# Asbestinventarisatetest

Carnaalstraat 25, 1750 Lennik

Attestnummer : 20250120-000197.000

Uitgegeven op : 20.01.2025

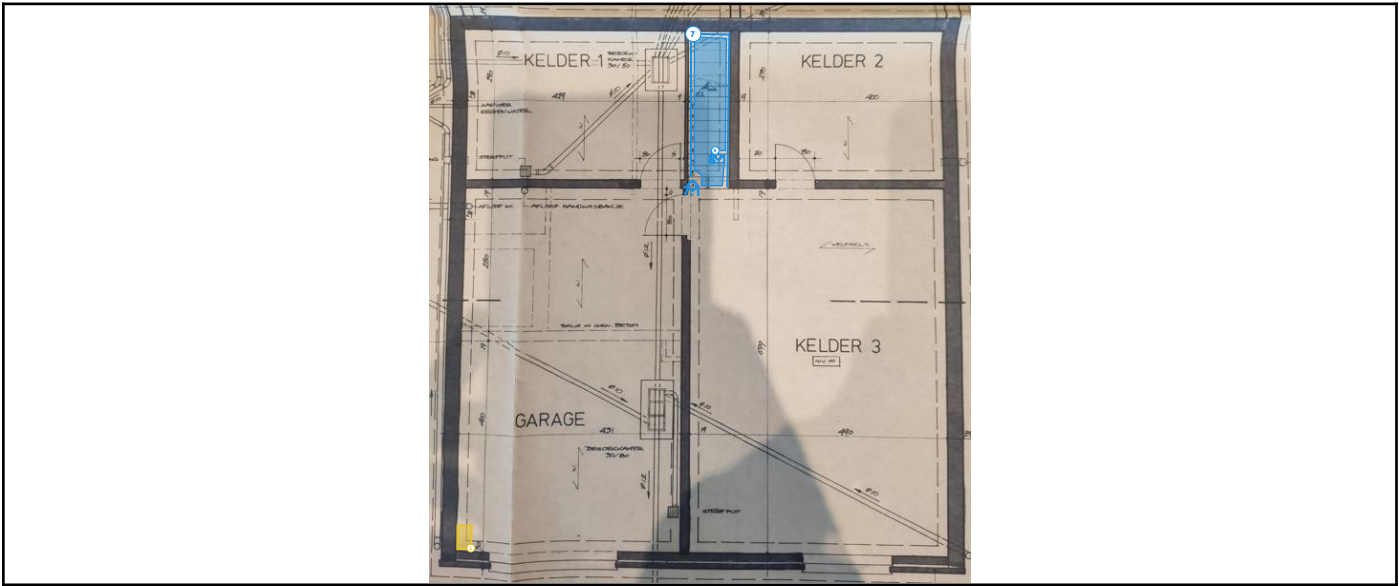
# Plan 1.1: Kelder

Beschrijving	Type	Actie
2. Elektriciteitsmeters	Asbestmateriaal	Zorgvuldig beheren
7. Pleisterwerk muren	Geen asbest	-
7.1 Code: 2458	Mengmonster	-
8. Pleisterwerk plafonds	Geen asbest	-
8.1 Code: 2459	Mengmonster	-

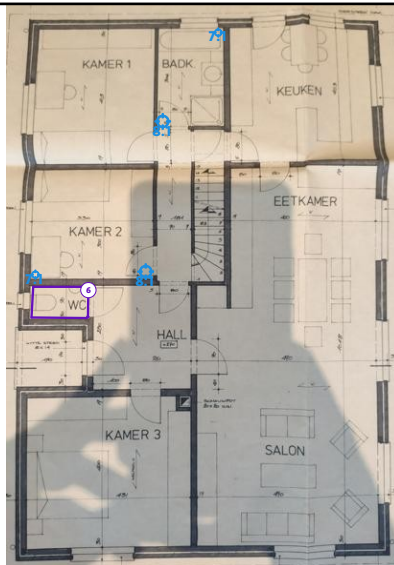
## Plan 1.2: Gelijkvloers

Beschrijving	Type	Actie
6. Lijm laag achter wandtegels wc	Advies	-
7. Pleisterwerk muren	Geen asbest	-
7.1 Code: 2458	Mengmonster	-
8. Pleisterwerk plafonds	Geen asbest	-
8.1 Code: 2459	Mengmonster	-

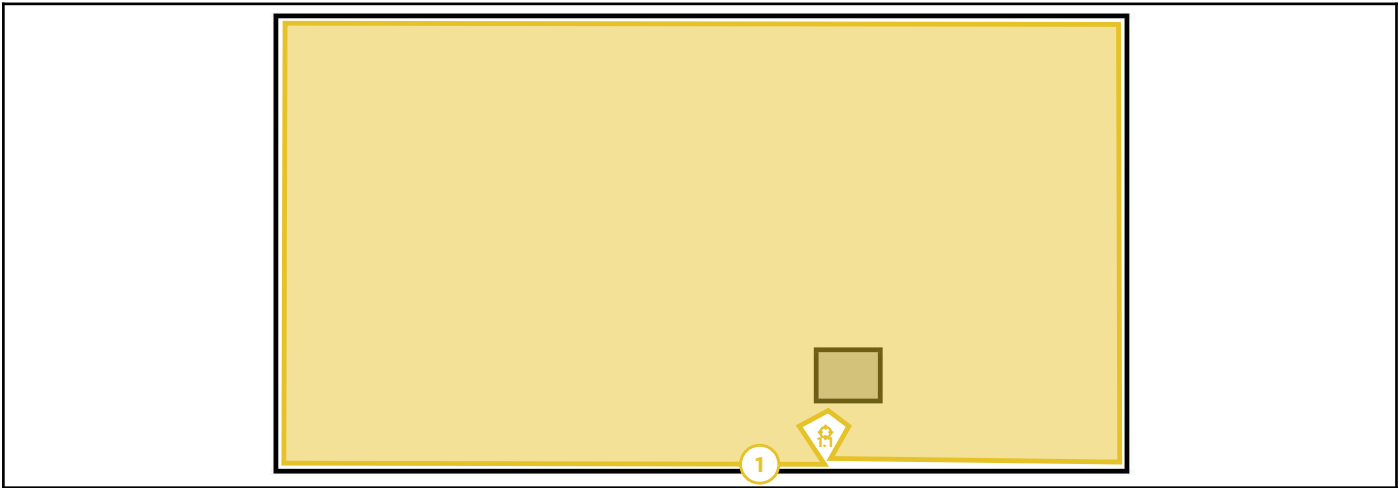
# Plan 1.4: Zolder

Beschrijving	Type	Actie
1. Onderdakplaten	Asbestmateriaal	Zorgvuldig beheren
1.1 Code: 2460	Puntmonster	-

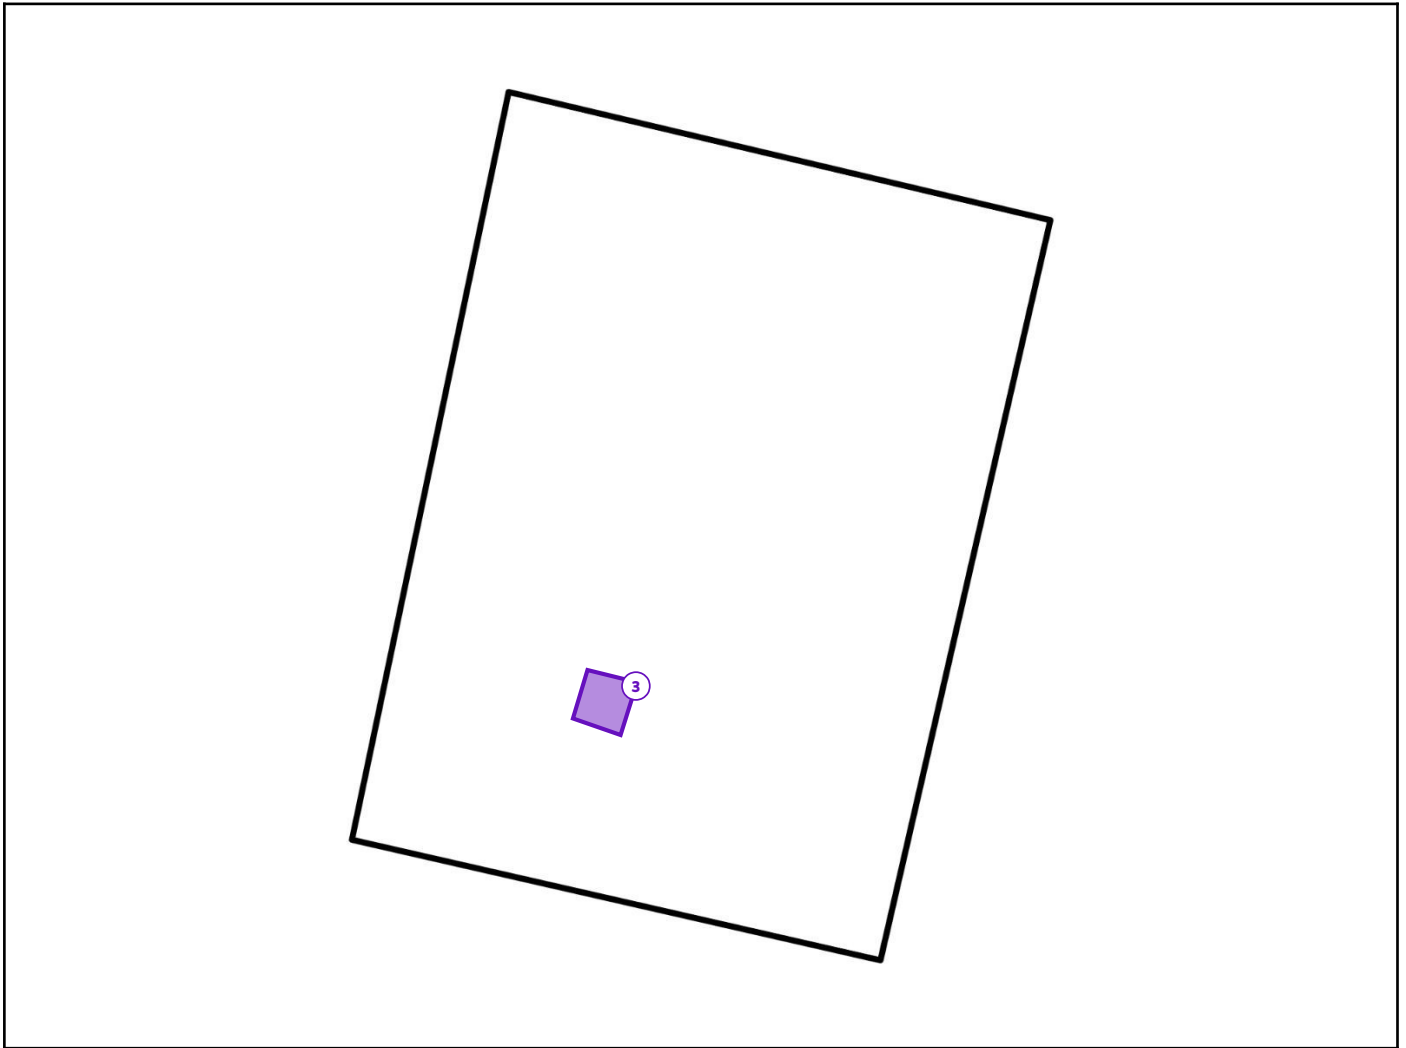
## Plan 1.5: Bovenaanzicht

Beschrijving	Type	Actie
3. Gemetselde schouw	Beperking	-

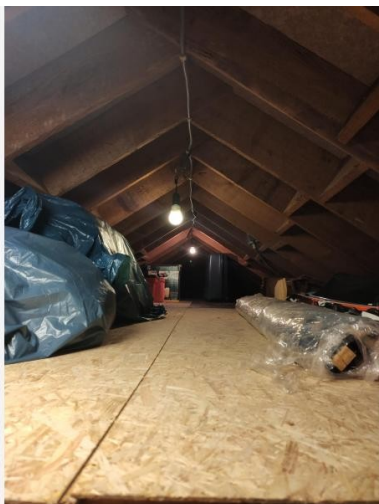
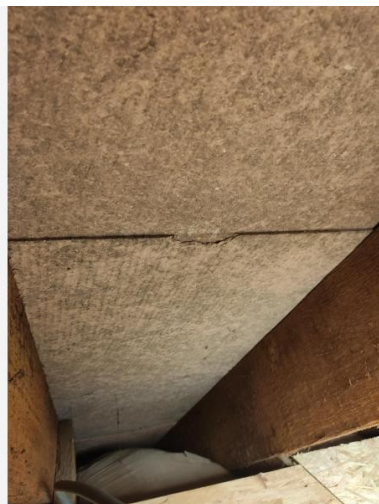
## Terug te vinden op volgend plan

- Plan 1.4: Zolder

Eindbeoordeling materiaalrisico	Laag materiaalrisico en/of verlaagde kans op vezelvrijgave
---------------------------------	--

Gebondenheid	Categorie 1: hechtgebonden in oorsprong
Asbestsoort (vezeltype)	Alleen chrysotiel
Asbestconcentratie	Laag (< 50%)
Afschermingsgraad van het gehele materiaal	Geheel of deels (ook) vrij aan de binnenlucht
Toestand van het materiaal	Licht beschadigd, licht verweerd. Intact calciumsilicaatmateriaal of categorie III 'gebondenheid'

#	Type	Referentie	Resultaat
1.1	Puntmonster	2460	Chrysotiel

Beschrijving	Onderdakplaten
Omgeving	Binnen
Primaire drager	Schuin dak
Asbestmateriaal	Plaat, paneel, tablet - Type Menuiserie
Bindmiddel van asbestmateriaal	Cement
Gebondenheid op basis van bindmiddel	Hecht
Hoeveelheid (oppervlakte - dikte - aantal)	• 140,00 m <sup>2</sup> - 0,30 cm - 1 stuk
Totaal volume	0,42 m <sup>3</sup>
Eenvoudig bereikbaar	Nee  • Het asbestmateriaal is bedekt (uitgezonderd laag verf, coating, behang, kunststof, textiel) en het wegnemen van het bedekkende materiaal kan niet zonder het bedekkende materiaal te beschadigen.
Bevestigingswijze	• Onbekend
Identificatiemethode	Vaststelling met monstername
Destructieve handeling voor identificatie	Nee
Opmerking	De onderdakplaten zijn zichtbaar vanaf het zolderluik op het 1ste verdiep. De hoeveelheid is geschat.

Het asbestmateriaal valt onder de mijlpaal van 2040.

Zorgvuldig beheren

- Zorg voor een veilig beheer. Vermijd het beschadigen van het asbestmateriaal. Controleer de toestand jaarlijks op wijzigingen.

- Eenvoudige handelingen: mag via doe-het-zelf of door werknemer(s) met opleidingsattest eenvoudige handelingen  
Verwijderingsvoorschriften volgens Codex over het welzijn op het werk Art. VI.3-54. Zorg ervoor dat:
  - U zich goed informeert op [www.asbestinfo.be](http://www.asbestinfo.be)
  - U zich beschermt met een FFP3-mondmasker, wegwerpoverall- en handschoenen en afspoelbaar schoeisel
  - Er geen minderjarigen of derden aanwezig zijn
  - U beschikt over PF-folie en zakken om loskomende deeltjes en afval op te vangen en te verpakken
  - U beschikt over een vernevelaar (water) of fixeermiddel om het asbestmateriaal eerst te fixeren

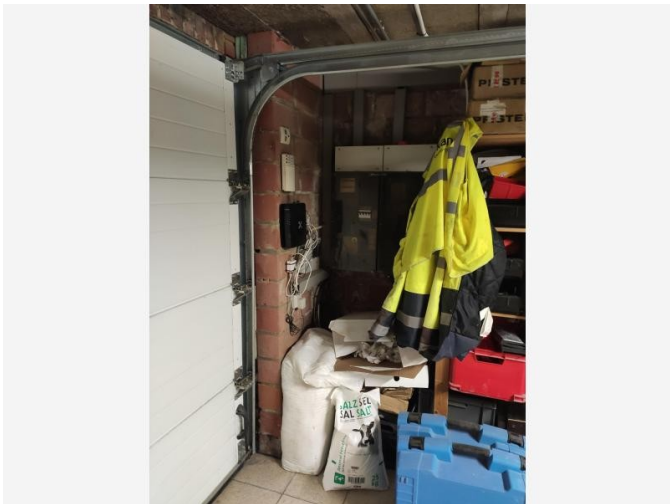
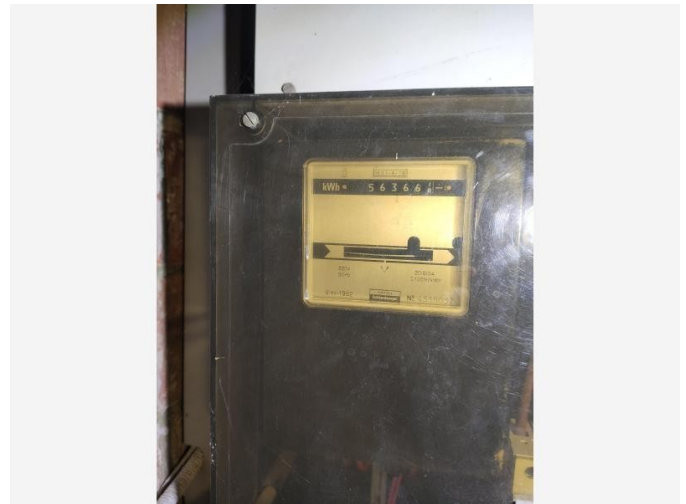
- Plan 1.1: Kelder

Eindbeoordeling materiaalrisico	Zeer laag materiaalrisico en/of zeer lage kans op vezelvrijgave
---------------------------------	---

Gebondenheid	Categorie 1: hechtgebonden in oorsprong
Asbestsoort (vezeltype)	Crocidoliet aanwezig
Asbestconcentratie	Laag (< 50%)
Afschermingsgraad van het gehele materiaal	Stootvaste afscherming of omkasting
Toestand van het materiaal	Onbeschadigd, niet verweerd

Beschrijving	Elektriciteitsmeters
Omgeving	Binnen
Primaire drager	Communicatie en elektrische infrastructuur en uitrusting
Asbestmateriaal	Plaat, paneel, tablet - Type Bakeliet
Bindmiddel van asbestmateriaal	Kunststof of -hars
Gebondenheid op basis van bindmiddel	Hecht
Hoeveelheid (oppervlakte - dikte - aantal)	• 0,10 m <sup>2</sup> - 0,30 cm - 2 stuks
Totaal volume	< 0,001 m <sup>3</sup>
Eenvoudig bereikbaar	Ja
Bevestigingswijze	• Geschroefd
Identificatiemethode	Vaststelling zonder monsternamen
Destructieve handeling voor identificatie	Nee
Opmerking	Het betreft 2 elektriciteitsmeters met risicoproductiejaar 1982 in de garage. De hoeveelheid is geschat.

Het asbestmateriaal valt onder de mijlpaal van 2040.

Zorgvuldig beheren

- Zorg voor een veilig beheer. Vermijd het beschadigen van het asbestmateriaal. Controleer de toestand jaarlijks op wijzigingen.

- Eenvoudige handelingen: mag via doe-het-zelf of door werknemer(s) met opleidingsattest eenvoudige handelingen  
Verwijderingsvoorschriften volgens Codex over het welzijn op het werk Art. VI.3-54. Zorg ervoor dat:
  - U zich goed informeert op [www.asbestinfo.be](http://www.asbestinfo.be)
  - U zich beschermt met een FFP3-mondmasker, wegwerpoverall- en handschoenen en afspoelbaar schoeisel
  - Er geen minderjarigen of derden aanwezig zijn
  - U beschikt over PF-folie en zakken om loskomende deeltjes en afval op te vangen en te verpakken
  - U beschikt over een vernevelaar (water) of fixeermiddel om het asbestmateriaal eerst te fixeren

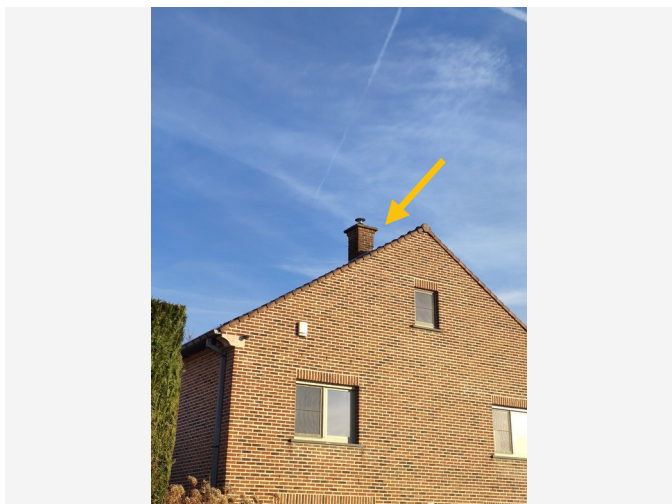
*Situeringsfoto*

**Reden:** Het te onderzoeken materiaal situeert zich hoger dan 3,50 m te rekenen vanaf een veilige ondergrond

**Uitleg van de asbestdeskundige:** Het is niet mogelijk om de binnenzijde van de gemetselde schouw te onderzoeken, daar de opening zich hoger dan 3,50 meter vanaf een veilige ondergrond situeert.

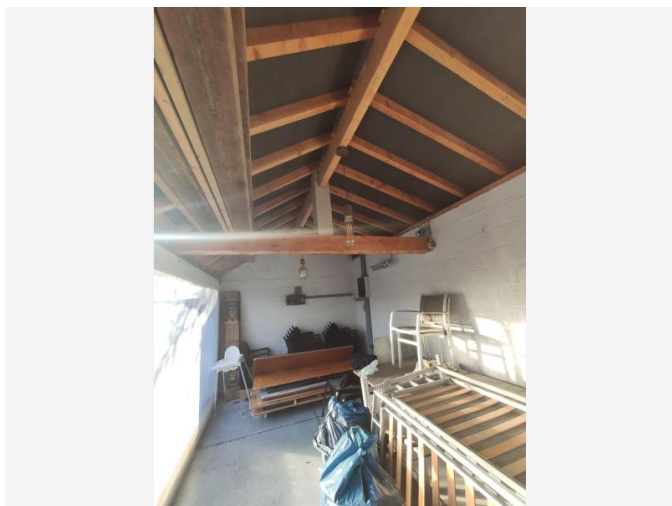
Er werden geen asbestverdachte materialen aangetroffen in/op de constructie in de tuin, achteraan het perceel. De binnenwanden en plafonds zijn niet bepleisterd.

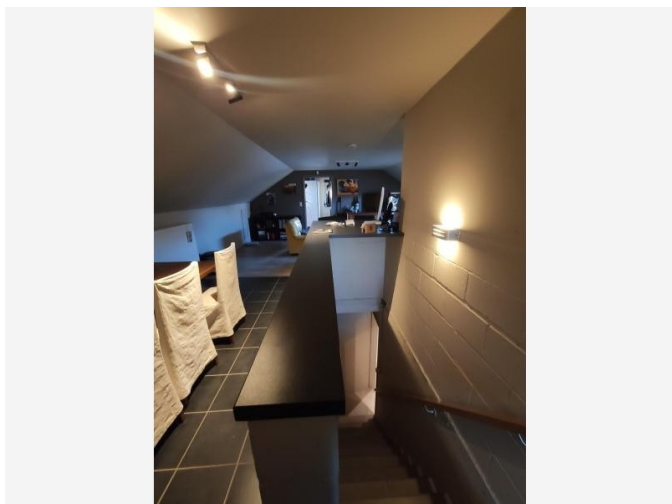
Er werden geen asbestverdachte materialen aangetroffen op het 1ste verdiep van de woning. De muren en plafonds zijn niet bepleisterd.

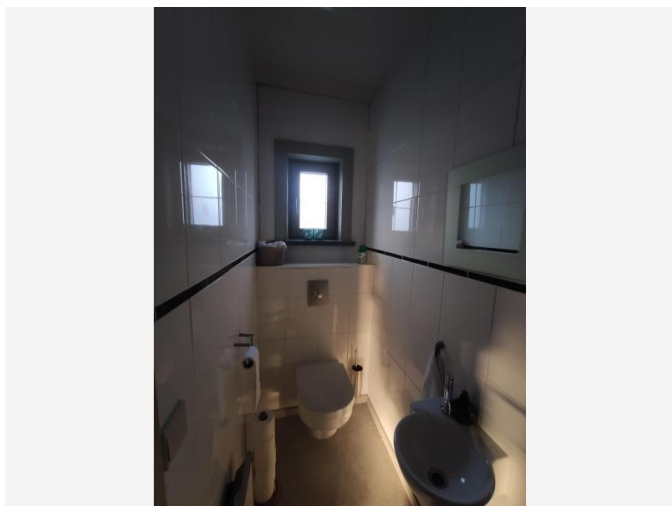
Kans op aanwezigheid van asbestverdachte lijm laag achter wandtegels in de wc op het gelijkvloers. Staalname niet mogelijk binnen het kader van een niet-destructieve inventaris.

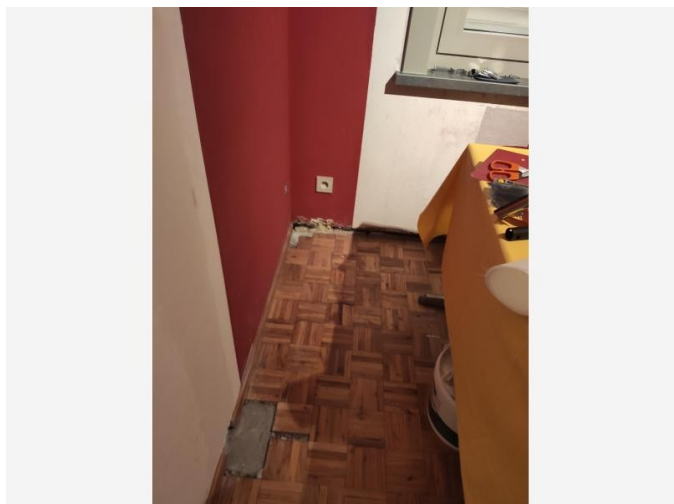
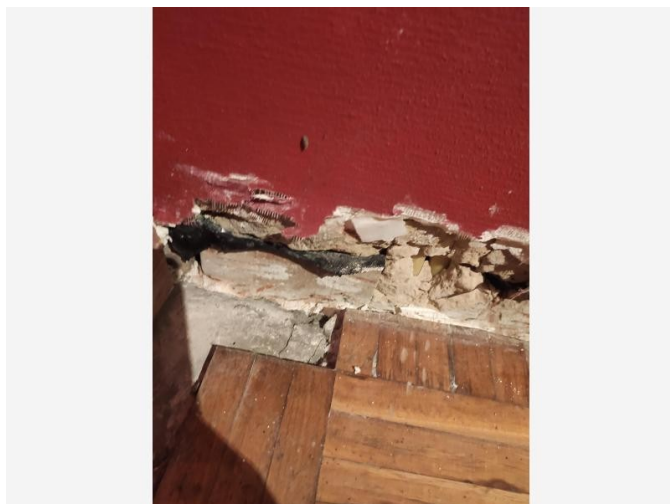
## Fiche 7: Pleisterwerk muren

Geen asbest

#	Type	Referentie	Resultaat
7.1	Mengmonster	2458	Geen asbest

Beschrijving	Pleisterwerk muren
Omgeving	Binnen
Primaire drager	Binnenwand
Bindmiddel van materiaal	Gips - kalk
Gebondenheid op basis van bindmiddel	Niet-hechtgebonden
Hoeveelheid (oppervlakte - dikte - aantal)	• 160,00 m <sup>2</sup> - 2,00 cm - 1 stuk
Totaal volume	3,20 m <sup>3</sup>
Identificatiemethode	Vaststelling met monsternamen
Destructieve handeling voor identificatie	Nee
Opmerking	Door afwezigheid van pleisterwerk aan de binnenwanden van de stookruimte, werden alleen puntmonsters van een natte ruimte (badkamer), trappenhuis (kelder) en individuele ruimte (bureau) opgenomen in het mengmonster. De hoeveelheid is geschat.

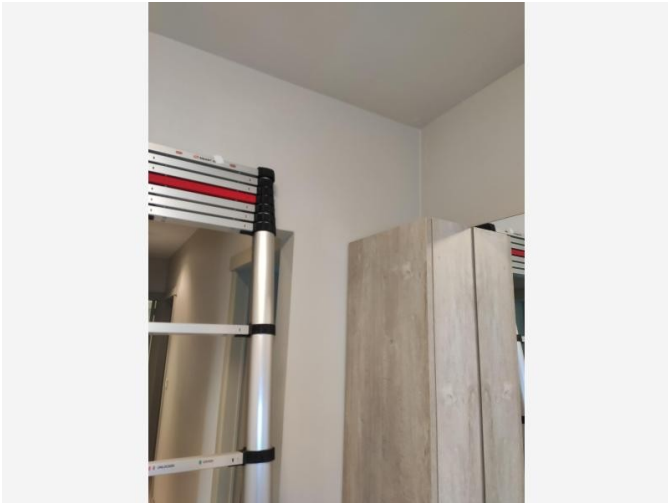
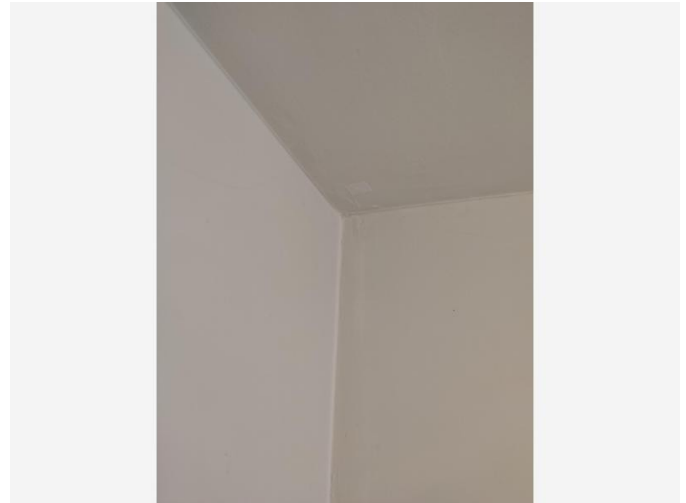
## Fiche 8: Pleisterwerk plafonds

Geen asbest

#	Type	Referentie	Resultaat
8.1	Mengmonster	2459	Geen asbest

Beschrijving	Pleisterwerk plafonds
Omgeving	Binnen
Primaire drager	Plafond
Bindmiddel van materiaal	Gips - kalk
Gebondenheid op basis van bindmiddel	Niet-hechtgebonden
Hoeveelheid (oppervlakte - dikte - aantal)	• 90,00 m <sup>2</sup> - 1,00 cm - 1 stuk
Totaal volume	0,90 m <sup>3</sup>
Identificatiemethode	Vaststelling met monstername
Destructieve handeling voor identificatie	Nee
Opmerking	Door afwezigheid van pleisterwerk aan het plafond van de stookruimte, werden alleen puntmonsters van een natte ruimte (badkamer), trappenhuis (kelder) en individuele ruimte (bureau) opgenomen in het mengmonster. De hoeveelheid is geschat.
