# Asbestinventarisatattest

Jules Bordetlaan 115, 9600 Ronse

Attestnummer : 20250429-000160.000

Uitgegeven op : 29.04.2025

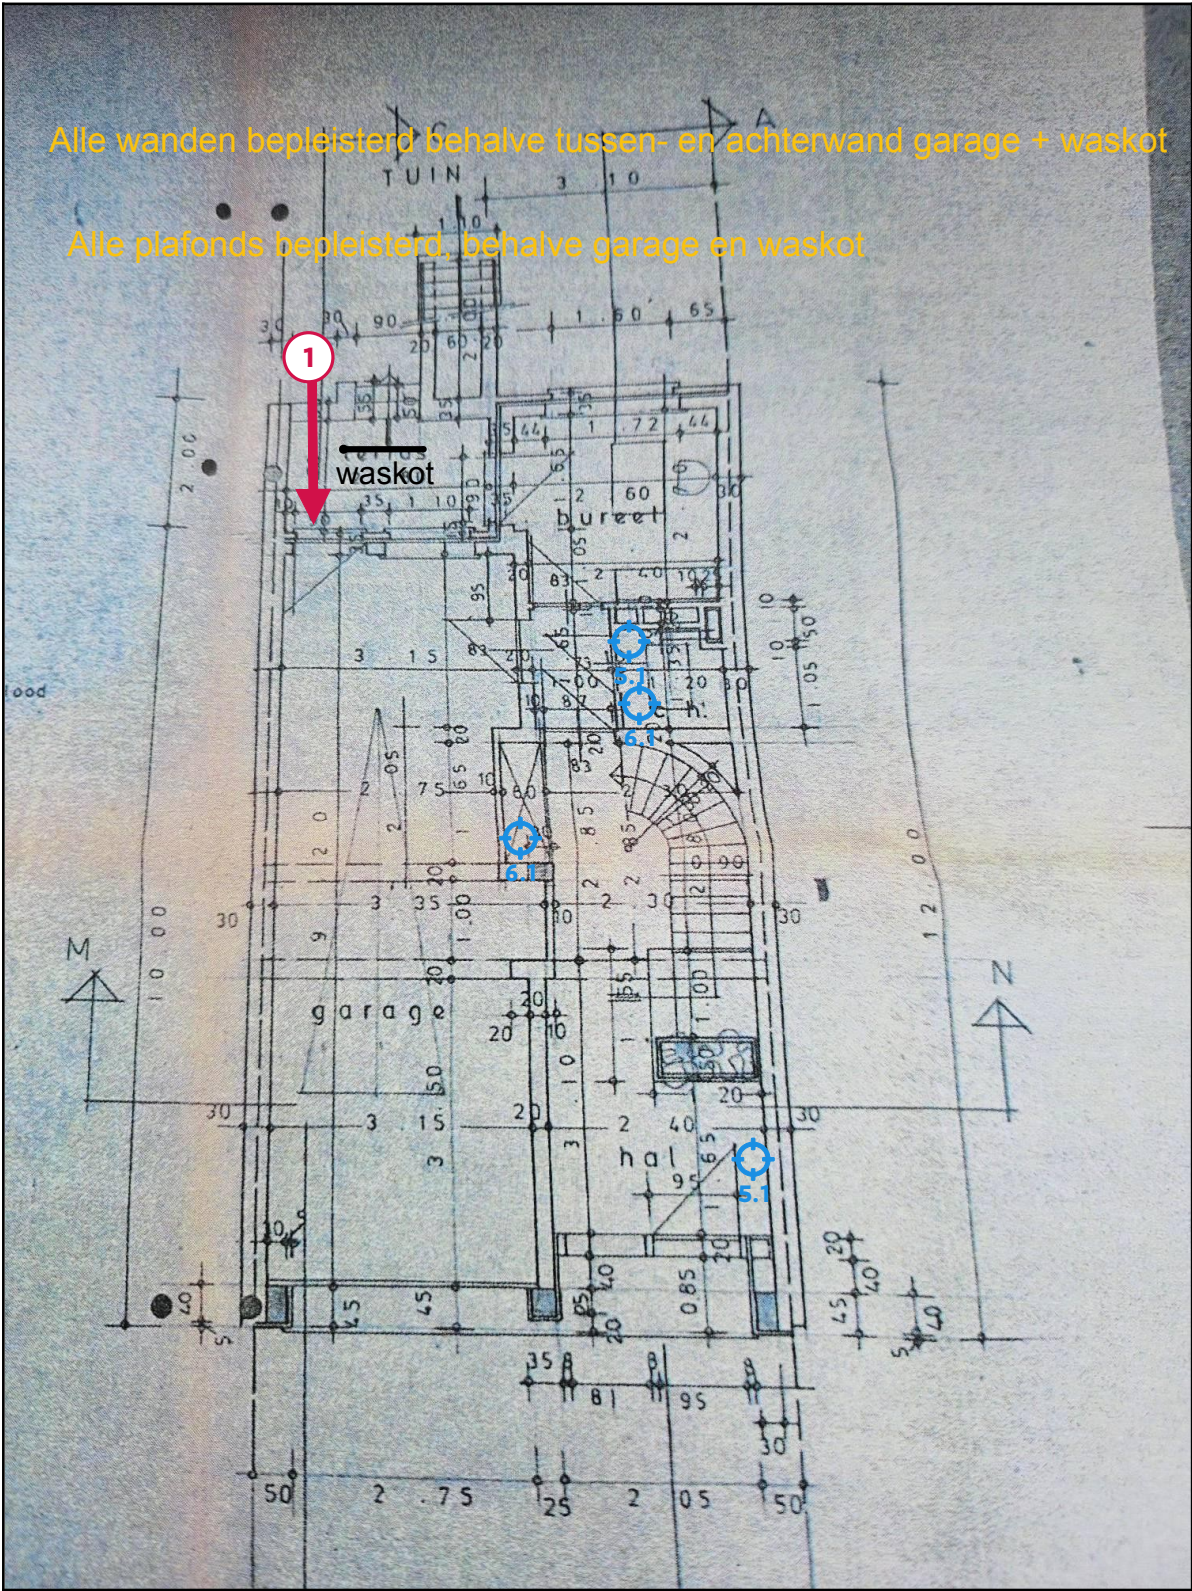
# Plan 1.1: Gelijkvloers

1. Plaatje asbestcement - waskot	Asbestmateriaal	Dringend verwijderen
5. Pleister - wanden	Geen asbest	-
5.1 Code: MM1	Mengmonster	-
6. Pleister - plafonds	Geen asbest	-
6.1 Code: MM2	Mengmonster	-

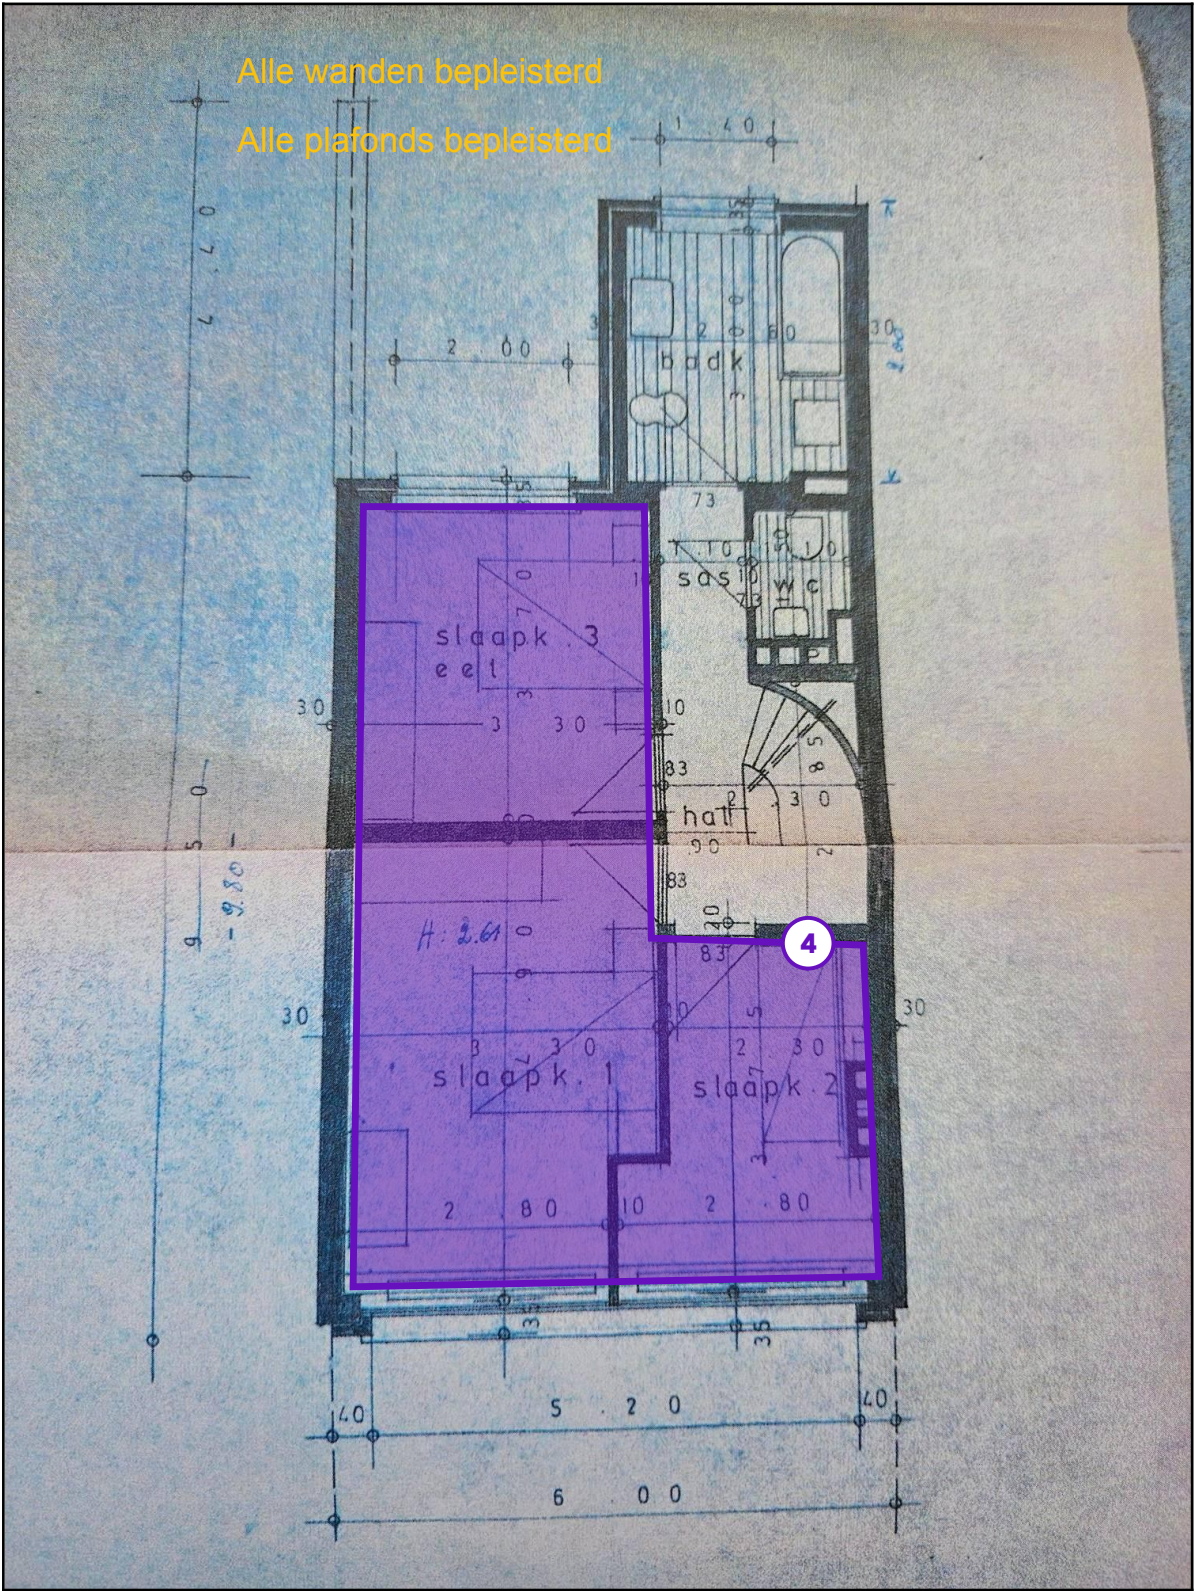
# Plan 1.3: Verdieping 2

4. Vinylvloer - slaapkamers	Advies	-
5. Pleister - wanden	Geen asbest	-
6. Pleister - plafonds	Geen asbest	-

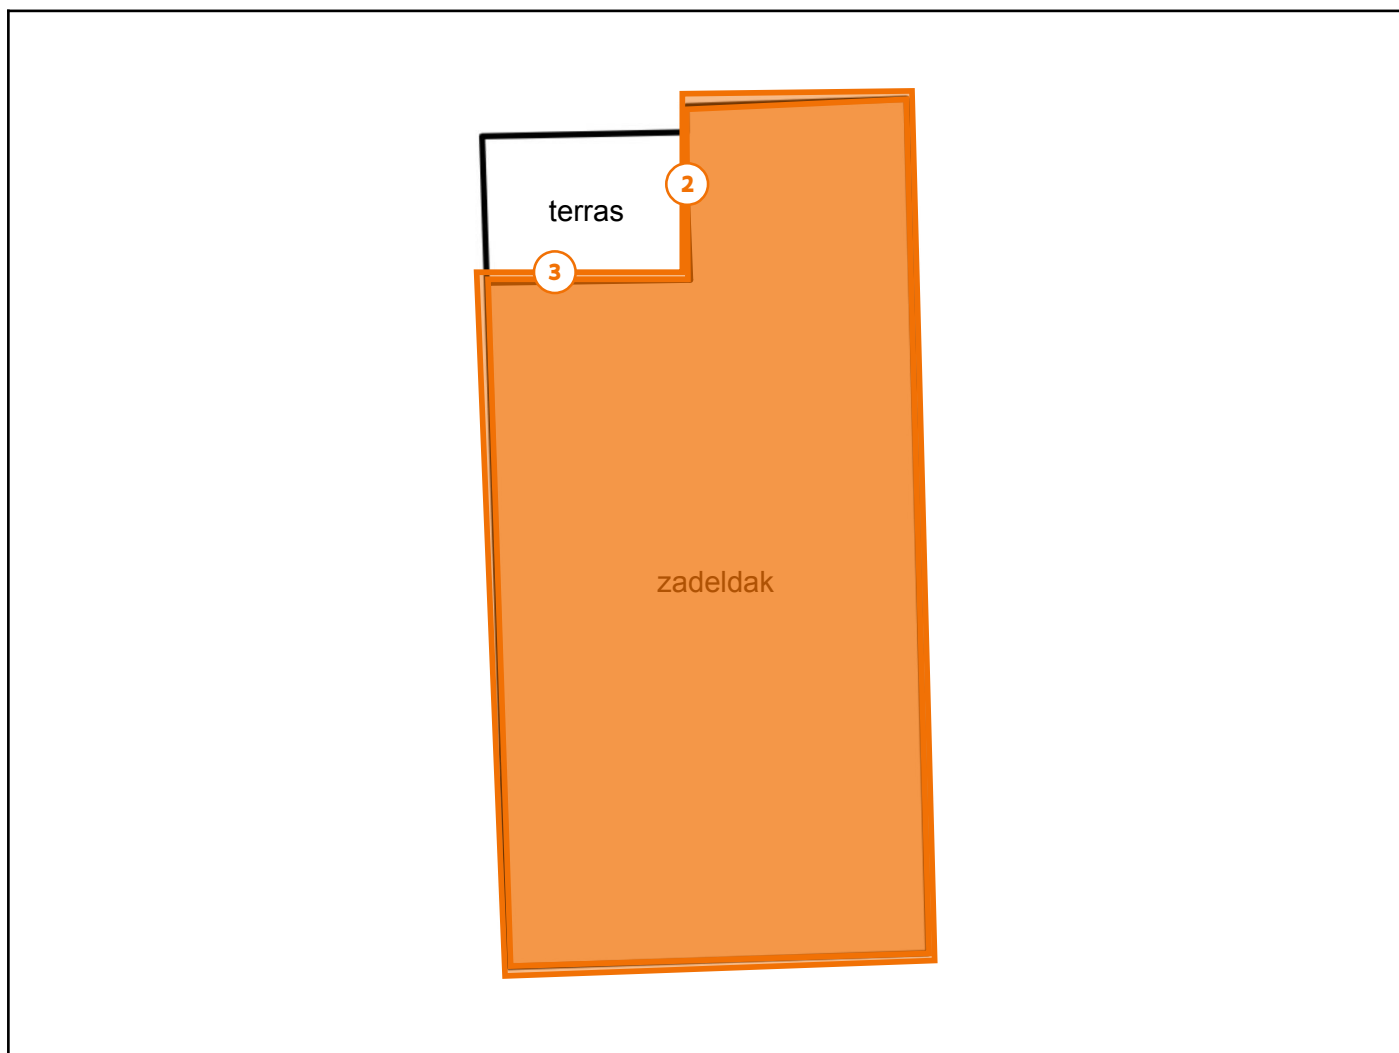
## Plan 1.5: Dak

Beschrijving	Type	Actie
2. Leien - zadeldak	Asbestmateriaal	<a href="#">Verwijderen</a>
3. Onderdak	Asbestmateriaal	<a href="#">Maatregelen nemen</a>

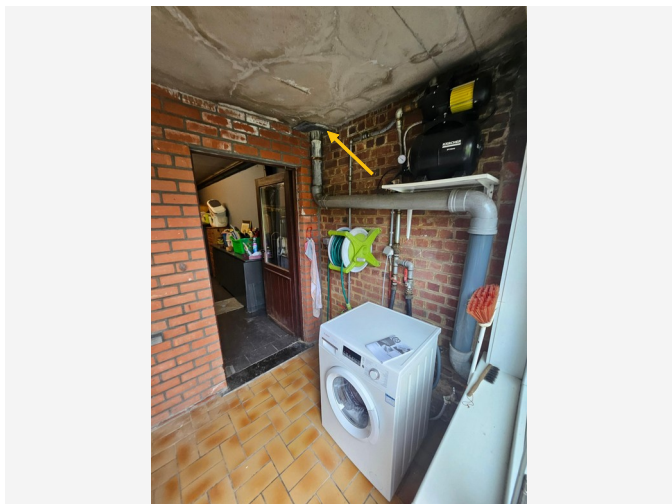
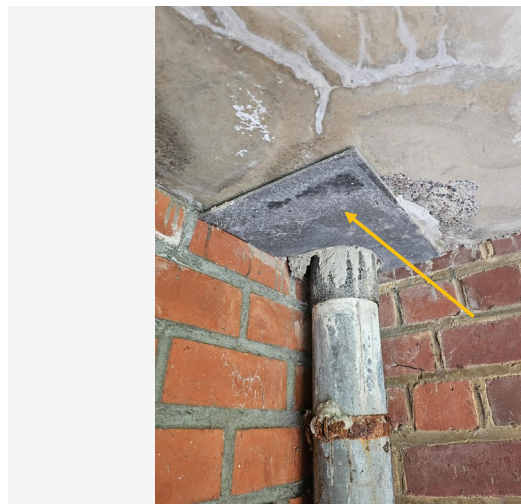
Overzichtsfoto

Detailfoto

Het asbestmateriaal valt onder de mijlpaal van 2040.

**Dringend verwijderen**

Eindbeoordeling materiaalisico	Hoog materiaalisico en/of hoge kans op vezelvrijgave
Opmerking	De plaat werd uitgefreesd om rond de afvoerpijp te kunnen.

Gebondenheid	Categorie 1: hechtgebonden in oorsprong
Asbestsoort (vezeltype)	Crocidoliet aanwezig
Asbestconcentratie	Laag (< 50%)
Afschermingsgraad van het gehele materiaal	Geheel of deels (ook) vrij aan de binnenlucht
Toestand van het materiaal	Matig beschadigd, matig verweerd

Beschrijving	Plaatje asbestcement - waskot
Omgeving	Binnen
Primaire drager	Infrastructuur hemelwater (opvang en afvoer)
Asbestmateriaal	Plaat, paneel, tablet - Type Menuiserite
Bindmiddel van asbestmateriaal	Cement
Gebondenheid op basis van bindmiddel	Hecht
Hoeveelheid (oppervlakte - dikte - aantal)	• 0,25 m <sup>2</sup> - 0,50 cm - 1 stuk
Totaal volume	0,001 m <sup>3</sup>
Eenvoudig bereikbaar	Ja
Bevestigingswijze	• Verlijmd, ingegoten, versmeerd
Identificatiemethode	Vaststelling zonder monsternamen
Destructieve handeling voor identificatie	Nee
Opmerking	Opgegeven maten en hoeveelheden zijn louter indicatief en dienen geenszins ter staving van een meetstaat.

- Verwijder dit asbestmateriaal zo snel mogelijk. Volg de toestand goed op.

- Eenvoudige handelingen: enkel door erkend asbestverwijderaar  
De plaat zal niet verwijderd kunnen worden zonder te breken, aangezien deze verlijmd is aan het plafond.  
Uit te voeren door een erkend asbestverwijderaar.

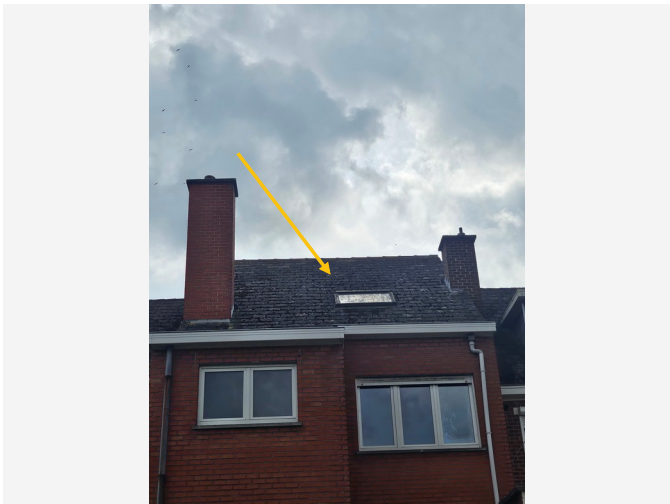
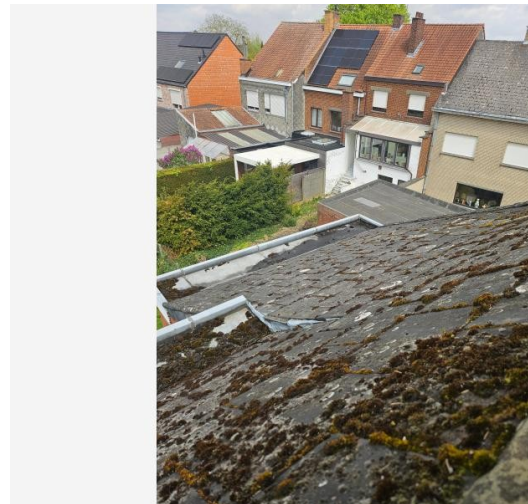
Overzichtsfoto

Detailfoto

Het asbestmateriaal valt onder de mijlpaal van 2034.

Verwijderen

Eindbeoordeling materiaalrisico	Verhoogd materiaalrisico en/of verhoogde kans op vezelvrijgave
---------------------------------	--

Gebondenheid	Categorie 1: hechtgebonden in oorsprong
Asbestsoort (vezeltype)	Crocidoliet aanwezig
Asbestconcentratie	Laag (< 50%)
Afschermingsgraad van het gehele materiaal	Geheel of deels vrij aan de buitenlucht
Toestand van het materiaal	Matig beschadigd, matig verweerd

Beschrijving	Leien - zadeldak
Omgeving	Buiten
Primaire drager	Schuin dak
Asbestmateriaal	Dak- en gevelbekleding - Lei, shingle
Bindmiddel van asbestmateriaal	Cement
Gebondenheid op basis van bindmiddel	Hecht
Hoeveelheid (oppervlakte - aantal)	• 80,00 m <sup>2</sup> - 1 stuk
Totale oppervlakte	80,00 m <sup>2</sup>
Eenvoudig bereikbaar	Ja
Bevestigingswijze	• Geklemd
Identificatiemethode	Vaststelling zonder monstername
Destructieve handeling voor identificatie	Nee
Opmerking	Opgegeven maten en hoeveelheden zijn louter indicatief en dienen geenszins ter staving van een meetstaat.

- Zorg voor een veilig beheer. Vermijd het beschadigen van het asbestmateriaal. Controleer de toestand jaarlijks op wijzigingen.
- Hemelwater dat afspoelt van asbestcement daken of gevels kan asbestdeeltjes bevatten. Gebruik het enkel voor gesloten circuits (bv. spoelen toiletten). Reinig na het vervangen van het dak of de gevel de dakgoten en regenwaterput of -ton om asbesthoudend sediment of slib te verwijderen

- Eenvoudige handelingen: mag via doe-het-zelf of door werknemer(s) met opleidingsattest eenvoudige handelingen  
Leien dienen verwijderd worden, zonder te breken en mits het nemen van de nodige voorzorgsmaatregelen op vlak van veiligheid.

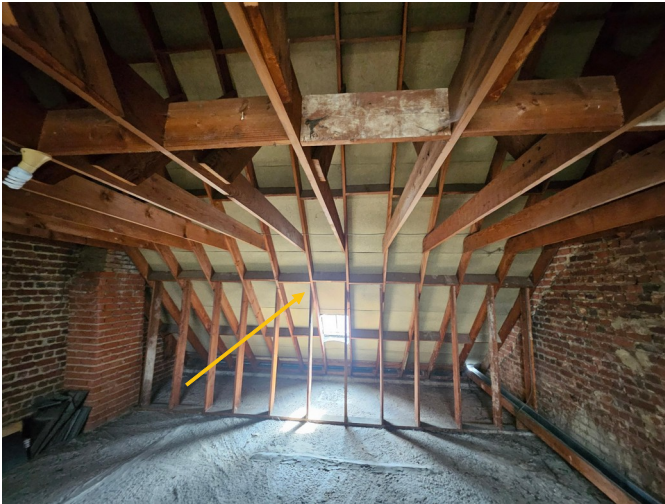
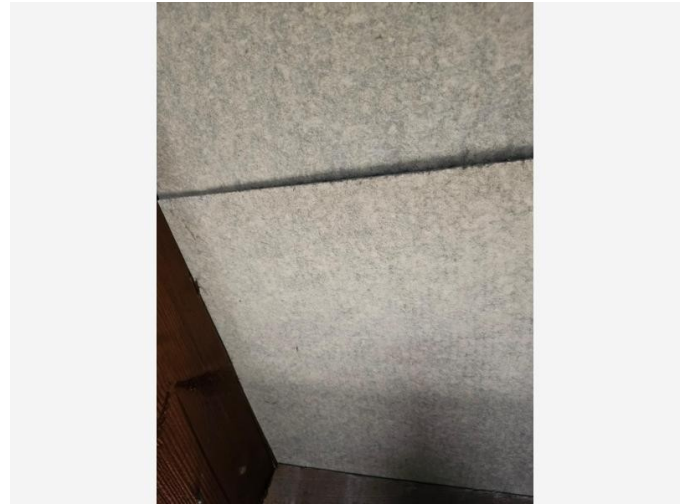
Overzichtsfoto

Detailfoto

Het asbestmateriaal valt onder de mijlpaal van 2040.

Maatregelen nemen

Eindbeoordeling materiaalrisico	Verhoogd materiaalrisico en/of verhoogde kans op vezelvrijgave
---------------------------------	--

Gebondenheid	Categorie 1: hechtgebonden in oorsprong
Asbestsoort (vezeltype)	Crocidoliet aanwezig
Asbestconcentratie	Laag (< 50%)
Afschermingsgraad van het gehele materiaal	Geheel of deels (ook) vrij aan de binnenlucht
Toestand van het materiaal	Licht beschadigd, licht verweerd. Intact calciumsilicaatmateriaal of categorie III 'gebondenheid'

Beschrijving	Onderdak
Omgeving	Binnen
Primaire drager	Schuin dak
Asbestmateriaal	Plaat, paneel, tablet - Type Menuiserite
Bindmiddel van asbestmateriaal	Cement
Gebondenheid op basis van bindmiddel	Hecht
Hoeveelheid (oppervlakte - dikte - aantal)	<ul style="list-style-type: none"><li>• 80,00 m<sup>2</sup> - 0,40 cm - 1 stuk</li></ul>
Totaal volume	0,32 m <sup>3</sup>
Eenvoudig bereikbaar	<p>Nee</p> <ul style="list-style-type: none"><li>• Het asbestmateriaal is bedekt (uitgezonderd laag verf, coating, behang, kunststof, textiel) en het wegnemen van het bedekkende materiaal kan niet zonder het bedekkende materiaal te beschadigen.</li></ul>
Bevestigingswijze	<ul style="list-style-type: none"><li>• Geklemd</li></ul>
Identificatiemethode	Vaststelling zonder monstername
Destructieve handeling voor identificatie	Nee
Opmerking	Opgegeven maten en hoeveelheden zijn louter indicatief en dienen geenszins ter staving van een meetstaat.

- Zorg voor een veilig beheer en verwijder dit asbestmateriaal wanneer het bij werken eenvoudig bereikbaar wordt. Controleer de toestand jaarlijks op wijzigingen.

- Eenvoudige handelingen: mag via doe-het-zelf of door werknemer(s) met opleidingsattest eenvoudige handelingen  
Onderdak verplicht te vernieuwen bij het vervangen van de dakbedekking. Platen te verwijderen zonder te breken en mits het nemen van de nodige voorzorgsmaatregelen.

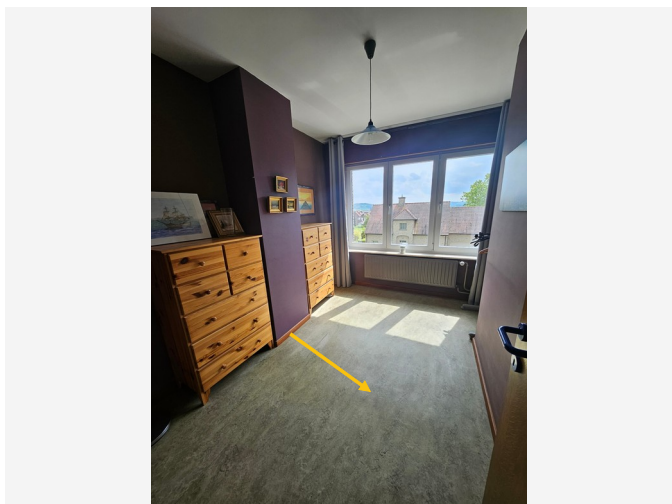
Vrije foto

De vinylvloer is plooibaar en heeft een onderkant in jute. Niet asbestverdacht.

De vinylvloer ligt ook nog onder de laminaat van de master bedroom.

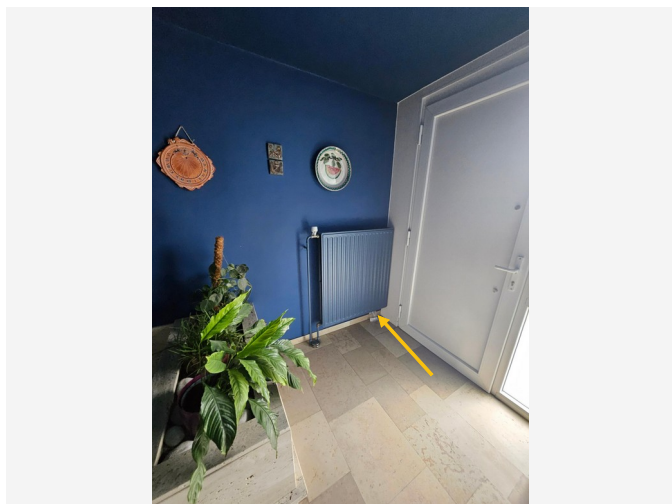
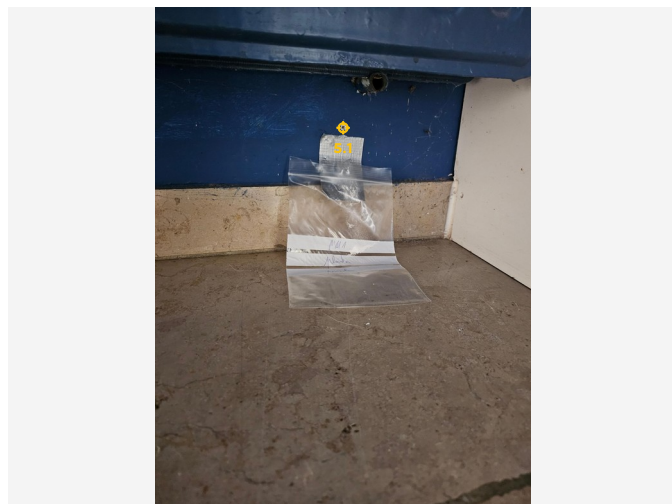
## Fiche 5: Pleister - wanden

Geen asbest

#	Type	Referentie	Resultaat
5.1	Mengmonster	MM1	Geen asbest

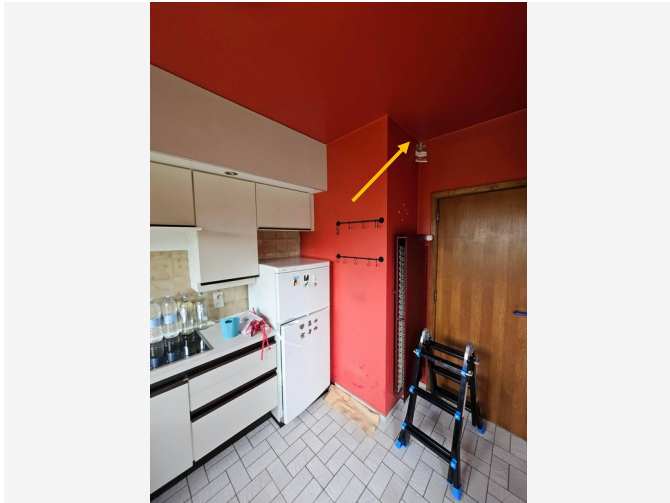
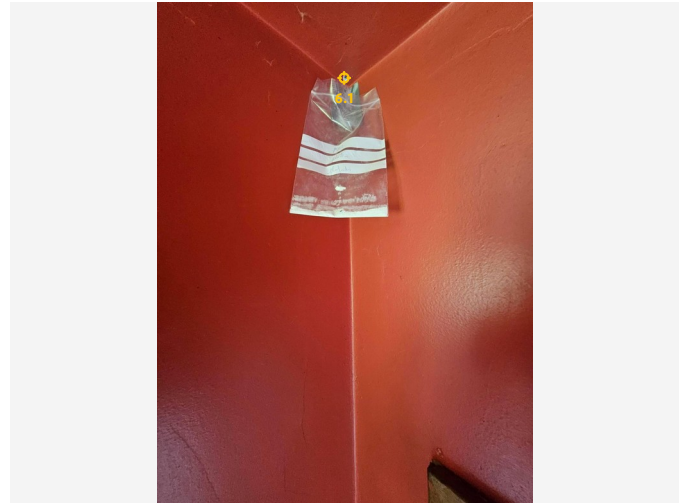
## Fiche 6: Pleister - plafonds

Geen asbest

#	Type	Referentie	Resultaat
6.1	Mengmonster	MM2	Geen asbest
