# Asbestinventarisatetest

Assesteenweg 338, 1741 Ternat

Attestnummer : 20241118-000404.000

Uitgegeven op : 18.11.2024

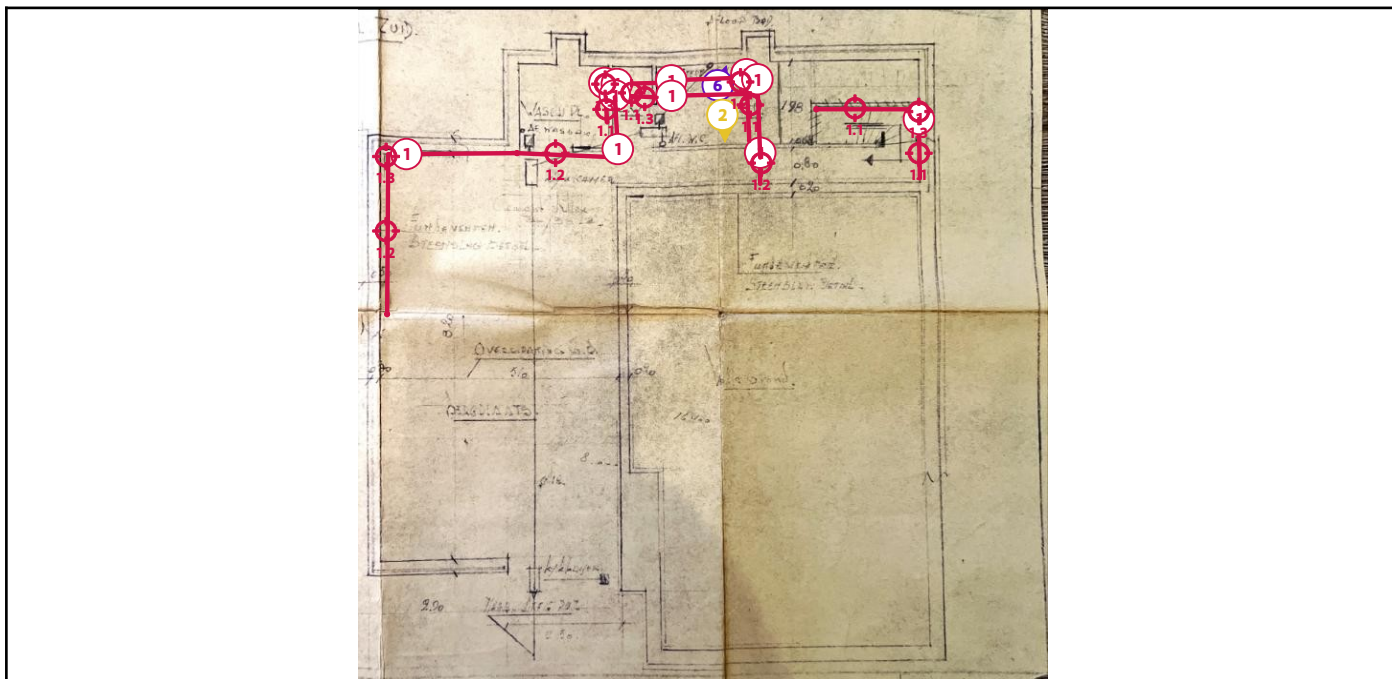
## Plan 1.2: Plan kelder

Beschrijving	Type	Actie
1. Thermische isolatie rond verwarmingsbuizen	Asbestmateriaal	Dringend verwijderen
1.1 Code: 005	Mengmonster	-
1.2 Code: 006	Mengmonster	-
1.3 Code: 007	Mengmonster	-
2. Elektrische schakelaar	Asbestmateriaal	Zorgvuldig beheren
6. Verwarmingsketel	Advies	-

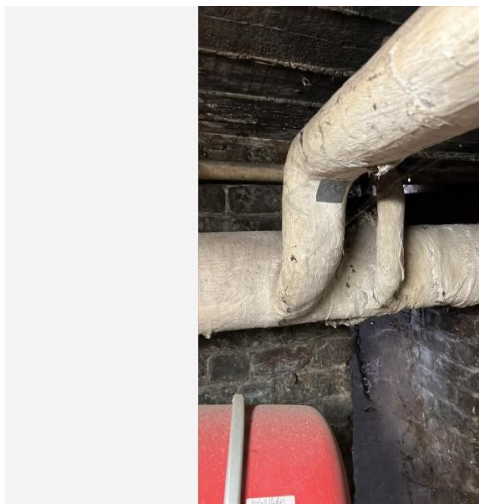
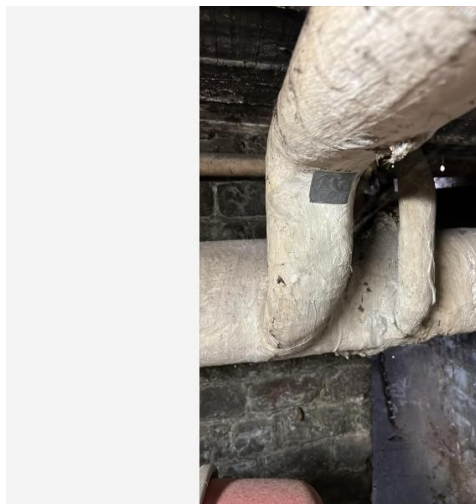
Het asbestmateriaal valt onder de mijlpaal van 2034.

**Dringend verwijderen**

Eindbeoordeling materiaalrisico	Hoog materiaalrisico en/of hoge kans op vezelvrijgave
---------------------------------	---

Gebondenheid	Categorie 2: niet-hechtgebonden met matrix
Asbestsoort (vezeltype)	Crocidoliet aanwezig
Asbestconcentratie	Hoog (>= 50%)
Afschermingsgraad van het gehele materiaal	Geheel of deels (ook) vrij aan de binnenlucht
Toestand van het materiaal	Zwaar beschadigd, zwaar verweerd

#	Type	Referentie	Resultaat
1.1	Mengmonster	005	Amosiet, Crocidoliet
1.2	Mengmonster	006	Amosiet, Crocidoliet
1.3	Mengmonster	007	Amosiet, Crocidoliet

Beschrijving	Thermische isolatie rond verwarmingsbuizen
Omgeving	Binnen
Primaire drager	HVAC infrastructuur en uitrusting
Asbestmateriaal	In-situ afwerkingslagen - Thermische isolatie
Bindmiddel van asbestmateriaal	Gips - kalk
Gebondenheid op basis van bindmiddel	Niet-hechtgebonden
Hoeveelheid (lengte - omtrek - dikte - aantal)	<ul style="list-style-type: none"><li>• 23,00 m - 25,00 cm - 5,00 cm - 1 stuk</li><li>• 5,00 m - 25,00 cm - 5,00 cm - 1 stuk</li></ul>
Totaal volume	0,35 m <sup>3</sup>
Eenvoudig bereikbaar	Ja
Bevestigingswijze	<ul style="list-style-type: none"><li>• Verlijmd, ingegoten, versmeerd</li></ul>
Identificatiemethode	Vaststelling met monsternamen
Destructieve handeling voor identificatie	Nee
Opmerking	Staal 005= Thermische isolatie rechte stukken kelder Staal 006= Thermische isolatie rechte stukken garage Staal 007= Thermische isolatie bochten kelder en garage losse brokken en stukjes op vloer kelder aan trap

- Zorg voor een veilig beheer. Vermijd het beschadigen van het asbestmateriaal. Controleer de toestand jaarlijks op wijzigingen.
- Sluit de ruimte luchtdicht af en vermijd het betreden van de ruimte.
- Scherm in afwachting van verwijdering het asbestmateriaal af van luchtstromingen en verstoring: bijvoorbeeld door het te verpakken, te fixeren, af te dekken, signalisatie - afbakening aan te brengen, ...
- Verwijder dit asbestmateriaal zo snel mogelijk. Volg de toestand goed op.

- Hermetische zone (erkend asbestverwijderaar)  
Deze niet hechtgebonden toepassing kan verwijderd worden dmv Verwijderingvoorschriften volgens Codex over het welzijn op het werk Art. VI.3-61

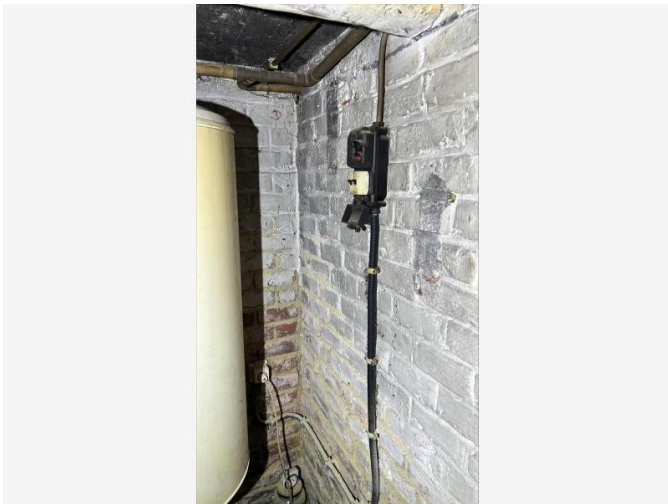
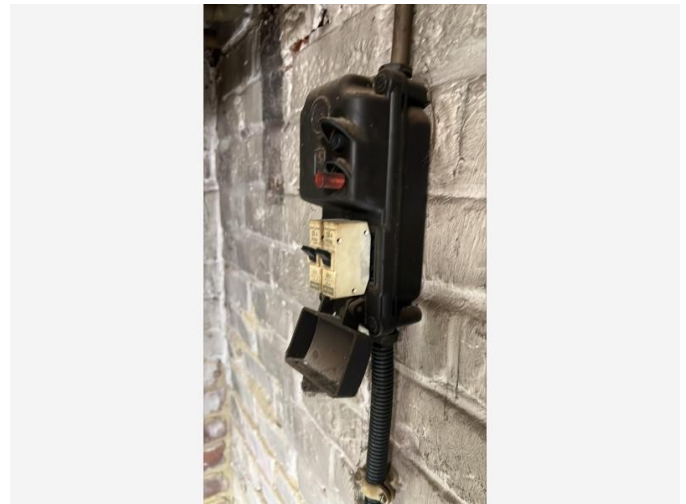
Het asbestmateriaal valt onder de mijlpaal van 2040.

Zorgvuldig beheren

Eindbeoordeling materiaalrisico	Laag materiaalrisico en/of verlaagde kans op vezelvrijgave
---------------------------------	--

Gebondenheid	Categorie 1: hechtgebonden in oorsprong
Asbestsoort (vezeltype)	Crocidoliet aanwezig
Asbestconcentratie	Laag (< 50%)
Afschermingsgraad van het gehele materiaal	Geheel of deels (ook) vrij aan de binnenlucht
Toestand van het materiaal	Onbeschadigd, niet verweerd

Beschrijving	Elektrische schakelaar
Omgeving	Binnen
Primaire drager	Communicatie en elektrische infrastructuur en uitrusting
Asbestmateriaal	Plaat, paneel, tablet - Type Bakeliet
Bindmiddel van asbestmateriaal	Kunststof of -hars
Gebondenheid op basis van bindmiddel	Hecht
Hoeveelheid (oppervlakte - dikte - aantal)	• 0,10 m <sup>2</sup> - 0,10 cm - 1 stuk
Totaal volume	< 0,001 m <sup>3</sup>
Eenvoudig bereikbaar	Ja
Bevestigingswijze	• Geschroefd
Identificatiemethode	Vaststelling zonder monstername
Destructieve handeling voor identificatie	Nee

- Zorg voor een veilig beheer. Vermijd het beschadigen van het asbestmateriaal. Controleer de toestand jaarlijks op wijzigingen.

- Eenvoudige handelingen: mag via doe-het-zelf of door werknemer(s) met opleidingsattest eenvoudige handelingen  
Deze hechtgebonden toepassing kan verwijderd worden dmv Verwijderingvoorschriften volgens Codex over het welzijn op het werk Art. VI.3-54
- Eenvoudige handelingen: enkel door erkend asbestverwijderaar  
Deze hechtgebonden toepassing kan verwijderd worden dmv Verwijderingvoorschriften volgens Codex over het welzijn op het werk Art. VI.3-54

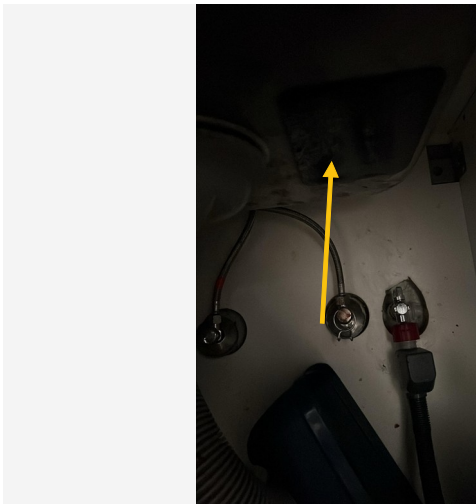
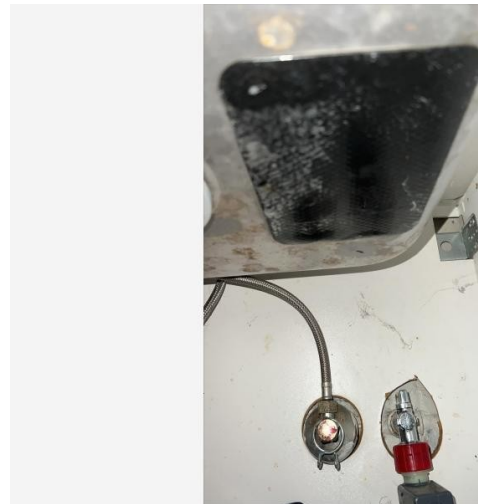
Het asbestmateriaal valt onder de mijlpaal van 2040.

Zorgvuldig beheren

Eindbeoordeling materiaalrisico	Zeer laag materiaalrisico en/of zeer lage kans op vezelvrijgave
---------------------------------	---

Gebondenheid	Categorie 1: hechtgebonden in oorsprong
Asbestsoort (vezeltype)	Alleen chrysotiel
Asbestconcentratie	Laag (< 50%)
Afschermingsgraad van het gehele materiaal	Geheel of deels (ook) vrij aan de binnenlucht
Toestand van het materiaal	Onbeschadigd, niet verweerd

Beschrijving	Dreunplaatje gootsteen keuken
Omgeving	Binnen
Primaire drager	Inrichting (meubilair, ...)
Asbestmateriaal	Koord, lint, band, strip
Bindmiddel van asbestmateriaal	Bitumen (roofing, teer, asfalt)
Gebondenheid op basis van bindmiddel	Hecht
Hoeveelheid (gewicht - aantal)	<ul style="list-style-type: none"><li>• 0,01 kg - 1 stuk</li></ul>
Totaal gewicht	0,01 kg
Eenvoudig bereikbaar	Ja
Bevestigingswijze	<ul style="list-style-type: none"><li>• Verlijmd, ingegoten, versmeerd</li></ul>
Identificatiemethode	Vaststelling zonder monstername
Destructieve handeling voor identificatie	Nee

- Zorg voor een veilig beheer. Vermijd het beschadigen van het asbestmateriaal. Controleer de toestand jaarlijks op wijzigingen.

- Eenvoudige handelingen: mag via doe-het-zelf of door werknemer(s) met opleidingsattest eenvoudige handelingen  
Deze hechtgebonden toepassing kan verwijderd worden dmv Verwijderingvoorschriften volgens Codex over het welzijn op het werk Art. VI.3-54
- Eenvoudige handelingen: enkel door erkend asbestverwijderaar  
Deze hechtgebonden toepassing kan verwijderd worden dmv Verwijderingvoorschriften volgens Codex over het welzijn op het werk Art. VI.3-54

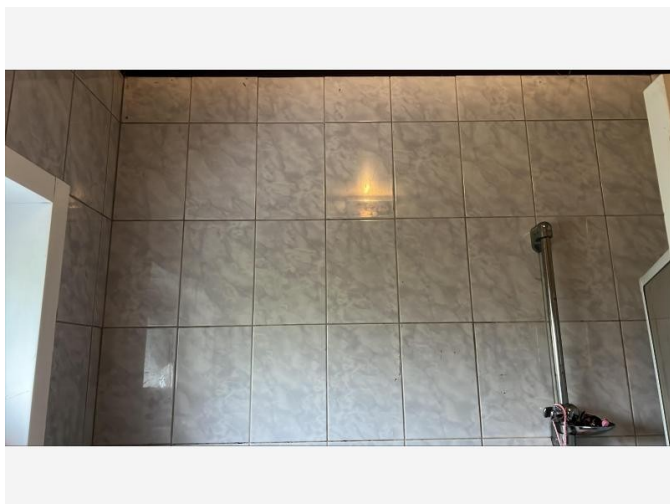
Tegellijm kan mogelijk asbesthoudend zijn. Deze kon niet bemonsterd worden in het kader van het niet-destructief onderzoek. Indien bij renovatie of werken deze tegellijm laag bloot komt te liggen, is het aangeraden de lijmlaag te bemonsteren.

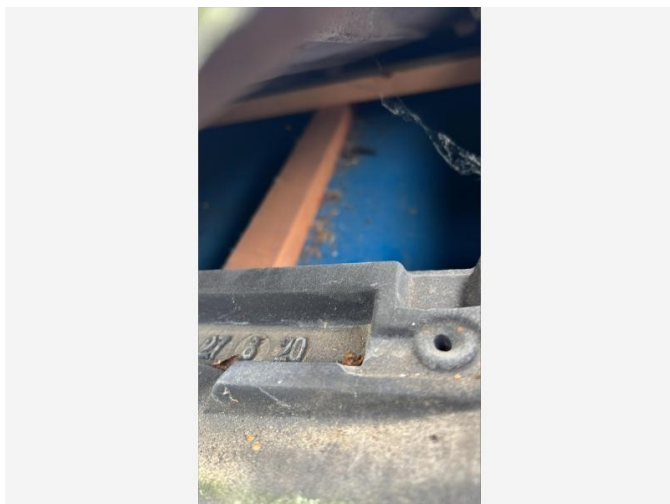
geen onderdak

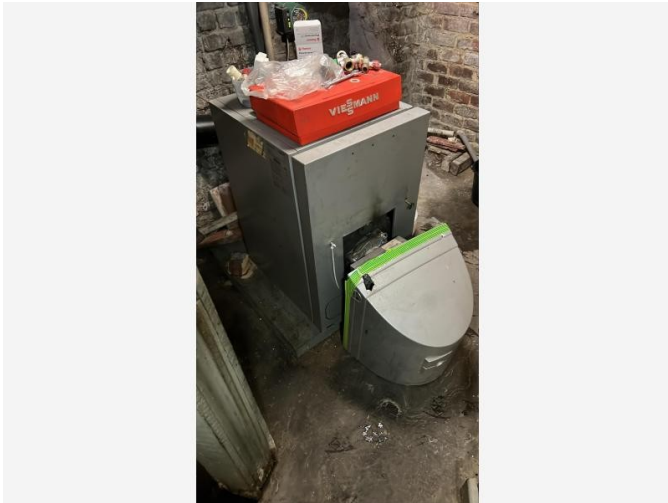
Verwarmingsketel dateert van 2006
