Asbestinventarisatetest

Regentiestraat 54, 9190 Stekene

Attestnummer : 20250325-000011.000

Niet-asbestveilig

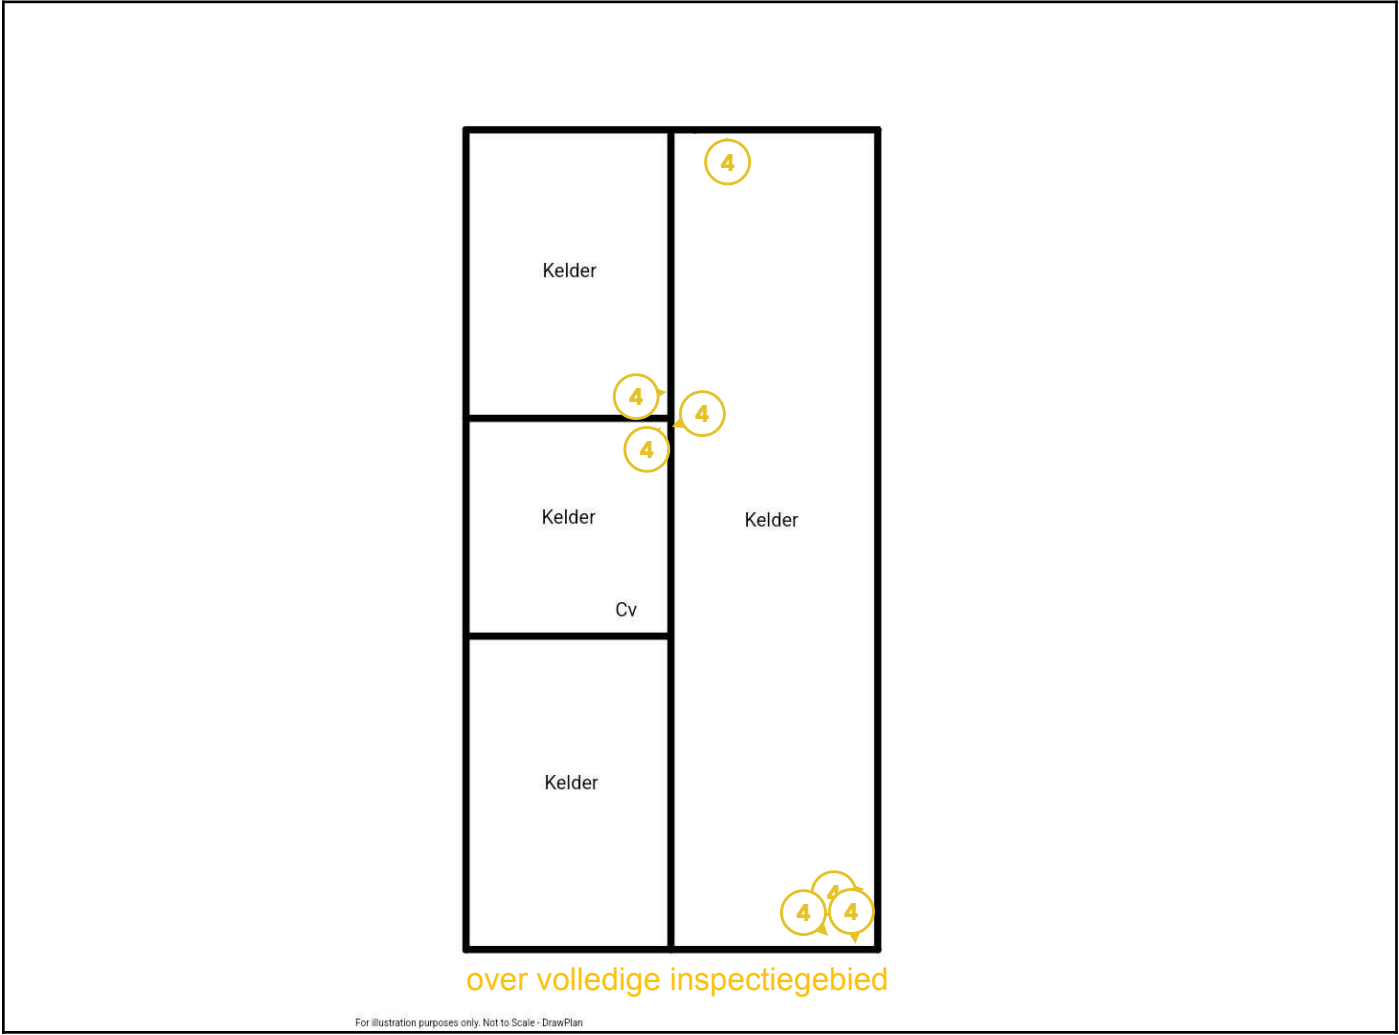
Plan 1.1: Kelder

Beschrijving	Type	Actie
4. bakeliet	Asbestmateriaal	Zorgvuldig beheren
11. riolering	Advies	-

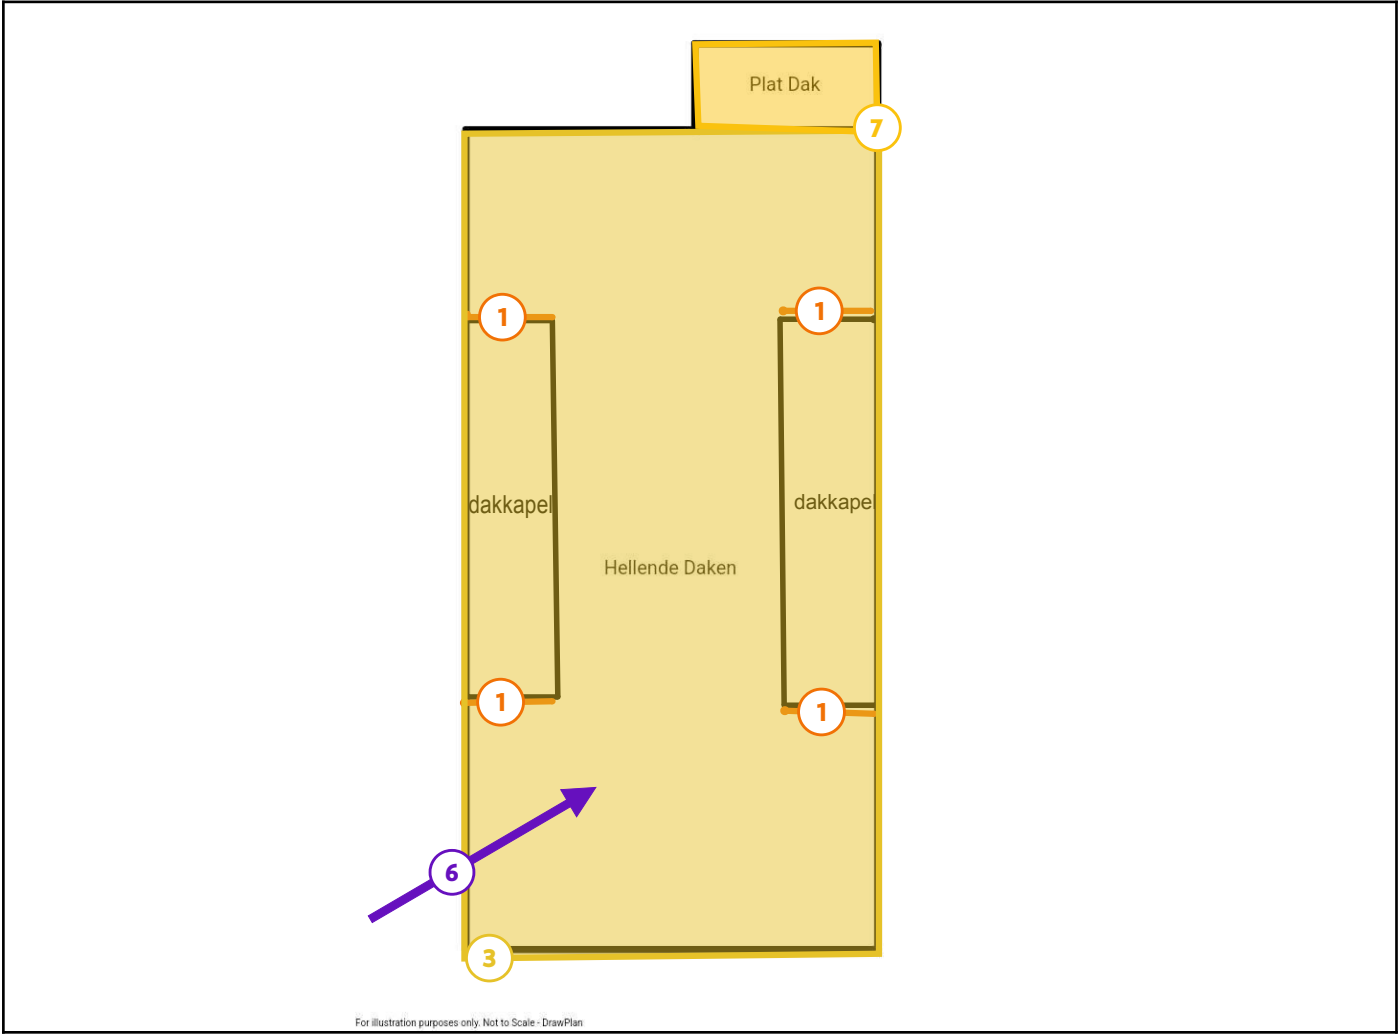
Plan 1.4: Dakenplan

Beschrijving	Type	Actie
1. leien dakkapel	Asbestmateriaal	Verwijderen
3. onderdak hellend dak	Asbestmateriaal	Zorgvuldig beheren
6. schouw	Beperking	-
7. veranda	Uitsluiting	-

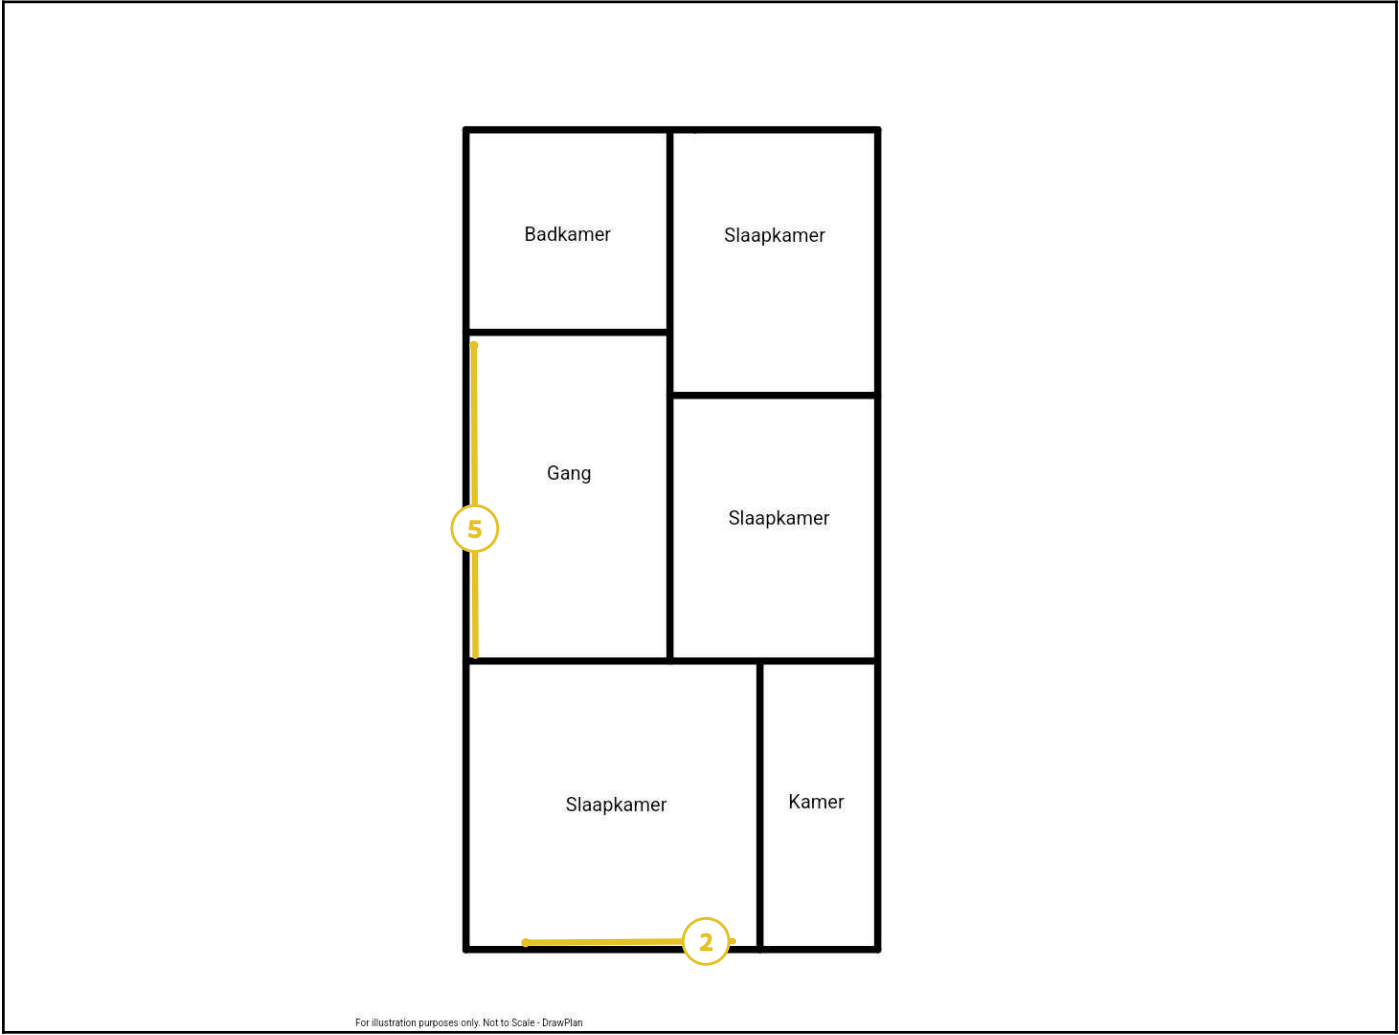
Plan 1.6: Eerste 2

Beschrijving	Type	Actie
2. massal dorpels	Asbestmateriaal	Zorgvuldig beheren
5. massal venstertablet	Asbestmateriaal	Zorgvuldig beheren

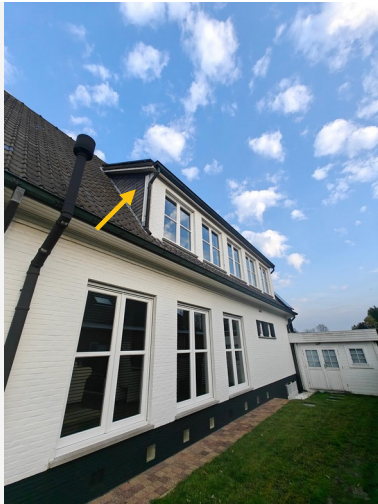
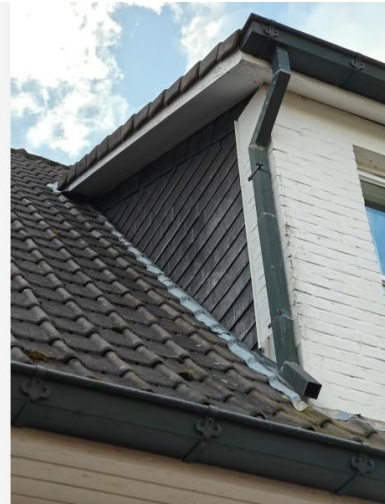
Het asbestmateriaal valt onder de mijlpaal van 2034.

Eindbeoordeling materiaalrisico	Verhoogd materiaalrisico en/of verhoogde kans op vezelvrijgave
---------------------------------	--

Gebondenheid	Categorie 1: hechtgebonden in oorsprong
Asbestsoort (vezeltype)	Crocidoliet aanwezig
Asbestconcentratie	Laag (< 50%)
Afschermingsgraad van het gehele materiaal	Geheel of deels vrij aan de buitenlucht
Toestand van het materiaal	Matig beschadigd, matig verweerd

Beschrijving	leien dakkapel
Omgeving	Buiten
Primaire drager	Wand buitenschil
Asbestmateriaal	Dak- en gevelbekleding - Lei, shingle
Bindmiddel van asbestmateriaal	Cement
Gebondenheid op basis van bindmiddel	Hecht
Hoeveelheid (oppervlakte - aantal)	• 20,00 m ² - 1 stuk
Totale oppervlakte	20,00 m ²
Eenvoudig bereikbaar	Ja
Bevestigingswijze	• Geschroefd
Identificatiemethode	Vaststelling zonder monsternamen
Destructieve handeling voor identificatie	Nee
Opmerking	afmetingen/gewichten zijn een indicatief.

Verwijderen

- Verwijder dit asbestmateriaal zo snel mogelijk. Volg de toestand goed op.
- Hemelwater dat afspoelt van asbestcement daken of gevels kan asbestdeeltjes bevatten. Gebruik het enkel voor gesloten circuits (bv. spoelen toiletten). Reinig na het vervangen van het dak of de gevel de dakgoten en regenwaterput of -ton om asbesthoudend sediment of slib te verwijderen

- Eenvoudige handelingen: mag via doe-het-zelf of door werknemer(s) met opleidingsattest eenvoudige handelingen
Deze toepassing kan door een aannemer die over een opleidingsattest eenvoudige handelingen beschikt of door een particulier (doe-het-zelf), verwijderd worden. Verwijder de bevestigingen. Erna voorzichtig asbesthoudende leien 1 voor 1 en in hun geheel verwijderen. Niet gooien en geen stortkokers gebruiken. De nodige PBMs (mondmasker ffp3, handschoenen, overschoenen en tyvec (type Cat III,type 5 en 6)) .

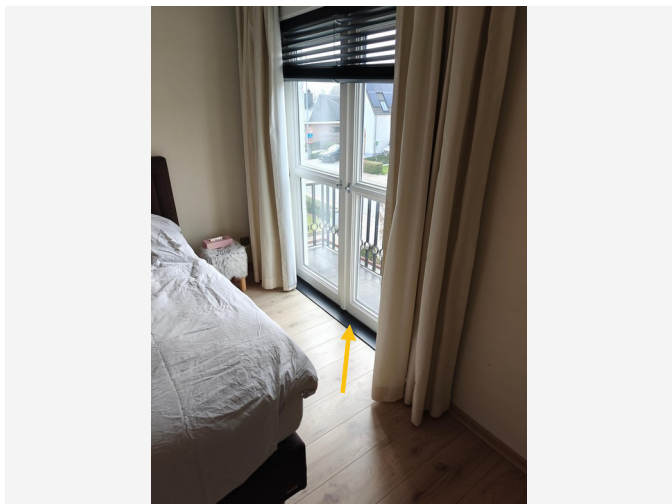
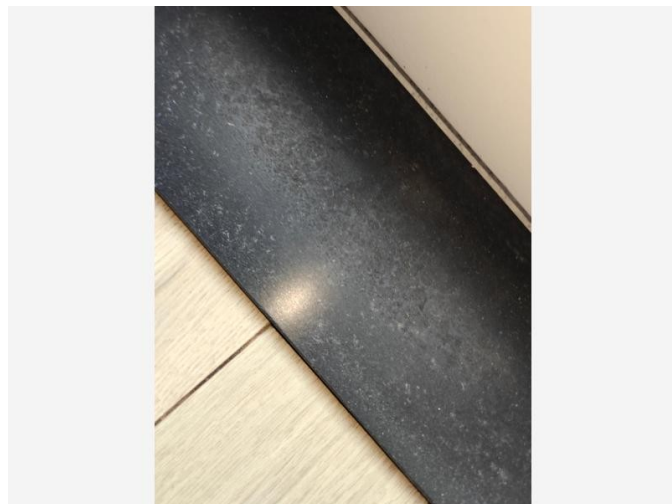
Het asbestmateriaal valt onder de mijlpaal van 2040.

Eindbeoordeling materiaalrisico	Zeer laag materiaalrisico en/of zeer lage kans op vezelvrijgave
---------------------------------	---

Gebondenheid	Categorie 1: hechtgebonden in oorsprong
Asbestsoort (vezeltype)	Alleen chrysotiel
Asbestconcentratie	Laag (< 50%)
Afschermingsgraad van het gehele materiaal	Geheel of deels (ook) vrij aan de binnenlucht
Toestand van het materiaal	Onbeschadigd, niet verweerd

Beschrijving	massal dorpels
Omgeving	Binnen
Primaire drager	Vloer
Asbestmateriaal	Plaat, paneel, tablet - Type Massal
Bindmiddel van asbestmateriaal	Cement
Gebondenheid op basis van bindmiddel	Hecht
Hoeveelheid (oppervlakte - dikte - aantal)	• 4,00 m ² - 1,00 cm - 1 stuk
Totaal volume	0,04 m ³
Eenvoudig bereikbaar	Ja
Bevestigingswijze	<ul style="list-style-type: none">• Geklemd• Verlijmd, ingegoten, versmeerd
Identificatiemethode	Vaststelling zonder monstername
Destructieve handeling voor identificatie	Nee
Opmerking	afmetingen/gewichten zijn een indicatief.

Zorgvuldig beheren

- Zorg voor een veilig beheer. Vermijd het beschadigen van het asbestmateriaal. Controleer de toestand jaarlijks op wijzigingen.

De deurdorpels kunnen voorzichtig losgebeiteld worden, extra bevochtigen om stof te voorkomen. Erna voorzichtig asbesthoudende deurdorpels 1 voor 1 en in hun geheel verwijderen. Niet gooien en geen stortkokers gebruiken. De nodige PBMs (mondmasker ffp3, handschoenen, overschoenen en tyvec (type Cat III, type 5 en 6) .

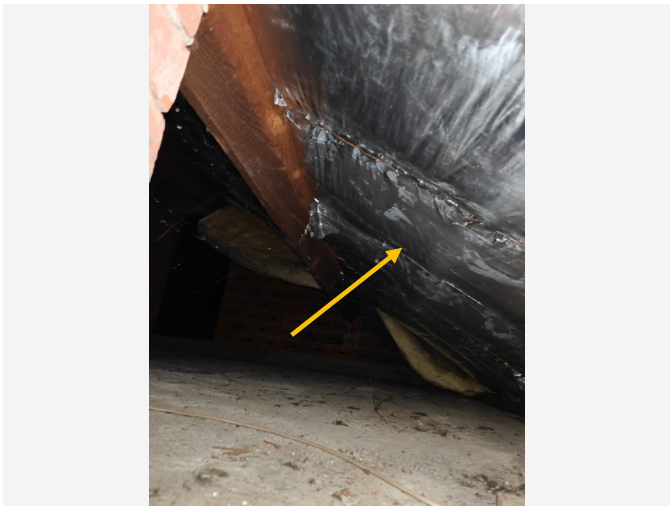
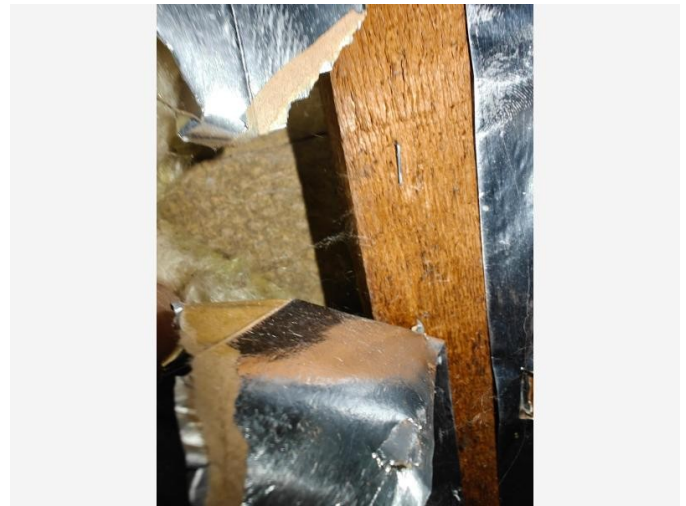
Het asbestmateriaal valt onder de mijlpaal van 2040.

Eindbeoordeling materiaalrisico	Zeer laag materiaalrisico en/of zeer lage kans op vezelvrijgave
---------------------------------	---

Gebondenheid	Categorie 1: hechtgebonden in oorsprong
Asbestsoort (vezeltype)	Crocidoliet aanwezig
Asbestconcentratie	Laag (< 50%)
Afschermingsgraad van het gehele materiaal	Niet stootvaste afscherming
Toestand van het materiaal	Onbeschadigd, niet verweerd

Beschrijving	onderdak hellend dak
Omgeving	Binnen
Primaire drager	Schuin dak
Asbestmateriaal	Plaat, paneel, tablet - Type Menuiserite
Bindmiddel van asbestmateriaal	Cement
Gebondenheid op basis van bindmiddel	Hecht
Hoeveelheid (oppervlakte - dikte - aantal)	<ul style="list-style-type: none">60,00 m² - 0,30 cm - 1 stuk
Totaal volume	0,18 m ³
Eenvoudig bereikbaar	Nee <ul style="list-style-type: none">Het asbestmateriaal is bedekt (uitgezonderd laag verf, coating, behang, kunststof, textiel) en het wegnemen van het bedekkende materiaal kan niet zonder het bedekkende materiaal te beschadigen.
Bevestigingswijze	<ul style="list-style-type: none">Genageld, geniet
Identificatiemethode	Vaststelling zonder monsternamen
Destructieve handeling voor identificatie	Nee
Opmerking	afmetingen/gewichten zijn een indicatief.

Zorgvuldig beheren

- Zorg voor een veilig beheer en verwijder dit asbestmateriaal wanneer het bij werken eenvoudig bereikbaar wordt. Controleer de toestand jaarlijks op wijzigingen.

Omwille van de hoogte overlaten aan dakwerker met opleidingsattest eenvoudige handelingen 8u.

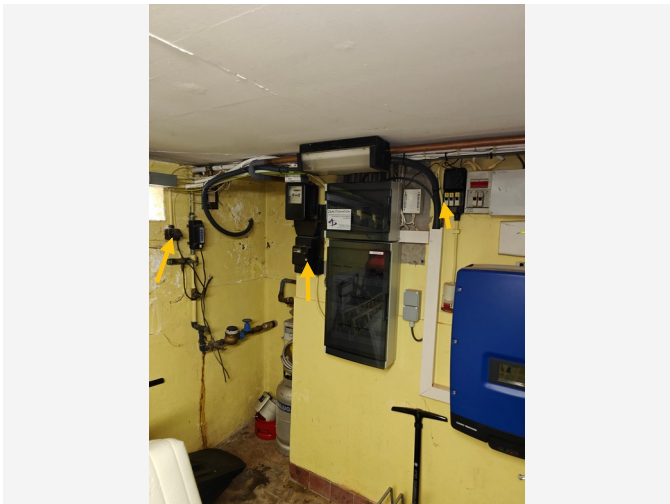
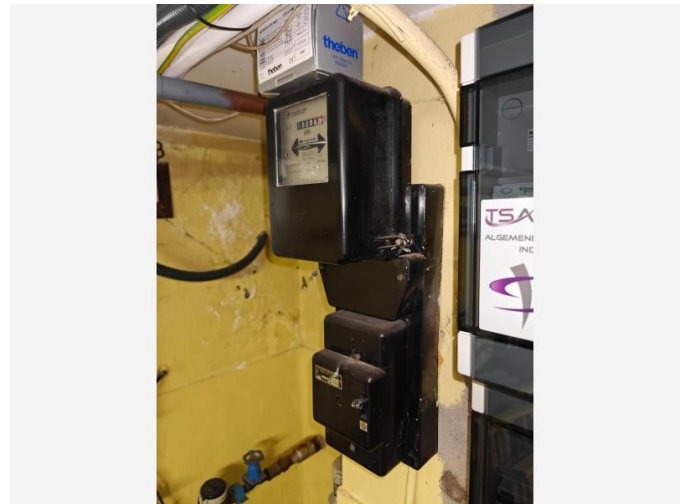
Het asbestmateriaal valt onder de mijlpaal van 2040.

Eindbeoordeling materiaalrisico	Laag materiaalrisico en/of verlaagde kans op vezelvrijgave
---------------------------------	--

Gebondenheid	Categorie 1: hechtgebonden in oorsprong
Asbestsoort (vezeltype)	Crocidoliet aanwezig
Asbestconcentratie	Laag (< 50%)
Afschermingsgraad van het gehele materiaal	Geheel of deels (ook) vrij aan binnenluchtstromen
Toestand van het materiaal	Onbeschadigd, niet verweerd

Beschrijving	bakeliet
Omgeving	Binnen
Primaire drager	Communicatie en elektrische infrastructuur en uitrusting
Asbestmateriaal	Plaat, paneel, tablet - Type Bakeliet
Bindmiddel van asbestmateriaal	Kunststof of -hars
Gebondenheid op basis van bindmiddel	Hecht
Hoeveelheid (oppervlakte - dikte - aantal)	• 1,00 m ² - 1,00 cm - 1 stuk
Totaal volume	0,01 m ³
Eenvoudig bereikbaar	Ja
Bevestigingswijze	• Geschroefd
Identificatiemethode	Vaststelling zonder monstername
Destructieve handeling voor identificatie	Nee
Opmerking	afmetingen/gewichten zijn een indicatief.

Zorgvuldig beheren

- Zorg voor een veilig beheer. Vermijd het beschadigen van het asbestmateriaal. Controleer de toestand jaarlijks op wijzigingen.
- Voer bijkomende staalname(s) uit.

Afgesloten of verzegelde kast --> Eenvoudige handelingen: opgeleid technieker personeel 8u basisopleiding asbest.

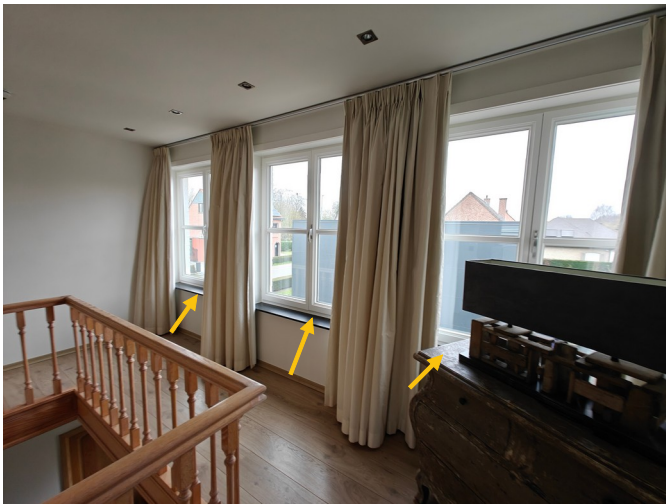
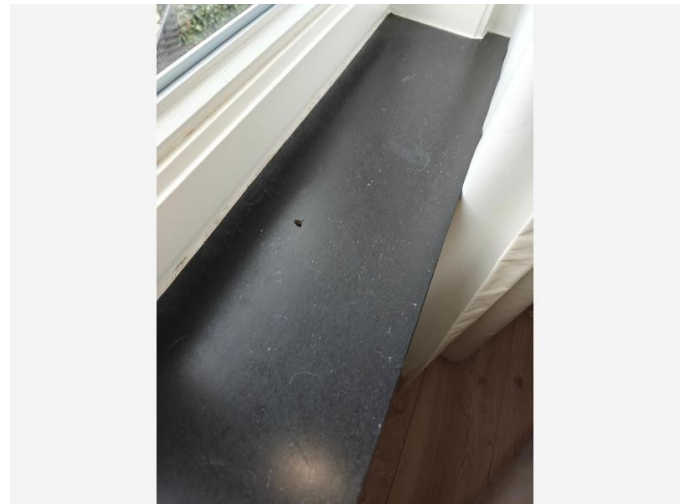
Het asbestmateriaal valt onder de mijlpaal van 2040.

Eindbeoordeling materiaalarisico	Laag materiaalarisico en/of verlaagde kans op vezelvrijgave
----------------------------------	---

Gebondenheid	Categorie 1: hechtgebonden in oorsprong
Asbestsoort (vezeltype)	Alleen chrysotiel
Asbestconcentratie	Laag (< 50%)
Afschermingsgraad van het gehele materiaal	Geheel of deels (ook) vrij aan binnenluchtstromen
Toestand van het materiaal	Licht beschadigd, licht verweerd. Intact calciumsilicaatmateriaal of categorie III 'gebondenheid'

Beschrijving	massal venstertablet
Omgeving	Binnen
Primaire drager	Wandopening verticaal (raam, deur, ...)
Asbestmateriaal	Plaat, paneel, tablet - Type Massal
Bindmiddel van asbestmateriaal	Cement
Gebondenheid op basis van bindmiddel	Hecht
Hoeveelheid (oppervlakte - dikte - aantal)	• 4,00 m ² - 1,00 cm - 1 stuk
Totaal volume	0,04 m ³
Eenvoudig bereikbaar	Ja
Bevestigingswijze	• Verlijmd, ingegoten, versmeerd
Identificatiemethode	Vaststelling zonder monsternamen
Destructieve handeling voor identificatie	Nee
Opmerking	afmetingen/gewichten zijn een indicatief.

Zorgvuldig beheren

- Zorg voor een veilig beheer. Vermijd het beschadigen van het asbestmateriaal. Controleer de toestand jaarlijks op wijzigingen.

- Eenvoudige handelingen: mag via doe-het-zelf of door werknemer(s) met opleidingsattest eenvoudige handelingen
Deze toepassing kan door een aannemer die over een opleidingsattest eenvoudige handelingen beschikt of door een particulier (doe-het-zelf), verwijderd worden. De tabletten kunnen voorzichtig losgebeiteld worden, extra bevochtigen om stof te voorkomen. Daarna voorzichtig asbesthoudende tabletten 1 voor 1 en in hun geheel verwijderen. Niet gooien en geen storkokers gebruiken. De nodige PBMs (mondmasker ffp3, handschoenen, overschoenen en tyvec(type Cat III,type 5 en 6)).

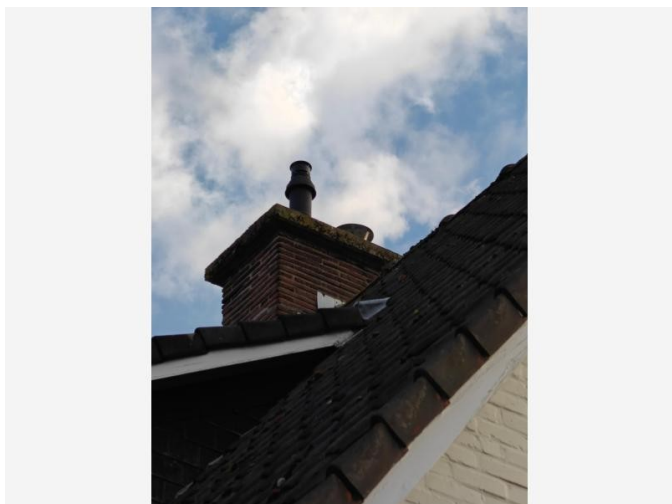
Situeringfoto

Tijdelijke beperking

Reden: Het te onderzoeken materiaal situeert zich hoger dan 3,50 m te rekenen vanaf een veilige ondergrond

Uitleg van de asbestdeskundige: Geen mogelijkheid om te zien of er zich eventueel asbesthoudende materialen bevinden in de rookgaskanalen/schouwen.

(Asbest)materiaal	Rookgaskanaal
Karakterisatie	Asbest (verdacht)
Primaire drager	schouw van verwarmingsinstallatie/elementen

Bij eventuele latere sloop of renovatie dient men dit te controleren.

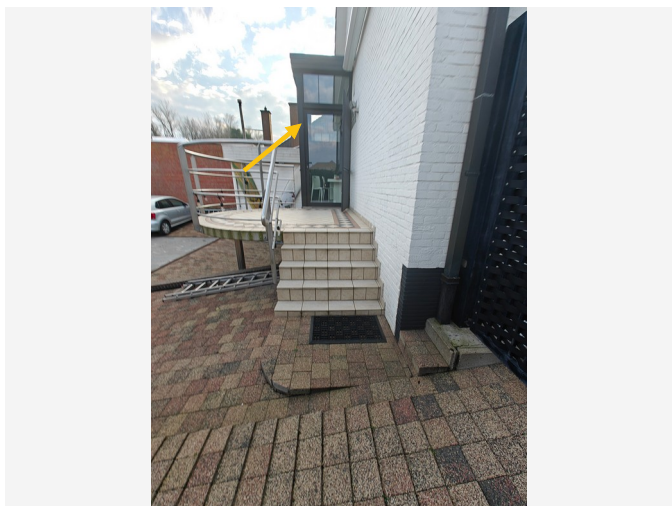
Situeringsfoto

Uitgesloten van inspectie

Bouwjaar: 2024

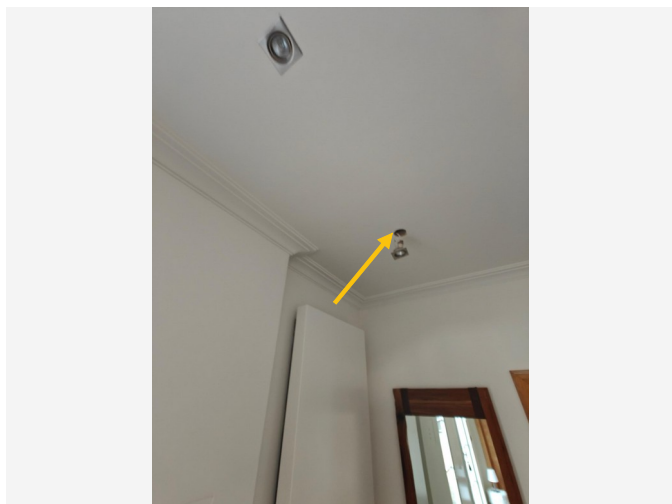
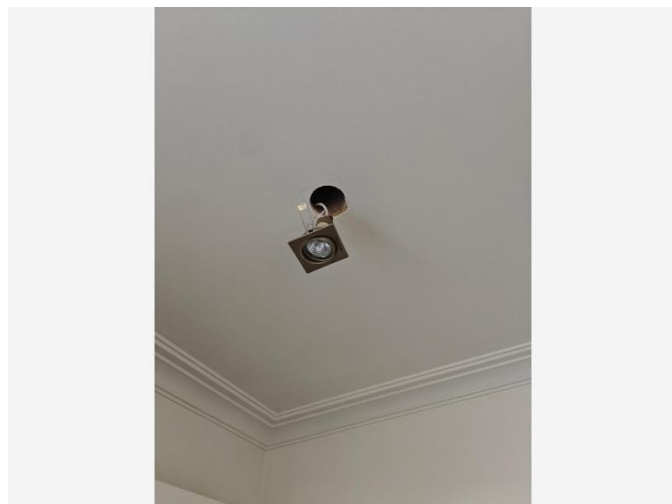
Fiche 12: pleisterwerk plafond

Geen asbest

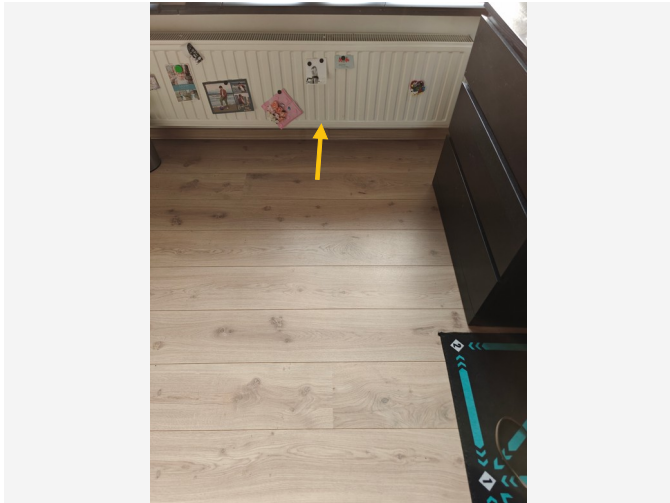
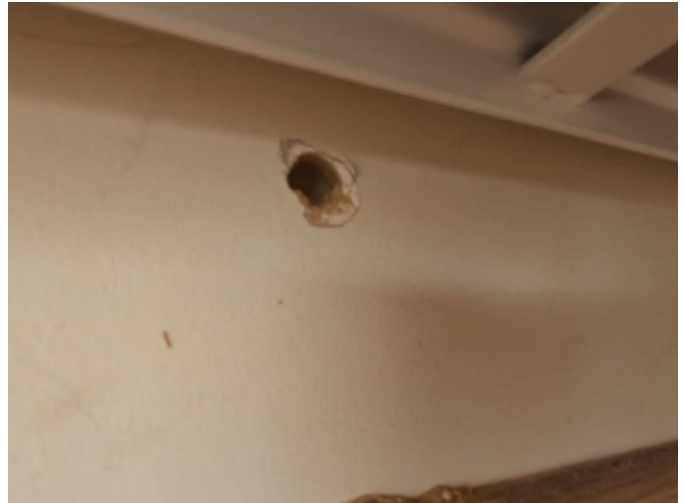
Fiche 13: pleisterwerk muur

Geen asbest
