Asbestinventarisatetest

Bredepleinstraat 106, 3190 Boortmeerbeek

Attestnummer : 20250521-000228.000

Niet-asbestveilig

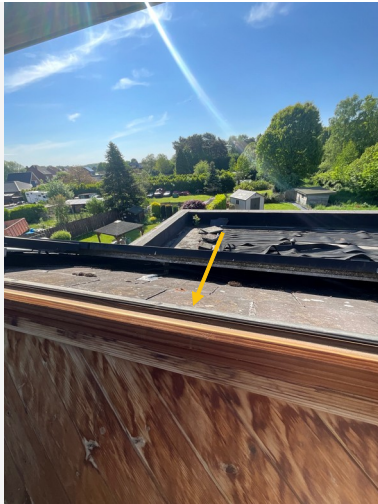
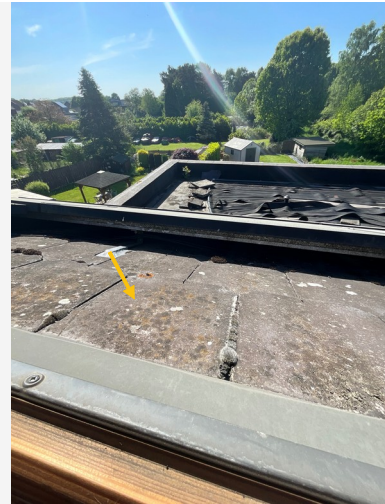
Het asbestmateriaal valt onder de mijlpaal van 2034.

Eindbeoordeling materiaalisico	Laag materiaalisico en/of verlaagde kans op vezelvrijgave
--------------------------------	---

Beschrijving	Dak/gevellei (visueel vastgesteld).
Omgeving	Buiten
Primaire drager	Schuin dak
Asbestmateriaal	Dak- en gevelbekleding - Lei, shingle
Bindmiddel van asbestmateriaal	Cement
Gebondenheid op basis van bindmiddel	Hecht
Hoeveelheid (oppervlakte - aantal)	• 150,00 m ² - 1 stuk
Totale oppervlakte	150,00 m ²
Eenvoudig bereikbaar	Ja
Bevestigingswijze	• Geklemd
Identificatiemethode	Vaststelling zonder monsternamen
Destructieve handeling voor identificatie	Nee
Opmerking	De leien zijn visueel en volgens expertise als asbestverdacht beschouwd. De vermelde oppervlaktes, diktes en volumes betreffen een beredeneerde schatting. Er worden geen rechten verleend aan deze oppervlaktes/diktes/volumes.

Verwijderen

- Verwijder dit asbestmateriaal zo snel mogelijk. Volg de toestand goed op.
- Hemelwater dat afspoelt van asbestcement daken of gevels kan asbestdeeltjes bevatten. Gebruik het enkel voor gesloten circuits (bv. spoelen toiletten). Reinig na het vervangen van het dak of de gevel de dakgoten en regenwaterput of -ton om asbesthoudend sediment of slib te verwijderen
- Voer bijkomende staalname(s) uit.

Indien mogelijk de ondervloer afdekken , leien voorzichtig verwijderen, extra fixeren, niet breken , niet gooien, onmiddellijk verpakken of voorzichtig in container met asbest bag plaatsen.

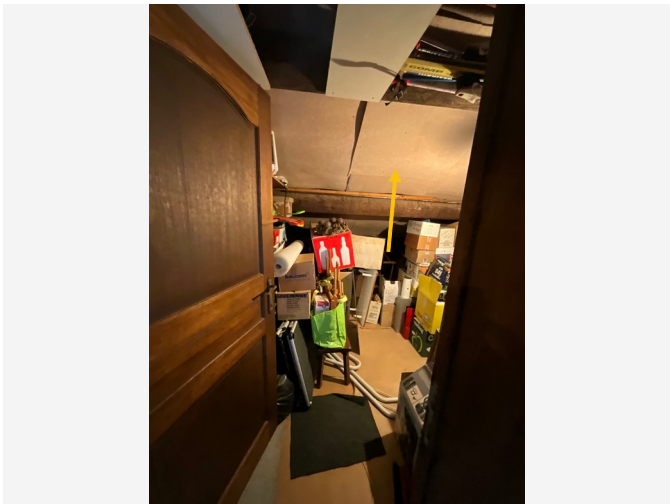
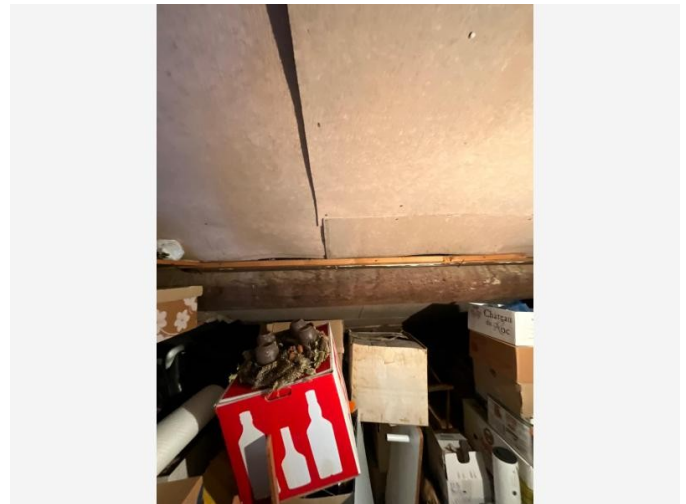
Het asbestmateriaal valt onder de mijlpaal van 2040.

Eindbeoordeling materiaalrisico	Laag materiaalrisico en/of verlaagde kans op vezelvrijgave
---------------------------------	--

#	Type	Referentie	Resultaat
2.1	Puntmonster	2	Chrysotiel

Beschrijving	Menuiserite onderdak (staal)
Omgeving	Grenst aan binnen- en buitenlucht
Primaire drager	Schuin dak
Asbestmateriaal	Plaat, paneel, tablet - Type Menuiserite
Bindmiddel van asbestmateriaal	Cement
Gebondenheid op basis van bindmiddel	Hecht
Hoeveelheid (oppervlakte - dikte - aantal)	<ul style="list-style-type: none">• 150,00 m² - 3,00 cm - 1 stuk
Totaal volume	4,50 m ³
Eenvoudig bereikbaar	<p>Nee</p> <ul style="list-style-type: none">• Het asbestmateriaal is bedekt (uitgezonderd laag verf, coating, behang, kunststof, textiel) en het wegnemen van het bedekkende materiaal kan niet zonder het bedekkende materiaal te beschadigen.
Bevestigingswijze	<ul style="list-style-type: none">• Geklemd
Identificatiemethode	Vaststelling met monstername
Destructieve handeling voor identificatie	Nee
Opmerking	De vermelde oppervlaktes, diktes en volumes betreffen een beredeneerde schatting. Er worden geen rechten verleend aan deze oppervlaktes/diktes/volumes.

Zorgvuldig beheren

- Zorg voor een veilig beheer. Vermijd het beschadigen van het asbestmateriaal. Controleer de toestand jaarlijks op wijzigingen.
- Verwijder deze toepassing wanneer het bij werken eenvoudig bereikbaar wordt zoals bij het vernieuwen van het dak.

Een vastgesteld asbesthoudend onderdak mag niet definitief ingesloten worden , dit dient verplicht verwijderd te worden als het bij werken bereikbaar wordt. (vb bij vernieuwen van de dakbedekking onderdak mee verwijderen)

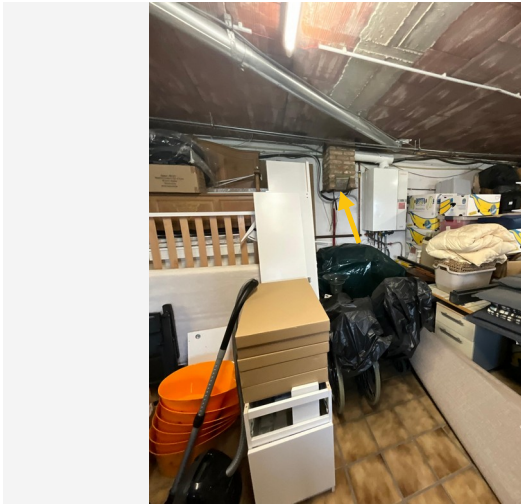
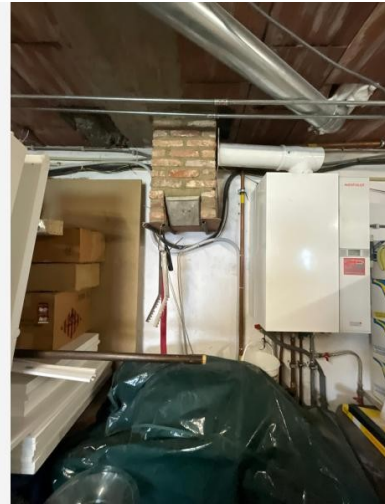
Het asbestmateriaal valt onder de mijlpaal van 2040.

Eindbeoordeling materiaalisico	Laag materiaalisico en/of verlaagde kans op vezelvrijgave
--------------------------------	---

Beschrijving	Vezelcement roetluik
Omgeving	Binnen
Primaire drager	HVAC infrastructuur en uitrusting
Asbestmateriaal	Brandwerende afsluiting (prefab geheel) - Luik
Bindmiddel van asbestmateriaal	Cement
Gebondenheid op basis van bindmiddel	Hecht
Hoeveelheid (gewicht - aantal)	<ul style="list-style-type: none">• 2,00 kg - 1 stuk
Totaal gewicht	2,00 kg
Eenvoudig bereikbaar	Ja
Bevestigingswijze	<ul style="list-style-type: none">• Geklemd
Identificatiemethode	Vaststelling zonder monstername
Destructieve handeling voor identificatie	Nee
Opmerking	De vermelde oppervlaktes, diktes, gewichten en volumes betreffen een beredeneerde schatting. Er worden geen rechten verleend aan deze oppervlaktes/diktes/volumes.

Zorgvuldig beheren

- Zorg voor een veilig beheer. Vermijd het beschadigen van het asbestmateriaal. Controleer de toestand jaarlijks op wijzigingen.

Het roetluikje kan voorzichtig uitgeschoven of losgebeiteld worden , extra bevochtigen om stof te voorkomen + dragen van de nodige beschermingsmiddelen (FFP 3 masker , handschoenen en tyvec CAT III type 5-6) verpakken in plastic folie en afvoeren naar het containerpark als hechtgebonden asbestafval.

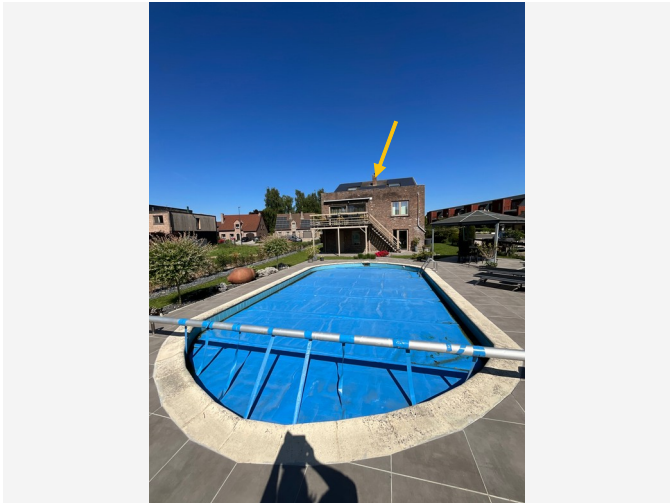
Situeringsfoto

Tijdelijke beperking

Reden: Het te onderzoeken materiaal situeert zich hoger dan 3,50 m te rekenen vanaf een veilige ondergrond

Uitleg van de asbestdeskundige: Tijdelijke beperking: Bij werken (dak of reiniging schouw) kan een stelling geplaatst worden of een hoogtewerker gebruikt worden, het is niet duidelijk of er asbestverdachte materialen aanwezig zijn in de schouw.

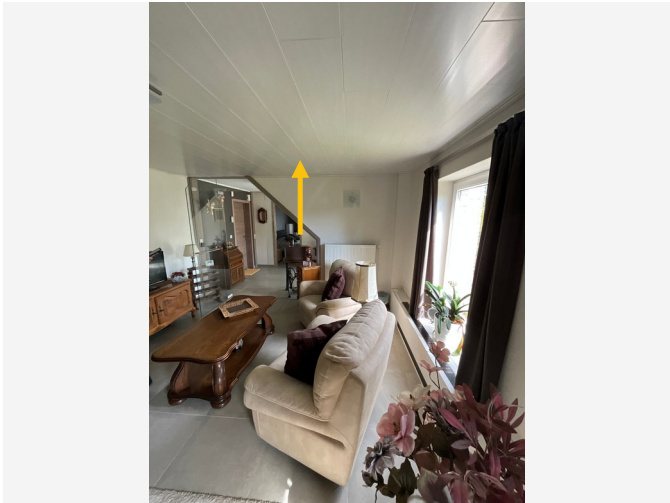
Vrije foto

De plafonds van deze ruimtes zijn afgewerkt met valse plafonds in plaatmateriaal. Het is niet duidelijk of er pleisterwerk aanwezig is achter deze valse plafonds, het is aangewezen om bijkomend onderzoek uit te voeren bij werken.

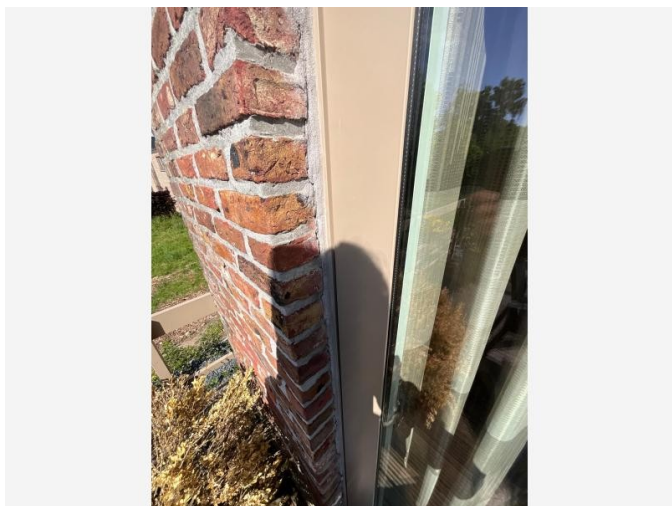
Vrije foto

De ramen zijn vernieuwd. Zie bewijsdocumenten.

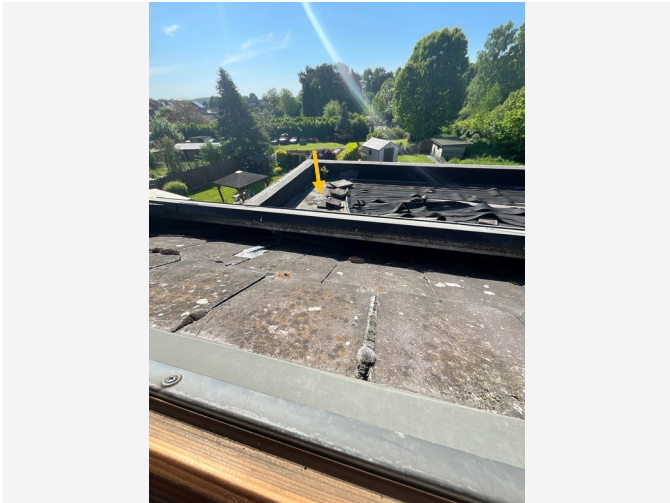
Vrije foto

Het plat dak werd gecontroleerd, er ligt EPDM op het plat dak, dit is niet asbest-verdacht. Het is mogelijk dat er wel nog verdachte onderlagen aanwezig zijn. Deze dienen gecontroleerd te worden bij renovatie.

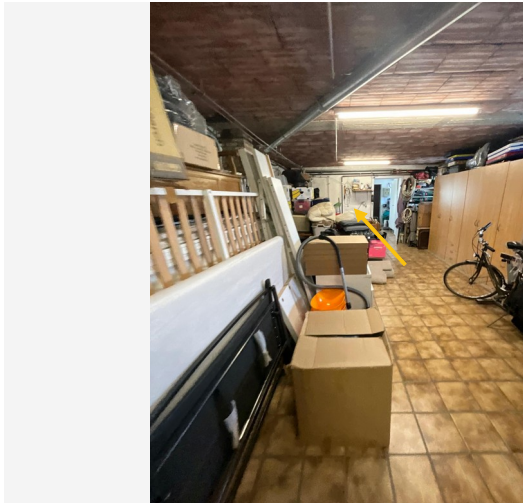
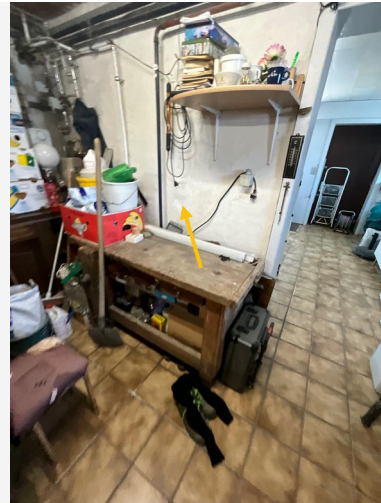
Fiche 8: Pl muren (staal)

Geen asbest

#	Type	Referentie	Resultaat
8.1	Mengmonster	1	Geen asbest
