Asbestinventarisatetest

Terheydestraat 11, 1640 Sint-Genesius-Rode

Attestnummer : **20240910-000200.000**

Uitgegeven op : **10.09.2024**

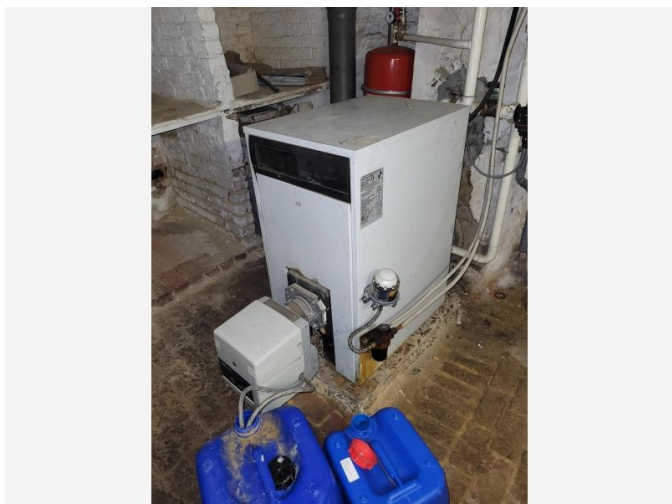
Verdere analyse vergt destructief onderzoek. De verwarmingsketel (mazout) dateert uit 1998.

Identificatiemethode	Redelijk vermoeden
Primaire drager	Ruimteverwarming
(Asbest)materiaal	Pakking, dichting
Bindmiddel	Kunststof of -hars
Gebondenheid bindmiddel	Hecht

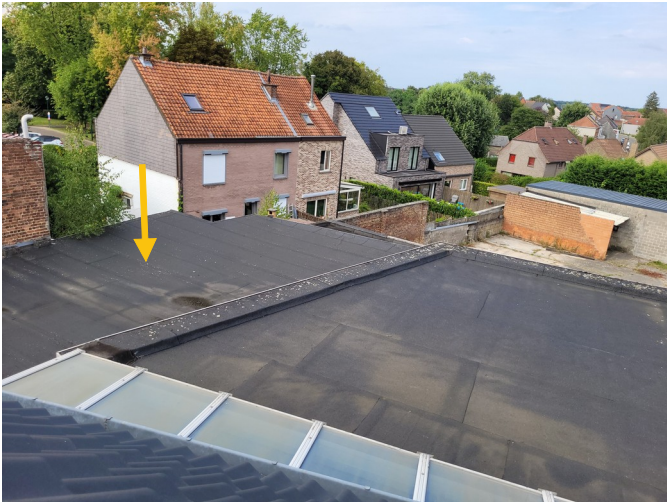
Fiche 2: onderliggende lagen roofing plat dak werkplaats

Verdere analyse vergt destructief onderzoek. Mogelijk bevinden er zich nog onderliggende lagen roofing onder de toplaag.

Identificatiemethode	Redelijk vermoeden
Primaire drager	Plat dak
(Asbest)materiaal	Dak- en gevelbekleding - Roofing
Bindmiddel	Bitumen (roofing, teer, asfalt)
Gebondenheid bindmiddel	Hecht

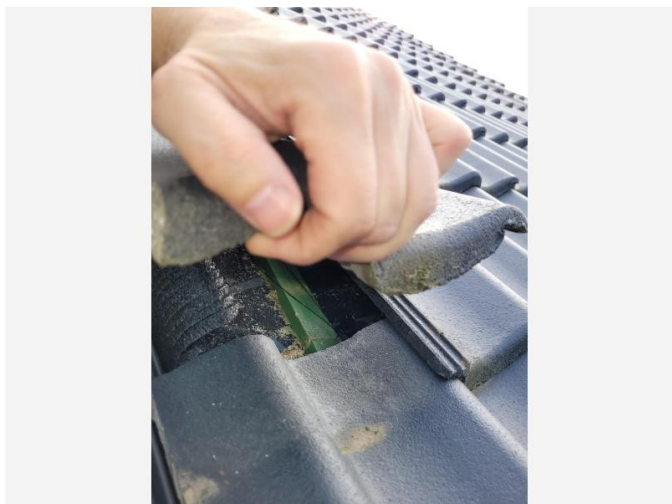
Bij het opheffen van een dakpan kon er geen onderdak vastgesteld worden. Mogelijk bevindt er zich op andere delen van het schuin dak nog een onderdak.

Identificatiemethode	Vaststelling & expertise (niet-asbestverdacht)
Primaire drager	Schuin dak
(Asbest)materiaal	Plaat, paneel, tablet - Type Menuiserie
Bindmiddel	Cement
Gebondenheid bindmiddel	Hecht

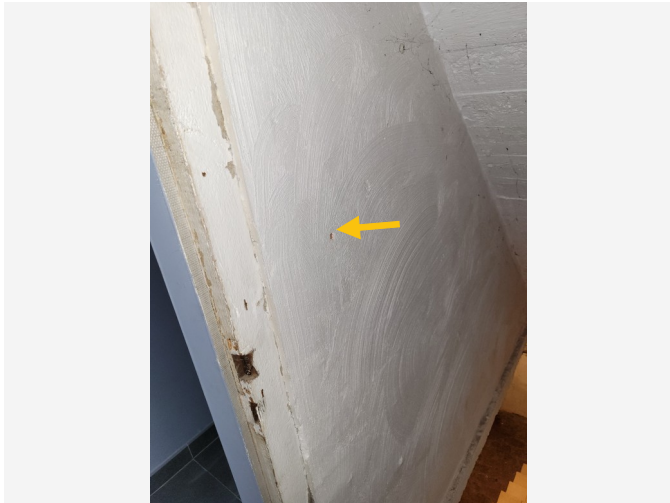
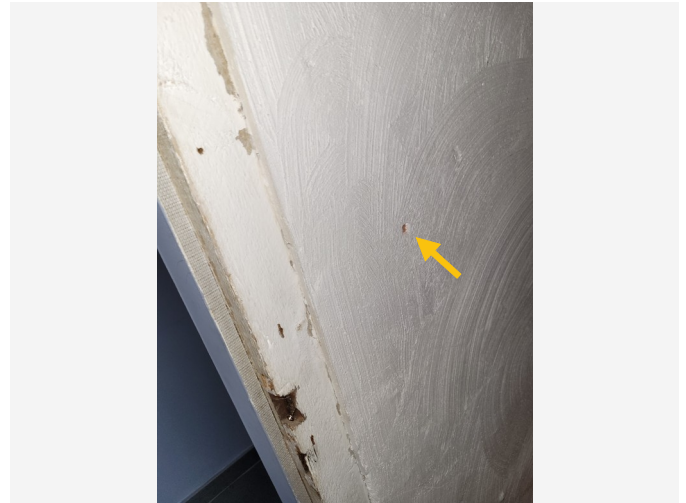
Fiche 4: pleister muren

Geen asbest

#	Type	Referentie	Resultaat
4.1	Mengmonster	8412063	Geen asbest

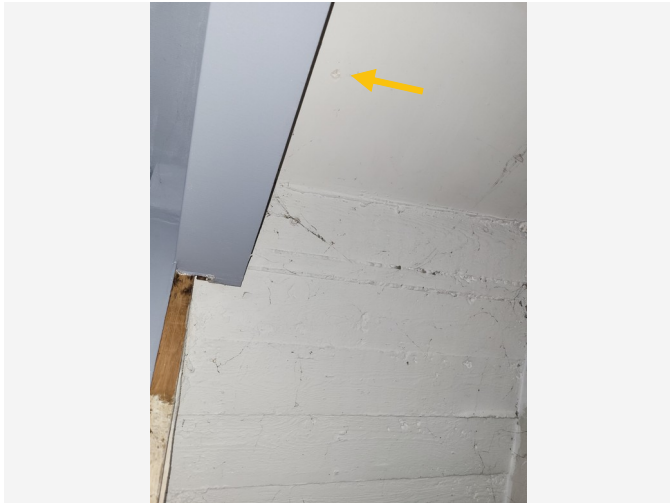
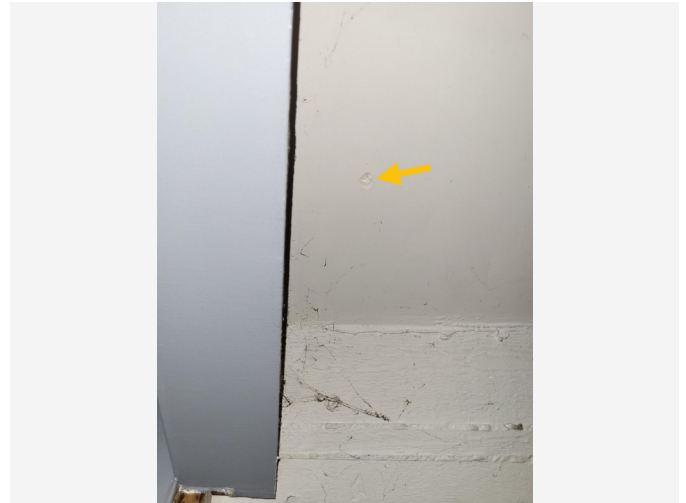
Fiche 5: pleister plafonds

Geen asbest

#	Type	Referentie	Resultaat
5.1	Mengmonster	8412064	Geen asbest

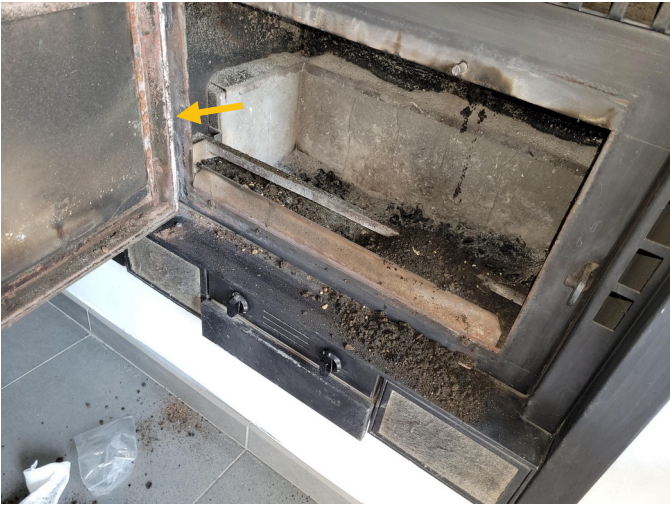
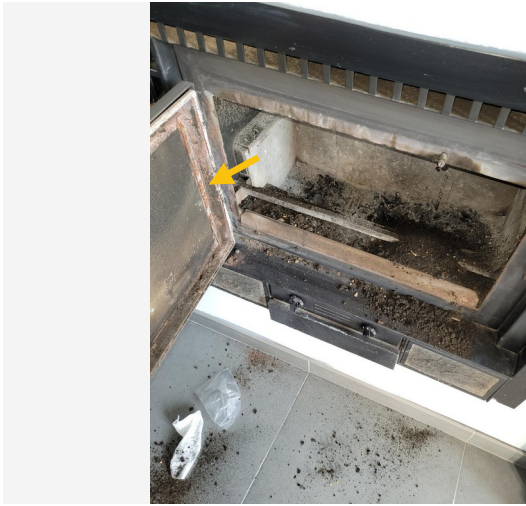
Fiche 6: koord houtkachel living

Geen asbest

#	Type	Referentie	Resultaat
6.1	Puntmonster	8412062	Geen asbest

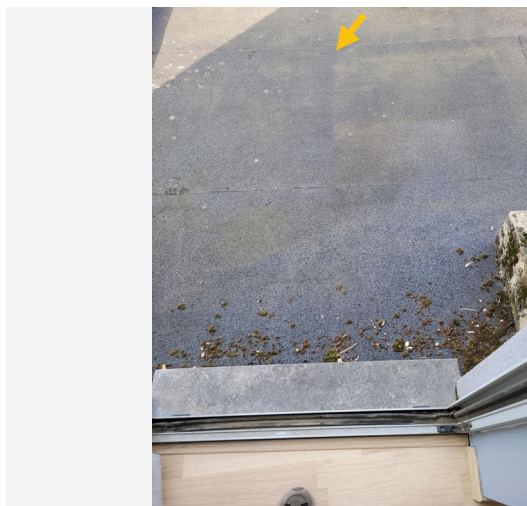
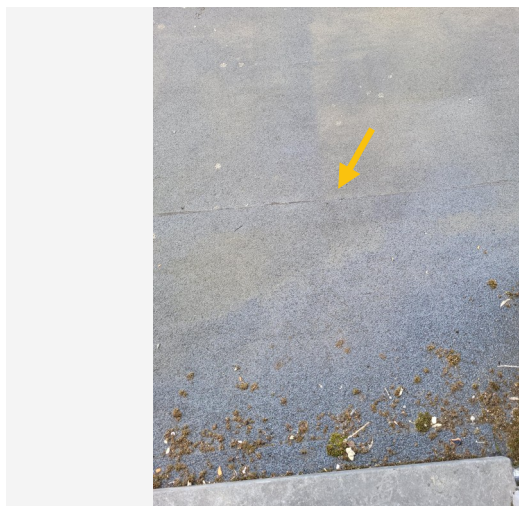
Geen asbest

#	Type	Referentie	Resultaat
7.1	Puntmonster	8412065	Geen asbest
