# Asbestinventarisatetest

Bellestraat 41, 1790 Affligem

Attestnummer : **20240807-000197.000**

Uitgegeven op : **07.08.2024**

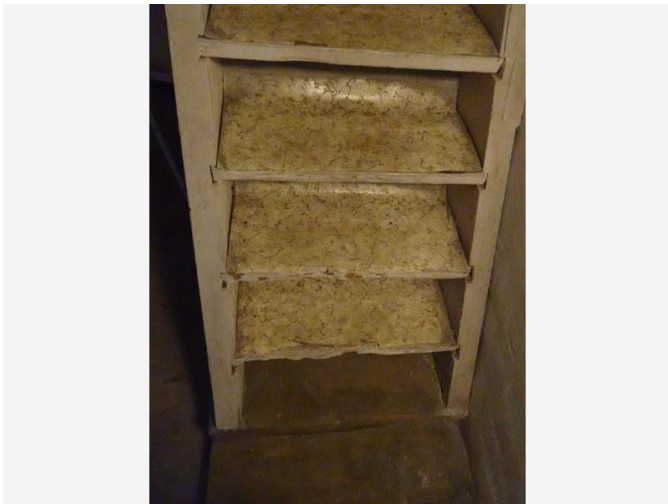
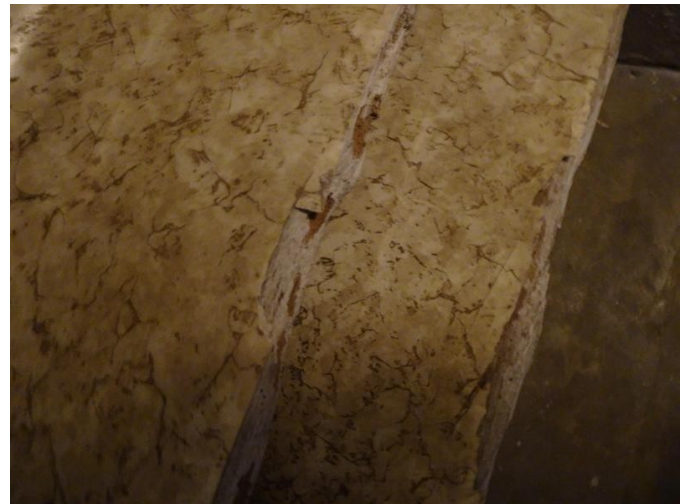
| Eindbeoordeling materiaalrisico | Zeer laag materiaalrisico en/of zeer lage kans op vezelvrijgave |

| Gebondenheid | Categorie 2: niet-hechtgebonden met matrix |
| Asbestsoort (vezeltype) | Alleen chrysotiel |
| Asbestconcentratie | Hoog ( $\geq 50\%$ ) |
| Toestand van het materiaal | Licht beschadigd, licht verweerd. Intact calciumsilicaatmateriaal of categorie III 'gebondenheid' |

| Beschrijving | vloerzeil op treden van keldertrap |

Verwijderen

- Zorg voor een veilig beheer. Vermijd het beschadigen van het asbestmateriaal. Controleer de toestand jaarlijks op wijzigingen.

- Hermetische zone (erkend asbestverwijderaar)  
Bij verwijdering zal er asbestvezels vrijkomen, enkel via hermetische zone kan dit correct verwijderd worden.

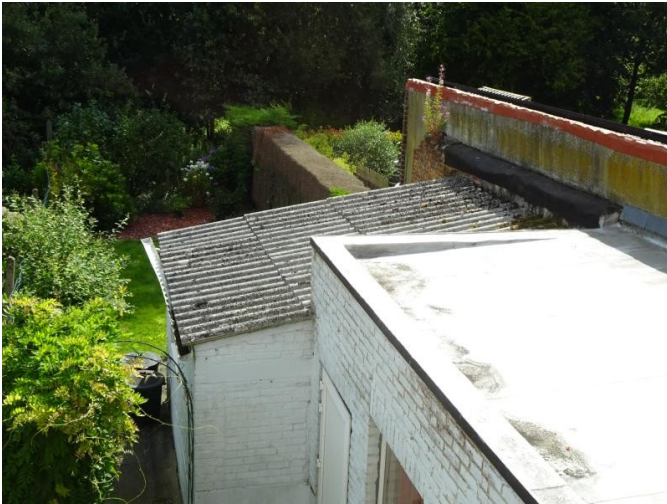
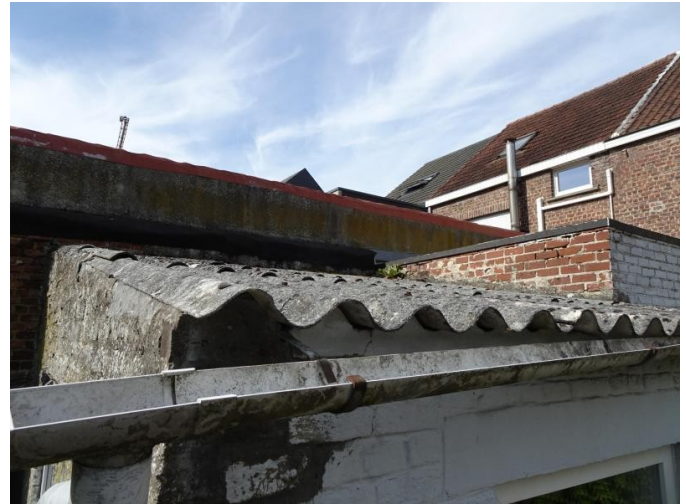
| Eindbeoordeling materiaalrisico | Verhoogd materiaalrisico en/of verhoogde kans op vezelvrijgave |

| Asbestsoort (vezeltype) | Crocidoliet aanwezig |
| Afschermingsgraad van het gehele materiaal | Geheel of deels vrij aan de buitenlucht |
| Toestand van het materiaal | Matig beschadigd, matig verweerd |

| Beschrijving | Golfplaten |

Verwijderen

- Zorg voor een veilig beheer. Vermijd het beschadigen van het asbestmateriaal. Controleer de toestand jaarlijks op wijzigingen.
- Zorg voor een veilig beheer en verwijder dit asbestmateriaal wanneer het bij werken eenvoudig bereikbaar wordt. Controleer de toestand jaarlijks op wijzigingen.
- Verwijder dit asbestmateriaal zo snel mogelijk. Volg de toestand goed op.

- Eenvoudige handelingen: enkel door erkend asbestverwijderaar  
Kan niet zonder breek- of kapwerk verwijderd worden. Het risico dat hierbij dus asbestvezels vrijkomen, is hoog. Laat dit dus best doen door een erkend asbestverwijderaar die steeds over de nodige opleidingsattesten beschikt.

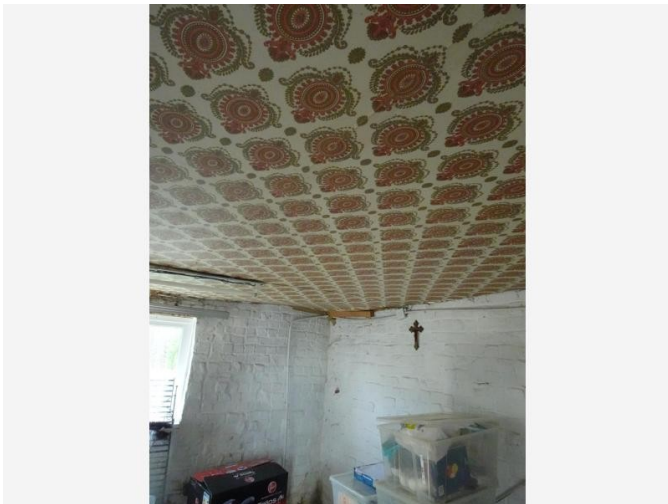
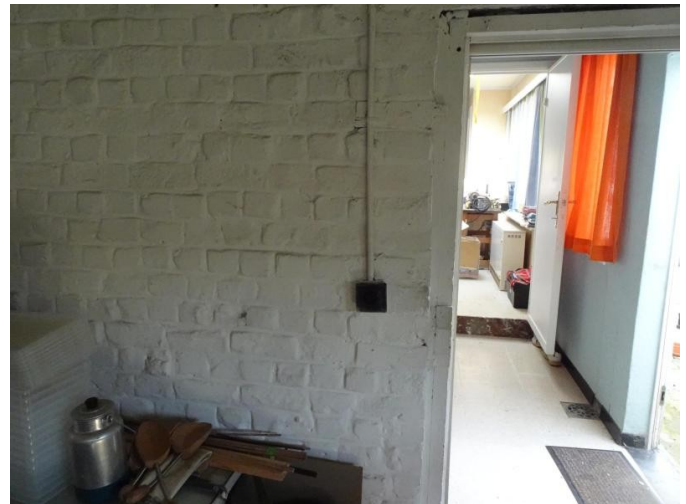
| Eindbeoordeling materiaalisico | Laag materiaalisico en/of verlaagde kans op vezelvrijgave |

| Asbestsoort (vezeltype) | Crocidoliet aanwezig |
| Toestand van het materiaal | Onbeschadigd, niet verweerd |

| Beschrijving | lichtschakelaars + stopcontact |

Zorgvuldig beheren

- Zorg voor een veilig beheer. Vermijd het beschadigen van het asbestmateriaal. Controleer de toestand jaarlijks op wijzigingen.

- Eenvoudige handelingen: mag via doe-het-zelf of door werknemer(s) met opleidingsattest eenvoudige handelingen  
Gelet op de aard van de bevestiging kunnen de componenten op relatief eenvoudige wijze op hun geheel verwijderd en afgevoerd worden.

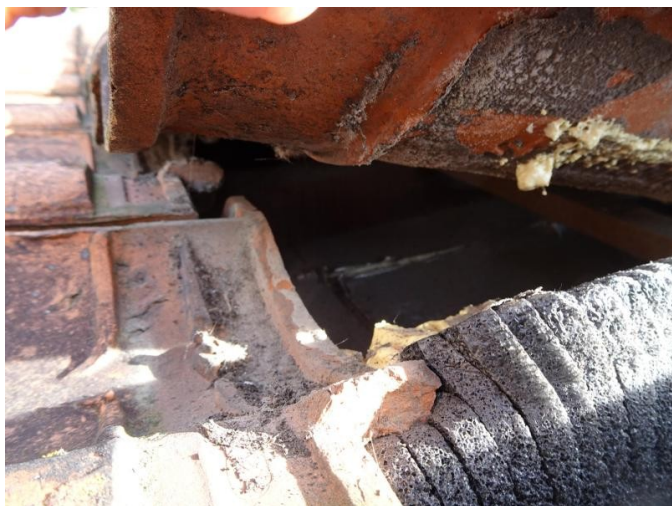
Er is geen onderdak.

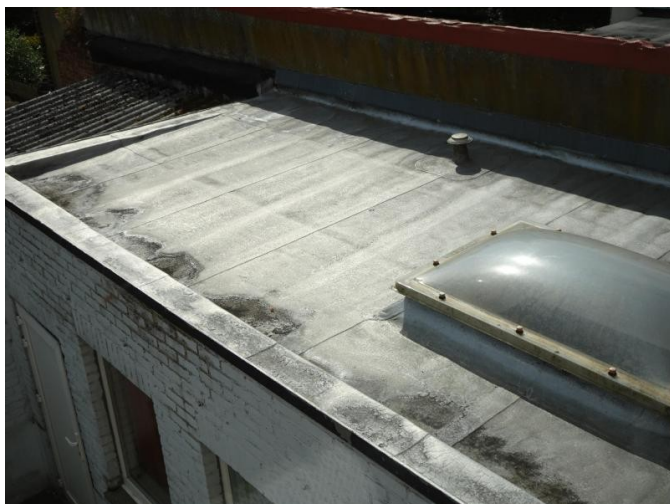
Toplaag is EPDM, dit is asbestvrij.

Indien er nog lagen roofing onderzit, kan deze wel asbesthoudend zijn.

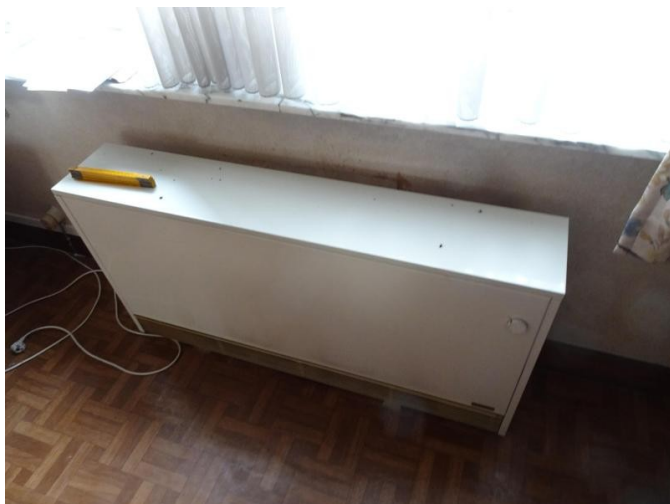
Geplaatst in 2000.

In het binnenwerk van het verwarmingselement kunnen er asbestverdachte materialen aanwezig zijn. (pakkingen, dichtingen, asbestkoord ... )

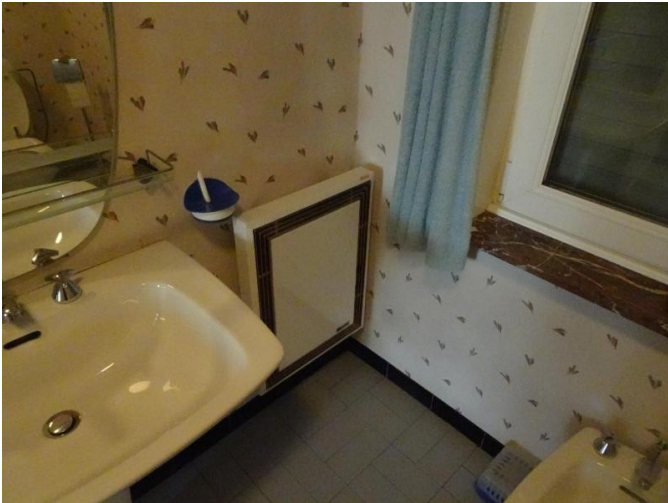
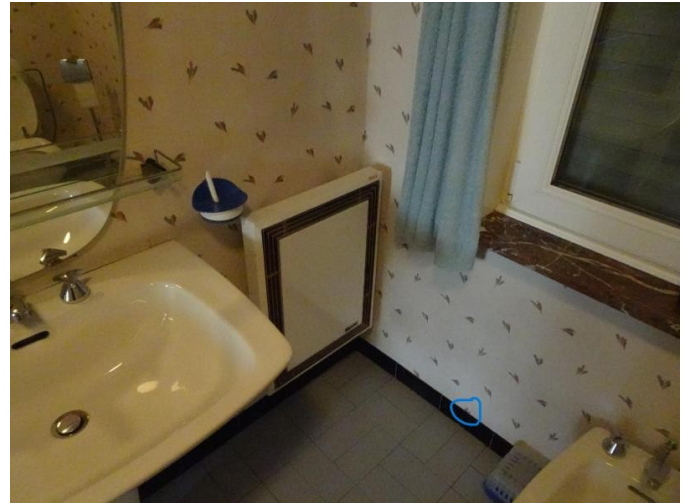
## Fiche 7: PW (muren)

Geen asbest

| # | Type | Referentie | Resultaat |
|---|---|---|---|
| 7.1 | Mengmonster | MM1 | Geen asbest |

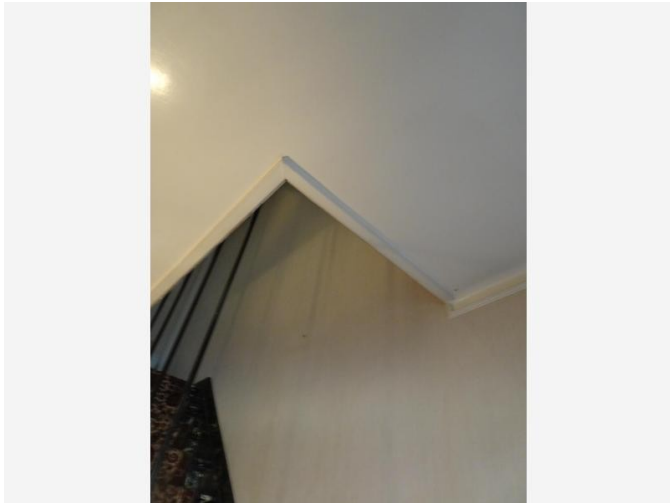
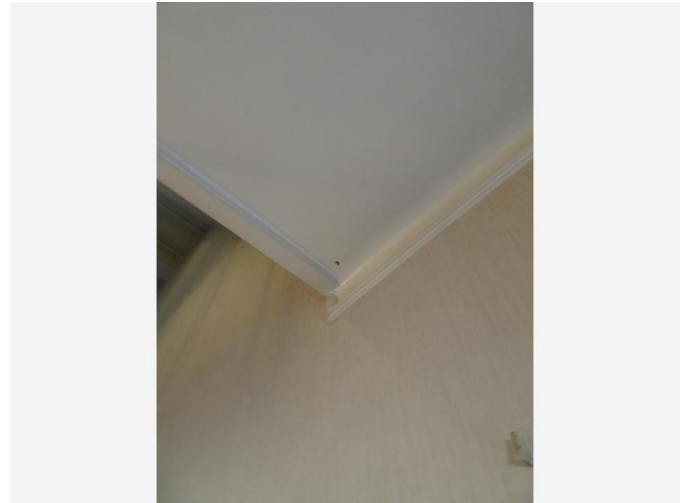
## Fiche 8: PW (plafonds)

Geen asbest

| # | Type | Referentie | Resultaat |
|---|---|---|---|
| 8.1 | Mengmonster | MM2 | Geen asbest |

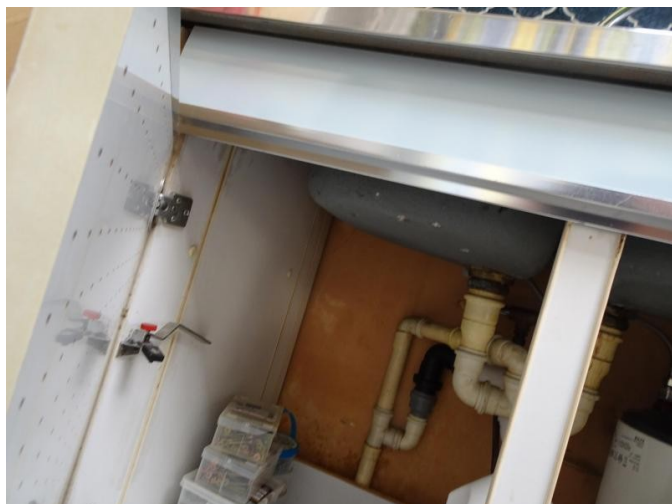
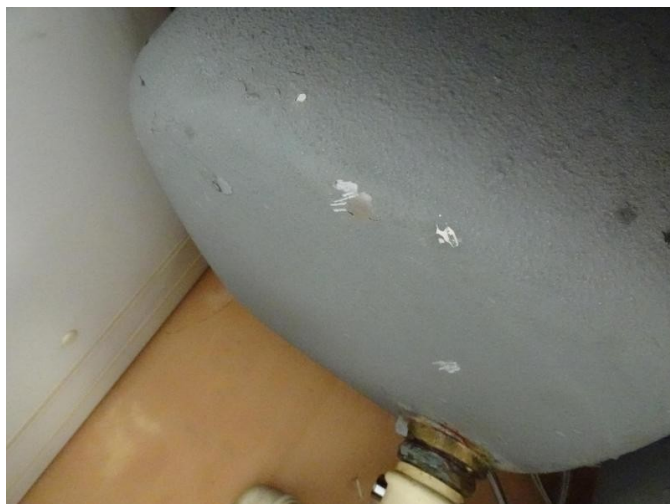
## Fiche 9: laag (onderkant spoelbak)

Geen asbest

| # | Type | Referentie | Resultaat |
|---|---|---|---|
| 9.1 | Puntmonster | MM4 | Geen asbest |
