# Asbestinventarisatetest

Galgestraat 54, 1750 Lennik

Attestnummer : 20250403-000042.000

**Asbestveilig** (maar niet asbestvrij)

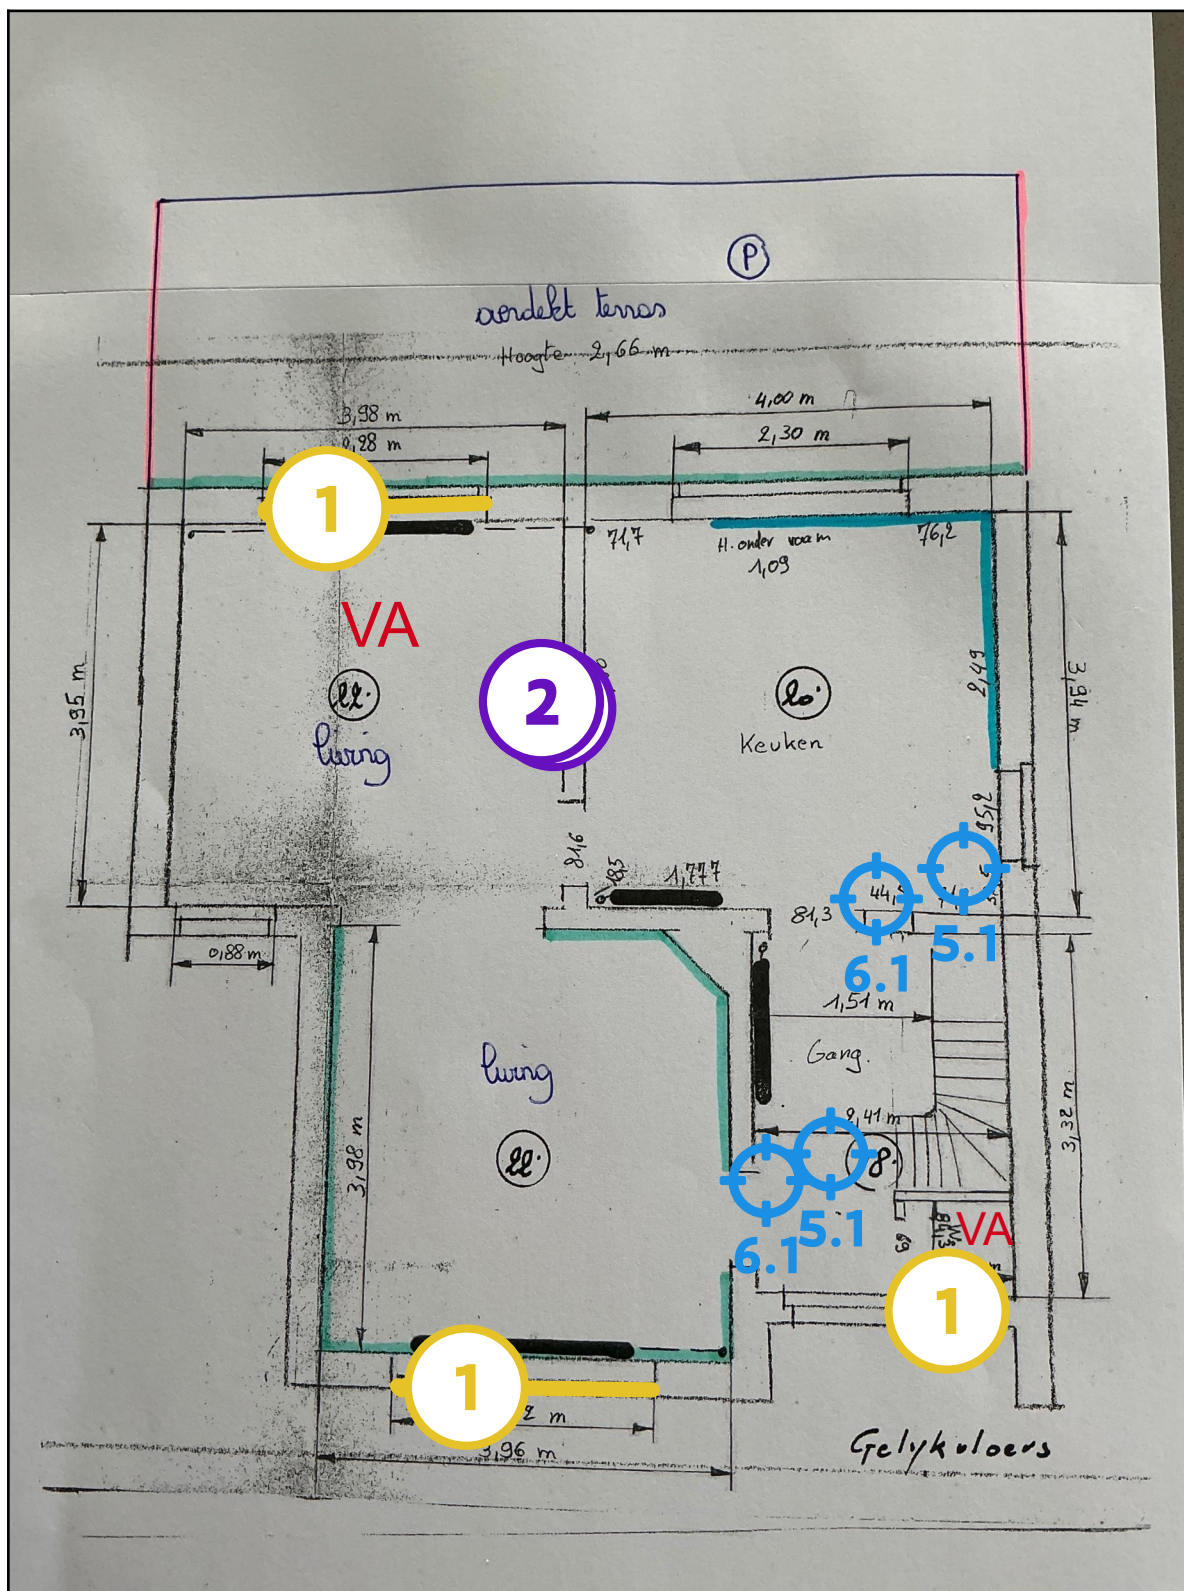
## Plan 1.3: Gelijkvloers

1. Living/toilet/slaapkamer 1/2 - vensterbanken	Asbestmateriaal	Zorgvuldig beheren
2. Living - schouw	Beperking	-
4. kachel koord	Advies	-
5. Pleisterwerk plafonds	Geen asbest	-
5.1 Code: MM02	Mengmonster	-
6. Pleisterwerk muren	Geen asbest	-
6.1 Code: MM01	Mengmonster	-

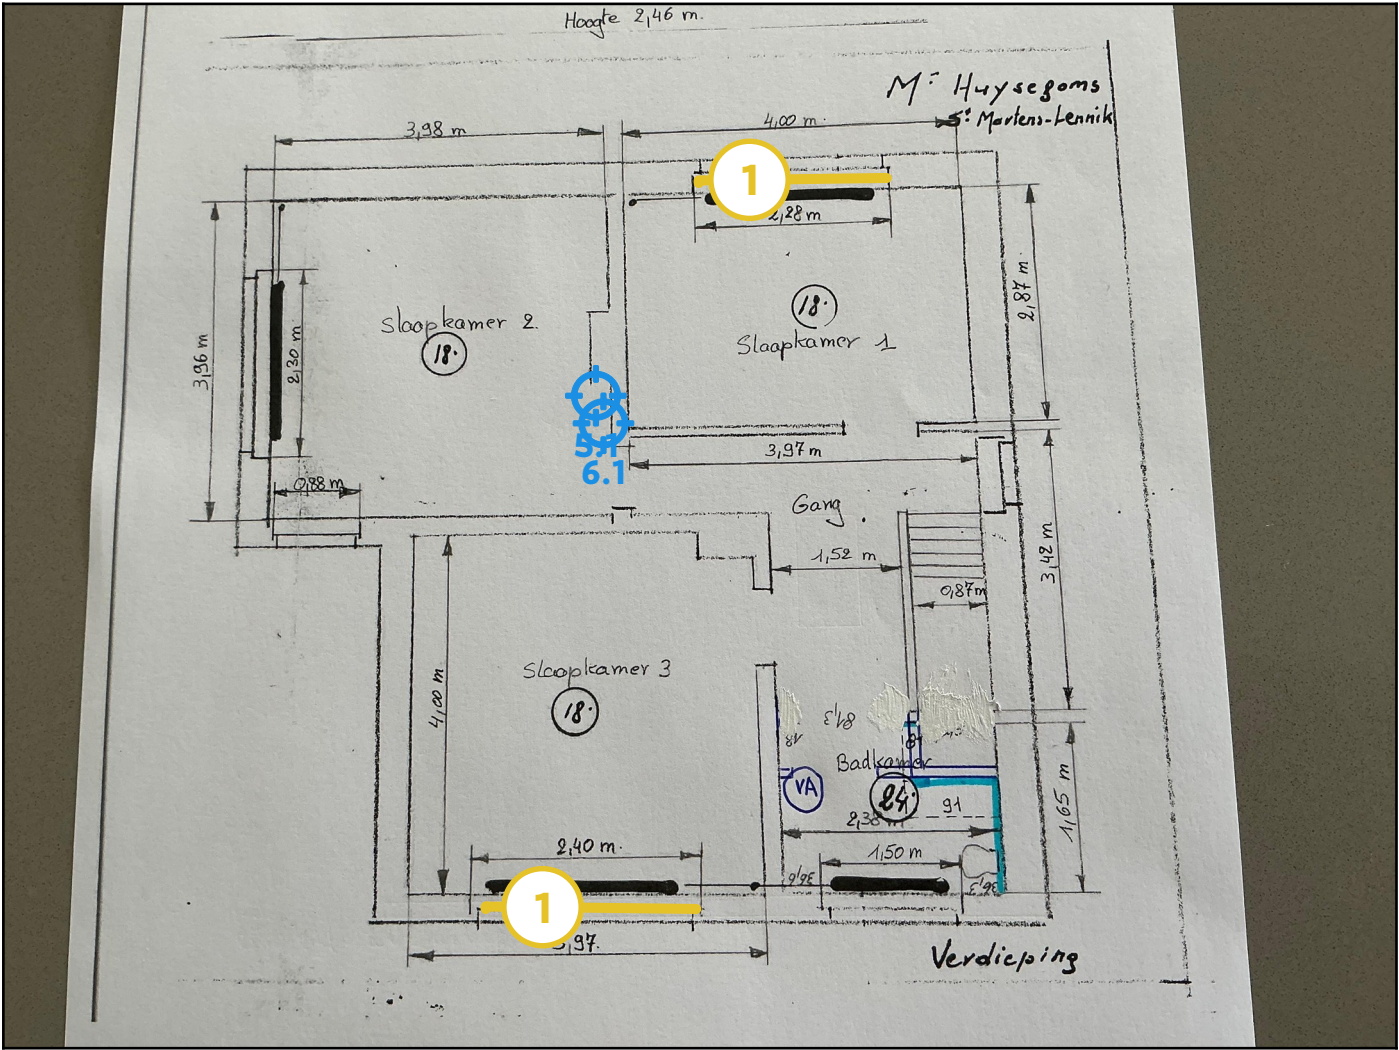
# Plan 1.4: 1ste verdieping

Beschrijving	Type	Actie
1. Living/toilet/slaapkamer 1/2 - vensterbanken	Asbestmateriaal	Zorgvuldig beheren
5. Pleisterwerk plafonds	Geen asbest	-
5.1 Code: MM02	Mengmonster	-
6. Pleisterwerk muren	Geen asbest	-
6.1 Code: MM01	Mengmonster	-

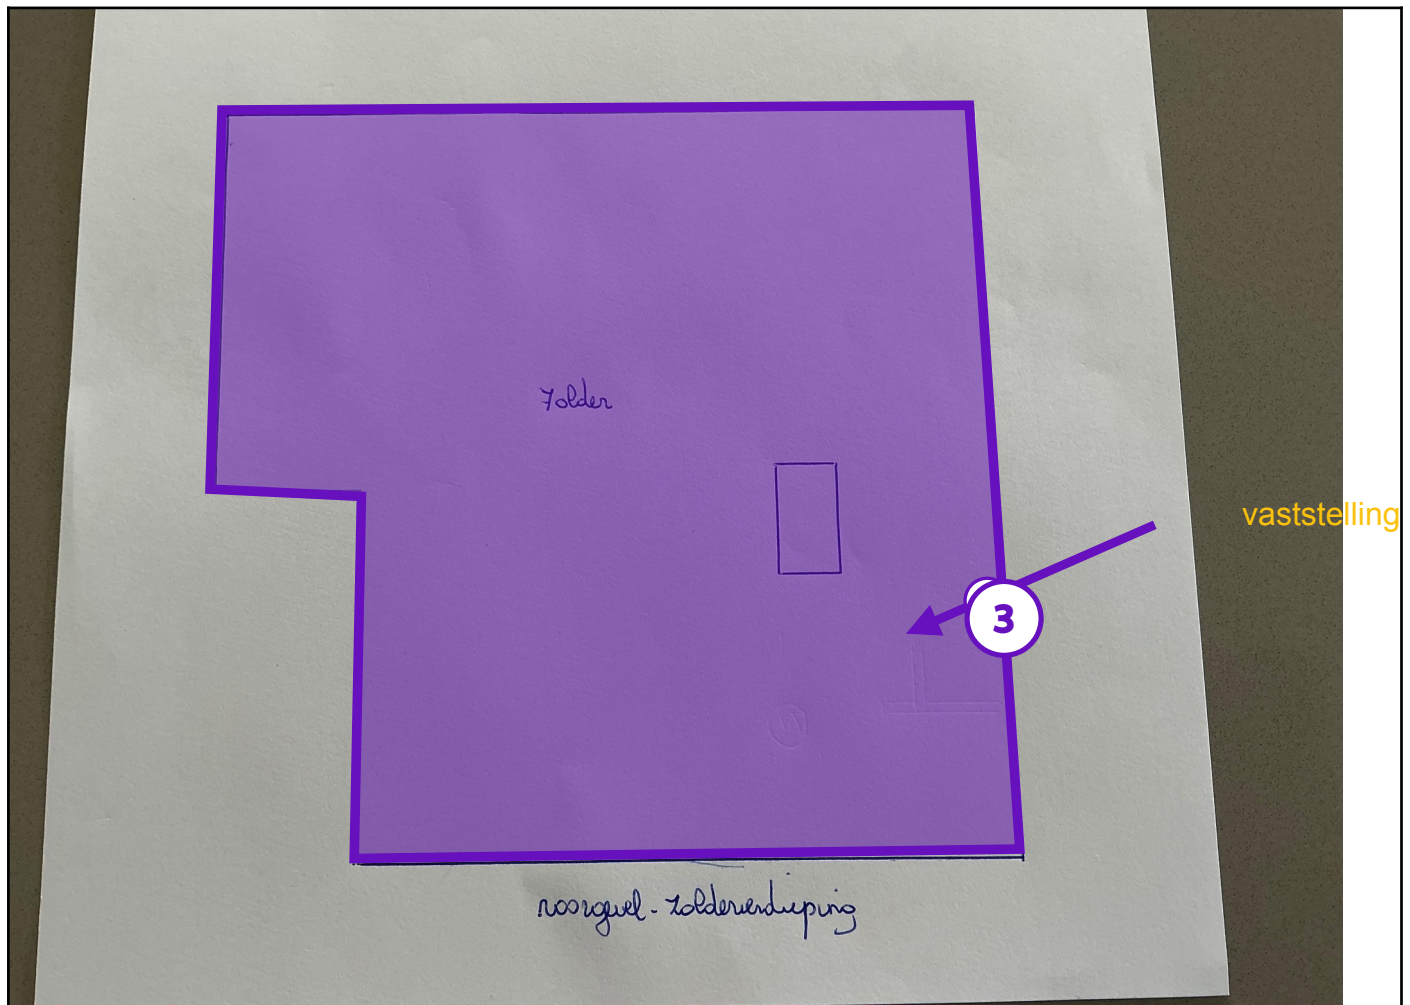
## Plan 1.5: Zolderverdieping

Beschrijving	Type	Actie
3. Hoofddak - onderdak - controle onderdak onder pannen	Advies	-

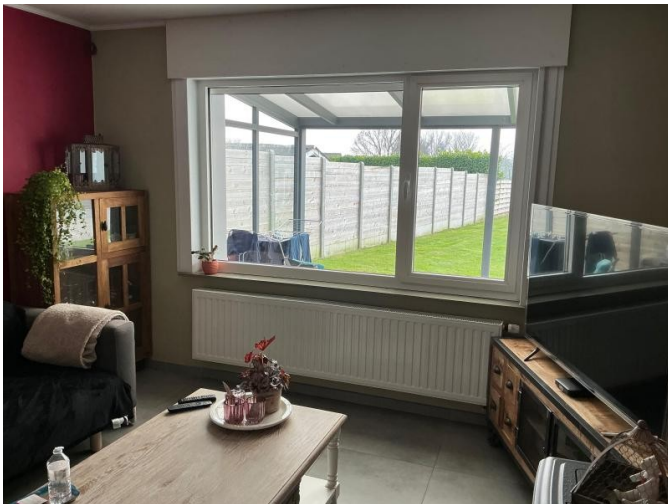
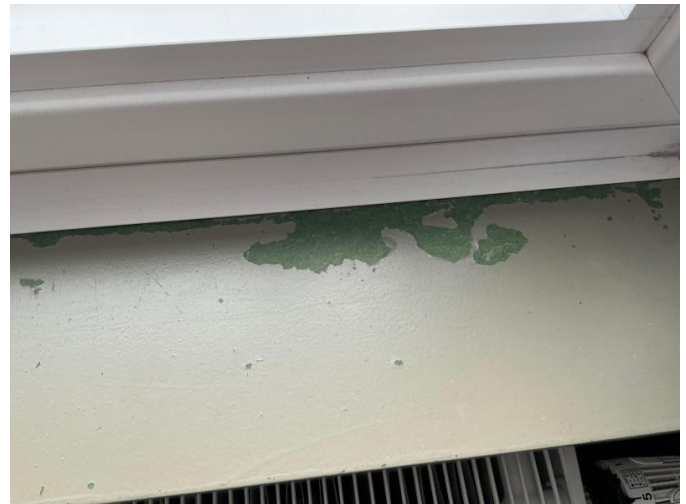
Overzichtsfoto

Detailfoto

Het asbestmateriaal valt onder de mijlpaal van 2040.

Eindbeoordeling materiaalrisico	Laag materiaalrisico en/of verlaagde kans op vezelvrijgave
---------------------------------	--

Gebondenheid	Categorie 1: hechtgebonden in oorsprong
Asbestsoort (vezeltype)	Alleen chrysotiel
Asbestconcentratie	Laag (< 50%)
Afschermingsgraad van het gehele materiaal	Geheel of deels (ook) vrij aan de binnenlucht
Toestand van het materiaal	Licht beschadigd, licht verweerd. Intact calciumsilicaatmateriaal of categorie III 'gebondenheid'

Beschrijving	Living/toilet/slaapkamer 1/2 - vensterbanken
Omgeving	Binnen
Primaire drager	Wandopening verticaal (raam, deur, ...)
Asbestmateriaal	Plaat, paneel, tablet - Type Massal
Bindmiddel van asbestmateriaal	Cement
Gebondenheid op basis van bindmiddel	Hecht
Hoeveelheid (oppervlakte - dikte - aantal)	• 3,00 m <sup>2</sup> - 2,00 cm - 1 stuk
Totaal volume	0,06 m <sup>3</sup>
Eenvoudig bereikbaar	Ja
Bevestigingswijze	• Verlijmd, ingegoten, versmeerd
Identificatiemethode	Vaststelling zonder monstername
Destructieve handeling voor identificatie	Nee
Opmerking	De hoeveelheid is een inschatting.

- Zorg voor een veilig beheer. Vermijd het beschadigen van het asbestmateriaal. Controleer de toestand jaarlijks op wijzigingen.

- Eenvoudige handelingen: mag via doe-het-zelf of door werknemer(s) met opleidingsattest eenvoudige handelingen  
We raden aan om het asbestverdachte materiaal te laten verwijderen door een firma met een opleidingsattest eenvoudige handelingen. U mag, in principe, ongeacht beschadigingen of vrije asbestvezels, deze asbestverdachte toepassing ook zelf verwijderen met inachtneming van de nodige veiligheidsmaatregelen om uzelf en uw omgeving te beschermen. Een beschadigde asbestverdachte toepassing in slechte staat kan makkelijk verder breken of vergruizen. Er komen dan schadelijke asbestvezels vrij die ingeademd kunnen worden.

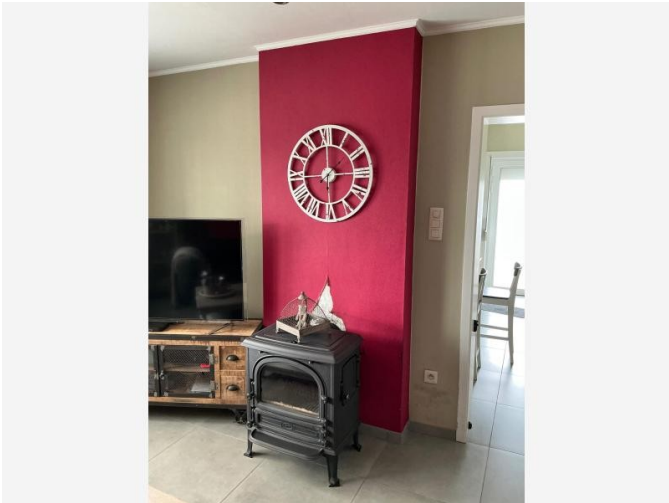
Situeringsfoto

**Reden:** Het te onderzoeken materiaal situeert zich hoger dan 3,50 m te rekenen vanaf een veilige ondergrond

**Uitleg van de asbestdeskundige:** Omwille van de hoogte is het inspectiegebied niet toegankelijk behalve met gespecialiseerd materiaal (hoogtewerker). Dit gespecialiseerde materiaal was niet ter plaatse tijdens het inspectiebezoek.

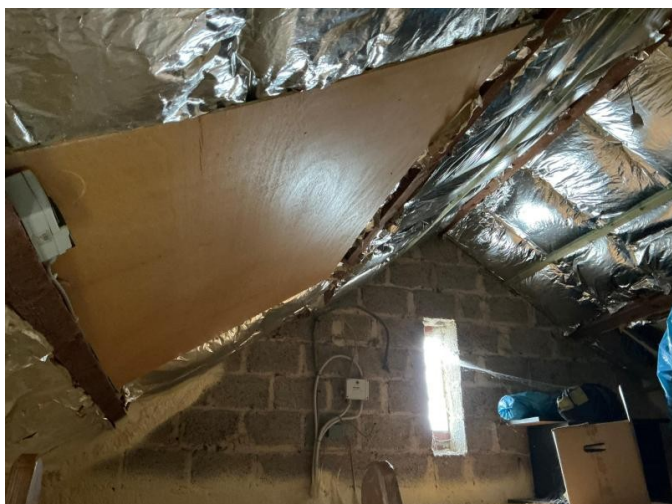
## Fiche 3: Hoofddak - onderdak - controle onderdak onder pannen

De onderdakplaten waren tijdens het plaatsbezoek inspecteerbaar op volgende plaatsen: op de zolder ter hoogte van de badkamer - vaststelling : doek. Deze inspectie geeft geen uitsluitel over de totaliteit van het dak. Indien bij werken andere materialen worden vastgesteld dan diegene die nu steekproefsgewijs zijn vastgesteld dienen zij alsnog worden onderzocht te worden op hun asbestverdachtheid. ([www.asbestconsulting.be](http://www.asbestconsulting.be))

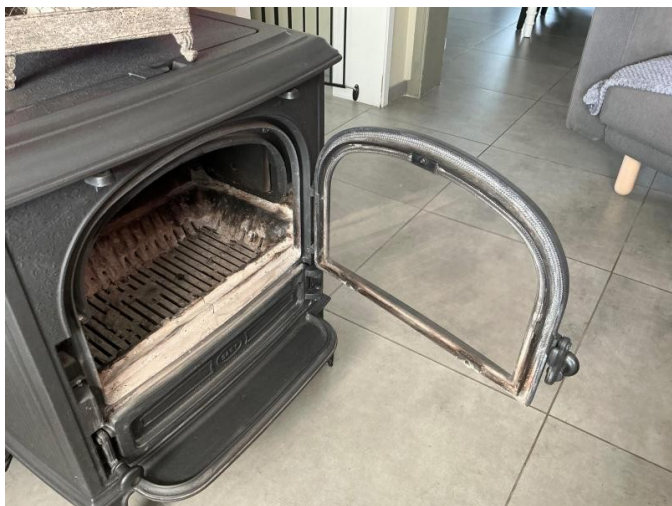
Vrije foto

De koord is gemaakt uit synthetisch materiaal (= glanzen/blinkend).

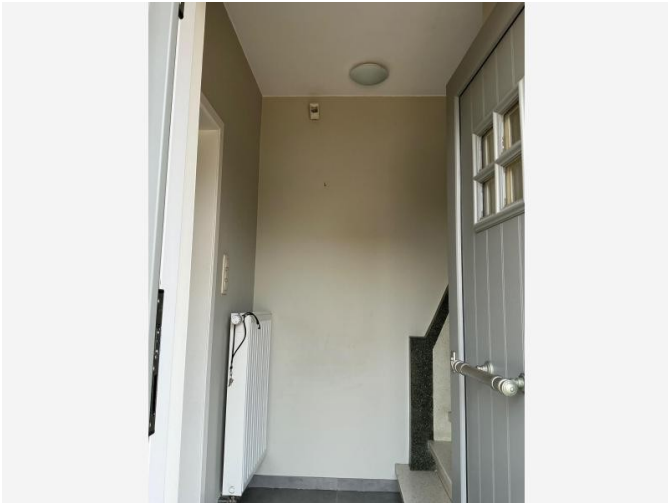
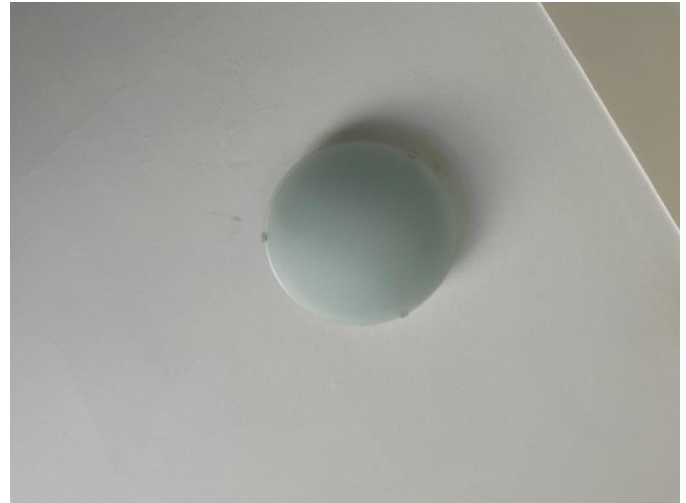
## Fiche 5: Pleisterwerk plafonds

Geen asbest

#	Type	Referentie	Resultaat
5.1	Mengmonster	MM02	Geen asbest

Beschrijving	Pleisterwerk plafonds
Omgeving	Binnen
Primaire drager	Plafond
Bindmiddel van materiaal	Gips - kalk
Gebondenheid op basis van bindmiddel	Niet-hechtgebonden
Hoeveelheid (oppervlakte - dikte - aantal)	• 170,00 m <sup>2</sup> - 1,00 cm - 1 stuk
Totaal volume	1,70 m <sup>3</sup>
Identificatiemethode	Vaststelling met monsternamen
Destructieve handeling voor identificatie	Nee
Opmerking	<p>Natte ruimten : badkamer – vals plafond</p> <p>Stooklokaal : CV-ketel hangt in de kelder</p> <p>Een destructief onderzoek is aan te raden bij grondige verbouwingswerken, om eventuele pleisterwerken en/of cementering, mogelijks onder de valse plafonds te bemonsteren.</p> <p>Ook de afsmeerlaag in gips tussen gipskartonplaten kan asbest bevatten.</p> <p>Enkel destructief onderzoek kan uitwijzen waar deze naden zich bevinden.</p> <p>Dit behoort momenteel niet tot onze taak in deze opdracht.</p> <p>De hoeveelheid is een inschatting.</p>

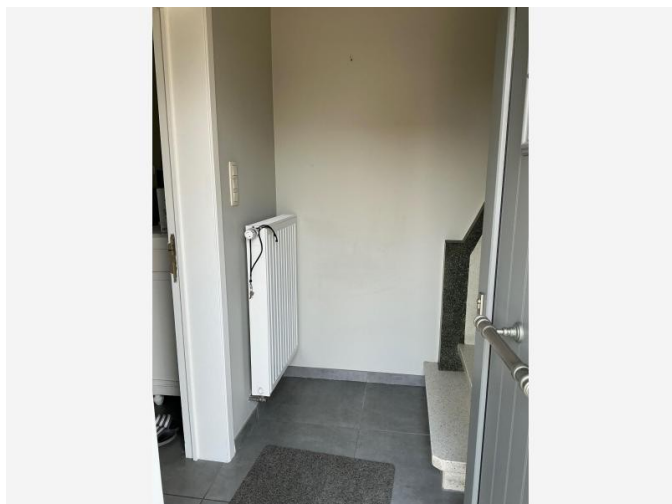
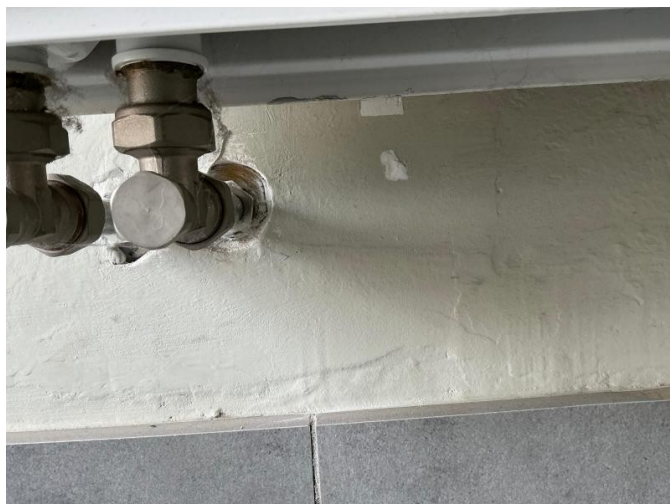
## Fiche 6: Pleisterwerk muren

Geen asbest

#	Type	Referentie	Resultaat
6.1	Mengmonster	MM01	Geen asbest

Beschrijving	Pleisterwerk muren
Omgeving	Binnen
Primaire drager	Binnenwand
Bindmiddel van materiaal	Gips - kalk
Gebondenheid op basis van bindmiddel	Niet-hechtgebonden
Hoeveelheid (oppervlakte - dikte - aantal)	• 425,00 m <sup>2</sup> - 1,00 cm - 1 stuk
Totaal volume	4,25 m <sup>3</sup>
Identificatiemethode	Vaststelling met monstername
Destructieve handeling voor identificatie	Nee
Opmerking	<p>Natte ruimten : keuken - deels betegeld, badkamer - deels betegeld</p> <p>Stooklokaal : CV-ketel hangt in de kelder</p> <p>Een destructief onderzoek is aan te raden bij grondige verbouwingswerken, om eventuele pleisterwerken en/of cementering, mogelijks achter de valse wanden en achter de tegels te bemonsteren. Ook de afsmeerlaag in gips tussen gipskartonplaten kan asbest bevatten.</p> <p>Enkel destructief onderzoek kan uitwijzen waar deze naden zich bevinden.</p> <p>Dit behoort momenteel niet tot onze taak in deze opdracht.</p> <p>De hoeveelheid is een inschatting.</p>
