Asbestinventarisatattest

Stationsstraat 6, 9400 Ninove

Attestnummer : 20250407-000361.000

Uitgegeven op : 07.04.2025

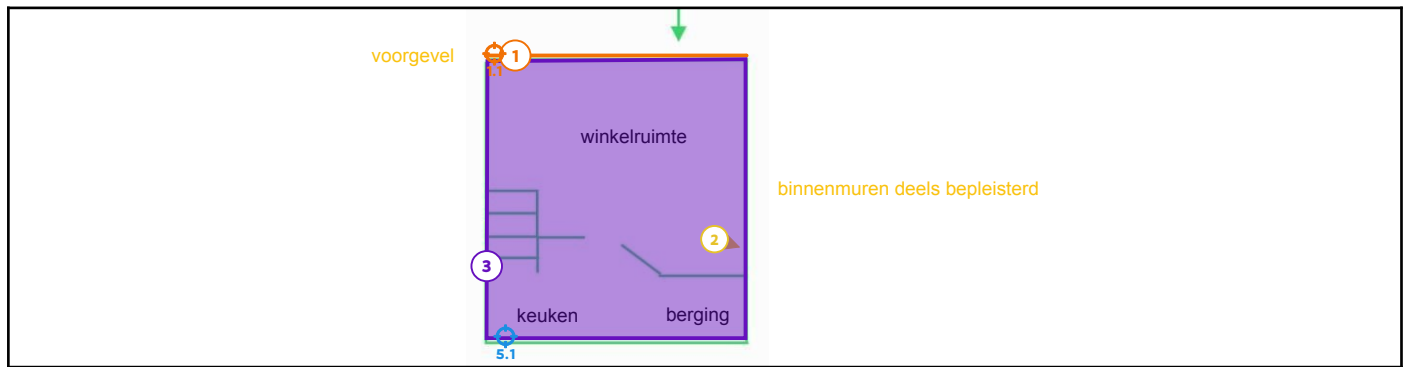
Plan 1.1: Gelijkvloers

Beschrijving	Type	Actie
1. Gevelafwerking	Asbestmateriaal	Verwijderen
1.1 Code: SN03	Puntmonster	-
2. Bakeliet tellerkast	Asbestmateriaal	Zorgvuldig beheren
3. Plafonds uit niet asbestverdacht materiaal	Advies	-
5. Pleisterwerk muren	Geen asbest	-
5.1 Code: SN01	Mengmonster	-

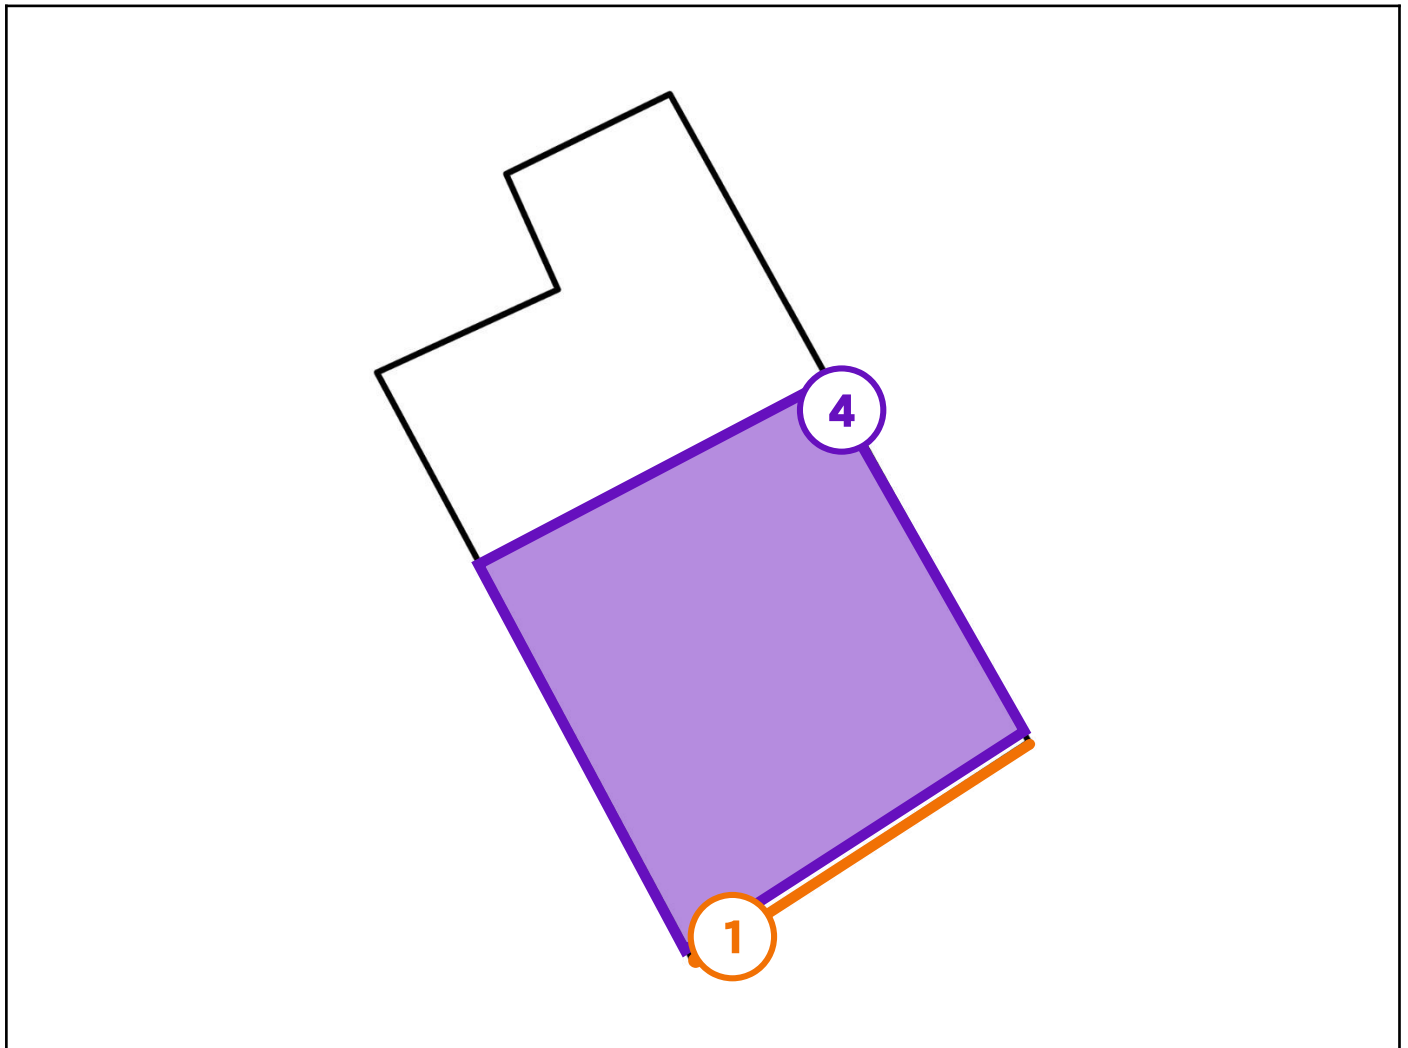
Plan 1.4: Woning plan bovenaanzicht

Beschrijving	Type	Actie
1. Gevelafwerking	Asbestmateriaal	Verwijderen
4. Onderdak van de woning is uit isolatie	Advies	-

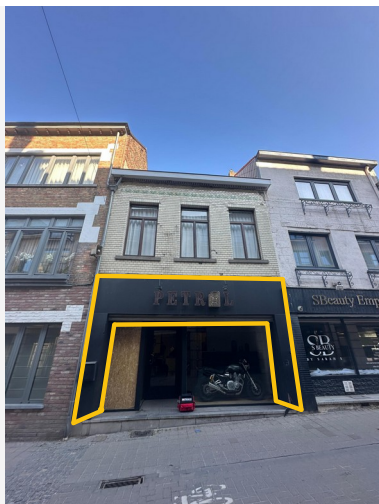
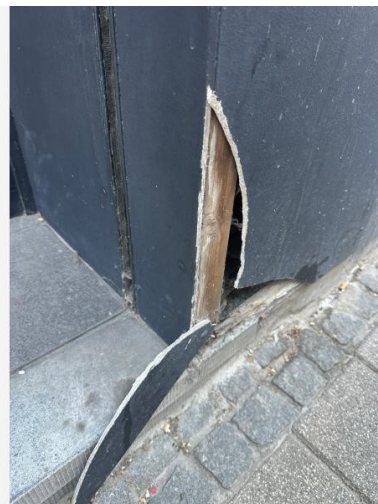
Het asbestmateriaal valt onder de mijlpaal van 2034.

Eindbeoordeling materiaalarisico	Verhoogd materiaalarisico en/of verhoogde kans op vezelvrijgave
----------------------------------	---

Gebondenheid	Categorie 1: hechtgebonden in oorsprong
Asbestsoort (vezeltype)	Alleen chrysotiel
Asbestconcentratie	Laag (< 50%)
Afschermingsgraad van het gehele materiaal	Geheel of deels vrij aan de buitenlucht
Toestand van het materiaal	Matig beschadigd, matig verweerd

#	Type	Referentie	Resultaat
1.1	Puntmonster	SN03	Chrysotiel

Beschrijving	Gevelafwerking
Omgeving	Buiten
Primaire drager	Wand buitenschil
Asbestmateriaal	Dak- en gevelbekleding - Plaat
Bindmiddel van asbestmateriaal	Cement
Gebondenheid op basis van bindmiddel	Hecht
Hoeveelheid (oppervlakte - dikte - aantal)	• 15,00 m ² - 1,00 cm - 1 stuk
Totaal volume	0,15 m ³
Eenvoudig bereikbaar	Ja
Bevestigingswijze	• Onbekend
Identificatiemethode	Vaststelling met monstername
Destructieve handeling voor identificatie	Nee
Opmerking	De hoeveelheid is een schatting en kan afwijken van de werkelijke toestand.

- Verwijder dit asbestmateriaal zo snel mogelijk. Volg de toestand goed op.

- Eenvoudige handelingen: mag via doe-het-zelf of door werknemer(s) met opleidingsattest eenvoudige handelingen
Deze verwijdermethode valt onder de vorm van eenvoudige handelingen conform de VLAREM en de Codex Welzijn op het werk. De toestand moet echter ongewijzigd blijven tijdens het verwijderen. Alle maatregelen opgenomen in de wetgeving moeten strikt nageleefd worden.

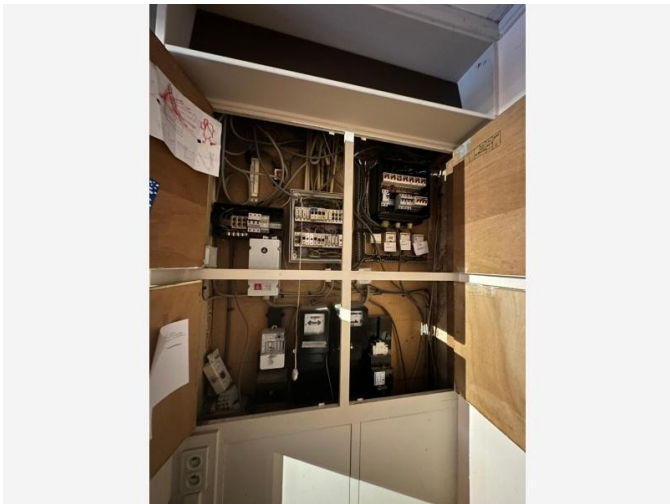
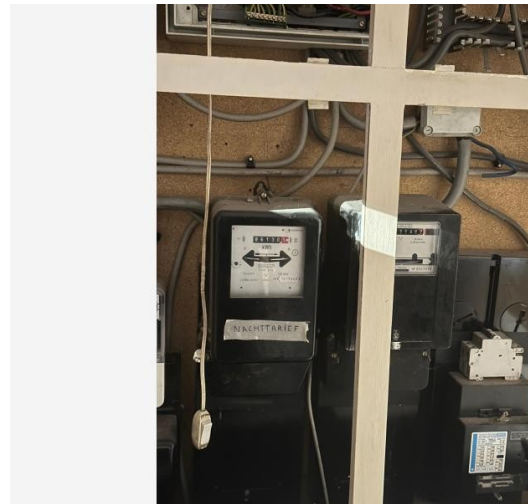
Het asbestmateriaal valt onder de mijlpaal van 2040.

Eindbeoordeling materiaalrisico	Laag materiaalrisico en/of verlaagde kans op vezelvrijgave
---------------------------------	--

Gebondenheid	Categorie 1: hechtgebonden in oorsprong
Asbestsoort (vezeltype)	Crocidoliet aanwezig
Asbestconcentratie	Laag (< 50%)
Afschermingsgraad van het gehele materiaal	Geheel of deels (ook) vrij aan de binnenlucht
Toestand van het materiaal	Onbeschadigd, niet verweerd

Beschrijving	Bakeliet tellerkast
Omgeving	Binnen
Primaire drager	Communicatie en elektrische infrastructuur en uitrusting
Asbestmateriaal	Plaat, paneel, tablet - Type Bakeliet
Bindmiddel van asbestmateriaal	Kunststof of -hars
Gebondenheid op basis van bindmiddel	Hecht
Hoeveelheid (oppervlakte - dikte - aantal)	<ul style="list-style-type: none"> 0,70 m² - 0,50 cm - 1 stuk
Totaal volume	0,004 m ³
Eenvoudig bereikbaar	Ja
Bevestigingswijze	<ul style="list-style-type: none"> Geschroefd
Identificatiemethode	Vaststelling zonder monsternamen
Destructieve handeling voor identificatie	Nee
Opmerking	<p>Deze oppervlakte werd niet gemeten, maar geschat op basis van een benadering van de aanwezige tellerkast. Deze schatting mag niet worden gebruikt als maatstaf voor heffingen. Als deskundigen hebben wij vastgesteld dat het materiaal daadwerkelijk bakeliet betreft en geen harde pvc. Bakeliet wordt door ons beschouwd als een asbestverdachte toepassing, aangezien het in veel gevallen asbesthoudend is. We hebben geen staalname uitgevoerd om de functionaliteit van de tellerkast niet in gevaar te brengen. Daarnaast is staalname verboden, aangezien de tellerkast eigendom is van de nutsvoorzieningsmaatschappij.</p>

- Zorg voor een veilig beheer. Vermijd het beschadigen van het asbestmateriaal. Controleer de toestand jaarlijks op wijzigingen.
- Voer bijkomende staalname(s) uit.

- Eenvoudige handelingen: mag via doe-het-zelf of door werknemer(s) met opleidingsattest eenvoudige handelingen
Deze toepassing mag volgens de huidige wetgeving worden verwijderd via eenvoudige handelingen. Aangezien deze toepassing echter eigendom is van de nutsvoorzieningsmaatschappij, mag deze uitsluitend worden verwijderd door hen of door een door hen aangestelde onderaannemer die beschikt over de nodige attesten en opleidingen. Daarom wordt hier verwezen naar de methode van een erkende verwijderaar, maar in feite dient dit via de nutsvoorzieningsmaatschappij te verlopen.

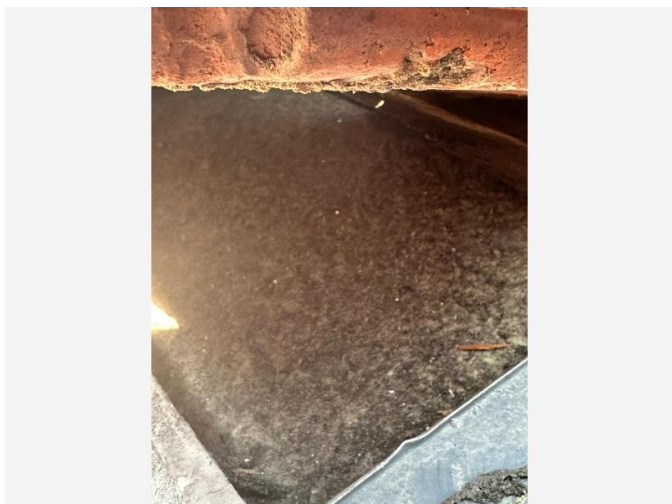
Vrije foto

Tijdens het onderzoek en de controle van het onderdak hebben we vastgesteld dat het uit een niet-asbestverdacht materiaal bestaat.

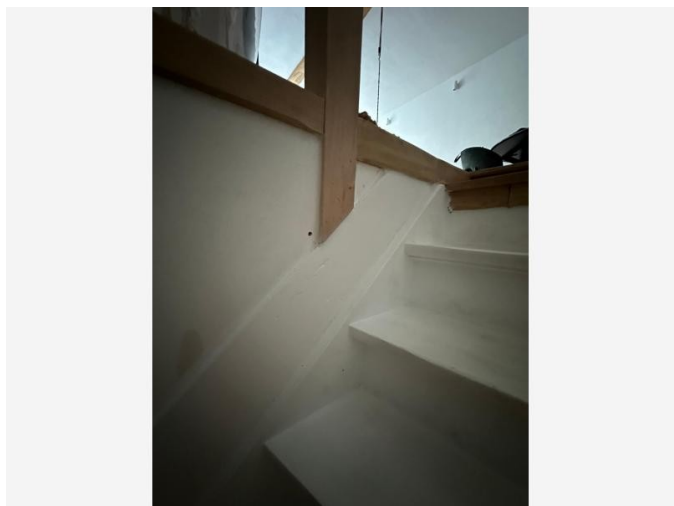
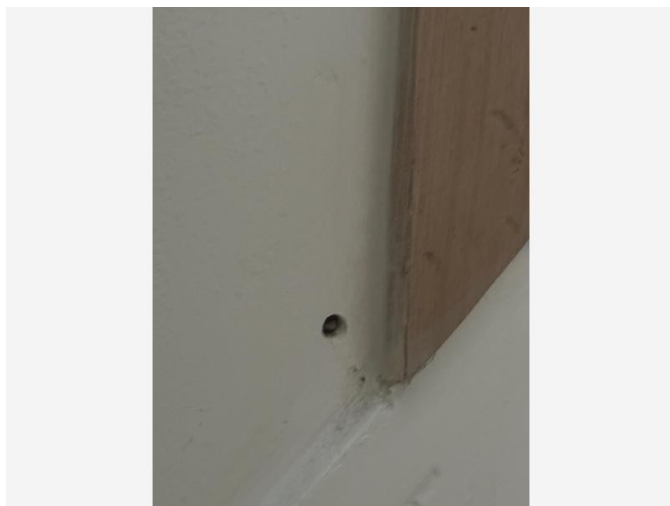
Fiche 5: Pleisterwerk muren

Geen asbest

#	Type	Referentie	Resultaat
5.1	Mengmonster	SN01	Geen asbest

Beschrijving	Pleisterwerk muren
Omgeving	Binnen
Primaire drager	Binnenwand
Bindmiddel van materiaal	Gips - kalk
Gebondenheid op basis van bindmiddel	Niet-hechtgebonden
Hoeveelheid (oppervlakte - dikte - aantal)	• 180,00 m ² - 1,00 cm - 1 stuk
Totaal volume	1,80 m ³
Identificatiemethode	Vaststelling met monstername
Destructieve handeling voor identificatie	Nee
Opmerking	Deze oppervlakte, volumes en gewichten zijn niet gemeten, maar geschat op basis van een benadering van het aanwezig pleisterwerk in alle muren (de opgegeven hoeveelheden mogen niet gebruikt worden als maatstaf van heffing).

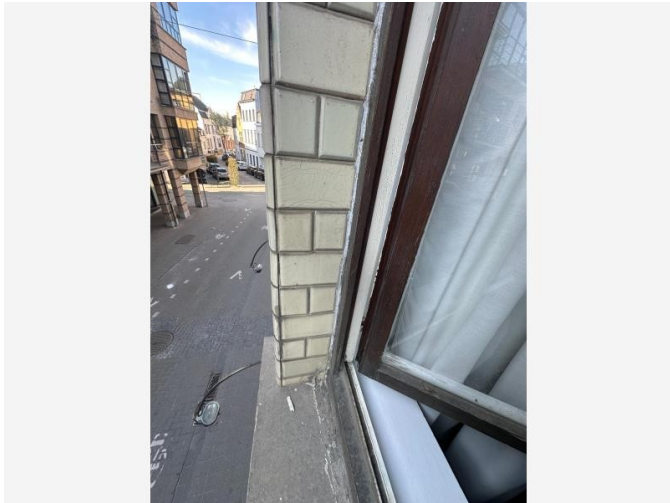
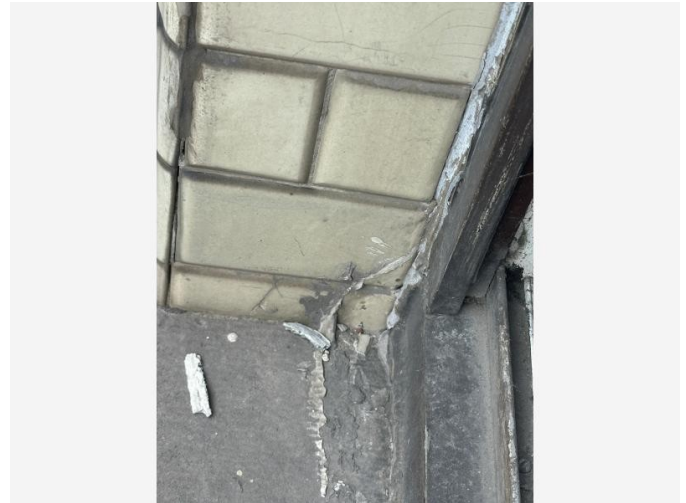
Fiche 6: Kitramen (tussen muur & profiel)

Geen asbest

#	Type	Referentie	Resultaat
6.1	Mengmonster	SN02	Geen asbest

Beschrijving	Kitramen (tussen muur & profiel)
Omgeving	Buiten
Primaire drager	Wandopening verticaal (raam, deur, ...)
Bindmiddel van materiaal	Kitten, mastiek, pasta
Gebondenheid op basis van bindmiddel	Hecht
Hoeveelheid (gewicht - aantal)	• 1,20 kg - 1 stuk
Totaal gewicht	1,20 kg
Identificatiemethode	Vaststelling met monstername
Destructieve handeling voor identificatie	Nee
Opmerking	Deze oppervlakte, volumes en gewichten zijn niet gemeten, maar geschat op basis van een benadering van de aanwezige kitten (de opgegeven hoeveelheden mogen niet gebruikt worden als maatstaf voor heffingen).
