Asbestinventarisatetest

Stationsstraat 144, 1651 Beersel

Attestnummer : 20250429-000559.000

Uitgegeven op : 29.04.2025

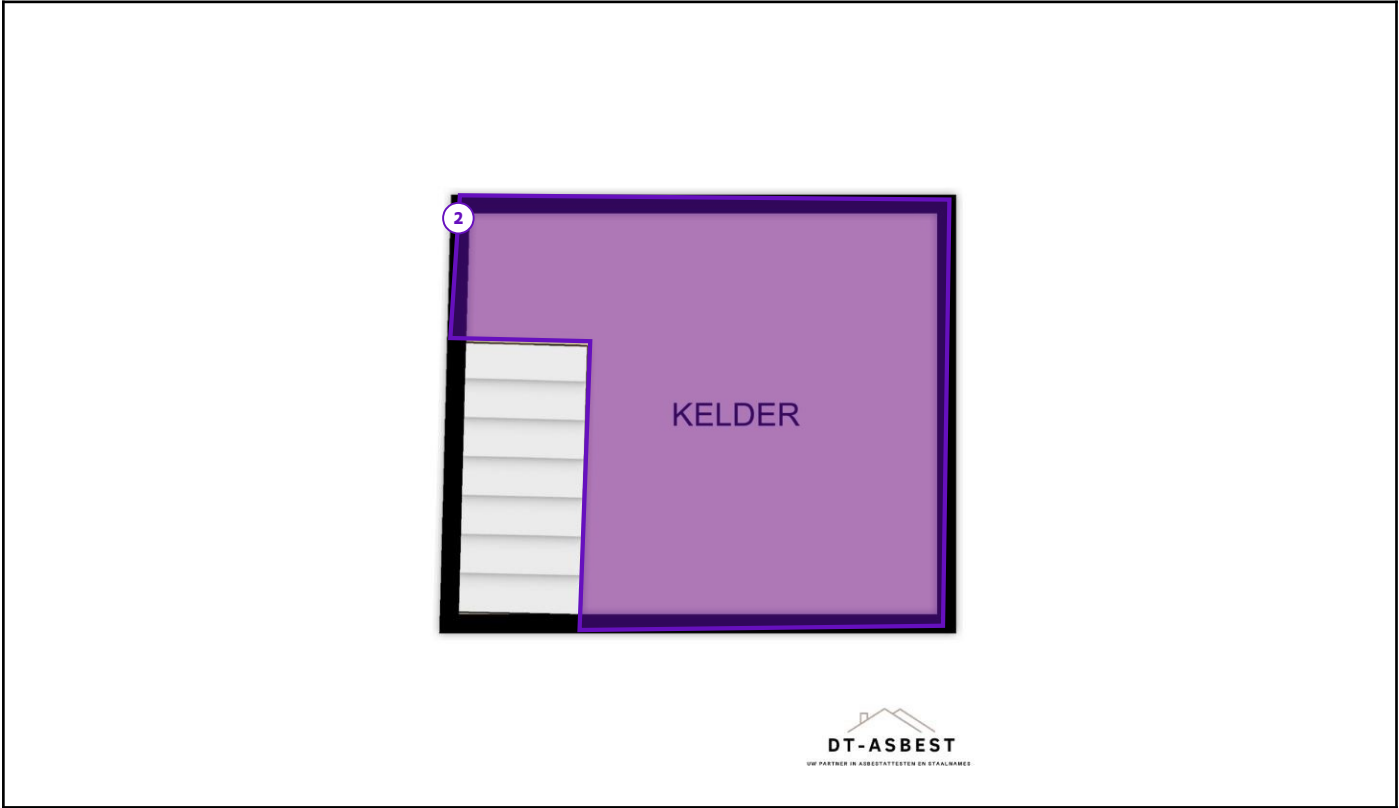
Plan 1.1: Plan kelder

Beschrijving	Type	Actie
2. Vinylzeil	Advies	-

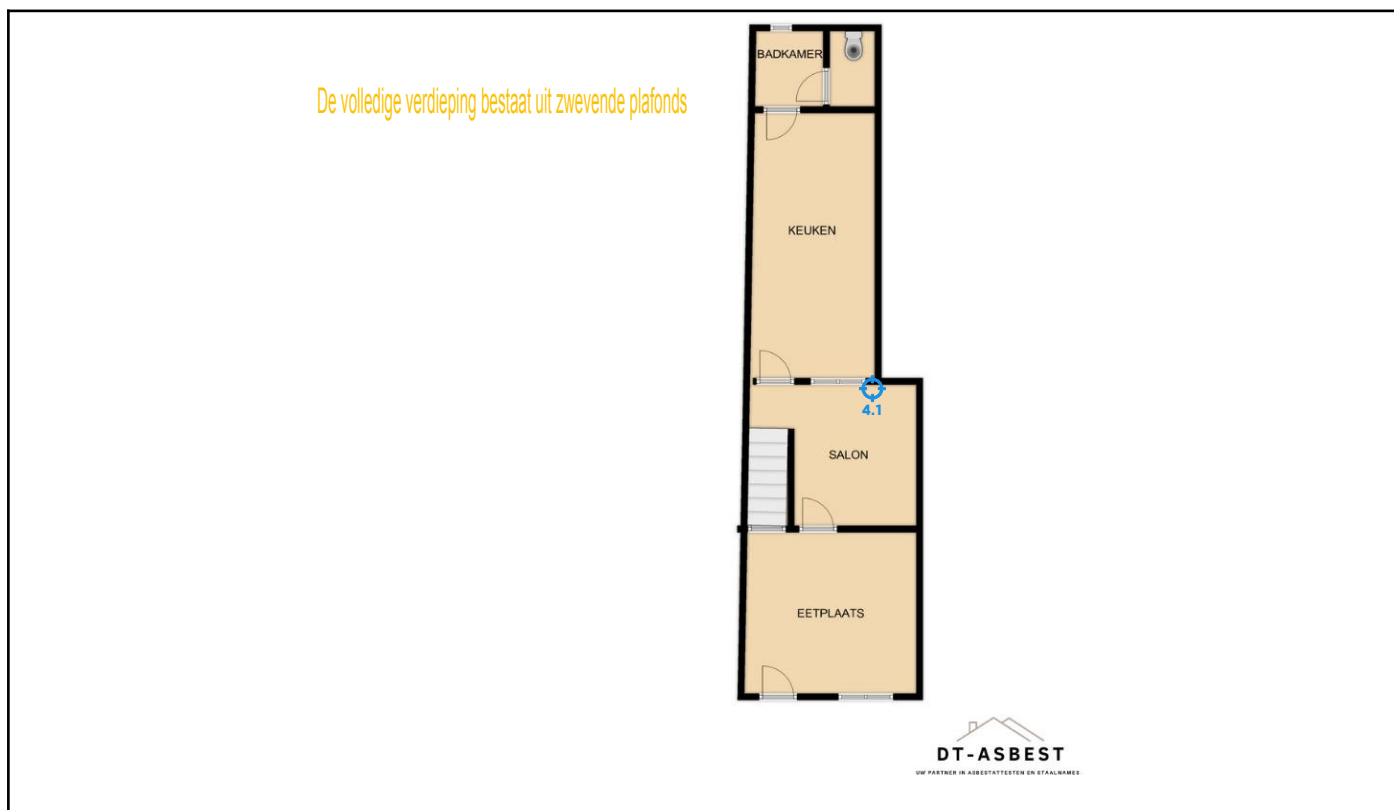
Plan 1.2: Plan glv

Beschrijving	Type	Actie
1. Zwevende plafonds in de hele woning	Advies	-
4. Pleisterwerk muren	Geen asbest	-
4.1 Code: MM01	Mengmonster	-

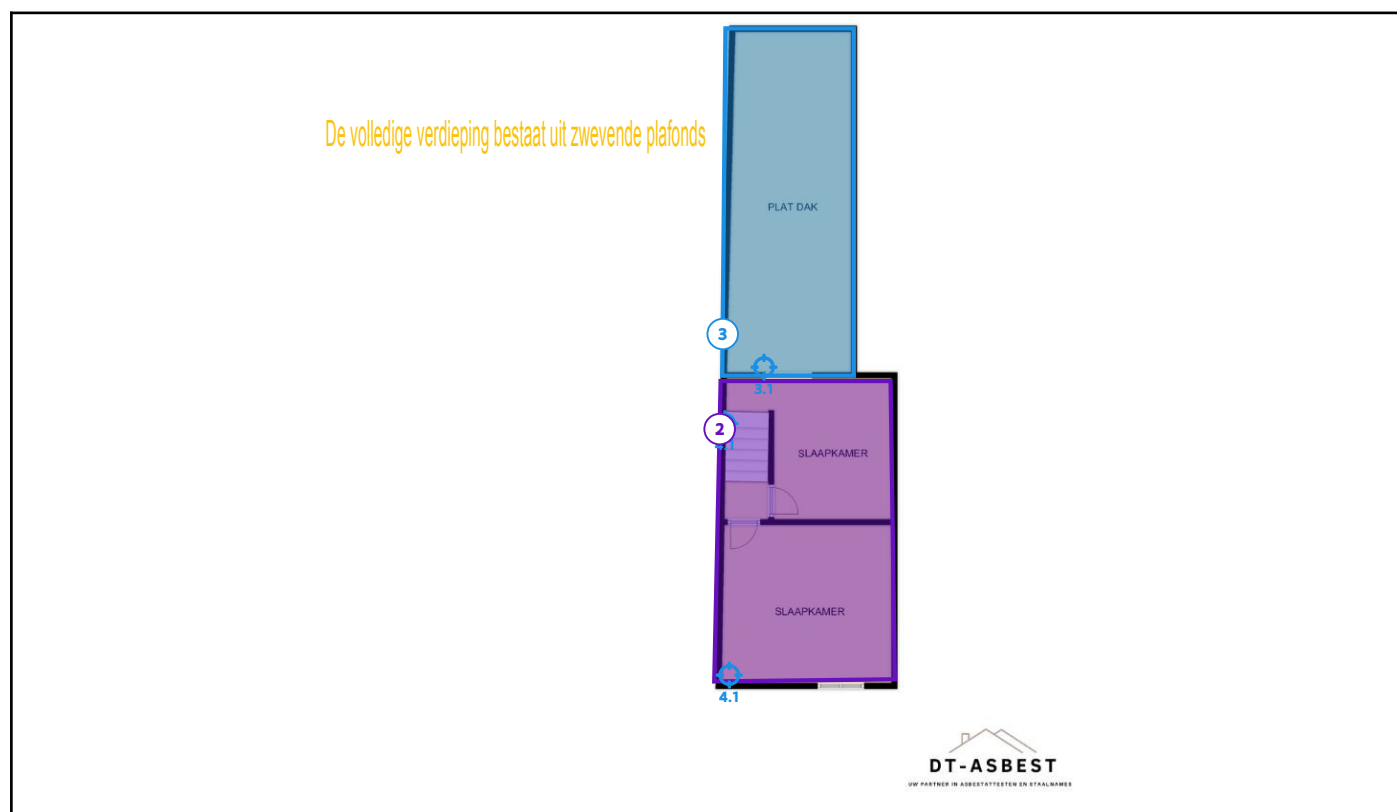
Plan 1.3: Plan v1

Beschrijving	Type	Actie
1. Zwevende plafonds in de hele woning	Advies	-
2. Vinylzeil	Advies	-
3. Roofing	Geen asbest	-
3.1 Code: PM01	Puntmonster	-
4. Pleisterwerk muren	Geen asbest	-
4.1 Code: MM01	Mengmonster	-

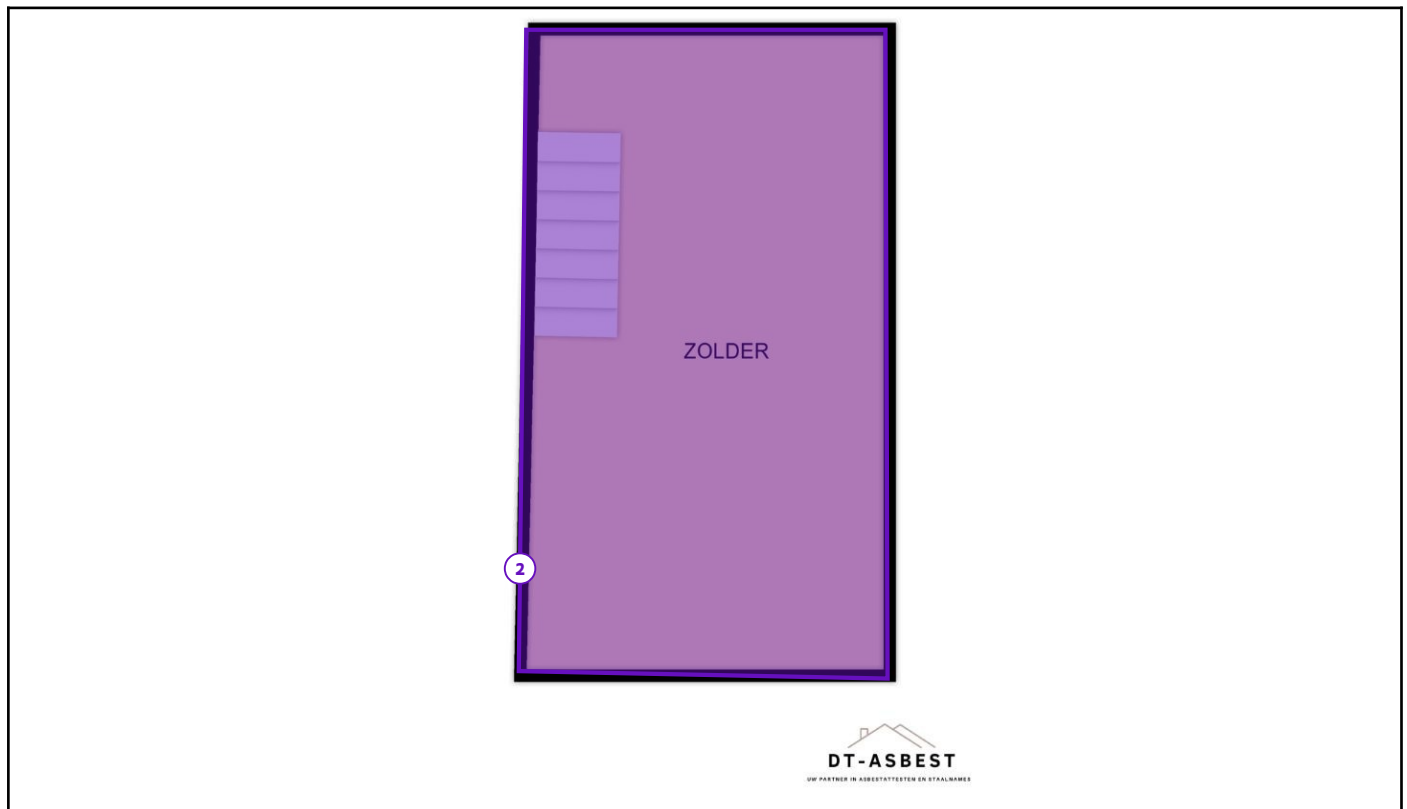
Plan 1.4: Plan zolder

Beschrijving	Type	Actie
2. Vinylzeil	Advies	-

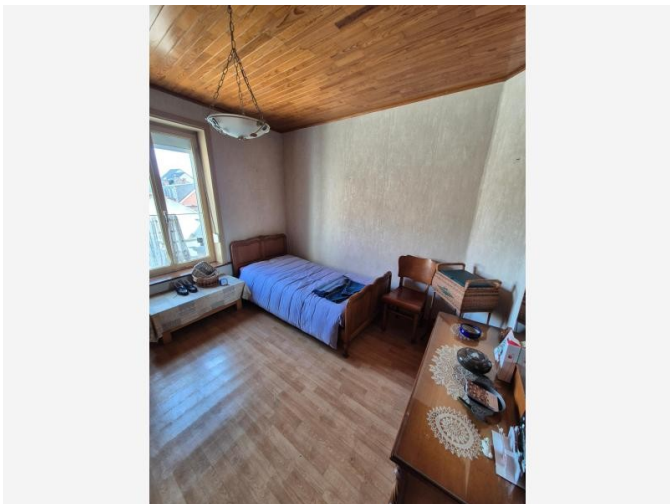
Alle plafonds zijn zwevend opgebouwd en niet asbestverdacht. Indien er pleister achter het plafond bevindt kan deze niet onderzocht worden op een niet-destructieve manier.

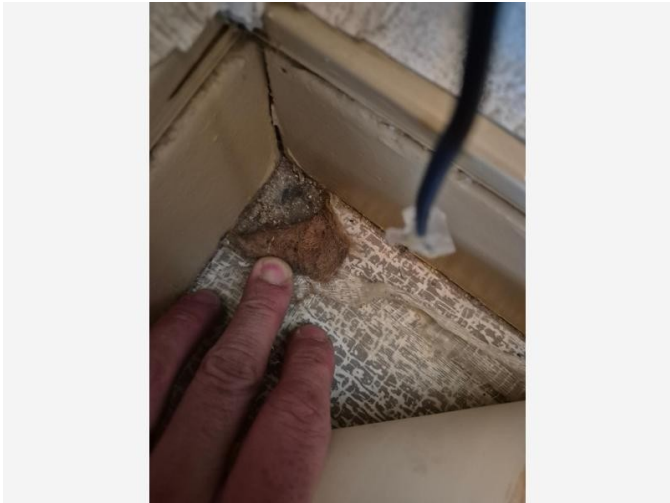
Geen van de aanwezige vinylzeilen zijn gezien hun opbouw asbest verdacht.

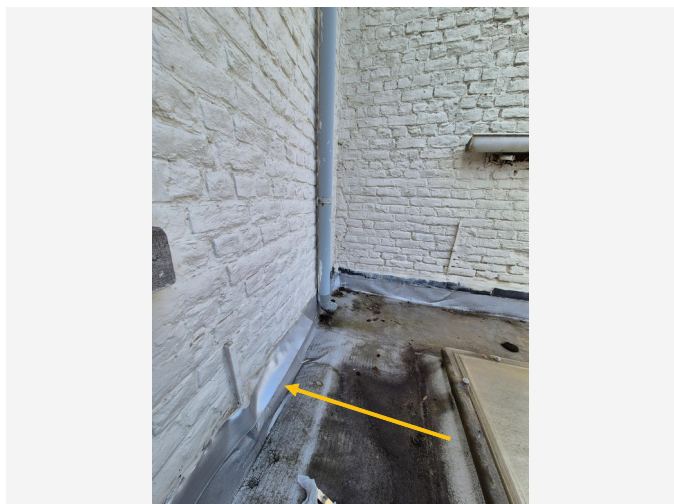
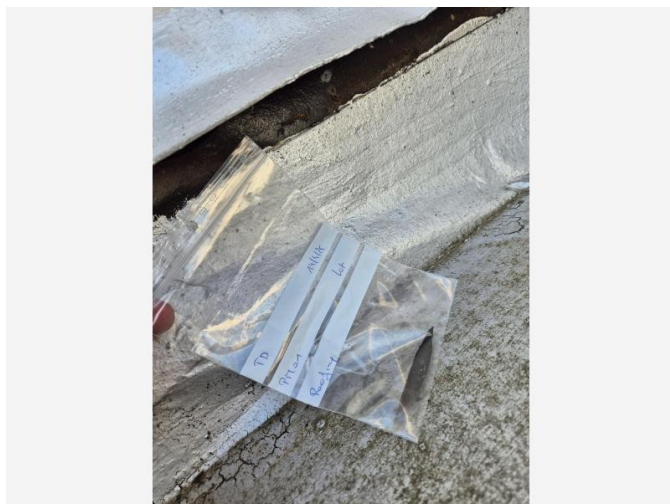
Fiche 3: Roofing

Geen asbest

#	Type	Referentie	Resultaat
3.1	Puntmonster	PM01	Geen asbest

Beschrijving	Roofing
Omgeving	Buiten
Primaire drager	Plat dak
Bindmiddel van materiaal	Bitumen (roofing, teer, asfalt)
Gebondenheid op basis van bindmiddel	Hecht
Hoeveelheid (oppervlakte - aantal)	• 30,00 m ² - 1 stuk
Totale oppervlakte	30,00 m ²
Identificatiemethode	Vaststelling met monstername
Destructieve handeling voor identificatie	Nee
Opmerking	Gezien de monstername op de bovenste laag uitgevoerd wordt, is de analyse niet representatief en kan er alsnog asbesthoudende roofing aanwezig zijn in de onderliggende lagen.

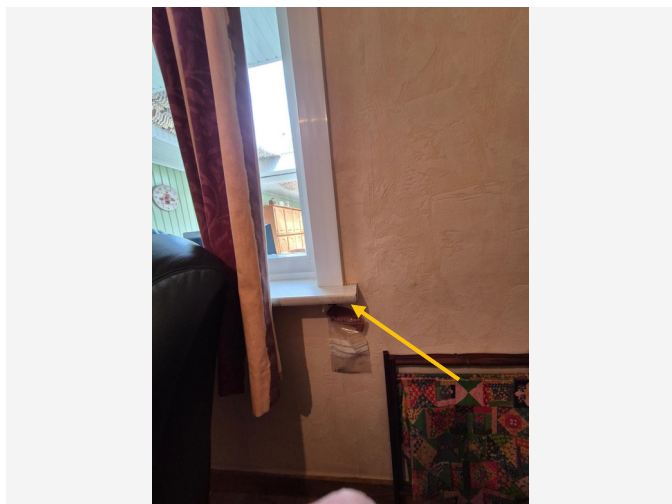
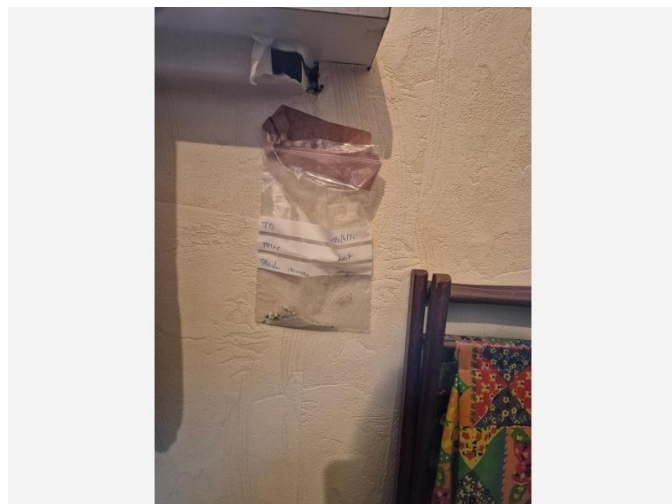
Fiche 4: Pleisterwerk muren

Geen asbest

#	Type	Referentie	Resultaat
4.1	Mengmonster	MM01	Geen asbest

Beschrijving	Pleisterwerk muren
Omgeving	Binnen
Primaire drager	Binnenwand
Bindmiddel van materiaal	Gips - kalk
Gebondenheid op basis van bindmiddel	Niet-hechtgebonden
Hoeveelheid (oppervlakte - dikte - aantal)	• 500,00 m ² - 1,00 cm - 1 stuk
Totaal volume	5,00 m ³
Identificatiemethode	Vaststelling met monstername
Destructieve handeling voor identificatie	Nee
Opmerking	De opgegeven hoeveelheid is bij benadering.
