Asbestinventarisatattest

Engelsenlaan 34, 9600 Ronse

Attestnummer : 20250402-000406.000

Niet-asbestveilig

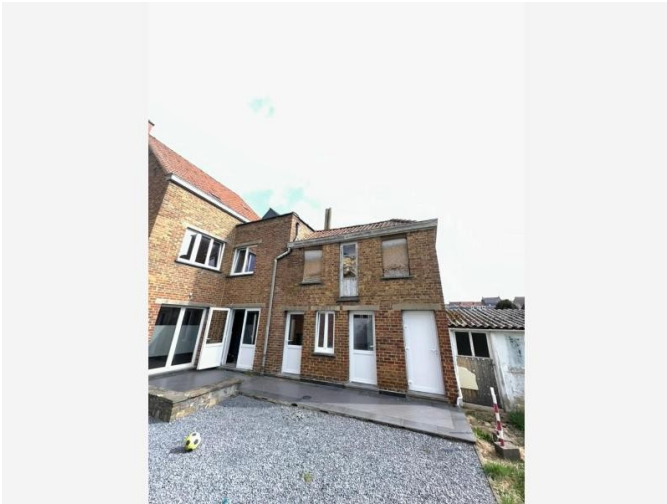
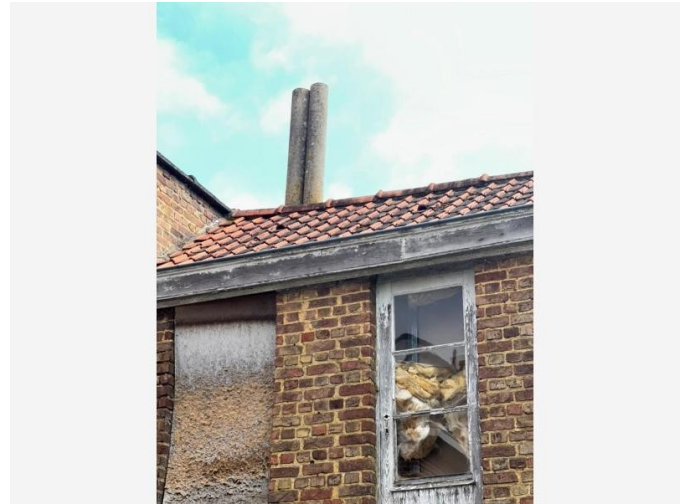
Het asbestmateriaal valt onder de mijlpaal van 2034.

Verwijderen

Eindbeoordeling materiaalarisico	Verhoogd materiaalarisico en/of verhoogde kans op vezelvrijgave
----------------------------------	---

Gebondenheid	Categorie 1: hechtgebonden in oorsprong
Asbestsoort (vezeltype)	Crocidoliet aanwezig
Asbestconcentratie	Laag (< 50%)
Afschermingsgraad van het gehele materiaal	Geheel of deels vrij aan de buitenlucht
Toestand van het materiaal	Matig beschadigd, matig verweerd

Beschrijving	Schouwbuizen asbestcement
Omgeving	Buiten
Primaire drager	HVAC infrastructuur en uitrusting
Asbestmateriaal	Rookgaskanaal
Bindmiddel van asbestmateriaal	Cement
Gebondenheid op basis van bindmiddel	Hecht
Hoeveelheid (lengte - omtrek - dikte - aantal)	<ul style="list-style-type: none">• 2,00 m - 70,00 cm - 1,00 cm - 2 stuks• 0,30 m - 60,00 cm - 1,00 cm - 1 stuk
Totaal volume	0,03 m ³
Eenvoudig bereikbaar	Ja
Bevestigingswijze	<ul style="list-style-type: none">• Geklemd
Identificatiemethode	Vaststelling zonder monstername
Destructieve handeling voor identificatie	Nee
Opmerking	Bij aflevering van het attest is de hoeveelheid zonder enige waarborg van oppervlakte en het verschil in min of meer tussen de werkelijke en de ingevoerde oppervlakte of gewicht ook al overtrof dit verschil 100%.

- Zorg voor een veilig beheer. Vermijd het beschadigen van het asbestmateriaal. Controleer de toestand jaarlijks op wijzigingen.

- Eenvoudige handelingen: mag via doe-het-zelf of door werknemer(s) met opleidingsattest eenvoudige handelingen
*Toepassingen die hechtgebonden zijn kunnen door uzelf verwijderd worden indien:

- Eenvoudige handelingen: enkel door erkend asbestverwijderaar
 - * Indien de buis niet kan verwijderd worden zonder deze te beschadigen dan dient men beroep te doen op een erkend asbestverwijderaar voor het verwijderen ervan. Bij de verwijdering blijft de uiteindelijke beoordeling van verwijdermethode bij de saneerder om eventueel op te schalen naar een veiligere methode om aan de wettelijke veiligheidsvoorschriften te voldoen.

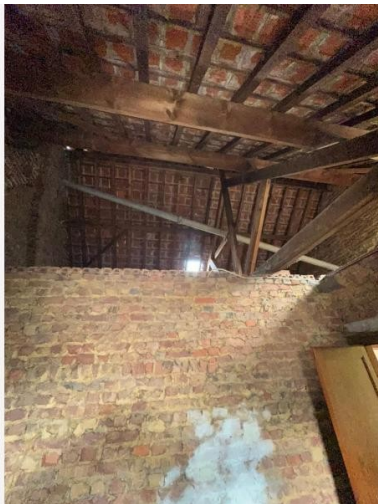
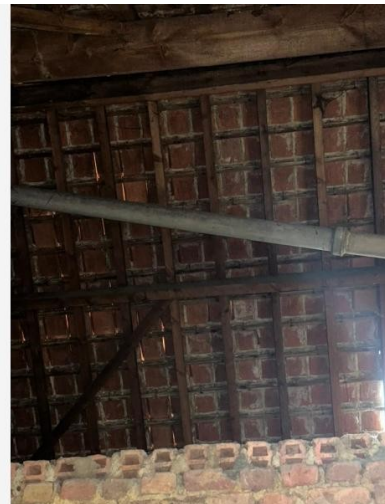
Het asbestmateriaal valt onder de mijlpaal van 2034.

Verwijderen

Eindbeoordeling materiaalrisico	Verhoogd materiaalrisico en/of verhoogde kans op vezelvrijgave
---------------------------------	--

Gebondenheid	Categorie 1: hechtgebonden in oorsprong
Asbestsoort (vezeltype)	Crocidoliet aanwezig
Asbestconcentratie	Laag (< 50%)
Afschermingsgraad van het gehele materiaal	Geheel of deels (ook) vrij aan de binnenlucht
Toestand van het materiaal	Licht beschadigd, licht verweerd. Intact calciumsilicaatmateriaal of categorie III 'gebondenheid'

Beschrijving	Schouwbus asbestcement zolder
Omgeving	Buiten
Primaire drager	HVAC infrastructuur en uitrusting
Asbestmateriaal	Rookgaskanaal
Bindmiddel van asbestmateriaal	Cement
Gebondenheid op basis van bindmiddel	Hecht
Hoeveelheid (lengte - omtrek - dikte - aantal)	<ul style="list-style-type: none">• 8,00 m - 70,00 cm - 1,00 cm - 1 stuk
Totaal volume	0,056 m ³
Eenvoudig bereikbaar	Ja
Bevestigingswijze	<ul style="list-style-type: none">• Geklemd
Identificatiemethode	Vaststelling zonder monsternamen
Destructieve handeling voor identificatie	Nee
Opmerking	Bij aflevering van het attest is de hoeveelheid zonder enige waarborg van oppervlakte en het verschil in min of meer tussen de werkelijke en de ingevoerde oppervlakte of gewicht ook al overtrof dit verschil 100%.

- Zorg voor een veilig beheer. Vermijd het beschadigen van het asbestmateriaal. Controleer de toestand jaarlijks op wijzigingen.

- Eenvoudige handelingen: mag via doe-het-zelf of door werknemer(s) met opleidingsattest eenvoudige handelingen
*Toepassingen die hechtgebonden zijn kunnen door uzelf verwijderd worden indien:

- Eenvoudige handelingen: enkel door erkend asbestverwijderaar
 - * Indien de buis niet kan verwijderd worden zonder deze te beschadigen dan dient men beroep te doen op een erkend asbestverwijderaar voor het verwijderen ervan. Bij de verwijdering blijft de uiteindelijke beoordeling van verwijdermethode bij de saneerder om eventueel op te schalen naar een veiligere methode om aan de wettelijke veiligheidsvoorschriften te voldoen.

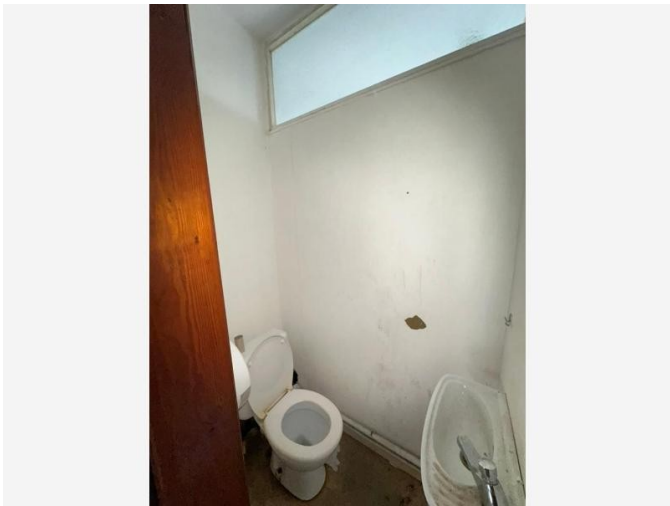
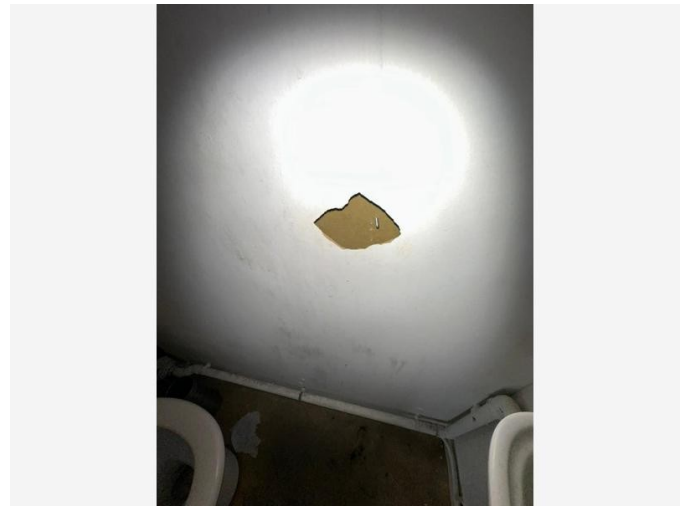
Het asbestmateriaal valt onder de mijlpaal van 2040.

Verwijderen

Eindbeoordeling materiaalrisico	Verhoogd materiaalrisico en/of verhoogde kans op vezelvrijgave
---------------------------------	--

Gebondenheid	Categorie 1: hechtgebonden in oorsprong
Asbestsoort (vezeltype)	Alleen chrysotiel
Asbestconcentratie	Laag (< 50%)
Afschermingsgraad van het gehele materiaal	Geheel of deels (ook) vrij aan de binnenlucht
Toestand van het materiaal	Matig beschadigd, matig verweerd

#	Type	Referentie	Resultaat
3.1	Puntmonster	5	Chrysotiel

Beschrijving	Wanden in plaatmateriaal
Omgeving	Binnen
Primaire drager	Binnenwand
Asbestmateriaal	Plaat, paneel, tablet - Type Menuiserie
Bindmiddel van asbestmateriaal	Cement
Gebondenheid op basis van bindmiddel	Hecht
Hoeveelheid (oppervlakte - dikte - aantal)	<ul style="list-style-type: none">• 8,00 m² - 0,30 cm - 1 stuk
Totaal volume	0,024 m ³
Eenvoudig bereikbaar	Ja
Bevestigingswijze	<ul style="list-style-type: none">• Verlijmd, ingegoten, versmeerd• Genageld, geniet
Identificatiemethode	Vaststelling met monsternamen
Destructieve handeling voor identificatie	Nee
Opmerking	Bij aflevering van het attest is de hoeveelheid zonder enige waarborg van oppervlakte en het verschil in min of meer tussen de werkelijke en de ingevoerde oppervlakte of gewicht ook al overtrof dit verschil 100%.

- Zorg voor een veilig beheer. Vermijd het beschadigen van het asbestmateriaal. Controleer de toestand jaarlijks op wijzigingen.
- Verwijder dit asbestmateriaal zo snel mogelijk. Volg de toestand goed op.

- Eenvoudige handelingen: mag via doe-het-zelf of door werknemer(s) met opleidingsattest eenvoudige handelingen
*Toepassingen die hechtgebonden zijn kunnen door uzelf verwijderd worden indien:

- Eenvoudige handelingen: enkel door erkend asbestverwijderaar
 - * Indien de platen niet kunnen verwijderd worden zonder deze te beschadigen dan dient men beroep te doen op een erkend asbestverwijderaar voor het verwijderen ervan. Bij de verwijdering blijft de uiteindelijke beoordeling van verwijdermethode bij de saneerder om eventueel op te schalen naar een veiligere methode om aan de wettelijke veiligheidsvoorschriften te voldoen.

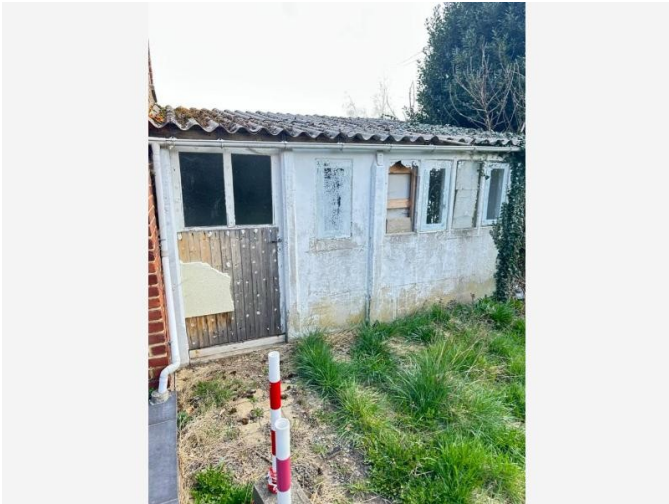
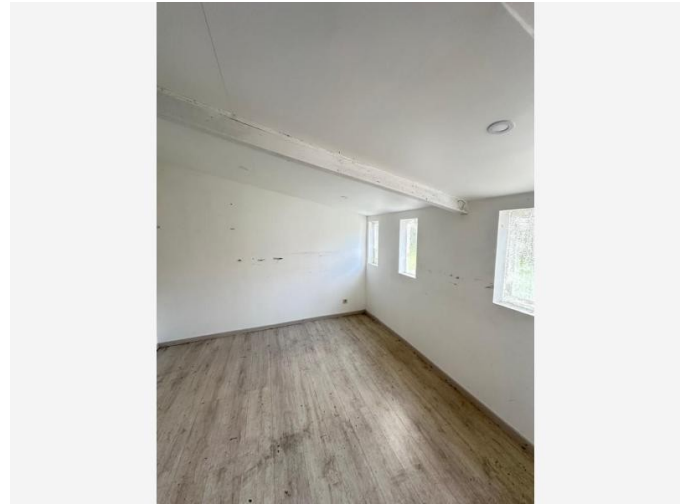
Het asbestmateriaal valt onder de mijlpaal van 2034.

Verwijderen

Eindbeoordeling materiaalrisico	Verhoogd materiaalrisico en/of verhoogde kans op vezelvrijgave
---------------------------------	--

Gebondenheid	Categorie 1: hechtgebonden in oorsprong
Asbestsoort (vezeltype)	Crocidoliet aanwezig
Asbestconcentratie	Laag (< 50%)
Afschermingsgraad van het gehele materiaal	Geheel of deels (ook) vrij aan de binnenlucht
Toestand van het materiaal	Licht beschadigd, licht verweerd. Intact calciumsilicaatmateriaal of categorie III 'gebondenheid'

Beschrijving	Golfplaten dak
Omgeving	Buiten
Primaire drager	Schuin dak
Asbestmateriaal	Dak- en gevelbekleding - Golfplaat
Bindmiddel van asbestmateriaal	Cement
Gebondenheid op basis van bindmiddel	Hecht
Hoeveelheid (oppervlakte - aantal)	• 15,00 m ² - 1 stuk
Totale oppervlakte	15,00 m ²
Eenvoudig bereikbaar	Ja
Bevestigingswijze	• Geschroefd
Identificatiemethode	Vaststelling zonder monstername
Destructieve handeling voor identificatie	Nee
Opmerking	Bij aflevering van het attest is de hoeveelheid zonder enige waarborg van oppervlakte en het verschil in min of meer tussen de werkelijke en de ingevoerde oppervlakte of gewicht ook al overtrof dit verschil 100%.

- Zorg voor een veilig beheer. Vermijd het beschadigen van het asbestmateriaal. Controleer de toestand jaarlijks op wijzigingen.
- Hemelwater dat afspoelt van asbestcement daken of gevels kan asbestdeeltjes bevatten. Gebruik het enkel voor gesloten circuits (bv. spoelen toiletten). Reinig na het vervangen van het dak of de gevel de dakgoten en regenwaterput of -ton om asbesthoudend sediment of slib te verwijderen

- Eenvoudige handelingen: mag via doe-het-zelf of door werknemer(s) met opleidingsattest eenvoudige handelingen
*Toepassingen die hechtgebonden zijn kunnen door uzelf verwijderd worden indien:

- Eenvoudige handelingen: enkel door erkend asbestverwijderaar
 - * Indien de platen niet kunnen verwijderd worden zonder deze te beschadigen dan dient men beroep te doen op een erkend asbestverwijderaar voor het verwijderen ervan. Bij de verwijdering blijft de uiteindelijke beoordeling van verwijdermethode bij de saneerder om eventueel op te schalen naar een veiligere methode om aan de wettelijke veiligheidsvoorschriften te voldoen.

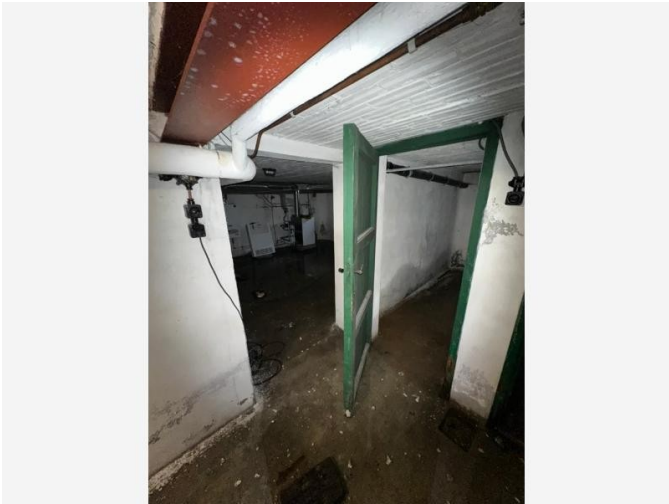
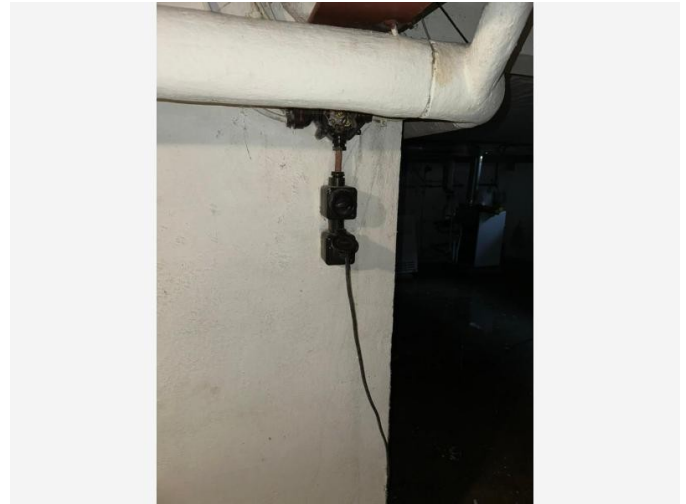
Het asbestmateriaal valt onder de mijlpaal van 2040.

Zorgvuldig beheren

Eindbeoordeling materiaalisico	Laag materiaalisico en/of verlaagde kans op vezelvrijgave
--------------------------------	---

Gebondenheid	Categorie 1: hechtgebonden in oorsprong
Asbestsoort (vezeltype)	Crocidoliet aanwezig
Asbestconcentratie	Laag (< 50%)
Afschermingsgraad van het gehele materiaal	Geheel of deels (ook) vrij aan de binnenlucht
Toestand van het materiaal	Onbeschadigd, niet verweerd

Beschrijving	Bakeliet toepassingen
Omgeving	Binnen
Primaire drager	Communicatie en elektrische infrastructuur en uitrusting
Asbestmateriaal	Plaat, paneel, tablet - Type Bakeliet
Bindmiddel van asbestmateriaal	Kunststof of -hars
Gebondenheid op basis van bindmiddel	Hecht
Hoeveelheid (oppervlakte - dikte - aantal)	<ul style="list-style-type: none"> • 0,20 m² - 0,30 cm - 1 stuk
Totaal volume	< 0,001 m ³
Eenvoudig bereikbaar	Ja
Bevestigingswijze	<ul style="list-style-type: none"> • Geschroefd
Identificatiemethode	Vaststelling zonder monsternamen
Destructieve handeling voor identificatie	Nee
Opmerking	Bij aflevering van het attest is de hoeveelheid zonder enige waarborg van oppervlakte en het verschil in min of meer tussen de werkelijke en de ingevoerde oppervlakte of gewicht ook al overtrof dit verschil 100%.

- Zorg voor een veilig beheer. Vermijd het beschadigen van het asbestmateriaal. Controleer de toestand jaarlijks op wijzigingen.

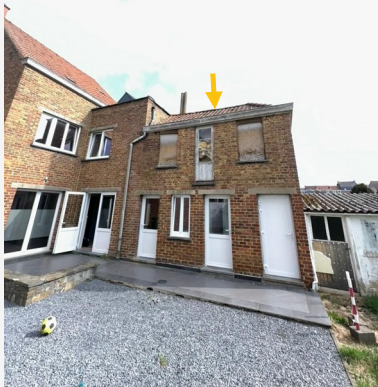
Situeringsfoto

Tijdelijke beperking

Reden: Het te onderzoeken materiaal situeert zich hoger dan 3,50 m te rekenen vanaf een veilige ondergrond

Uitleg van de asbestdeskundige: Het onderdak was langs binnen niet te inspecteren , langs buiten kon ook niet vanwege de hoogte .

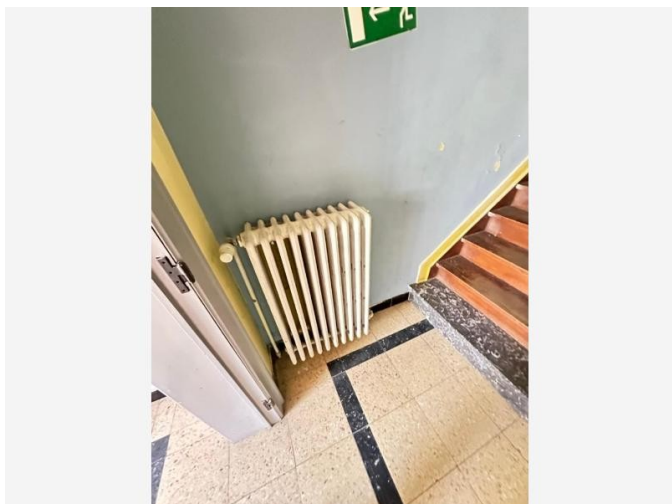
Vrije foto

Radiatoren die uit elementen bestaan kunnen asbesthoudende pakkingen of pasta bevatten .

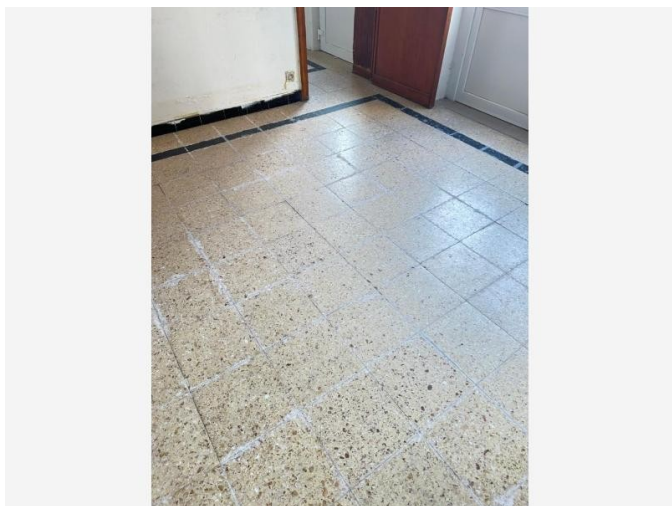
Vrije foto

De plinten ,vloer- en wandtegels en/of parket worden als niet-asbestverdacht beschouwd .Bepaalde tegellijmen daarentegen die gebruikt werden konden vroeger asbesthoudend zijn , zonder destructief onderzoek kon daar echter geen uitsluitel over gedaan worden . Bij renovatie of afbraakwerken kan via staalname met zekerheid aangetoond worden of deze lijmen al dan niet asbesthoudend zijn om zo de nodige maatregelen en voorschriften te kunnen volgen .

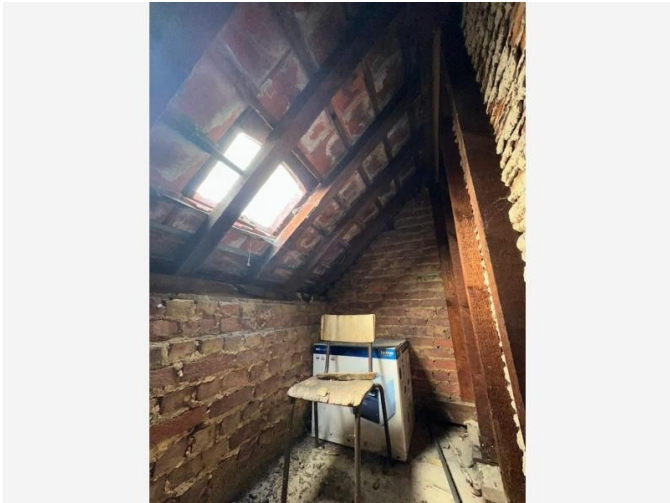
Vrije foto

Geen onderdak aanwezig .

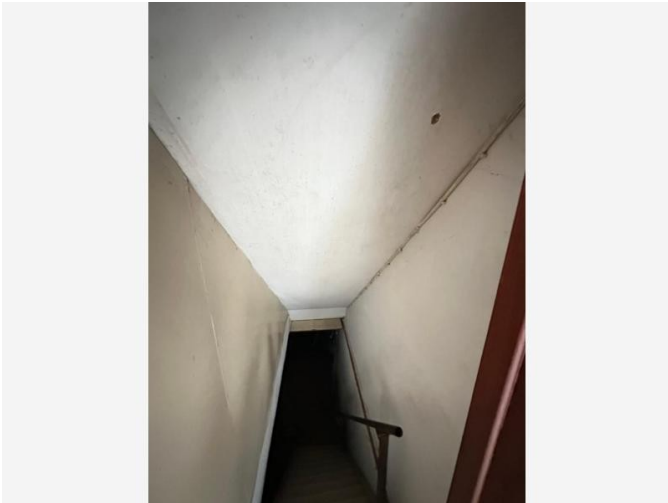
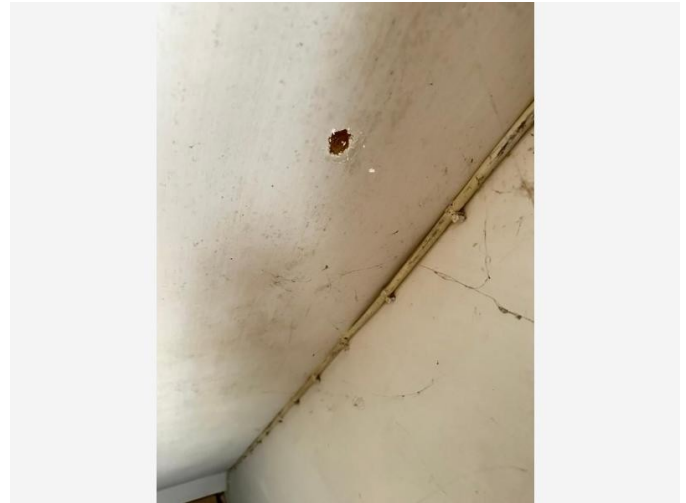
Fiche 10: Pleister plafonds

Geen asbest

#	Type	Referentie	Resultaat
10.1	Mengmonster	2	Geen asbest

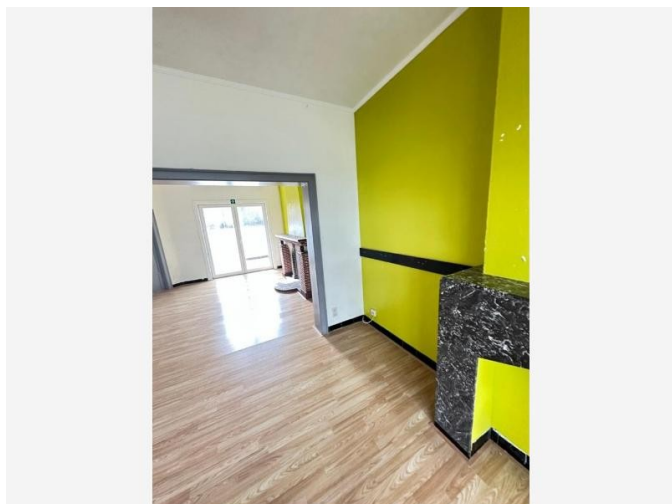
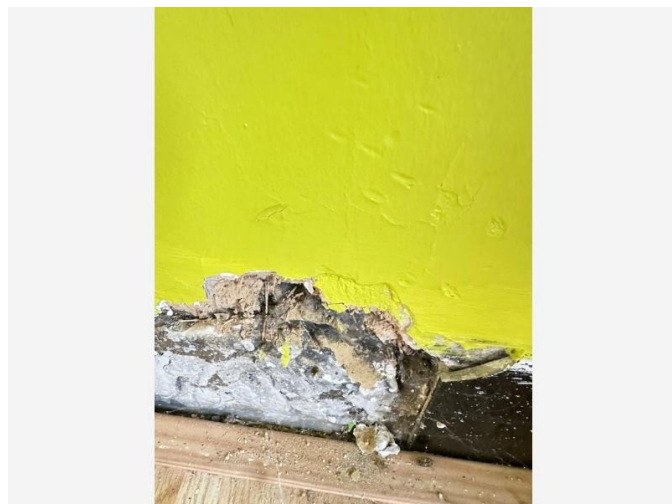
Fiche 11: Pleister muren

Geen asbest

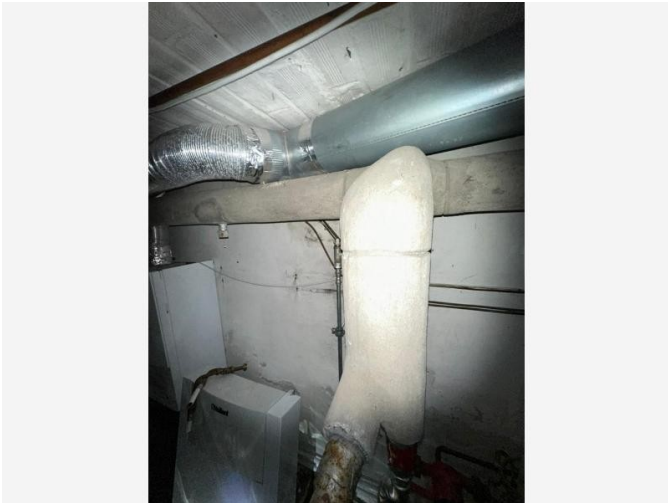
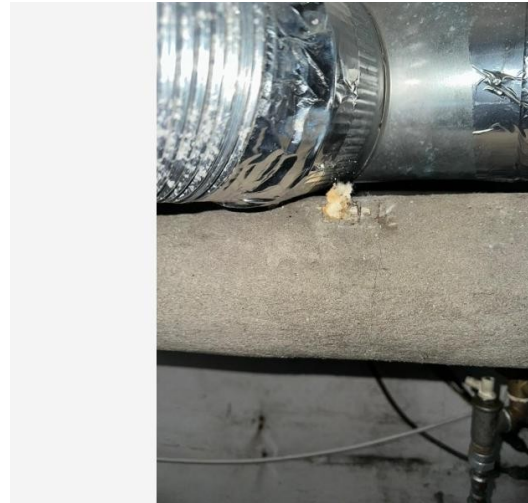
Fiche 12: Leidingisolatie kelder

Geen asbest

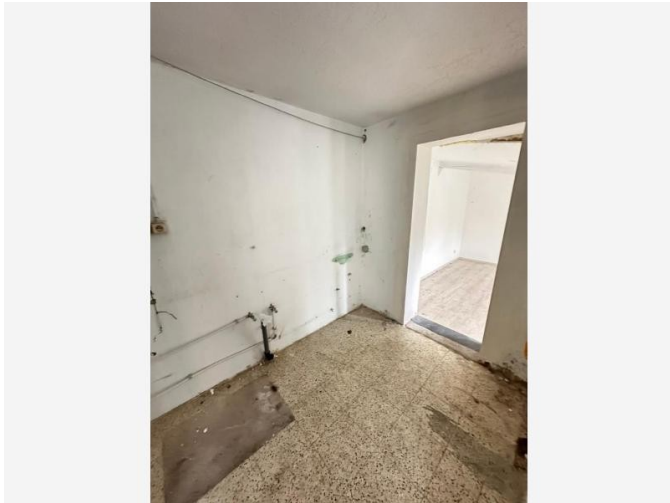
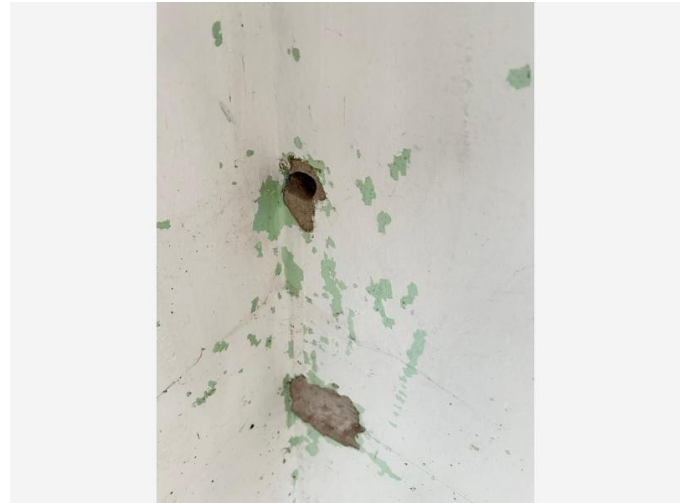
Fiche 13: Cementering kelder en wasplaats

Geen asbest
