Asbestinventarisatetest

Laarnebaan 34, 9070 Destelbergen

Attestnummer : 20250505-000211.000

Uitgegeven op : 05.05.2025

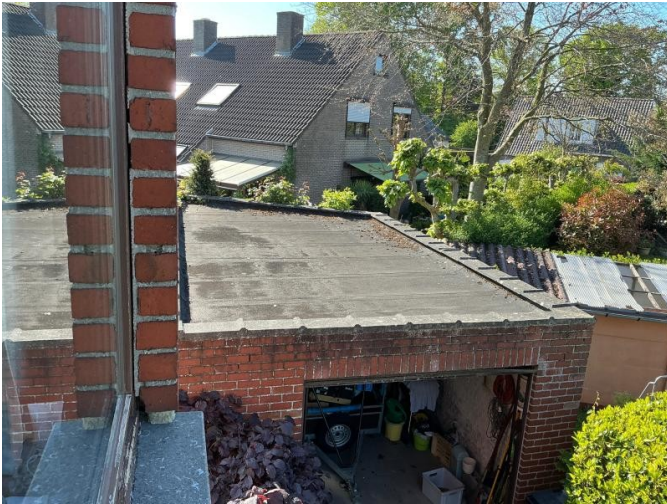
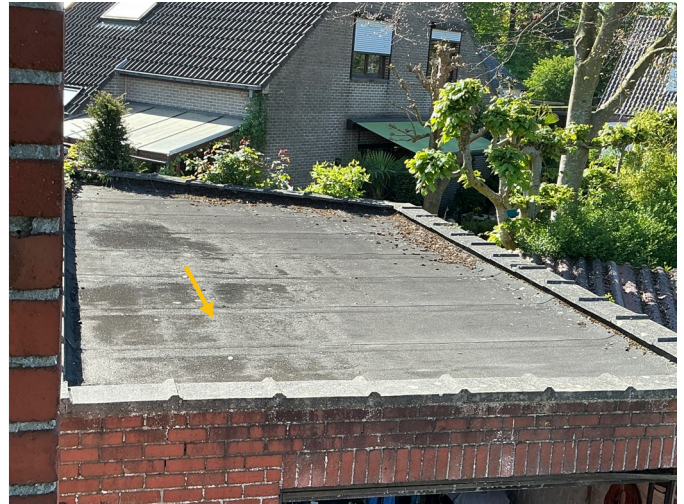
Het asbestmateriaal valt onder de mijlpaal van 2040.

Eindbeoordeling materiaalrisico	Verhoogd materiaalrisico en/of verhoogde kans op vezelvrijgave
---------------------------------	--

Gebondenheid	Categorie 1: hechtgebonden in oorsprong
Asbestsoort (vezeltype)	Alleen chrysotiel
Asbestconcentratie	Laag (< 50%)
Afschermingsgraad van het gehele materiaal	Geheel of deels vrij aan de buitenlucht
Toestand van het materiaal	Matig beschadigd, matig verweerd

Beschrijving	Roofing plat dak garage
Omgeving	Buiten
Primaire drager	Plat dak
Asbestmateriaal	Dak- en gevelbekleding - Roofing
Bindmiddel van asbestmateriaal	Bitumen (roofing, teer, asfalt)
Gebondenheid op basis van bindmiddel	Hecht
Hoeveelheid (oppervlakte - aantal)	• 15,00 m ² - 1 stuk
Totale oppervlakte	15,00 m ²
Eenvoudig bereikbaar	Ja
Bevestigingswijze	• Verlijmd, ingegoten, versmeerd
Identificatiemethode	Vaststelling zonder monsternamen Motivatie: Groot risico op structurele gevolgschade (lekschade, werking installatie,...)
Destructieve handeling voor identificatie	Nee
Opmerking	Materiaal sterk verweerd, waarschijnlijk origineel van jaren '70. Het gewicht en lm is een berekende schatting. Er worden geen rechten verleend aan deze oppervlaktes. De dikte is een schatting die voorkomt uit de monsterplaatsen en is daarom niet altijd representatief.

- Zorg voor een veilig beheer en verwijder dit asbestmateriaal wanneer het bij werken eenvoudig bereikbaar wordt. Controleer de toestand jaarlijks op wijzigingen.

- Eenvoudige handelingen: mag via doe-het-zelf of door werknemer(s) met opleidingsattest eenvoudige handelingen
De roofing kan voorzichtig verwijderd worden , extra bevochtigen om stof te voorkomen.

- u zich vooraf goed informeert op www.asbestinfo.be
 - u zich beschermt met een FFP3 mondmasker, wegwerphandschoenen, wegwerpoveral Cat III type 5-6, afspoelbaar schoeisel
 - er geen minderjarigen of derden aanwezig zijn
 - u beschikt over PE-folie en zakken om loskomende deeltjes en het afval op te vangen en te verpakken
 - u beschikt over een vernevelaar (water) of fixeermiddel om het abestmateriaal te bevochtigen tijdens de volledige duur van de werken
 - u weet hoe u asbestmateriaal veilig kan demonteren zonder stof of breuken
 - u beschikt over natte doeken om eventuele resten en stof weg te nemen
- => Het is eenvoudig bereikbaar, maar niet eenvoudig om te verwijderen omdat er een risico speelt dat er lekken kunnen ontstaan of andere problemen. Bij de verwijdering wordt er aangeraden om meteen een EPDM te laten plaatsen zodat de garage beschermd blijft.

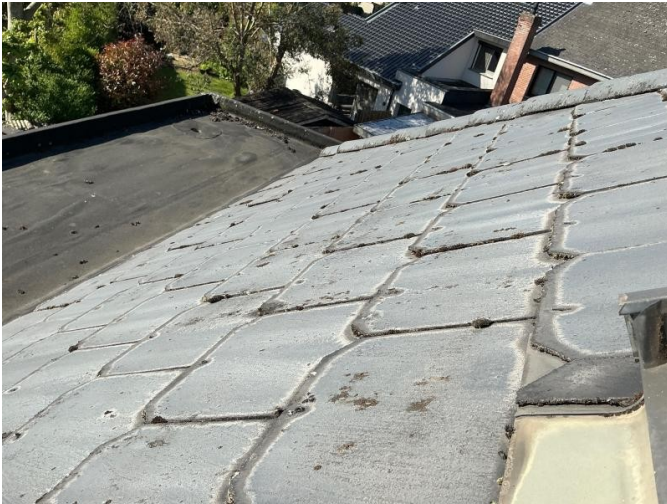
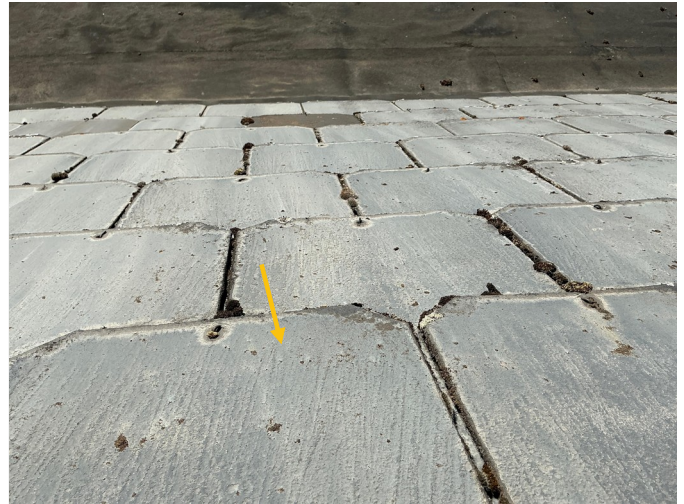
Het asbestmateriaal valt onder de mijlpaal van 2034.

Eindbeoordeling materiaalrisico	Verhoogd materiaalrisico en/of verhoogde kans op vezelvrijgave
Opmerking	De leien zijn verweerd en zijn geplaatst rond 1972.

Gebondenheid	Categorie 1: hechtgebonden in oorsprong
Asbestsoort (vezeltype)	Alleen chrysotiel
Asbestconcentratie	Laag (< 50%)
Afschermingsgraad van het gehele materiaal	Geheel of deels vrij aan de buitenlucht
Toestand van het materiaal	Matig beschadigd, matig verweerd

#	Type	Referentie	Resultaat
2.1	Puntmonster	1	Chrysotiel

Beschrijving	Leien dak
Omgeving	Buiten
Primaire drager	Schuin dak
Asbestmateriaal	Dak- en gevelbekleding - Lei, shingle
Bindmiddel van asbestmateriaal	Cement
Gebondenheid op basis van bindmiddel	Hecht
Hoeveelheid (oppervlakte - aantal)	<ul style="list-style-type: none">• 100,00 m² - 1 stuk
Totale oppervlakte	100,00 m ²
Eenvoudig bereikbaar	<p>Nee</p> <ul style="list-style-type: none">• Het asbestmateriaal is bedekt (uitgezonderd laag verf, coating, behang, kunststof, textiel) en het wegnemen van het bedekkende materiaal kan niet zonder het bedekkende materiaal te beschadigen.
Bevestigingswijze	<ul style="list-style-type: none">• Geklemd
Identificatiemethode	Vaststelling met monsternamen
Destructieve handeling voor identificatie	Nee
Opmerking	Het gewicht en lm is een beredeneerde schatting. Er worden geen rechten verleend aan deze oppervlaktes. De dikte is een schatting die voorkomt uit de monsterplaatsen en is daarom niet altijd representatief.

- Zorg voor een veilig beheer en verwijder dit asbestmateriaal wanneer het bij werken eenvoudig bereikbaar wordt. Controleer de toestand jaarlijks op wijzigingen.

De leien kunnen voorzichtig losgebeiteld worden , extra bevochtigen om stof te voorkomen.

Hou rekening met de hoogte van het dak en informeer over de bijkomende risico's bij een erkende dakwerker/aannemer.

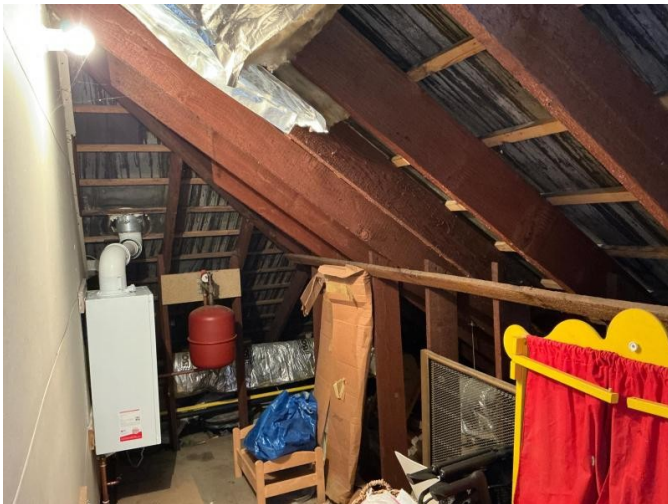
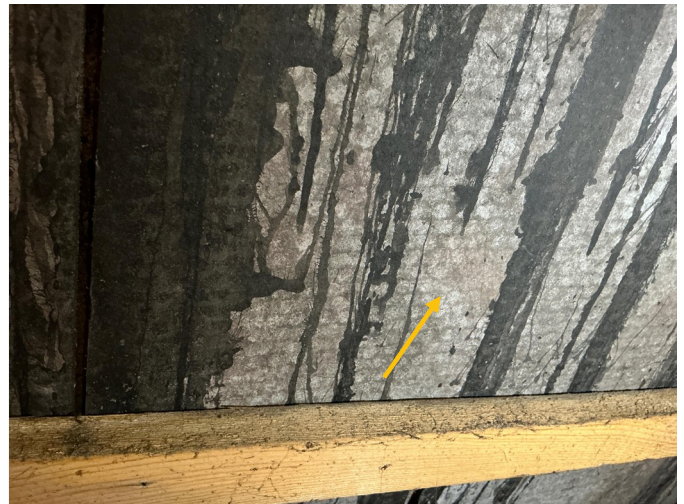
Het asbestmateriaal valt onder de mijlpaal van 2040.

Eindbeoordeling materiaalrisico	Verhoogd materiaalrisico en/of verhoogde kans op vezelvrijgave
Opmerking	De platen verkeren zich in een goede staat, geen gaten of putten in de platen zichtbaar.

Gebondenheid	Categorie 1: hechtgebonden in oorsprong
Asbestsoort (vezeltype)	Crocidoliet aanwezig
Asbestconcentratie	Laag (< 50%)
Afschermingsgraad van het gehele materiaal	Geheel of deels (ook) vrij aan de binnenlucht
Toestand van het materiaal	Licht beschadigd, licht verweerd. Intact calciumsilicaatmateriaal of categorie III 'gebondenheid'

Beschrijving	Onderdak
Omgeving	Binnen
Primaire drager	Schuin dak
Asbestmateriaal	Plaat, paneel, tablet - Type Menuiserie
Bindmiddel van asbestmateriaal	Cement
Gebondenheid op basis van bindmiddel	Hecht
Hoeveelheid (oppervlakte - dikte - aantal)	<ul style="list-style-type: none"> • 50,00 m² - 1,00 cm - 1 stuk
Totaal volume	0,50 m ³
Eenvoudig bereikbaar	<p>Nee</p> <ul style="list-style-type: none"> • Het asbestmateriaal is bedekt (uitgezonderd laag verf, coating, behang, kunststof, textiel) en het wegnemen van het bedekkende materiaal kan niet zonder het bedekkende materiaal te beschadigen.
Bevestigingswijze	<ul style="list-style-type: none"> • Geklemd
Identificatiemethode	Vaststelling zonder monstername
Destructieve handeling voor identificatie	Nee
Opmerking	<p>Zacht grijze platen, hol (glazig) geluid, typische honinggraad.</p> <p>Het gewicht en lm is een beredeneerde schatting. Er worden geen rechten verleend aan deze oppervlaktes. De dikte is een schatting die voorkomt uit de monsterplaatsen en is daarom niet altijd representatief.</p>

- Zorg voor een veilig beheer. Vermijd het beschadigen van het asbestmateriaal. Controleer de toestand jaarlijks op wijzigingen.
- Zorg voor een veilig beheer en verwijder dit asbestmateriaal wanneer het bij werken eenvoudig bereikbaar wordt. Controleer de toestand jaarlijks op wijzigingen.

- Eenvoudige handelingen: mag via doe-het-zelf of door werknemer(s) met opleidingsattest eenvoudige handelingen
De platen kunnen voorzichtig losgebeiteld worden , extra bevochtigen om stof te voorkomen.
Standaard dragen van de nodige wegwerp beschermingsmiddelen FFP 3 masker , handschoenen en tyvec CAT III type 5-6
Bij de gemeente/containerpark afsluitzakken halen om dubbel in te pakken en af te voeren naar het containerpark als hechtgebonden asbestafval.
Zie ook link Zie <https://ovam.vlaanderen.be/wie-mag-wat-verwijderen>

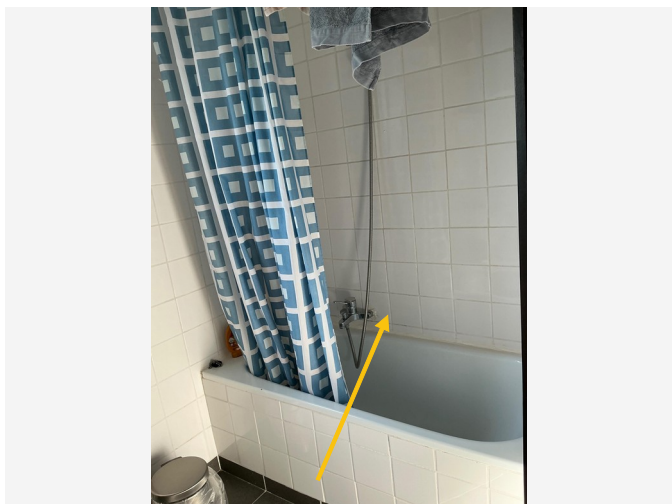
Wegens de goede toestand van de tegels aan de muren, was het niet mogelijk om de tegellijm te bemonsteren. Er wordt aangeraden om extra maatregelen te treffen of een extra expertise te laten uitvoeren bij afbraak of renovatie want gezien het bouwjaar is er een mogelijkheid dat de lijm asbesthoudend kan zijn.

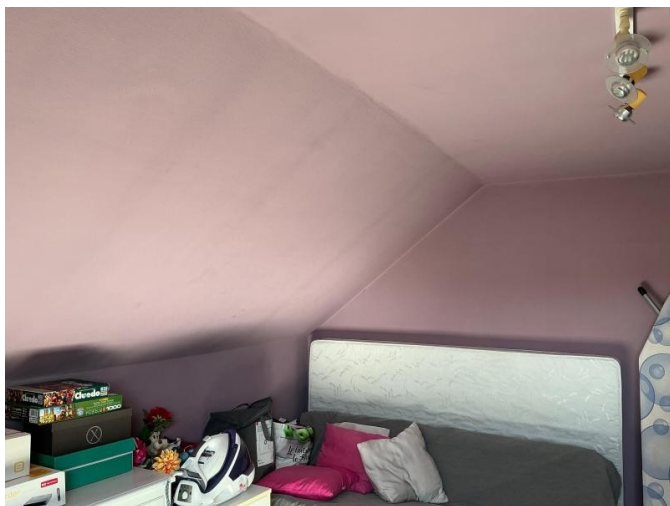
Achter de gyproc platen zit er een asbesthoudend onderdak. Dit werd al in een andere fiche vermeld. Er bestaat een kans dat er achter deze wanden nog materialen zitten die nu niet zichtbaar zijn. Er wordt aangeraden om extra maatregelen te treffen of een extra expertise te laten uitvoeren bij afbraak of renovatie want gezien het bouwjaar is er een mogelijkheid dat het materiaal asbesthoudend kan zijn.

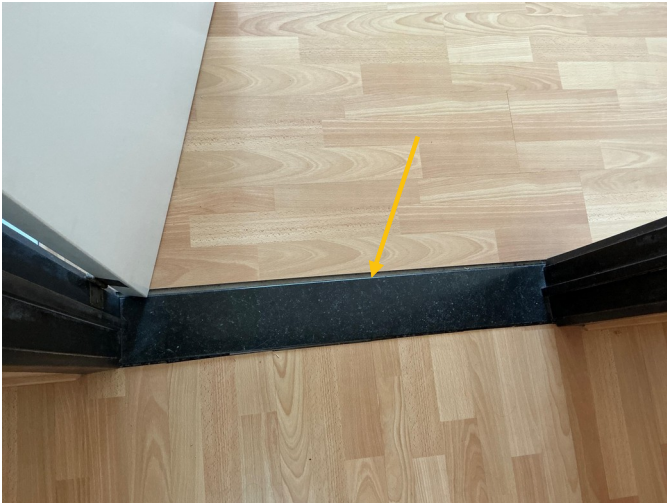
Glanzend en fossielen.

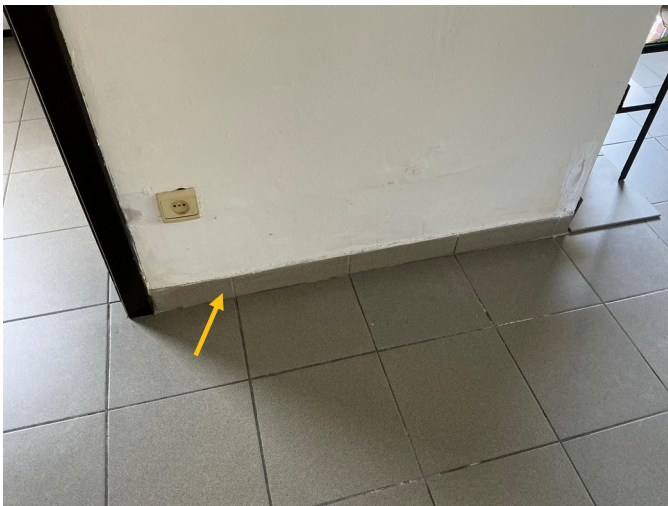
Er wordt aangeraden om extra maatregelen te treffen of een extra expertise te laten uitvoeren bij afbraak of renovatie want gezien het bouwjaar is er een mogelijkheid dat de lijm asbesthoudend kan zijn.

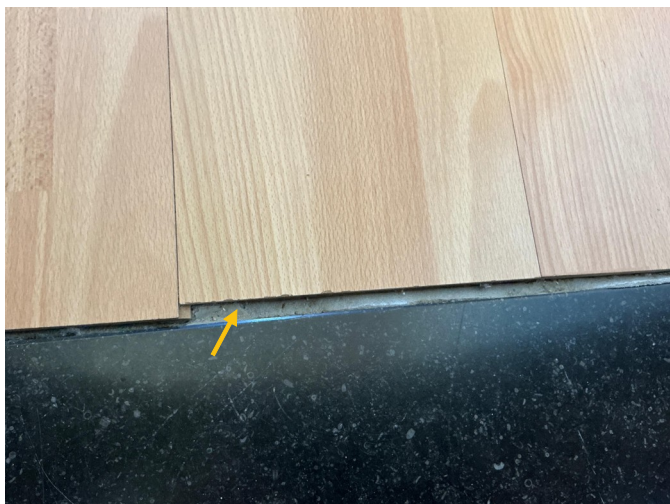
Het parket werd geplaatst rond de jaren '90. Wegens de goede toestand van het parket, was het niet mogelijk om de tegellijm te bemonsteren. Er wordt aangeraden om extra maatregelen te treffen of een extra expertise te laten uitvoeren bij afbraak of renovatie want gezien het bouwjaar is er een mogelijkheid dat de lijm asbesthoudend kan zijn.

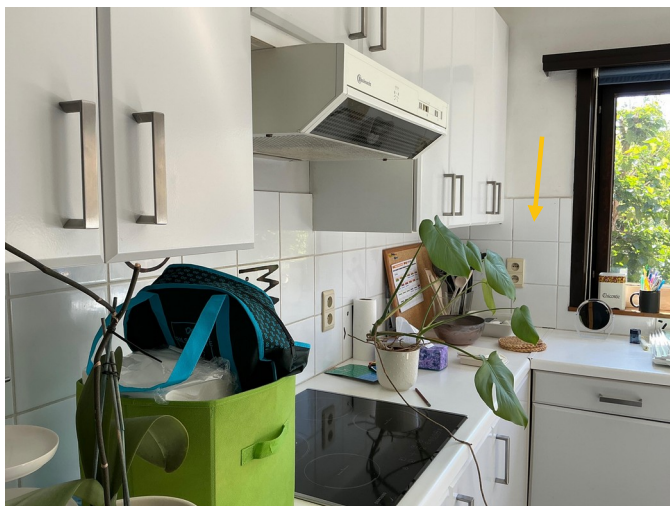
Wegens de goede toestand van de tegels aan de muren, was het niet mogelijk om de tegellijm te bemonsteren. Er wordt aangeraden om extra maatregelen te treffen of een extra expertise te laten uitvoeren bij afbraak of renovatie want gezien het bouwjaar is er een mogelijkheid dat de lijm asbesthoudend kan zijn.

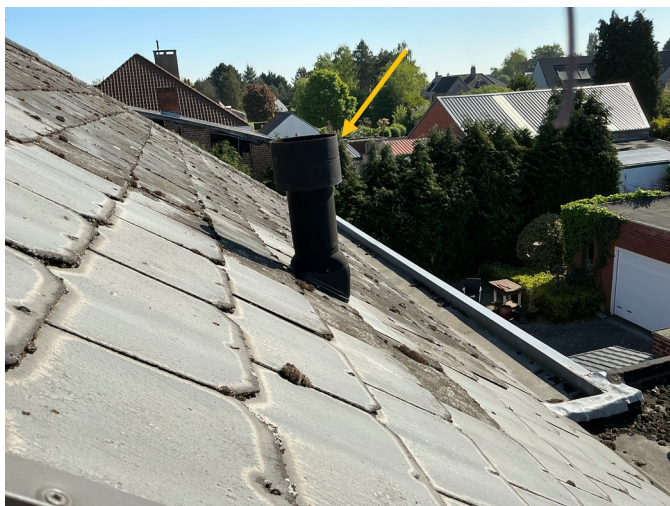
Soort RVS of alu materiaal, niet verdacht.

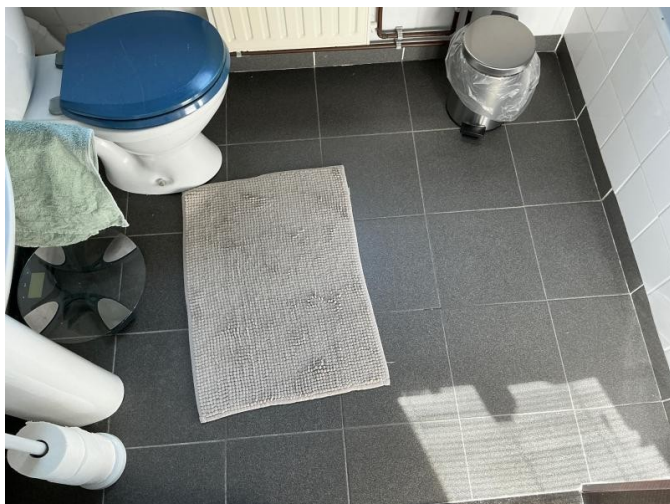
Wegens de goede toestand van de vloertegels, was het niet mogelijk om de tegellijm te bemonsteren. Er wordt aangeraden om extra maatregelen te treffen of een extra expertise te laten uitvoeren bij afbraak of renovatie want gezien het bouwjaar is er een mogelijkheid dat de lijm asbesthoudend kan zijn.

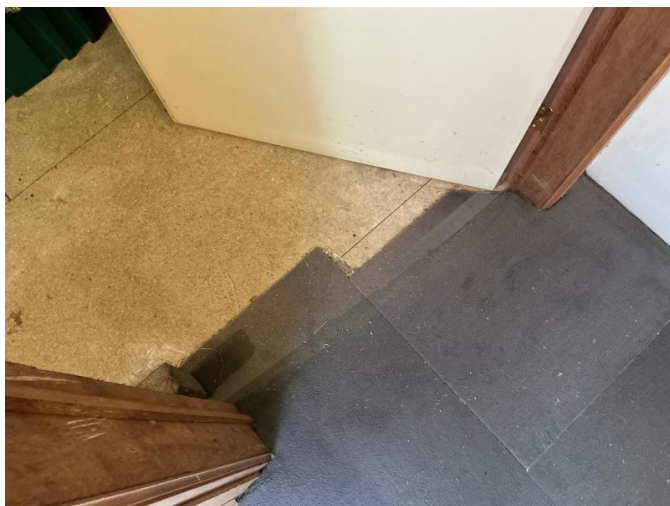
Vezelplaat onder tapijt, maar onbekend wat er onder vezelplaat zit. Er wordt aangeraden om extra maatregelen te treffen of een extra expertise te laten uitvoeren bij afbraak of renovatie want gezien het bouwjaar is er een mogelijkheid dat de lijm asbesthoudend kan zijn.

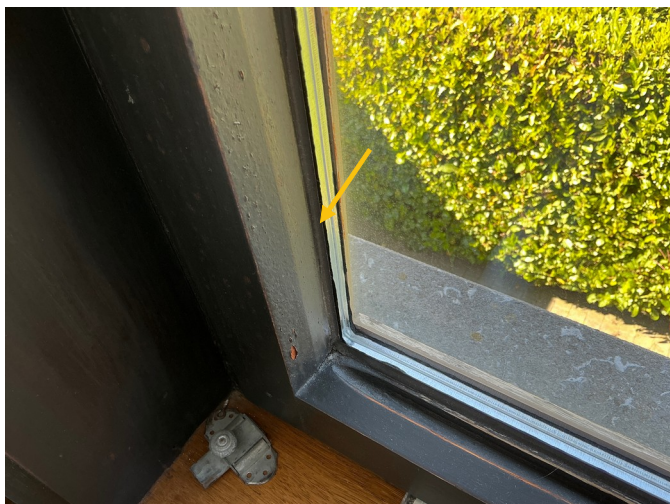
Zacht en elastisch.

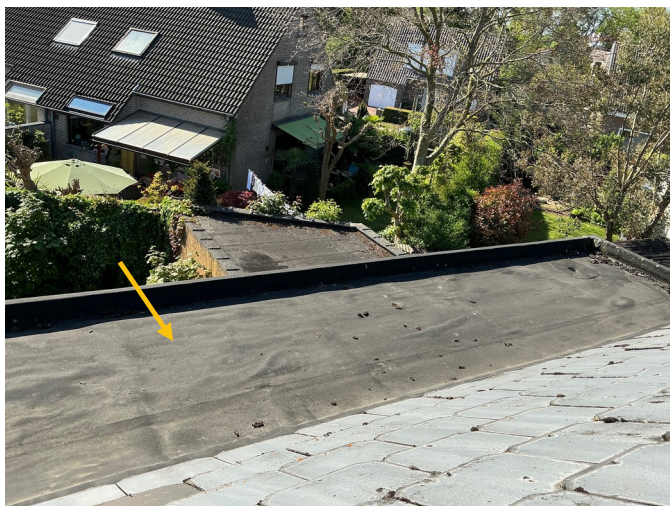
Het materiaal blinkt en ziet er recenter uit dan het platte dak boven de garage.

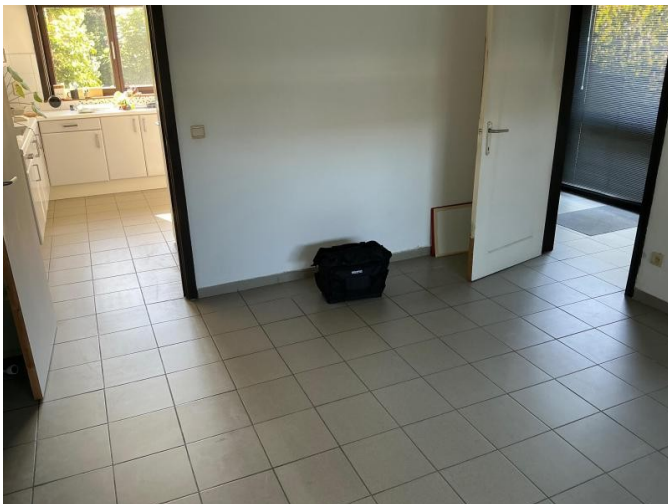
Wegens de goede toestand van de vloertegels, was het niet mogelijk om de tegellijm te bemonsteren. Er wordt aangeraden om extra maatregelen te treffen of een extra expertise te laten uitvoeren bij afbraak of renovatie want gezien het bouwjaar is er een mogelijkheid dat de lijm asbesthoudend kan zijn.

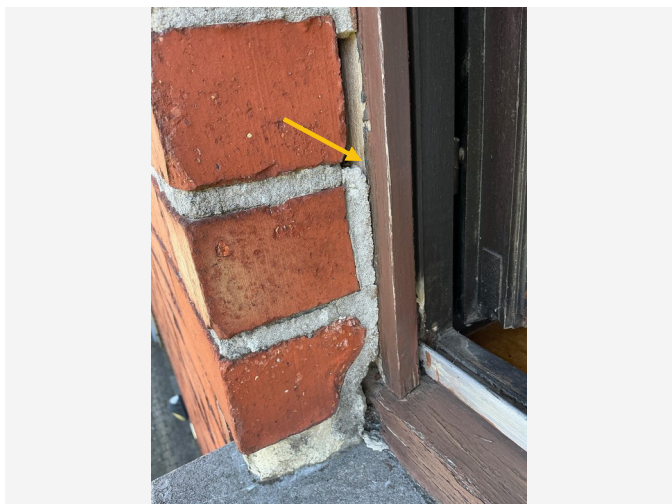
Zacht en elastisch.

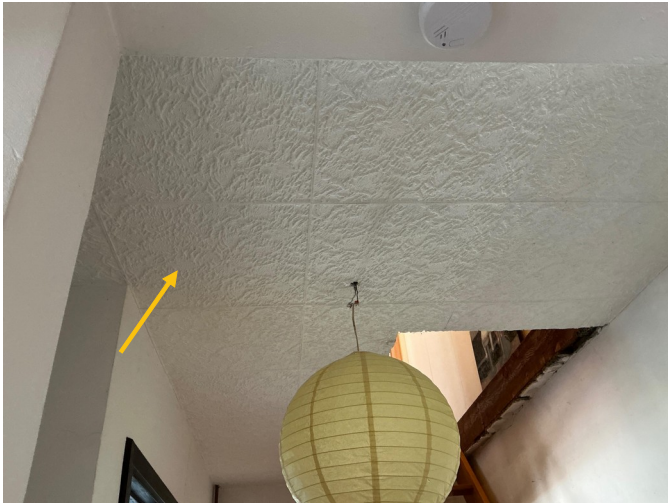
Er wordt aangeraden om extra maatregelen te treffen of een extra expertise te laten uitvoeren bij afbraak of renovatie want gezien het bouwjaar is er een mogelijkheid dat de lijm of een ander materiaal asbesthoudend kan zijn.

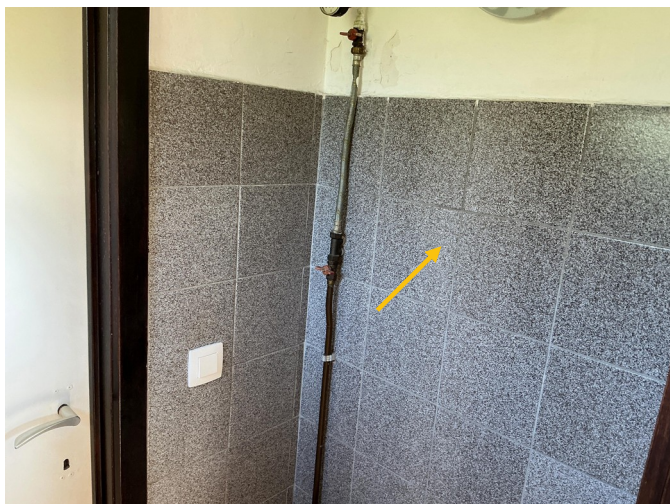
Wegens de goede toestand van de tegels aan de muren, was het niet mogelijk om de tegellijm te bemonsteren. Er wordt aangeraden om extra maatregelen te treffen of een extra expertise te laten uitvoeren bij afbraak of renovatie want gezien het bouwjaar is er een mogelijkheid dat de lijm asbesthoudend kan zijn.

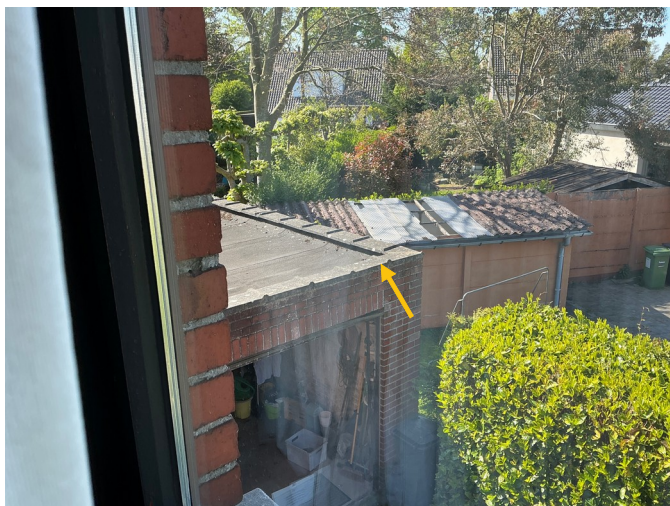
Keitjes zichtbaar en niet hol.
