# Asbestinventarisat attest

Stationsplein 13A, 9500 Geraardsbergen

Attestnummer : 20250429-000506.000

## Zone 1: Hoofdgebouw

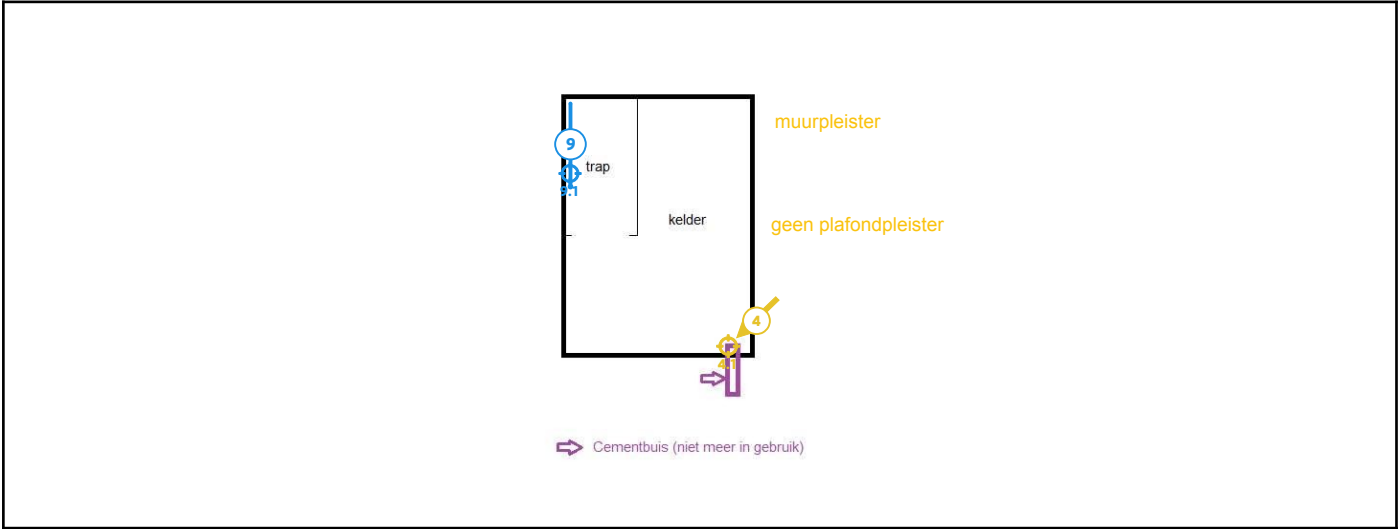
# Plan 1.1: Schets kelder

Beschrijving	Type	Actie
4. Cementbuis kelder	Asbestmateriaal	Zorgvuldig beheren
4.1 Code: 006	Puntmonster	-
7. Valse plafonds	Advies	-
9. Muurpleister	Geen asbest	-
9.1 Code: 001	Mengmonster	-

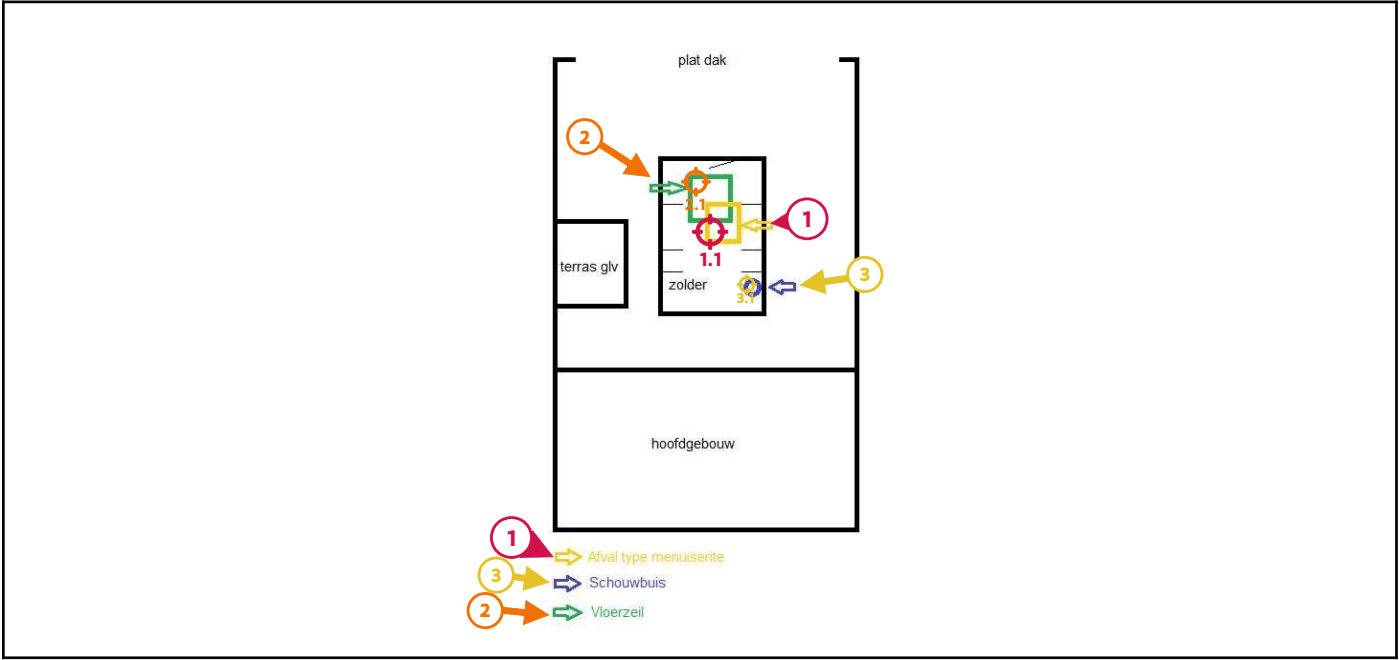
# Plan 1.5: Schets zoldering boven zaal

Beschrijving	Type	Actie
1. Type menuiserie	Asbestmateriaal	Dringend verwijderen
1.1 Code: 004	Puntmonster	-
2. Vinylvloer zolder	Asbestmateriaal	Verwijderen
2.1 Code: 005	Puntmonster	-
3. Schouwbus	Asbestmateriaal	Zorgvuldig beheren
3.1 Code: 003	Puntmonster	-

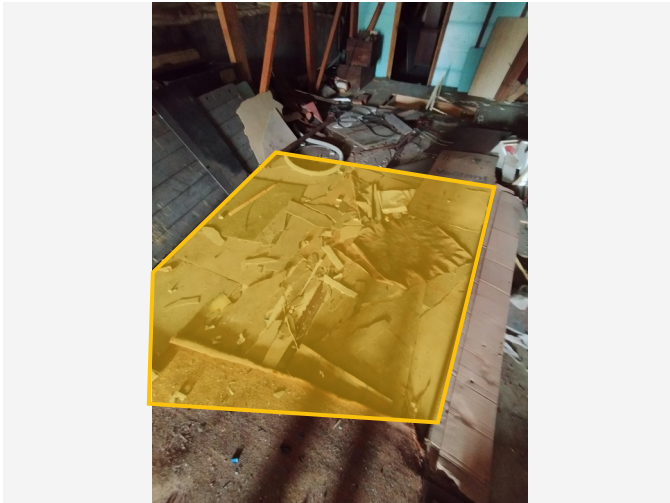
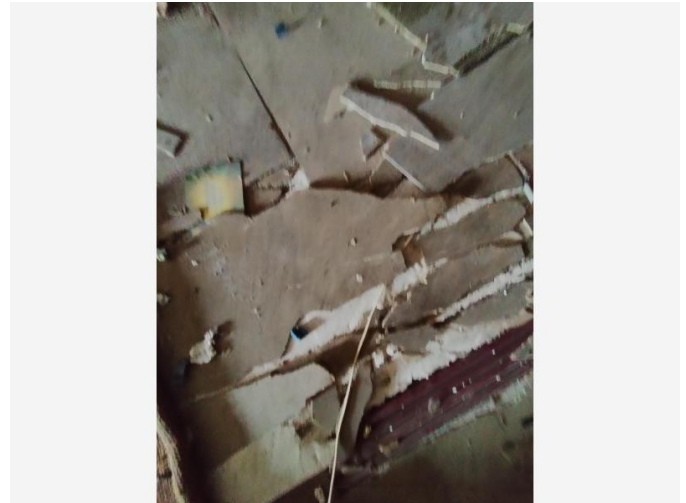
## Conclusie

Het asbestmateriaal valt onder de mijlpaal van 2040.

**Dringend verwijderen**

#	Type	Referentie	Resultaat
1.1	Puntmonster	004	Crocidoliet, Chrysotiel

Beschrijving	Type menuiserite
Type afvalstof	Betreft resten (contaminatie) van verwerking of beschadiging
Type resten (contaminatie)	<ul style="list-style-type: none"><li>• Stukken, fragmenten (los, opliggend)</li></ul>
Besmette materialen	<ul style="list-style-type: none"><li>• Geen (er is geen vermenging met ander materiaal)</li></ul>
Bron van de resten	Bron van de resten is niet meer aanwezig
Omgeving	Binnen
Primaire drager	Vloer
Gebondenheid resten	Hecht
Hoeveelheid (gewicht - aantal)	<ul style="list-style-type: none"><li>• 5,00 kg - 1 stuk</li></ul>
Totaal gewicht	5,00 kg
Eenvoudig bereikbaar	Ja
Identificatiemethode	Vaststelling met monstername
Opmerking	De vermelde oppervlaktes, diktes en volumes betreffen een beredeneerde schatting. Er worden geen rechten verleend aan deze oppervlaktes/diktes/volumes.

- Verwijder het asbestafval.

- Eenvoudige handelingen: mag via doe-het-zelf of door werknemer(s) met opleidingsattest eenvoudige handelingen  
Bij de gemeente of het plaatselijk containerpark kan je afsluitzakken opvragen om het afval dubbel te verpakken en het af te voeren als hechtgebonden materiaal naar het containerpark. Bescherm jezelf voldoende met de nodige PBM's  
Standaard dragen van de nodige wegwerp beschermingsmiddelen FFP 3 masker , handschoenen en tyvec CAT III type 5-6

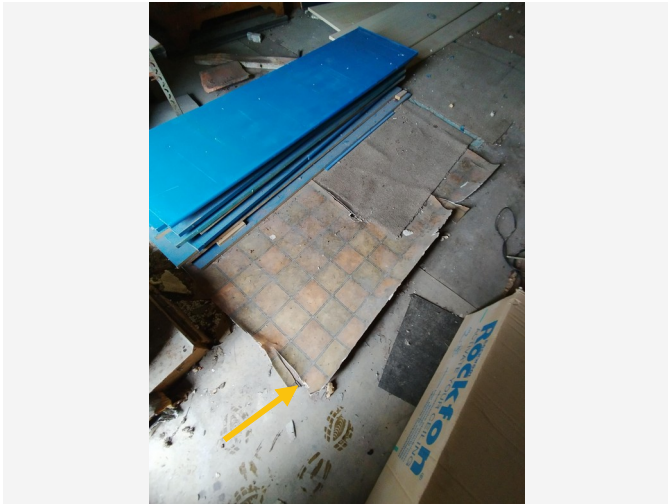
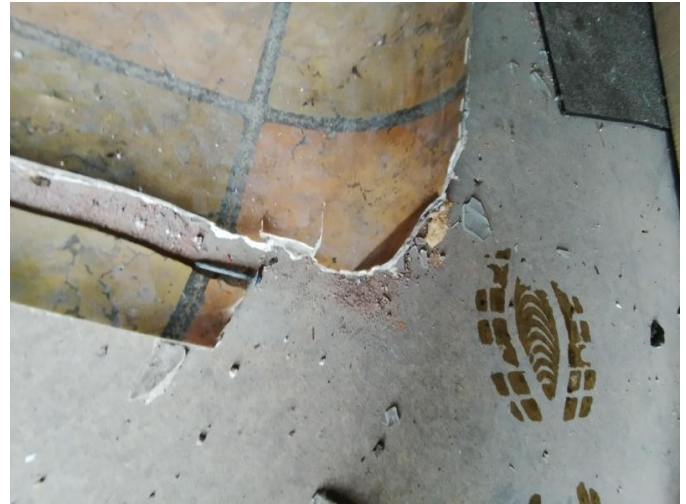
Het asbestmateriaal valt onder de mijlpaal van 2034.

Verwijderen

Eindbeoordeling materiaalrisico	Verhoogd materiaalrisico en/of verhoogde kans op vezelvrijgave
---------------------------------	--

Gebondenheid	Categorie 2: niet-hechtgebonden met matrix
Asbestsoort (vezeltype)	Alleen chrysotiel
Asbestconcentratie	Hoog ( $\geq 50\%$ )
Afschermingsgraad van het gehele materiaal	Geheel of deels (ook) vrij aan de binnenlucht
Toestand van het materiaal	Licht beschadigd, licht verweerd. Intact calciumsilicaatmateriaal of categorie III 'gebondenheid'

#	Type	Referentie	Resultaat
2.1	Puntmonster	005	Chrysotiel

Beschrijving	Vinylvloer zolder
Omgeving	Binnen
Primaire drager	Vloer
Asbestmateriaal	Prefab - afwerking - Vloerzeil
Bindmiddel van asbestmateriaal	Karton - papier - viltachtig
Gebondenheid op basis van bindmiddel	Niet-hechtgebonden
Hoeveelheid (oppervlakte - aantal)	<ul style="list-style-type: none"><li>• 4,00 m<sup>2</sup> - 1 stuk</li></ul>
Totale oppervlakte	4,00 m <sup>2</sup>
Eenvoudig bereikbaar	Ja
Bevestigingswijze	<ul style="list-style-type: none"><li>• Los (al dan niet bedekt)</li></ul>
Identificatiemethode	Vaststelling met monstername
Destructieve handeling voor identificatie	Nee
Opmerking	<p>De bovenzijde bestaat uit kunststof (vinyl). De onderzijde van het vloerzeil bestaat uit karton.</p> <p>De vermelde oppervlaktes, diktes en volumes betreffen een beredeneerde schatting. Er worden geen rechten verleend aan deze oppervlaktes/diktes/volumes.</p>

- Zorg voor een veilig beheer. Vermijd het beschadigen van het asbestmateriaal. Controleer de toestand jaarlijks op wijzigingen.
- Scherm in afwachting van verwijdering het asbestmateriaal af van luchtstromingen en verstoring: bijvoorbeeld door het te verpakken, te fixeren, af te dekken, signalisatie - afbakening aan te brengen, ...

- Eenvoudige handelingen: enkel door erkend asbestverwijderaar  
Toepassing mag niet door doe-het-zelf verwijderd worden!

Bevestiging los: De saneerder motiveert de verwijderingsmethode in zijn werkplan. Een kartonnen onderlaag is losgebonden. Uitzonderingen zijn mogelijk maar worden goedgekeurd door FOD Waso volgens

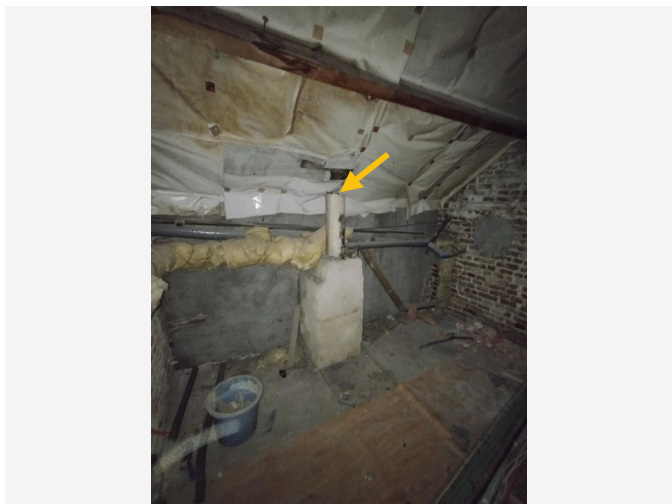
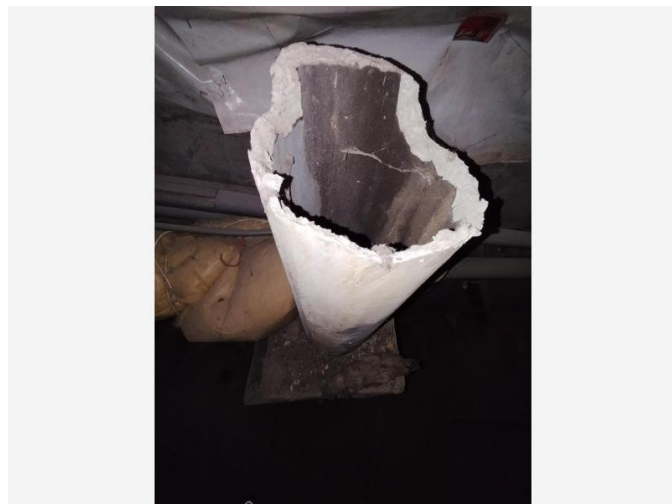
Het asbestmateriaal valt onder de mijlpaal van 2040.

Zorgvuldig beheren

Eindbeoordeling materiaalrisico	Laag materiaalrisico en/of verlaagde kans op vezelvrijgave
---------------------------------	--

Gebondenheid	Categorie 1: hechtgebonden in oorsprong
Asbestsoort (vezeltype)	Alleen chrysotiel
Asbestconcentratie	Laag (< 50%)
Afschermingsgraad van het gehele materiaal	Geheel of deels (ook) vrij aan de binnenlucht
Toestand van het materiaal	Licht beschadigd, licht verweerd. Intact calciumsilicaatmateriaal of categorie III 'gebondenheid'

#	Type	Referentie	Resultaat
3.1	Puntmonster	003	Chrysotiel

Beschrijving	Schouwbus
Omgeving	Binnen
Primaire drager	HVAC infrastructuur en uitrusting
Asbestmateriaal	Rookgaskanaal
Bindmiddel van asbestmateriaal	Cement
Gebondenheid op basis van bindmiddel	Hecht
Hoeveelheid (lengte - omtrek - dikte - aantal)	<ul style="list-style-type: none"><li>• 1,50 m - 60,00 cm - 1,00 cm - 1 stuk</li></ul>
Totaal volume	0,009 m <sup>3</sup>
Eenvoudig bereikbaar	Ja
Bevestigingswijze	<ul style="list-style-type: none"><li>• Verlijmd, ingegoten, versmeerd</li></ul>
Identificatiemethode	Vaststelling met monstername
Destructieve handeling voor identificatie	Nee
Opmerking	De vermelde oppervlaktes, diktes en volumes betreffen een beredeneerde schatting. Er worden geen rechten verleend aan deze oppervlaktes/diktes/volumes.

- Verwijder dit asbestmateriaal zo snel mogelijk. Volg de toestand goed op.

- Eenvoudige handelingen: mag via doe-het-zelf of door werknemer(s) met opleidingsattest eenvoudige handelingen  
EH via doe-het zelf

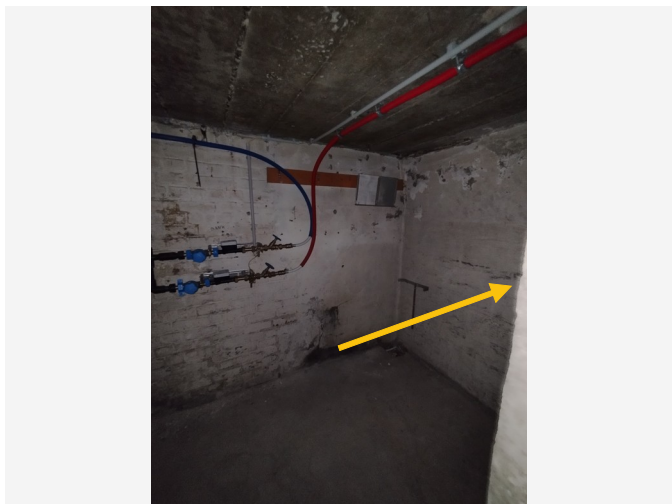
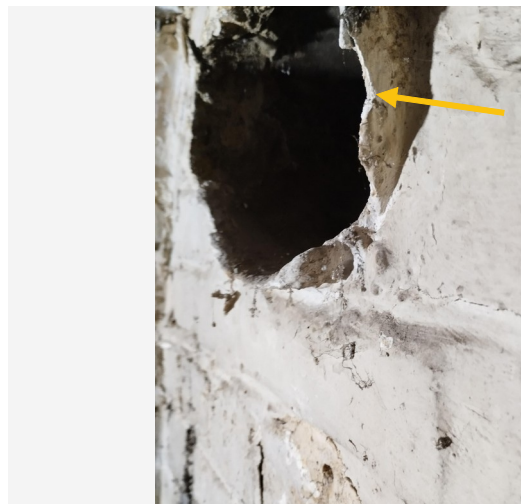
Het asbestmateriaal valt onder de mijlpaal van 2040.

Zorgvuldig beheren

Eindbeoordeling materiaalrisico	Laag materiaalrisico en/of verlaagde kans op vezelvrijgave
---------------------------------	--

Gebondenheid	Categorie 1: hechtgebonden in oorsprong
Asbestsoort (vezeltype)	Alleen chrysotiel
Asbestconcentratie	Laag (< 50%)
Afschermingsgraad van het gehele materiaal	Geheel of deels (ook) vrij aan de binnenlucht
Toestand van het materiaal	Licht beschadigd, licht verweerd. Intact calciumsilicaatmateriaal of categorie III 'gebondenheid'

#	Type	Referentie	Resultaat
4.1	Puntmonster	006	Chrysotiel

Beschrijving	Cementbuis kelder
Omgeving	Binnen
Primaire drager	Infrastructuur hemelwater (opvang en afvoer)
Asbestmateriaal	Buis, koker, leiding, pijp, doorvoer
Bindmiddel van asbestmateriaal	Cement
Gebondenheid op basis van bindmiddel	Hecht
Hoeveelheid (lengte - omtrek - dikte - aantal)	<ul style="list-style-type: none"><li>• 1,00 m - 40,00 cm - 1,00 cm - 1 stuk</li></ul>
Totaal volume	0,004 m <sup>3</sup>
Eenvoudig bereikbaar	Ja
Bevestigingswijze	<ul style="list-style-type: none"><li>• Verlijmd, ingegoten, versmeerd</li></ul>
Identificatiemethode	Vaststelling met monstername
Destructieve handeling voor identificatie	Nee
Opmerking	De vermelde oppervlaktes, diktes en volumes betreffen een beredeneerde schatting. Er worden geen rechten verleend aan deze oppervlaktes/diktes/volumes.

- Zorg voor een veilig beheer. Vermijd het beschadigen van het asbestmateriaal. Controleer de toestand jaarlijks op wijzigingen.

- Eenvoudige handelingen: mag via doe-het-zelf of door werknemer(s) met opleidingsattest eenvoudige handelingen  
De buis kan voorzichtig losgebeiteld worden, extra bevochtigen om stof te voorkomen.

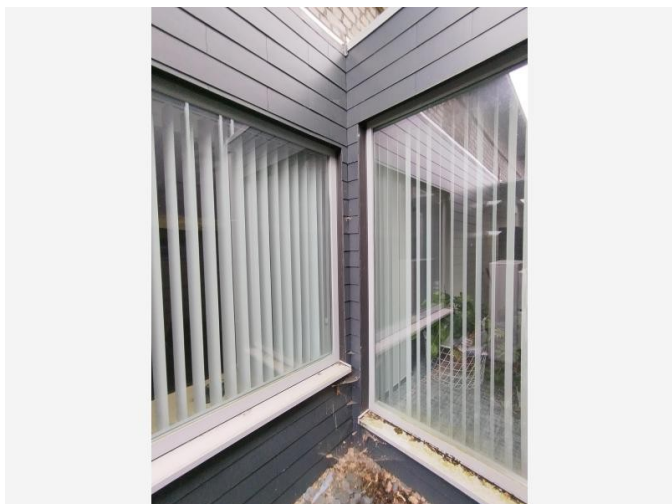
Vrije foto

De mastiek werd gecontroleerd en als niet-asbesthoudend beschouwd. (zacht en elastisch)

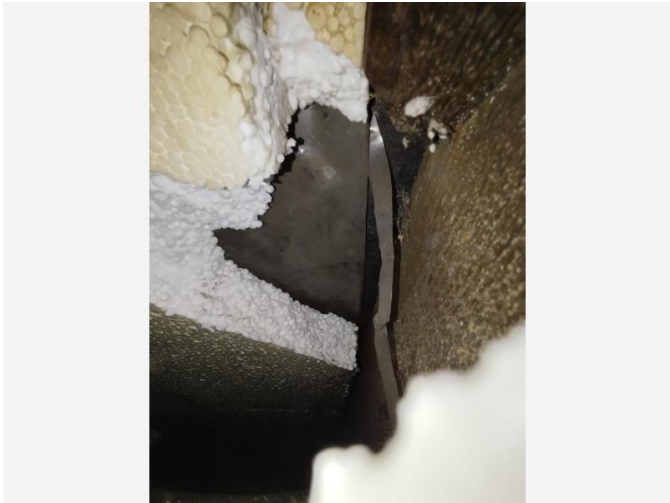
Vrije foto

Het dak werd gecontroleerd. Er is geen verdacht onderdak vastgesteld.

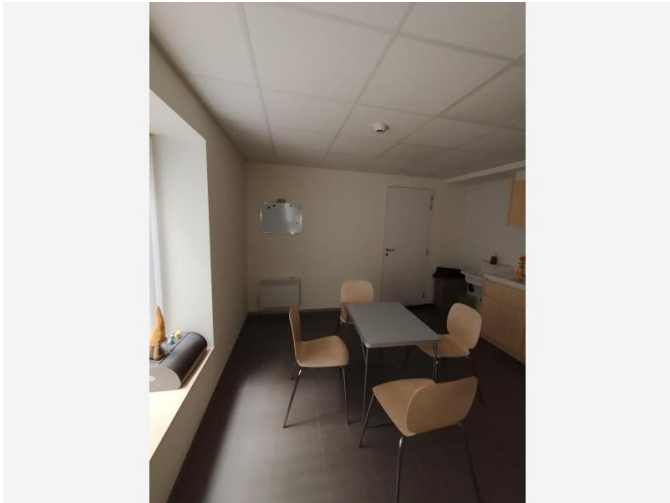
Vrije foto

Er zijn plafonds afgewerkt in plaatmateriaal. Het is niet duidelijk of er pleisterwerk of verdacht materiaal aanwezig is achter deze valse plafonds, het is aangewezen om bijkomend onderzoek uit te voeren bij werken.

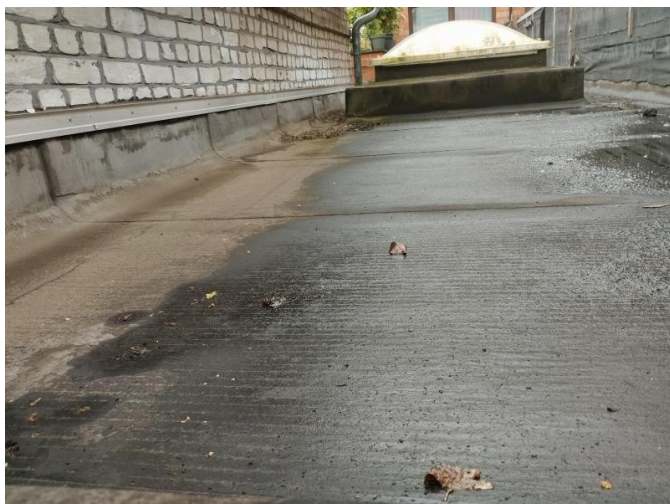
Vrije foto

Visueel vastgestelde glasvezel polyester laag (streepmotief)

Mogelijks kunnen er nog asbestverdachte onderlagen aanwezig zijn.

Het is aangewezen om extra controle uit te voeren tot op de drager bij eventuele renovatiewerken. De vermelde oppervlaktes, diktes en volumes betreffen een beredeneerde schatting. Er worden geen rechten verleend aan deze oppervlaktes/diktes/volumes.

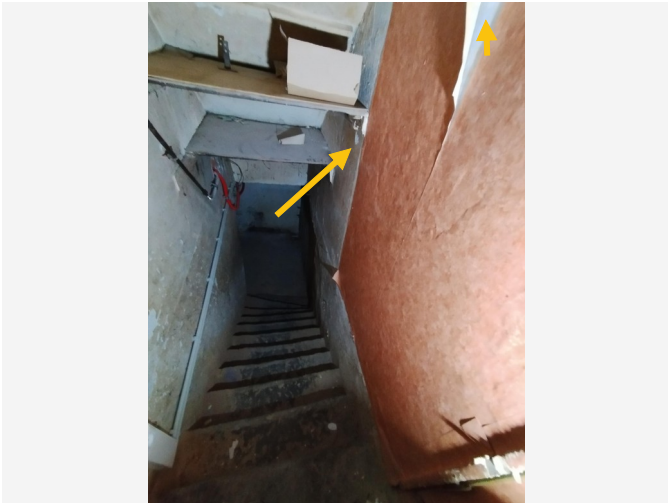
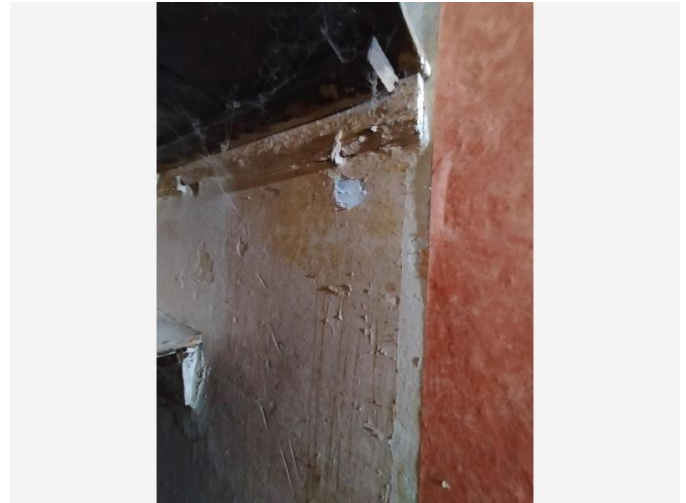
Geen asbest

#	Type	Referentie	Resultaat
9.1	Mengmonster	001	Geen asbest

Beschrijving	Muurpleister
Omgeving	Binnen
Primaire drager	Binnenwand
Bindmiddel van materiaal	Gips - kalk
Gebondenheid op basis van bindmiddel	Niet-hechtgebonden
Hoeveelheid (oppervlakte - dikte - aantal)	• 12,00 m <sup>2</sup> - 1,00 cm - 1 stuk
Totaal volume	0,12 m <sup>3</sup>
Identificatiemethode	Vaststelling met monstername
Destructieve handeling voor identificatie	Nee
Opmerking	<p>Volgens het inspectieprotocol is een monstername van het pleisterwerk verplicht om dit te identificeren als niet-asbesthoudend.</p> <p>Mengmonster van 2 punten. (trap naar kelder).</p> <p>Er is maar 1 ruimte aanwezig met pleisterwerk.</p> <p>Er is een mengmonster van 2 punten genomen, mogelijke aanwezige asbestvezels zijn niet homogeen verdeeld in het pleisterwerk.</p> <p>De vermelde oppervlaktes en volumes betreffen een beredeneerde schatting. Er worden geen rechten verleend aan deze oppervlaktes/volumes. De dikte is een schatting die voorkomt uit de monsterplaatsen en is daarom niet altijd representatief.</p> <p>Er bevinden zich valse wanden. Het is niet duidelijk of er pleisterwerk aanwezig is achter deze valse wanden, het is aangewezen om bijkomend onderzoek uit te voeren bij werken.</p>

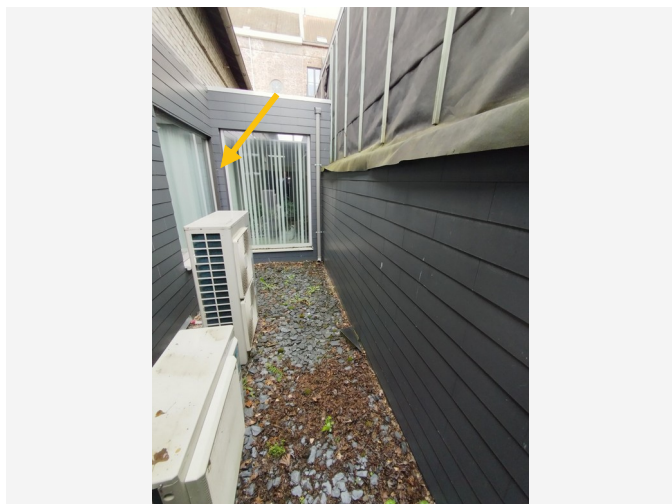
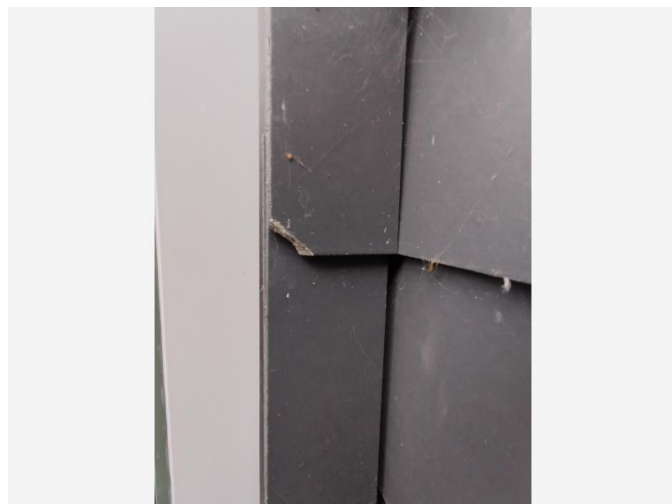
Geen asbest

#	Type	Referentie	Resultaat
10.1	Puntmonster	002	Geen asbest

Beschrijving	Gevelleien
Omgeving	Buiten
Primaire drager	Schuin dak
Bindmiddel van materiaal	Cement
Gebondenheid op basis van bindmiddel	Hecht
Hoeveelheid (oppervlakte - aantal)	• 30,00 m <sup>2</sup> - 1 stuk
Totale oppervlakte	30,00 m <sup>2</sup>
Identificatiemethode	Vaststelling met monstername
Destructieve handeling voor identificatie	Nee
Opmerking	<p>Er werd een staal genomen aan een uitstekend stuk waardoor de waterdichtheid van de dakbedekking niet in het gedrang komt.</p> <p>De vermelde oppervlaktes, diktes en volumes betreffen een beredeneerde schatting. Er worden geen rechten verleend aan deze oppervlaktes/diktes/volumes.</p>
