# Asbestinventarisatetest

41043A0144/00W000 - Gebouw achteraan Astridlaan 130A te Geraardsbergen

Attestnummer : 20240706-000073.000

Uitgegeven op : 06.07.2024

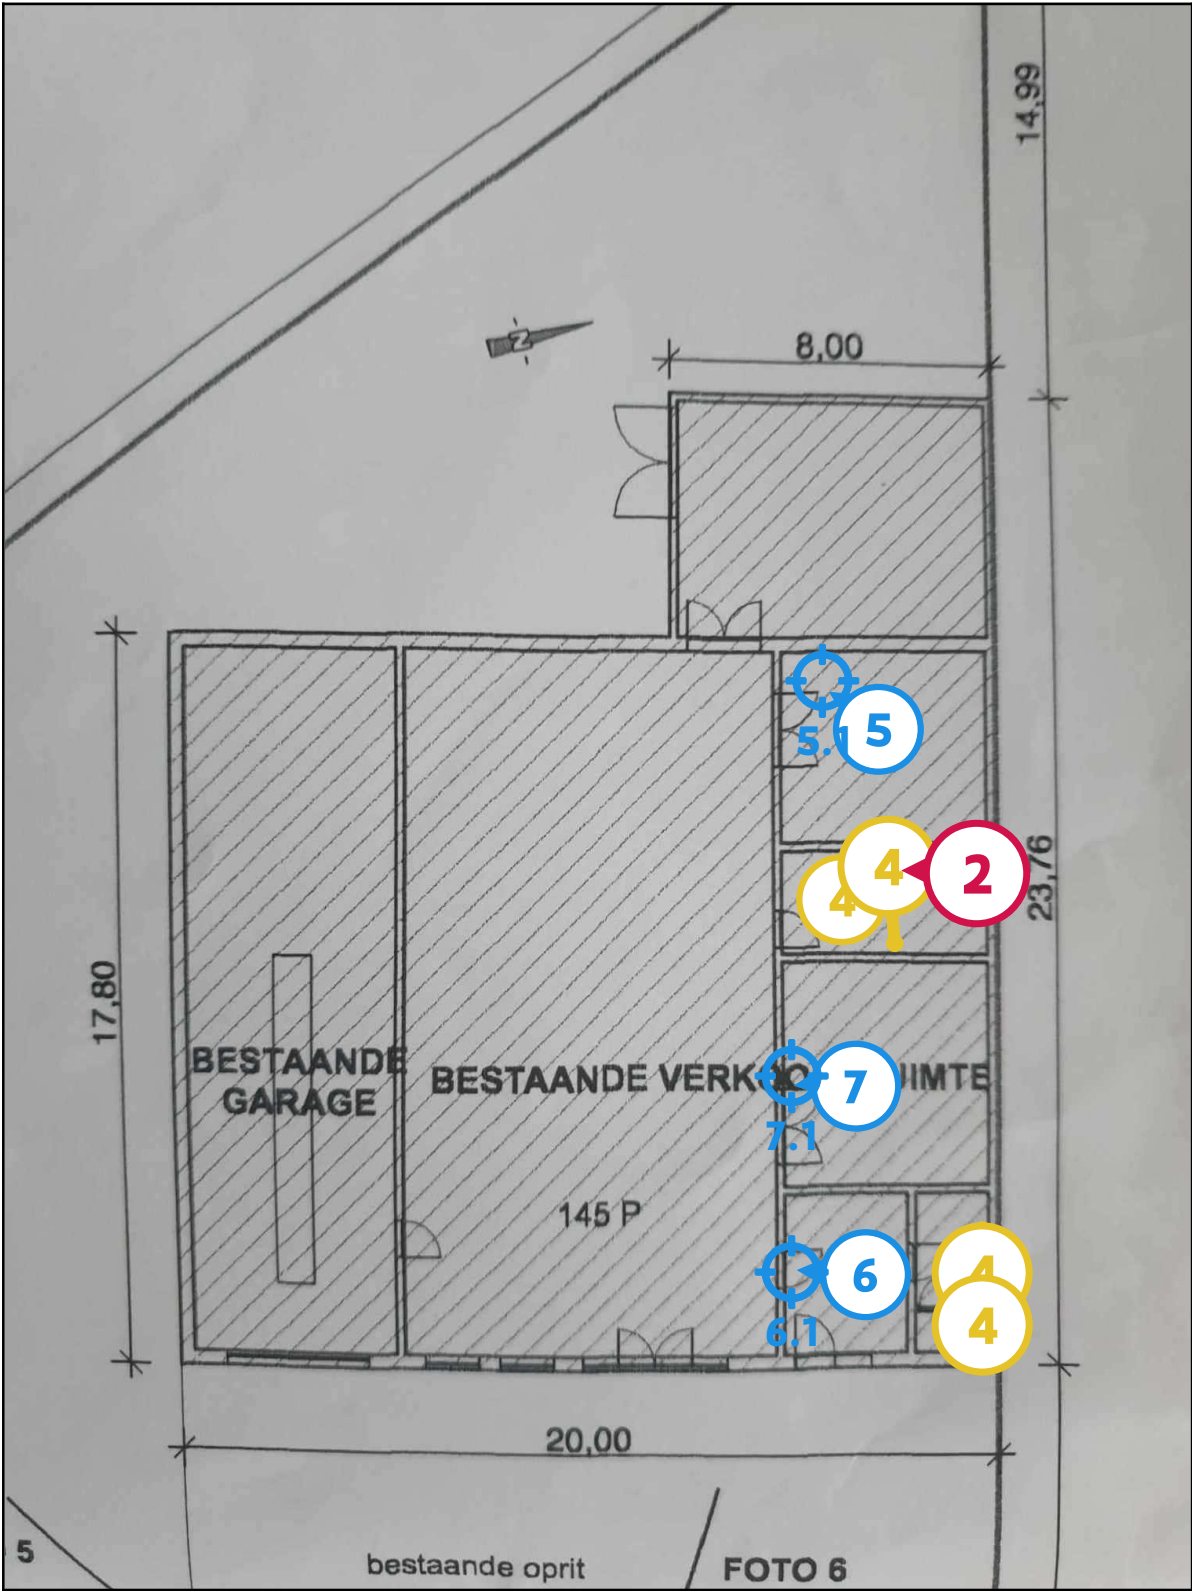
Plan 1.2: GARAGE

2. ELEKTRISCHE TELLER OP VLOER	Asbestmateriaal	Dringend verwijderen
4. BAKELIETEN SCHAKELAARS EN ELECTRICITEITSKAST	Asbestmateriaal	Zorgvuldig beheren
5. RODE VLOERVERF	Geen asbest	-
5.1 Code: 240516203	Puntmonster	-
6. VALS PLAFOND WIT	Geen asbest	-
6.1 Code: 240516201	Puntmonster	-
7. VALS PLAFOND GRIJS	Geen asbest	-
7.1 Code: 240516202	Puntmonster	-

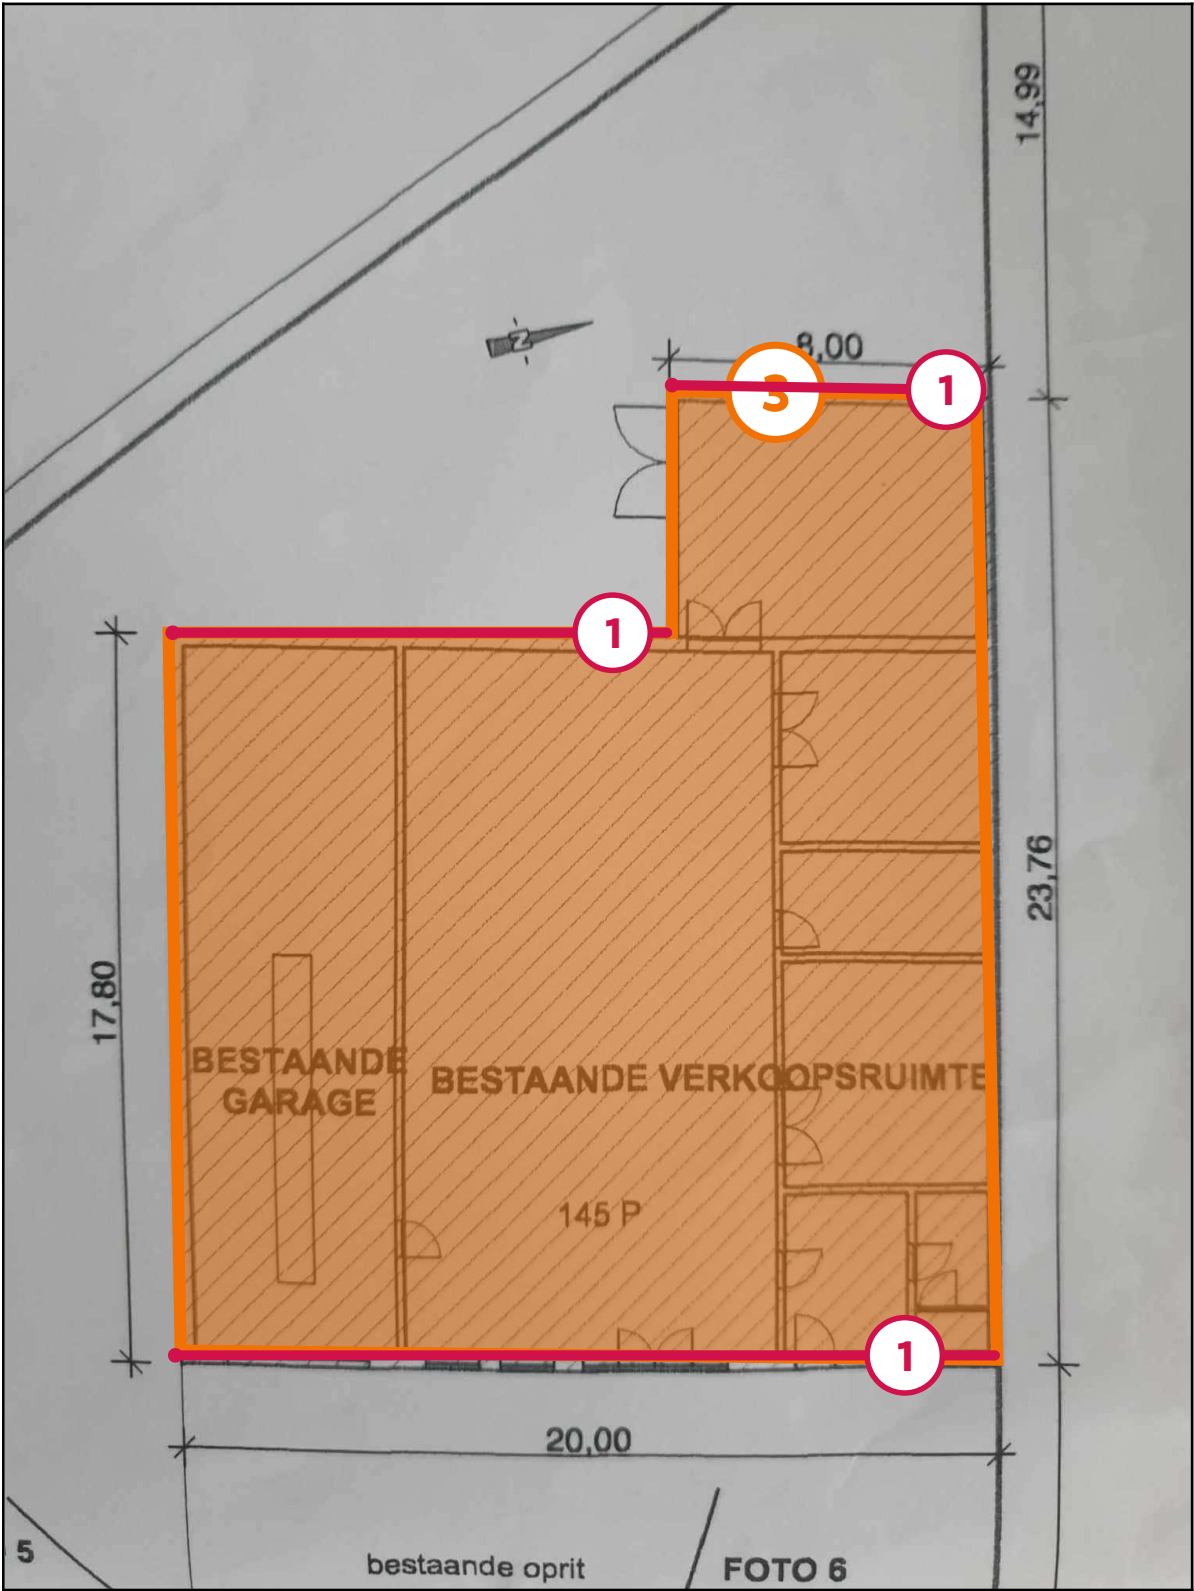
Plan 1.3: GARAGE

1. SLIB IN DE DAKGOOT	Asbestmateriaal	Dringend verwijderen
3. GOLFPLATEN OP HET DAK	Asbestmateriaal	Verwijderen

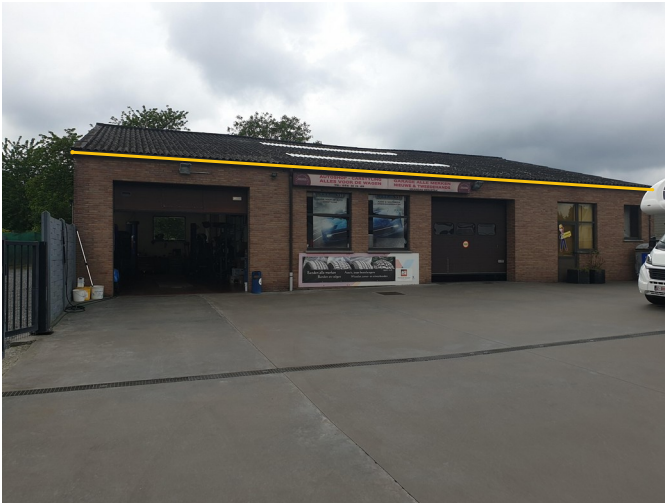
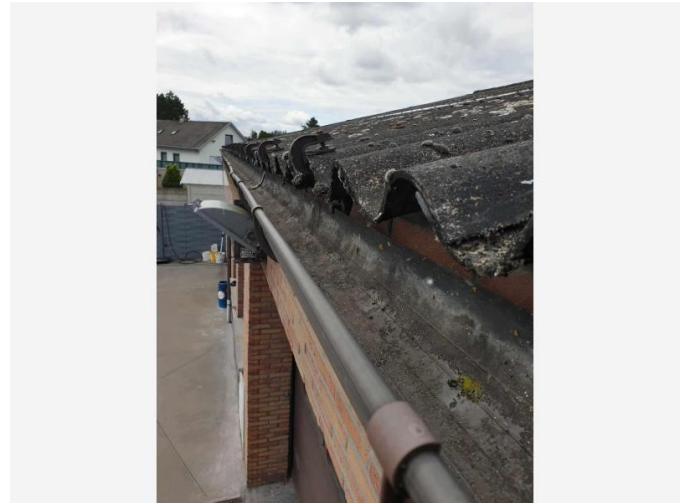
Het asbestmateriaal valt onder de mijlpaal van 2040.

**Dringend verwijderen**

Dit slib kan in principe, mits het volgen van een correcte werkwijze, fixatie van het materiaal en gebruik van persoonlijke beschermingsmaatregelen, op een veilige manier worden verwijderd. Vervolgens dient het materiaal dubbel verpakt en afgevoerd te worden naar een daartoe bevoegd afvalverwerker of containerpark.

Beschrijving	SLIB IN DE DAKGOOT
Type afvalstof	Betreft resten (contaminatie) van verwerking of beschadiging
Type resten (contaminatie)	<ul style="list-style-type: none"><li>Stof, deeltjes &lt; 4 mm, flinters, gruis (vermengd in materiaal)</li></ul>
Besmette materialen	<ul style="list-style-type: none"><li>Sediment (dakgoot, afvoerbu<span></span>is, regenwaterput, ...)</li></ul>
Bron van de resten	Schuin dak met golfplaten
Omgeving	Buiten
Primaire drager	Infrastructuur hemelwater (opvang en afvoer)
Gebondenheid resten	Niet hecht
Hoeveelheid (gewicht - aantal)	<ul style="list-style-type: none"><li>1,00 kg - 1 stuk</li></ul>
Totaal gewicht	1,00 kg
Eenvoudig bereikbaar	Ja
Identificatiemethode	Vaststelling zonder monstername

- Verwijder het asbestafval.

- Eenvoudige handelingen: mag via doe-het-zelf of door werknemer(s) met opleidingsattest eenvoudige handelingen  
Eenvoudige handelingen: mag via doe-het-zelf of door werknemer(s) met opleidingsattest eenvoudige handelingen

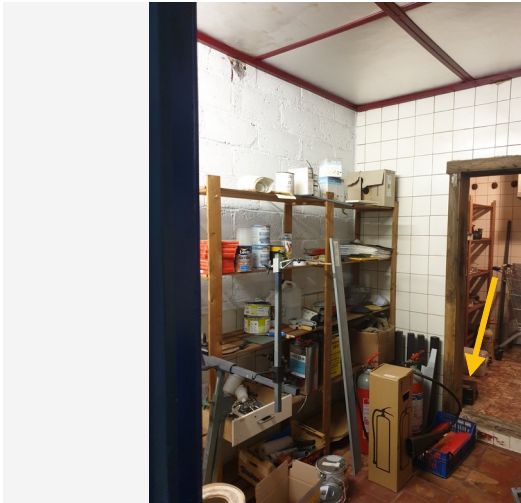
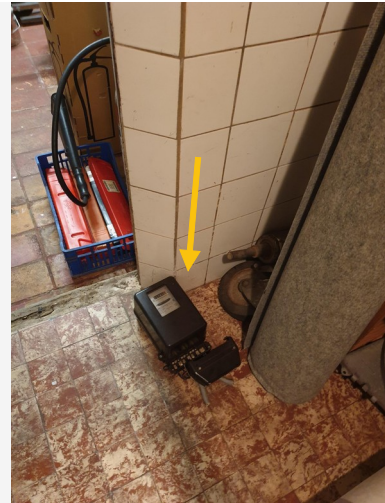
Het asbestmateriaal valt onder de mijlpaal van 2040.

**Dringend verwijderen**

- Eenvoudige handelingen: mag via doe-het-zelf of door werknemer(s) met opleidingsattest eenvoudige handelingen  
Er werd een elektrisch onderdeel aangetroffen in bakeliet op de vloer. Dit dient als asbestverdacht te worden beschouwd.

Beschrijving	ELEKTRISCHE TELLER OP VLOER
Type afvalstof	Betreft stock-voorraad of gedemonteerde asbestmaterialen
Aanwezige resten	Er ligt een oude Elektrische teller op de vloer.
Omgeving	Binnen
Primaire drager	Vloer
Asbestmaterialen	<ul style="list-style-type: none"> <li>• Plaat, paneel, tablet - Type Bakeliet</li> </ul>
Bindmiddel van asbestmateriaal	Kunststof of -hars
Gebondenheid op basis van bindmiddel	Hecht
Hoeveelheid (gewicht - aantal)	<ul style="list-style-type: none"> <li>• 2,00 kg - 1 stuk</li> </ul>
Totaal gewicht	2,00 kg
Eenvoudig bereikbaar	Ja
Identificatiemethode	Vaststelling zonder monstername

- Verwijder het asbestafval.

Dit materiaal is hechtgebonden van aard en kan in principe, mits het volgen van een correcte werkwijze, op een veilige manier worden verwijderd in één geheel zonder het materiaal te breken. Vervolgens dient het materiaal dubbel verpakt en afgevoerd te worden naar een daartoe bevoegd afvalverwerker.

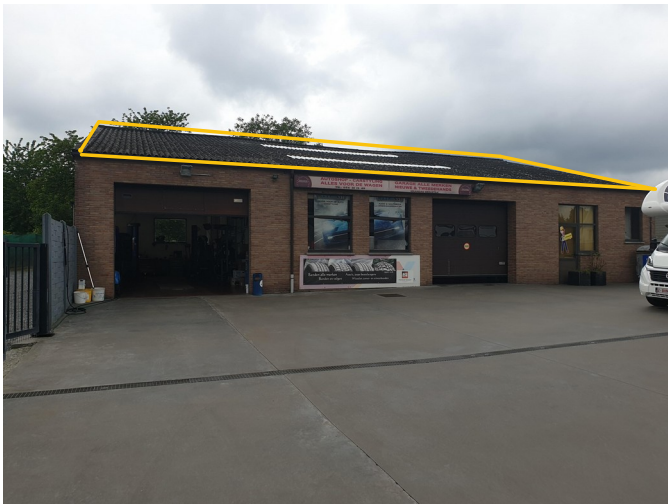
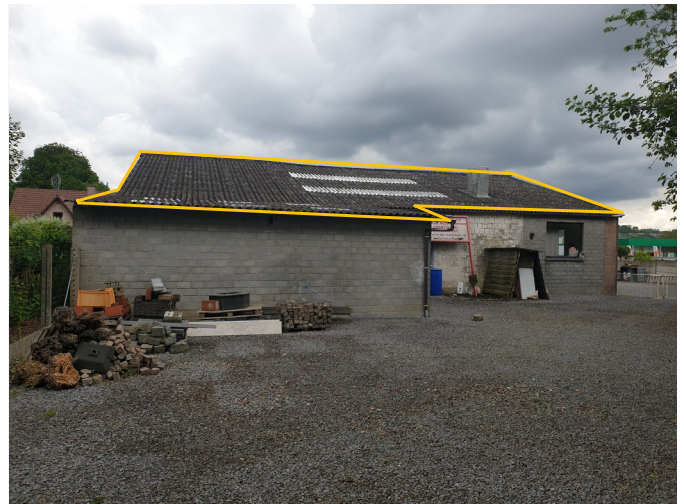
Het asbestmateriaal valt onder de mijlpaal van 2034.

Verwijderen

Eindbeoordeling materiaalrisico	Verhoogd materiaalrisico en/of verhoogde kans op vezelvrijgave
---------------------------------	--

Gebondenheid	Categorie 1: hechtgebonden in oorsprong
Asbestsoort (vezeltype)	Crocidoliet aanwezig
Asbestconcentratie	Laag (< 50%)
Afschermingsgraad van het gehele materiaal	Geheel of deels vrij aan de buitenlucht
Toestand van het materiaal	Matig beschadigd, matig verweerd

Beschrijving	GOLFPLATEN OP HET DAK
Omgeving	Buiten
Primaire drager	Schuin dak
Asbestmateriaal	Dak- en gevelbekleding - Golfplaat
Bindmiddel van asbestmateriaal	Cement
Gebondenheid op basis van bindmiddel	Hecht
Hoeveelheid (oppervlakte - aantal)	• 400,00 m <sup>2</sup> - 1 stuk
Totale oppervlakte	400,00 m <sup>2</sup>
Eenvoudig bereikbaar	Ja
Bevestigingswijze	• Geklemd
Identificatiemethode	Vaststelling zonder monstername
Destructieve handeling voor identificatie	Nee

- Zorg voor een veilig beheer. Vermijd het beschadigen van het asbestmateriaal. Controleer de toestand jaarlijks op wijzigingen.
- Zorg voor een veilig beheer en verwijder dit asbestmateriaal wanneer het bij werken eenvoudig bereikbaar wordt. Controleer de toestand jaarlijks op wijzigingen.
- Hemelwater dat afspoelt van asbestcement daken of gevels kan asbestdeeltjes bevatten. Gebruik het enkel voor gesloten circuits (bv. spoelen toiletten). Reinig na het vervangen van het dak of de gevel de dakgoten en regenwaterput of -ton om asbesthoudend sediment of slib te verwijderen

- Eenvoudige handelingen: mag via doe-het-zelf of door werknemer(s) met opleidingsattest eenvoudige handelingen  
Dit materiaal is hechtgebonden van aard en kan in principe, mits het volgen van een correcte werkwijze, fixatie van het materiaal en gebruik van persoonlijke beschermingsmaatregelen, op een veilige manier worden verwijderd in één geheel zonder het materiaal te breken. Vervolgens dient het materiaal dubbel verpakt en afgevoerd te worden naar een daartoe bevoegd afvalverwerker. Indien blijkt dat het niet kan verwijderd worden zonder het te breken, en dus met verhoogde kans op vrijgave van vezels, dient in

principe een erkend asbestverwijderaar te worden ingeschakeld.

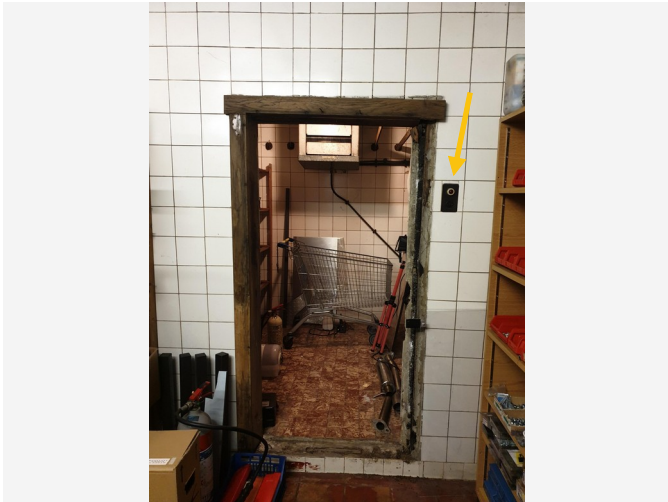
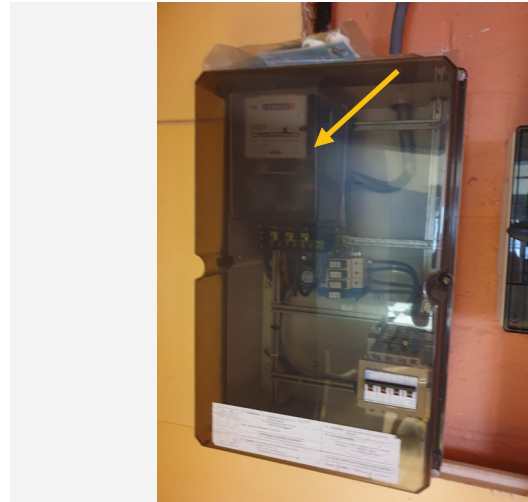
## Fiche 4: BAKELIETEN SCHAKELAARS EN ELECTRICITEITSKAST

Het asbestmateriaal valt onder de mijlpaal van 2040.

Zorgvuldig beheren

- Eenvoudige handelingen: mag via doe-het-zelf of door werknemer(s) met opleidingsattest eenvoudige handelingen  
Er werden verschillende elektrische onderdelen aangetroffen in bakeliet. Alle onderdelen in hetzelfde materiaal als deze die werden aangeduid op de constructieplannen, dienen als asbestverdacht te worden beschouwd.

Eindbeoordeling materiaalarisico	Laag materiaalarisico en/of verlaagde kans op vezelvrijgave
----------------------------------	---

Gebondenheid	Categorie 1: hechtgebonden in oorsprong
Asbestsoort (vezeltype)	Crocidoliet aanwezig
Asbestconcentratie	Laag (< 50%)
Afschermingsgraad van het gehele materiaal	Geheel of deels (ook) vrij aan de binnenlucht
Toestand van het materiaal	Onbeschadigd, niet verweerd

Beschrijving	BAKELIETEN SCHAKELAARS EN ELECTRICITEITSKAST
Omgeving	Binnen
Primaire drager	Binnenwand
Asbestmateriaal	Plaat, paneel, tablet - Type Bakeliet
Bindmiddel van asbestmateriaal	Kunststof of -hars
Gebondenheid op basis van bindmiddel	Hecht
Hoeveelheid (oppervlakte - dikte - aantal)	• 0,20 m <sup>2</sup> - 1,00 cm - 1 stuk
Totaal volume	0,002 m <sup>3</sup>
Eenvoudig bereikbaar	Ja
Bevestigingswijze	• Geschroefd
Identificatiemethode	Vaststelling zonder monstername
Destructieve handeling voor identificatie	Nee

- Zorg voor een veilig beheer. Vermijd het beschadigen van het asbestmateriaal. Controleer de toestand jaarlijks op wijzigingen.

Wat de stroomteller betreft : Dit type elektrische infrastructuur wordt in principe alleen door de netbeheerder verwijderd. Wanneer de meter zal vervangen worden door een digitaal model, dan zal dit worden vervangen door een nieuw niet-asbestverdacht .

Dit materiaal is hechtgebonden van aard en kan in principe, mits het volgen van een correcte werkwijze,

fixatie van het materiaal en gebruik van persoonlijke beschermingsmaatregelen, op een veilige manier worden verwijderd in één geheel zonder het materiaal te breken. Vervolgens dient het materiaal dubbel verpakt en afgevoerd te worden naar een daartoe bevoegd afvalverwerker.

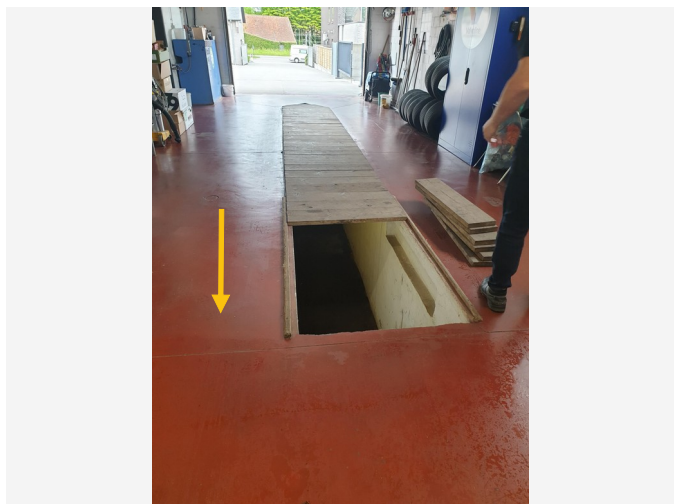
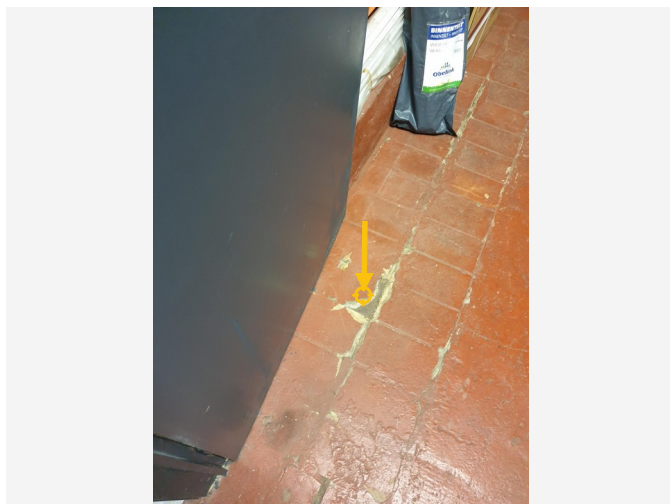
## Fiche 5: RODE VLOERVERF

Geen asbest

#	Type	Referentie	Resultaat
5.1	Puntmonster	240516203	Geen asbest

Beschrijving	RODE VLOERVERF
Omgeving	Binnen
Primaire drager	Vloer
Bindmiddel van materiaal	Kunststof of -hars
Gebondenheid op basis van bindmiddel	Hecht
Hoeveelheid (oppervlakte - aantal)	• 400,00 m <sup>2</sup> - 1 stuk
Totale oppervlakte	400,00 m <sup>2</sup>
Identificatiemethode	Vaststelling met monstername
Destructieve handeling voor identificatie	Nee

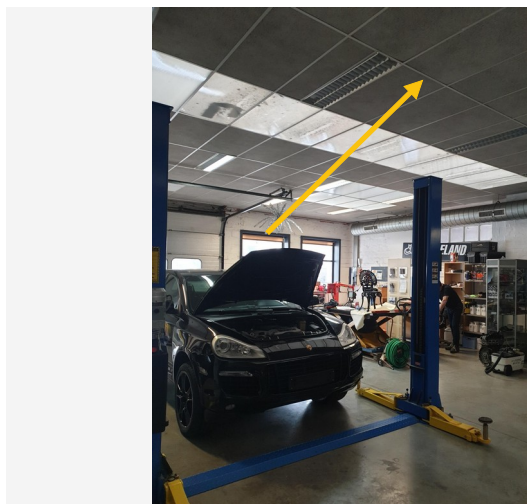
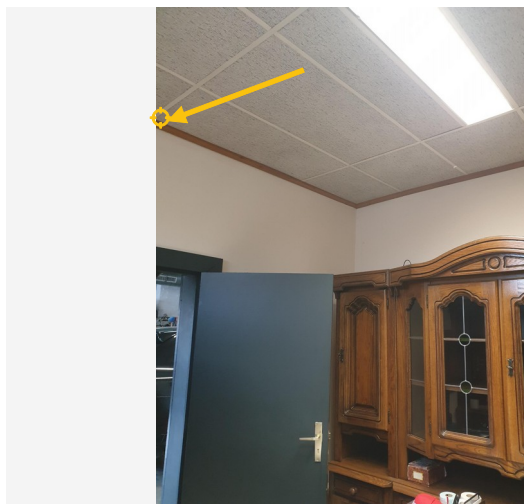
Geen asbest

#	Type	Referentie	Resultaat
6.1	Puntmonster	240516201	Geen asbest

Beschrijving	VALS PLAFOND WIT
Omgeving	Binnen
Primaire drager	Plafond
Bindmiddel van materiaal	Karton - papier - viltachtig
Gebondenheid op basis van bindmiddel	Niet-hechtgebonden
Hoeveelheid (gewicht - aantal)	• 75,00 kg - 1 stuk
Totaal gewicht	75,00 kg
Identificatiemethode	Vaststelling met monstername
Destructieve handeling voor identificatie	Nee

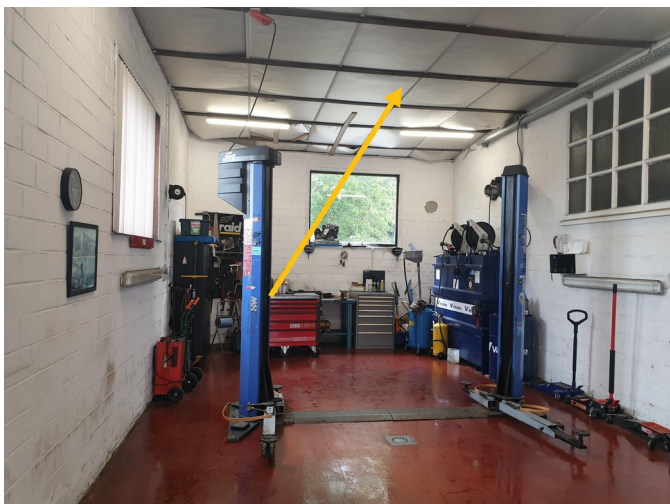
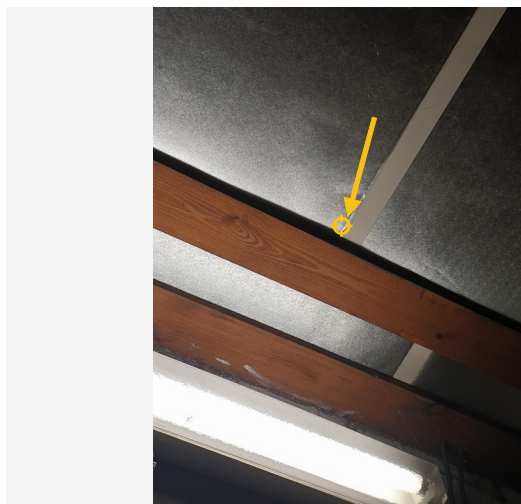
## Fiche 7: VALS PLAFOND GRIJS

Geen asbest

#	Type	Referentie	Resultaat
7.1	Puntmonster	240516202	Geen asbest

Beschrijving	VALS PLAFOND GRIJS
Omgeving	Binnen
Primaire drager	Plafond
Bindmiddel van materiaal	Karton - papier - viltachtig
Gebondenheid op basis van bindmiddel	Niet-hechtgebonden
Hoeveelheid (gewicht - aantal)	• 75,00 kg - 1 stuk
Totaal gewicht	75,00 kg
Identificatiemethode	Vaststelling met monstername
Destructieve handeling voor identificatie	Nee
