# Asbestinventarisatetest

Astridlaan 130A, 9500 Geraardsbergen

Attestnummer : 20240706-000066.000

**Niet-asbestveilig**

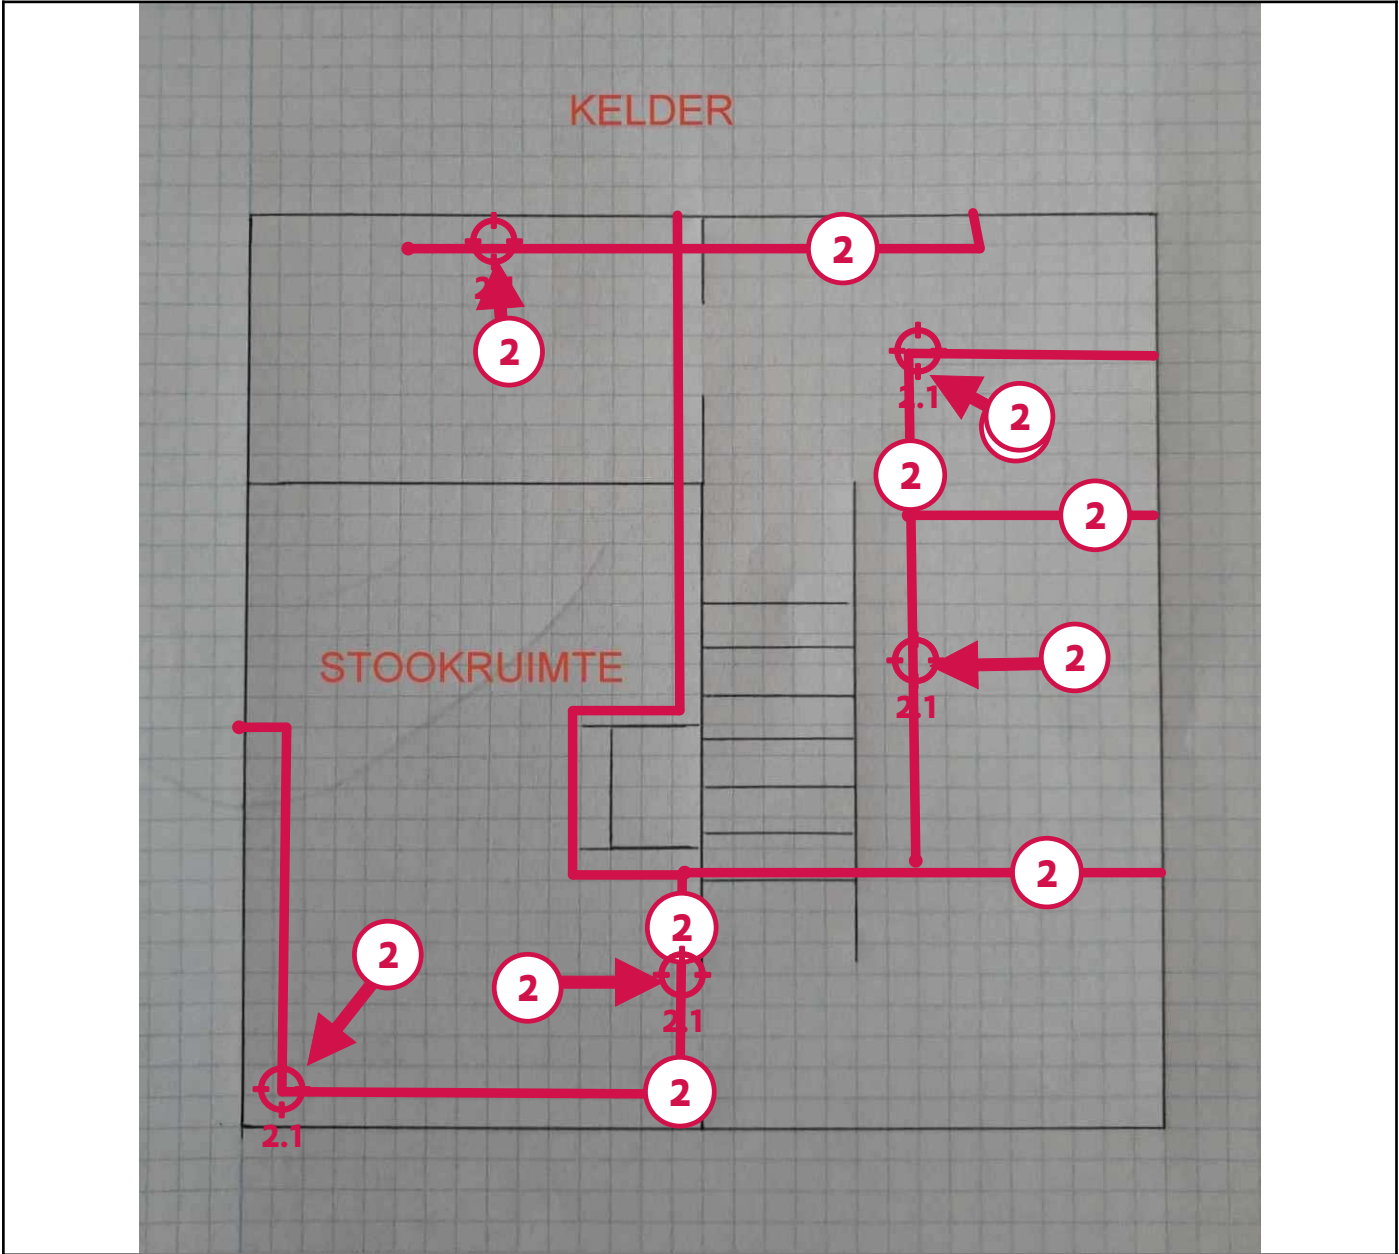
Plan 1.1: KELDER

Beschrijving	Type	Actie
2. GIPSISOLATIE KELDER	Asbestmateriaal	Dringend verwijderen
2.1 Code: 240516103	Mengmonster	-

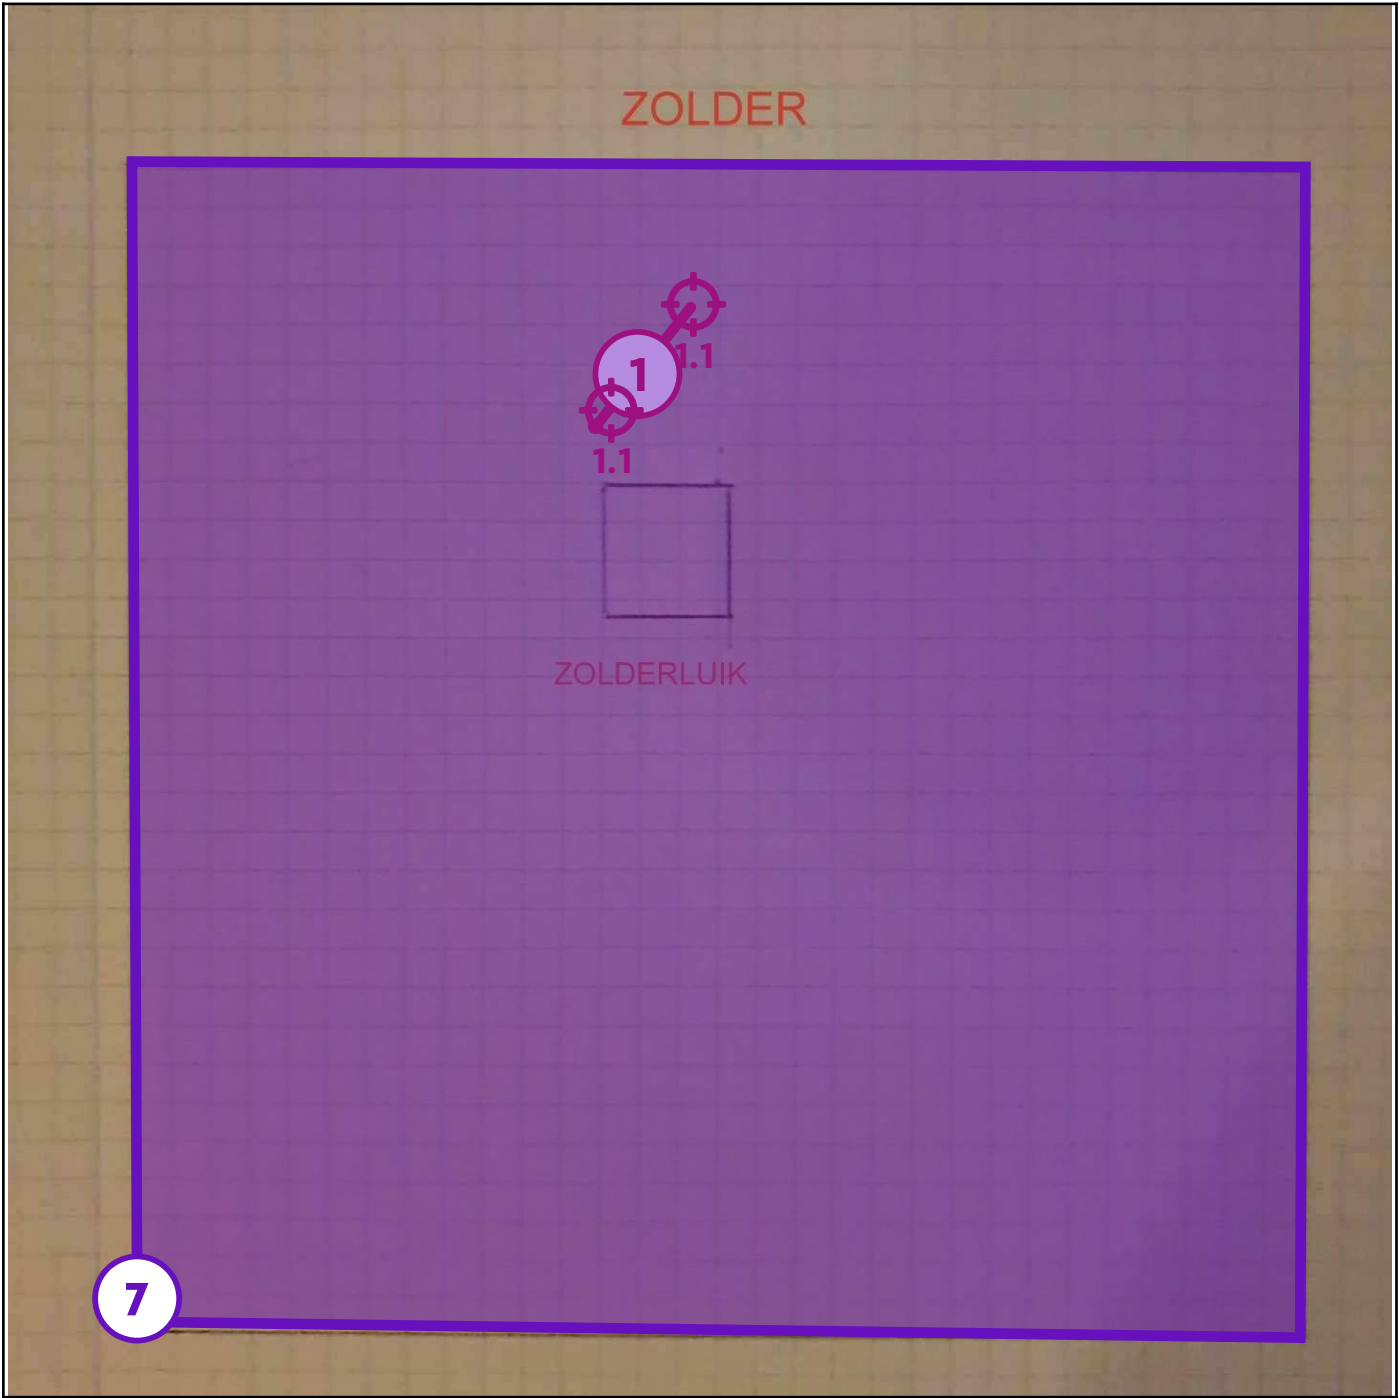
# Plan 1.6: ZOLDER

Beschrijving	Type	Actie
1. GIPSISOLATIE ZOLDER	Asbestmateriaal	Dringend verwijderen
1.1 Code: 240516104	Mengmonster	-
7. DAK EN ONDERDAK	Advies	-

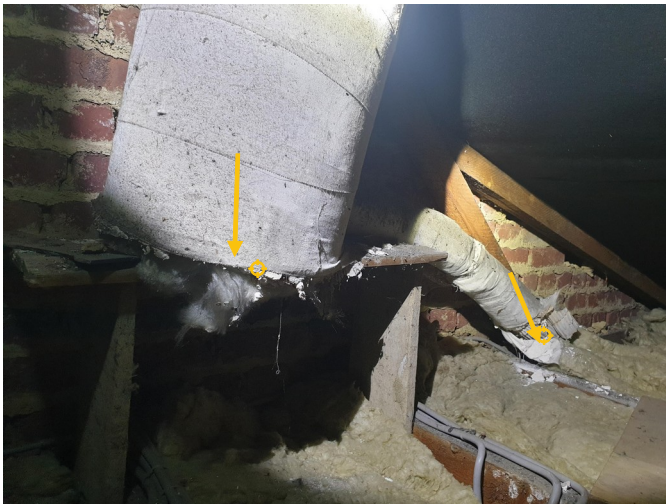
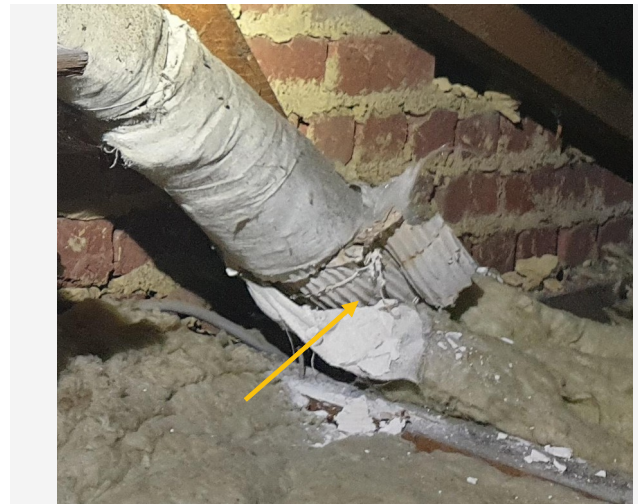
Eindbeoordeling materiaalisico	Hoog materiaalisico en/of hoge kans op vezelvrijgave
--------------------------------	--

Gebondenheid	Categorie 2: niet-hechtgebonden met matrix
Asbestsoort (vezeltype)	Amfibool aanwezig, uitgezonderd crocidoliet
Asbestconcentratie	Laag (< 50%)
Afschermingsgraad van het gehele materiaal	Geheel of deels (ook) vrij aan de binnenlucht
Toestand van het materiaal	Zwaar beschadigd, zwaar verweerd

#	Type	Referentie	Resultaat
1.1	Mengmonster	240516104	Amosiet

Beschrijving	GIPSISOLATIE ZOLDER
Omgeving	Binnen
Primaire drager	HVAC infrastructuur en uitrusting
Asbestmateriaal	Buis, koker, leiding, pijp, doorvoer
Bindmiddel van asbestmateriaal	Gips - kalk
Gebondenheid op basis van bindmiddel	Niet-hechtgebonden
Hoeveelheid (gewicht - aantal)	• 5,00 kg - 1 stuk
Totaal gewicht	5,00 kg
Eenvoudig bereikbaar	Ja
Bevestigingswijze	• Verlijmd, ingegoten, versmeerd
Identificatiemethode	Vaststelling met monstername
Destructieve handeling voor identificatie	Nee

**Dringend verwijderen**

- Zorg voor een veilig beheer. Vermijd het beschadigen van het asbestmateriaal. Controleer de toestand jaarlijks op wijzigingen.
- Scherm in afwachting van verwijdering het asbestmateriaal af van luchtstromingen en verstoring: bijvoorbeeld door het te verpakken, te fixeren, af te dekken, signalisatie - afbakening aan te brengen, ...
- Verwijder dit asbestmateriaal zo snel mogelijk. Volg de toestand goed op.

- Hermetische zone (erkend asbestverwijderaar)  
Deze asbesttoepassing is niet hechtgebonden en kan niet op een veilige manier verwijderd worden zonder vrijkomen van vezels.

Deze moet verwijderd worden door een erkend asbestverwijderaar.

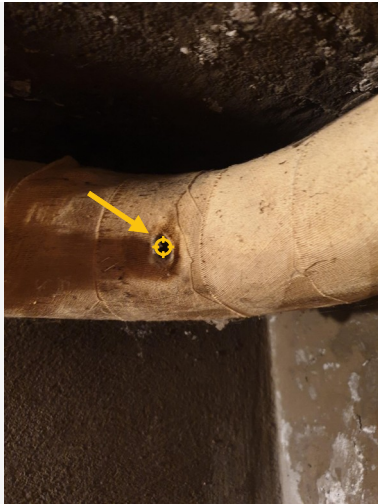
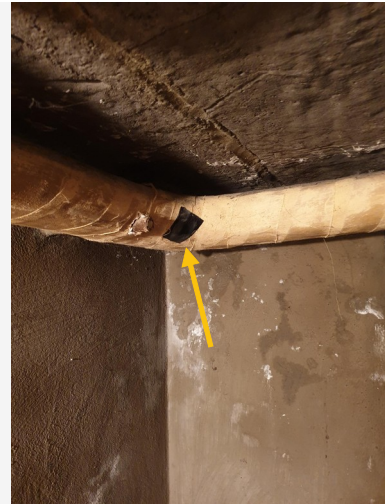
Eindbeoordeling materiaalisico	Hoog materiaalisico en/of hoge kans op vezelvrijgave
--------------------------------	--

Gebondenheid	Categorie 2: niet-hechtgebonden met matrix
Asbestsoort (vezeltype)	Amfibool aanwezig, uitgezonderd crocidoliet
Asbestconcentratie	Laag (< 50%)
Afschermingsgraad van het gehele materiaal	Geheel of deels (ook) vrij aan de binnenlucht
Toestand van het materiaal	Matig beschadigd, matig verweerd

#	Type	Referentie	Resultaat
2.1	Mengmonster	240516103	Amosiet

Beschrijving	GIPSISOLATIE KELDER
Omgeving	Binnen
Primaire drager	HVAC infrastructuur en uitrusting
Asbestmateriaal	In-situ afwerkingslagen - Thermische isolatie
Bindmiddel van asbestmateriaal	Gips - kalk
Gebondenheid op basis van bindmiddel	Niet-hechtgebonden
Hoeveelheid (lengte - omtrek - dikte - aantal)	<ul style="list-style-type: none"><li>• 18,00 m - 60,00 cm - 1,00 cm - 1 stuk</li></ul>
Totaal volume	0,108 m <sup>3</sup>
Eenvoudig bereikbaar	Ja
Bevestigingswijze	<ul style="list-style-type: none"><li>• Verlijmd, ingegoten, versmeerd</li></ul>
Identificatiemethode	Vaststelling met monstername
Destructieve handeling voor identificatie	Nee

**Dringend verwijderen**

- Zorg voor een veilig beheer. Vermijd het beschadigen van het asbestmateriaal. Controleer de toestand jaarlijks op wijzigingen.
- Scherm in afwachting van verwijdering het asbestmateriaal af van luchtstromingen en verstoring: bijvoorbeeld door het te verpakken, te fixeren, af te dekken, signalisatie - afbakening aan te brengen, ...
- Verwijder dit asbestmateriaal zo snel mogelijk. Volg de toestand goed op.

- Hermetische zone (erkend asbestverwijderaar)  
Deze asbesttoepassing is niet hechtgebonden en kan niet op een veilige manier verwijderd worden zonder vrijkomen van vezels.

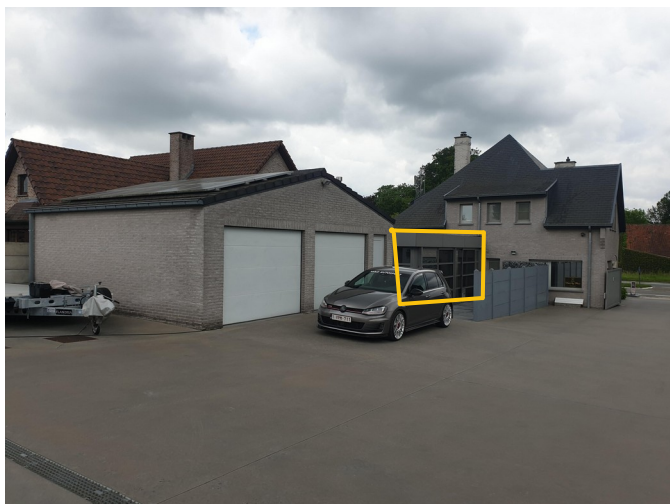
*Situeringsfoto*

**Bouwjaar:** 2020

*Constructies gebouwd vanaf 2001 moeten niet onderzocht worden*

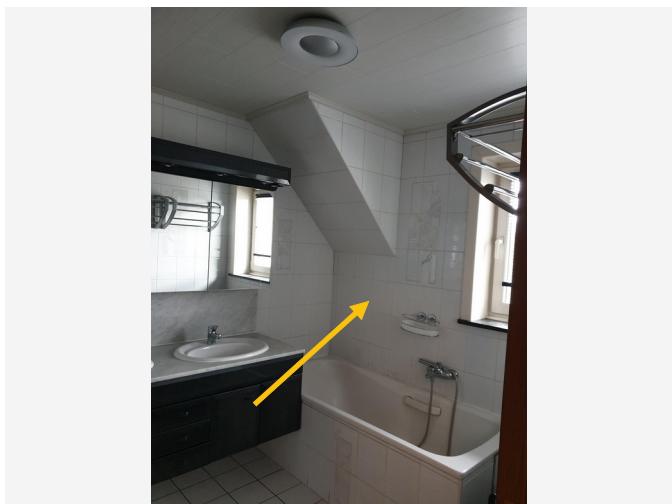
De tegels in badkamer, keuken en wc's zijn vernieuwd na 2010.

Achter de tegels kunnen eventueel nog sporen zitten van oude asbesthoudende lijm.

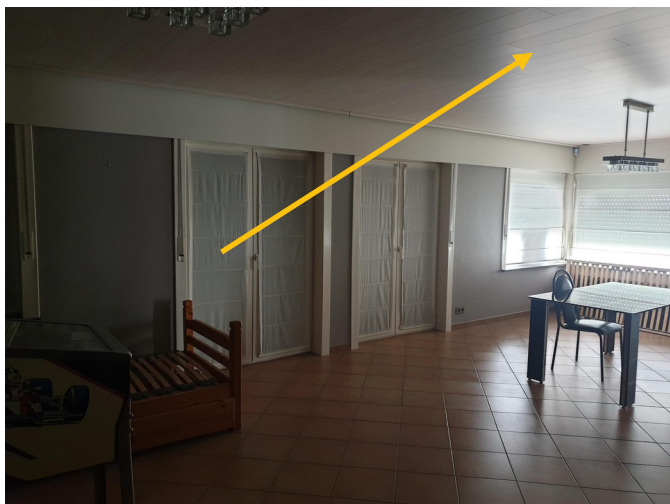
De volledige woning heeft niet asbesthoudende valse plafonds ( 2013 ), er kunnen eventueel asbesttoepassingen boven steken.

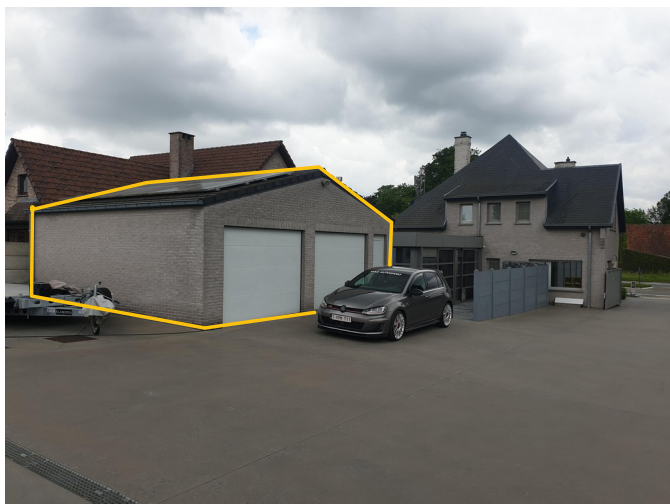
De afzonderlijke garages werden gebouwd in 2010, ook de parking werd heraangelegd.

In het gebouw van 2010 is er wel een oude WC gebruikt en een oud raam en deur, maar niet asbestverdacht.

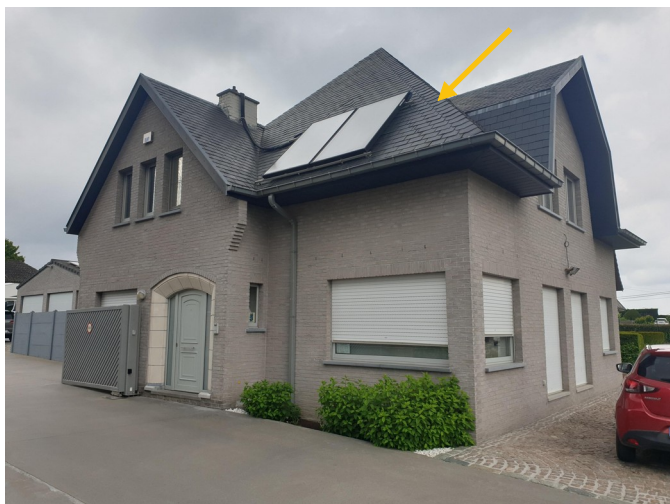
Het dak en het onderdak is vernieuwd in 2012

Op het dak liggen natuurleien

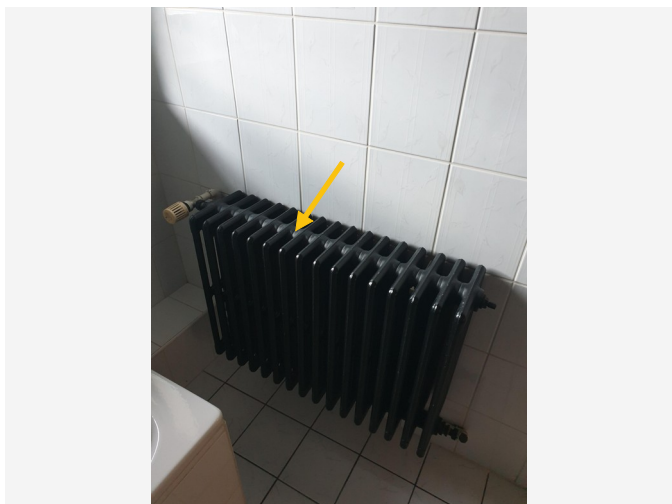
In de woning zijn er gietijzeren radiatoren, tussen de elementen kunnen er pakkingen steken die asbest bevatten.

Staalname is niet mogelijk.

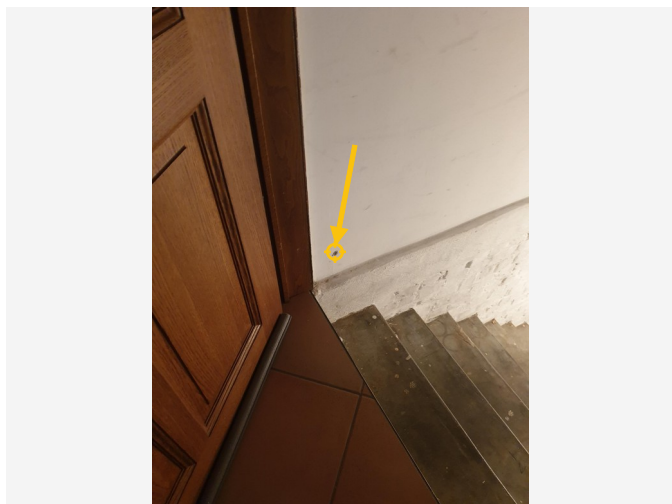
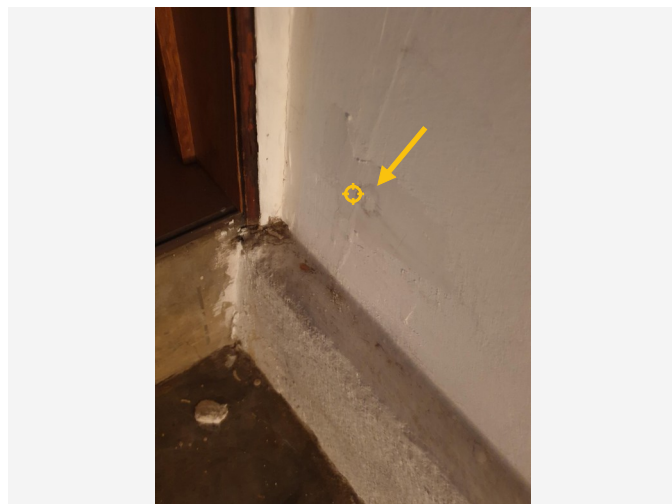
## Fiche 9: PLEISTERWERK MUREN

Geen asbest

#	Type	Referentie	Resultaat
9.1	Mengmonster	240516101	Geen asbest

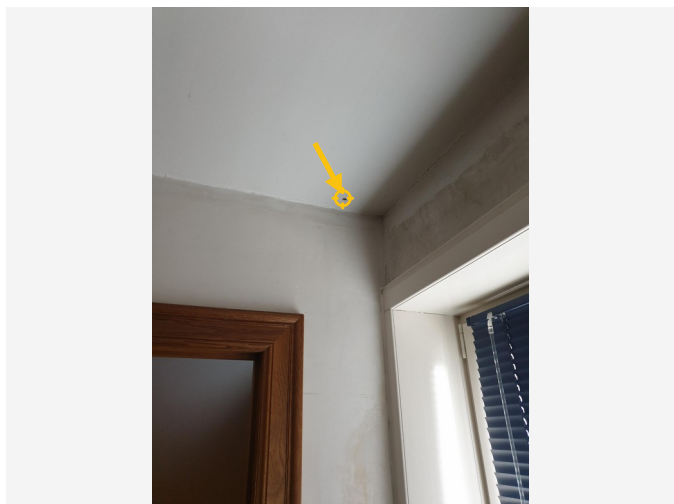
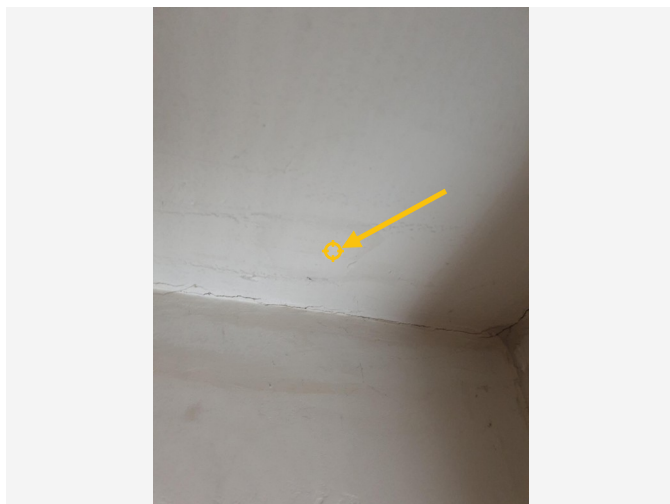
## Fiche 10: PLEISTERWERK PLAFOND

Geen asbest

#	Type	Referentie	Resultaat
10.1	Puntmonster	240516102	Geen asbest
