Asbestinventarisatetest

Steenweg op Sevendonk 2, 2360 Oud-Turnhout

Attestnummer : 20250512-000443.000

Niet-asbestveilig

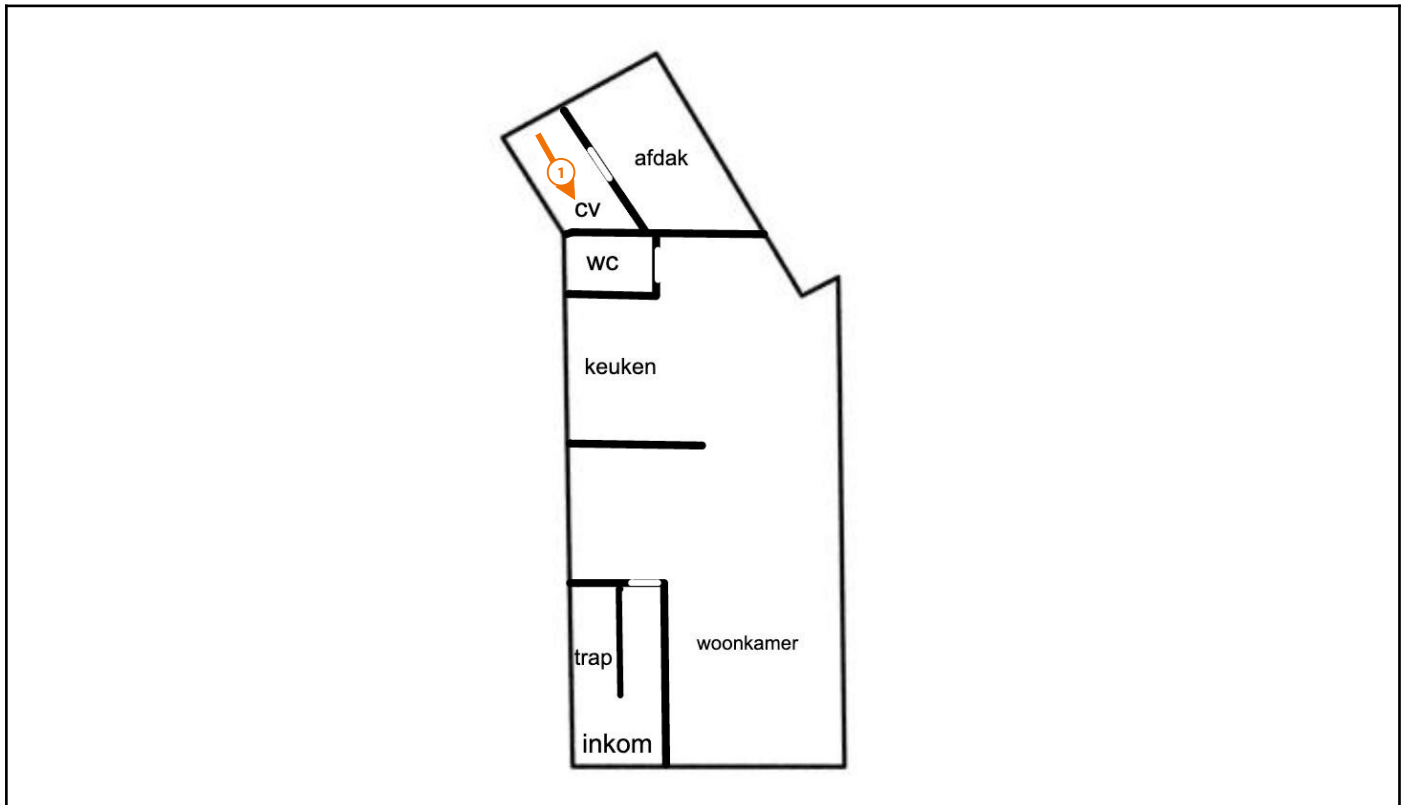
Plan 1.1: Gelijkvloers

Beschrijving	Type	Actie
1. Koord CV-ketel bwj. 1971	Asbestmateriaal	Verwijderen

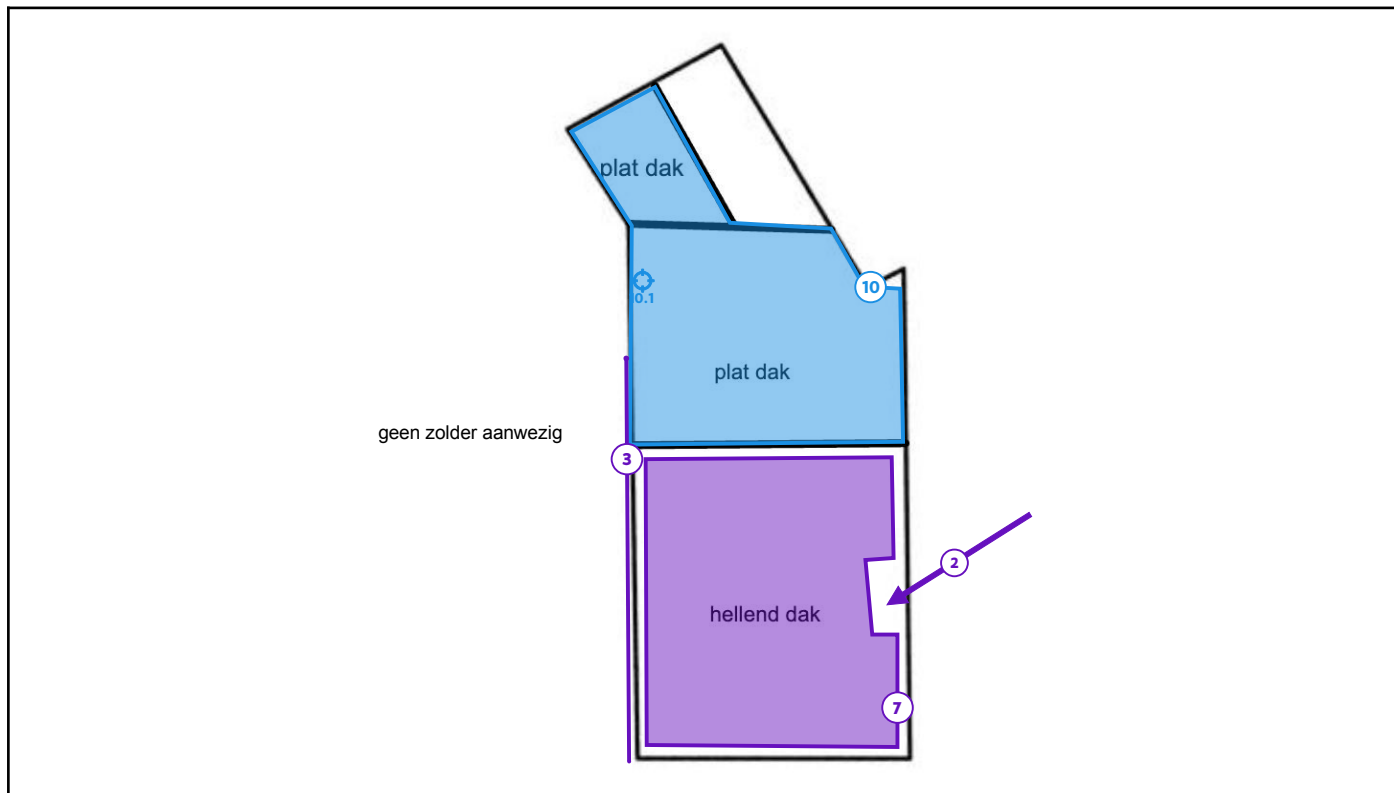
Plan 1.7: Dakenplan

Beschrijving	Type	Actie
2. Binnenzijde schouw	Beperking	-
3. Gevelleien buren	Advies	-
7. Dakopbouw hellend dak	Advies	-
10. Roofing met staalname	Geen asbest	-
10.1 Code: 3	Puntmonster	-

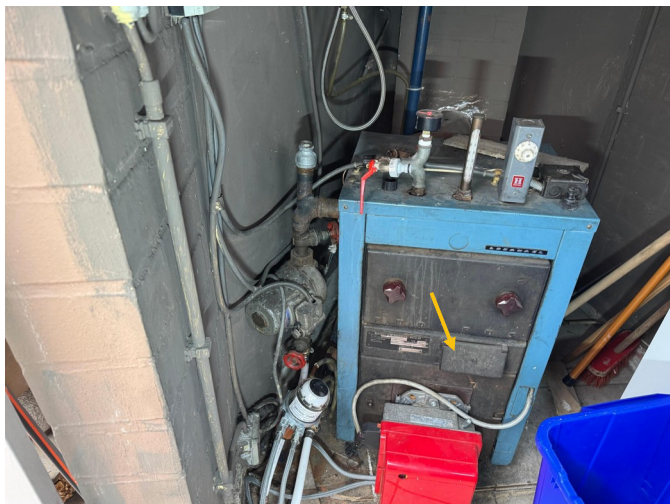
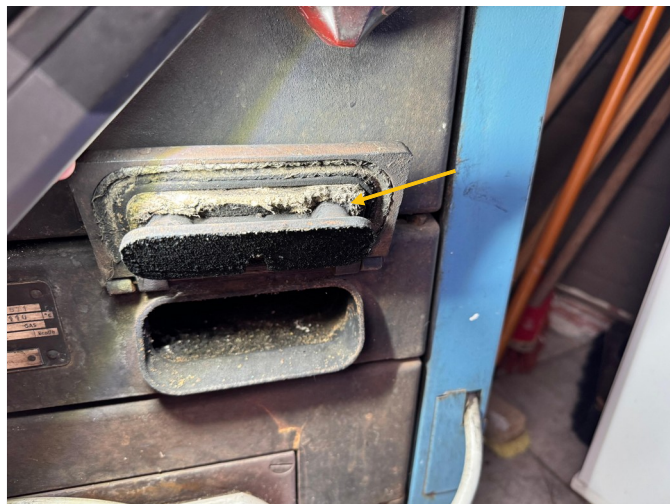
Het asbestmateriaal valt onder de mijlpaal van 2034.

Mogelijks zijn er meerdere asbesthoudende materialen aanwezig in deze CV ketel, dit is iets om rekening mee te houden bij reparatie of onderhoud.

Eindbeoordeling materiaalrisico	Verhoogd materiaalrisico en/of verhoogde kans op vezelvrijgave
---------------------------------	--

Gebondenheid	Categorie 3: niet-hechtgebonden met weinig of geen matrix
Asbestsoort (vezeltype)	Alleen chrysotiel
Asbestconcentratie	Hoog ($\geq 50\%$)
Afschermingsgraad van het gehele materiaal	Geheel of deels (ook) vrij aan de binnenlucht
Toestand van het materiaal	Licht beschadigd, licht verweerd. Intact calciumsilicaatmateriaal of categorie III 'gebondenheid'

Beschrijving	Koord CV-ketel bwj. 1971
Omgeving	Binnen
Primaire drager	HVAC infrastructuur en uitrusting
Asbestmateriaal	Koord, lint, band, strip
Bindmiddel van asbestmateriaal	Weinig of geen bindmiddel (textiel, bevolking, ...)
Gebondenheid op basis van bindmiddel	Niet-hechtgebonden
Hoeveelheid (lengte - omtrek - aantal)	• 0,50 m - 2,99 cm - 1 stuk
Totale oppervlakte	0,015 m ²
Eenvoudig bereikbaar	Ja
Bevestigingswijze	• Verlijmd, ingegoten, versmeerd
Identificatiemethode	Vaststelling zonder monsternamen
Destructieve handeling voor identificatie	Nee

- Verwijder dit asbestmateriaal zo snel mogelijk. Volg de toestand goed op.

- Eenvoudige handelingen: mag via doe-het-zelf of door werknemer(s) met opleidingsattest eenvoudige handelingen
Het is aangewezen deze toepassing te laten verwijderen door iemand met opleidingsattest eenvoudige handelingen of een erkend asbestverwijderaar.

Het materiaal moet volledig gefixeerd kunnen worden voor de verwijdering. Als dit materiaal kan verwijderd worden zonder te breken of te beschadigen en het asbest gefixeerd is, en het eenvoudig gedemonteerd, weggenomen en verpakt kan worden, kan dit met eenvoudige handelingen.

Vermijd stofvorming. Het gebruik van sneldraaiende werktuigen (boormachine, slijpschijf, hogedrukreiniger...) is verboden.

Zorg voor gepaste persoonlijke beschermingsmiddelen: minimaal FFP3-mondmasker (EN 149), wegwerpoverall met kap (minimaal Cat III, type 5/6), wegwerphandschoenen, overschoenen of afspoelbaar schoeisel.

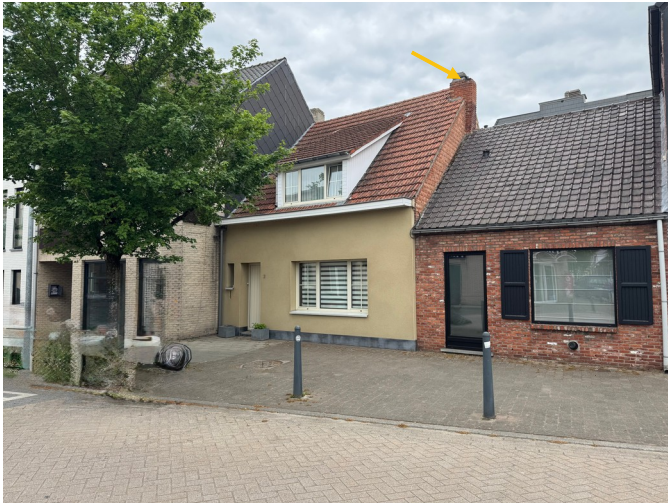
Situeringsfoto

Tijdelijke beperking

Reden: Het te onderzoeken materiaal situeert zich hoger dan 3,50 m te rekenen vanaf een veilige ondergrond

Uitleg van de asbestdeskundige: De binnenzijde van de schouw is enkel inspecteerbaar langs de bovenzijde. De bovenzijde is hoger dan 3,50m te rekenen vanaf een veilige ondergrond. Dit valt buiten het onderzoek van dit protocol.

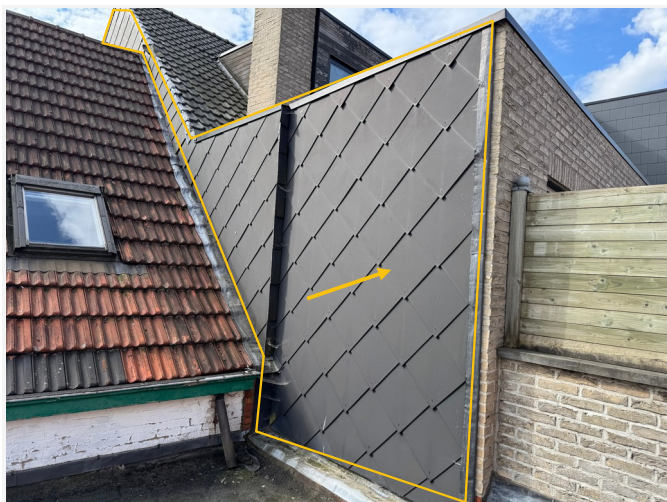
De gevelleien van de buren zijn asbestverdacht. Productiejaar is onbekend.

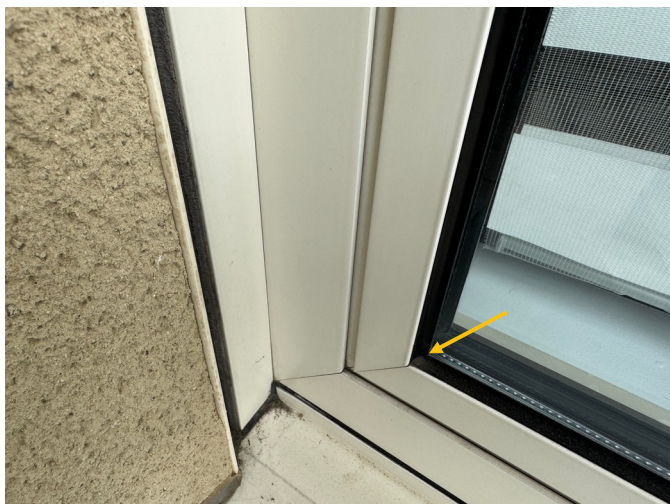
Flexibele kit is niet asbestverdacht.

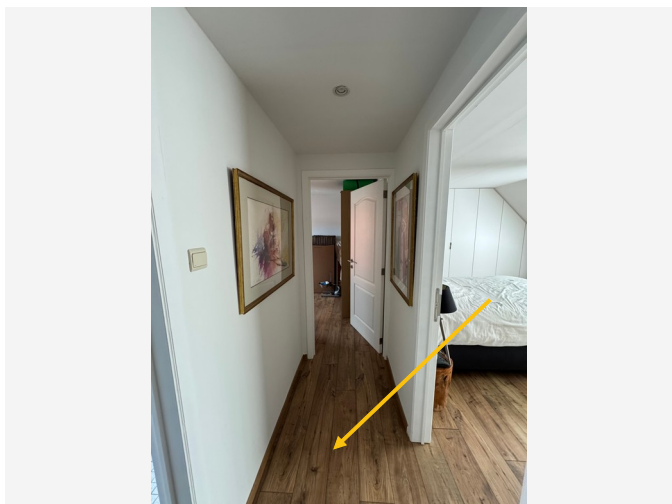
Laminaat is niet asbestverdacht, maar deskundige kan geen uitspraak doen over de onderliggende lagen zonder destructief onderzoek. Destructief onderzoek is aangewezen bij renovatie om achterliggende lagen op asbest uit te sluiten.

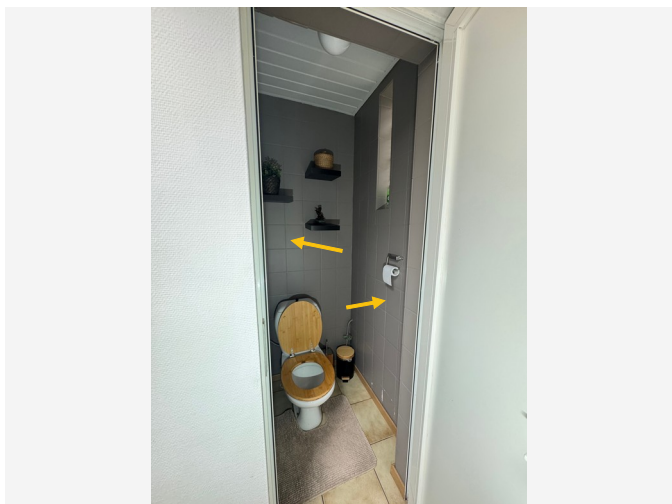
De tegels zijn intact. Deskundige kan geen uitspraak doen over de gebruikte lijm. Tegellijm kan asbest kan bevatten, maar een representatieve monsternamen is niet mogelijk is zonder te tegels te beschadigen. Ik adviseer om monsters te laten nemen bij werkzaamheden. We vinden deze terug in de badkamer, woonkamer, wasplaats, berging, wc,

Asbestverdacht materiaal dat niet waarneembaar is door de aanwezigheid van niet-asbestverdacht afschermend materiaal, vormt geen deel van het standaard onderzoek van de asbestdeskundige.

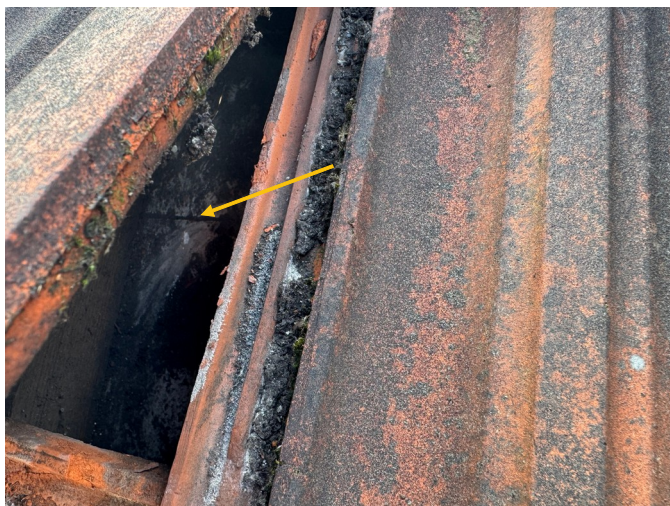
Het dak bestaat uit kleidakpannen, kepers, panlatten. Aan de binnenzijde van de verdieping zijn er gipsplaten aanwezig. Deze materialen zijn niet asbestverdacht.

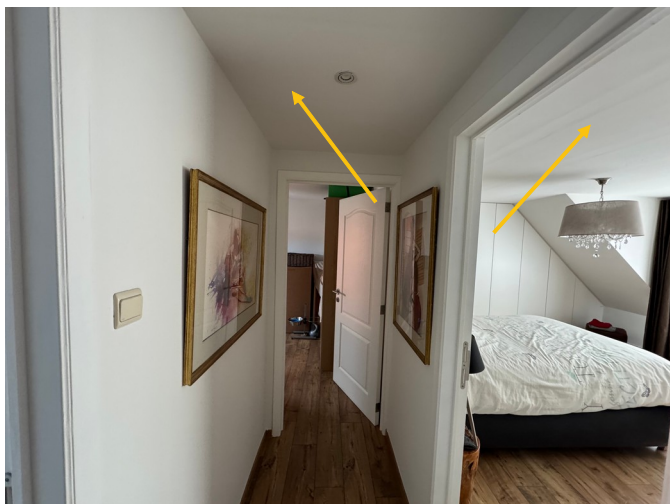
PVC/HOUT/gipsplaat is niet asbestverdacht. Deskundige kan geen uitspraak doen over achterliggende materialen. Destructief onderzoek is aangewezen bij renovatie of sloop om achterliggende lagen op asbest uit te sluiten.

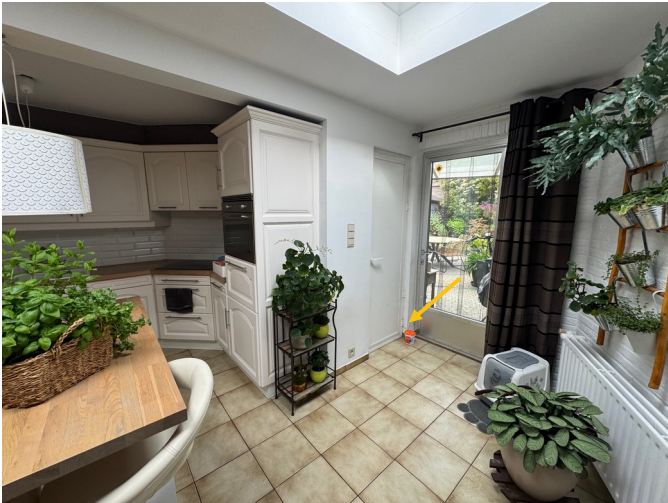
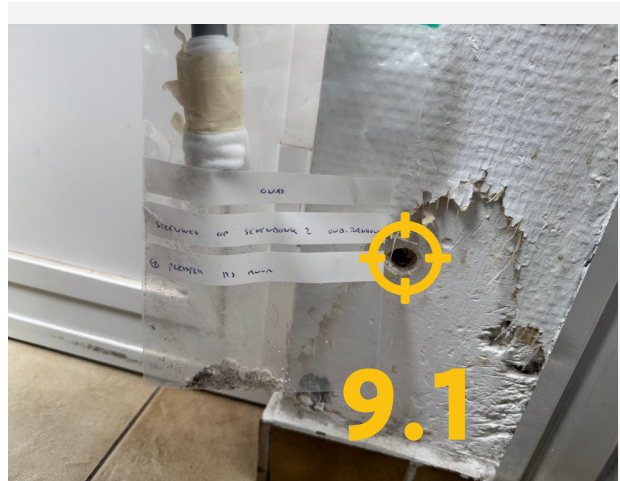
Fiche 9: Pleister wanden

Geen asbest

#	Type	Referentie	Resultaat
9.1	Mengmonster	1	Geen asbest

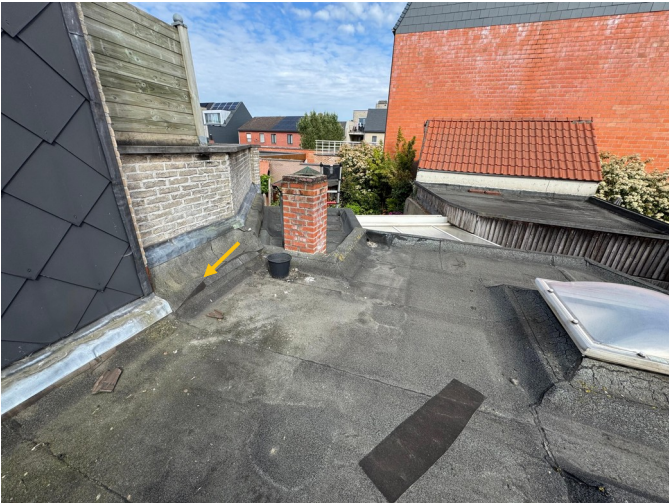
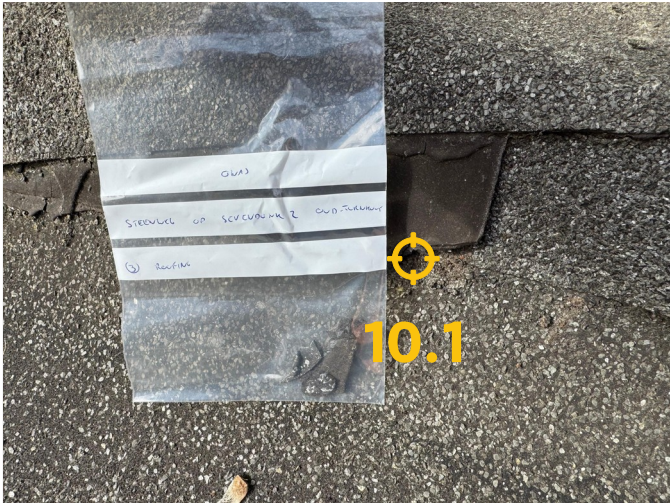
Fiche 10: Roofing met staalname

Geen asbest

#	Type	Referentie	Resultaat
10.1	Puntmonster	3	Geen asbest

Beschrijving	Roofing met staalname
Omgeving	Buiten
Primaire drager	Plat dak
Bindmiddel van materiaal	Bitumen (roofing, teer, asfalt)
Gebondenheid op basis van bindmiddel	Hecht
Hoeveelheid (oppervlakte - aantal)	• 24,00 m ² - 1 stuk
Totale oppervlakte	24,00 m ²
Identificatiemethode	Vaststelling met monstername
Destructieve handeling voor identificatie	Nee
Opmerking	<p>Roofing die geplaatst werd voor 2001 wordt als asbestverdacht beschouwd. Een monstername is verplicht om dit materiaal als niet-asbesthoudende te identificeren.</p> <p>Staalname werd uitgevoerd op de bovenste roofinglaag. Niet van onderliggende lagen. De onderliggende lagen kunnen mogelijks asbest bevatten.</p>

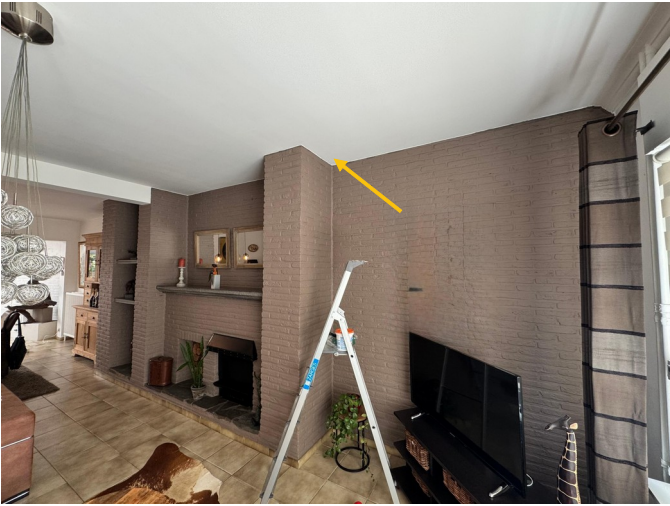
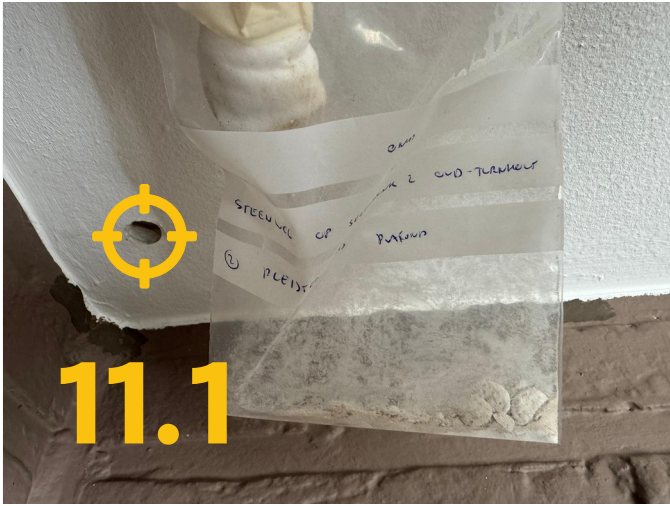
Geen asbest

#	Type	Referentie	Resultaat
11.1	Mengmonster	2	Geen asbest
