Asbestinventarisatetest

Schorvoortstraat 62, 2300 Turnhout

Attestnummer : 20230515-000151.000

Niet-asbestveilig

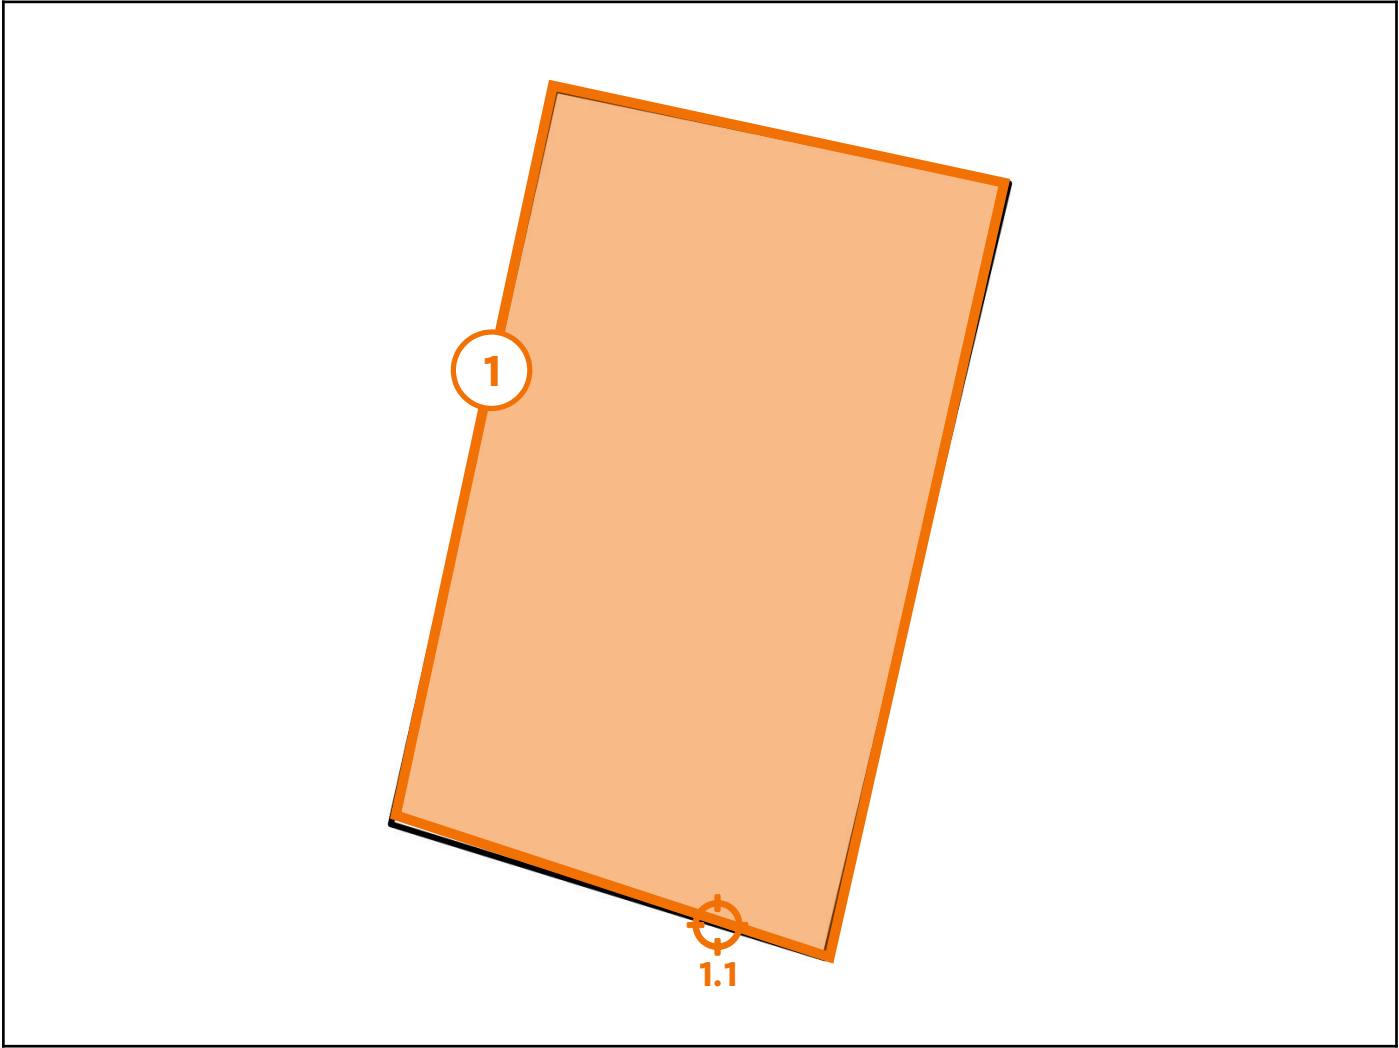
Plan 2.1: Afdak plan

Beschrijving	Type	Actie
1. Afdak plaat	Asbestmateriaal	Verwijderen
1.1 Code: MM04	Puntmonster	-

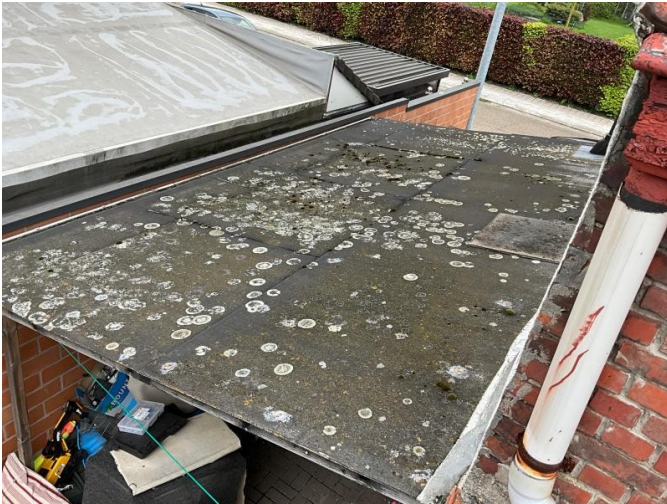
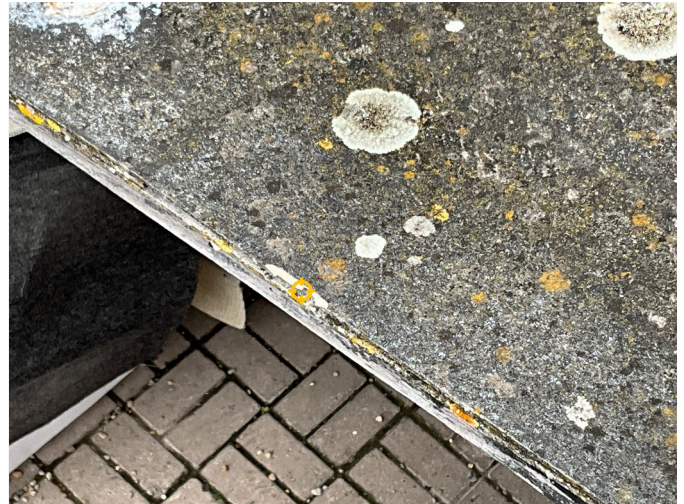
Het asbestmateriaal valt onder de mijlpaal van 2034.

Eindbeoordeling materiaalrisico	Verhoogd materiaalrisico en/of verhoogde kans op vezelvrijgave
---------------------------------	--

Gebondenheid	Categorie 1: hechtgebonden in oorsprong
Asbestsoort (vezeltype)	Alleen chrysotiel
Asbestconcentratie	Laag (< 50%)
Afschermingsgraad van het gehele materiaal	Geheel of deels vrij aan de buitenlucht
Toestand van het materiaal	Matig beschadigd, matig verweerd

#	Type	Referentie	Resultaat
1.1	Puntmonster	MM04	Chrysotiel

Beschrijving	Afdak plaat
Omgeving	Buiten
Primaire drager	Schuin dak
Asbestmateriaal	Dak- en gevelbekleding - Plaat
Bindmiddel van asbestmateriaal	Cement
Gebondenheid op basis van bindmiddel	Hecht
Hoeveelheid (oppervlakte - dikte - aantal)	• 14,00 m ² - 0,50 cm - 1 stuk

- Verwijder dit asbestmateriaal zo snel mogelijk. Volg de toestand goed op.

- Eenvoudige handelingen: mag via doe-het-zelf of door werknemer(s) met opleidingsattest eenvoudige handelingen
De asbesthoudende plaat is hechtgebonden en bevindt zich in de buitenlucht. Als particulier mag men enkel beschadigde asbest toepassingen verwijderen in de buitenlucht, indien er niemand anders in de buurt is en de asbest toepassing niet verder beschadigd geraakt. (doe-het-zelf pakketten)

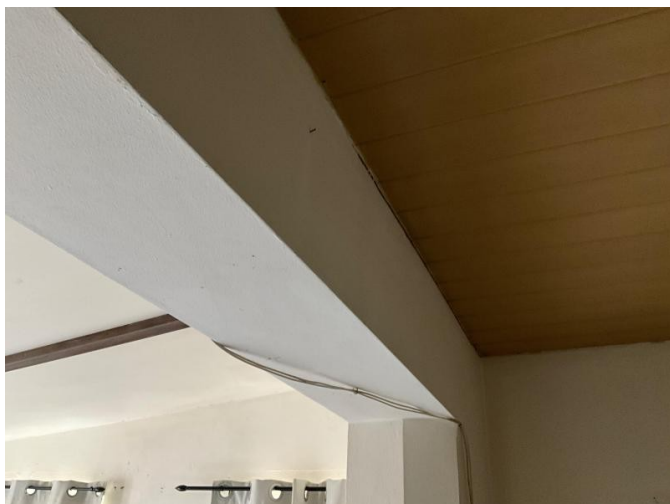
valse plafonds op het gelijkvloers en 1ste verdieping. Geen zichtbaar pleisterwerk.

Identificatiemethode	Vaststelling & expertise (niet-asbestverdacht)
Primaire drager	Plafond

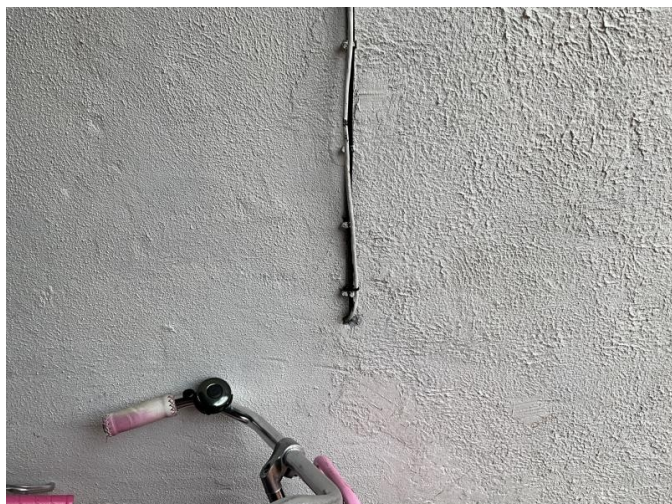
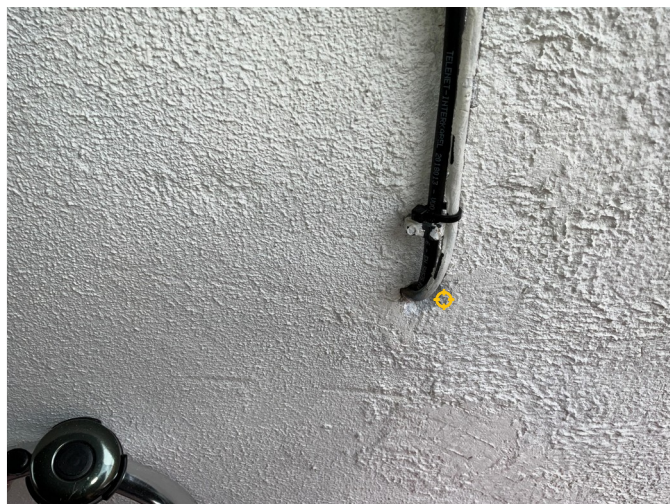
Fiche 3: Crepi buitenwand

Geen asbest

#	Type	Referentie	Resultaat
3.1	Mengmonster	M002	Geen asbest

Beschrijving	Crepi buitenwand
Omgeving	Buiten
Primaire drager	Wand buitenschil
Bindmiddel van materiaal	Gips - kalk

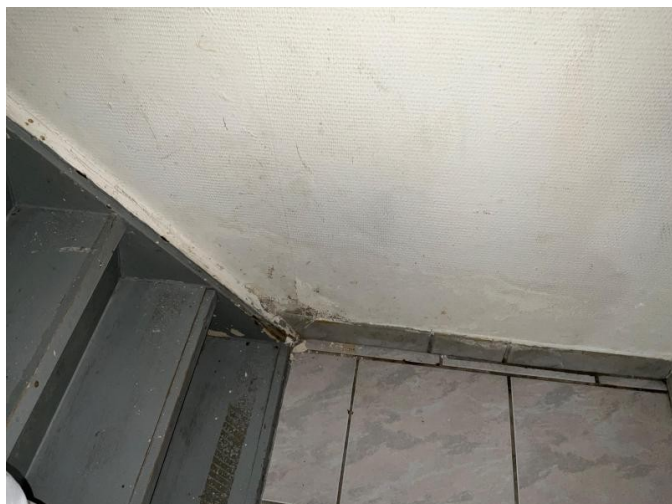
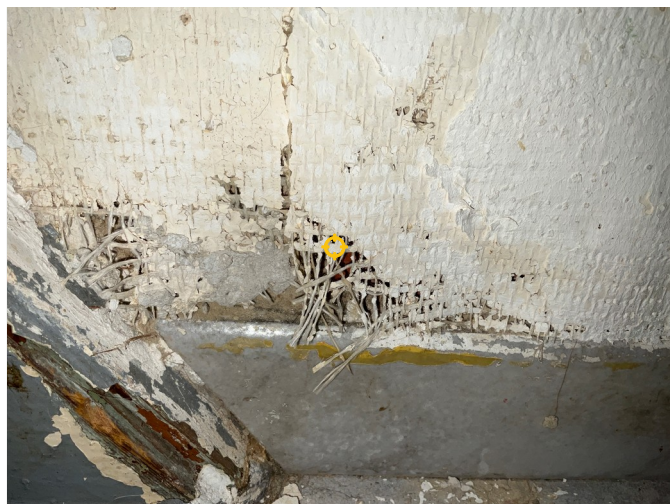
Fiche 4: Pleisterwerk binnenwand

Geen asbest

#	Type	Referentie	Resultaat
4.1	Mengmonster	M001	Geen asbest

Beschrijving	Pleisterwerk binnenwand
Omgeving	Binnen
Primaire drager	Binnenwand
Bindmiddel van materiaal	Gips - kalk

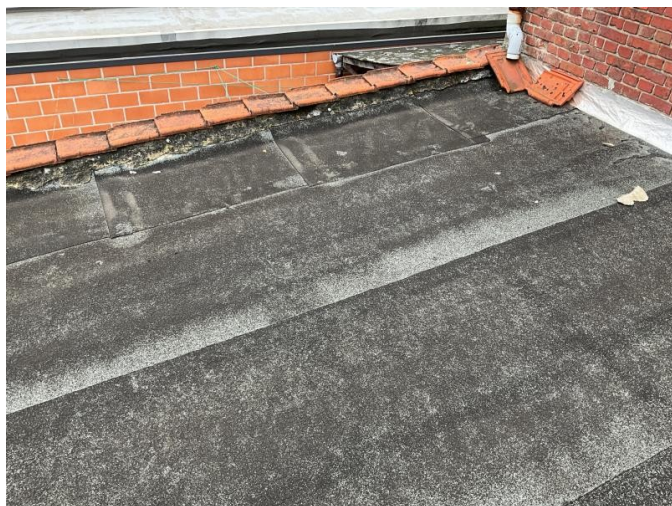
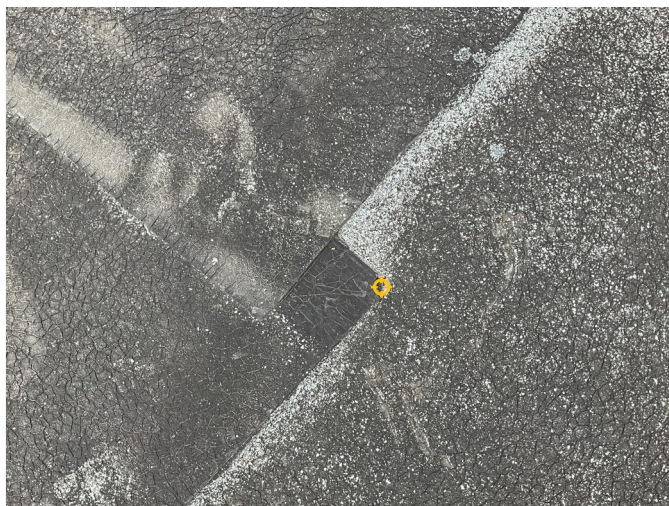
Fiche 5: Roofing

Geen asbest

#	Type	Referentie	Resultaat
5.1	Mengmonster	M003	Geen asbest

Beschrijving	Roofing
Omgeving	Buiten
Primaire drager	Schuin dak
Bindmiddel van materiaal	Bitumen (roofing, teer, asfalt)

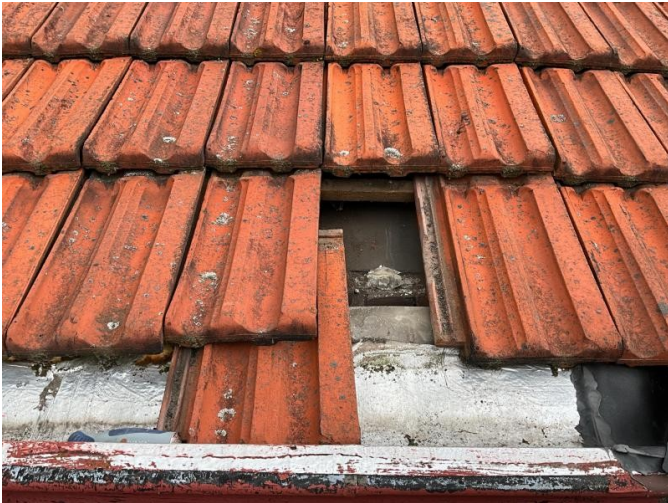
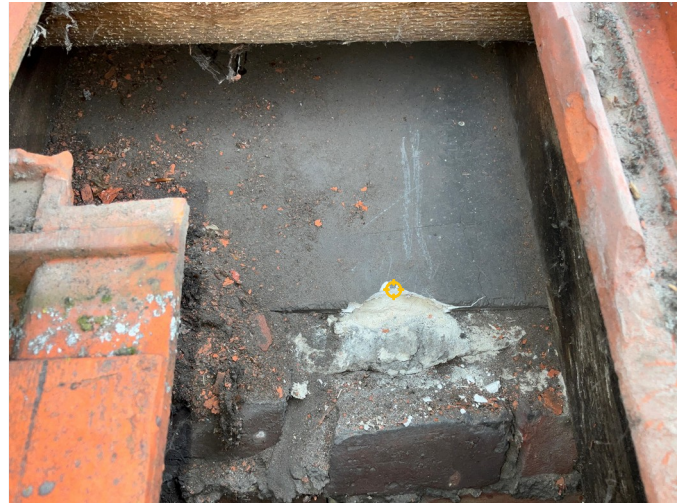
Fiche 6: Onderdak gipsplaat

Geen asbest

#	Type	Referentie	Resultaat
6.1	Puntmonster	MM05	Geen asbest

Beschrijving	Onderdak gipsplaat
Omgeving	Binnen
Primaire drager	Schuin dak
Bindmiddel van materiaal	Gips - kalk
