Asbestinventarisatetest

Rooigemstraat 33B, 9860 Oosterzele

Attestnummer : **20250216-000144.000**

Uitgegeven op : **16.02.2025**

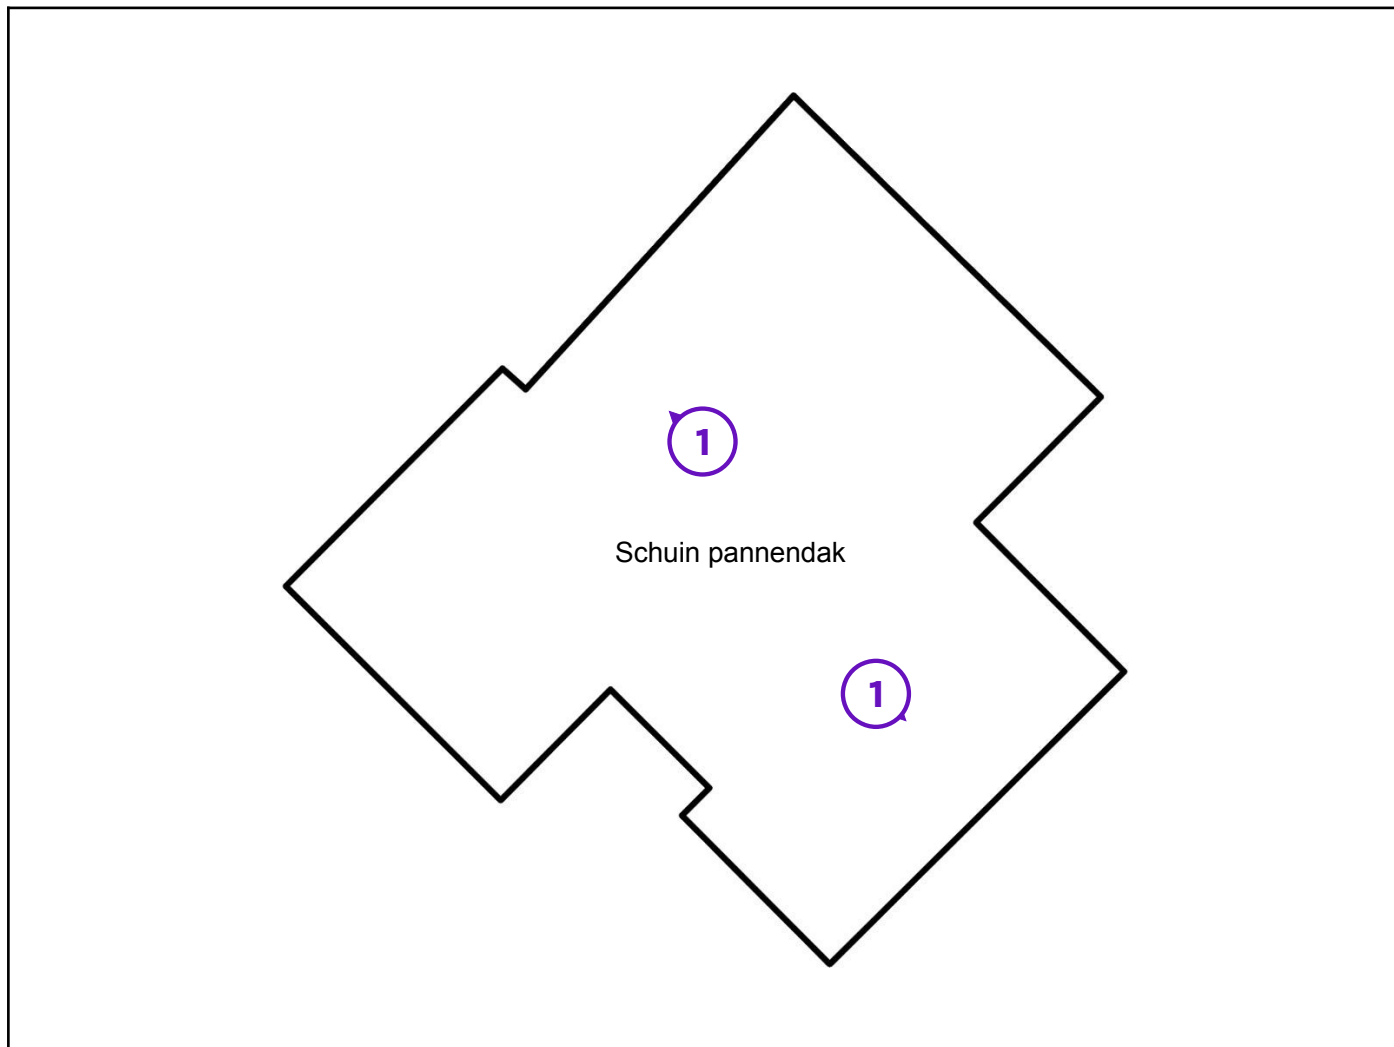
Plan 1.11: Dak - schoorsteen/schouw

Beschrijving	Type	Actie
1. schoorsteen - schouw	Beperking	-

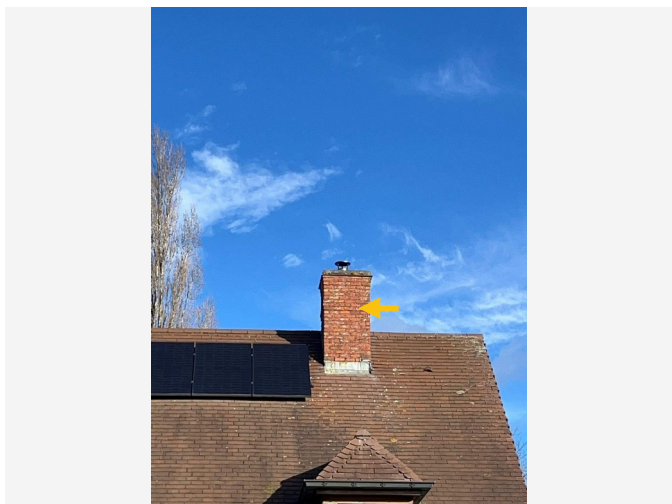
Situeringsfoto

Tijdelijke beperking

Reden: Het te onderzoeken materiaal situeert zich hoger dan 3,50 m te rekenen vanaf een veilige ondergrond

Uitleg van de asbestdeskundige: Bij eventuele afbraak of renovatie dienen de binnenmaterialen van de schoorstenen/schouwen te worden gecontroleerd om vast te stellen dat deze als niet-asbestverdacht kunnen worden beschouwd. Aan de buitenzijde zijn er geen asbestverdachte materialen waarneembaar.

(Asbest)materiaal	materialenmix (rookgaskanaal - plaatmateriaal - andere)
Karakterisatie	Asbest (verdacht)
Primaire drager	schoorsteen - schouw

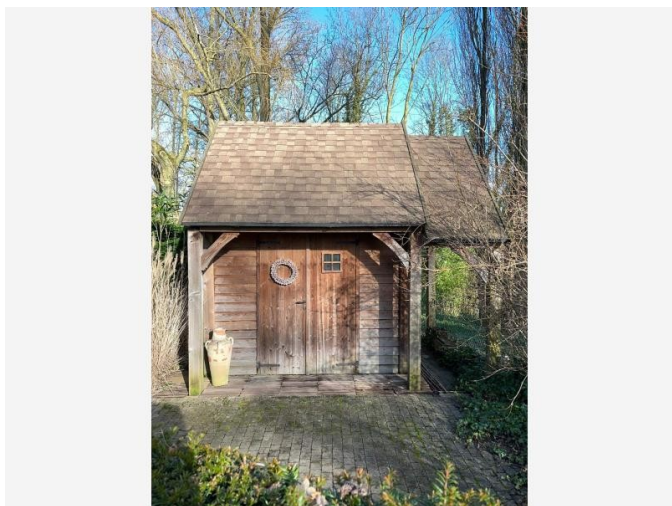
Situeringsfoto

Uitgesloten van inspectie

Bouwjaar: 2017

Constructies gebouwd vanaf 2001 moeten niet onderzocht worden

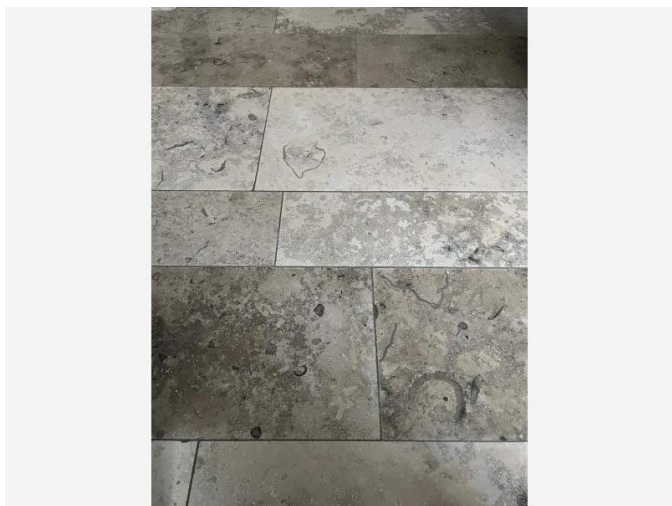
Er werden vloeren aangebracht bovenop de chape of grondplaat, bestaande uit de volgende materialen: tegels (natuursteen, betontegel met keramische toplaag, keramisch) en hout (parket, laminaat, plankenvloer).

Gezien het bouwjaar is de kans op asbesthoudende materialen onder de vloeren nagenoeg nihil. Desondanks wordt aangeraden om bij eventuele renovatiewerken de materialen en producten (zoals lijm, cement of andere) onder de vloeren, plinten en dorpels te controleren, zodat deze als niet-asbestverdacht kunnen worden gecatalogeerd.

Inspectie van deze onderliggende materialen valt buiten de scope van dit niet-destructieve onderzoek.

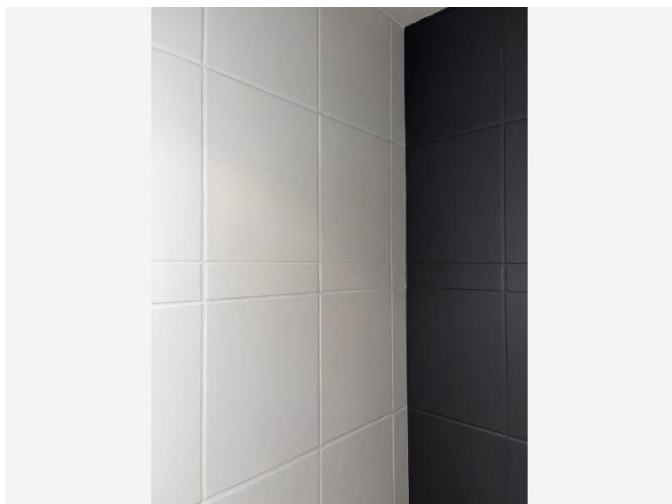
In de wasplaats, gang, een afzonderlijk toilet en de badkamer werden wandtegels aangebracht. Deze tegels bevinden zich in zeer goede staat, vertonen geen tekenen van verwerking en zijn niet beschadigd. De badkamer werd recent gerenoveerd en voorzien van nieuwe wandtegels.

Gezien het bouwjaar van de woning is de aanwezigheid van asbesthoudende materialen onder de wandtegels zeer onwaarschijnlijk. Toch wordt aangeraden om bij eventuele toekomstige renovatiewerken de onderliggende materialen en producten (zoals lijm en cement) te controleren om te bepalen of deze als niet-asbestverdacht kunnen worden gecatalogiseerd.

Volgens het inspectieprotocol van het niet-destructieve onderzoek zijn deze materialen niet bemonsterbaar.

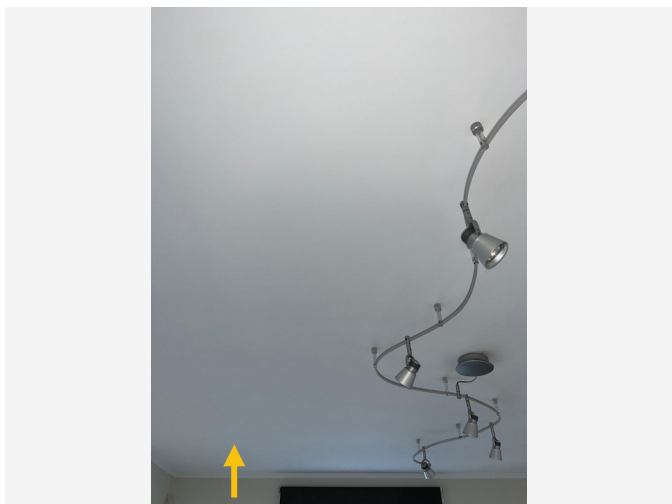
Er werden verlaagde (valse) plafonds aangebracht, bestaande uit de volgende materialen: spanplafond en gipsplaatkarton (beschilderd). In de garage en op niveau -1 zijn betonpredallen waarneembaar.

Bij eventuele toekomstige renovatiewerken wordt aanbevolen om de materialen en producten (zoals lijm, pleisterwerk, afsmeerlagen, spuitlagen en andere) die zich mogelijk achter of tussen de verlaagde plafonds bevinden, te controleren om als niet-asbestverdacht gecatalogeerd te worden.

Het mengmonster van het pleisterwerk van de bemonsterbare plafonds werd geanalyseerd en bleek niet-asbesthoudend.

Inspectie van de niet-direct toegankelijke zones valt buiten de scope van dit niet-destructieve onderzoek.

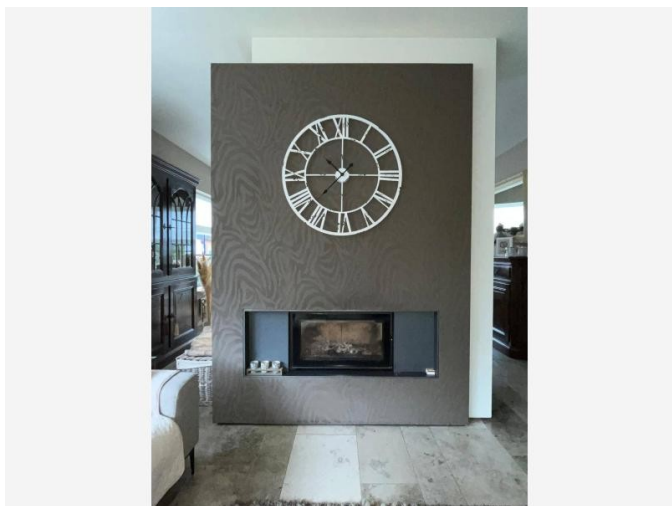
Haard in zitplaats is niet-asbestverdacht, bevat ook geen kachelkoord.

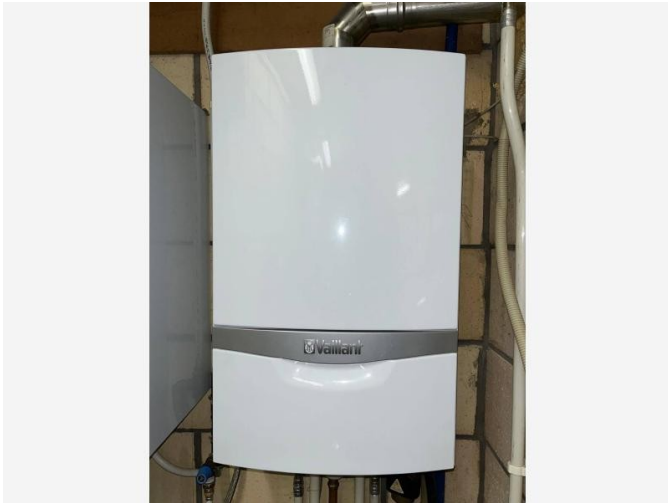
In de garage hangt een werkende condenserende gaswandketel. Het betreft een gaswandketel van het merk Vaillant type ecoTEC plus, productiejaar van dit toestel is 2014. Het toestel bevat geen asbesthoudende pakkingen of andere materialen.

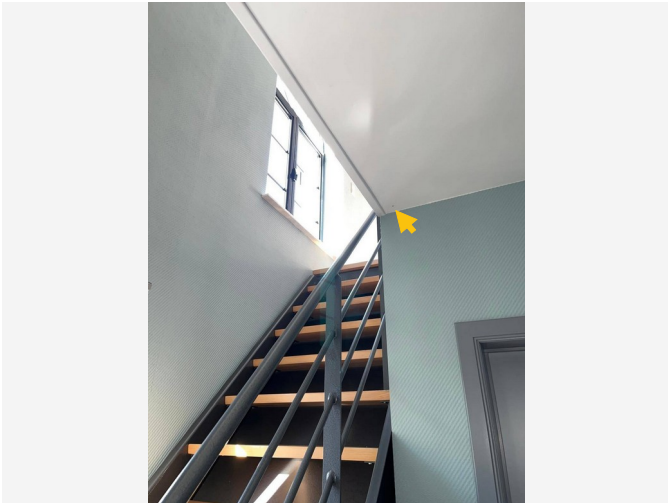
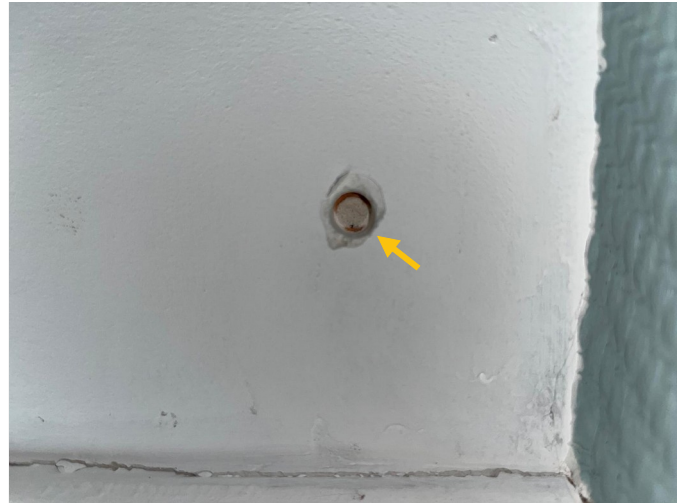
Fiche 8: pleisterwerk - plafond

Geen asbest

#	Type	Referentie	Resultaat
8.1	Mengmonster	OOS001	Geen asbest

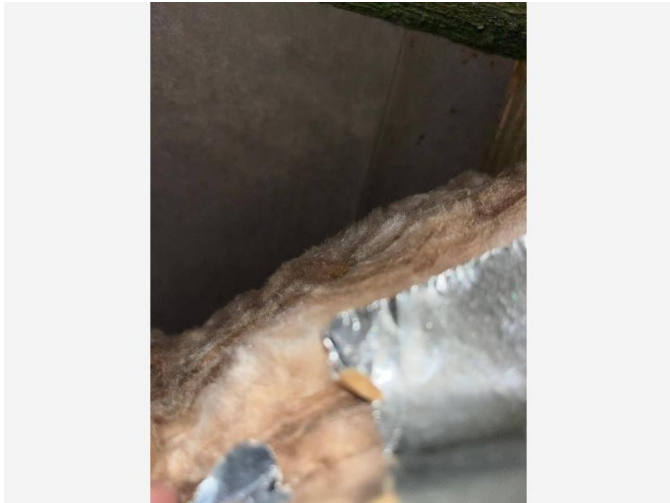
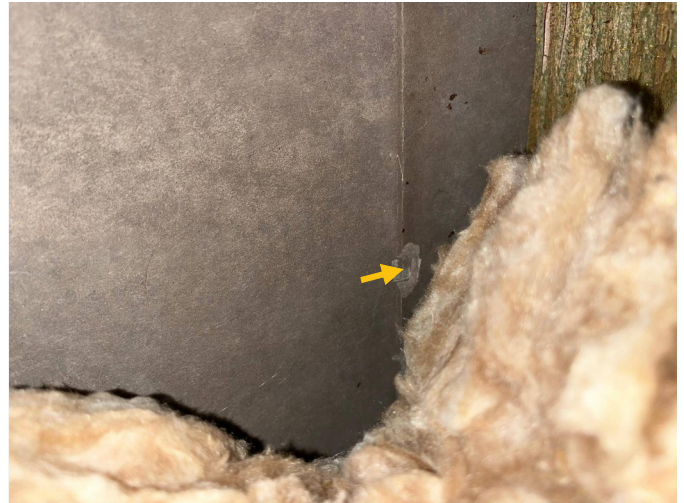
Fiche 9: onderdak - menuiserie

Geen asbest

#	Type	Referentie	Resultaat
9.1	Puntmonster	OOS003	Geen asbest

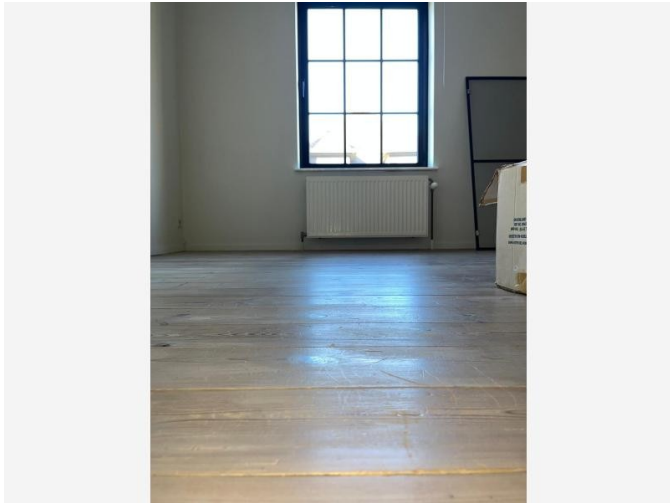
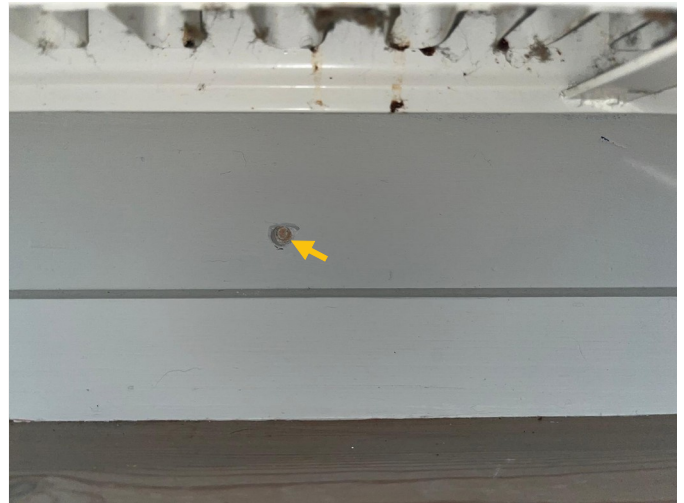
Fiche 10: pleisterwerk - wand

Geen asbest

#	Type	Referentie	Resultaat
10.1	Mengmonster	OOS002	Geen asbest
