Asbestinventarisatetest

Beekakkersstraat 126, 2340 Beerse

Attestnummer : 20250512-000476.000

Zone 1: Woning

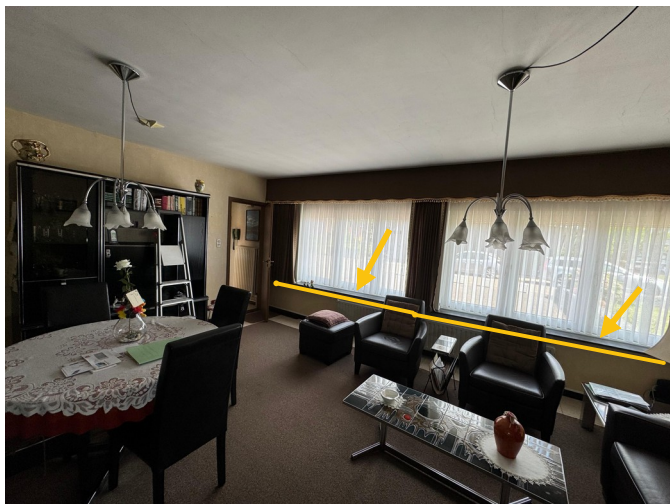
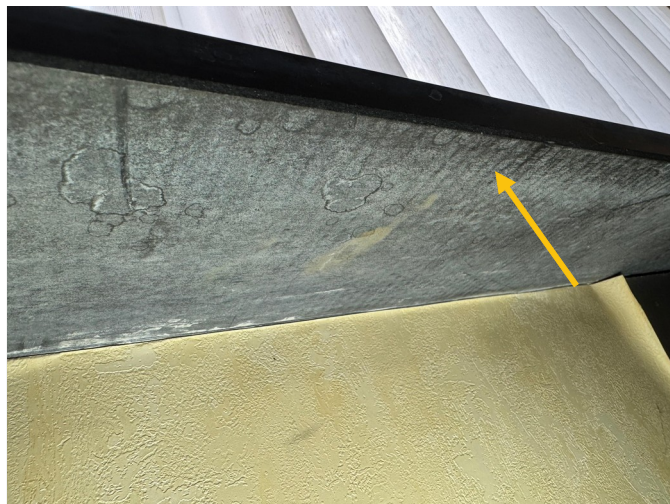
Eindbeoordeling materiaalrisico	Laag materiaalrisico en/of verlaagde kans op vezelvrijgave
---------------------------------	--

Gebondenheid	Categorie 1: hechtgebonden in oorsprong
Asbestsoort (vezeltype)	Alleen chrysotiel
Asbestconcentratie	Laag (< 50%)
Afschermingsgraad van het gehele materiaal	Geheel of deels (ook) vrij aan de binnenlucht
Toestand van het materiaal	Licht beschadigd, licht verweerd. Intact calciumsilicaatmateriaal of categorie III 'gebondenheid'

Beschrijving	Vensterbank massal binnenzijde
Omgeving	Binnen
Primaire drager	Binnenwand
Asbestmateriaal	Plaat, paneel, tablet - Type Massal
Bindmiddel van asbestmateriaal	Cement
Gebondenheid op basis van bindmiddel	Hecht
Hoeveelheid (oppervlakte - dikte - aantal)	<ul style="list-style-type: none">• 0,44 m² - 1,80 cm - 1 stuk• 0,43 m² - 1,80 cm - 2 stuks• 0,61 m² - 1,80 cm - 2 stuks
Totaal volume	0,045 m ³
Eenvoudig bereikbaar	Ja
Bevestigingswijze	<ul style="list-style-type: none">• Verlijmd, ingegoten, versmeerd
Identificatiemethode	Vaststelling zonder monstername
Destructieve handeling voor identificatie	Nee

- Zorg voor een veilig beheer. Vermijd het beschadigen van het asbestmateriaal. Controleer de toestand jaarlijks op wijzigingen.

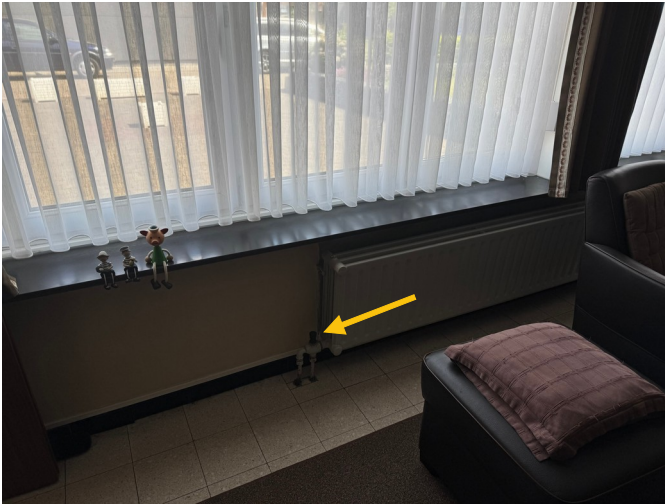
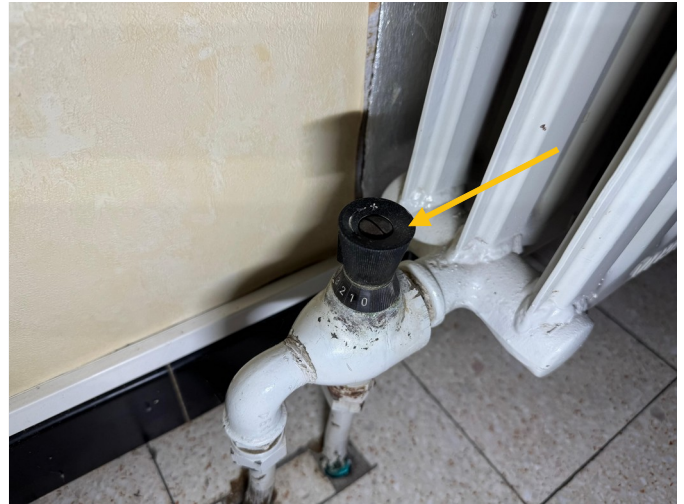
Eindbeoordeling materiaalrisico	Laag materiaalrisico en/of verlaagde kans op vezelvrijgave
---------------------------------	--

Gebondenheid	Categorie 1: hechtgebonden in oorsprong
Asbestsoort (vezeltype)	Crocidoliet aanwezig
Asbestconcentratie	Laag (< 50%)
Afschermingsgraad van het gehele materiaal	Geheel of deels (ook) vrij aan de binnenlucht
Toestand van het materiaal	Onbeschadigd, niet verweerd

Beschrijving	Bakeliet Radiatorknoppen
Omgeving	Binnen
Primaire drager	Ruimteverwarming
Asbestmateriaal	Plaat, paneel, tablet - Type Bakeliet
Bindmiddel van asbestmateriaal	Kunststof of -hars
Gebondenheid op basis van bindmiddel	Hecht
Hoeveelheid (oppervlakte - dikte - aantal)	• 0,20 m ² - 1,00 cm - 1 stuk
Totaal volume	0,002 m ³
Eenvoudig bereikbaar	Ja
Bevestigingswijze	• Geschroefd
Identificatiemethode	Vaststelling zonder monstername
Destructieve handeling voor identificatie	Nee
Opmerking	Deze oppervlakte is niet gemeten, maar eerder symbolisch voor alle aanwezige radiatorknoppen.

- Zorg voor een veilig beheer. Vermijd het beschadigen van het asbestmateriaal. Controleer de toestand jaarlijks op wijzigingen.
- Voer bijkomende staalname(s) uit.

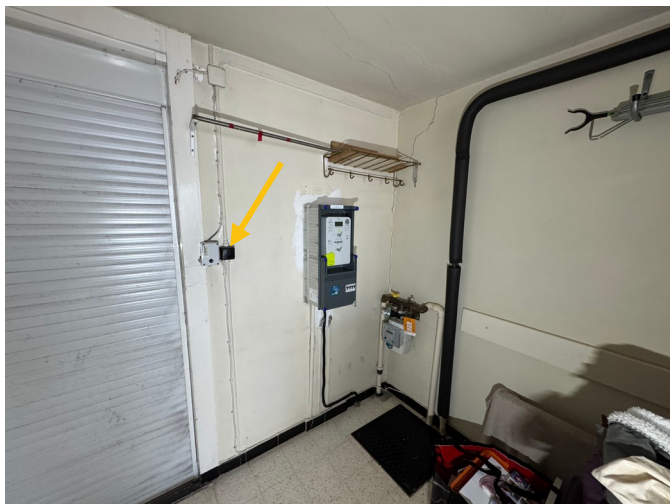
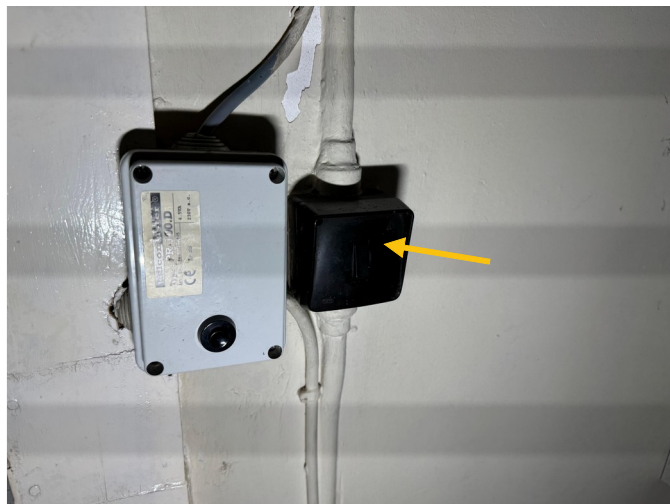
Eindbeoordeling materiaalrisico	Laag materiaalrisico en/of verlaagde kans op vezelvrijgave
---------------------------------	--

Gebondenheid	Categorie 1: hechtgebonden in oorsprong
Asbestsoort (vezeltype)	Crocidoliet aanwezig
Asbestconcentratie	Laag (< 50%)
Afschermingsgraad van het gehele materiaal	Geheel of deels (ook) vrij aan de binnenlucht
Toestand van het materiaal	Onbeschadigd, niet verweerd

Beschrijving	Bakeliet stopcontacten en schakelaars
Omgeving	Binnen
Primaire drager	Communicatie en elektrische infrastructuur en uitrusting
Asbestmateriaal	Plaat, paneel, tablet - Type Bakeliet
Bindmiddel van asbestmateriaal	Kunststof of -hars
Gebondenheid op basis van bindmiddel	Hecht
Hoeveelheid (oppervlakte - dikte - aantal)	• 0,10 m ² - 0,30 cm - 1 stuk
Totaal volume	< 0,001 m ³
Eenvoudig bereikbaar	Ja
Bevestigingswijze	• Geschroefd
Identificatiemethode	Vaststelling zonder monsternamen
Destructieve handeling voor identificatie	Nee

- Zorg voor een veilig beheer. Vermijd het beschadigen van het asbestmateriaal. Controleer de toestand jaarlijks op wijzigingen.
- Voer bijkomende staalname(s) uit.

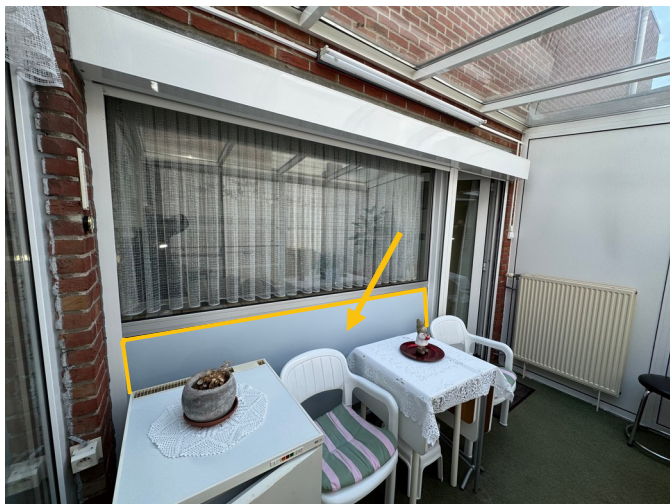
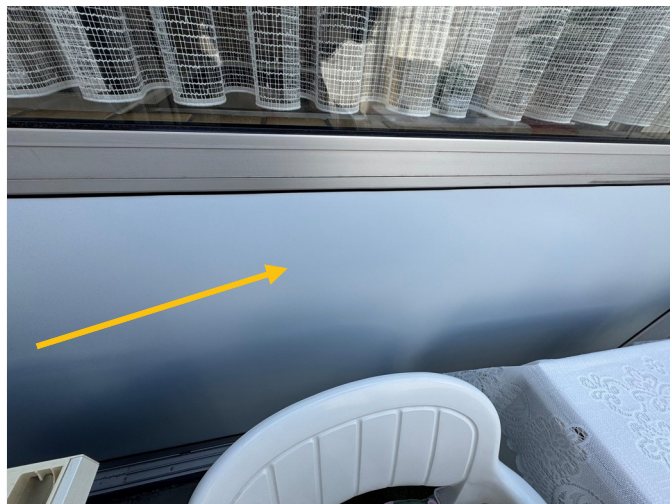
Eindbeoordeling materiaalrisico	Laag materiaalrisico en/of verlaagde kans op vezelvrijgave
---------------------------------	--

Gebondenheid	Categorie 1: hechtgebonden in oorsprong
Asbestsoort (vezeltype)	Crocidoliet aanwezig
Asbestconcentratie	Laag (< 50%)
Afschermingsgraad van het gehele materiaal	Geheel of deels (ook) vrij aan de binnenlucht
Toestand van het materiaal	Onbeschadigd, niet verweerd

Beschrijving	Glasal in schrijnwerk
Omgeving	Binnen
Primaire drager	Wandopening verticaal (raam, deur, ...)
Asbestmateriaal	Plaat, paneel, tablet - Geëmailleerd, type Glasal
Bindmiddel van asbestmateriaal	Cement
Gebondenheid op basis van bindmiddel	Hecht
Hoeveelheid (oppervlakte - dikte - aantal)	• 1,80 m ² - 0,30 cm - 1 stuk
Totaal volume	0,005 m ³
Eenvoudig bereikbaar	Ja
Bevestigingswijze	• Geklemd
Identificatiemethode	Vaststelling zonder monsternamen
Destructieve handeling voor identificatie	Nee

- Zorg voor een veilig beheer. Vermijd het beschadigen van het asbestmateriaal. Controleer de toestand jaarlijks op wijzigingen.
- Voer bijkomende staalname(s) uit.

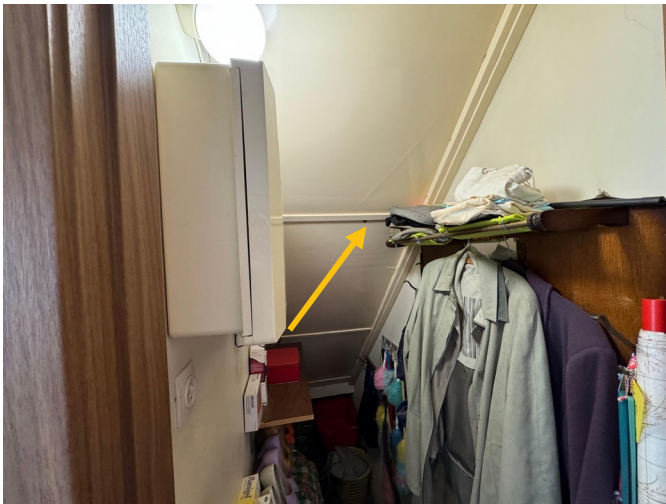
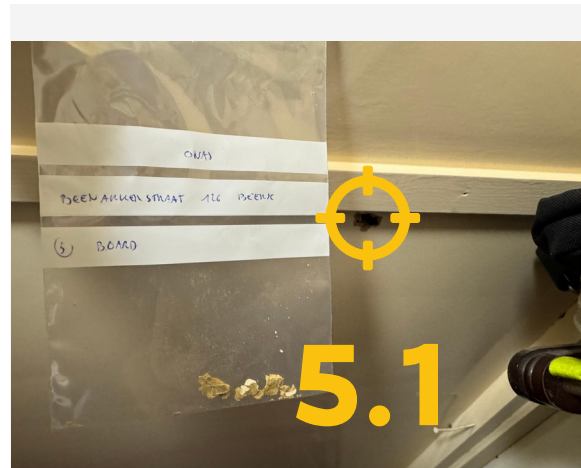
Eindbeoordeling materiaalrisico	Zeer laag materiaalrisico en/of zeer lage kans op vezelvrijgave
---------------------------------	---

Gebondenheid	Categorie 1: hechtgebonden in oorsprong
Asbestsoort (vezeltype)	Alleen chrysotiel
Asbestconcentratie	Laag (< 50%)
Afschermingsgraad van het gehele materiaal	Niet stootvaste afscherming
Toestand van het materiaal	Licht beschadigd, licht verweerd. Intact calciumsilicaatmateriaal of categorie III 'gebondenheid'

#	Type	Referentie	Resultaat
5.1	Puntmonster	5	Chrysotiel

Beschrijving	Vlakke plaat onderkant trap
Omgeving	Binnen
Primaire drager	Vaste trap, vaste ladder
Asbestmateriaal	Plaat, paneel, tablet - Type Menuiserie
Bindmiddel van asbestmateriaal	Cement
Gebondenheid op basis van bindmiddel	Hecht
Hoeveelheid (oppervlakte - dikte - aantal)	• 3,25 m ² - 0,30 cm - 1 stuk
Totaal volume	0,01 m ³
Eenvoudig bereikbaar	Ja
Bevestigingswijze	• Onbekend
Identificatiemethode	Vaststelling met monstername
Destructieve handeling voor identificatie	Nee

- Zorg voor een veilig beheer. Vermijd het beschadigen van het asbestmateriaal. Controleer de toestand jaarlijks op wijzigingen.

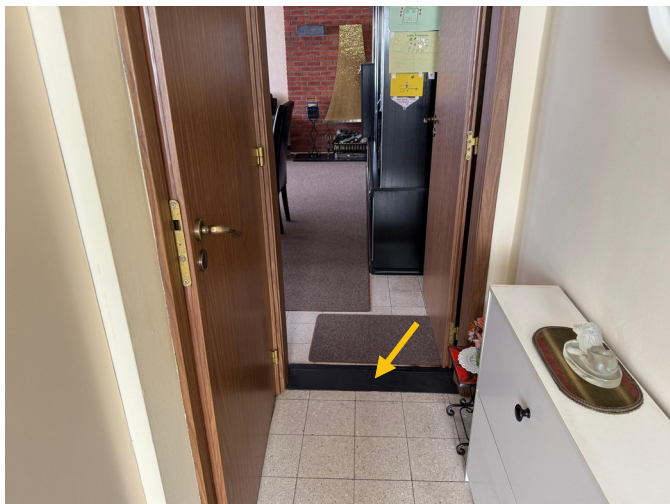
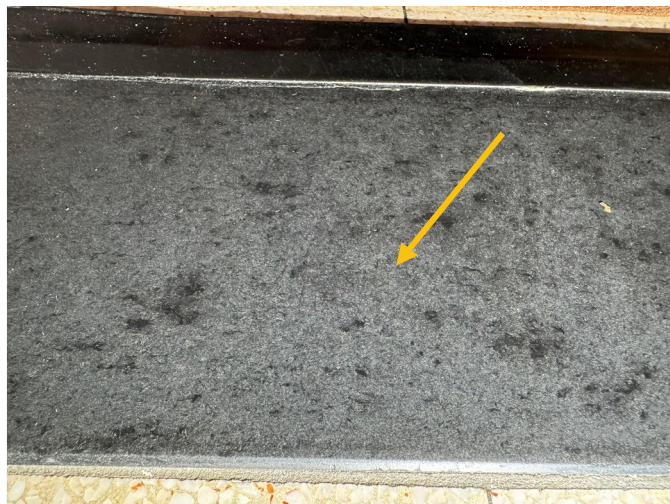
Beschrijving	Deurdorpel massal
Omgeving	Binnen
Primaire drager	Vloer
Asbestmateriaal	Plaat, paneel, tablet - Type Massal
Bindmiddel van asbestmateriaal	Cement
Gebondenheid op basis van bindmiddel	Hecht
Hoeveelheid (oppervlakte - dikte - aantal)	<ul style="list-style-type: none">• 0,13 m² - 2,00 cm - 2 stuks• 0,09 m² - 2,00 cm - 7 stuks
Totaal volume	0,018 m ³
Eenvoudig bereikbaar	Ja
Bevestigingswijze	<ul style="list-style-type: none">• Verlijmd, ingegoten, versmeerd
Identificatiemethode	Vaststelling zonder monstername
Destructieve handeling voor identificatie	Nee

- Zorg voor een veilig beheer. Vermijd het beschadigen van het asbestmateriaal. Controleer de toestand jaarlijks op wijzigingen.

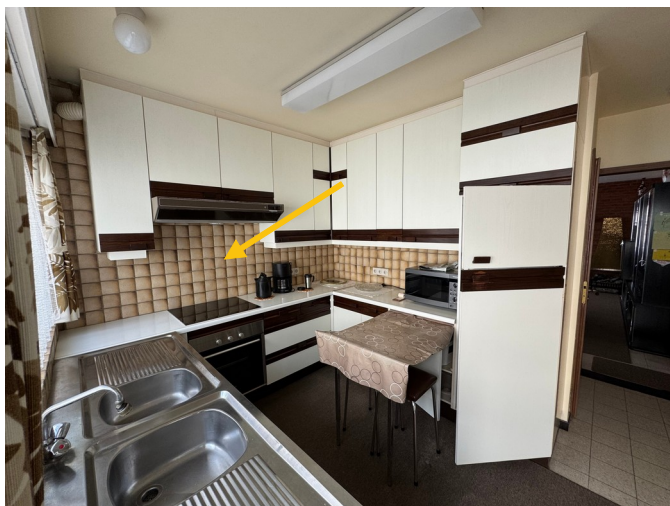
Identificatiemethode	Redelijk vermoeden
Primaire drager	Binnenwand
(Asbest)materiaal	In-situ afwerkingslagen - Lijm laag

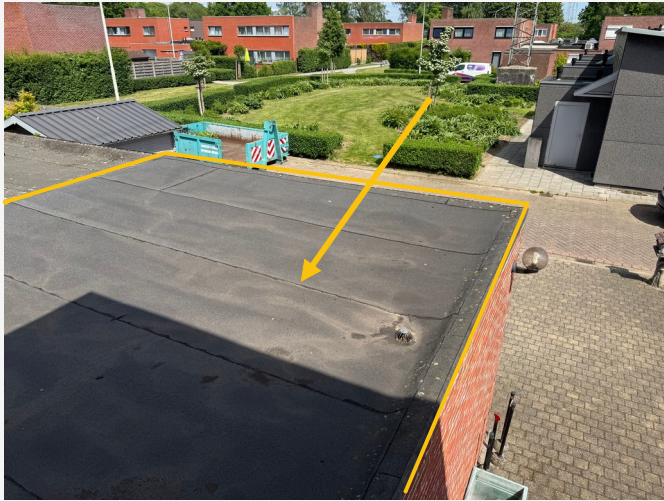
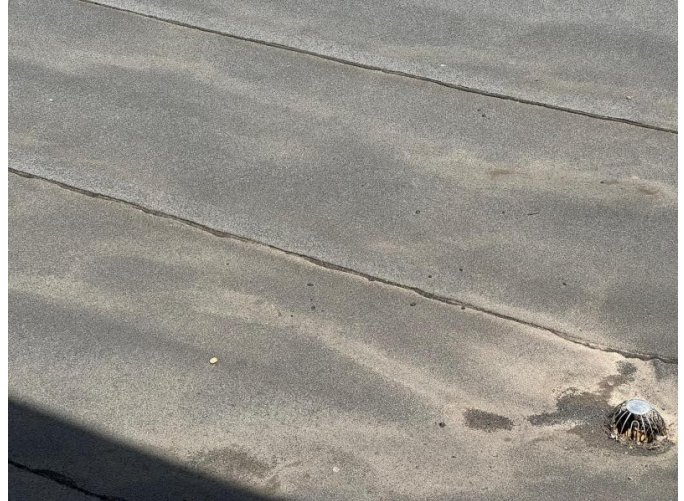
Fiche 13: Roofing 2006

Geen asbest

Beschrijving	Roofing 2006
Omgeving	Buiten
Primaire drager	Plat dak
Bindmiddel van materiaal	Bitumen (roofing, teer, asfalt)
Gebondenheid op basis van bindmiddel	Hecht
Hoeveelheid (oppervlakte - aantal)	• 95,00 m ² - 1 stuk
Totale oppervlakte	95,00 m ²
Identificatiemethode	Vaststelling met bewijsdocument, zonder monstername
Destructieve handeling voor identificatie	Nee
Opmerking	Toplaag roofing werd vernieuwd in 2006. Bewezen met factuur. Deze is niet asbestverdacht, maar mogelijks liggen er nog oude lagen onder. Laat een aanvullend onderzoek uitvoeren bij sloop of reparatie om de onderliggende lagen uit te sluiten van de aanwezigheid van asbest.

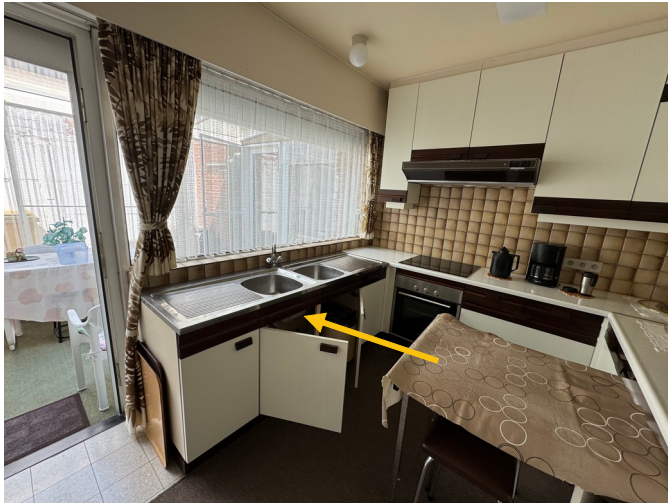
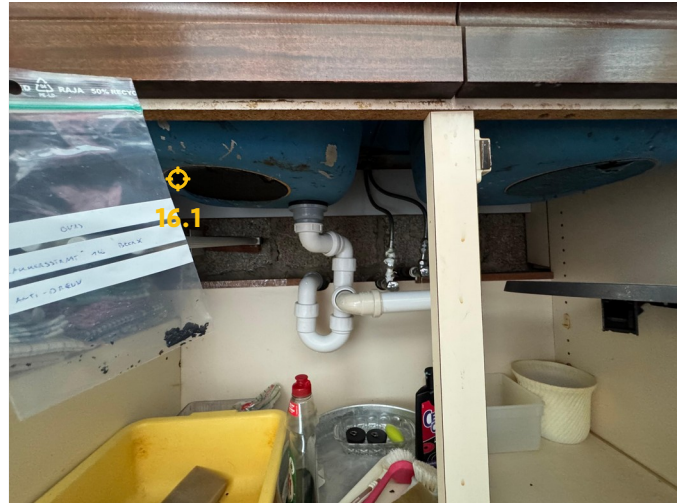
Fiche 16: Anti-dreunplaat onder spoelbak

Geen asbest

Beschrijving	Anti-dreunplaat onder spoelbak
Omgeving	Binnen
Primaire drager	Sanitaire infrastructuur en uitrusting (toe- en afvoer)
Bindmiddel van materiaal	Bitumen (roofing, teer, asfalt)
Gebondenheid op basis van bindmiddel	Hecht
Hoeveelheid (gewicht - aantal)	<ul style="list-style-type: none">• 0,10 kg - 2 stuks
Totaal gewicht	0,20 kg
Identificatiemethode	Vaststelling met monstername
Destructieve handeling voor identificatie	Nee
