Asbestinventarisatetest

Heidebloemstraat 2, 1600 Sint-Pieters-Leeuw

Attestnummer : 20250429-000563.000

Uitgegeven op : 29.04.2025

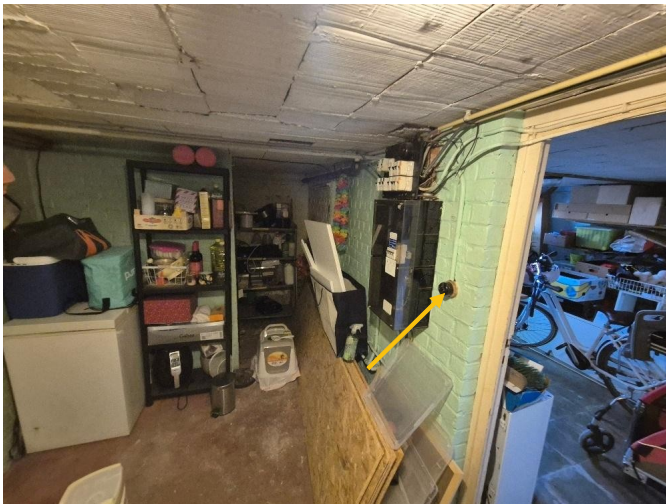
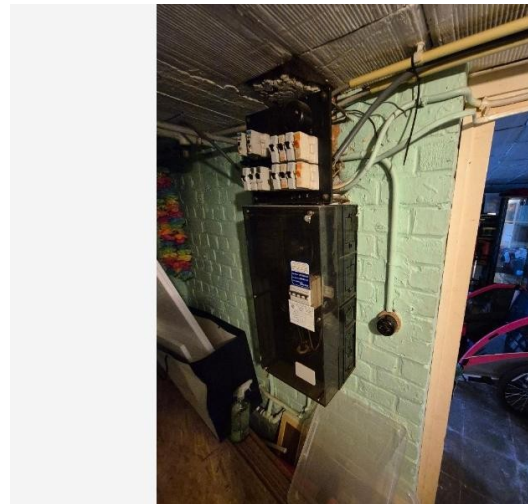
Eindbeoordeling materiaalrisico	Laag materiaalrisico en/of verlaagde kans op vezelvrijgave
---------------------------------	--

Gebondenheid	Categorie 1: hechtgebonden in oorsprong
Asbestsoort (vezeltype)	Crocidoliet aanwezig
Asbestconcentratie	Laag (< 50%)
Afschermingsgraad van het gehele materiaal	Geheel of deels (ook) vrij aan de binnenlucht
Toestand van het materiaal	Onbeschadigd, niet verweerd

Beschrijving	Bakeliet schakelmateriaal
Omgeving	Binnen
Primaire drager	Communicatie en elektrische infrastructuur en uitrusting
Asbestmateriaal	Plaat, paneel, tablet - Type Bakeliet
Bindmiddel van asbestmateriaal	Kunststof of -hars
Gebondenheid op basis van bindmiddel	Hecht
Hoeveelheid (oppervlakte - dikte - aantal)	• 1,00 m ² - 1,00 cm - 1 stuk
Totaal volume	0,01 m ³
Eenvoudig bereikbaar	Ja
Bevestigingswijze	• Geschroefd
Identificatiemethode	Vaststelling zonder monsternamen
Destructieve handeling voor identificatie	Nee
Opmerking	De opgegeven hoeveelheid is bij benadering.

- Zorg voor een veilig beheer en verwijder dit asbestmateriaal wanneer het bij werken eenvoudig bereikbaar wordt. Controleer de toestand jaarlijks op wijzigingen.

- Eenvoudige handelingen: mag via doe-het-zelf of door werknemer(s) met opleidingsattest eenvoudige handelingen
Deze toepassing kan een doe-het-zelf verwijderen indien dit op een veilige en correcte manier gebeurt. Gezien de gevaren van asbest, is het aangeraden (indien u niet vertrouwd bent met de verwijdering van asbesthoudende materialen) om hiervoor een gespecialiseerde firma in te schakelen.

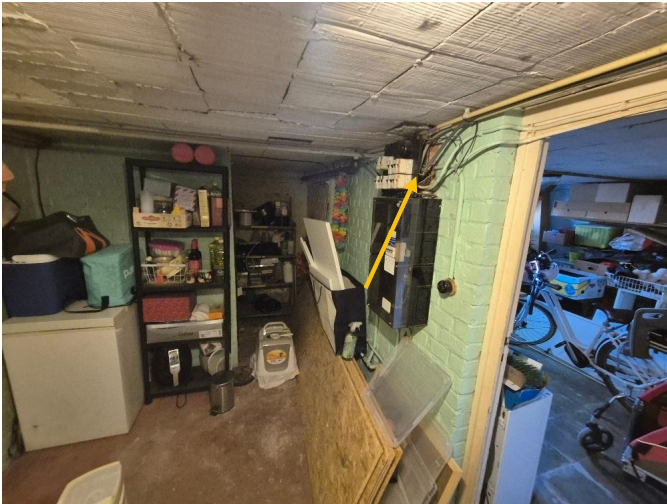
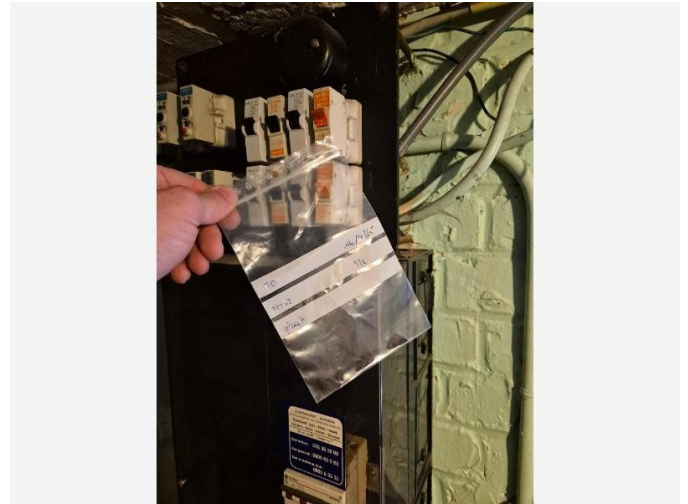
Eindbeoordeling materiaalarisico	Laag materiaalarisico en/of verlaagde kans op vezelvrijgave
----------------------------------	---

Gebondenheid	Categorie 1: hechtgebonden in oorsprong
Asbestsoort (vezeltype)	Alleen chrysotiel
Asbestconcentratie	Laag (< 50%)
Afschermingsgraad van het gehele materiaal	Geheel of deels (ook) vrij aan de binnenlucht
Toestand van het materiaal	Licht beschadigd, licht verweerd. Intact calciumsilicaatmateriaal of categorie III 'gebondenheid'

#	Type	Referentie	Resultaat
2.1	Puntmonster	PM02	Chrysotiel

Beschrijving	Plaatmateriaal
Omgeving	Binnen
Primaire drager	Communicatie en elektrische infrastructuur en uitrusting
Asbestmateriaal	Plaat, paneel, tablet - Type Bakeliet
Bindmiddel van asbestmateriaal	Kunststof of -hars
Gebondenheid op basis van bindmiddel	Hecht
Hoeveelheid (oppervlakte - dikte - aantal)	• 0,50 m ² - 0,48 cm - 1 stuk
Totaal volume	0,002 m ³
Eenvoudig bereikbaar	Ja
Bevestigingswijze	• Geschroefd
Identificatiemethode	Vaststelling met monstername
Destructieve handeling voor identificatie	Nee
Opmerking	De opgegeven hoeveelheid is bij benadering.

- Zorg voor een veilig beheer en verwijder dit asbestmateriaal wanneer het bij werken eenvoudig bereikbaar wordt. Controleer de toestand jaarlijks op wijzigingen.

- Eenvoudige handelingen: mag via doe-het-zelf of door werknemer(s) met opleidingsattest eenvoudige handelingen
Deze toepassing kan een doe-het-zelver verwijderen indien dit op een veilige en correcte manier gebeurt. Gezien de gevaren van asbest, is het aangeraden (indien u niet vertrouwd bent met de verwijdering van asbesthoudende materialen) om hiervoor een gespecialiseerde firma in te schakelen.

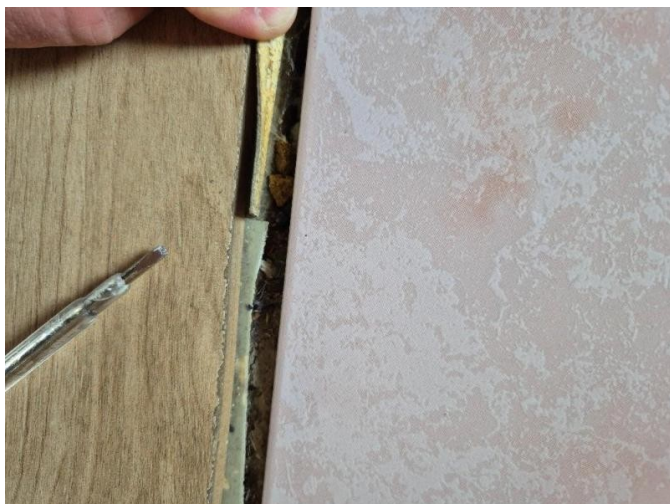
Situeringsfoto

Permanente beperking

Reden: Er is geen volledige risicobeoordeling mogelijk

Uitleg van de asbestdeskundige: Gezien er laminaat bovenop de bestaande vinyl ligt, kan er geen volledige risicobeoordeling plaatsvinden.

(Asbest)materiaal	Prefab - afwerking - Vloerzeil
Karakterisatie	Asbest (verdacht)
Primaire drager	Vloer

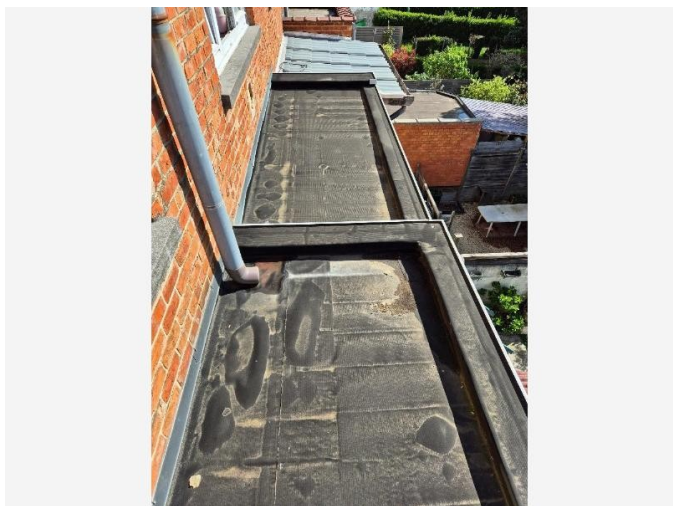
Vrije foto

Het dak werd vernieuwd in EPDM en is dus niet asbest verdacht.

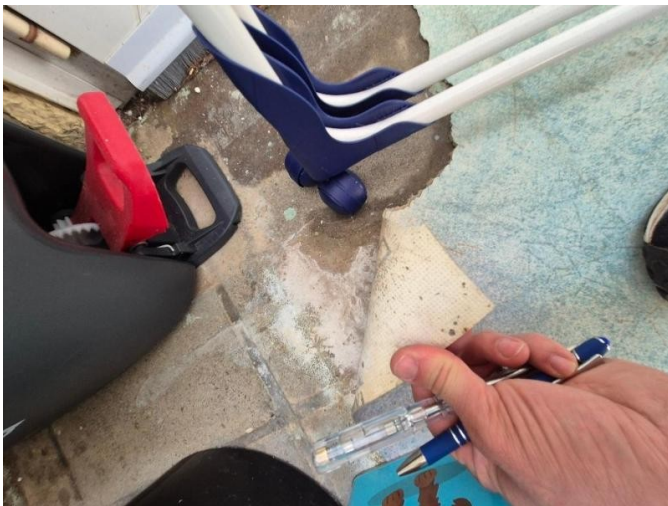
Vrije foto

De visueel inspecteerbare vloerzeilen zijn niet asbestverdacht.

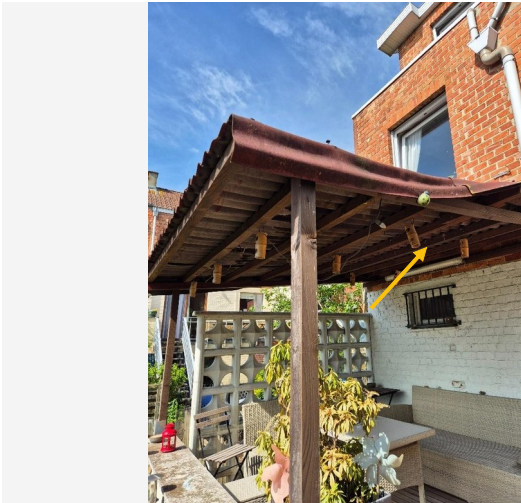
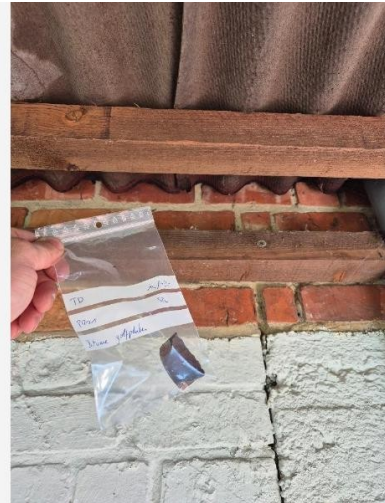
Fiche 6: Golfplaten dak

Geen asbest

#	Type	Referentie	Resultaat
6.1	Puntmonster	PM01	Geen asbest

Beschrijving	Golfplaten dak
Omgeving	Buiten
Primaire drager	Schuin dak
Bindmiddel van materiaal	Bitumen (roofing, teer, asfalt)
Gebondenheid op basis van bindmiddel	Hecht
Hoeveelheid (oppervlakte - aantal)	• 12,00 m ² - 1 stuk
Totale oppervlakte	12,00 m ²
Identificatiemethode	Vaststelling met monstername
Destructieve handeling voor identificatie	Nee
Opmerking	De opgegeven hoeveelheid is bij benadering.

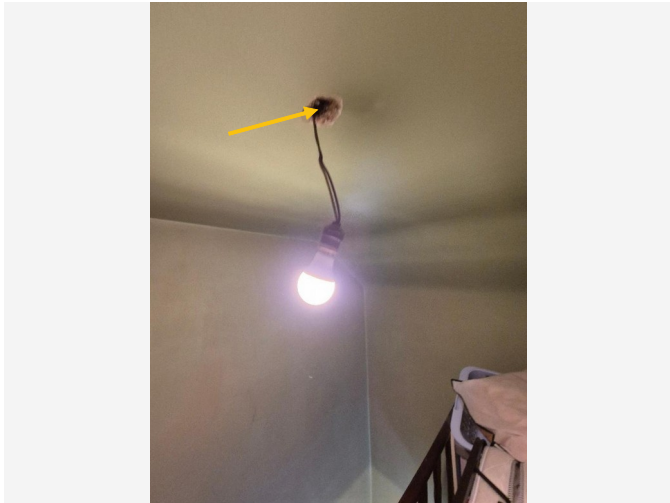
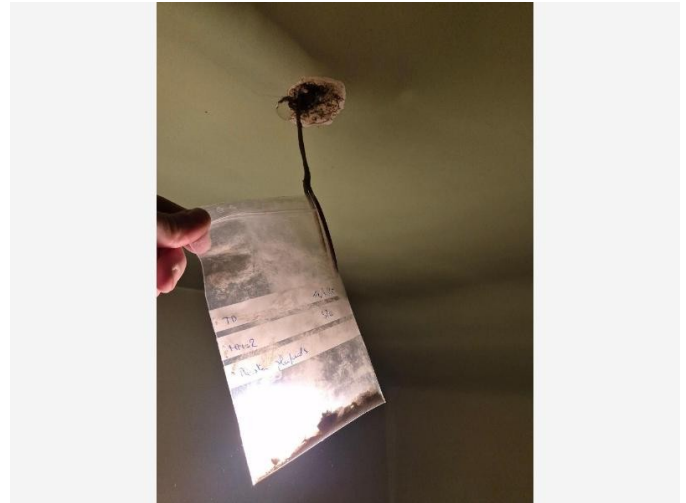
Fiche 7: Pleisterwerk plafonds

Geen asbest

#	Type	Referentie	Resultaat
7.1	Mengmonster	MM02	Geen asbest

Beschrijving	Pleisterwerk plafonds
Omgeving	Binnen
Primaire drager	Plafond
Bindmiddel van materiaal	Gips - kalk
Gebondenheid op basis van bindmiddel	Niet-hechtgebonden
Hoeveelheid (oppervlakte - dikte - aantal)	• 149,99 m ² - 1,00 cm - 1 stuk
Totaal volume	1,50 m ³
Identificatiemethode	Vaststelling met monstername
Destructieve handeling voor identificatie	Nee
Opmerking	De opgegeven hoeveelheid is bij benadering.

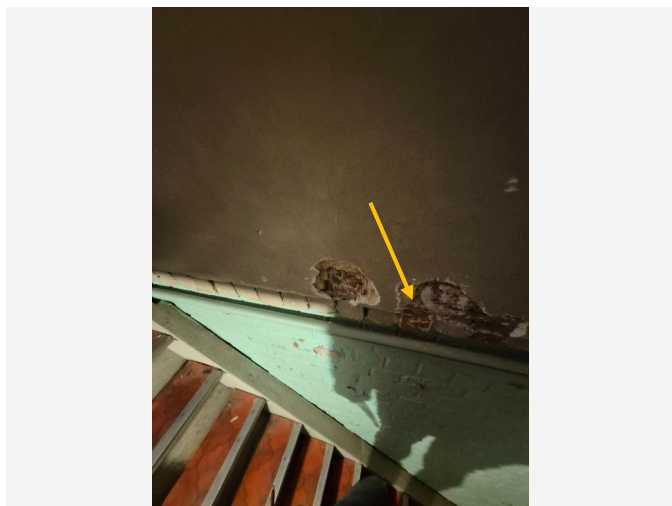
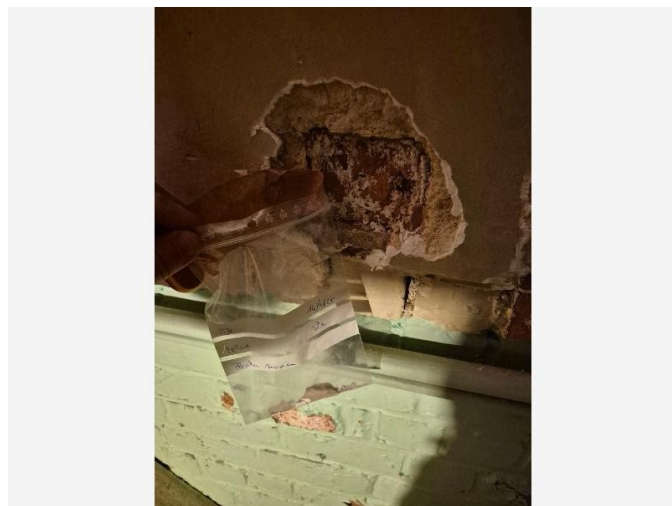
Fiche 8: Pleisterwerk muren

Geen asbest

#	Type	Referentie	Resultaat
8.1	Mengmonster	MM01	Geen asbest

Beschrijving	Pleisterwerk muren
Omgeving	Binnen
Primaire drager	Binnenwand
Bindmiddel van materiaal	Gips - kalk
Gebondenheid op basis van bindmiddel	Niet-hechtgebonden
Hoeveelheid (oppervlakte - dikte - aantal)	• 700,00 m ² - 1,00 cm - 1 stuk
Totaal volume	7,00 m ³
Identificatiemethode	Vaststelling met monstername
Destructieve handeling voor identificatie	Nee
Opmerking	De opgegeven hoeveelheid is bij benadering.
