# Asbestinventarisatattest

Duinkerkestraat 130, 8630 Veurne

Attestnummer : 20250508-000351.000

## Zone 1: Woning + afdak

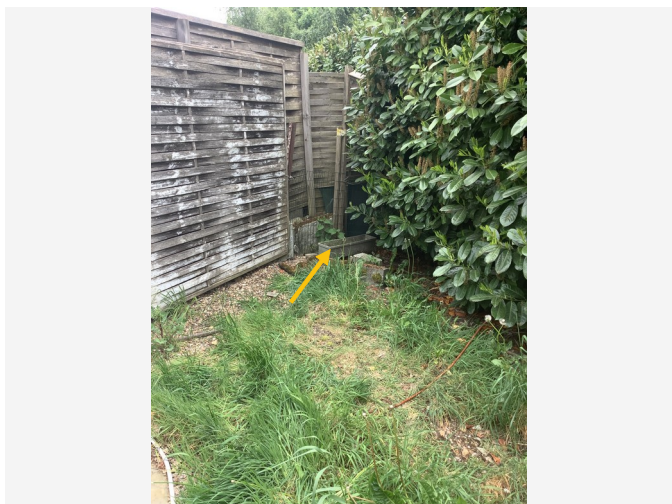
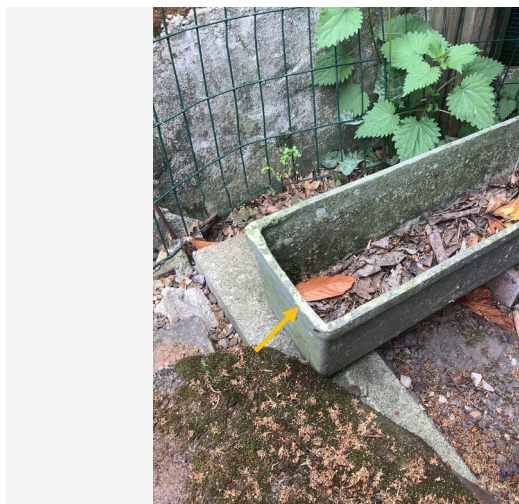
**Dringend verwijderen**

Beschrijving	Bloembak tuin achteraan
Type afvalstof	Betreft stock-voorraad of gedemonteerde asbestmaterialen
Aanwezige resten	De bloembak
Omgeving	Buiten
Primaire drager	Bodem
Asbestmaterialen	<ul style="list-style-type: none"><li>• Bak, reservoir, kuip, bloembak</li></ul>
Bindmiddel van asbestmateriaal	Cement
Gebondenheid op basis van bindmiddel	Hecht
Hoeveelheid (gewicht - aantal)	<ul style="list-style-type: none"><li>• 2,00 kg - 1 stuk</li></ul>
Totaal gewicht	2,00 kg
Eenvoudig bereikbaar	Ja
Identificatiemethode	Vaststelling zonder monstername

- Verwijder het asbestafval.

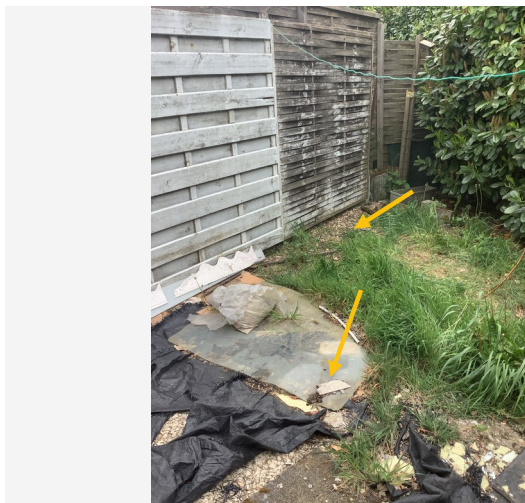
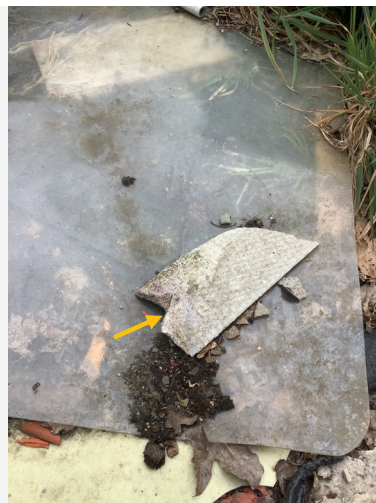
## Fiche 2: Restanten asbest golfplaat en gevellei scheidingsmuur tuin achteraan

**Dringend verwijderen**

Beschrijving	Restanten asbest golfplaat en gevellei scheidingsmuur tuin achteraan
Type afvalstof	Betreft resten (contaminatie) van verwerking of beschadiging
Type resten (contaminatie)	<ul style="list-style-type: none"><li>• Stukken, fragmenten (los, opliggend)</li></ul>
Besmette materialen	<ul style="list-style-type: none"><li>• Bodem</li></ul>
Bron van de resten	Stukje golfplaat en Asbestcementplaat aanwezig in de achtertuin.
Omgeving	Buiten
Primaire drager	Bodem
Gebondenheid resten	Hecht
Hoeveelheid (gewicht - aantal)	<ul style="list-style-type: none"><li>• 2,00 kg - 1 stuk</li></ul>
Totaal gewicht	2,00 kg
Eenvoudig bereikbaar	Ja
Identificatiemethode	Vaststelling zonder monstername

- Verwijder het asbestafval.

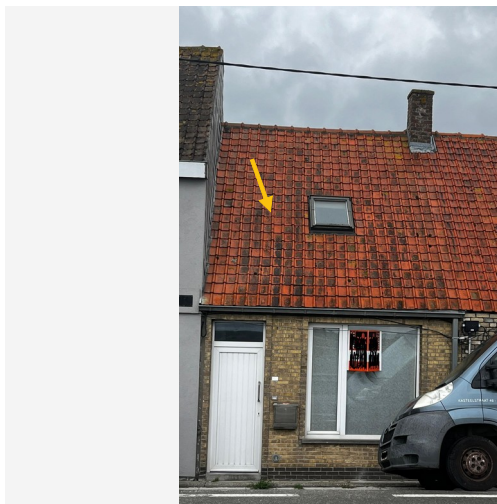
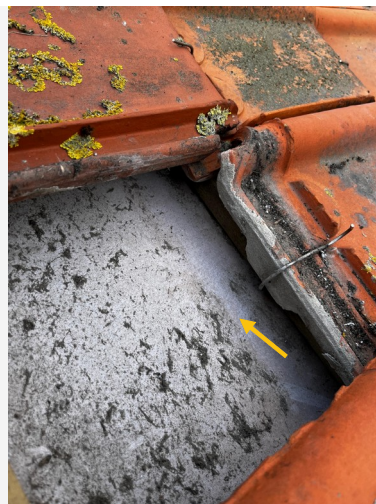
Eindbeoordeling materiaalrisico	Laag materiaalrisico en/of verlaagde kans op vezelvrijgave
---------------------------------	--

Gebondenheid	Categorie 1: hechtgebonden in oorsprong
Asbestsoort (vezeltype)	Crocidoliet aanwezig
Asbestconcentratie	Laag (< 50%)
Afschermingsgraad van het gehele materiaal	Geheel of deels vrij aan de buitenlucht
Toestand van het materiaal	Licht beschadigd, licht verweerd. Intact calciumsilicaatmateriaal of categorie III 'gebondenheid'

Beschrijving	Onderdak cementplaat woning
Omgeving	Buiten
Primaire drager	Schuin dak
Asbestmateriaal	Plaat, paneel, tablet - Type Menuiserite
Bindmiddel van asbestmateriaal	Cement
Gebondenheid op basis van bindmiddel	Hecht
Hoeveelheid (oppervlakte - dikte - aantal)	<ul style="list-style-type: none"><li>50,00 m<sup>2</sup> - 2,00 cm - 1 stuk</li></ul>
Totaal volume	1,00 m <sup>3</sup>
Eenvoudig bereikbaar	Nee <ul style="list-style-type: none"><li>Het asbestmateriaal is bedekt (uitgezonderd laag verf, coating, behang, kunststof, textiel) en het wegnemen van het bedekkende materiaal kan niet zonder het bedekkende materiaal te beschadigen.</li></ul>
Bevestigingswijze	<ul style="list-style-type: none"><li>Genageld, geniet</li></ul>
Identificatiemethode	Vaststelling zonder monsternamen
Destructieve handeling voor identificatie	Nee
Opmerking	De hoeveelheid betreft een schatting

- Zorg voor een veilig beheer. Vermijd het beschadigen van het asbestmateriaal. Controleer de toestand jaarlijks op wijzigingen.

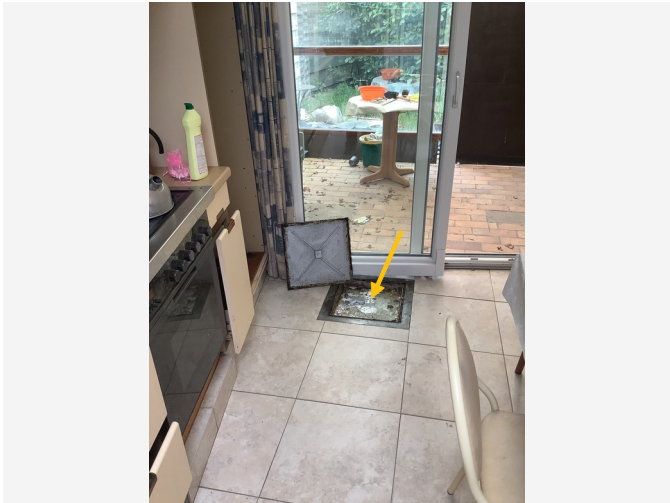
**Reden:** Putdeksels onmogelijk te openen zonder destructie

**Uitleg van de asbestdeskundige:** Sterk geoxideerd putdeksel, waardoor realistische kans op uiteenvallen en bv. snijwonden tot gevolg

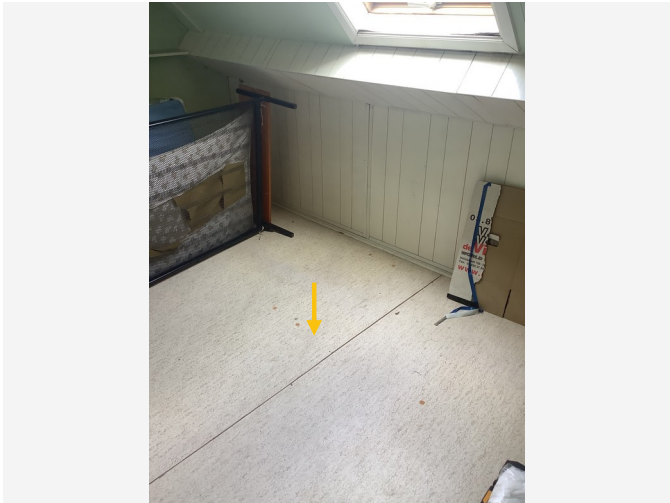
De aanwezige vloerbekleding is niet asbestverdacht. De onderliggende laag was echter niet inspecteerbaar zonder destructie tijdens de inspectie. Mogelijk is de onderliggende laag asbestverdacht.

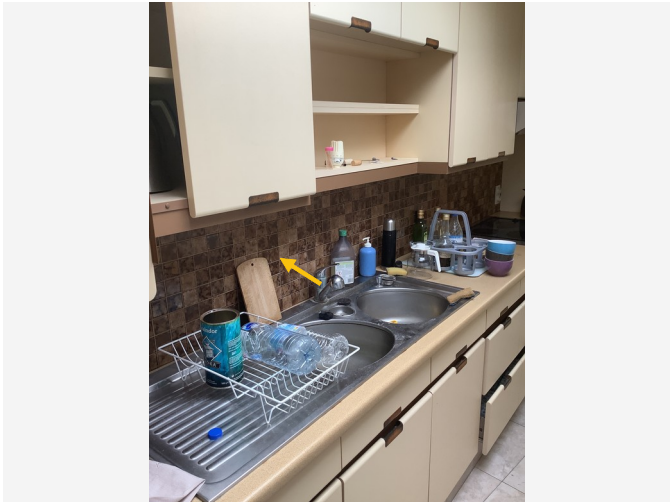
## Fiche 7: Tegellijm achter wandtegels & plinten keuken en badkamer

Op moment van de inspectie kon niet worden nagegaan of de tegellijm achter de muurtegels/plinten asbestverdacht is. Bij renovatie of verwijdering van de tegels dient het materiaal te worden geanalyseerd voor de werken van start gaan.

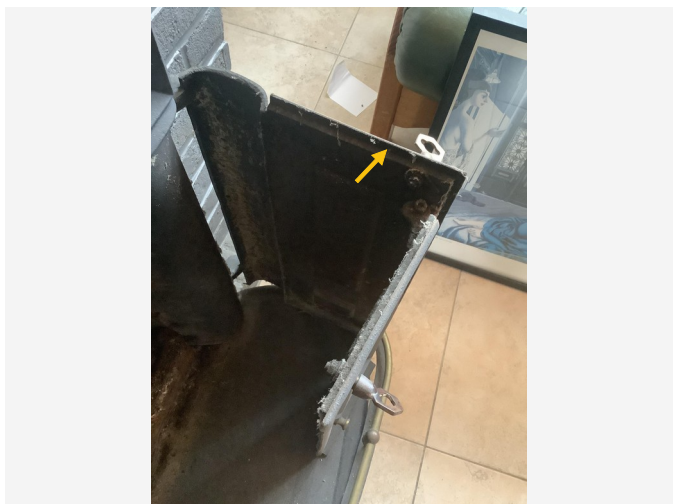
De dichtingskoord van de kachel is niet aanwezig.

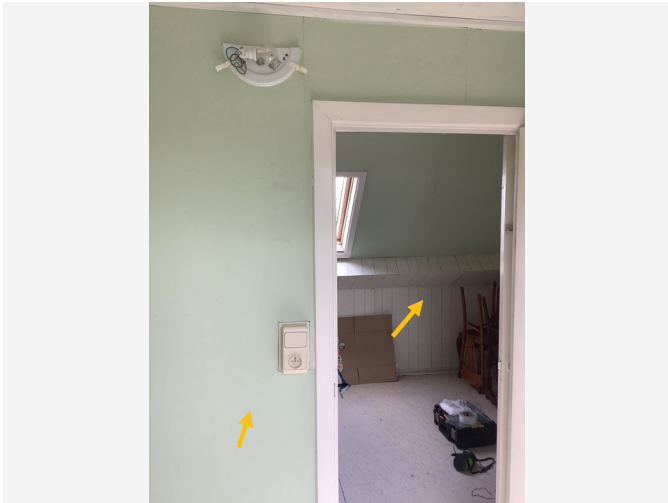
De voorzetwand(en) bestaat(bestaan) uit niet-asbestverdachte hout/pvc platen. Zonder destructie is het niet mogelijk om na te gaan of er asbestverdachte materialen aanwezig zijn achter de valse voorzetwand(en)

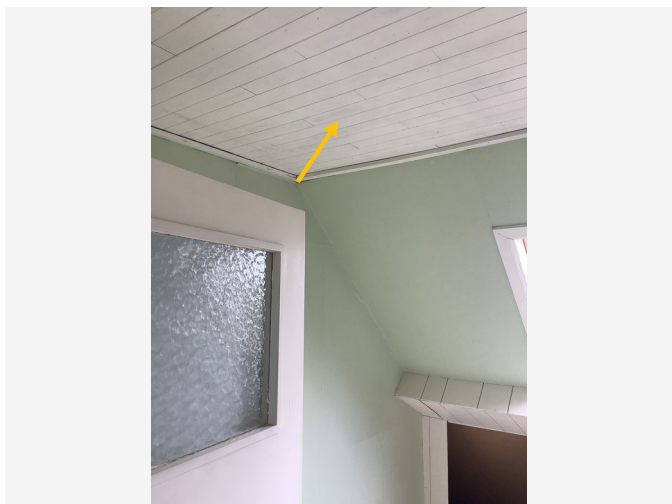
Het plafond bestaat uit niet-asbestverdachte hout-/pvc platen . Zonder destructie is het niet mogelijk om na te gaan of er asbestverdachte materialen aanwezig zijn achter de hout-/pvc platen.

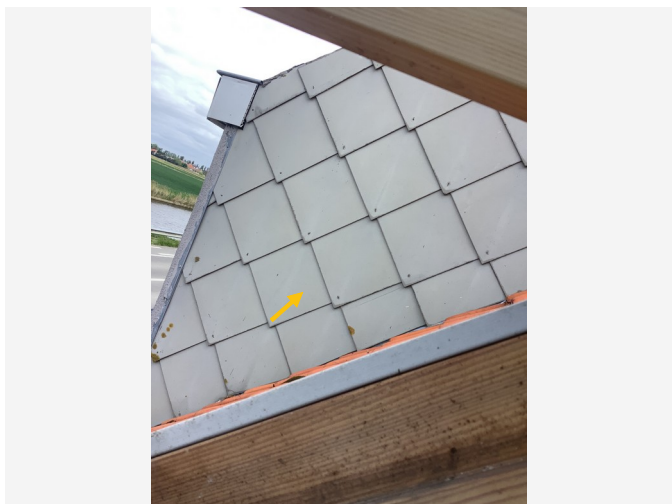
De Gevelleien van de linkse buurman grenzen aan het hoofddak van het te inspecteren pand.

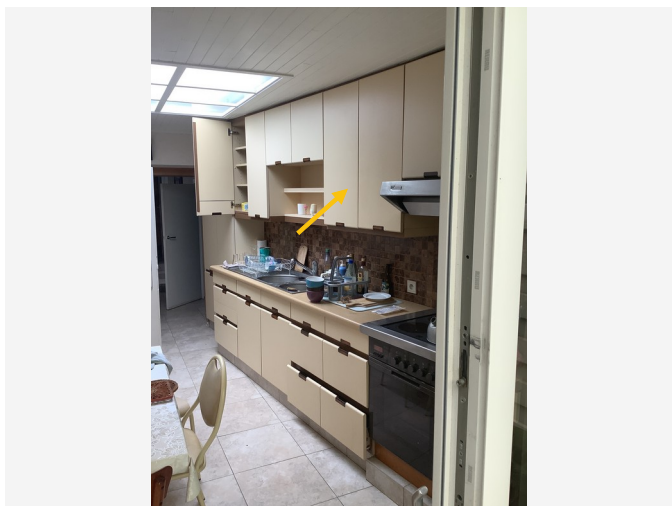
De inbouwkasten bestaan uit niet-asbestverdachte houten panelen. Zonder destructie is het niet mogelijk om na te gaan of er asbestverdachte materialen aanwezig zijn achter de inbouwkasten.

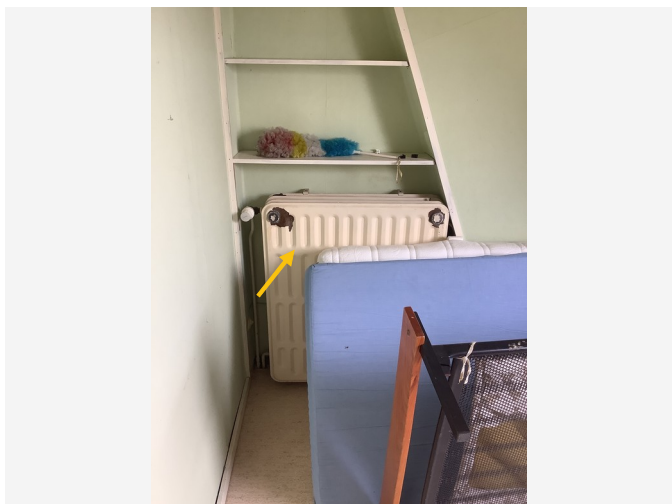
Mogelijk is er asbesthoudend materiaal aanwezig in de radiatoren ter hoogte van de verbindingstukken of achter de stoppen.

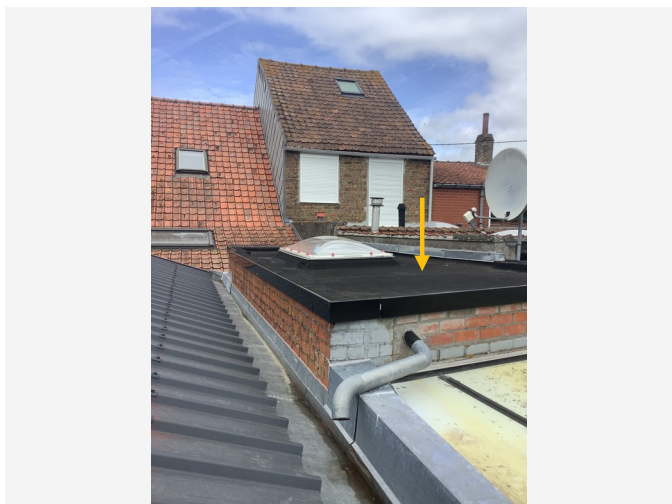
EPDM staat voor ethyleen-propyleen-dieen-monomeer. Deze combinatie zorgt ervoor de EPDM een heel flexibel, waterdicht en elastisch dak rubber is dat geen asbest bevat. Mogelijk zijn er onderliggende asbestverdachte lagen die niet waarneembaar waren op moment van de inspectie. Bij renovatie- of sloopwerken dient er eerst te worden gekeken of er onderliggende asbestverdacht lagen aanwezig zijn. Tevens dient er een staalname te gebeuren per verdacht laag.

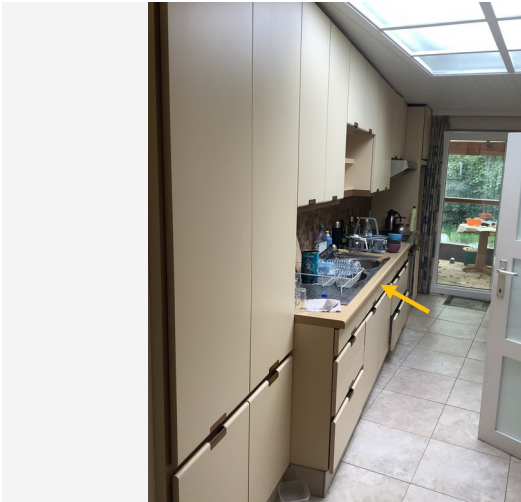
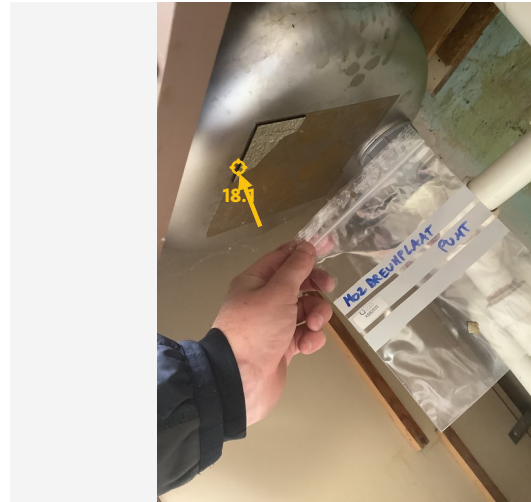
## Fiche 18: Ontdreuningsplaat/anti-dreunplaat onder spoelbak keuken

Geen asbest

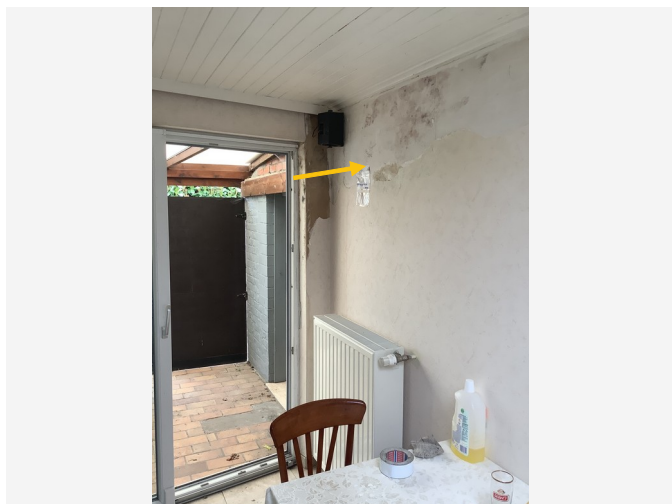
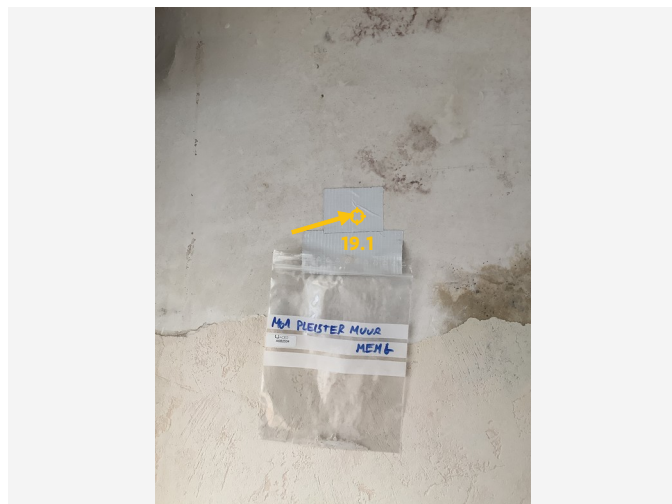
## Fiche 19: Pleisterwerk wanden

Geen asbest

Beschrijving	Pleisterwerk wanden
Omgeving	Binnen
Primaire drager	Binnenwand
Bindmiddel van materiaal	Gips - kalk
Gebondenheid op basis van bindmiddel	Niet-hechtgebonden
Hoeveelheid (oppervlakte - dikte - aantal)	• 285,00 m <sup>2</sup> - 3,00 cm - 1 stuk
Totaal volume	8,55 m <sup>3</sup>
Identificatiemethode	Vaststelling met monsternamen
Destructieve handeling voor identificatie	Nee
Opmerking	<p>De hoeveelheid betreft een schatting.</p> <p>Het materiaal werd bemonsterd op de volgende locaties: keuken, berging(stooklokaal), traphal en slaapkamer</p> <p>Het materiaal op volgende verplichte locatie werd niet bemonsterd wegens:/</p>
