Asbestinventarisatetest

Paviljoenweg 68, 9040 Gent

Attestnummer : 20250429-000303.000

Niet-asbestveilig

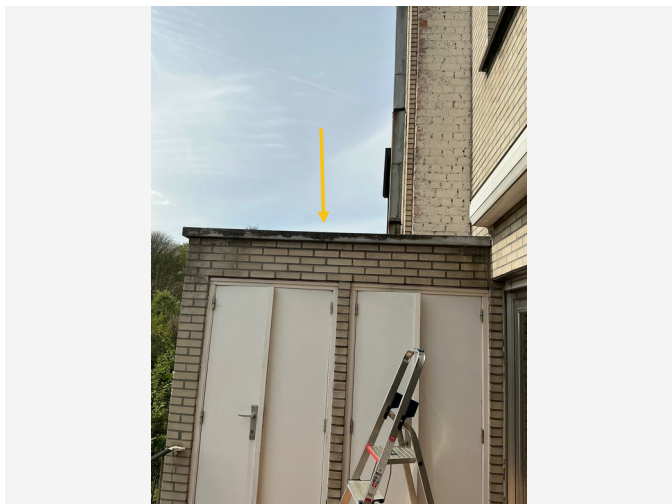
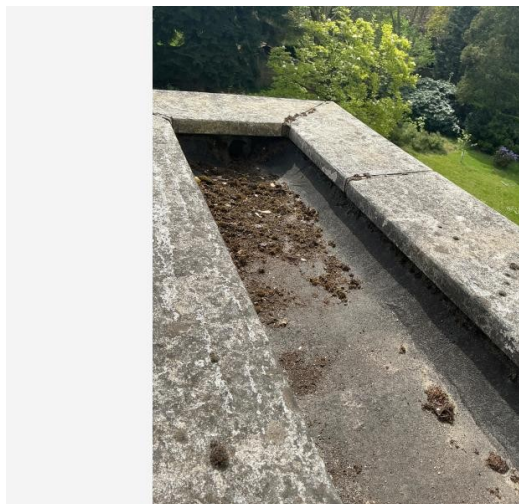
Eindbeoordeling materiaalrisico	Hoog materiaalrisico en/of hoge kans op vezelvrijgave
Opmerking	De roofing is verweerd en beschadigd.

Beschrijving	Plat dak aanbouw roofing
Omgeving	Buiten
Primaire drager	Plat dak
Asbestmateriaal	Dak- en gevelbekleding - Roofing
Bindmiddel van asbestmateriaal	Bitumen (roofing, teer, asfalt)
Gebondenheid op basis van bindmiddel	Hecht
Hoeveelheid (oppervlakte - aantal)	• 4,00 m ² - 1 stuk
Totale oppervlakte	4,00 m ²
Eenvoudig bereikbaar	Ja
Bevestigingswijze	• Verlijmd, ingegoten, versmeerd
Identificatiemethode	Vaststelling zonder monstername Motivatie: Groot risico op structurele gevolgschade (lekschade, werking installatie,...)
Destructieve handeling voor identificatie	Nee
Opmerking	Het plat dak boven het bijgebouw was wel inspecteerbaar en bevat roofing.

Dringend verwijderen

- Verwijder dit asbestmateriaal zo snel mogelijk. Volg de toestand goed op.
- Hemelwater dat afspoelt van asbestcement daken of gevels kan asbestdeeltjes bevatten. Gebruik het enkel voor gesloten circuits (bv. spoelen toiletten). Reinig na het vervangen van het dak of de gevel de dakgoten en regenwaterput of -ton om asbesthoudend sediment of slib te verwijderen

- Eenvoudige handelingen: mag via doe-het-zelf of door werknemer(s) met opleidingsattest eenvoudige handelingen
De roofing kan voorzichtig losgebeiteld worden , extra bevochtigen om stof te voorkomen.
Standaard dragen van de nodige wegwerp beschermingsmiddelen FFP 3 masker , handschoenen en tyvec CAT III type 5-6
Bij de gemeente/containerpark afsluitzakken halen om dubbel in te pakken en af te voeren naar het containerpark als hechtgebonden asbestafval.
Zie ook link Zie <https://ovam.vlaanderen.be/wie-mag-wat-verwijderen>

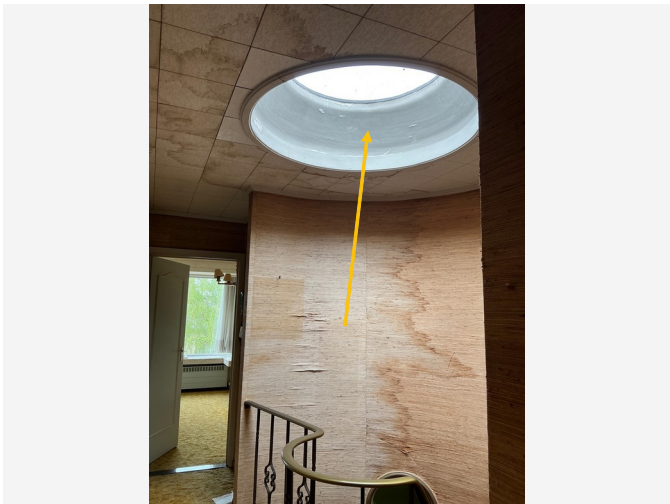
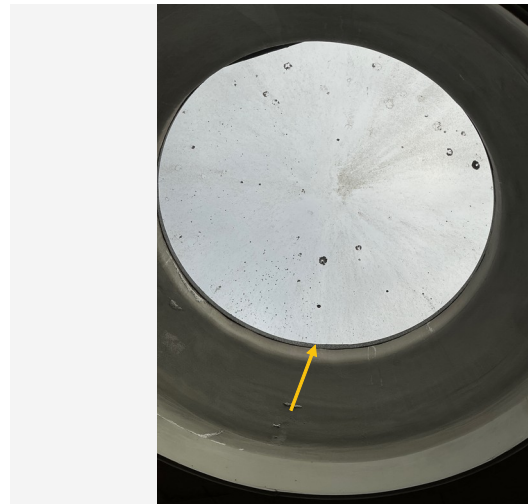
Beschrijving	Voet koepel
Omgeving	Binnen
Primaire drager	Dakopening (raam, ...)
Asbestmateriaal	Pakking, dichting
Bindmiddel van asbestmateriaal	Cement
Gebondenheid op basis van bindmiddel	Hecht
Hoeveelheid (gewicht - aantal)	<ul style="list-style-type: none">• 2,00 kg - 1 stuk
Totaal gewicht	2,00 kg
Eenvoudig bereikbaar	Ja
Bevestigingswijze	<ul style="list-style-type: none">• Verlijmd, ingegoten, versmeerd
Identificatiemethode	Vaststelling zonder monsternamen
Destructieve handeling voor identificatie	Nee
Opmerking	<p>Het was niet mogelijk om de voet van de koepel te bemonsteren, maar gezien het bouwjaar en de kleur van het materiaal, is het asbestverdacht.</p> <p>Het gewicht en lm is een beredeneerde schatting. Er worden geen rechten verleend aan deze oppervlaktes. De dikte is een schatting die voorkomt uit de monsterplaatsen en is daarom niet altijd representatief.</p>

Verwijderen

- Zorg voor een veilig beheer. Vermijd het beschadigen van het asbestmateriaal. Controleer de toestand jaarlijks op wijzigingen.

- Eenvoudige handelingen: mag via doe-het-zelf of door werknemer(s) met opleidingsattest eenvoudige handelingen

De *** kan voorzichtig losgebeiteld worden , extra bevochtigen om stof te voorkomen.

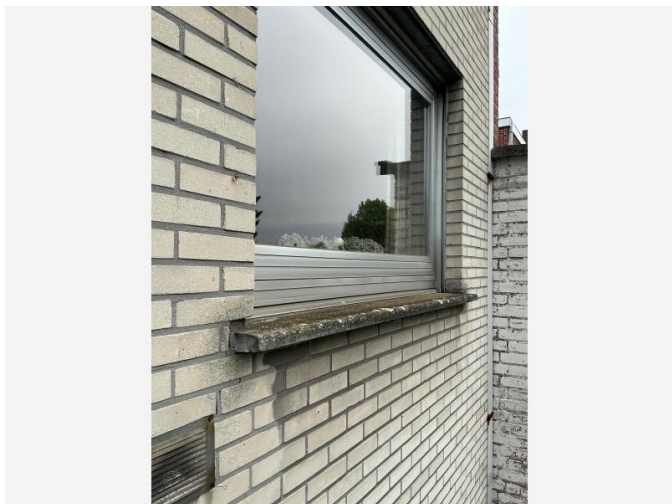
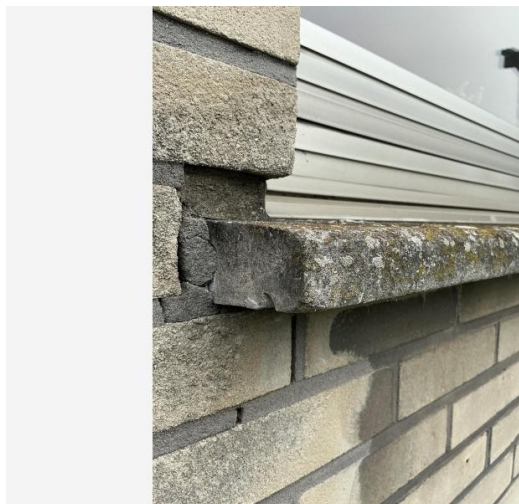
Beschrijving	Vensterbank
Omgeving	Buiten
Primaire drager	Wand buitenschil
Asbestmateriaal	Plaat, paneel, tablet - Type Massal
Bindmiddel van asbestmateriaal	Cement
Gebondenheid op basis van bindmiddel	Hecht
Hoeveelheid (oppervlakte - dikte - aantal)	• 0,10 m ² - 10,00 cm - 1 stuk
Totaal volume	0,01 m ³
Eenvoudig bereikbaar	Ja
Bevestigingswijze	• Verlijmd, ingegoten, versmeerd
Identificatiemethode	Vaststelling zonder monsternamen
Destructieve handeling voor identificatie	Nee
Opmerking	<p>Aan de achtergevel, gesitueerd aan de keuken, bevindt er zich een vensterbank in asbestsement.</p> <p>Het gewicht en lm is een beredeneerde schatting. Er worden geen rechten verleend aan deze oppervlaktes. De dikte is een schatting die voorkomt uit de monsterplaatsen en is daarom niet altijd representatief.</p>

- Eenvoudige handelingen: mag via doe-het-zelf of door werknemer(s) met opleidingsattest eenvoudige handelingen
De vensterbanken kunnen voorzichtig losgebeiteld worden , extra bevochtigen om stof te voorkomen.
Standaard dragen van de nodige wegwerp beschermingsmiddelen FFP 3 masker , handschoenen en tyvec CAT III type 5-6
Bij de gemeente/containerpark afsluitzakken halen om dubbel in te pakken en af te voeren naar het containerpark als hechtgebonden asbestafval.
Zie ook link Zie <https://ovam.vlaanderen.be/wie-mag-wat-verwijderen>
<https://ovam.vlaanderen.be/voorzorgsmaatregelen-bij-asbestverwijdering>
<https://ovam.vlaanderen.be/asbestafval-afvoeren>

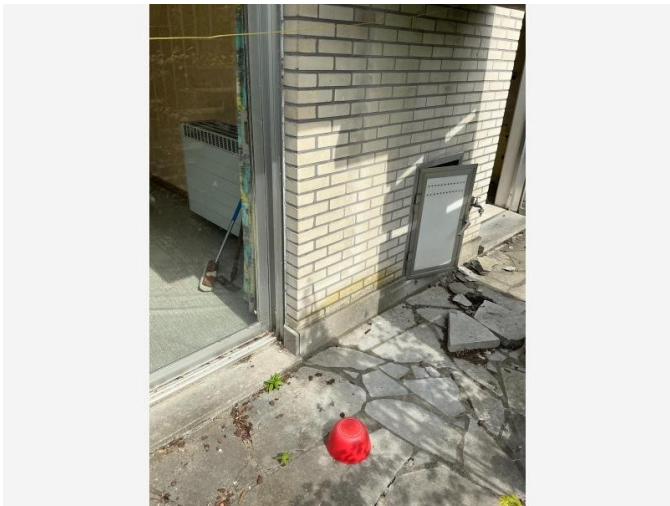
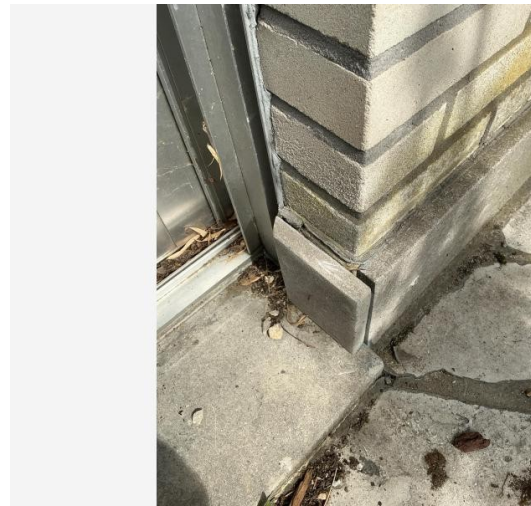
Beschrijving	Buitenplint
Omgeving	Buiten
Primaire drager	Wand buitenschil
Asbestmateriaal	Dak- en gevelbekleding - Plaat
Bindmiddel van asbestmateriaal	Cement
Gebondenheid op basis van bindmiddel	Hecht
Hoeveelheid (oppervlakte - dikte - aantal)	• 1,00 m ² - 2,00 cm - 4 stuks
Totaal volume	0,08 m ³
Eenvoudig bereikbaar	Ja
Bevestigingswijze	• Verlijmd, ingegoten, versmeerd
Identificatiemethode	Vaststelling zonder monstername
Destructieve handeling voor identificatie	Nee
Opmerking	De buitenplinten klinken hol en hebben een doffe kleur.

- Eenvoudige handelingen: mag via doe-het-zelf of door werknemer(s) met opleidingsattest eenvoudige handelingen
De buitenplint kan voorzichtig losgebeiteld worden , extra bevochtigen om stof te voorkomen.

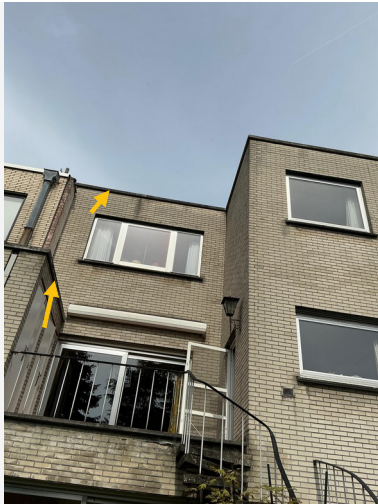
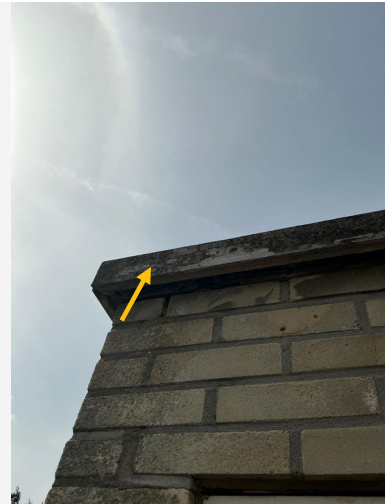
Beschrijving	Dakrand
Omgeving	Buiten
Primaire drager	Plat dak
Asbestmateriaal	Dak- en gevelbekleding - Nok, windveer, boeiboord
Bindmiddel van asbestmateriaal	Cement
Gebondenheid op basis van bindmiddel	Hecht
Hoeveelheid (oppervlakte - aantal)	• 102,00 m ² - 2 stuks
Totale oppervlakte	204,00 m ²
Eenvoudig bereikbaar	Ja
Bevestigingswijze	• Geklemd
Identificatiemethode	Vaststelling zonder monstername
Destructieve handeling voor identificatie	Nee
Opmerking	Het gewicht en lm is een beredeneerde schatting. Er worden geen rechten verleend aan deze oppervlaktes. De dikte is een schatting die voorkomt uit de monsterplaatsen en is daarom niet altijd representatief.

- Eenvoudige handelingen: mag via doe-het-zelf of door werknemer(s) met opleidingsattest eenvoudige handelingen
De dakrand kan voorzichtig losgebeiteld worden , extra bevochtigen om stof te voorkomen.

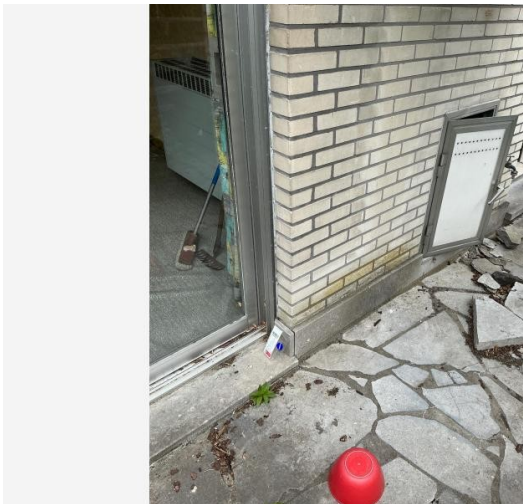
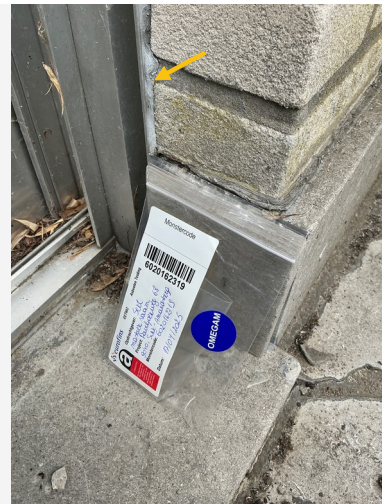
Beschrijving	Dichtingspasta omlijsting en metselwerk
Omgeving	Buiten
Primaire drager	Dakopening (raam, ...)
Asbestmateriaal	In-situ afwerkingslagen - Pasta, stopverf, voegsel, stopsel, vulsel, mastiek, kitten, ...
Bindmiddel van asbestmateriaal	Kitten, mastiek, pasta
Gebondenheid op basis van bindmiddel	Hecht
Hoeveelheid (gewicht - aantal)	• 5,00 kg - 1 stuk
Totaal gewicht	5,00 kg
Eenvoudig bereikbaar	Ja
Bevestigingswijze	• Verlijmd, ingegoten, versmeerd
Identificatiemethode	Vaststelling met monstername
Destructieve handeling voor identificatie	Nee

- Eenvoudige handelingen: mag via doe-het-zelf of door werknemer(s) met opleidingsattest eenvoudige handelingen
De mastiek kan voorzichtig losgebeiteld worden , extra bevochtigen om stof te voorkomen.

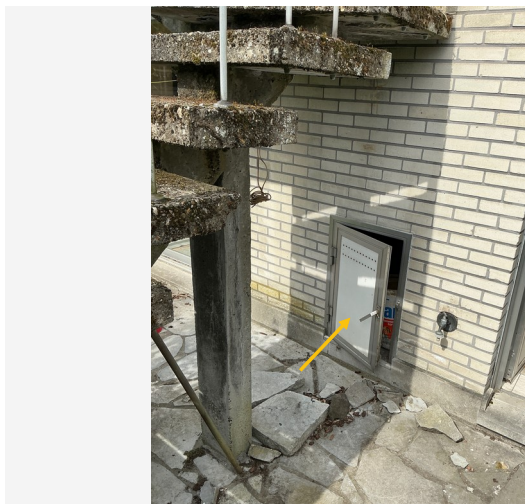
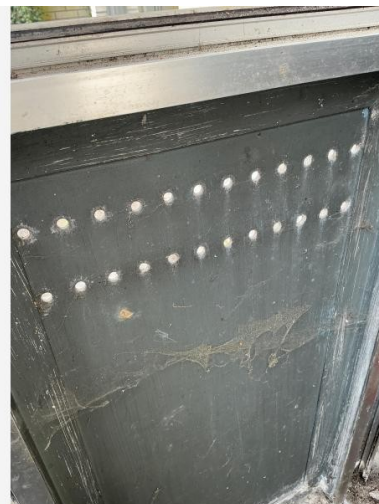
Beschrijving	Cementplaat luik
Omgeving	Buiten
Primaire drager	Wand buitenschil
Asbestmateriaal	Plaat, paneel, tablet - Geëmailleerd, type Glasal
Bindmiddel van asbestmateriaal	Cement
Gebondenheid op basis van bindmiddel	Hecht
Hoeveelheid (oppervlakte - dikte - aantal)	• 0,12 m ² - 20,00 cm - 1 stuk
Totaal volume	0,024 m ³
Eenvoudig bereikbaar	Ja
Bevestigingswijze	• Geklemd
Identificatiemethode	Vaststelling zonder monstername
Destructieve handeling voor identificatie	Nee
Opmerking	Het luik is een opening naar het afvalluik van de keuken.

- Eenvoudige handelingen: mag via doe-het-zelf of door werknemer(s) met opleidingsattest eenvoudige handelingen
De cementplaat kan voorzichtig losgebeiteld worden , extra bevochtigen om stof te voorkomen.
Standaard dragen van de nodige wegwerp beschermingsmiddelen FFP 3 masker , handschoenen en tyvec CAT III type 5-6
Bij de gemeente/containerpark afsluitzakken halen om dubbel in te pakken en af te voeren naar het containerpark als hechtgebonden asbestafval.
Zie ook link Zie <https://ovam.vlaanderen.be/wie-mag-wat-verwijderen>

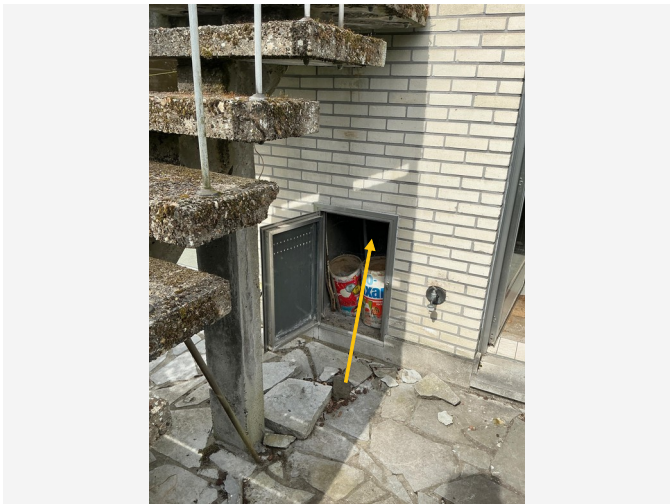
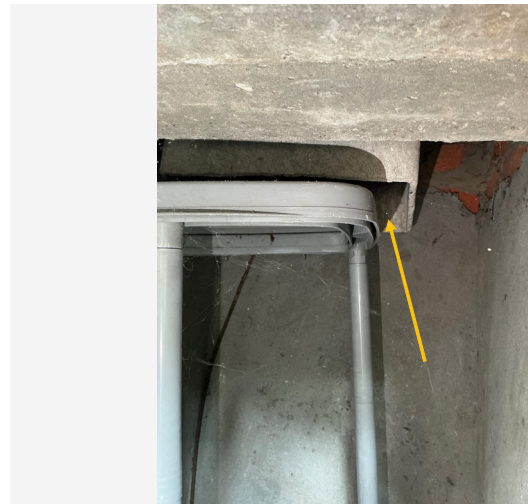
Beschrijving	Afvalkoker
Omgeving	Binnen
Primaire drager	Schacht-koker (technisch)
Asbestmateriaal	Verloren bekisting - Buis, koker
Bindmiddel van asbestmateriaal	Cement
Gebondenheid op basis van bindmiddel	Hecht
Hoeveelheid (lengte - omtrek - dikte - aantal)	<ul style="list-style-type: none"> • 3,00 m - 10,00 cm - 10,00 cm - 1 stuk
Totaal volume	0,03 m ³
Eenvoudig bereikbaar	Ja
Bevestigingswijze	<ul style="list-style-type: none"> • Verlijmd, ingegoten, versmeerd
Identificatiemethode	Vaststelling zonder monsternamen
Destructieve handeling voor identificatie	Nee
Opmerking	<p>De koker bevindt zich vanaf de keuken (op het eerste verdiep) naar beneden (naar het gelijkvloers).</p> <p>Het gewicht en lm is een berekende schatting. Er worden geen rechten verleend aan deze oppervlaktes. De dikte is een schatting die voortvloeit uit de monsterplaatsen en is daarom niet altijd representatief.</p>

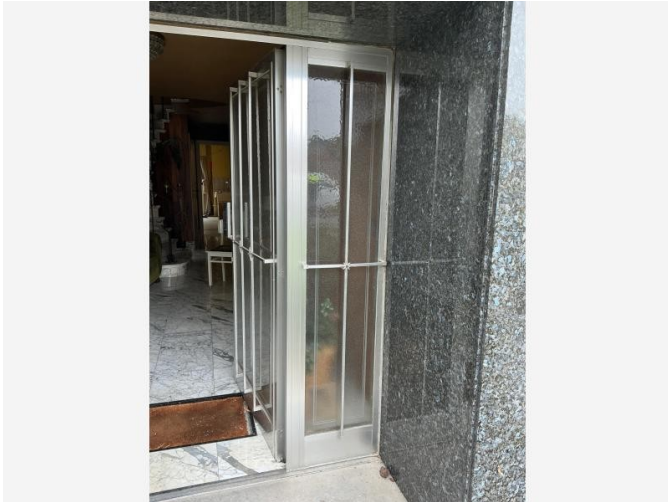
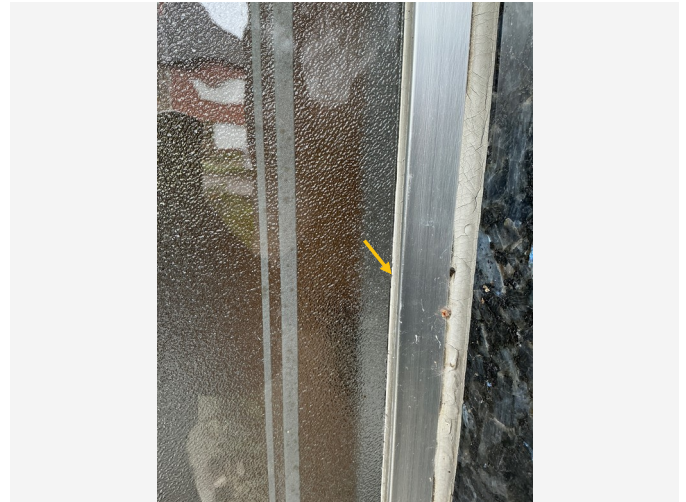
Fiche 10: Dichtingspasta raam en omlijsting (langs buiten)

Beschrijving	Dichtingspasta raam en omlijsting (langs buiten)
Omgeving	Buiten
Primaire drager	Wandopening verticaal (raam, deur, ...)
Asbestmateriaal	In-situ afwerkingslagen - Pasta, stopverf, voegsel, stopsel, vulsel, mastiek, kitten, ...
Bindmiddel van asbestmateriaal	Kitten, mastiek, pasta
Gebondenheid op basis van bindmiddel	Hecht
Hoeveelheid (gewicht - aantal)	<ul style="list-style-type: none">• 2,00 kg - 1 stuk
Totaal gewicht	2,00 kg
Eenvoudig bereikbaar	Ja
Bevestigingswijze	<ul style="list-style-type: none">• Verlijmd, ingegoten, versmeerd
Identificatiemethode	Vaststelling zonder monsternamen
Destructieve handeling voor identificatie	Nee
Opmerking	Er werd geen monster genomen van het kitwerk omdat er risico was op beschadiging van de ramen.

- Eenvoudige handelingen: mag via doe-het-zelf of door werknemer(s) met opleidingsattest eenvoudige handelingen
De mastiek kan voorzichtig losgebeiteld worden , extra bevochtigen om stof te voorkomen.
Standaard dragen van de nodige wegwerp beschermingsmiddelen FFP 3 masker , handschoenen en tyvec CAT III type 5-6
Bij de gemeente/containerpark afsluitzakken halen om dubbel in te pakken en af te voeren naar het

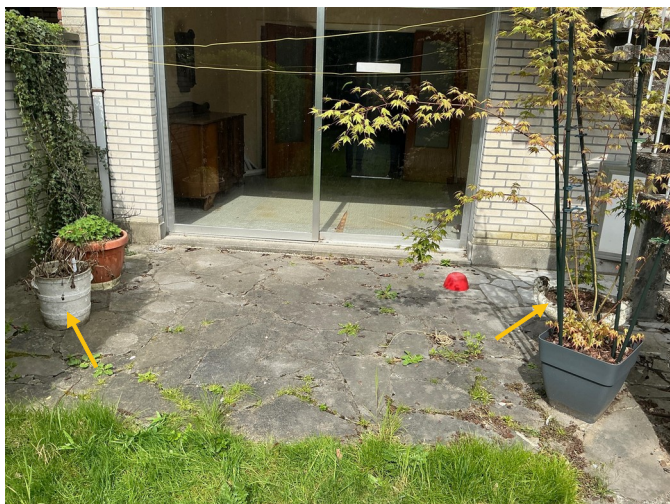
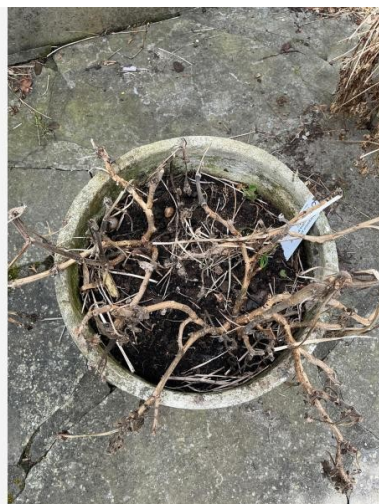
Beschrijving	Bloembakken
Omgeving	Buiten
Primaire drager	Steenslag
Asbesttoepassing	Bak, reservoir, kuip, bloembak
Bindmiddel van asbesttoepassing	Cement
Gebondenheid op basis van bindmiddel	Hecht
Hoeveelheid (gewicht - aantal)	• 10,00 kg - 2 stuks
Totaal gewicht	20,00 kg
Identificatiemethode	Vaststelling zonder monstername
Destructieve handeling voor identificatie	Nee

- Eenvoudige handelingen: mag via doe-het-zelf of door werknemer(s) met opleidingsattest eenvoudige handelingen
De bloempotten kunnen voorzichtig opgetild worden , extra bevochtigen om stof te voorkomen.

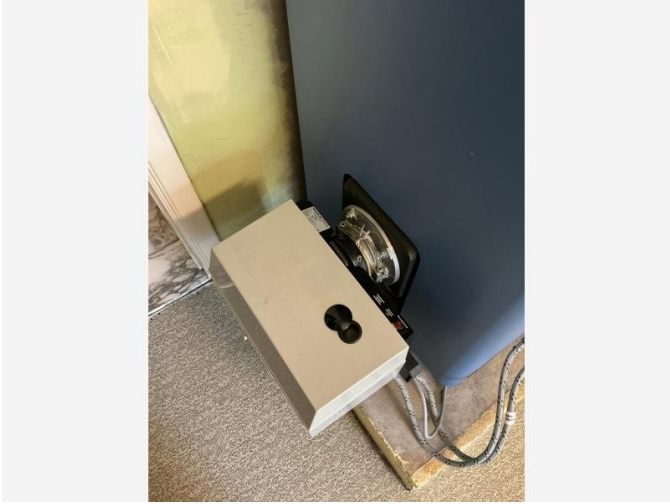
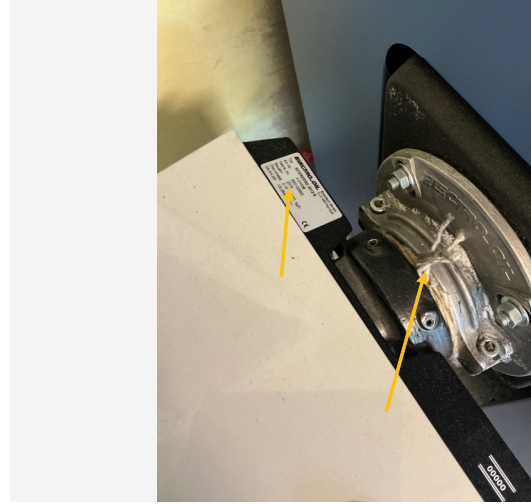
Fiche 28: Dichtingskoord brander

Geen asbest

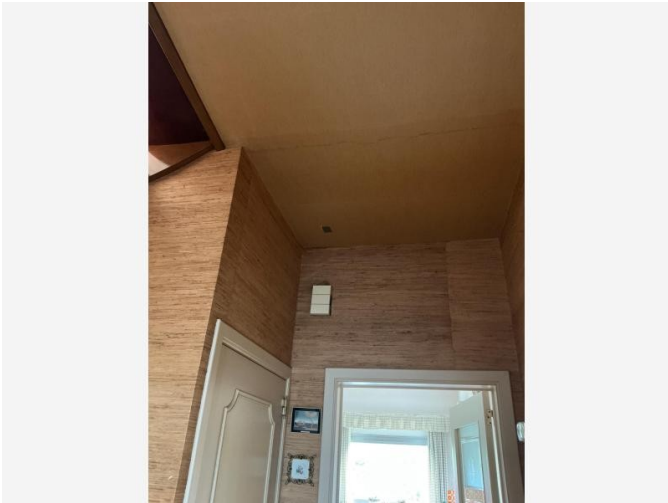
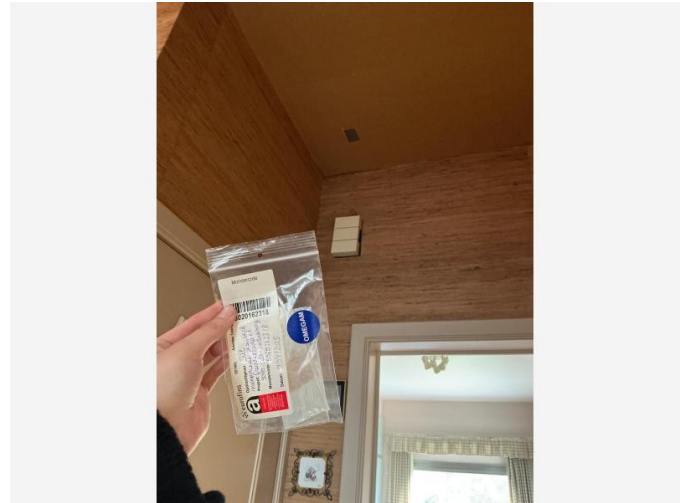
Fiche 29: Pleisterwerk plafond

Geen asbest

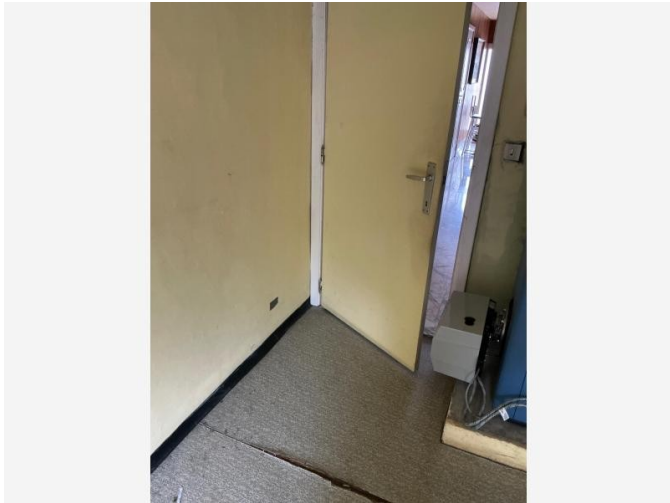
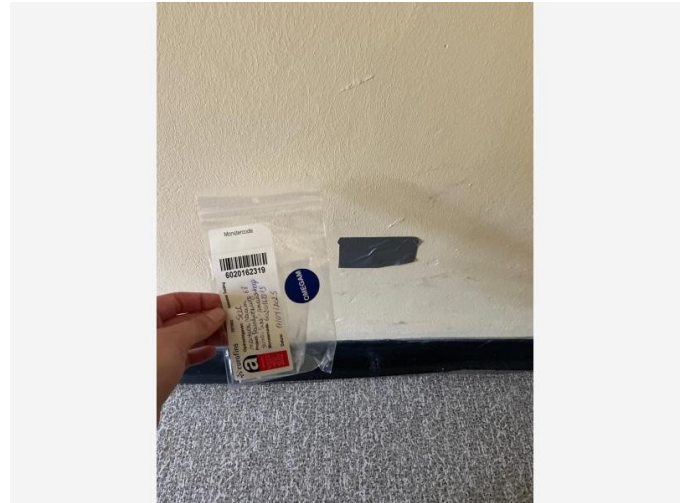
Fiche 30: Pleisterwerk muren

Geen asbest
