Asbestinventarisatetest

Breendonkstraat 16/401, 3800 Sint-Truiden

Attestnummer : 20250220-000315.000

Asbestveilig (maar niet asbestvrij)

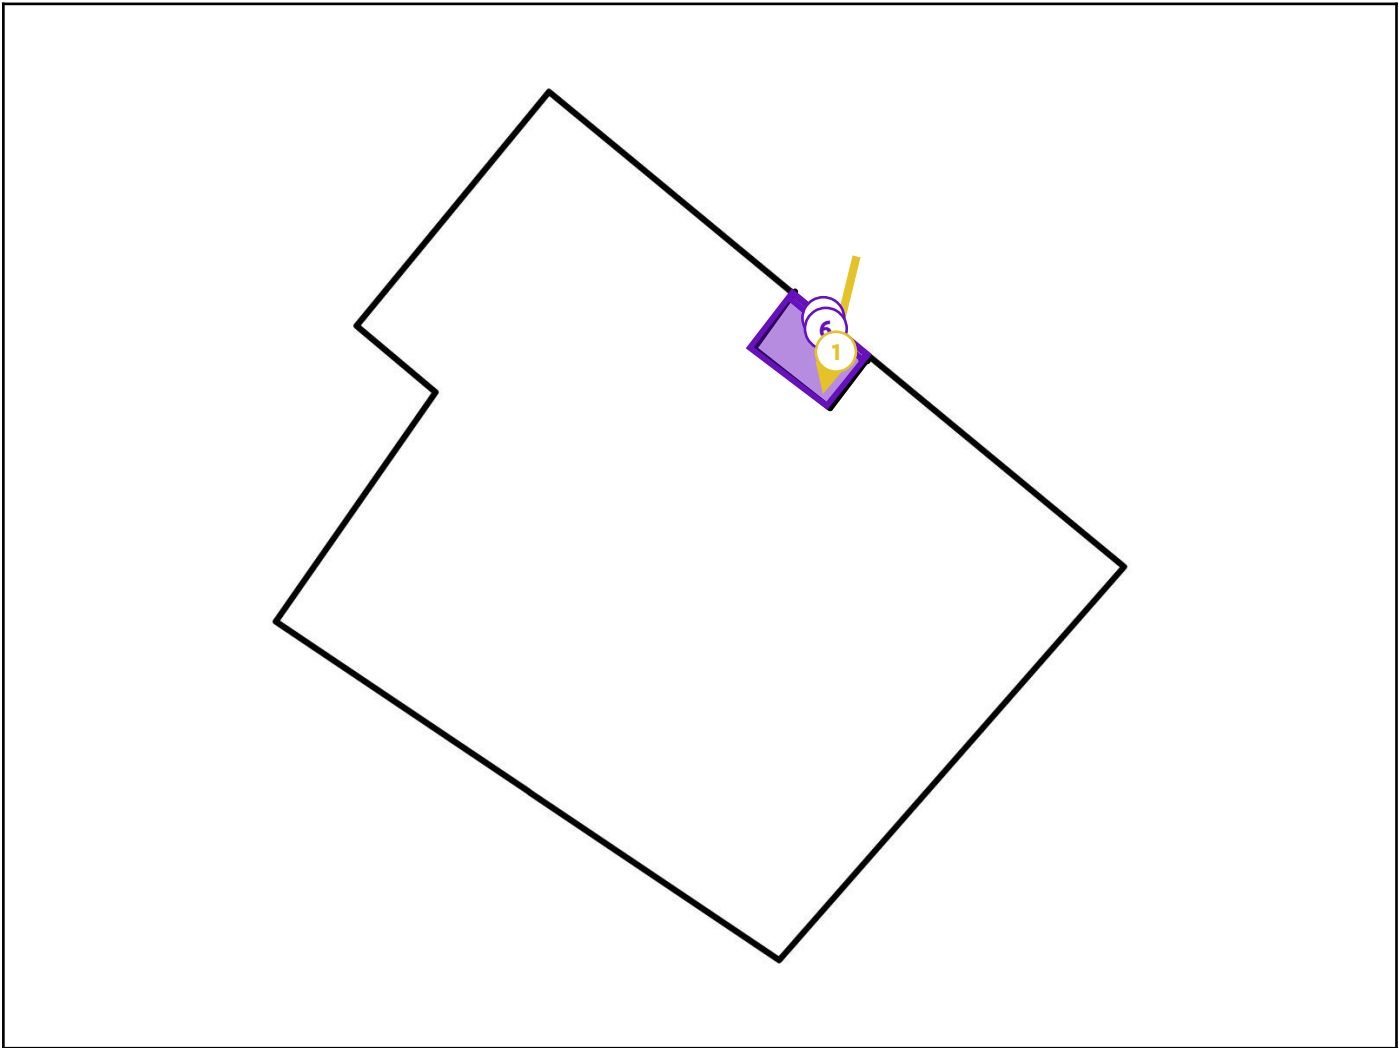
Plan 1.1: berging in kelder

Beschrijving	Type	Actie
1. bakeliet	Asbestmateriaal	Zorgvuldig beheren
2. kelder berging 401	Beperking	-
6. leidingisolatie	Advies	-

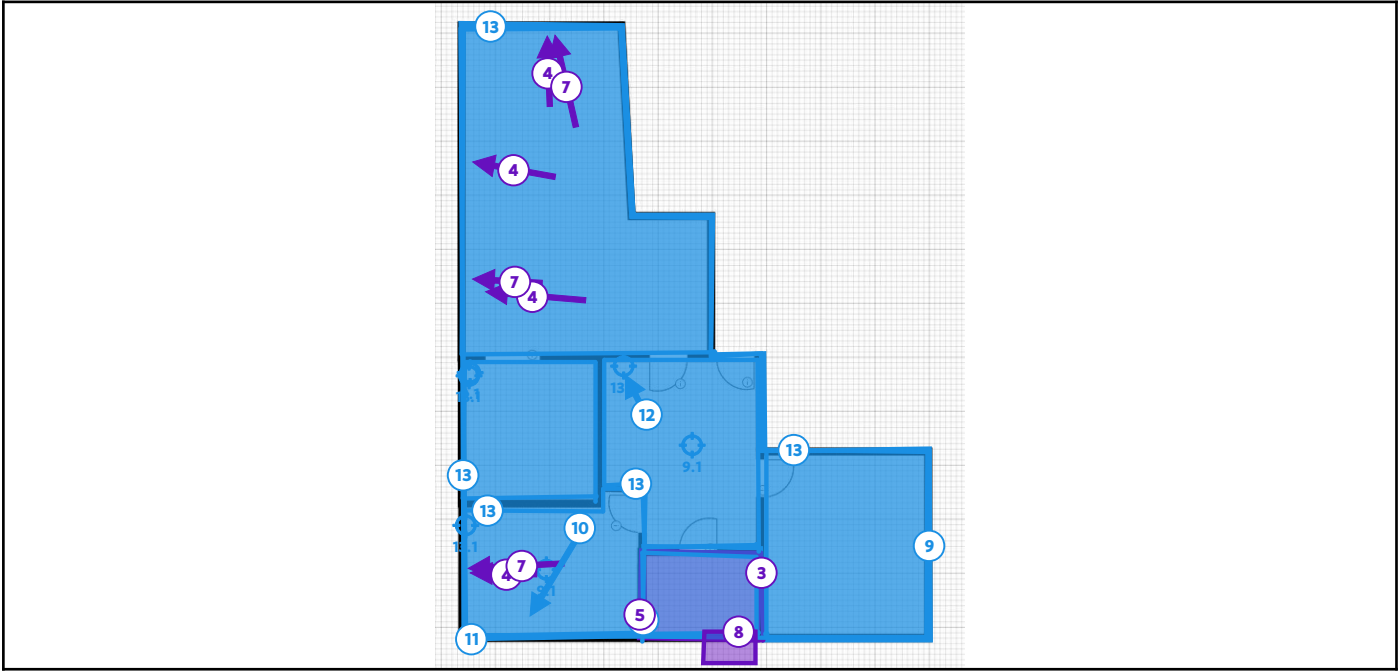
Plan 1.2: 2025-02-18 19_48_01-Document -- SmartDraw

Beschrijving	Type	Actie
3. badkamermuren	Advies	-
4. vensterbladen	Advies	-
5. badkamervloer	Advies	-
7. verwarming	Advies	-
8. kastje in de muur badkamer	Advies	-
9. Plafond	Geen asbest	-
9.1 Code: Breendonkstraat 16-401, 3800 PL	Mengmonster	-
10. antidreunlap onderwasbak	Geen asbest	-
11. Vloer hal, leefruimte, keuken, berging, slaapkamer	Geen asbest	-
12. elektriciteitskast	Geen asbest	-
13. muren	Geen asbest	-

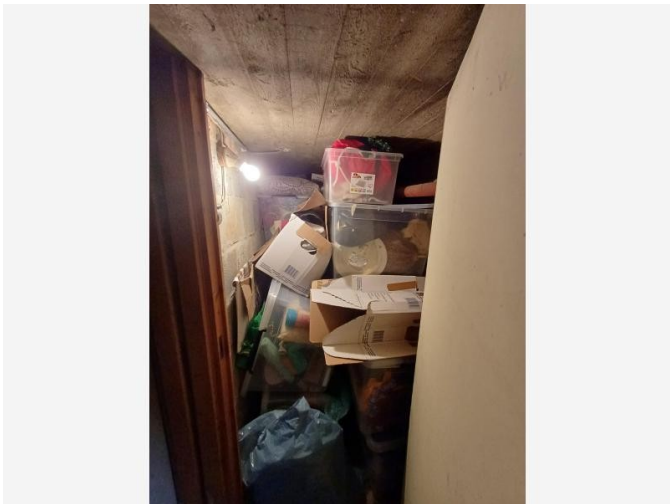
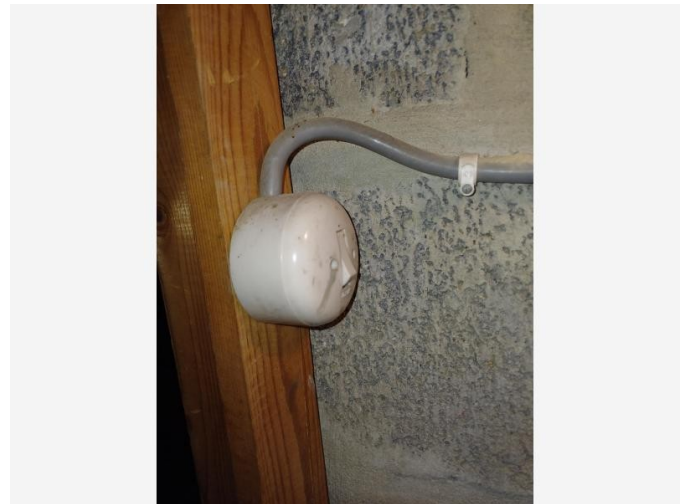
Het asbestmateriaal valt onder de mijlpaal van 2040.

Eindbeoordeling materiaalisico	Zeer laag materiaalisico en/of zeer lage kans op vezelvrijgave
--------------------------------	--

Gebondenheid	Categorie 1: hechtgebonden in oorsprong
Asbestsoort (vezeltype)	Alleen chrysotiel
Asbestconcentratie	Laag (< 50%)
Afschermingsgraad van het gehele materiaal	Geheel of deels (ook) vrij aan de binnenlucht
Toestand van het materiaal	Onbeschadigd, niet verweerd

Beschrijving	bakeliet
Omgeving	Binnen
Primaire drager	Communicatie en elektrische infrastructuur en uitrusting
Asbestmateriaal	Plaat, paneel, tablet - Type Bakeliet
Bindmiddel van asbestmateriaal	Kunststof of -hars
Gebondenheid op basis van bindmiddel	Hecht
Hoeveelheid (oppervlakte - dikte - aantal)	• 0,01 m ² - 0,20 cm - 1 stuk
Totaal volume	< 0,001 m ³
Eenvoudig bereikbaar	Ja
Bevestigingswijze	• Geschroefd
Identificatiemethode	Vaststelling zonder monsternamen
Destructieve handeling voor identificatie	Nee

- Zorg voor een veilig beheer. Vermijd het beschadigen van het asbestmateriaal. Controleer de toestand jaarlijks op wijzigingen.
- Zorg voor een veilig beheer en verwijder dit asbestmateriaal wanneer het bij werken eenvoudig bereikbaar wordt. Controleer de toestand jaarlijks op wijzigingen.

- Eenvoudige handelingen: mag via doe-het-zelf of door werknemer(s) met opleidingsattest eenvoudige handelingen
De verwijdering van de bakelieten lichtschakelaar en lamphouder kan uitgevoerd worden via eenvoudige handelingen.
Verwijdering moet gebeuren zonder de bakelieten lichtschakelaar en lamphouder te breken en/of te beschadigen.

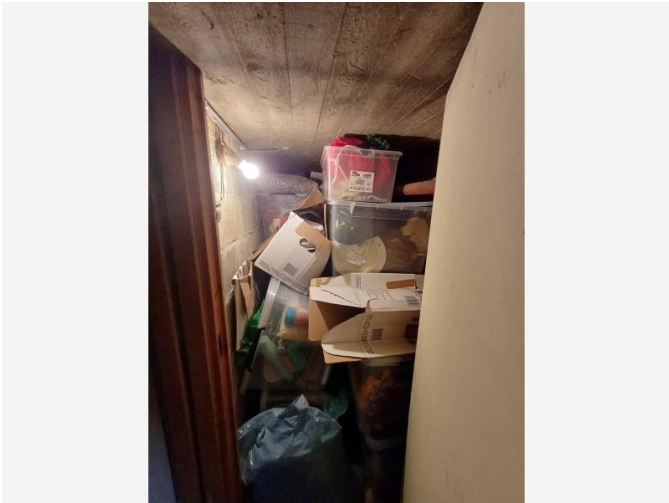
Tijdelijke beperking

Reden: Materiaal in opslag

Uitleg van de asbestdeskundige: Berging in kelder is volledig (van onder tot boven) volgestappeld met persoonlijke spullen.

Het is niet mogelijk om een volledige controle uit te voeren in de berging zolang de persoonlijke spullen in de berging aanwezig zijn.

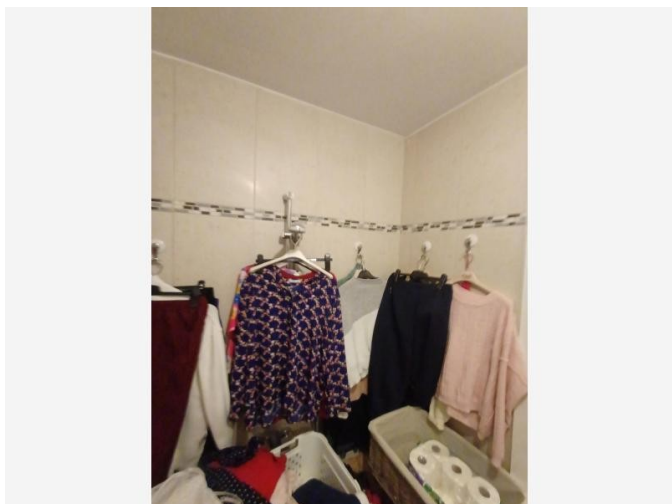
Er kan niet achter de badkamermuurtegel gecontroleerd worden zonder destructief te werk te gaan.

Bij grote renovatie werken controleren of er achter de badkamermuurtegel asbesthoudend materiaal aanwezig is.

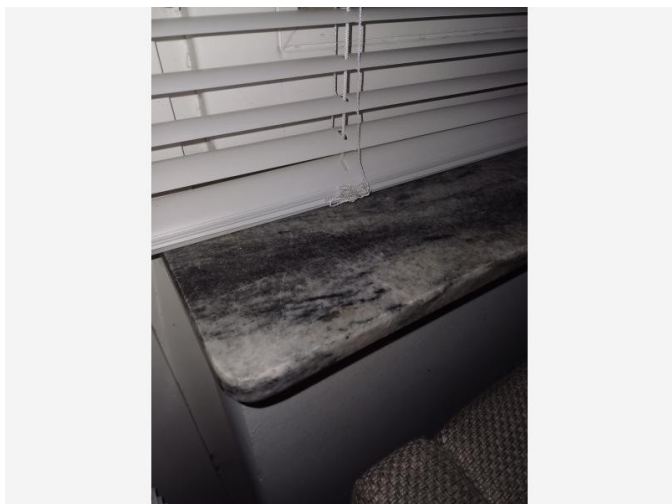
De vensterbladen lijken van natuursteen te zijn gemaakt.

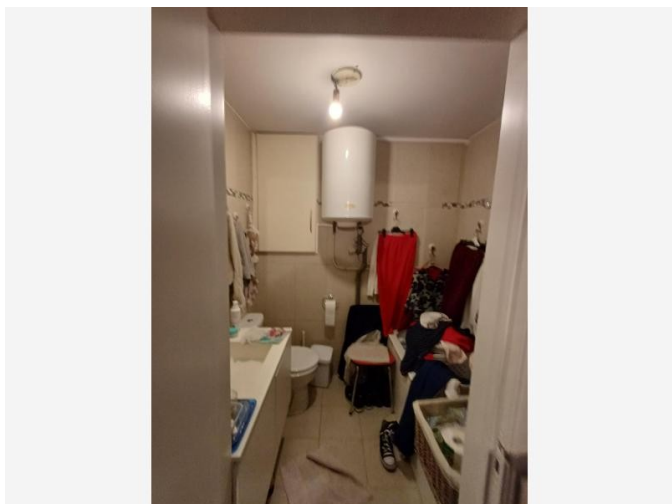
Er kan niet onder de vloer gecontroleerd worden zonder destructief te werk te gaan.

Bij grote renovatie werken controleren of er onder de badkamervloer asbesthoudend materiaal aanwezig is.

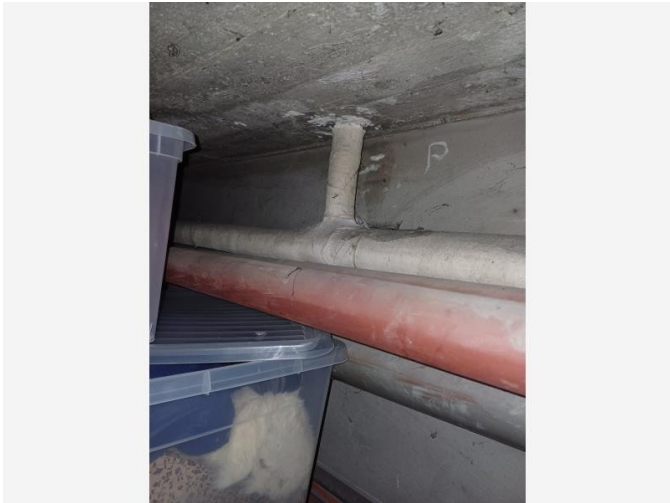
De leiding isolatie is deel van de gemeenschappelijke delen.

Leiding heeft de eigenschappen om asbesthoudend te zijn.

De leiding isolatie mag niet beschadigd worden en ook niet zelf verwijderd worden.

Bij de opmaak van de gemeenschappelijke delen moet er gecontroleerd worden of de leiding isolatie asbesthoudend is.

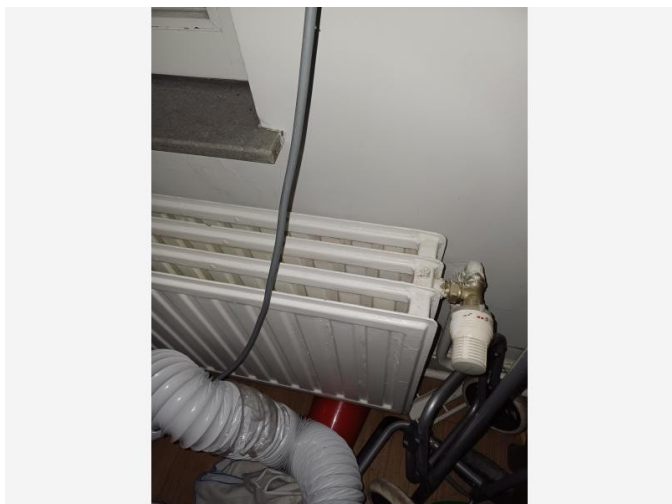
De verwarming is niet opgebouwd op een manier dat deze pakkingen zou bevatten.

Deze wordt daarom als niet-asbesthoudend beschouwd.

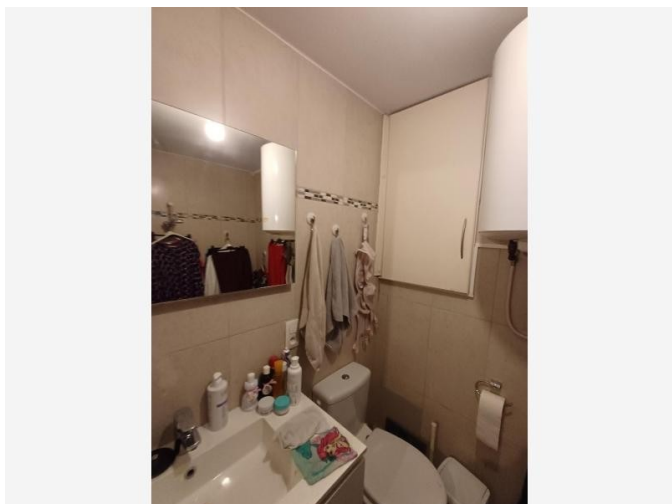
Het kastje in de muur van de badkamer is gemaakt en is zelf niet asbestverdacht.

Er kan echter niet gekeken worden welk materiaal achter de houtenpanelen aanwezig is, bij een niet-destructieve controle.

Bij het verwijderen van dit kastje moet dit gecontroleerd worden.

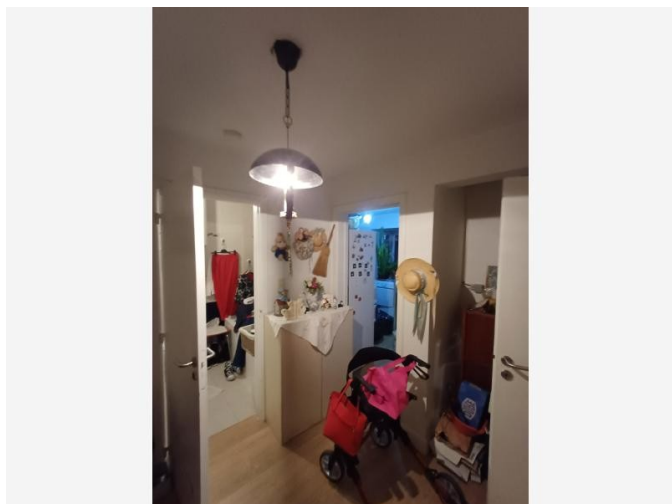
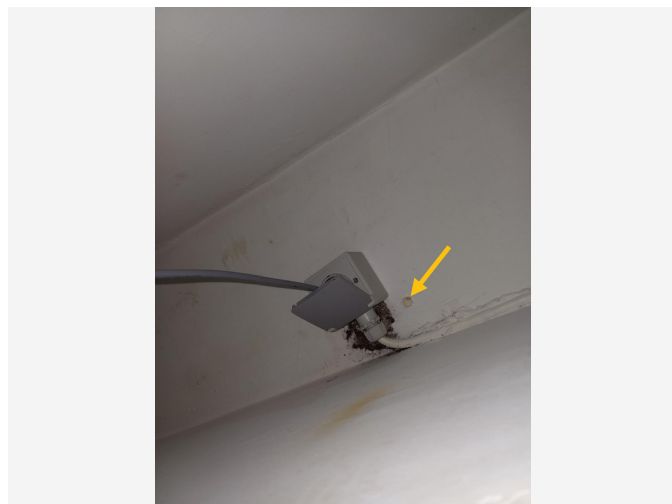
Fiche 9: Plafond

Geen asbest

#	Type	Referentie	Resultaat
9.1	Mengmonster	Breendonkstraat 16-401, 3800 PL	Geen asbest

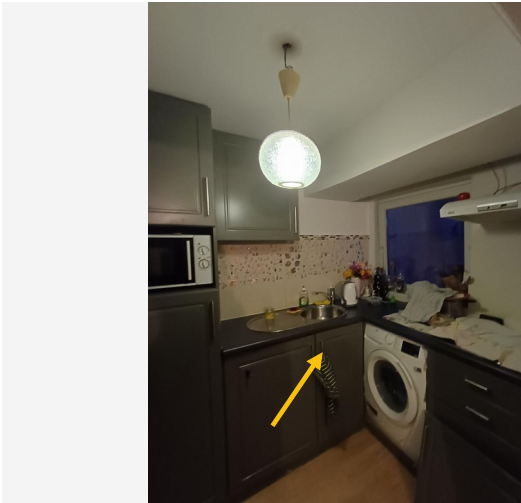
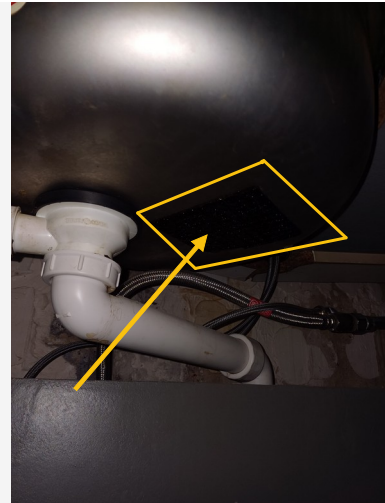
Fiche 10: antidreunlap onderwasbak

Geen asbest

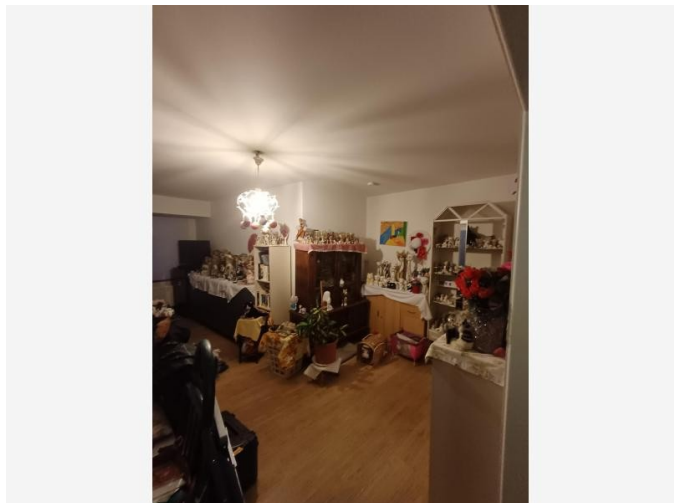
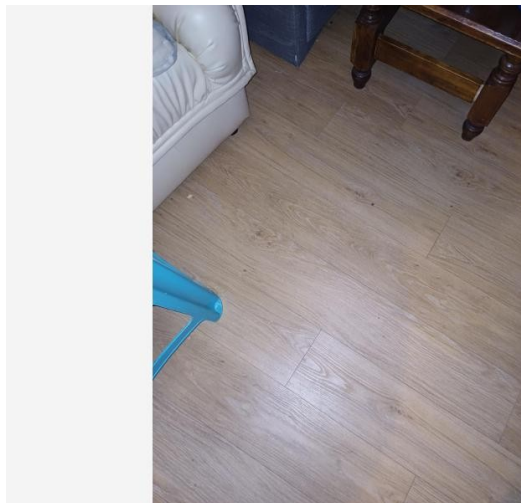
Fiche 11: Vloer hal, leefruimte, keuken, berging, slaapkamer

Geen asbest

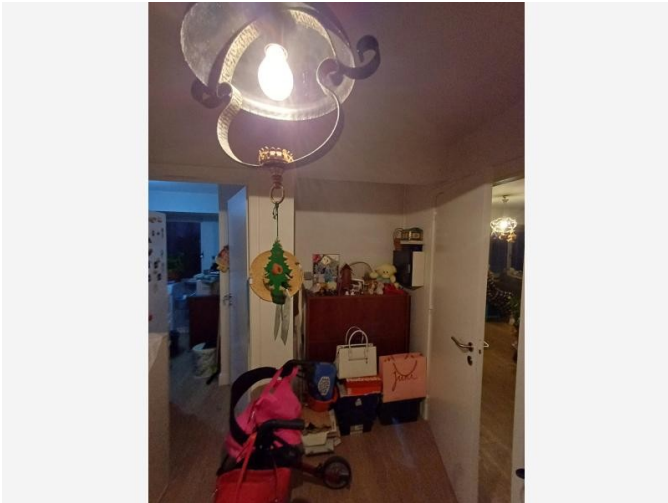
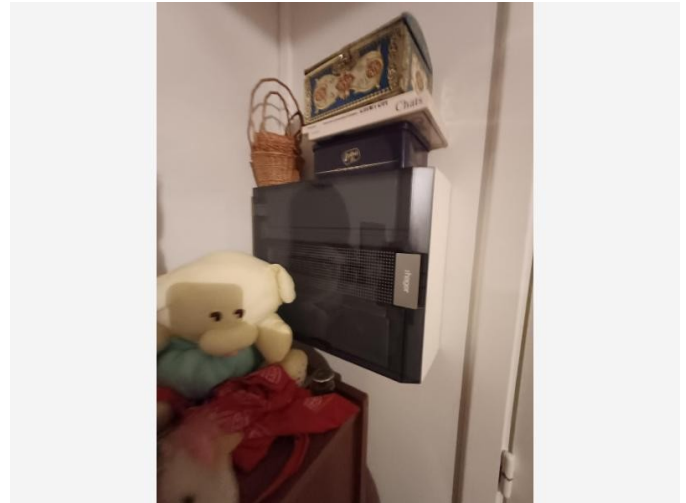
Fiche 12: elektriciteitskast

Geen asbest

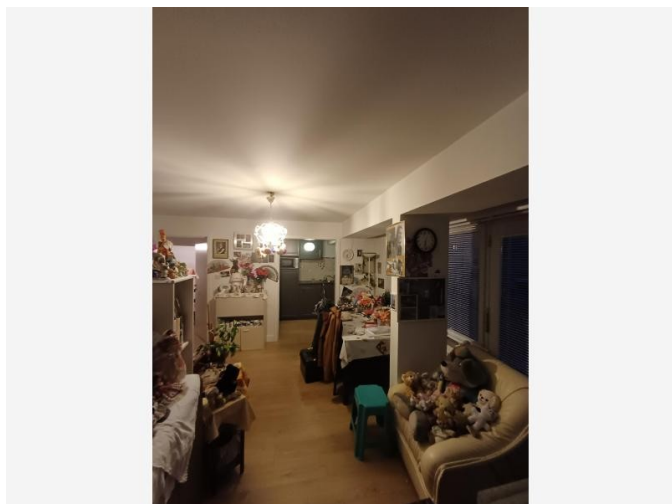
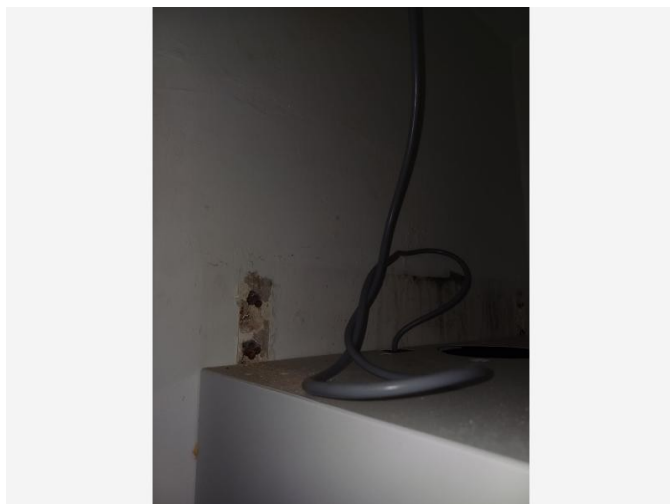
Fiche 13: muren

Geen asbest

#	Type	Referentie	Resultaat
13.1	Mengmonster	Breendonkstraat 16-401, 3800 , MR	Geen asbest
