Asbestinventarisatattest

Heikruisesteenweg 11, 1670 Pepingen

Attestnummer : 20250220-000084.000

Niet-asbestveilig

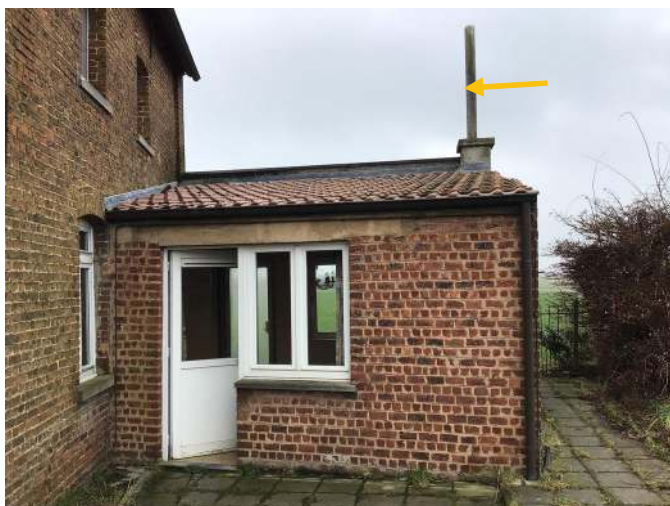
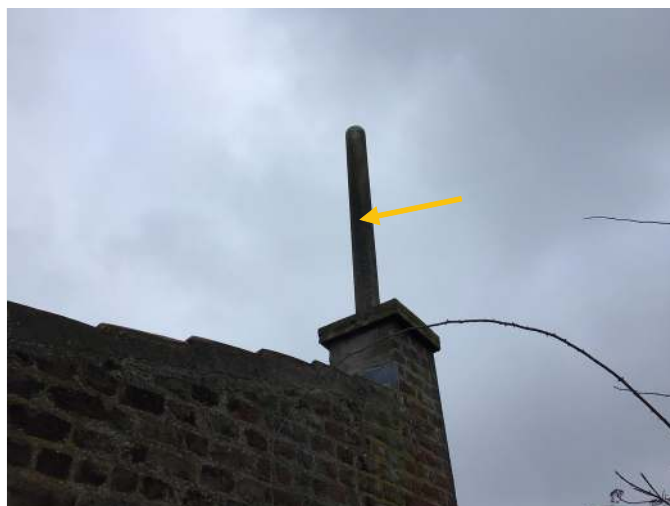
Het asbestmateriaal valt onder de mijlpaal van 2034.

Eindbeoordeling materiaalrisico	Verhoogd materiaalrisico en/of verhoogde kans op vezelvrijgave
---------------------------------	--

Gebondenheid	Categorie 1: hechtgebonden in oorsprong
Asbestsoort (vezeltype)	Crocidoliet aanwezig
Asbestconcentratie	Laag (< 50%)
Afschermingsgraad van het gehele materiaal	Geheel of deels vrij aan de buitenlucht
Toestand van het materiaal	Matig beschadigd, matig verweerd

Beschrijving	Rookgaskanaal dak keuken
Omgeving	Buiten
Primaire drager	HVAC infrastructuur en uitrusting
Asbestmateriaal	Rookgaskanaal
Bindmiddel van asbestmateriaal	Cement
Gebondenheid op basis van bindmiddel	Hecht
Hoeveelheid (lengte - omtrek - dikte - aantal)	<ul style="list-style-type: none">• 4,00 m - 50,00 cm - 0,50 cm - 1 stuk
Totaal volume	0,01 m ³
Eenvoudig bereikbaar	<p>Nee</p> <ul style="list-style-type: none">• Het asbestmateriaal is bedekt (uitgezonderd laag verf, coating, behang, kunststof, textiel) en het wegnemen van het bedekkende materiaal kan niet zonder het bedekkende materiaal te beschadigen.
Bevestigingswijze	<ul style="list-style-type: none">• Geklemd• Verlijmd, ingegoten, versmeerd
Identificatiemethode	Vaststelling zonder monstername
Destructieve handeling voor identificatie	Nee
Opmerking	De hoeveelheid is een schatting.

Verwijderen

- Zorg voor een veilig beheer. Vermijd het beschadigen van het asbestmateriaal. Controleer de toestand jaarlijks op wijzigingen.

- Hermetische zone (erkend asbestverwijderaar)
Indien deze toepassing via bovenstaande methode niet mogelijk is wegens handelingen waarbij een grote kans bestaat op vrijkomen van asbestvezels, dient dit verwijderd te worden via de methode van Hermetische zone. Bij het verwijderen moet steeds rekening worden gehouden met alle milieu- en veiligheidsvoorschriften. Codex boek VI, titel 3 of de website van OVAM

Dit kan absoluut niet verwijderd worden door een doe-het-zelver

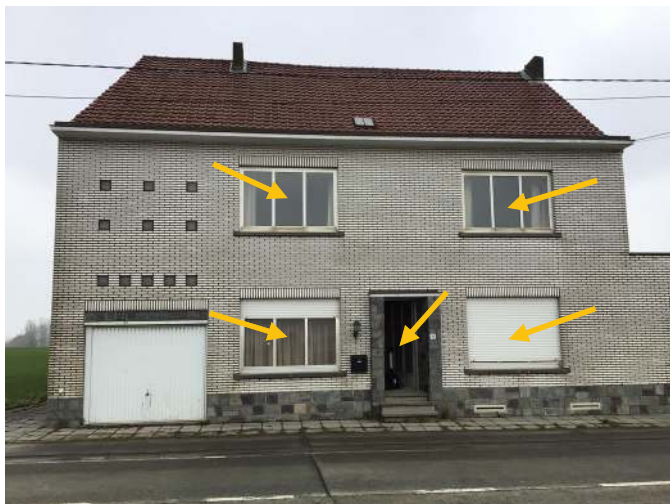
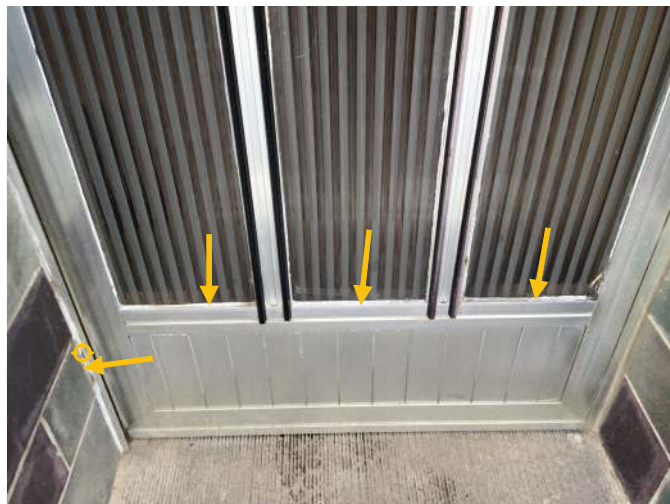
Het asbestmateriaal valt onder de mijlpaal van 2040.

Eindbeoordeling materiaalarisico	Verhoogd materiaalarisico en/of verhoogde kans op vezelvrijgave
----------------------------------	---

Gebondenheid	Categorie 1: hechtgebonden in oorsprong
Asbestsoort (vezeltype)	Alleen chrysotiel
Asbestconcentratie	Laag (< 50%)
Afschermingsgraad van het gehele materiaal	Geheel of deels vrij aan de buitenlucht
Toestand van het materiaal	Zwaar beschadigd, zwaar verweerd

#	Type	Referentie	Resultaat
2.1	Puntmonster	M03	Chrysotiel

Beschrijving	Mastiek/kit aluminium ramen - buiten
Omgeving	Buiten
Primaire drager	Wandopening verticaal (raam, deur, ...)
Asbestmateriaal	In-situ afwerkingslagen - Pasta, stopverf, voegsel, stopsel, vulsel, mastiek, kitten, ...
Bindmiddel van asbestmateriaal	Kitten, mastiek, pasta
Gebondenheid op basis van bindmiddel	Hecht
Hoeveelheid (gewicht - aantal)	• 20,00 kg - 1 stuk
Totaal gewicht	20,00 kg
Eenvoudig bereikbaar	Ja
Bevestigingswijze	• Verlijmd, ingegoten, versmeerd
Identificatiemethode	Vaststelling met monstername
Destructieve handeling voor identificatie	Nee
Opmerking	De hoeveelheid betreft een schatting. Deze asbesthoudende mastiek / kit zit zowel tussen het glas en profiel als tussen het profiel en de muur.

Verwijderen

- Zorg voor een veilig beheer. Vermijd het beschadigen van het asbestmateriaal. Controleer de toestand jaarlijks op wijzigingen.

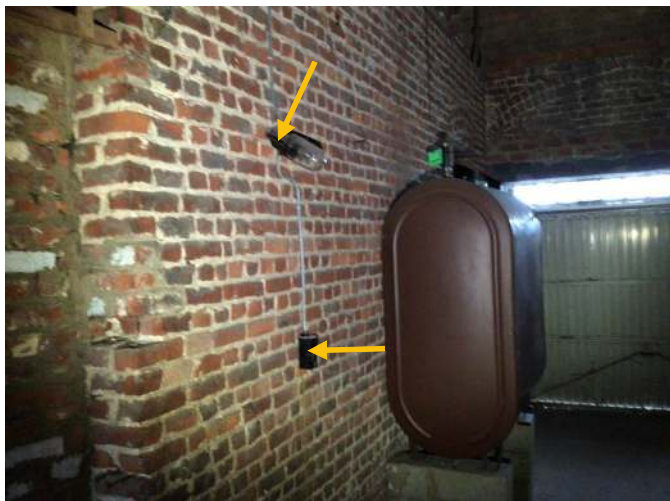
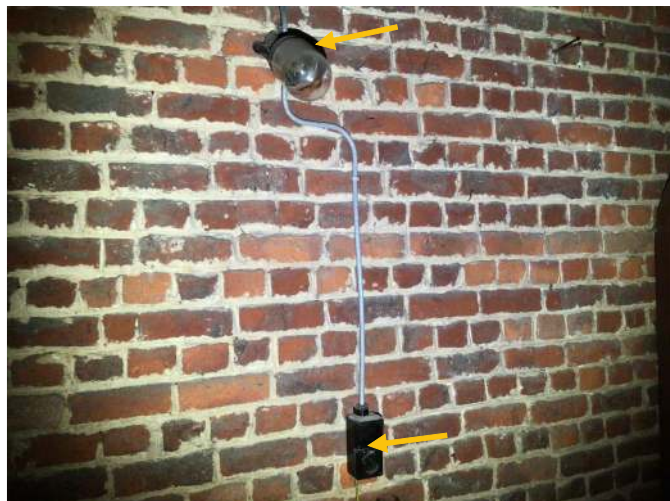
Fiche 3: Bakeliet – Stopcontacten & schakelaars (binnen)

Het asbestmateriaal valt onder de mijlpaal van 2040.

Eindbeoordeling materiaalrisico	Laag materiaalrisico en/of verlaagde kans op vezelvrijgave
---------------------------------	--

Gebondenheid	Categorie 1: hechtgebonden in oorsprong
Asbestsoort (vezeltype)	Crocidoliet aanwezig
Asbestconcentratie	Laag (< 50%)
Afschermingsgraad van het gehele materiaal	Geheel of deels (ook) vrij aan de binnenlucht
Toestand van het materiaal	Onbeschadigd, niet verweerd

Beschrijving	Bakeliet - Stopcontacten & schakelaars (binnen)
Omgeving	Binnen
Primaire drager	Communicatie en elektrische infrastructuur en uitrusting
Asbestmateriaal	Plaat, paneel, tablet - Type Bakeliet
Bindmiddel van asbestmateriaal	Kunststof of -hars
Gebondenheid op basis van bindmiddel	Hecht
Hoeveelheid (oppervlakte - dikte - aantal)	• 1,00 m ² - 0,50 cm - 1 stuk
Totaal volume	0,005 m ³
Eenvoudig bereikbaar	Ja
Bevestigingswijze	• Geschroefd
Identificatiemethode	Vaststelling zonder monsternamen
Destructieve handeling voor identificatie	Nee
Opmerking	<p>De genoteerde hoeveelheid betreft een schatting.</p> <p>Er werden bakelieten schakelaars en stopcontacten waargenomen overal doorheen de woning.</p>

Zorgvuldig beheren

- Zorg voor een veilig beheer. Vermijd het beschadigen van het asbestmateriaal. Controleer de toestand jaarlijks op wijzigingen.

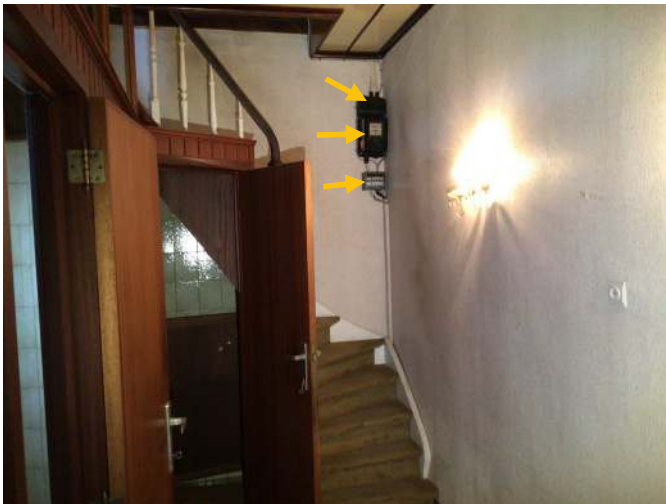
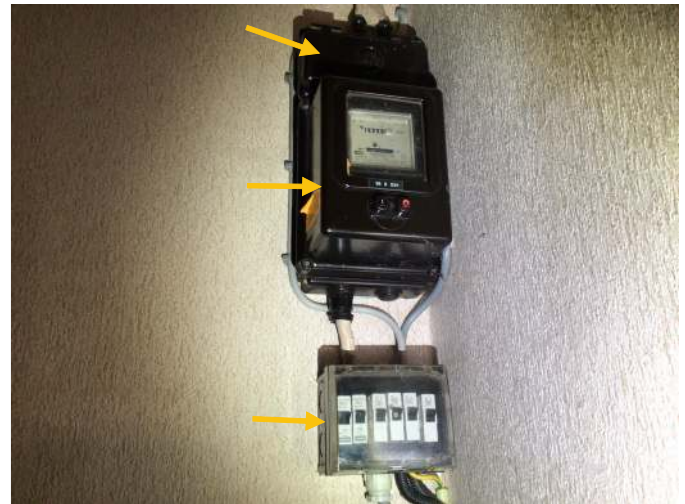
Het asbestmateriaal valt onder de mijlpaal van 2040.

Eindbeoordeling materiaalrisico	Laag materiaalrisico en/of verlaagde kans op vezelvrijgave
---------------------------------	--

Gebondenheid	Categorie 1: hechtgebonden in oorsprong
Asbestsoort (vezeltype)	Crocidoliet aanwezig
Asbestconcentratie	Laag (< 50%)
Afschermingsgraad van het gehele materiaal	Geheel of deels (ook) vrij aan de binnenlucht
Toestand van het materiaal	Onbeschadigd, niet verweerd

Beschrijving	Bakeliet meter- en zekering kast
Omgeving	Binnen
Primaire drager	Communicatie en elektrische infrastructuur en uitrusting
Asbestmateriaal	Plaat, paneel, tablet - Type Bakeliet
Bindmiddel van asbestmateriaal	Kunststof of -hars
Gebondenheid op basis van bindmiddel	Hecht
Hoeveelheid (oppervlakte - dikte - aantal)	• 0,50 m ² - 0,50 cm - 1 stuk
Totaal volume	0,003 m ³
Eenvoudig bereikbaar	Ja
Bevestigingswijze	• Geschroefd
Identificatiemethode	Vaststelling zonder monstername
Destructieve handeling voor identificatie	Nee
Opmerking	De meterkast hoort toe aan de nutsmaatschappij en dient door hen vervangen/verwijderd te worden.

Zorgvuldig beheren

- Zorg voor een veilig beheer. Vermijd het beschadigen van het asbestmateriaal. Controleer de toestand jaarlijks op wijzigingen.

- Eenvoudige handelingen: mag via doe-het-zelf of door werknemer(s) met opleidingsattest eenvoudige handelingen
Deze toepassing is enkel te verwijderen door de nutsmaatschappij

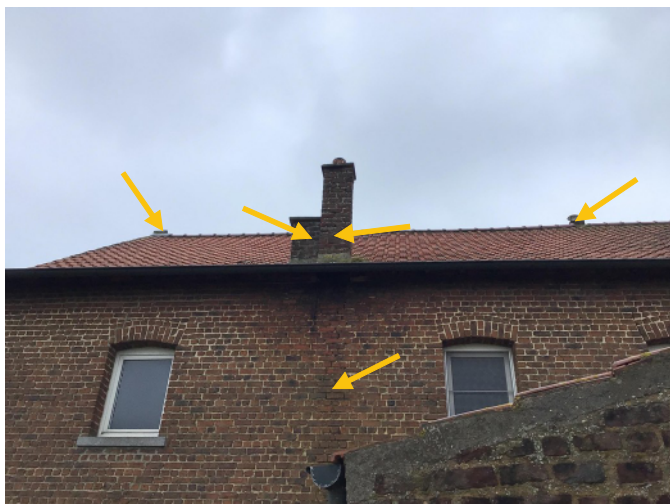
Tijdelijke beperking

Reden: Het te onderzoeken materiaal situeert zich hoger dan 3,50 m te rekenen vanaf een veilige ondergrond

Uitleg van de asbestdeskundige: De rookgaskanalen zijn niet inspecteerbaar van binnen en de hoogte is hoger dan 3,50m en niet visueel vaststelbaar. Dit betreft een beperking op middellange termijn.

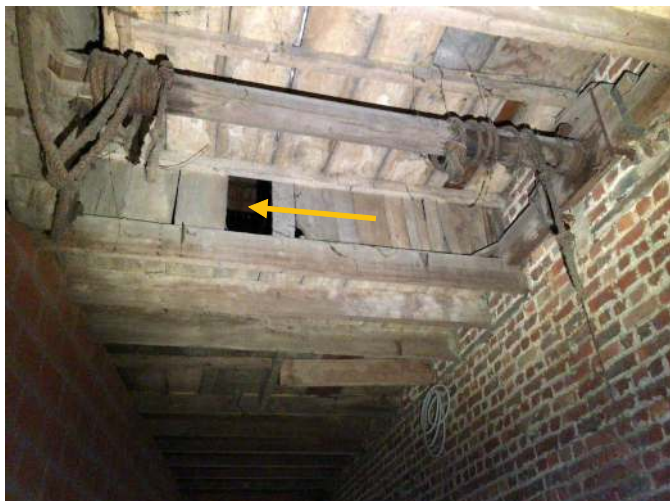
Fiche 6: Zolder zonder toegangsluik / te hoog (hoger dan 3,5m)

Tijdelijke beperking

Reden: Het te onderzoeken materiaal situeert zich hoger dan 3,50 m te rekenen vanaf een veilige ondergrond

Uitleg van de asbestdeskundige: Er is geen (zichtbaar) toegangsluik aanwezig. Hierdoor kon de zolderruimte niet worden gecontroleerd op moment van de inspectie. Ook was het plafond hoger dan 3,5m. Wel kon er door een opening gezien worden dat er daar geen onderdak aanwezig is.

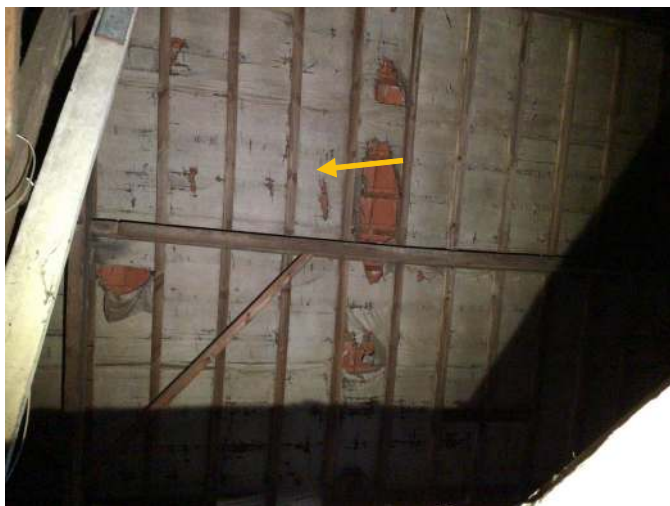
Tijdens de inspectie kon het onderdak worden geïnspecteerd en werd er vastgesteld dat dit niet bestaat uit asbestverdacht materiaal.

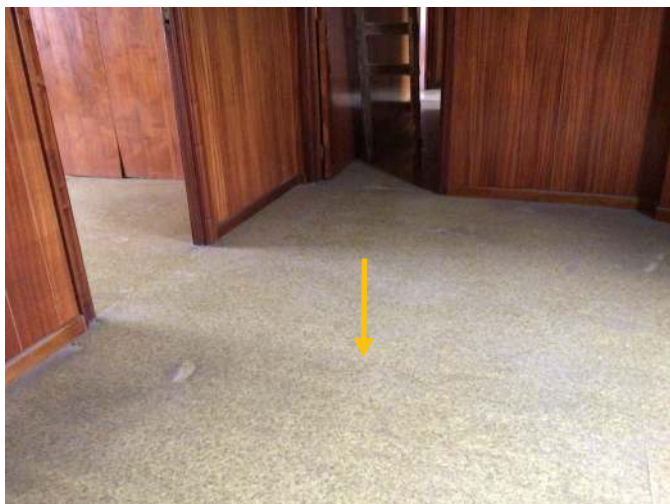
De aanwezige vloerbekleding is niet asbestverdacht. De onderliggende laag was echter niet inspecteerbaar zonder destructie tijdens de inspectie. Mogelijk is de onderliggende laag asbestverdacht.

Dit type vloerzeil werd waargenomen op de volledige eerste verdieping.

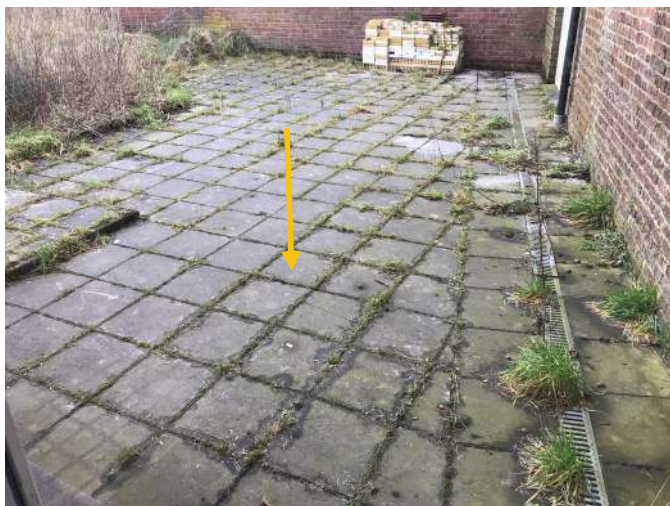
Tijdens de inspectie konden de ondergrondse leidingen niet worden geïnspecteerd. Mogelijk bestaan deze uit asbestcement. Bij herstellings-, renovatie- of sloopwerken dient er te worden nagegaan of er ondergrondse leidingen aanwezig zijn en of deze asbest bevatten.

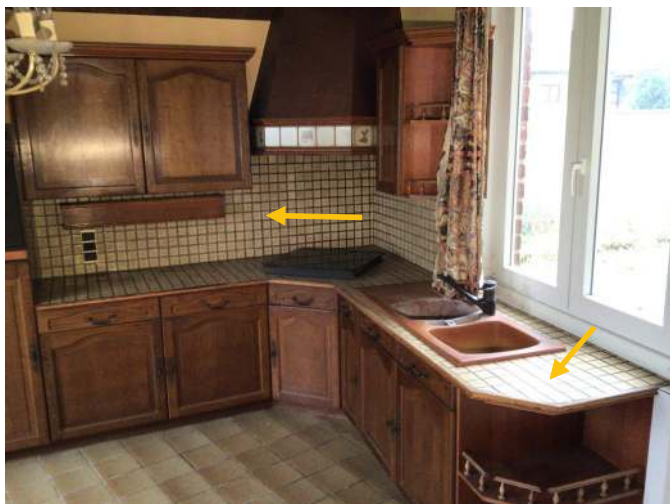
Op moment van de inspectie kon niet worden nagegaan of de tegellijm achter de muurtegels/plinten asbestverdacht is. Bij renovatie of verwijdering van de tegels dient het materiaal te worden geanalyseerd voor de werken van start gaan.

Er werden tegellijm / tegels waargenomen op volgende plaatsen in de woning: badkamer, toilet en in de keuken.

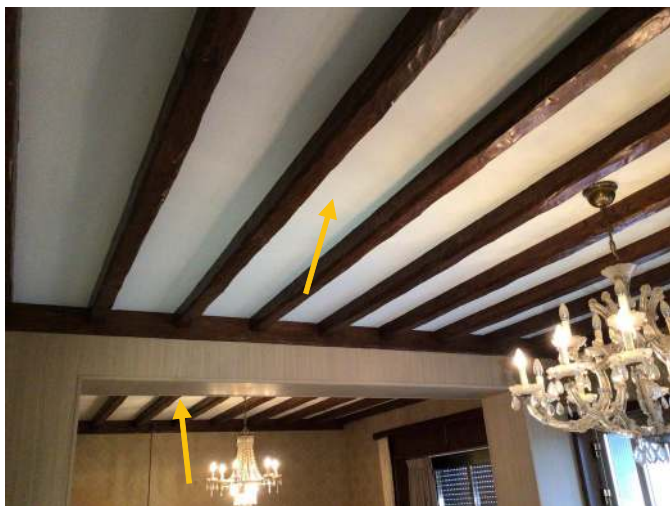
Het plafond bestaat uit niet-asbestverdachte gipskartonplaten. Zonder destructie is het niet mogelijk om na te gaan of er asbestverdachte materialen aanwezig zijn achter de gipskartonplaten.

Deze gipskartonplaten plafonds werden waargenomen in de leefruimte(s) vooraan en in de keuken achteraan.

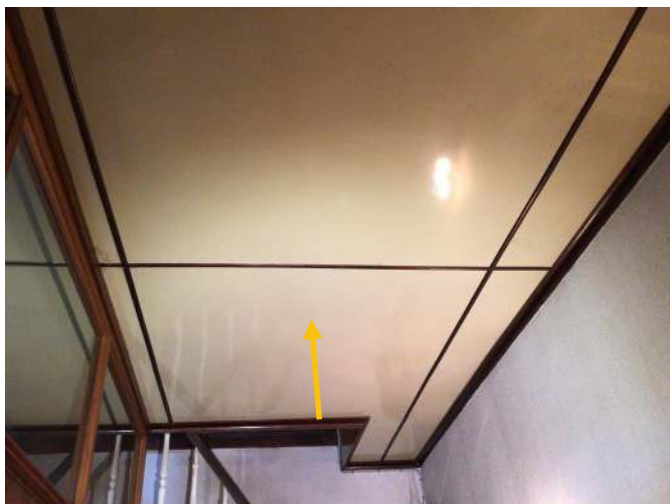
Het plafond bestaat uit hout/PVC. Zonder destructie is het niet mogelijk om na te gaan of er asbestverdachte materialen aanwezig zijn achter de Plafondafwerking.

Deze houten plafonds werden waargenomen bij de badkamer / wc / gang beneden alsook op de volledige eerste verdieping.

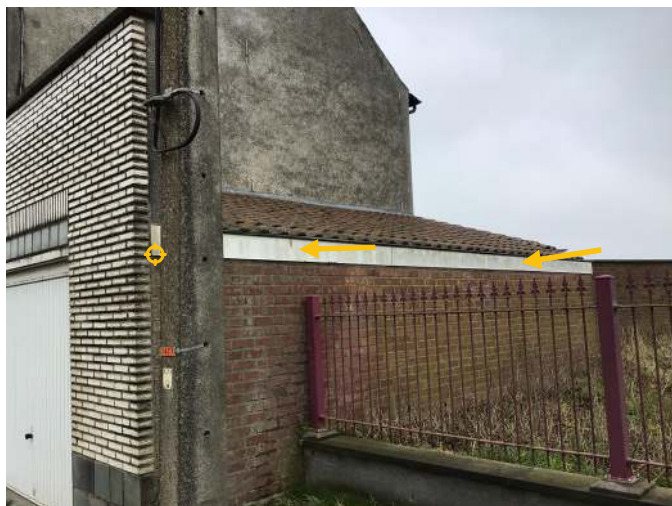
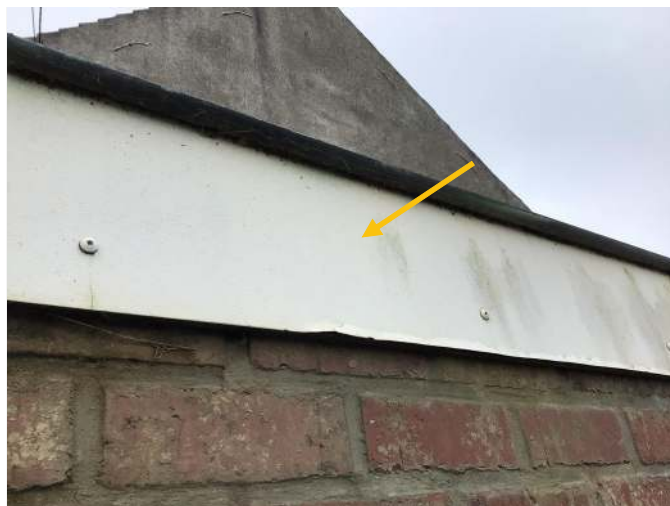
Fiche 13: Rand dak garage

Geen asbest

#	Type	Referentie	Resultaat
13.1	Puntmonster	M05	Geen asbest

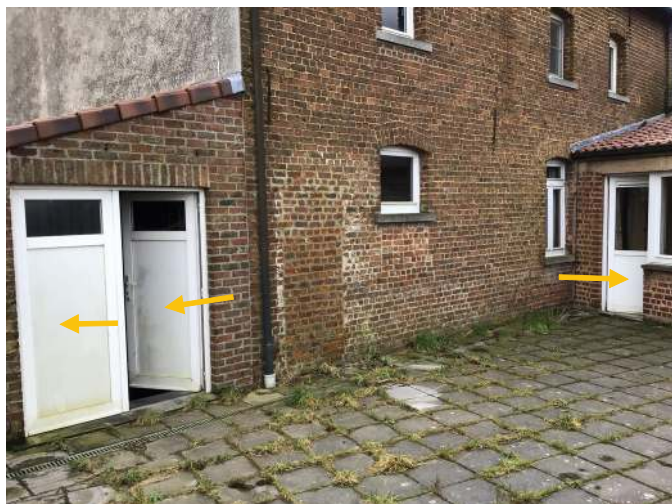
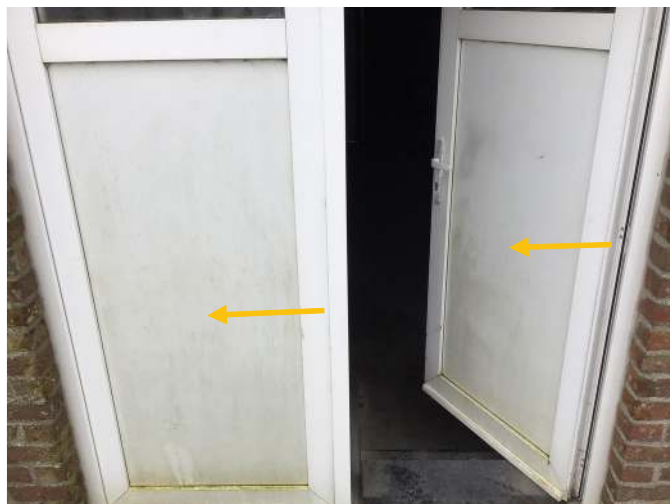
Fiche 14: Plaat in schrijnwerk pvc deuren

Geen asbest

#	Type	Referentie	Resultaat
14.1	Mengmonster	M06	Geen asbest

Beschrijving	Plaat in schrijnwerk pvc deuren
Omgeving	Grenst aan binnen- en buitenlucht
Primaire drager	Wandopening verticaal (raam, deur, ...)
Bindmiddel van materiaal	Cement
Gebondenheid op basis van bindmiddel	Hecht
Hoeveelheid (oppervlakte - dikte - aantal)	• 6,00 m ² - 0,30 cm - 1 stuk
Totaal volume	0,018 m ³
Identificatiemethode	Vaststelling met monstername
Destructieve handeling voor identificatie	Nee
Opmerking	De hoeveelheid betreft een schatting. Zonder destructie is het niet mogelijk om stalen te nemen.

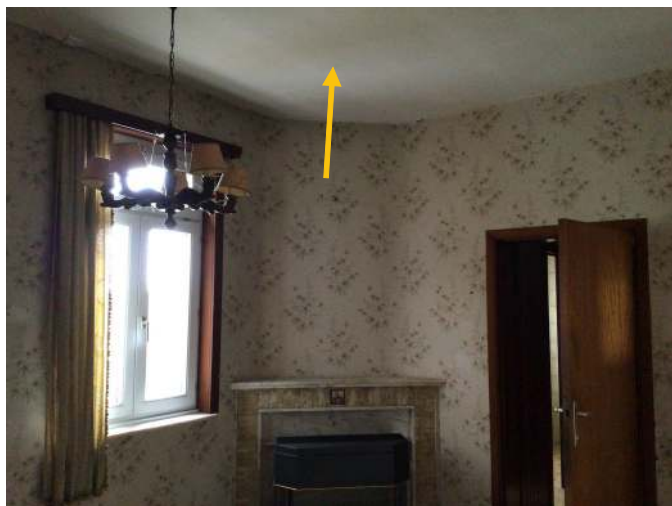
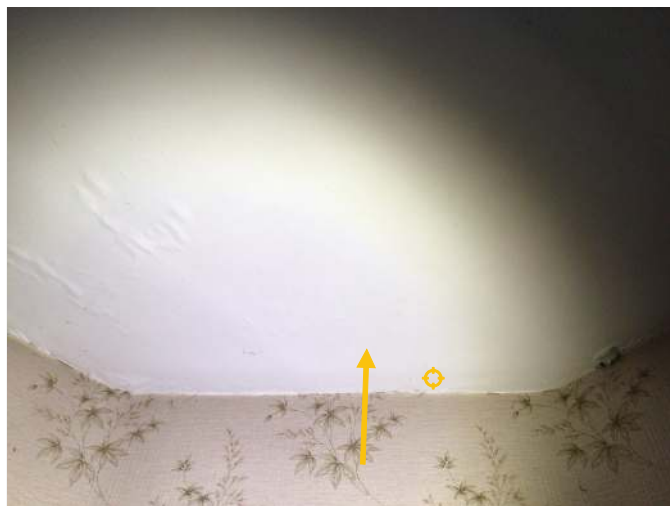
Fiche 16: Pleisterwerk plafonds

Geen asbest

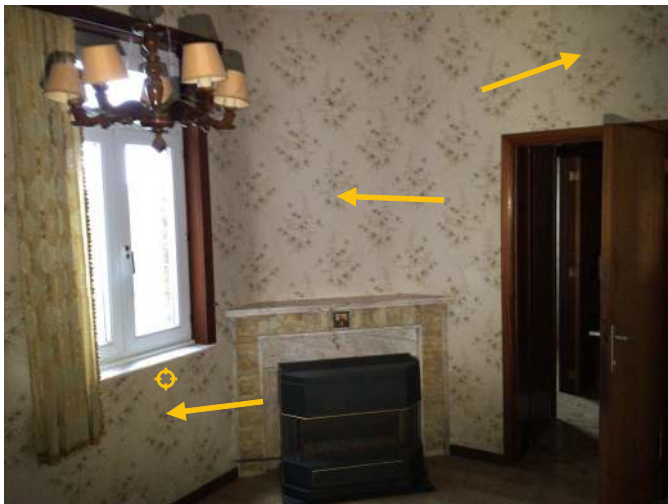
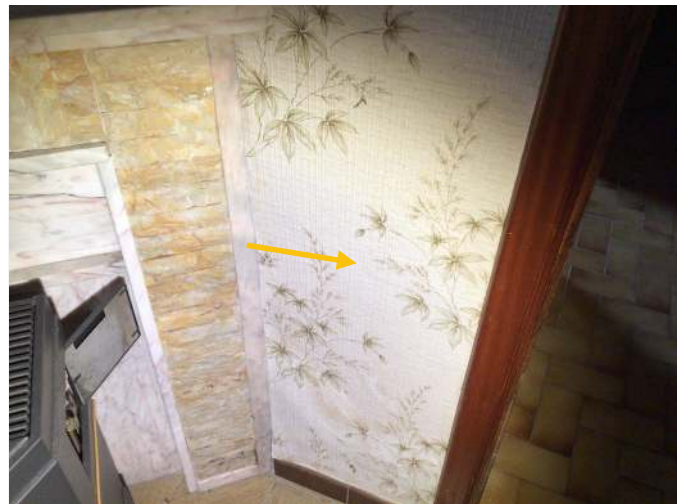
Fiche 17: Pleisterwerk wanden

Geen asbest
