Asbestinventarisat attest

Lenniksesteenweg 385, 1500 Halle

Attestnummer : 20250410-000577.000

Zone 1: woning met aanhorigheden

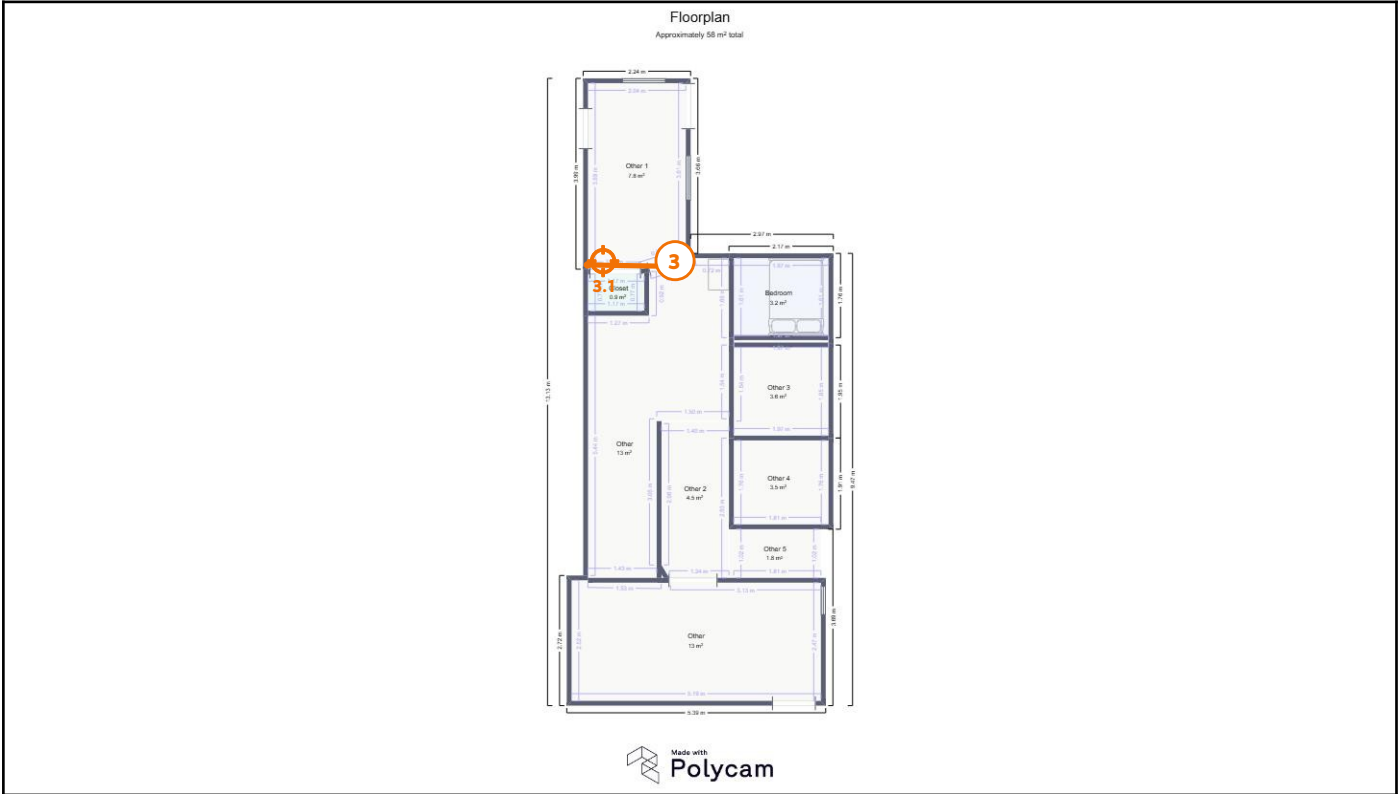
Plan 1.3: Plan stallen en annexen woning

Beschrijving	Type	Actie
3. Platen bijbouw	Asbestmateriaal	Verwijderen
3.1 Code: 04	Puntmonster	-

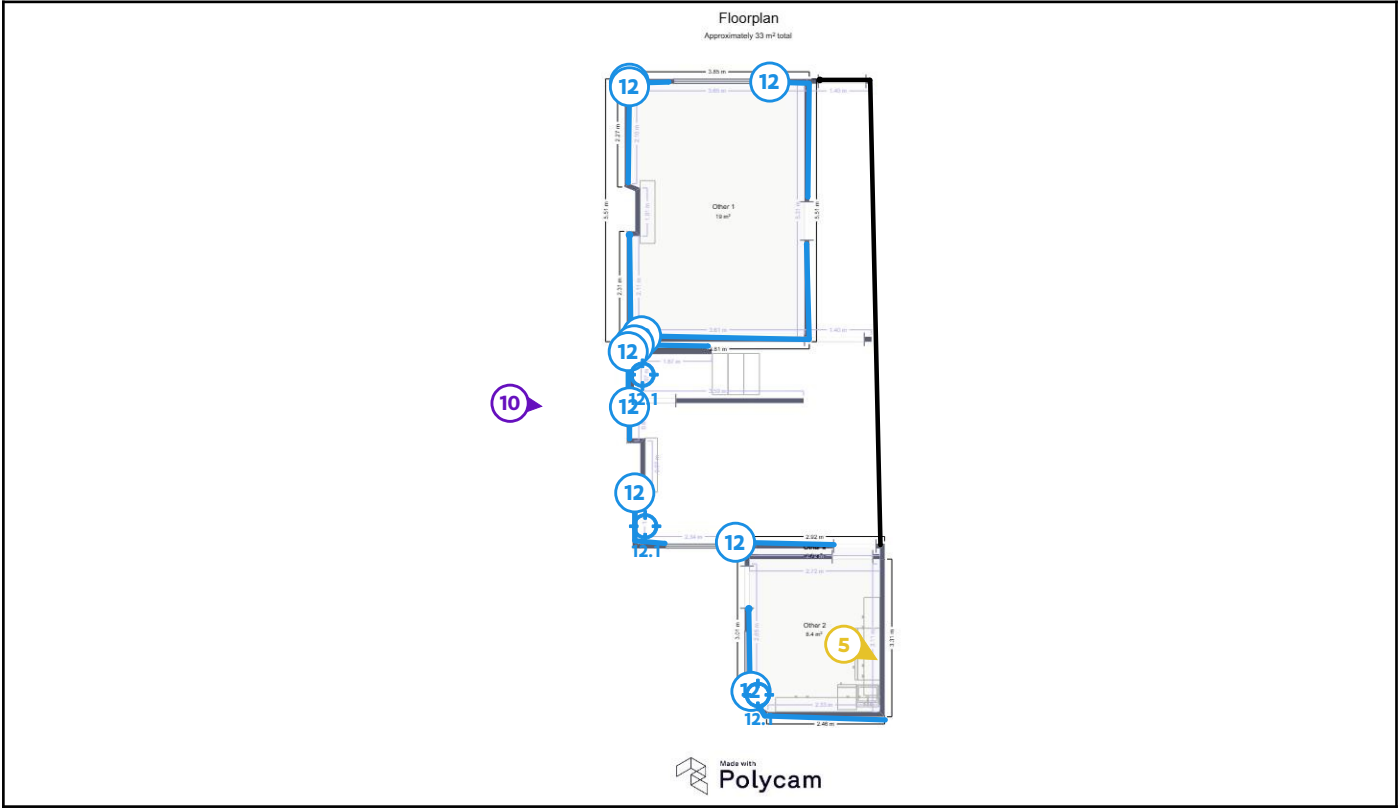
Plan 1.4: Plan gelijkvloers woning

Beschrijving	Type	Actie
5. Dreunplaatje onder gootstenen keuken	Asbestmateriaal	Zorgvuldig beheren
10. Plafonds/vloeren	Advies	-
12. Pleisterwerk muur	Geen asbest	-
12.1 Code: 01	Mengmonster	-

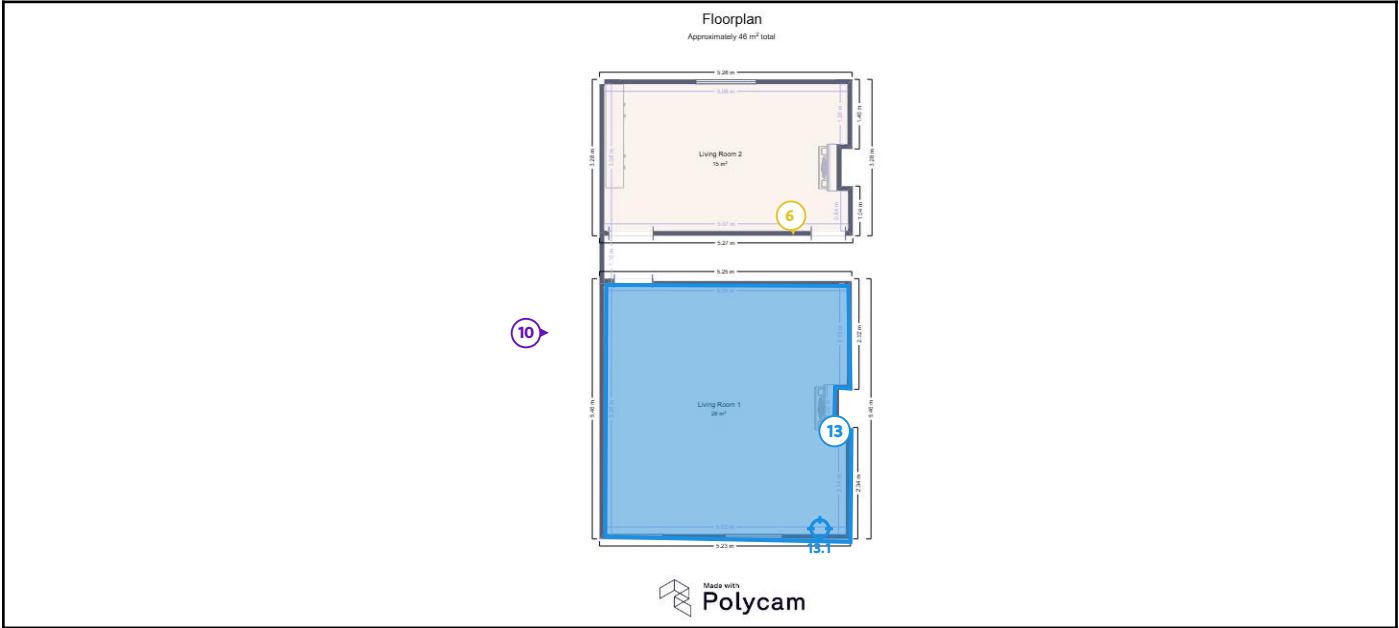
Plan 1.5: Plan verdieping

Beschrijving	Type	Actie
6. Elektrische schakelaars	Asbestmateriaal	Zorgvuldig beheren
10. Plafonds/vloeren	Advies	-
13. Vloerzeil kamer straatkant	Geen asbest	-
13.1 Code: 03	Puntmonster	-

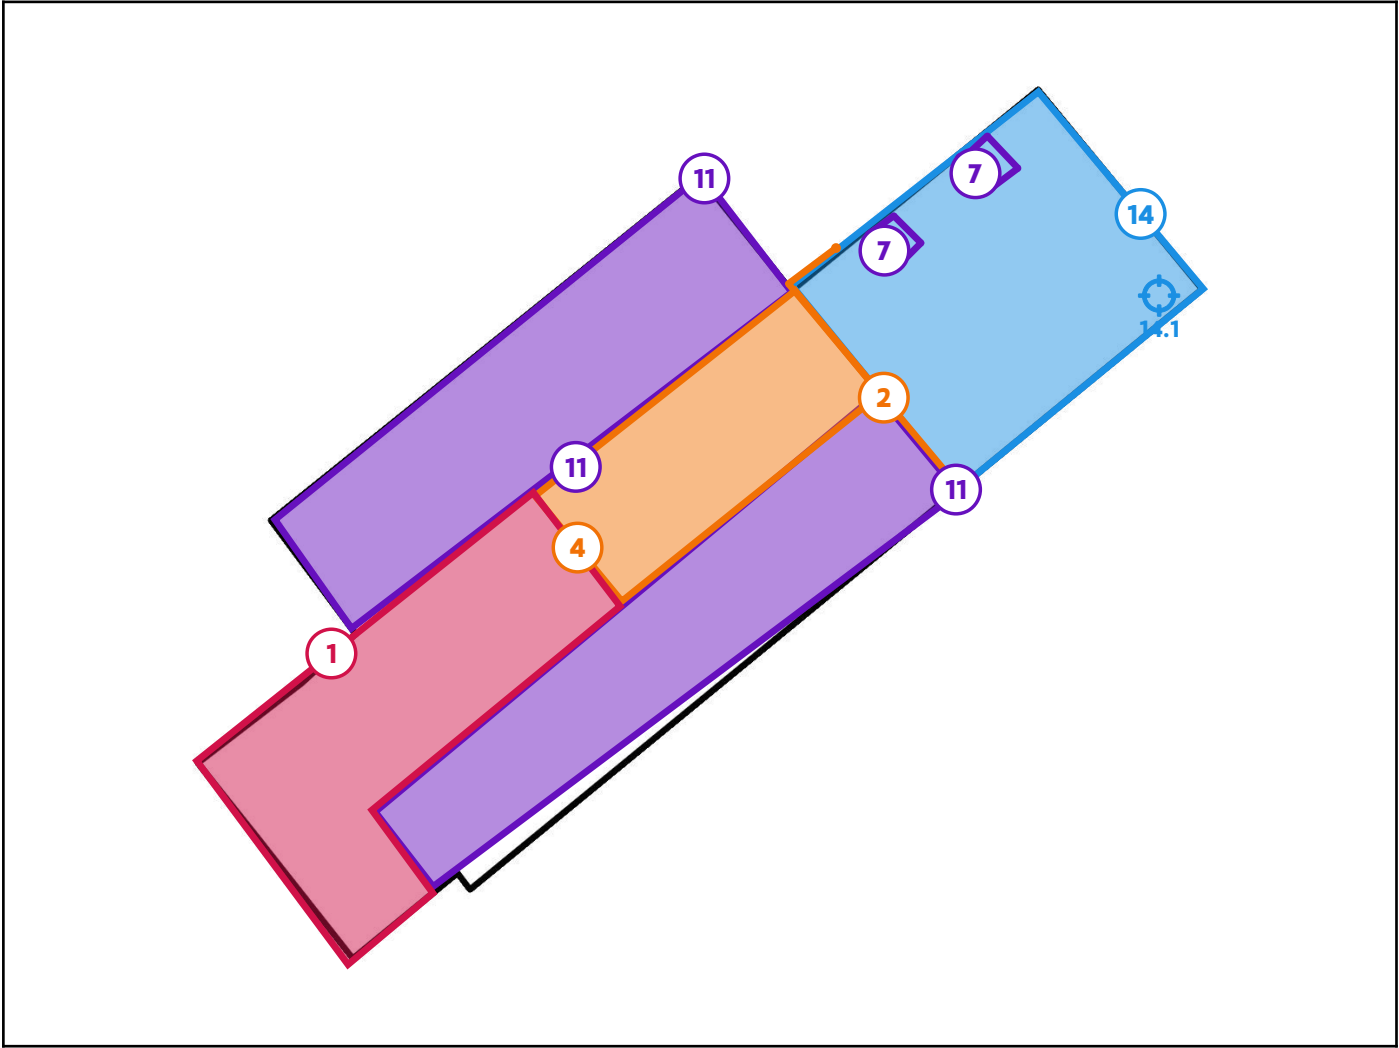
Plan 1.7: daken

Beschrijving	Type	Actie
1. Golfplaten bijgebouw	Asbestmateriaal	Dringend verwijderen
2. Gevelleien	Asbestmateriaal	Verwijderen
4. Roofing plat dak	Asbestmateriaal	Verwijderen
7. Gemetselde schouwen	Beperking	-
11. Onderdaken stallen en garage	Advies	-
14. Onderdak woning	Geen asbest	-
14.1 Code: 02	Puntmonster	-

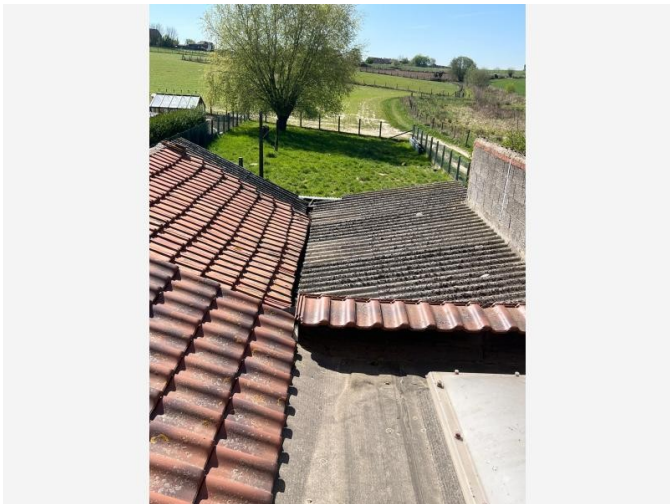
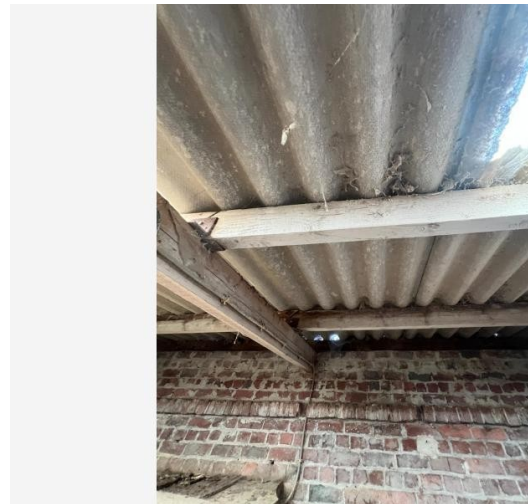
Het asbestmateriaal valt onder de mijlpaal van 2034.

Dringend verwijderen

Eindbeoordeling materiaalisico	Hoog materiaalisico en/of hoge kans op vezelvrijgave
--------------------------------	--

Gebondenheid	Categorie 1: hechtgebonden in oorsprong
Asbestsoort (vezeltype)	Crocidoliet aanwezig
Asbestconcentratie	Laag (< 50%)
Afschermingsgraad van het gehele materiaal	Geheel of deels (ook) vrij aan de binnenlucht
Toestand van het materiaal	Matig beschadigd, matig verweerd

Beschrijving	Golfplaten bijgebouw
Omgeving	Grenst aan binnen- en buitenlucht
Primaire drager	Schuin dak
Asbestmateriaal	Dak- en gevelbekleding - Golfplaat
Bindmiddel van asbestmateriaal	Cement
Gebondenheid op basis van bindmiddel	Hecht
Hoeveelheid (oppervlakte - aantal)	• 22,00 m ² - 1 stuk
Totale oppervlakte	22,00 m ²
Eenvoudig bereikbaar	Ja
Bevestigingswijze	• Geklemd • Geschroefd
Identificatiemethode	Vaststelling zonder monsternamen
Destructieve handeling voor identificatie	Nee

- Zorg voor een veilig beheer. Vermijd het beschadigen van het asbestmateriaal. Controleer de toestand jaarlijks op wijzigingen.
- Hemelwater dat afspoelt van asbestcement daken of gevels kan asbestdeeltjes bevatten. Gebruik het enkel voor gesloten circuits (bv. spoelen toiletten). Reinig na het vervangen van het dak of de gevel de dakgoten en regenwaterput of -ton om asbesthoudend sediment of slib te verwijderen
- Voer bijkomende staalname(s) uit.

- Eenvoudige handelingen: mag via doe-het-zelf of door werknemer(s) met opleidingsattest eenvoudige handelingen
De toepassing mag zelf verwijderd worden onder de voorwaarden terug te vinden op:
<https://ovam.vlaanderen.be/wie-mag-wat-verwijderen>

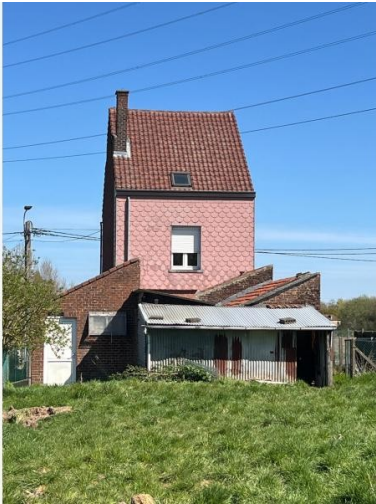
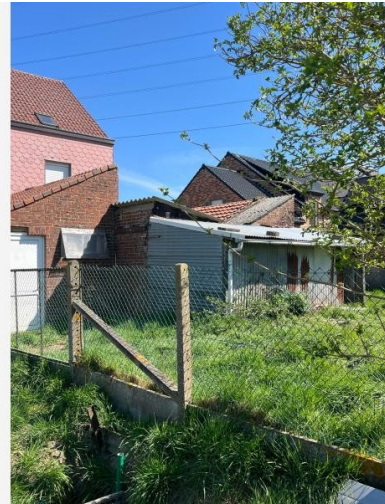
Het asbestmateriaal valt onder de mijlpaal van 2040.

Verwijderen

Eindbeoordeling materiaalarisico	Verhoogd materiaalarisico en/of verhoogde kans op vezelvrijgave
----------------------------------	---

Gebondenheid	Categorie 1: hechtgebonden in oorsprong
Asbestsoort (vezeltype)	Crocidoliet aanwezig
Asbestconcentratie	Laag (< 50%)
Afschermingsgraad van het gehele materiaal	Geheel of deels vrij aan de buitenlucht
Toestand van het materiaal	Matig beschadigd, matig verweerd

Beschrijving	Gevelleien
Omgeving	Binnen
Primaire drager	Wand buitenschil
Asbestmateriaal	Dak- en gevelbekleding - Lei, shingle
Bindmiddel van asbestmateriaal	Cement
Gebondenheid op basis van bindmiddel	Hecht
Hoeveelheid (oppervlakte - aantal)	<ul style="list-style-type: none">• 40,00 m² - 1 stuk
Totale oppervlakte	40,00 m ²
Eenvoudig bereikbaar	Ja
Bevestigingswijze	<ul style="list-style-type: none">• Geklemd• Genageld, geniet
Identificatiemethode	Vaststelling zonder monstername
Destructieve handeling voor identificatie	Nee
Opmerking	achterzijde van het woongedeelte en deels rechterachterzijde van het woongedeelte

- Zorg voor een veilig beheer. Vermijd het beschadigen van het asbestmateriaal. Controleer de toestand jaarlijks op wijzigingen.
- Hemelwater dat afspoelt van asbestcement daken of gevels kan asbestdeeltjes bevatten. Gebruik het enkel voor gesloten circuits (bv. spoelen toiletten). Reinig na het vervangen van het dak of de gevel de dakgoten en regenwaterput of -ton om asbesthoudend sediment of slib te verwijderen
- Voer bijkomende staalname(s) uit.

- Eenvoudige handelingen: mag via doe-het-zelf of door werknemer(s) met opleidingsattest eenvoudige handelingen
De toepassing mag zelf verwijderd worden onder de voorwaarden terug te vinden op:
<https://ovam.vlaanderen.be/wie-mag-wat-verwijderen>

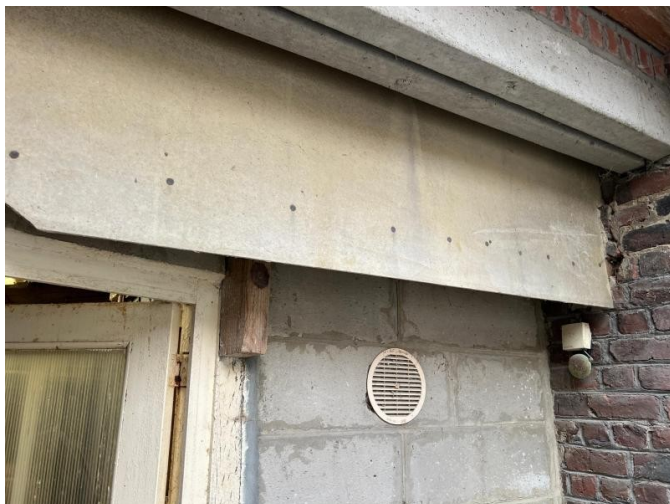
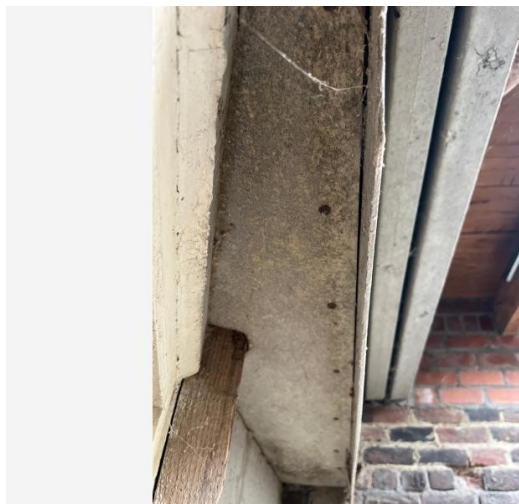
Het asbestmateriaal valt onder de mijlpaal van 2040.

Verwijderen

Eindbeoordeling materiaalrisico	Verhoogd materiaalrisico en/of verhoogde kans op vezelvrijgave
---------------------------------	--

Gebondenheid	Categorie 1: hechtgebonden in oorsprong
Asbestsoort (vezeltype)	Alleen chrysotiel
Asbestconcentratie	Laag (< 50%)
Afschermingsgraad van het gehele materiaal	Geheel of deels (ook) vrij aan de binnenlucht
Toestand van het materiaal	Matig beschadigd, matig verweerd

#	Type	Referentie	Resultaat
3.1	Puntmonster	04	Chrysotiel

Beschrijving	Platen bijbouw
Omgeving	Binnen
Primaire drager	Plafond
Asbestmateriaal	Plaat, paneel, tablet - Generiek
Bindmiddel van asbestmateriaal	Cement
Gebondenheid op basis van bindmiddel	Hecht
Hoeveelheid (oppervlakte - dikte - aantal)	• 5,00 m ² - 0,50 cm - 2 stuks
Totaal volume	0,05 m ³
Eenvoudig bereikbaar	Ja
Bevestigingswijze	• Geschroefd
Identificatiemethode	Vaststelling met monstername
Destructieve handeling voor identificatie	Nee

- Zorg voor een veilig beheer. Vermijd het beschadigen van het asbestmateriaal. Controleer de toestand jaarlijks op wijzigingen.

- Eenvoudige handelingen: mag via doe-het-zelf of door werknemer(s) met opleidingsattest eenvoudige handelingen
De toepassing mag zelf verwijderd worden onder de voorwaarden terug te vinden op:
<https://ovam.vlaanderen.be/wie-mag-wat-verwijderen>

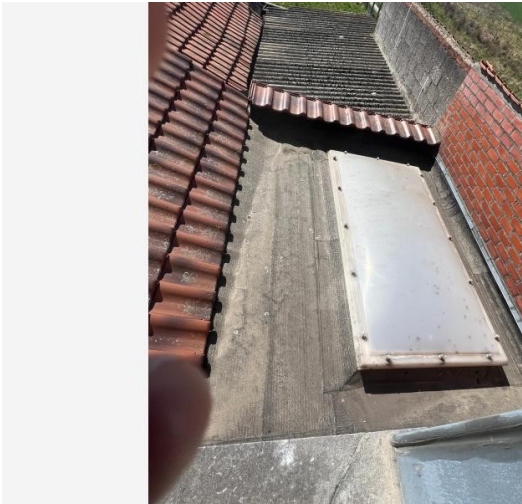
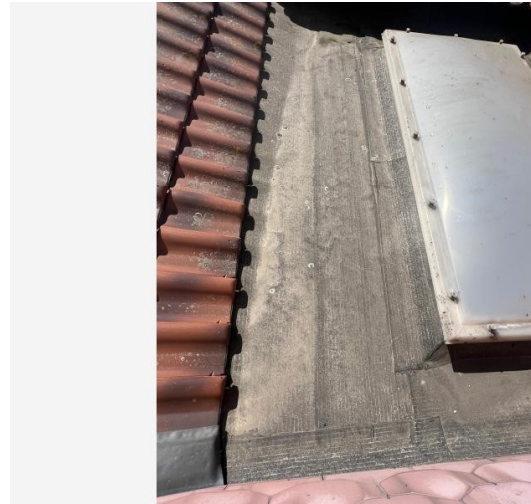
Het asbestmateriaal valt onder de mijlpaal van 2040.

Verwijderen

Eindbeoordeling materiaalrisico	Verhoogd materiaalrisico en/of verhoogde kans op vezelvrijgave
---------------------------------	--

Gebondenheid	Categorie 1: hechtgebonden in oorsprong
Asbestsoort (vezeltype)	Alleen chrysotiel
Asbestconcentratie	Laag (< 50%)
Afschermingsgraad van het gehele materiaal	Geheel of deels vrij aan de buitenlucht
Toestand van het materiaal	Matig beschadigd, matig verweerd

Beschrijving	Roofing plat dak
Omgeving	Buiten
Primaire drager	Plat dak
Asbestmateriaal	Dak- en gevelbekleding - Roofing
Bindmiddel van asbestmateriaal	Bitumen (roofing, teer, asfalt)
Gebondenheid op basis van bindmiddel	Hecht
Hoeveelheid (oppervlakte - aantal)	• 8,00 m ² - 1 stuk
Totale oppervlakte	8,00 m ²
Eenvoudig bereikbaar	Ja
Bevestigingswijze	• Verlijmd, ingegoten, versmeerd
Identificatiemethode	Vaststelling zonder monsternamen Motivatie: Groot risico op structurele gevolgschade (leeschade, werking installatie,...)
Destructieve handeling voor identificatie	Nee

- Zorg voor een veilig beheer. Vermijd het beschadigen van het asbestmateriaal. Controleer de toestand jaarlijks op wijzigingen.
- Voer bijkomende staalname(s) uit.

- Eenvoudige handelingen: mag via doe-het-zelf of door werknemer(s) met opleidingsattest eenvoudige handelingen
De toepassing mag zelf verwijderd worden onder de voorwaarden terug te vinden op:
<https://ovam.vlaanderen.be/wie-mag-wat-verwijderen>

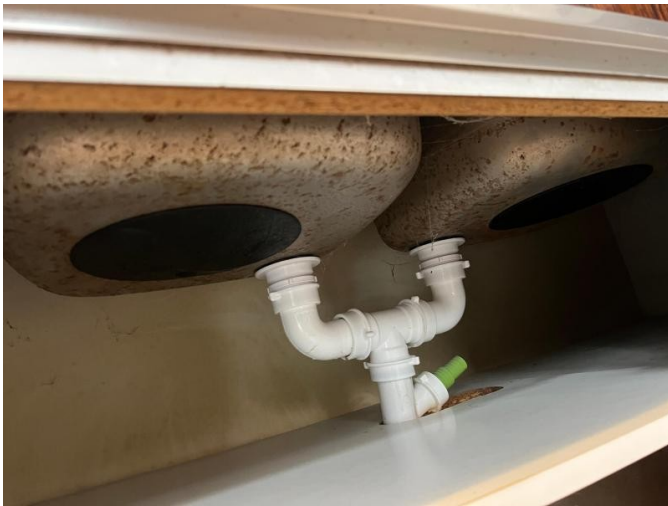
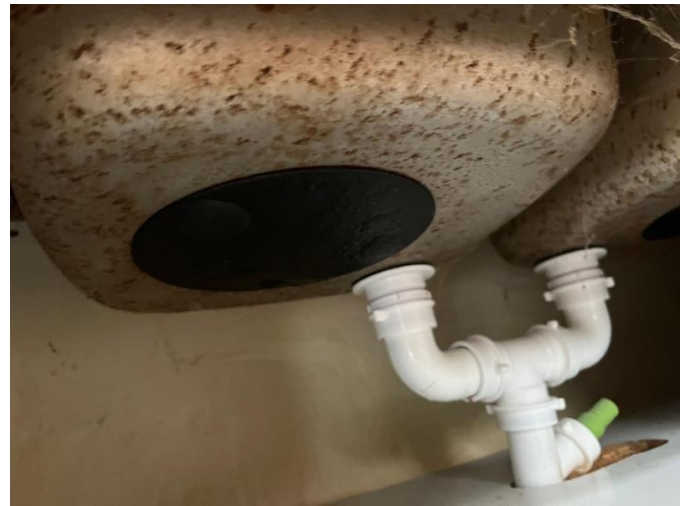
Het asbestmateriaal valt onder de mijlpaal van 2040.

Zorgvuldig beheren

Eindbeoordeling materiaalrisico	Laag materiaalrisico en/of verlaagde kans op vezelvrijgave
---------------------------------	--

Gebondenheid	Categorie 1: hechtgebonden in oorsprong
Asbestsoort (vezeltype)	Crocidoliet aanwezig
Asbestconcentratie	Laag (< 50%)
Afschermingsgraad van het gehele materiaal	Geheel of deels (ook) vrij aan de binnenlucht
Toestand van het materiaal	Onbeschadigd, niet verweerd

Beschrijving	Dreunplaatje onder gootstenen keuken
Omgeving	Binnen
Primaire drager	Sanitaire infrastructuur en uitrusting (toe- en afvoer)
Asbestmateriaal	Koord, lint, band, strip
Bindmiddel van asbestmateriaal	Bitumen (roofing, teer, asfalt)
Gebondenheid op basis van bindmiddel	Hecht
Hoeveelheid (gewicht - aantal)	• 0,10 kg - 2 stuks
Totaal gewicht	0,20 kg
Eenvoudig bereikbaar	Ja
Bevestigingswijze	• Verlijmd, ingegoten, versmeerd
Identificatiemethode	Vaststelling zonder monstername
Destructieve handeling voor identificatie	Nee

- Zorg voor een veilig beheer. Vermijd het beschadigen van het asbestmateriaal. Controleer de toestand jaarlijks op wijzigingen.
- Voer bijkomende staalname(s) uit.

- Eenvoudige handelingen: mag via doe-het-zelf of door werknemer(s) met opleidingsattest eenvoudige handelingen
De toepassing mag zelf verwijderd worden onder de voorwaarden terug te vinden op:
<https://ovam.vlaanderen.be/wie-mag-wat-verwijderen>

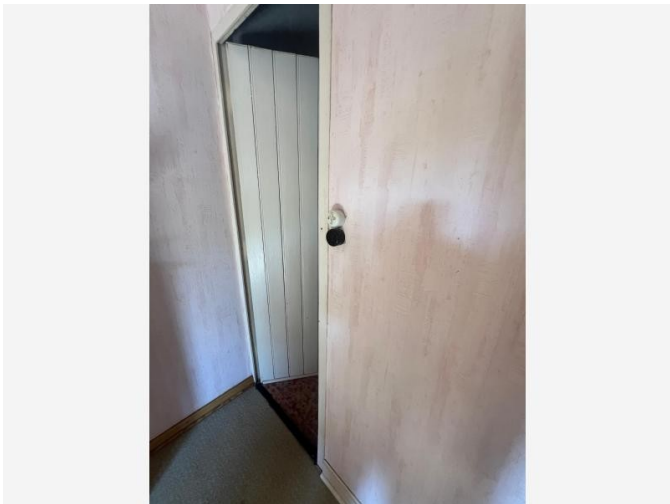
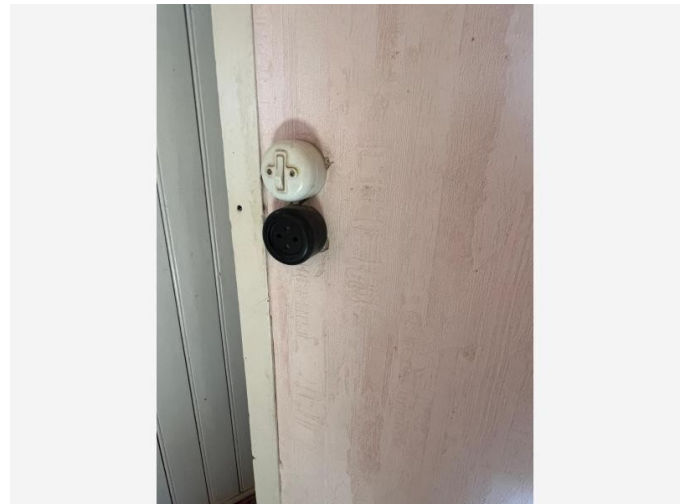
Het asbestmateriaal valt onder de mijlpaal van 2040.

Zorgvuldig beheren

Eindbeoordeling materiaalarisico	Laag materiaalarisico en/of verlaagde kans op vezelvrijgave
----------------------------------	---

Gebondenheid	Categorie 1: hechtgebonden in oorsprong
Asbestsoort (vezeltype)	Crocidoliet aanwezig
Asbestconcentratie	Laag (< 50%)
Afschermingsgraad van het gehele materiaal	Geheel of deels (ook) vrij aan de binnenlucht
Toestand van het materiaal	Onbeschadigd, niet verweerd

Beschrijving	Elektrische schakelaars
Omgeving	Binnen
Primaire drager	Communicatie en elektrische infrastructuur en uitrusting
Asbestmateriaal	Plaat, paneel, tablet - Type Bakeliet
Bindmiddel van asbestmateriaal	Kunststof of -hars
Gebondenheid op basis van bindmiddel	Hecht
Hoeveelheid (oppervlakte - dikte - aantal)	• 0,10 m ² - 0,10 cm - 2 stuks
Totaal volume	< 0,001 m ³
Eenvoudig bereikbaar	Ja
Bevestigingswijze	• Geschroefd
Identificatiemethode	Vaststelling zonder monsternamen
Destructieve handeling voor identificatie	Nee

- Zorg voor een veilig beheer. Vermijd het beschadigen van het asbestmateriaal. Controleer de toestand jaarlijks op wijzigingen.

- Eenvoudige handelingen: mag via doe-het-zelf of door werknemer(s) met opleidingsattest eenvoudige handelingen

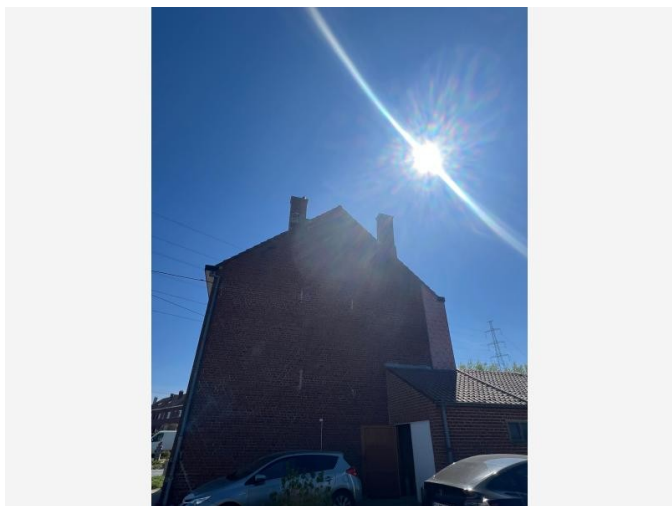
Situeringsfoto

Tijdelijke beperking

Reden: Het te onderzoeken materiaal situeert zich hoger dan 3,50 m te rekenen vanaf een veilige ondergrond
