# Asbestinventarisatetest

Jaak Calloensstraat 14B, 1600 Sint-Pieters-Leeuw

Attestnummer : 20250515-000341.000

Uitgegeven op : 15.05.2025

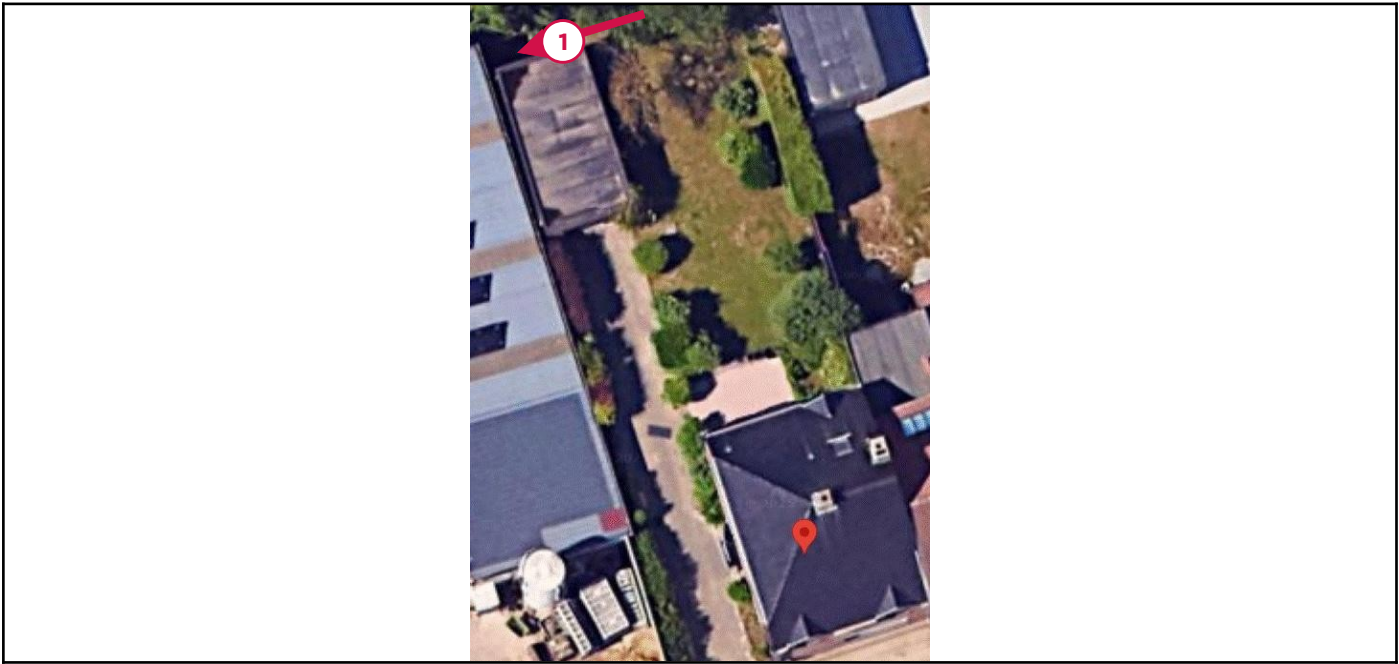
# Plan 1.1: inplantingsplan luchtfoto

| Beschrijving | Type | Actie |
|---|---|---|
| 1. afval golfplaten | Asbestmateriaal | Dringend verwijderen |

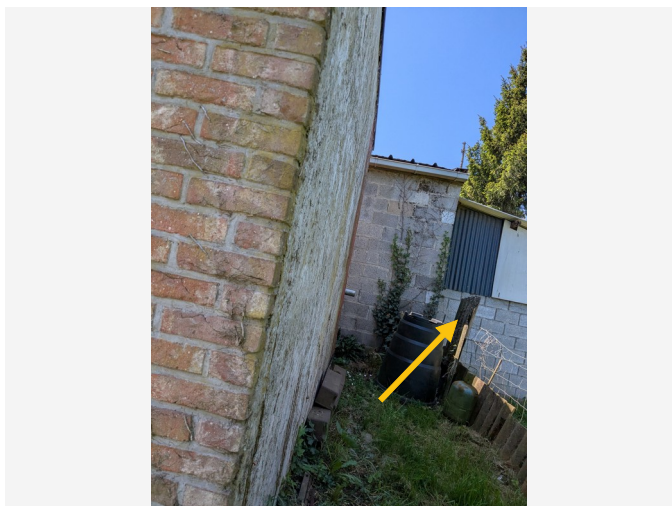
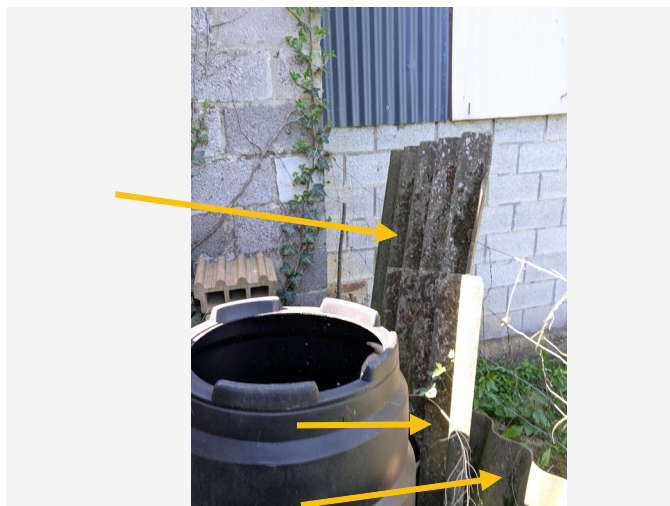
Het asbestmateriaal valt onder de mijlpaal van 2040.

**Dringend verwijderen**

| Beschrijving | afval golfplaten |
| Type afvalstof | Betreft stock-voorraad of gedemonteerde asbestmaterialen |
| Asbestmaterialen | <ul style="list-style-type: none"><li>Dak- en gevelbekleding - Golfplaat</li></ul> |
| Bindmiddel van asbestmateriaal | Cement |
| Gebondenheid op basis van bindmiddel | Hecht |
| Hoeveelheid (gewicht - aantal) | <ul style="list-style-type: none"><li>50,00 kg - 1 stuk</li></ul> |
| Opmerking | De hoeveelheid is een schatting (ongeveer 3 M <sup>2</sup> ). |

- Verwijder het asbestafval.

- Eenvoudige handelingen: mag via doe-het-zelf of door werknemer(s) met opleidingsattest eenvoudige handelingen  
Respecteer veiligheidsmaatregelen (Persoonlijke BeschermingsMiddelen).  
Proberen de te verwijderen materialen in één geheel wegnemen, zonder de toepassing te moeten breken.  
Voor de basisuitrusting wordt verwezen naar de fiche van OVAM - punt 6 'Basisuitrusting'.  
De te verwijderen materialen dienen bevochtigd of gefixeerd te worden.  
Enkel bevoegde personen mogen aanwezig zijn op de werkzone.  
Verdacht besmette locaties worden veilig betreden en verlaten met de hiervoor noodzakelijke PBM's,  
- Mondmasker FFP3 (wegwerp) of (half)gelaatsmasker met P3-filtero

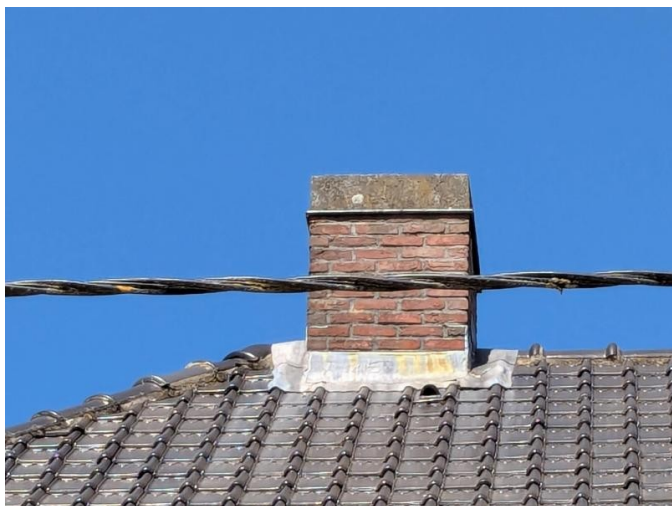
*Situeringsfoto*

### Tijdelijke beperking

**Reden:** Het te onderzoeken materiaal situeert zich hoger dan 3,50 m te rekenen vanaf een veilige ondergrond

**Uitleg van de asbestdeskundige:** Asbest werd tot midden jaren negentig toegepast onder andere als rookkanaal. Het materiaal is namelijk slijtvast en hittebestendig. Je het materiaal niet bewerken of verwerken. Is de asbestpijp slecht, dan kan hij aan de binnenkant worden gecoat. Ook kan er een extra pijp in het bestaande rookkanaal worden aangebracht. Schakel voor de uitvoer, bij twijfel of advies altijd een asbestspecialist in. Voor volledige asbestverwijderingsmethodes, zie ook '<https://ovam.vlaanderen.be/voorzorgsmaatregelen-bij-asbestverwijdering>' of 'Toelichting' achteraan beschreven in het asbestattest, waar de methodieken asbestverwijdering worden toegelicht.

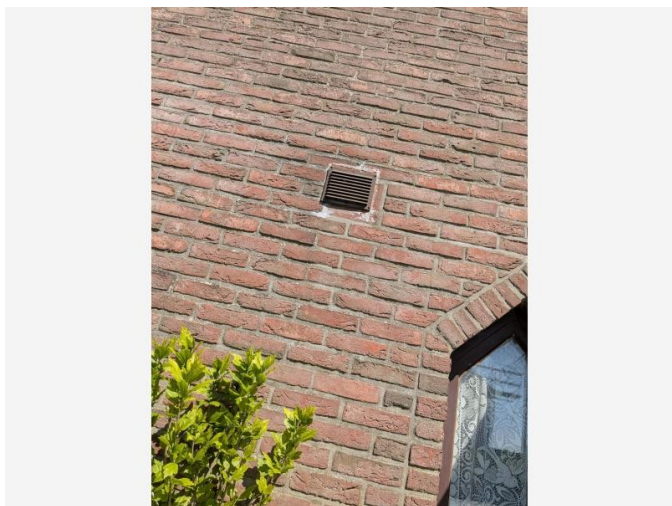
In ventilatiesystemen en luchtkanalen werd asbest vooral gebruikt om extra te isoleren en om naden en kieren te dichtten. Bij de afvoer van verluchtingen kunnen asbestcement buizen gebruikt zijn.

Aangezien deze ingewerkt zijn, kunnen we deze slechts deels inspecteren. We hebben geen asbest verdacht materiaal kunnen vaststellen. Bij werken hieraan dient een grondige inspectie en eventueel een analyse van het materiaal te gebeuren.

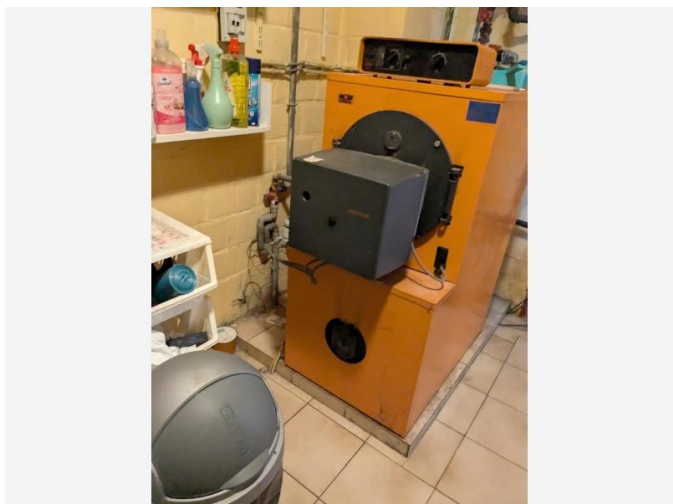
De ketel van de centrale verwarming is origineel van 1991. Uit opzoeking blijkt dat deze geen asbest bevat.

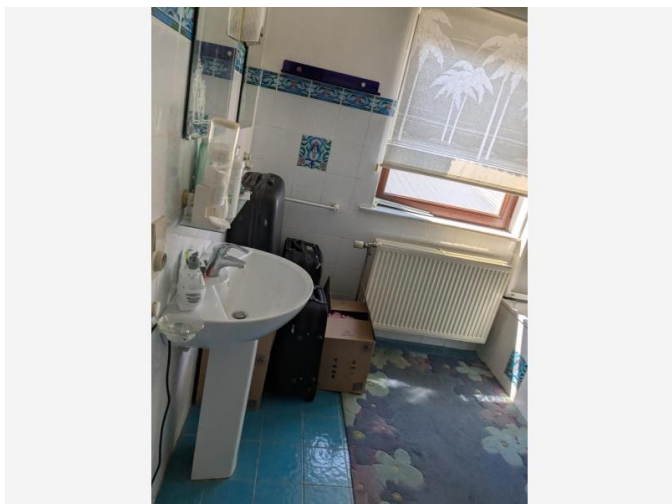
De vloertegels en wandtegels kunnen mogelijks bevestigd zijn met een asbesthoudende tegellijm. Vermits er geen beschadigingen aanwezig zijn in die mate dat staalname mogelijk, dient deze laag verder onderzocht te worden tijdens een destructief onderzoek.

| (Asbest)materiaal | In-situ afwerkingslagen - Lijm laag |

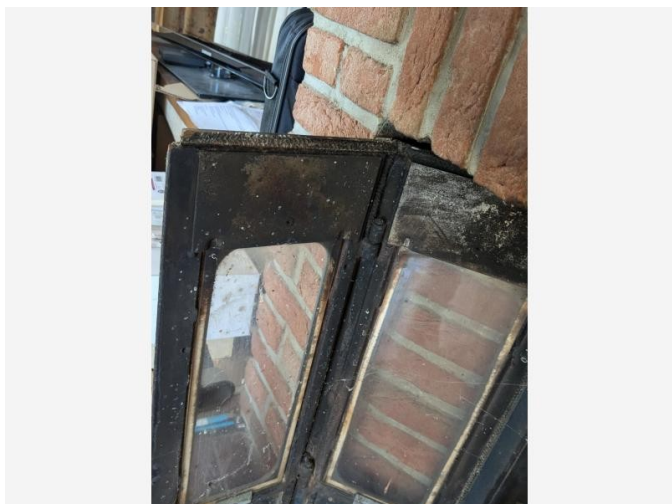
Asbestkoord, ook wel geweven asbest of asbestlint genoemd, was een veelgebruikt afdichtingsmateriaal in kachels. Wanneer het lint blinkt (hier het geval) is bevat het meestal geen asbest. Het is echter belangrijk op te merken dat visuele herkenning niet voldoende is om met zekerheid vast te stellen of de koord asbesthoudend is of niet. Voor een nauwkeurige identificatie is het raadzaam om een analyse te laten uitvoeren. Het is belangrijk om een gecertificeerd asbestverwijderingsbedrijf in te schakelen om de verwijdering op een veilige en professionele manier uit te voeren wanneer het asbest bevat. Zij hebben de juiste kennis, ervaring en apparatuur om de asbestvezels gecontroleerd te verwijderen.

| (Asbest)materiaal | Koord, lint, band, strip |
| Gebondenheid bindmiddel | Niet-hechtgebonden |

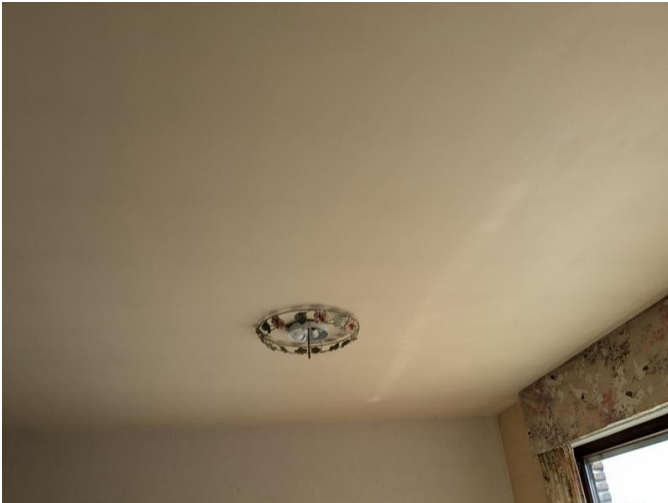
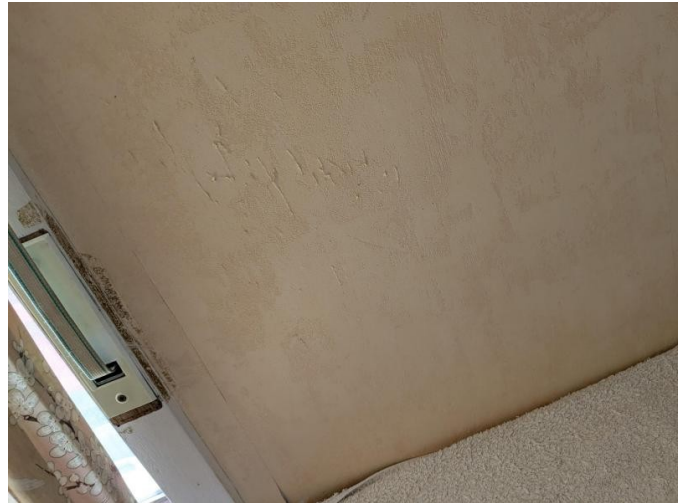
## Fiche 7: pleistewerk plafonds

Geen asbest

| # | Type | Referentie | Resultaat |
|---|---|---|---|
| 7.1 | Mengmonster | 8778677 | Geen asbest |

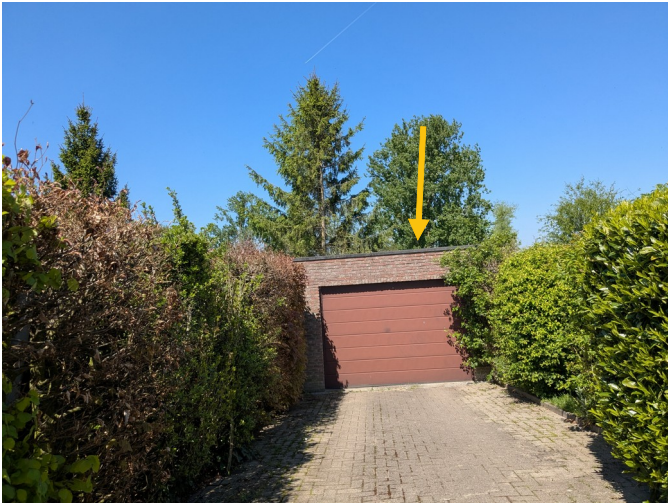
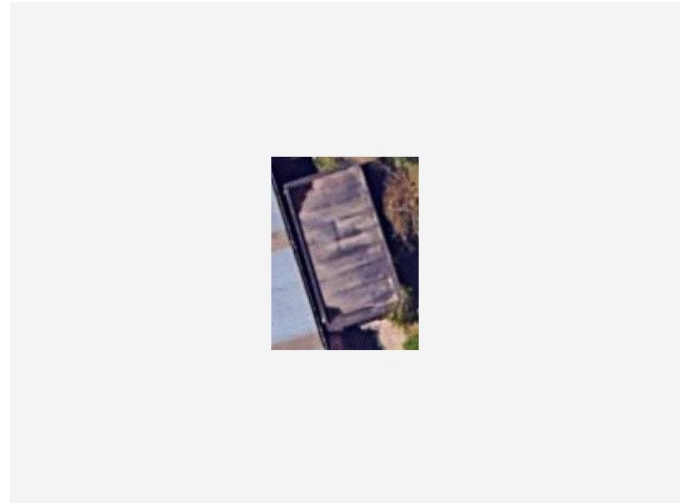
## Fiche 8: roofing plat dak garage

Geen asbest

| # | Type | Referentie | Resultaat |
|---|---|---|---|
| 8.1 | Puntmonster | 8778679 | Geen asbest |

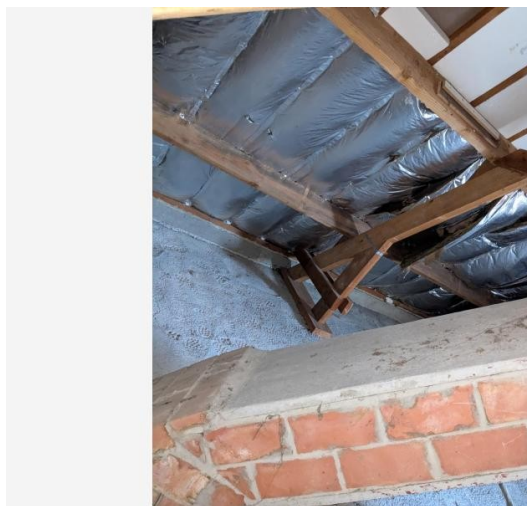
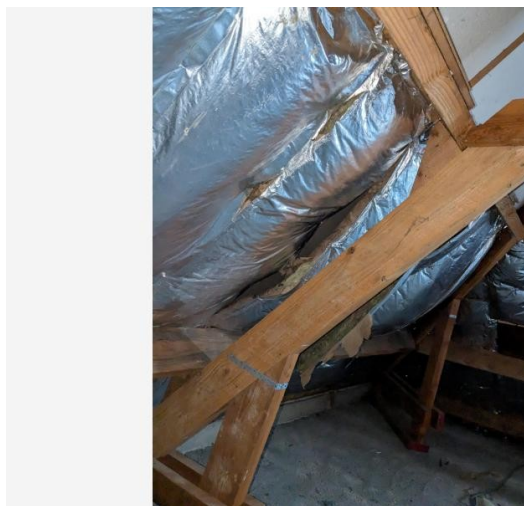
## Fiche 9: menuiserite onderdak

Geen asbest

| # | Type | Referentie | Resultaat |
|---|---|---|---|
| 9.1 | Puntmonster | 8778678 | Geen asbest |

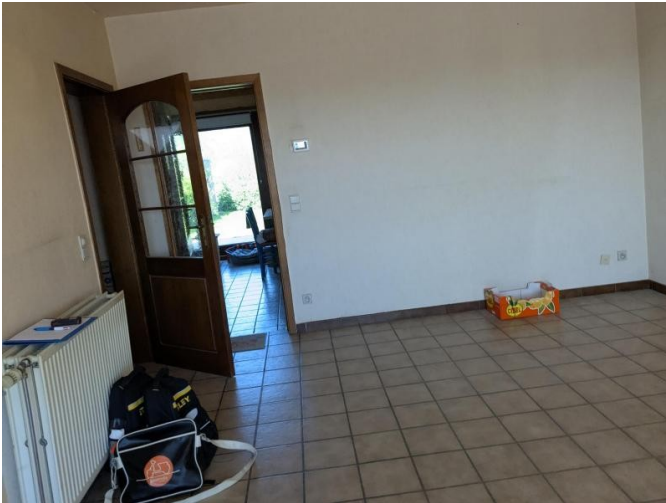
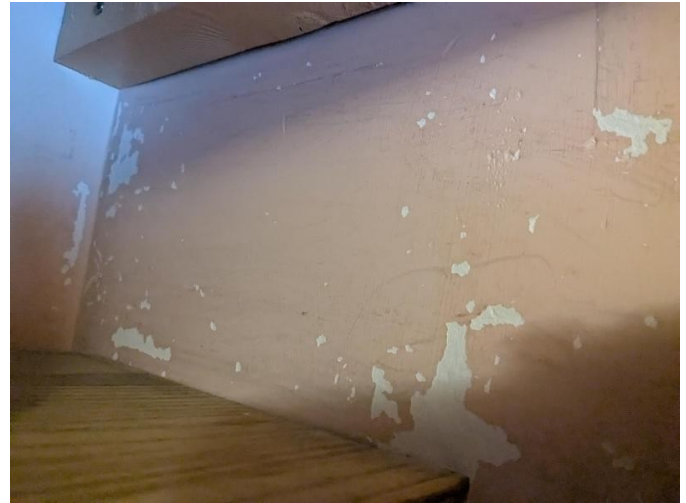
Geen asbest

| # | Type | Referentie | Resultaat |
|---|---|---|---|
| 10.1 | Mengmonster | 8778676 | Geen asbest |
