Asbestinventarisatetest

Elegemstraat 75, 1700 Dilbeek

Attestnummer : 20250507-000150.000

Niet-asbestveilig

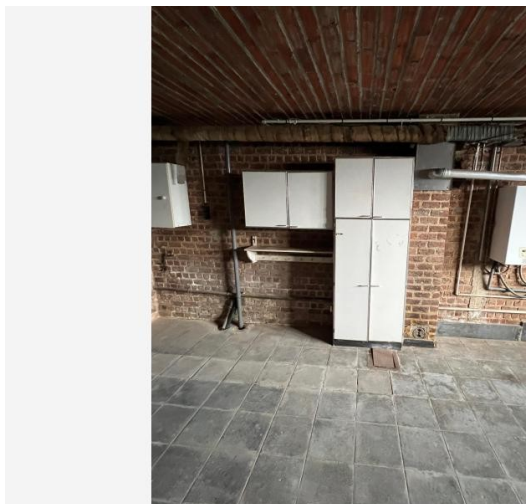
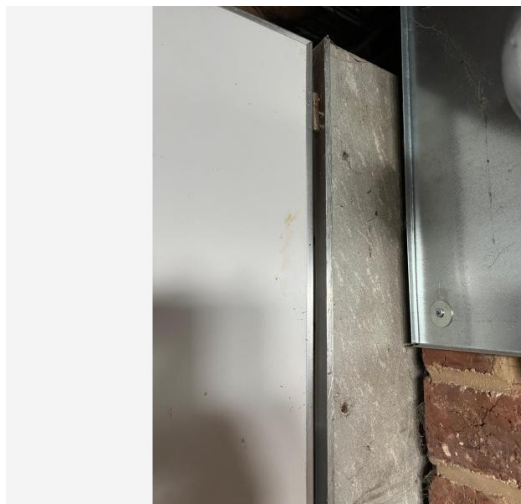
Eindbeoordeling materiaalrisico	Verhoogd materiaalrisico en/of verhoogde kans op vezelvrijgave
---------------------------------	--

Gebondenheid	Categorie 1: hechtgebonden in oorsprong
Asbestsoort (vezeltype)	Alleen chrysotiel
Asbestconcentratie	Laag (< 50%)
Afschermingsgraad van het gehele materiaal	Geheel of deels (ook) vrij aan de binnenlucht
Toestand van het materiaal	Matig beschadigd, matig verweerd

#	Type	Referentie	Resultaat
1.1	Puntmonster	08	Chrysotiel

Beschrijving	Kast garage
Omgeving	Binnen
Primaire drager	Inrichting (meubilair, ...)
Asbestmateriaal	Plaat, paneel, tablet - Generiek
Bindmiddel van asbestmateriaal	Cement
Gebondenheid op basis van bindmiddel	Hecht
Hoeveelheid (oppervlakte - dikte - aantal)	• 3,70 m ² - 1,00 cm - 1 stuk
Totaal volume	0,037 m ³
Eenvoudig bereikbaar	Ja
Bevestigingswijze	• Geschroefd
Identificatiemethode	Vaststelling met monstername
Destructieve handeling voor identificatie	Nee

Verwijderen

- Zorg voor een veilig beheer. Vermijd het beschadigen van het asbestmateriaal. Controleer de toestand jaarlijks op wijzigingen.

- Eenvoudige handelingen: mag via doe-het-zelf of door werknemer(s) met opleidingsattest eenvoudige handelingen
De toepassing mag zelf verwijderd worden onder de voorwaarden terug te vinden op:
<https://ovam.vlaanderen.be/wie-mag-wat-verwijderen>

- Eenvoudige handelingen: enkel door erkend asbestverwijderaar
Verwijderingsvoorschriften volgens Codex over het welzijn op het werk Art. VI.3-54.

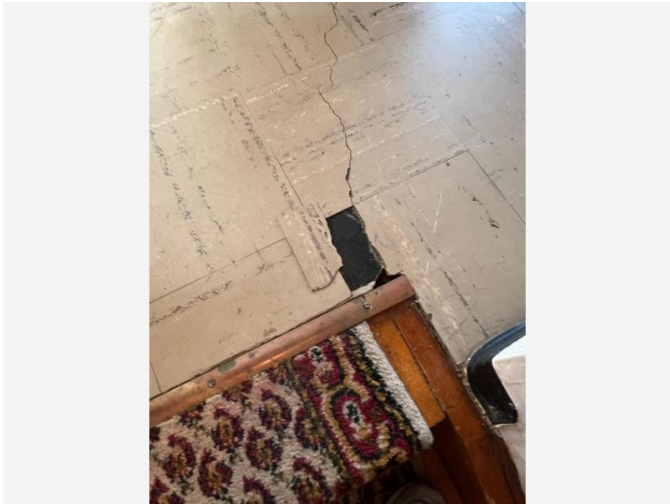
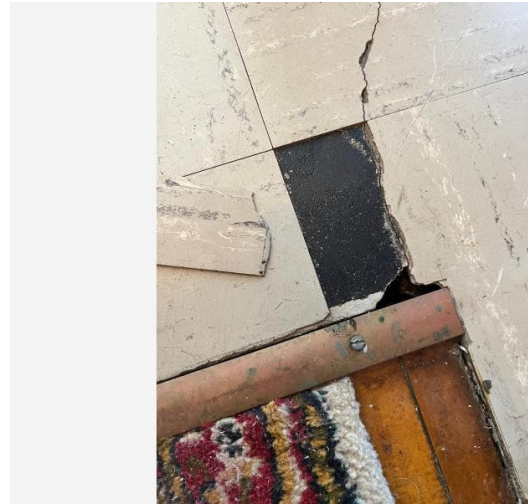
Eindbeoordeling materiaalisico	Laag materiaalisico en/of verlaagde kans op vezelvrijgave
--------------------------------	---

Gebondenheid	Categorie 1: hechtgebonden in oorsprong
Asbestsoort (vezeltype)	Alleen chrysotiel
Asbestconcentratie	Laag (< 50%)
Afschermingsgraad van het gehele materiaal	Geheel of deels (ook) vrij aan de binnenlucht
Toestand van het materiaal	Licht beschadigd, licht verweerd. Intact calciumsilicaatmateriaal of categorie III 'gebondenheid'

#	Type	Referentie	Resultaat
2.1	Puntmonster	07	Chrysotiel

Beschrijving	Lijmlaag onder vinyltegels
Omgeving	Binnen
Primaire drager	Vloer
Asbestmateriaal	In-situ afwerkingslagen - Lijmlaag
Bindmiddel van asbestmateriaal	Lijm
Gebondenheid op basis van bindmiddel	Hecht
Hoeveelheid (oppervlakte - dikte - aantal)	• 46,00 m ² - 3,00 mm - 1 stuk
Totaal volume	0,138 m ³
Eenvoudig bereikbaar	Ja
Bevestigingswijze	• Verlijmd, ingegoten, versmeerd
Identificatiemethode	Vaststelling met monstername
Destructieve handeling voor identificatie	Nee

Zorgvuldig beheren

- Zorg voor een veilig beheer. Vermijd het beschadigen van het asbestmateriaal. Controleer de toestand jaarlijks op wijzigingen.

- Hermetische zone (erkend asbestverwijderaar)
Verwijderingsvoorschriften volgens Codex over het welzijn op het werk Art. VI.3-61.

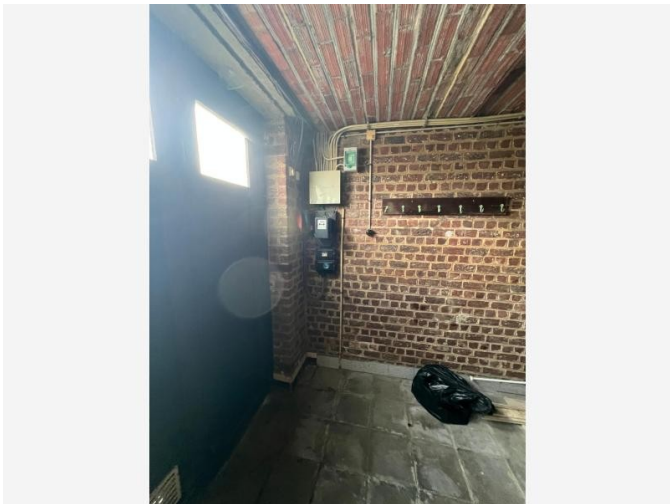
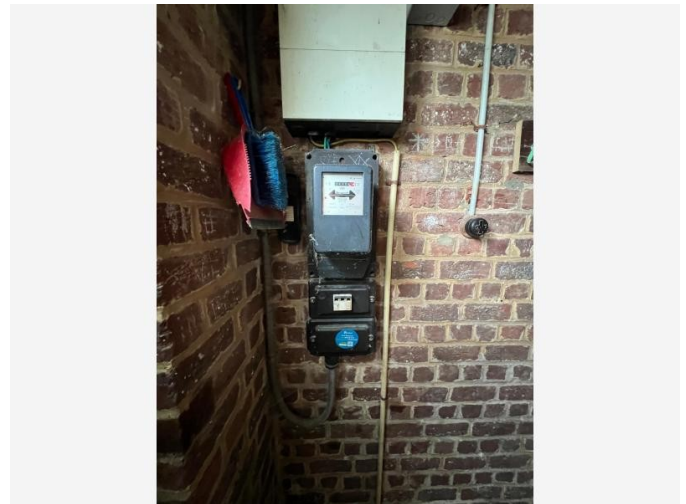
Eindbeoordeling materiaalisico	Laag materiaalisico en/of verlaagde kans op vezelvrijgave
--------------------------------	---

Gebondenheid	Categorie 1: hechtgebonden in oorsprong
Asbestsoort (vezeltype)	Crocidoliet aanwezig
Asbestconcentratie	Laag (< 50%)
Afschermingsgraad van het gehele materiaal	Geheel of deels (ook) vrij aan de binnenlucht
Toestand van het materiaal	Onbeschadigd, niet verweerd

Beschrijving	Elektrisch materieel
Omgeving	Binnen
Primaire drager	Communicatie en elektrische infrastructuur en uitrusting
Asbestmateriaal	Plaat, paneel, tablet - Type Bakeliet
Bindmiddel van asbestmateriaal	Kunststof of -hars
Gebondenheid op basis van bindmiddel	Hecht
Hoeveelheid (oppervlakte - dikte - aantal)	• 0,50 m ² - 0,10 cm - 1 stuk
Totaal volume	< 0,001 m ³
Eenvoudig bereikbaar	Ja
Bevestigingswijze	• Geschroefd
Identificatiemethode	Vaststelling zonder monstername
Destructieve handeling voor identificatie	Nee

Zorgvuldig beheren

- Zorg voor een veilig beheer. Vermijd het beschadigen van het asbestmateriaal. Controleer de toestand jaarlijks op wijzigingen.
- Voer bijkomende staalname(s) uit.

- Eenvoudige handelingen: mag via doe-het-zelf of door werknemer(s) met opleidingsattest eenvoudige handelingen
De toepassing mag zelf verwijderd worden onder de voorwaarden terug te vinden op:
<https://ovam.vlaanderen.be/wie-mag-wat-verwijderen>

- Eenvoudige handelingen: enkel door erkend asbestverwijderaar
Verwijderingsvoorschriften volgens Codex over het welzijn op het werk Art. VI.3-54.

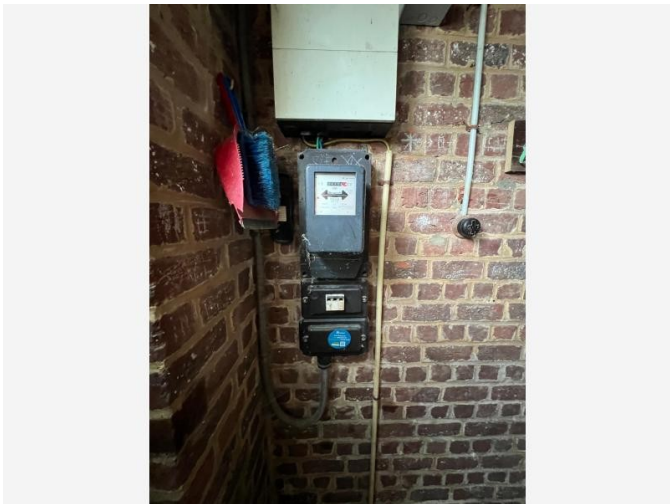
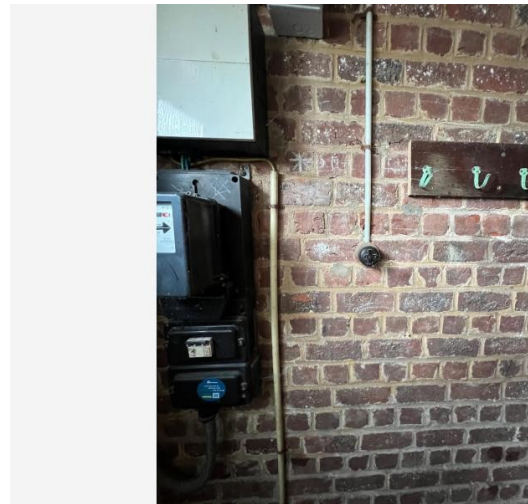
Eindbeoordeling materiaalrisico	Laag materiaalrisico en/of verlaagde kans op vezelvrijgave
---------------------------------	--

Gebondenheid	Categorie 1: hechtgebonden in oorsprong
Asbestsoort (vezeltype)	Crocidoliet aanwezig
Asbestconcentratie	Laag (< 50%)
Afschermingsgraad van het gehele materiaal	Geheel of deels (ook) vrij aan de binnenlucht
Toestand van het materiaal	Onbeschadigd, niet verweerd

Beschrijving	Ophangingsplaat elektrische installatie
Omgeving	Binnen
Primaire drager	Communicatie en elektrische infrastructuur en uitrusting
Asbestmateriaal	Plaat, paneel, tablet - Generiek
Bindmiddel van asbestmateriaal	Cement
Gebondenheid op basis van bindmiddel	Hecht
Hoeveelheid (oppervlakte - dikte - aantal)	• 0,40 m ² - 1,00 cm - 1 stuk
Totaal volume	0,004 m ³
Eenvoudig bereikbaar	Ja
Bevestigingswijze	• Geschroefd
Identificatiemethode	Vaststelling zonder monstername
Destructieve handeling voor identificatie	Nee

Zorgvuldig beheren

- Zorg voor een veilig beheer. Vermijd het beschadigen van het asbestmateriaal. Controleer de toestand jaarlijks op wijzigingen.
- Voer bijkomende staalname(s) uit.

- Eenvoudige handelingen: mag via doe-het-zelf of door werknemer(s) met opleidingsattest eenvoudige handelingen
De toepassing mag zelf verwijderd worden onder de voorwaarden terug te vinden op:
<https://ovam.vlaanderen.be/wie-mag-wat-verwijderen>

- Eenvoudige handelingen: enkel door erkend asbestverwijderaar
Verwijderingsvoorschriften volgens Codex over het welzijn op het werk Art. VI.3-54.

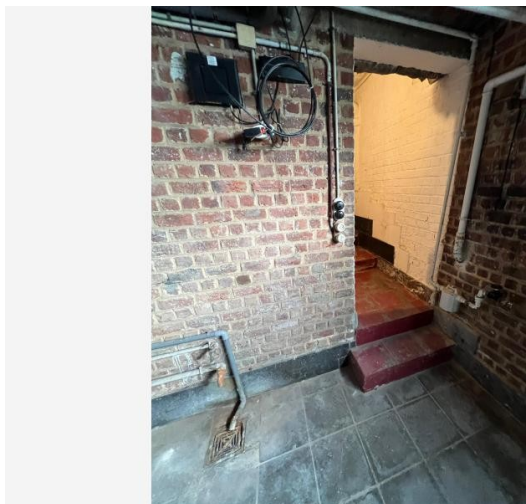
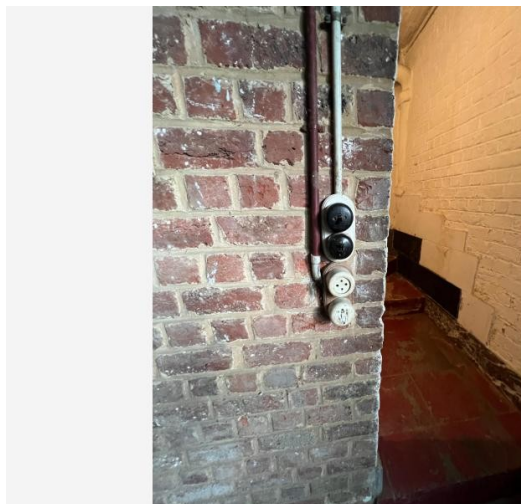
Eindbeoordeling materiaalisico	Laag materiaalisico en/of verlaagde kans op vezelvrijgave
--------------------------------	---

Gebondenheid	Categorie 1: hechtgebonden in oorsprong
Asbestsoort (vezeltype)	Crocidoliet aanwezig
Asbestconcentratie	Laag (< 50%)
Afschermingsgraad van het gehele materiaal	Geheel of deels (ook) vrij aan de binnenlucht
Toestand van het materiaal	Onbeschadigd, niet verweerd

Beschrijving	Elektrische schakelaars en stopcontacten
Omgeving	Binnen
Primaire drager	Communicatie en elektrische infrastructuur en uitrusting
Asbestmateriaal	Plaat, paneel, tablet - Type Bakeliet
Bindmiddel van asbestmateriaal	Kunststof of -hars
Gebondenheid op basis van bindmiddel	Hecht
Hoeveelheid (oppervlakte - dikte - aantal)	• 0,10 m ² - 0,10 cm - 10 stuks
Totaal volume	0,001 m ³
Eenvoudig bereikbaar	Ja
Bevestigingswijze	• Geschroefd
Identificatiemethode	Vaststelling zonder monstername
Destructieve handeling voor identificatie	Nee

Zorgvuldig beheren

- Zorg voor een veilig beheer. Vermijd het beschadigen van het asbestmateriaal. Controleer de toestand jaarlijks op wijzigingen.
- Voer bijkomende staalname(s) uit.

- Eenvoudige handelingen: mag via doe-het-zelf of door werknemer(s) met opleidingsattest eenvoudige handelingen
De toepassing mag zelf verwijderd worden onder de voorwaarden terug te vinden op:
<https://ovam.vlaanderen.be/wie-mag-wat-verwijderen>

- Eenvoudige handelingen: enkel door erkend asbestverwijderaar
Verwijderingsvoorschriften volgens Codex over het welzijn op het werk Art. VI.3-54.

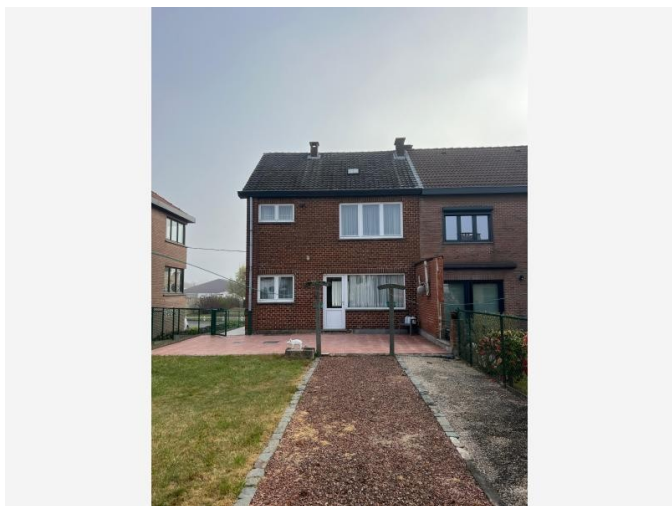
Tijdelijke beperking

Uitleg van de asbestdeskundige: Het te onderzoeken materiaal situeert zich hoger dan 3,50 m te rekenen vanaf een veilige ondergrond

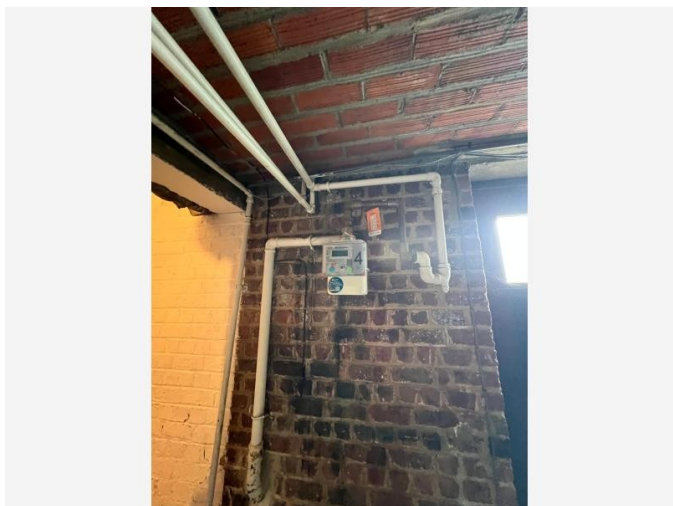
Gasteller dateert van na 2001

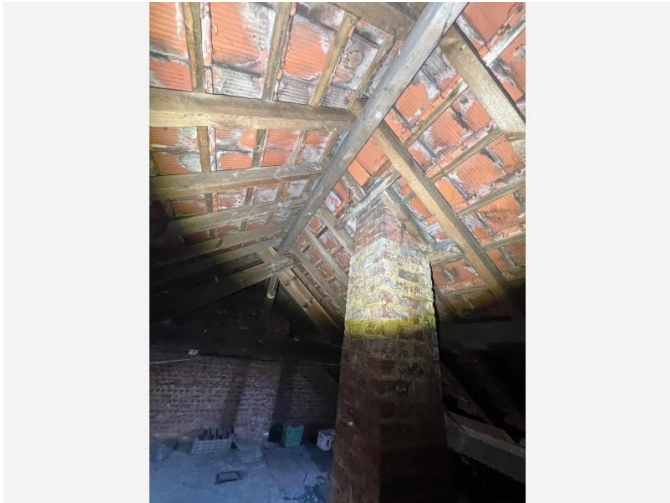
Geen onderdak aanwezig

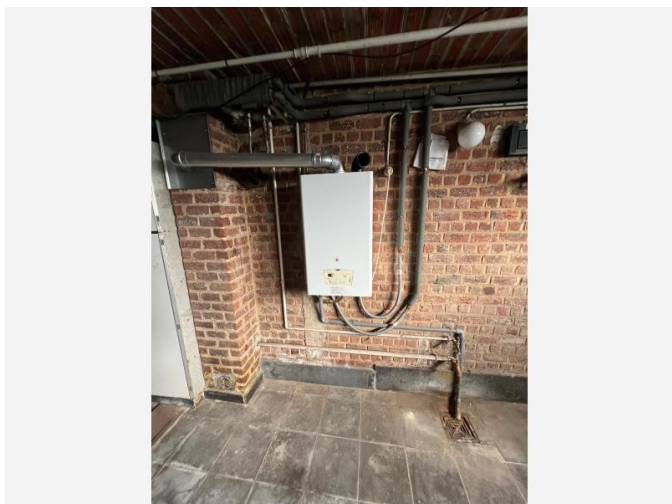
Mogelijks asbestverdachte pakkingen en dichtingen aanwezig in verwarmingsketel

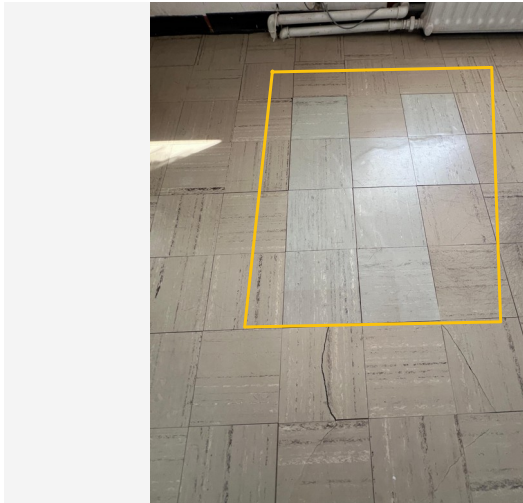
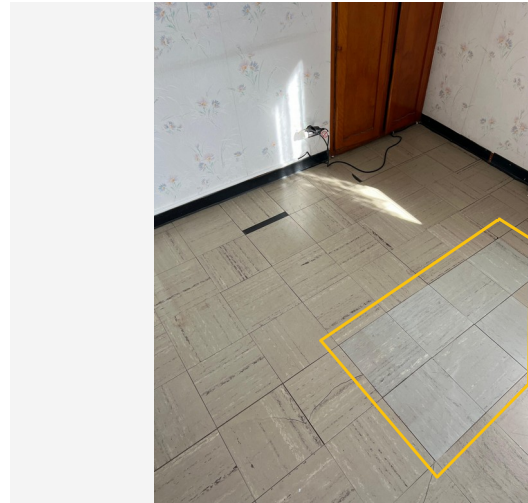
Fiche 11: Vinyltegels kamer rechts vooraan

Geen asbest

#	Type	Referentie	Resultaat
11.1	Puntmonster	05	Geen asbest

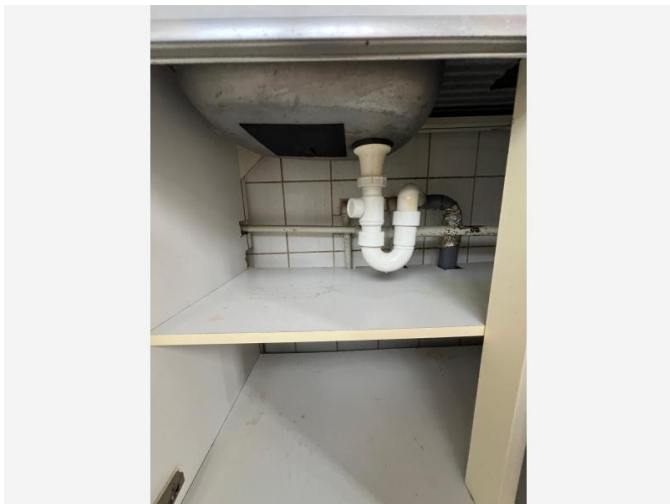
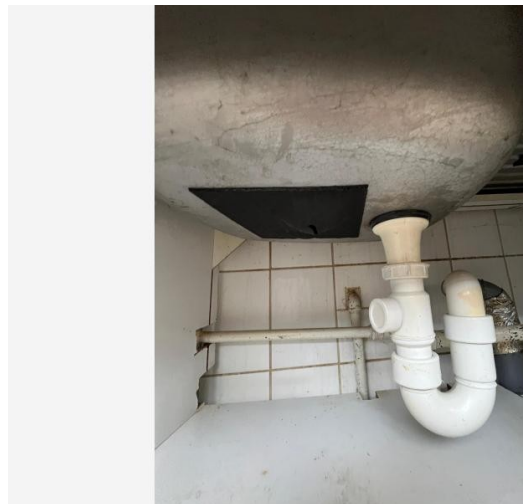
Fiche 12: Dreunplaatje gootsteen keuken

Geen asbest

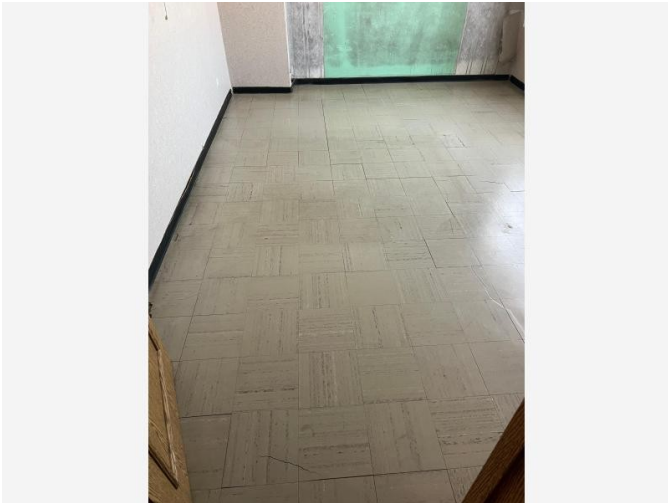
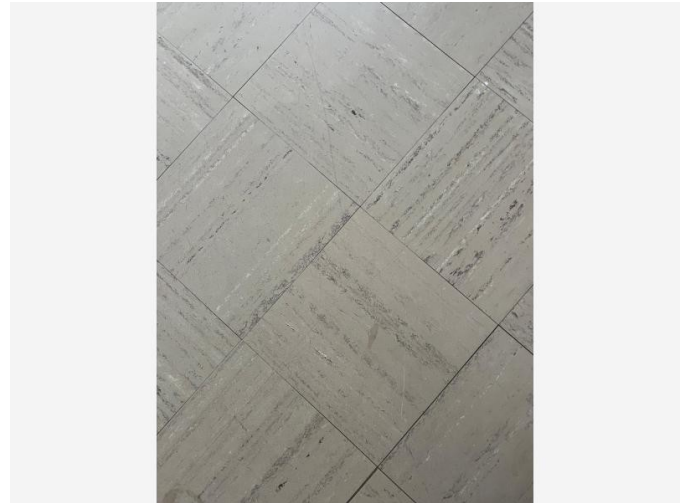
Fiche 13: Vinyltegels verdieping

Geen asbest

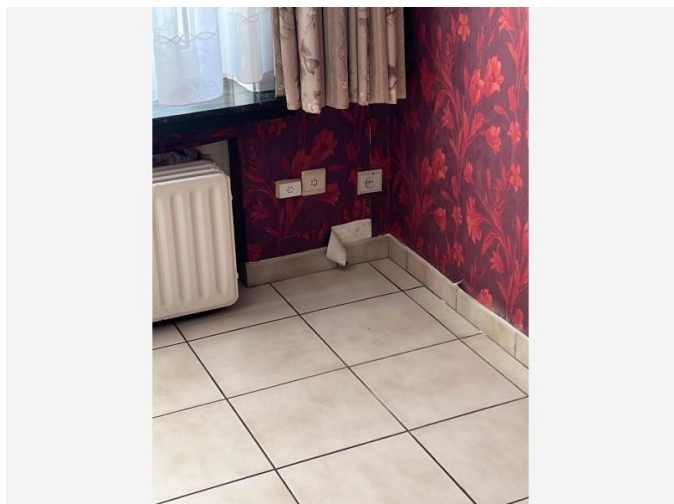
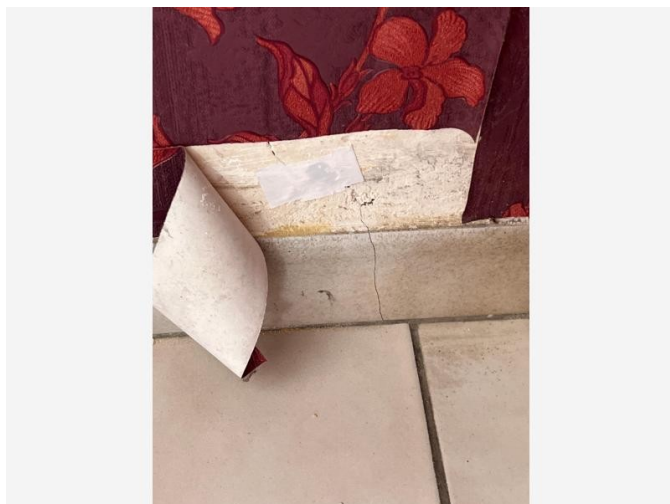
Fiche 15: Pleisterwerk muur

Geen asbest

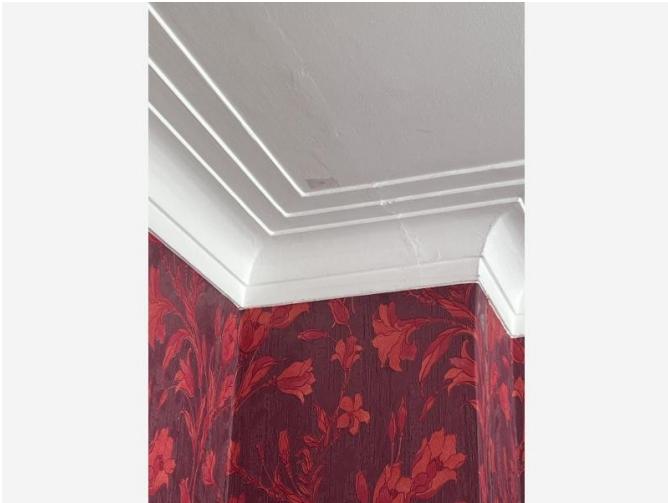
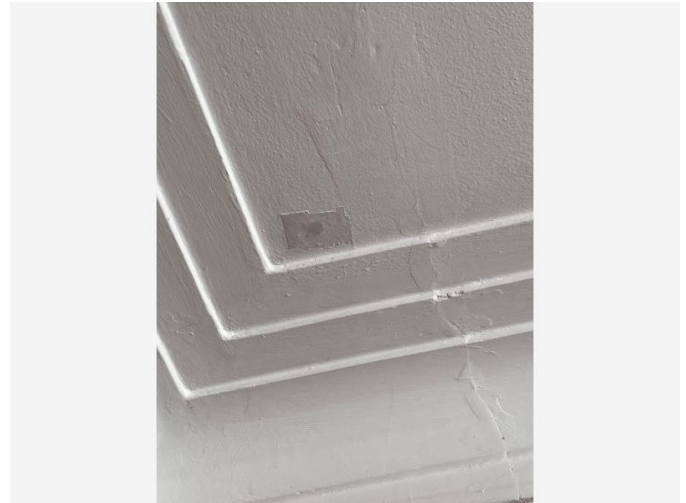
Fiche 16: Pleisterwerk plafond

Geen asbest
