Asbestinventarisat attest

Langeveldstraat 101, 3020 Herent

Attestnummer : 20250512-000374.000

Uitgegeven op : 12.05.2025

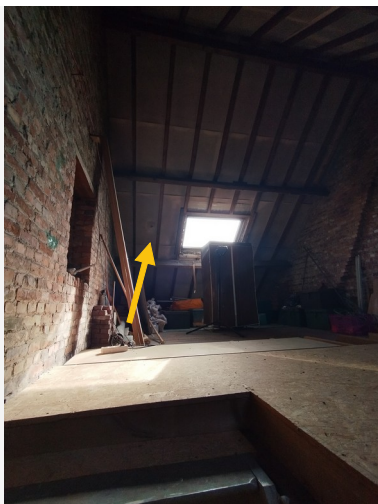
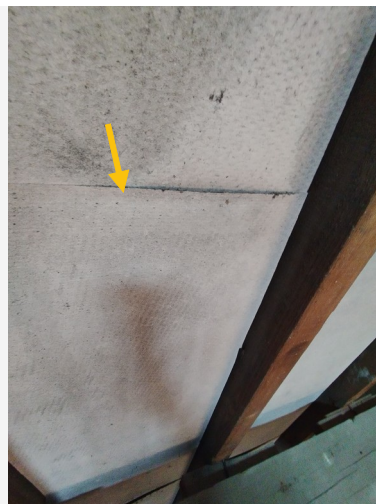
Het asbestmateriaal valt onder de mijlpaal van 2040.

Eindbeoordeling materiaalrisico	Verhoogd materiaalrisico en/of verhoogde kans op vezelvrijgave
---------------------------------	--

Gebondenheid	Categorie 1: hechtgebonden in oorsprong
Asbestsoort (vezeltype)	Crocidoliet aanwezig
Asbestconcentratie	Laag (< 50%)
Afschermingsgraad van het gehele materiaal	Geheel of deels (ook) vrij aan de binnenlucht
Toestand van het materiaal	Licht beschadigd, licht verweerd. Intact calciumsilicaatmateriaal of categorie III 'gebondenheid'

Beschrijving	Menuiserite onderdak
Omgeving	Binnen
Primaire drager	Schuin dak
Asbestmateriaal	Plaat, paneel, tablet - Type Menuiserite
Bindmiddel van asbestmateriaal	Cement
Gebondenheid op basis van bindmiddel	Hecht
Hoeveelheid (oppervlakte - dikte - aantal)	<ul style="list-style-type: none">• 100,00 m² - 0,50 cm - 1 stuk
Totaal volume	0,50 m ³
Eenvoudig bereikbaar	<p>Nee</p> <ul style="list-style-type: none">• Het asbestmateriaal is bedekt (uitgezonderd laag verf, coating, behang, kunststof, textiel) en het wegnemen van het bedekkende materiaal kan niet zonder het bedekkende materiaal te beschadigen.
Bevestigingswijze	<ul style="list-style-type: none">• Geklemd
Identificatiemethode	Vaststelling zonder monstername
Destructieve handeling voor identificatie	Nee
Opmerking	De vermelde oppervlaktes, diktes en volumes betreffen een beredeneerde schatting. Er worden geen rechten verleend aan deze oppervlaktes/diktes/volumes.

- Zorg voor een veilig beheer. Vermijd het beschadigen van het asbestmateriaal. Controleer de toestand jaarlijks op wijzigingen.
- Verwijder deze toepassing wanneer het bij werken eenvoudig bereikbaar wordt zoals bij het vernieuwen van het dak.
- Voer bijkomende staalname(s) uit.

- Eenvoudige handelingen: mag via doe-het-zelf of door werknemer(s) met opleidingsattest eenvoudige handelingen
Opgeleid personeel (dak werker met 8u basisopleiding asbest).

Verwijder de dakpannen. Fixeer het plaatmateriaal, de asbesthoudende platen voor en in hun geheel verwijderen. Niet gooien, niet breken. Verwijder onder verneveling of tussentijds voldoende bevochtigen tijdens de volledige duur van de werken. Reinig nadien de draagstructuur met vochtige doeken (+stofzuiger met absoluut filter kan niet gehoord worden dus voor een particulier niet mogelijk.) Alle werknemer(s) moeten wel beschikken over een opleidingsattest eenvoudige handelingen 8u.

Een vastgesteld asbesthoudend onderdak mag niet definitief ingesloten worden, dit dient verplicht verwijderd te worden als het bij werken bereikbaar wordt. (vb bij vernieuwen van de dakbedekking onderdak mee verwijderen)

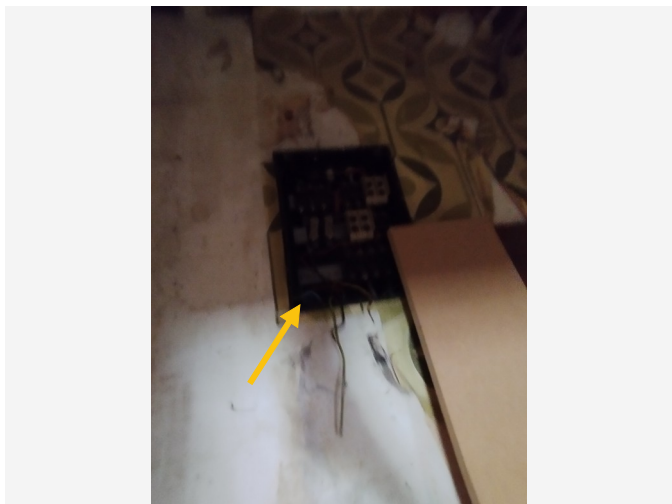
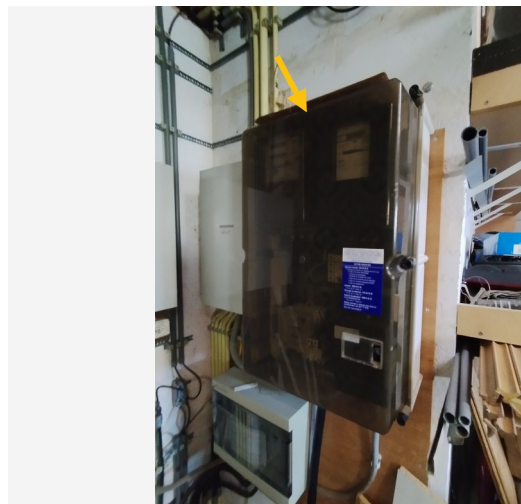
Het asbestmateriaal valt onder de mijlpaal van 2040.

Eindbeoordeling materiaalrisico	Laag materiaalrisico en/of verlaagde kans op vezelvrijgave
Opmerking	De toepassing is afgeschermd.

Gebondenheid	Categorie 1: hechtgebonden in oorsprong
Asbestsoort (vezeltype)	Crocidoliet aanwezig
Asbestconcentratie	Laag (< 50%)
Afschermingsgraad van het gehele materiaal	Geheel of deels (ook) vrij aan de binnenlucht
Toestand van het materiaal	Onbeschadigd, niet verweerd

Beschrijving	Bakelieten meter en kastje
Omgeving	Binnen
Primaire drager	Communicatie en elektrische infrastructuur en uitrusting
Asbestmateriaal	Plaat, paneel, tablet - Type Bakeliet
Bindmiddel van asbestmateriaal	Kunststof of -hars
Gebondenheid op basis van bindmiddel	Hecht
Hoeveelheid (oppervlakte - dikte - aantal)	<ul style="list-style-type: none"> • 0,20 m² - 10,00 cm - 3 stuks
Totaal volume	0,06 m ³
Eenvoudig bereikbaar	Ja
Bevestigingswijze	<ul style="list-style-type: none"> • Geschroefd
Identificatiemethode	Vaststelling zonder monsternamen
Destructieve handeling voor identificatie	Nee
Opmerking	<p>De doorgegeven aantallen zijn een schatting, het is mogelijk dat er meerdere bakeliet toepassingen aanwezig zijn.</p> <p>Het is moeilijk te bepalen of de bakeliettoepassingen in de woning ook effectief asbesthoudend zijn (het kan ook gaan om de asbestvrije variant).</p> <p>-Er werd geen monster genomen omw beschadiging aan een elektrisch gerelateerde toepassing, extra controle bij verwijdering van het verdacht materiaal. Vermoedelijk zullen de toepassingen verwijderd worden bij aanpassing van het elektriciteitsnetwerk.</p> <p>Let op! Deze toepassing is mogelijks eigendom van Fluvius.</p>

- Zorg voor een veilig beheer. Vermijd het beschadigen van het asbestmateriaal. Controleer de toestand jaarlijks op wijzigingen.
- Voer bijkomende staalname(s) uit.

- Eenvoudige handelingen: mag via doe-het-zelf of door werknemer(s) met opleidingsattest eenvoudige handelingen
Schakelaars, stopcontacten en andere gelijkaardige toepassingen kunnen eenvoudig losgeschroefd worden --> EH doe-het-zelf. Afgesloten of verzegelde kast --> EH opgeleid techniek personeel 8u basisopleiding asbest.

Tellerkast : De toepassing dient verwijderd te worden door de netbeheerder, vermoedelijk word dit uitgevoerd wanneer de oude meterkast vervangen word door een digitale meter.

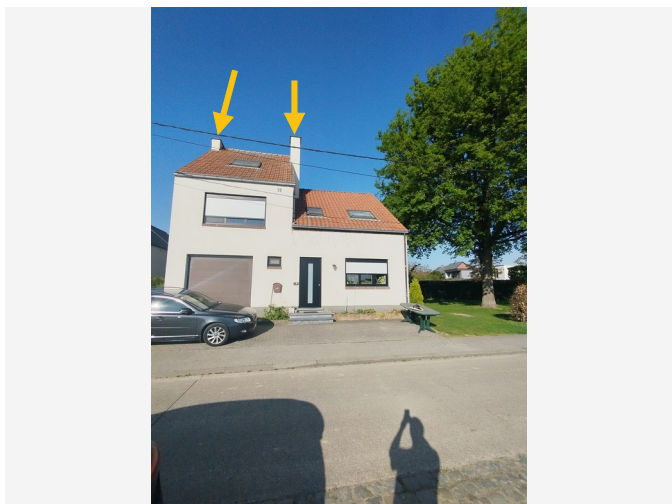
Situeringsfoto

Tijdelijke beperking

Reden: Het te onderzoeken materiaal situeert zich hoger dan 3,50 m te rekenen vanaf een veilige ondergrond

Uitleg van de asbestdeskundige: Tijdelijke beperking: Bij werken (dak of reiniging schouw) kan een stelling geplaatst worden of een hoogwerker gebruikt worden, het is niet duidelijk of er asbestverdachte materialen aanwezig zijn in de schouw.

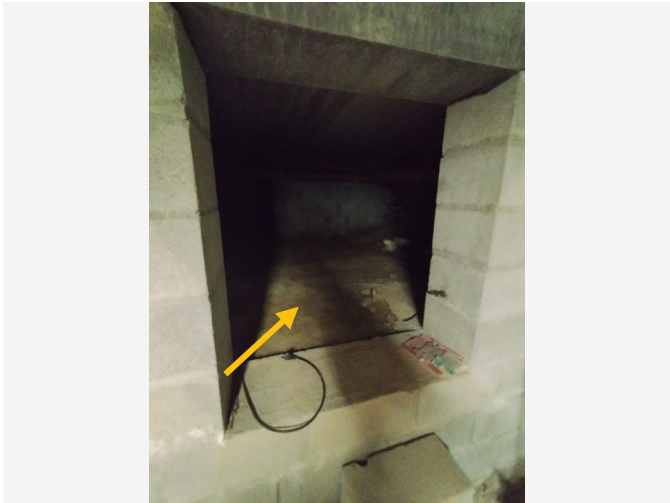
Situeringsfoto

Permanente beperking

Reden: Ruimte lager dan 1,5 m.

Uitleg van de asbestdeskundige: In het inspectieprotocol behoort een ruimte lager dan 1,5 m niet tot het onderzoek.

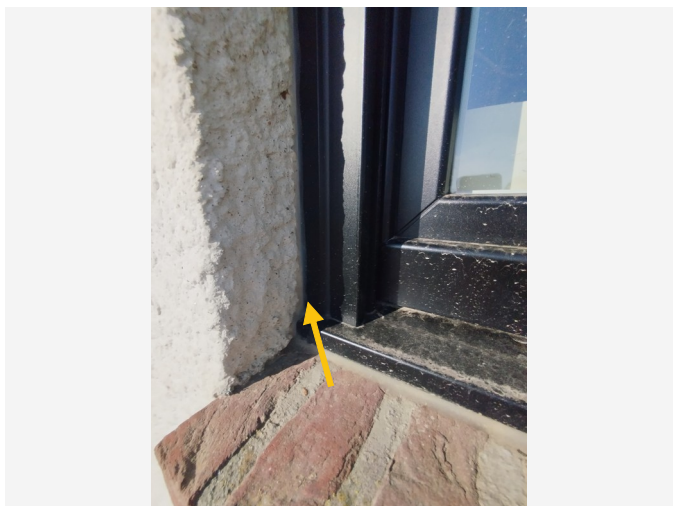
Vrije foto

De mastiek werd gecontroleerd en als niet-asbesthoudend beschouwd. (zacht en elastisch).

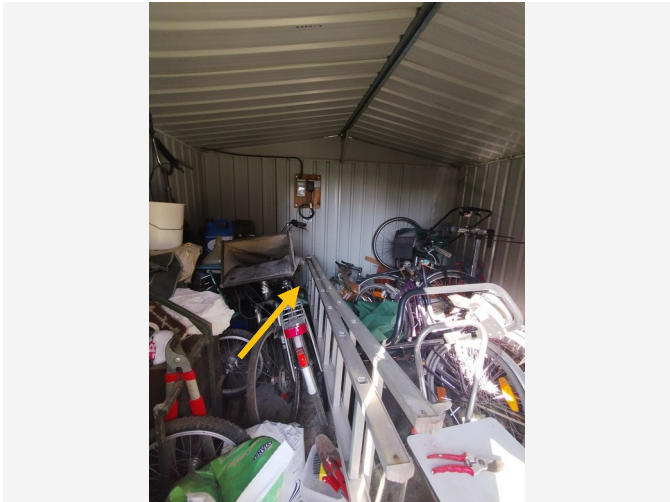
Vrije foto

Het tuinhuis werd gecontroleerd, er werden geen asbest-verdachte materialen gezien.

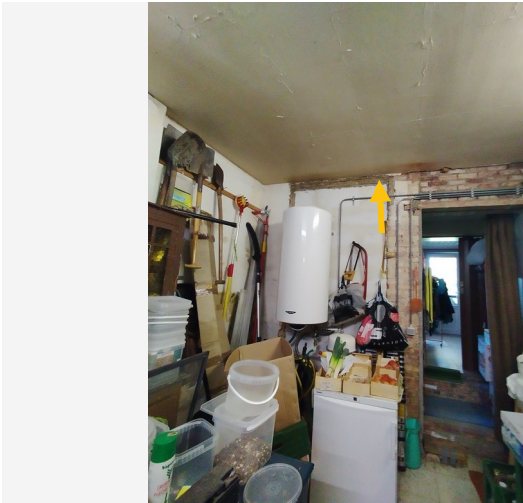
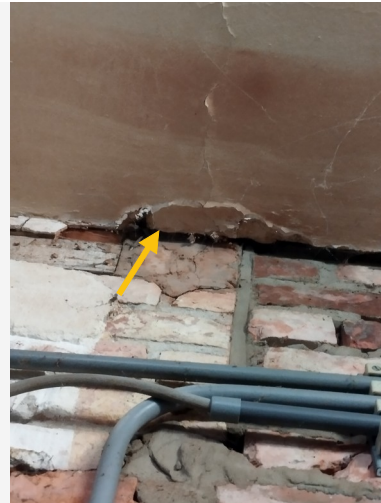
Fiche 7: Pleisterwerk plafonds

Geen asbest

#	Type	Referentie	Resultaat
7.1	Mengmonster	1	Geen asbest

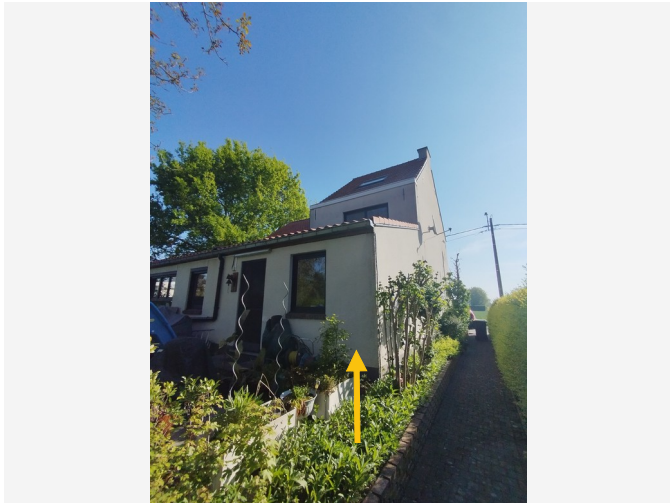
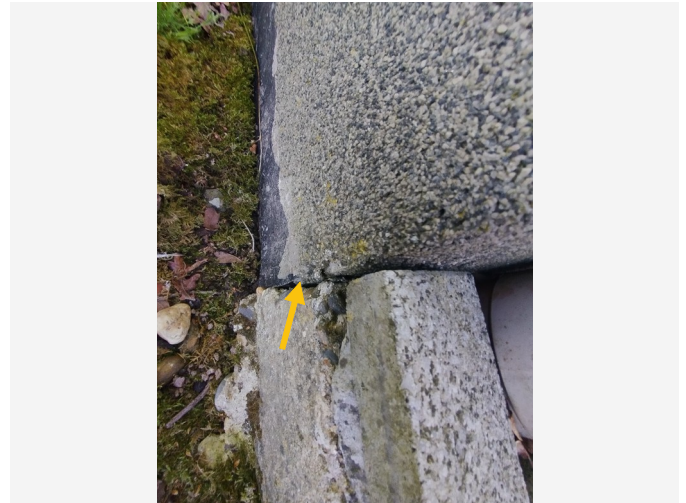
Fiche 8: Crepi gevels woning

Geen asbest

#	Type	Referentie	Resultaat
8.1	Mengmonster	4	Geen asbest

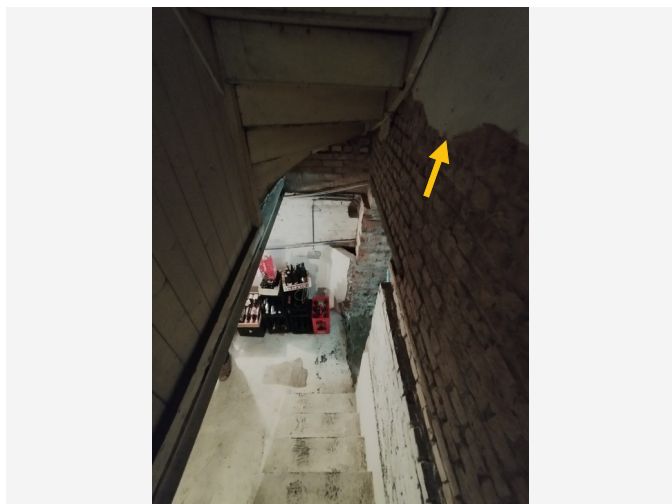
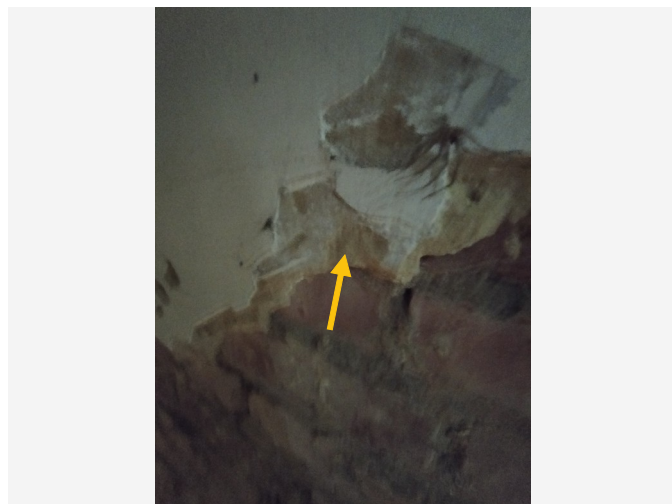
Fiche 9: Pleisterwerk wanden

Geen asbest

#	Type	Referentie	Resultaat
9.1	Mengmonster	2	Geen asbest

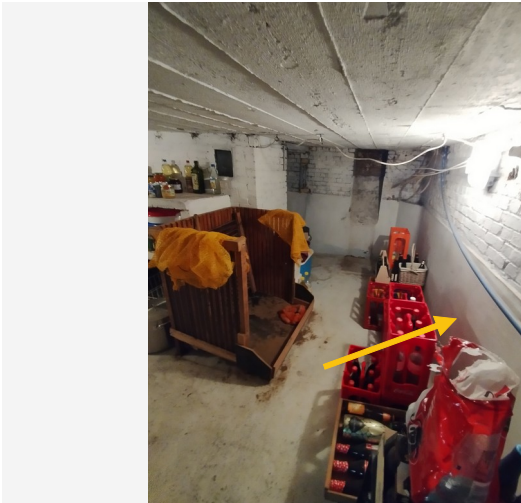
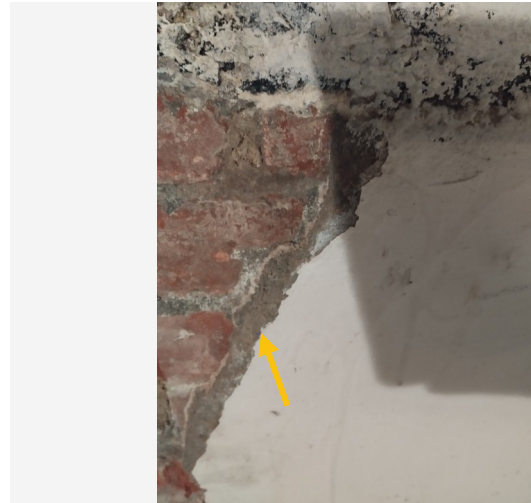
Fiche 10: Cementering kelder

Geen asbest

#	Type	Referentie	Resultaat
10.1	Mengmonster	3	Geen asbest
