Asbestinventarisatetest

Breughelpark 10/10, 1731 Asse

Attestnummer : 20250506-000560.000

Niet-asbestveilig

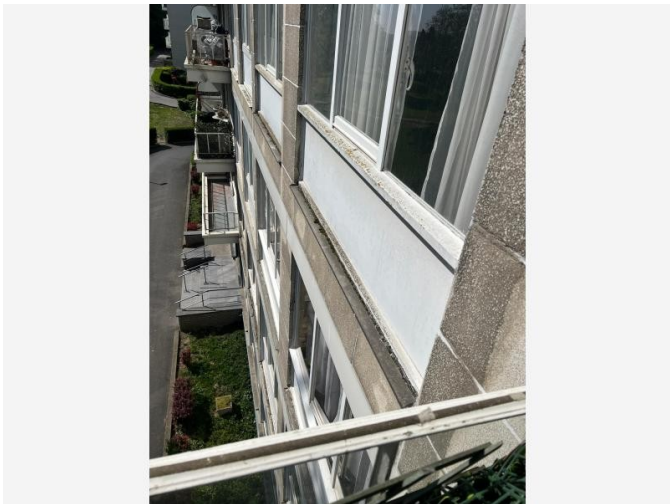
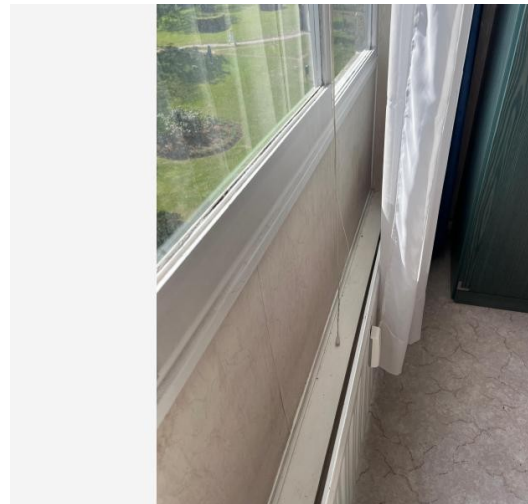
Eindbeoordeling materiaalrisico	Verhoogd materiaalrisico en/of verhoogde kans op vezelvrijgave
---------------------------------	--

Gebondenheid	Categorie 1: hechtgebonden in oorsprong
Asbestsoort (vezeltype)	Crocidoliet aanwezig
Asbestconcentratie	Laag (< 50%)
Afschermingsgraad van het gehele materiaal	Geheel of deels vrij aan de buitenlucht
Toestand van het materiaal	Matig beschadigd, matig verweerd

Beschrijving	Platen ramen
Omgeving	Buiten
Primaire drager	Wandopening verticaal (raam, deur, ...)
Asbestmateriaal	Plaat, paneel, tablet - Geëmailleerd, type Glasal
Bindmiddel van asbestmateriaal	Cement
Gebondenheid op basis van bindmiddel	Hecht
Hoeveelheid (oppervlakte - dikte - aantal)	• 6,00 m ² - 1,00 cm - 1 stuk
Totaal volume	0,06 m ³
Eenvoudig bereikbaar	Ja
Bevestigingswijze	<ul style="list-style-type: none">• Geklemd• Verlijmd, ingegoten, versmeerd
Identificatiemethode	Vaststelling zonder monstername
Destructieve handeling voor identificatie	Nee

Het asbestmateriaal valt onder de mijlpaal van 2040.

Verwijderen

- Zorg voor een veilig beheer. Vermijd het beschadigen van het asbestmateriaal. Controleer de toestand jaarlijks op wijzigingen.
- Voer bijkomende staalname(s) uit.

- Eenvoudige handelingen: mag via doe-het-zelf of door werknemer(s) met opleidingsattest eenvoudige handelingen
De toepassing mag zelf verwijderd worden onder de voorwaarden terug te vinden op:
<https://ovam.vlaanderen.be/wie-mag-wat-verwijderen>

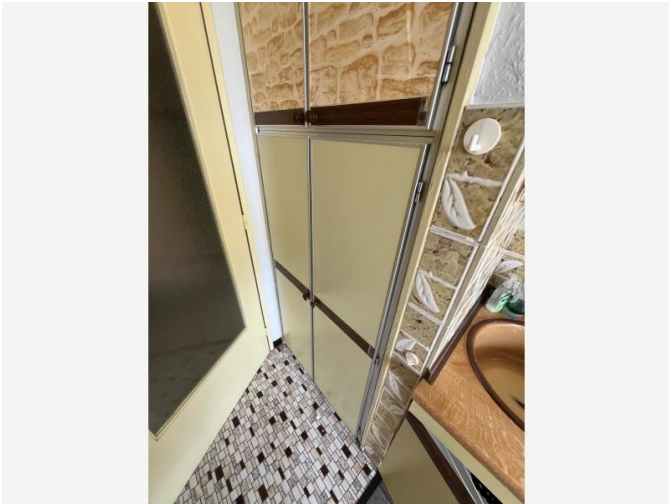
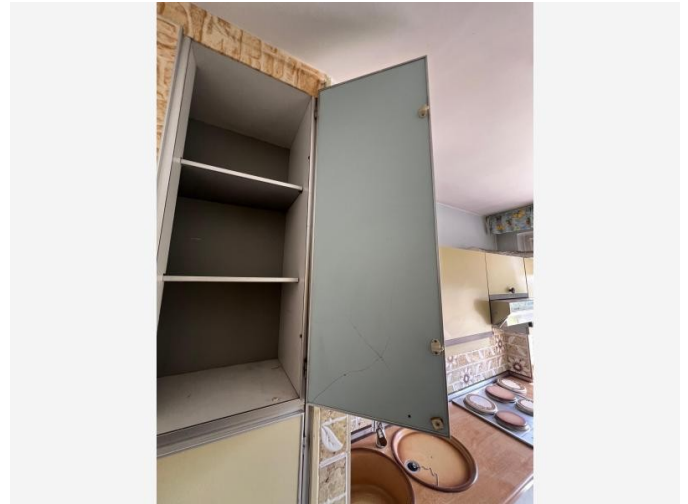
Eindbeoordeling materiaalrisico	Verhoogd materiaalrisico en/of verhoogde kans op vezelvrijgave
---------------------------------	--

Gebondenheid	Categorie 1: hechtgebonden in oorsprong
Asbestsoort (vezeltype)	Crocidoliet aanwezig
Asbestconcentratie	Laag (< 50%)
Afschermingsgraad van het gehele materiaal	Geheel of deels (ook) vrij aan de binnenlucht
Toestand van het materiaal	Licht beschadigd, licht verweerd. Intact calciumsilicaatmateriaal of categorie III 'gebondenheid'

Beschrijving	Keukenmeubels
Omgeving	Binnen
Primaire drager	Inrichting (meubilair, ...)
Asbestmateriaal	Plaat, paneel, tablet - Geëmailleerd, type Glasal
Bindmiddel van asbestmateriaal	Cement
Gebondenheid op basis van bindmiddel	Hecht
Hoeveelheid (oppervlakte - dikte - aantal)	<ul style="list-style-type: none"> • 6,00 m² - 1,00 cm - 2 stuks • 16,00 m² - 1,00 cm - 1 stuk
Totaal volume	0,28 m ³
Eenvoudig bereikbaar	Ja
Bevestigingswijze	<ul style="list-style-type: none"> • Geklemd • Geschroefd
Identificatiemethode	Vaststelling zonder monsternamen
Destructieve handeling voor identificatie	Nee
Opmerking	Koelkast en vriezer opbergkast

Het asbestmateriaal valt onder de mijlpaal van 2040.

Verwijderen

- Zorg voor een veilig beheer. Vermijd het beschadigen van het asbestmateriaal. Controleer de toestand jaarlijks op wijzigingen.
- Voer bijkomende staalname(s) uit.

- Eenvoudige handelingen: mag via doe-het-zelf of door werknemer(s) met opleidingsattest eenvoudige handelingen
De toepassing mag zelf verwijderd worden onder de voorwaarden terug te vinden op:
<https://ovam.vlaanderen.be/wie-mag-wat-verwijderen>

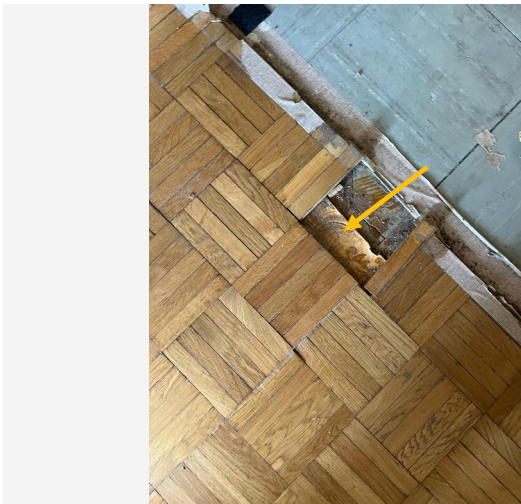
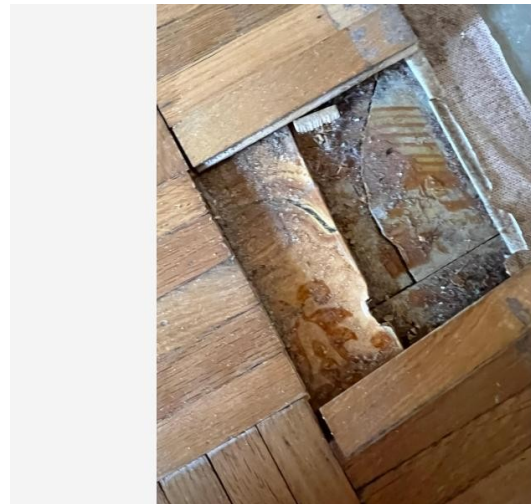
Eindbeoordeling materiaalrisico	Verhoogd materiaalrisico en/of verhoogde kans op vezelvrijgave
---------------------------------	--

Gebondenheid	Categorie 2: niet-hechtgebonden met matrix
Asbestsoort (vezeltype)	Alleen chrysotiel
Asbestconcentratie	Hoog ($\geq 50\%$)
Afschermingsgraad van het gehele materiaal	Geheel of deels (ook) vrij aan de binnenlucht
Toestand van het materiaal	Licht beschadigd, licht verweerd. Intact calciumsilicaatmateriaal of categorie III 'gebondenheid'

#	Type	Referentie	Resultaat
3.1	Puntmonster	06	Chrysotiel

Beschrijving	Vinylzeil onder parket
Omgeving	Binnen
Primaire drager	Vloer
Asbestmateriaal	Prefab - afwerking - Vloerzeil
Bindmiddel van asbestmateriaal	Karton - papier - viltachtig
Gebondenheid op basis van bindmiddel	Niet-hechtgebonden
Hoeveelheid (oppervlakte - aantal)	• 3,10 m ² - 1 stuk
Totale oppervlakte	3,10 m ²
Eenvoudig bereikbaar	Ja
Bevestigingswijze	• Verlijmd, ingegoten, versmeerd
Identificatiemethode	Vaststelling met monstername
Destructieve handeling voor identificatie	Nee
Opmerking	Mogelijks nog meer onderliggend vinylzeil aanwezig. Deze kon niet bemonsterd worden in het kader van het niet-destructief onderzoek. Indien bij renovatie of werken deze laag bloot komt te liggen, is het aangeraden dit te bemonsteren.

Het asbestmateriaal valt onder de mijlpaal van 2034.

Verwijderen

- Zorg voor een veilig beheer. Vermijd het beschadigen van het asbestmateriaal. Controleer de toestand jaarlijks op wijzigingen.
- Voer bijkomende staalname(s) uit.

- Hermetische zone (erkend asbestverwijderaar)
Verwijderingsvoorschriften volgens Codex over het welzijn op het werk Art. VI.3-61.

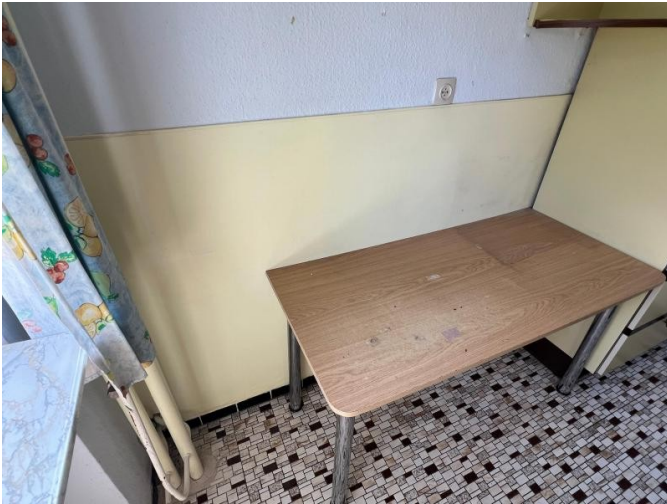
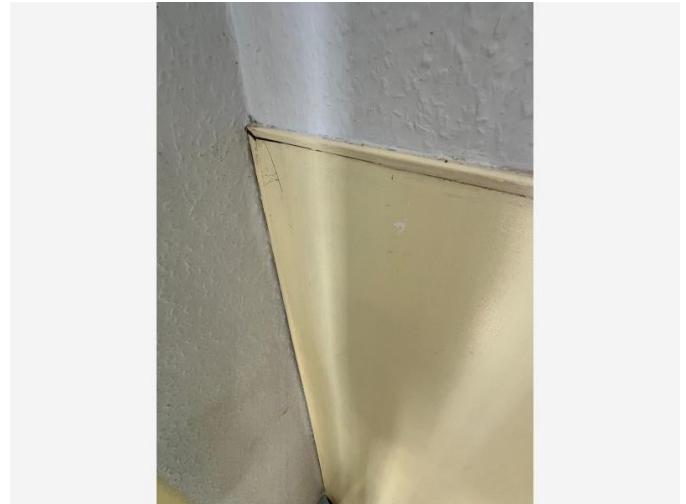
Eindbeoordeling materiaalrisico	Verhoogd materiaalrisico en/of verhoogde kans op vezelvrijgave
---------------------------------	--

Gebondenheid	Categorie 1: hechtgebonden in oorsprong
Asbestsoort (vezeltype)	Crocidoliet aanwezig
Asbestconcentratie	Laag (< 50%)
Afschermingsgraad van het gehele materiaal	Geheel of deels (ook) vrij aan de binnenlucht
Toestand van het materiaal	Licht beschadigd, licht verweerd. Intact calciumsilicaatmateriaal of categorie III 'gebondenheid'

Beschrijving	Plaat keuken
Omgeving	Binnen
Primaire drager	Binnenwand
Asbestmateriaal	Plaat, paneel, tablet - Generiek
Bindmiddel van asbestmateriaal	Cement
Gebondenheid op basis van bindmiddel	Hecht
Hoeveelheid (oppervlakte - dikte - aantal)	• 10,00 m ² - 1,00 cm - 1 stuk
Totaal volume	0,10 m ³
Eenvoudig bereikbaar	Ja
Bevestigingswijze	• Geklemd • Verlijmd, ingegoten, versmeerd
Identificatiemethode	Vaststelling zonder monsternamen
Destructieve handeling voor identificatie	Nee

Het asbestmateriaal valt onder de mijlpaal van 2040.

Verwijderen

- Zorg voor een veilig beheer. Vermijd het beschadigen van het asbestmateriaal. Controleer de toestand jaarlijks op wijzigingen.
- Voer bijkomende staalname(s) uit.

- Eenvoudige handelingen: mag via doe-het-zelf of door werknemer(s) met opleidingsattest eenvoudige handelingen
De toepassing mag zelf verwijderd worden onder de voorwaarden terug te vinden op:
<https://ovam.vlaanderen.be/wie-mag-wat-verwijderen>

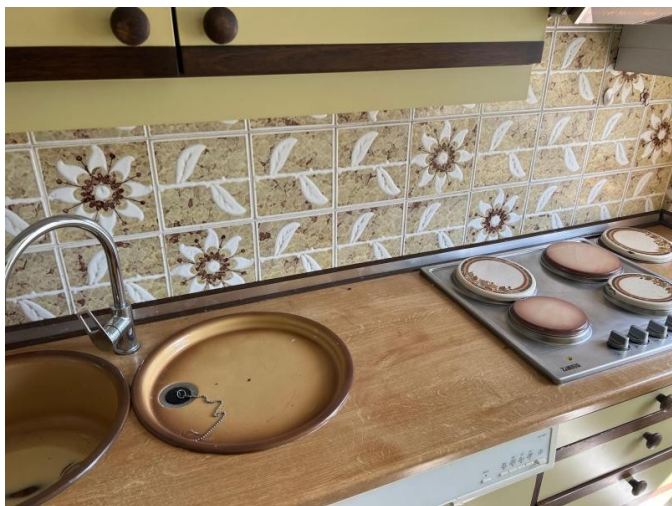
Vrije foto

Tegellijm kan mogelijks asbesthoudend zijn. Deze kon niet bemonsterd worden in het kader van het niet-destructief onderzoek. Indien bij renovatie of werken deze tegellijmlaag bloot komt te liggen, is het aangeraden de lijmlaag te bemonsteren.

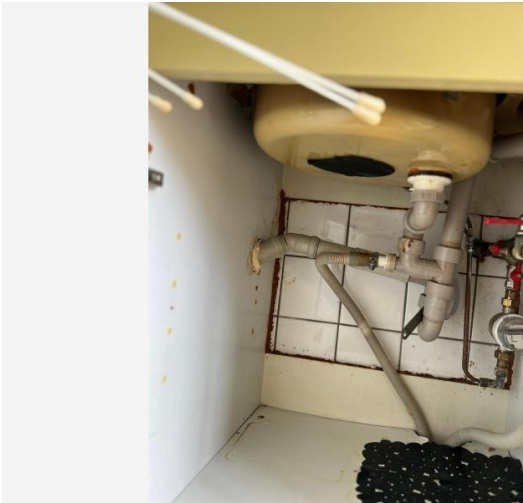
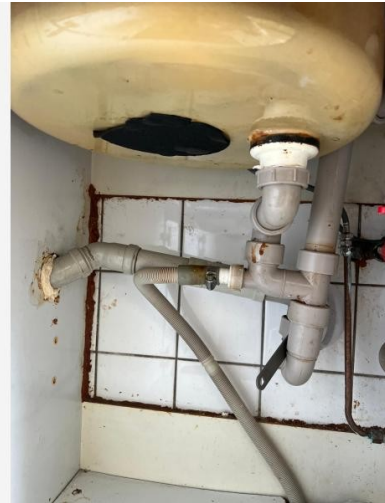
Fiche 6: Dreunplaatje gootsteen keuken

Geen asbest

#	Type	Referentie	Resultaat
6.1	Puntmonster	05	Geen asbest

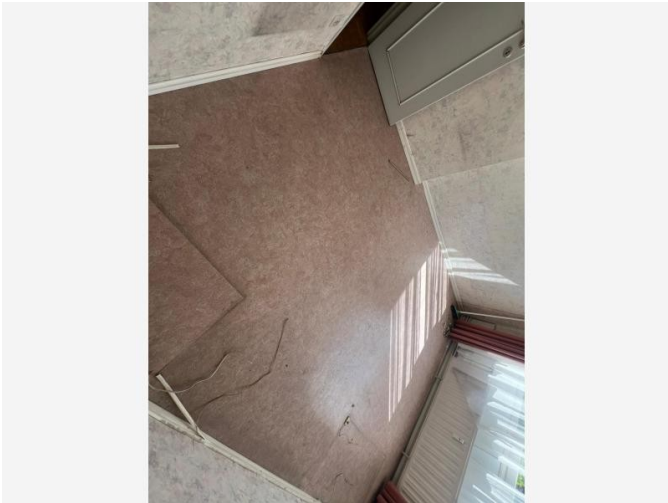
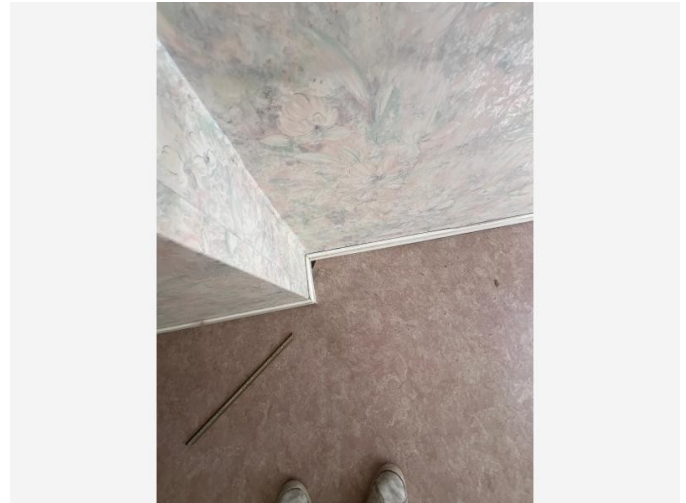
Fiche 7: Vloerzeil slaapkamer 2

Geen asbest

#	Type	Referentie	Resultaat
7.1	Puntmonster	08	Geen asbest

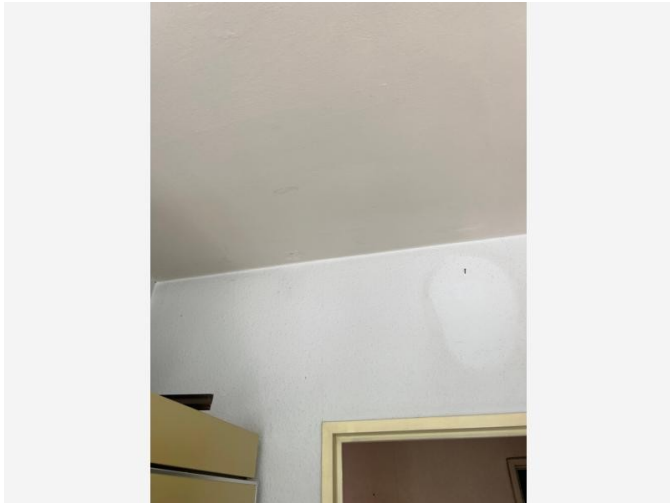
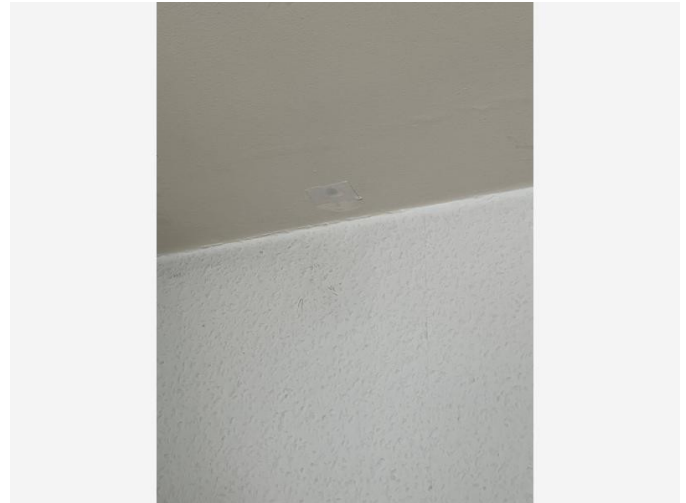
Fiche 8: Pleisterwerk plafond

Geen asbest

#	Type	Referentie	Resultaat
8.1	Mengmonster	02	Geen asbest

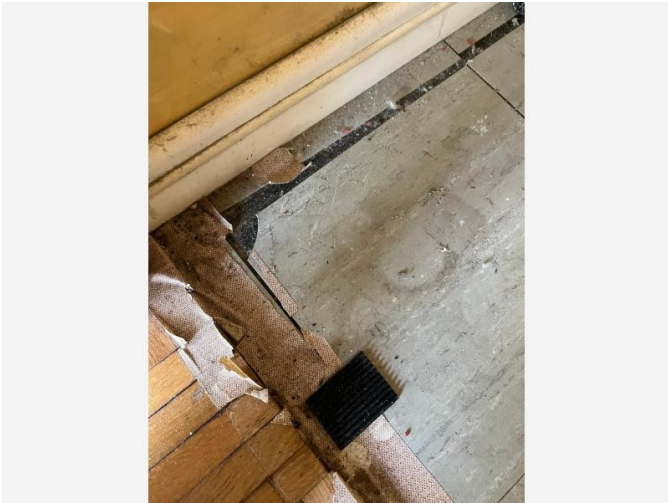
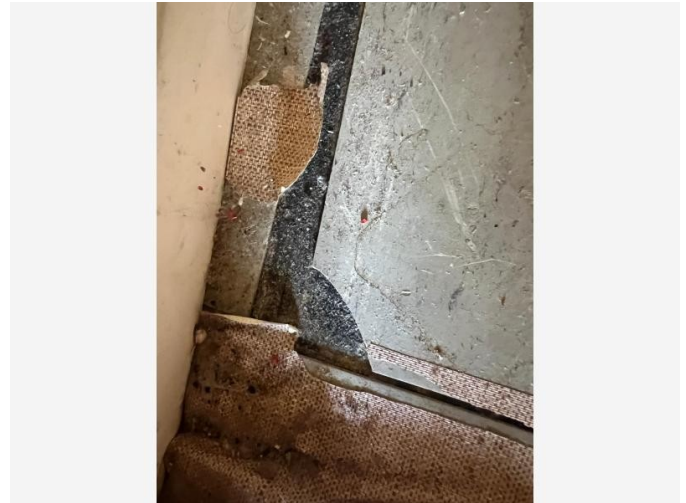
Fiche 9: Lijmlaag onder vinyltegels

Geen asbest

#	Type	Referentie	Resultaat
9.1	Puntmonster	04	Geen asbest

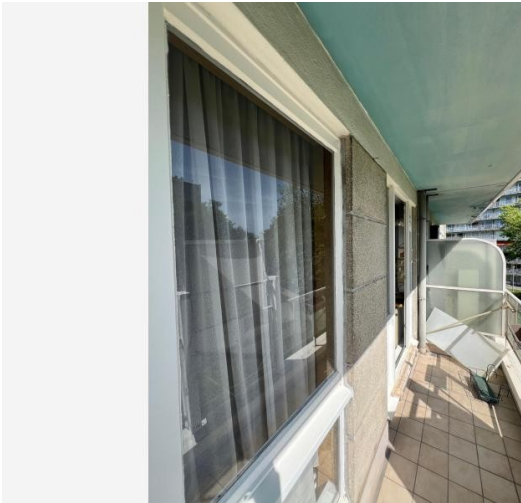
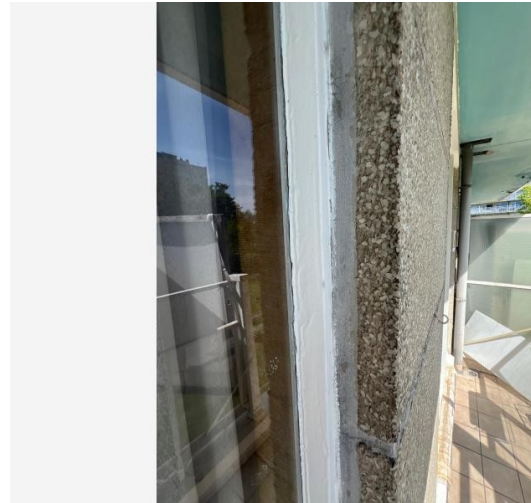
Fiche 10: Kit tussen gevel en raam

Geen asbest

#	Type	Referentie	Resultaat
10.1	Puntmonster	09	Geen asbest

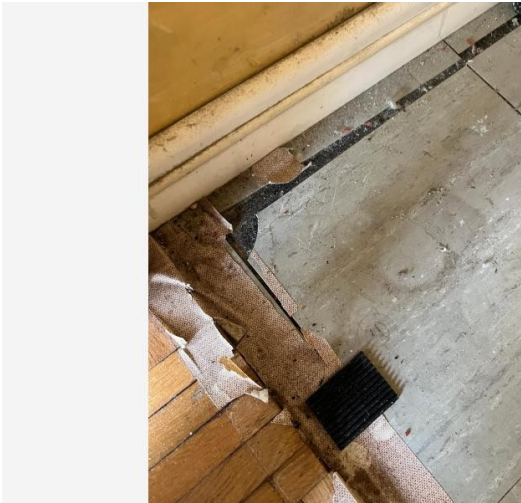
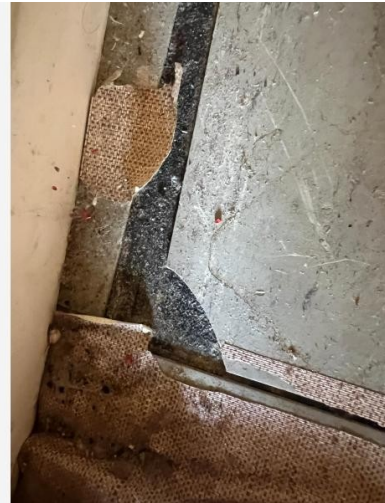
Fiche 11: Vinyltegels

Geen asbest

#	Type	Referentie	Resultaat
11.1	Puntmonster	03	Geen asbest

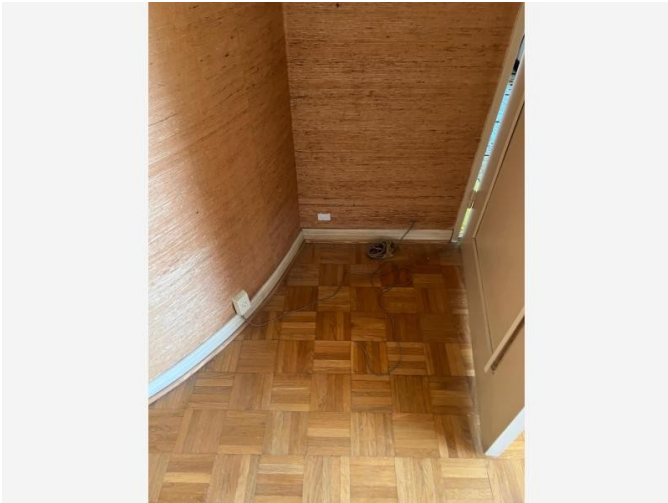
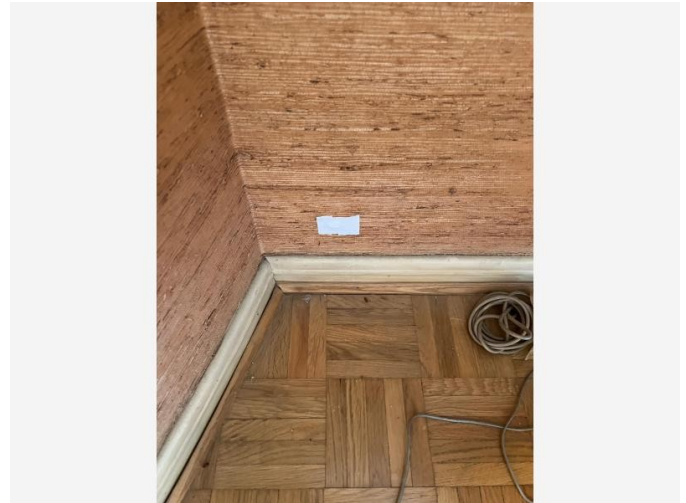
Fiche 12: Pleisterwerk muur

Geen asbest

#	Type	Referentie	Resultaat
12.1	Mengmonster	01	Geen asbest

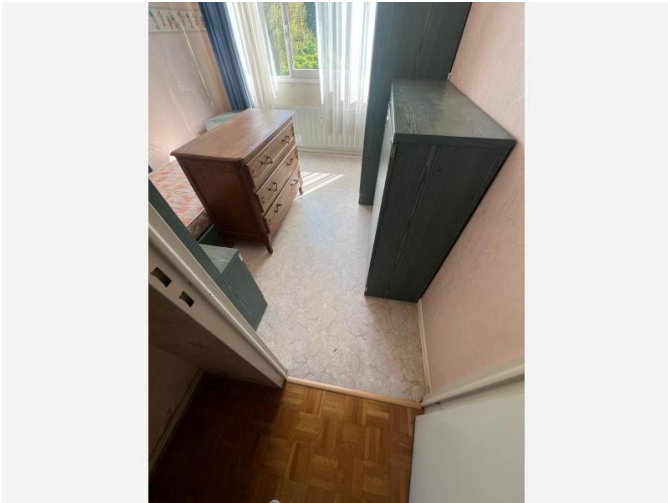
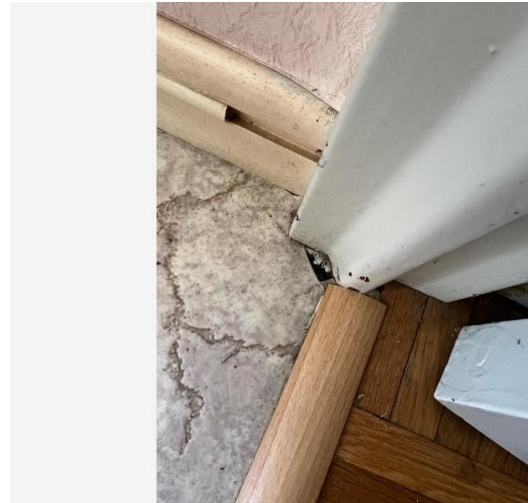
Fiche 13: Vloerzeil slaapkamer 1

Geen asbest

#	Type	Referentie	Resultaat
13.1	Puntmonster	07	Geen asbest
