Asbestinventarisatattest

Wideuxdreef 3, 3500 Hasselt

Attestnummer : 20250306-000149.000

Uitgegeven op : 06.03.2025

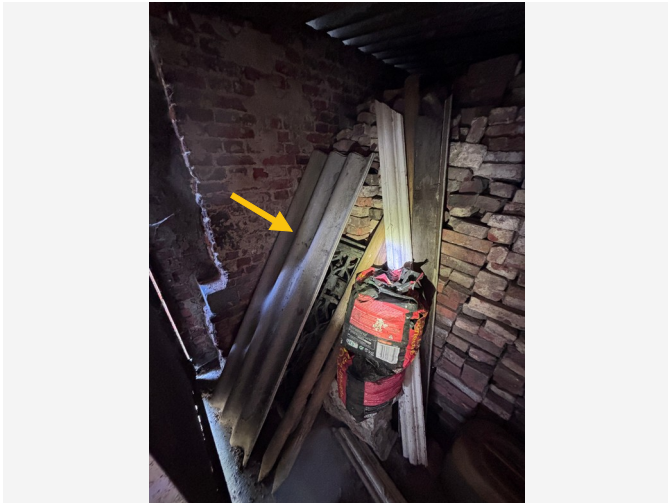
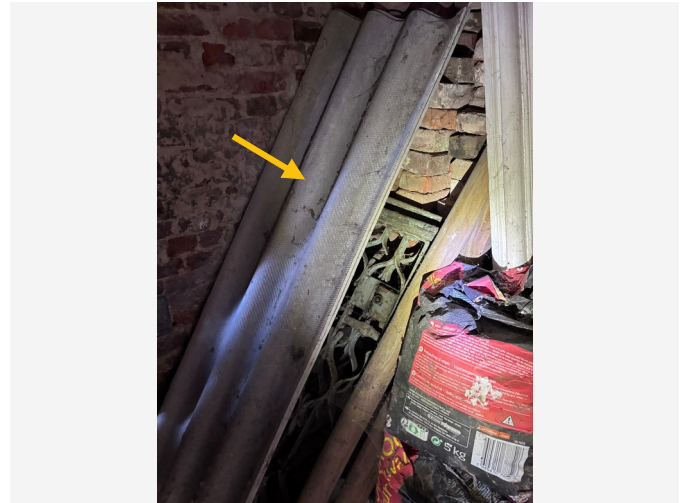
Het asbestmateriaal valt onder de mijlpaal van 2040.

Beschrijving	Golfplaat
Type afvalstof	Betreft stock-voorraad of gedemonteerde asbestmaterialen
Aanwezige resten	Enkele golfplaten liggen in de opslagplaats.
Omgeving	Binnen
Primaire drager	Vloer
Asbestmaterialen	<ul style="list-style-type: none">Dak- en gevelbekleding - Golfplaat
Bindmiddel van asbestmateriaal	Cement
Gebondenheid op basis van bindmiddel	Hecht
Hoeveelheid (gewicht - aantal)	<ul style="list-style-type: none">10,00 kg - 1 stuk
Totaal gewicht	10,00 kg
Eenvoudig bereikbaar	Ja
Identificatiemethode	Vaststelling zonder monstername

Dringend verwijderen

- Verwijder het asbestafval.

- Eenvoudige handelingen: mag via doe-het-zelf of door werknemer(s) met opleidingsattest eenvoudige handelingen
Gebruik de juiste PBM's voor het verwijderen van deze golfplaat (masker met filter type P3, handschoenen, overall, afspoelbaar schoeisel,...). Er mogen geen minderjarigen of derden aanwezig zijn. U moet beschikken over PE-folie en zakken om loskomende deeltjes en afval op te vangen en te verpakken. U moet beschikken over een vernevelaar (water) of fixeermiddel om het asbestmateriaal eerst te fixeren. U moet de kennis hebben hoe u het asbestmateriaal veilig kan demonteren zonder stof of breuken. U moet beschikken over natte doeken om eventuele resten en stof weg te nemen. Afvoeren kan naar het lokale recyclagepark in een speciale asbestzak. In 1 stuk verwijderen, nooit in de platen slijpen of kapotslagen. Meer info kan men vinden op [limburg.net](https://ovam.vlaanderen.be/voorzorgsmaatregelenbij-asbestverwijdering) ivm de geldende regels voor asbestinzameiling. Huidige regelgeving ivm asbestverwijderingsmethodes kan men terug vinden bij volgende link: <https://ovam.vlaanderen.be/voorzorgsmaatregelenbij-asbestverwijdering>. Raadpleeg ook de "Toelichting" achteraan beschreven in het asbestattest, waar de methodieken asbestverwijdering worden beschreven. Bij twijfel, contacteer dan een erkend asbestverwijderaar

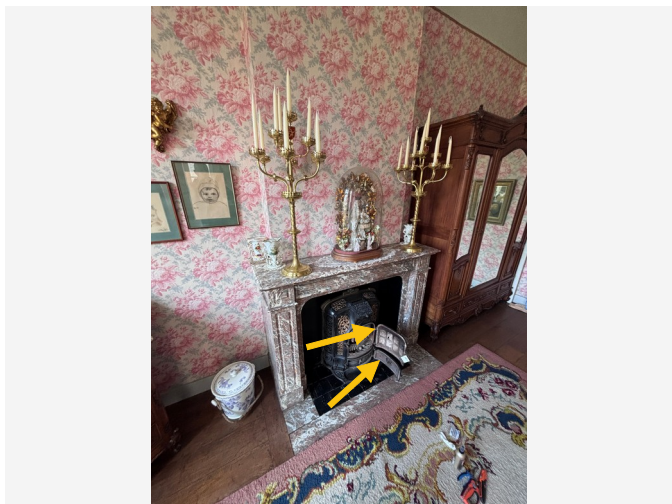
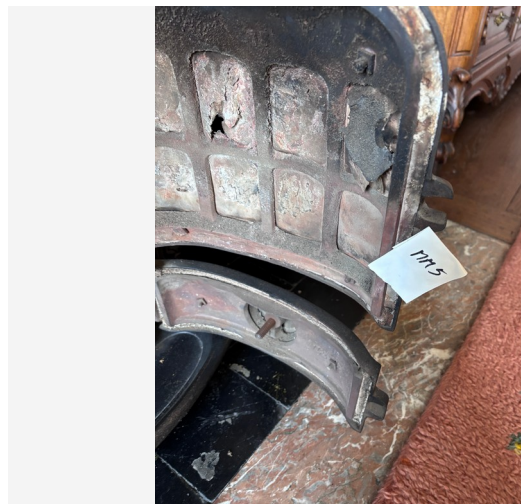
Best de kachel voorlopig niet meer gebruiken. Iedere keer dat het luik wordt opengedaan is er kans op vrijkomen van asbestvezels.

Eindbeoordeling materiaalrisico	Hoog materiaalrisico en/of hoge kans op vezelvrijgave
---------------------------------	---

Gebondenheid	Categorie 3: niet-hechtgebonden met weinig of geen matrix
Asbestsoort (vezeltype)	Alleen chrysotiel
Asbestconcentratie	Hoog ($\geq 50\%$)
Afschermingsgraad van het gehele materiaal	Geheel of deels (ook) vrij aan de binnenlucht
Toestand van het materiaal	Zwaar beschadigd, zwaar verweerd

Beschrijving	Kachelkoord
Omgeving	Binnen
Primaire drager	Ruimteverwarming
Asbestmateriaal	Koord, lint, band, strip
Bindmiddel van asbestmateriaal	Weinig of geen bindmiddel (textiel, bevloeking, ...)
Gebondenheid op basis van bindmiddel	Niet-hechtgebonden
Hoeveelheid (lengte - omtrek - aantal)	• 1,00 m - 1,00 cm - 1 stuk
Totale oppervlakte	0,01 m ²
Eenvoudig bereikbaar	Ja
Bevestigingswijze	• Geklemd
Identificatiemethode	Vaststelling met monstername
Destructieve handeling voor identificatie	Nee

Dringend verwijderen

- Zorg voor een veilig beheer. Vermijd het beschadigen van het asbestmateriaal. Controleer de toestand jaarlijks op wijzigingen.
- Scherm in afwachting van verwijdering het asbestmateriaal af van luchtstromingen en verstoring: bijvoorbeeld door het te verpakken, te fixeren, af te dekken, signalisatie - afbakening aan te brengen, ...
- Verwijder dit asbestmateriaal zo snel mogelijk. Volg de toestand goed op.

- Eenvoudige handelingen: enkel door erkend asbestverwijderaar
Contacteer een erkend asbestverwijderaar om deze kachelkoord te laten verwijderen en af te voeren.

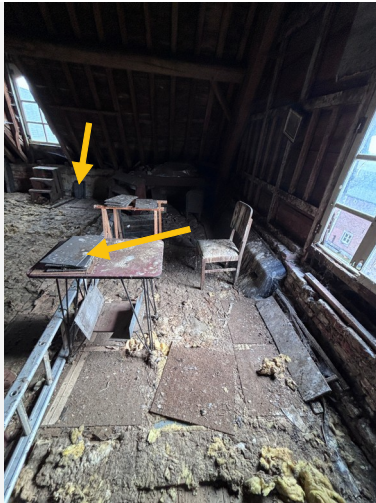
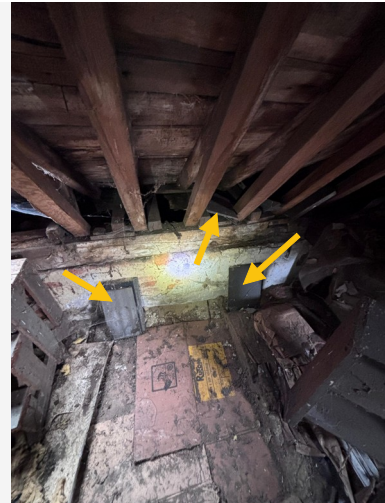
Het asbestmateriaal valt onder de mijlpaal van 2040.

Beschrijving	Resten leien
Type afvalstof	Betreft stock-voorraad of gedemonteerde asbestmaterialen
Aanwezige resten	Enkele leien liggen op de vloer van de zolder en buiten aan voorgevel.
Omgeving	Binnen
Primaire drager	Vloer
Asbestmaterialen	<ul style="list-style-type: none">• Dak- en gevelbekleding - Lei, shingle
Bindmiddel van asbestmateriaal	Cement
Gebondenheid op basis van bindmiddel	Hecht
Hoeveelheid (gewicht - aantal)	<ul style="list-style-type: none">• 5,00 kg - 1 stuk
Totaal gewicht	5,00 kg
Eenvoudig bereikbaar	Ja
Identificatiemethode	Vaststelling zonder monsternamen
Opmerking	De opgegeven volumes zijn slechts schattingen en mogen niet worden gebruikt als maatstaf voor heffingen.

Dringend verwijderen

- Verwijder het asbestafval.

- Eenvoudige handelingen: mag via doe-het-zelf of door werknemer(s) met opleidingsattest eenvoudige handelingen
Gebruik de juiste PBM's voor het verwijderen van deze leien (masker met filter type P3, handschoenen, overall, afspoelbaar schoeisel,...). Er mogen geen minderjarigen of derden aanwezig zijn. U moet beschikken over PE-folie en zakken om loskomende deeltjes en afval op te vangen en te verpakken. U moet beschikken over natte doeken om eventuele resten en stof weg te nemen. Afvoeren kan naar het lokale recyclagepark in een speciale asbestzak. Meer info kan men vinden op limburg.net ivm de geldende regels voor asbestinzameling. Huidige regelgeving ivm asbestverwijderingsmethodes kan men terug vinden bij volgende link: <https://ovam.vlaanderen.be/voorzorgsmaatregelenbij-asbestverwijdering>. Raadpleeg ook de "Toelichting" achteraan beschreven in het asbestattest, waar de methodieken asbestverwijdering worden beschreven. Bij twijfel, contacteer dan een erkend asbestverwijderaar

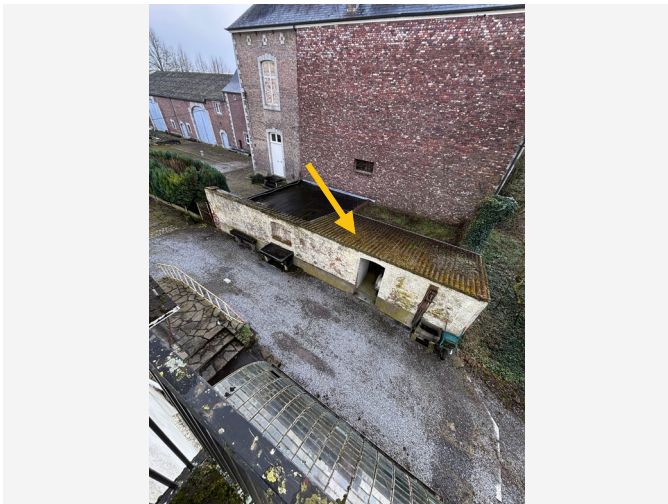
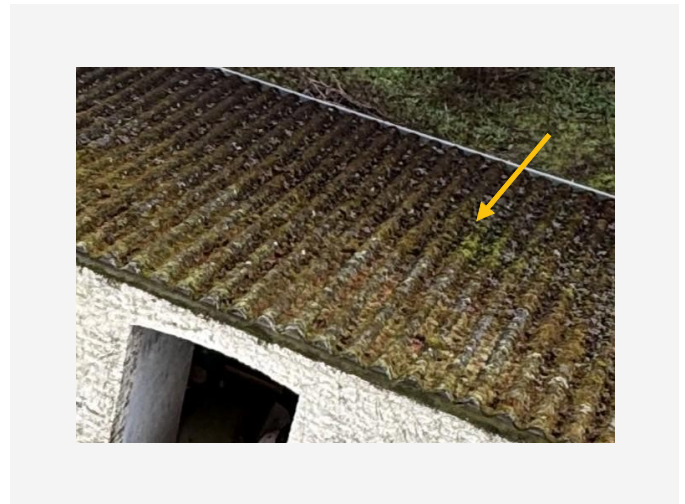
Eindbeoordeling materiaalrisico	Hoog materiaalrisico en/of hoge kans op vezelvrijgave
---------------------------------	---

Gebondenheid	Categorie 1: hechtgebonden in oorsprong
Asbestsoort (vezeltype)	Crocidoliet aanwezig
Asbestconcentratie	Laag (< 50%)
Afschermingsgraad van het gehele materiaal	Geheel of deels (ook) vrij aan de binnenlucht
Toestand van het materiaal	Matig beschadigd, matig verweerd

Beschrijving	Golfplaten opslagplaats
Omgeving	Grenst aan binnen- en buitenlucht
Primaire drager	Schuin dak
Asbestmateriaal	Dak- en gevelbekleding - Golfplaat
Bindmiddel van asbestmateriaal	Cement
Gebondenheid op basis van bindmiddel	Hecht
Hoeveelheid (oppervlakte - aantal)	• 33,00 m ² - 1 stuk
Totale oppervlakte	33,00 m ²
Eenvoudig bereikbaar	Ja
Bevestigingswijze	• Geschroefd
Identificatiemethode	Vaststelling zonder monsternamen
Destructieve handeling voor identificatie	Nee

Dringend verwijderen

- Zorg voor een veilig beheer. Vermijd het beschadigen van het asbestmateriaal. Controleer de toestand jaarlijks op wijzigingen.
- Hemelwater dat afspoelt van asbestcement daken of gevels kan asbestdeeltjes bevatten. Gebruik het enkel voor gesloten circuits (bv. spoelen toiletten). Reinig na het vervangen van het dak of de gevel de dakgoten en regenwaterput of -ton om asbesthoudend sediment of slib te verwijderen

- Eenvoudige handelingen: mag via doe-het-zelf of door werknemer(s) met opleidingsattest eenvoudige handelingen
Gebruik de juiste PBM's voor het verwijderen van deze golfplaten (masker met filter type P3, handschoenen, overall, afspoelbaar schoeisel,...). Er mogen geen minderjarigen of derden aanwezig zijn. U moet beschikken over PE-folie en zakken om loskomende deeltjes en afval op te vangen en te verpakken. U moet beschikken over een vernevelaar (water) of fixeermiddel om het asbestmateriaal eerst te fixeren. U moet de kennis hebben hoe u het asbestmateriaal veilig kan demonteren zonder stof of breuken. U moet beschikken over natte doeken om eventuele resten en stof weg te nemen. Afvoeren kan naar het lokale recyclagepark in een speciale asbestzak. In 1 stuk verwijderen, nooit in de platen slijpen of kapotslagen. Meer info kan men vinden op limburg.net ivm de geldende regels voor asbestinzameiling. Huidige regelgeving ivm

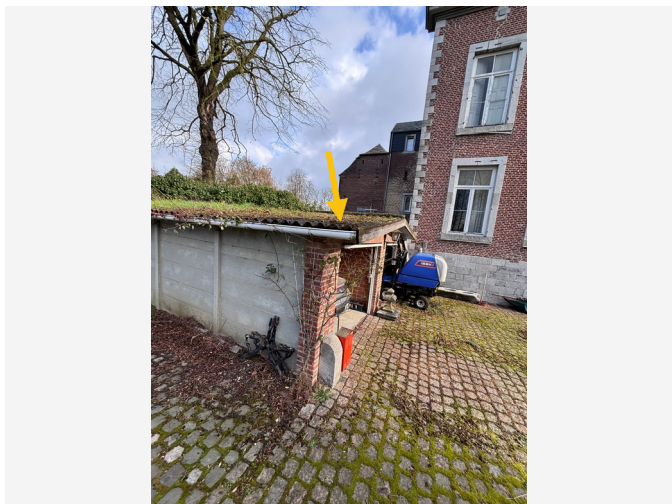
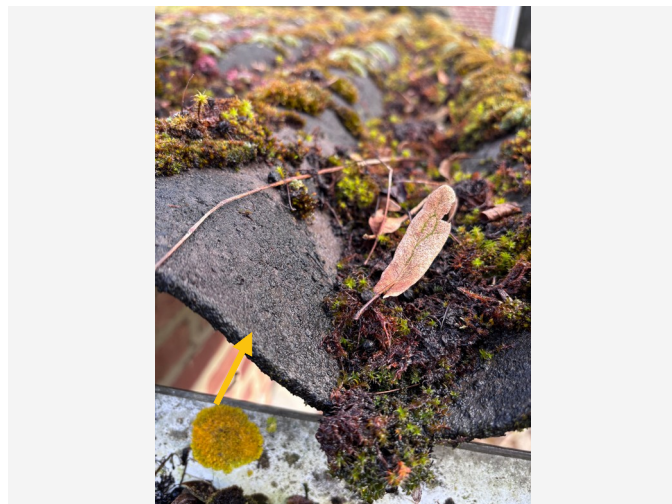
Eindbeoordeling materiaalrisico	Hoog materiaalrisico en/of hoge kans op vezelvrijgave
---------------------------------	---

Gebondenheid	Categorie 1: hechtgebonden in oorsprong
Asbestsoort (vezeltype)	Crocidoliet aanwezig
Asbestconcentratie	Laag (< 50%)
Afschermingsgraad van het gehele materiaal	Geheel of deels (ook) vrij aan de binnenlucht
Toestand van het materiaal	Matig beschadigd, matig verweerd

Beschrijving	Dak garages
Omgeving	Grenst aan binnen- en buitenlucht
Primaire drager	Schuin dak
Asbestmateriaal	Dak- en gevelbekleding - Golfplaat
Bindmiddel van asbestmateriaal	Cement
Gebondenheid op basis van bindmiddel	Hecht
Hoeveelheid (oppervlakte - aantal)	<ul style="list-style-type: none">• 42,00 m² - 1 stuk
Totale oppervlakte	42,00 m ²
Eenvoudig bereikbaar	Ja
Bevestigingswijze	<ul style="list-style-type: none">• Geschroefd
Identificatiemethode	Vaststelling zonder monsternamen
Destructieve handeling voor identificatie	Nee

Dringend verwijderen

- Zorg voor een veilig beheer. Vermijd het beschadigen van het asbestmateriaal. Controleer de toestand jaarlijks op wijzigingen.
- Hemelwater dat afspoelt van asbestcement daken of gevels kan asbestdeeltjes bevatten. Gebruik het enkel voor gesloten circuits (bv. spoelen toiletten). Reinig na het vervangen van het dak of de gevel de dakgoten en regenwaterput of -ton om asbesthoudend sediment of slib te verwijderen

- Eenvoudige handelingen: mag via doe-het-zelf of door werknemer(s) met opleidingsattest eenvoudige handelingen
Gebruik de juiste PBM's voor het verwijderen van deze golfplaten (masker met filter type P3, handschoenen, overall, afspoelbaar schoeisel,...). Er mogen geen minderjarigen of derden aanwezig zijn. U moet beschikken over PE-folie en zakken om loskomende deeltjes en afval op te vangen en te verpakken. U moet beschikken over een vernevelaar (water) of fixeermiddel om het asbestmateriaal eerst te fixeren. U moet de kennis hebben hoe u het asbestmateriaal veilig kan demonteren zonder stof of breuken. U moet beschikken over natte doeken om eventuele resten en stof weg te nemen. Afvoeren kan naar het lokale recyclagepark in een speciale asbestzak. In 1 stuk verwijderen, nooit in de platen slijpen of kapotslagen. Meer info kan men vinden op limburg.net ivm de geldende regels voor asbestinzameiling. Huidige regelgeving ivm

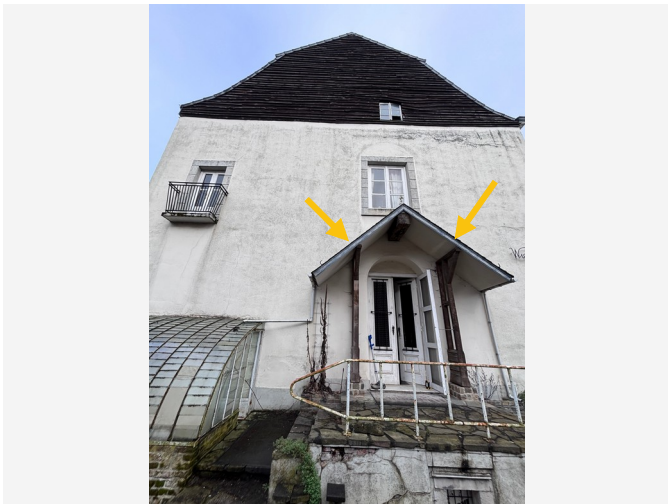
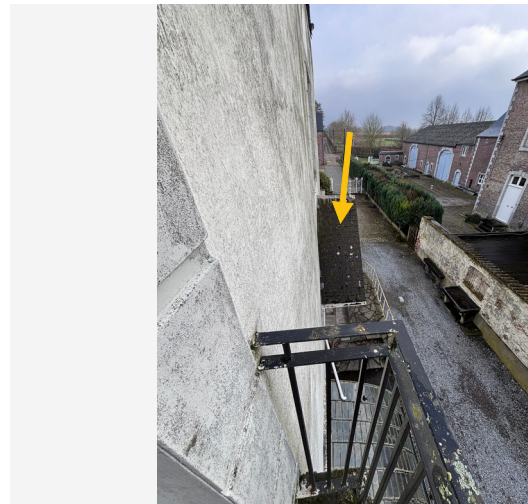
Eindbeoordeling materiaalrisico	Verhoogd materiaalrisico en/of verhoogde kans op vezelvrijgave
---------------------------------	--

Gebondenheid	Categorie 1: hechtgebonden in oorsprong
Asbestsoort (vezeltype)	Crocidoliet aanwezig
Asbestconcentratie	Laag (< 50%)
Afschermingsgraad van het gehele materiaal	Geheel of deels vrij aan de buitenlucht
Toestand van het materiaal	Matig beschadigd, matig verweerd

Beschrijving	Afdak boven voordeur (leien)
Omgeving	Buiten
Primaire drager	Schuin dak
Asbestmateriaal	Dak- en gevelbekleding - Lei, shingle
Bindmiddel van asbestmateriaal	Cement
Gebondenheid op basis van bindmiddel	Hecht
Hoeveelheid (oppervlakte - aantal)	<ul style="list-style-type: none">• 4,00 m² - 1 stuk
Totale oppervlakte	4,00 m ²
Eenvoudig bereikbaar	Ja
Bevestigingswijze	<ul style="list-style-type: none">• Genageld, geniet
Identificatiemethode	Vaststelling zonder monsternamen
Destructieve handeling voor identificatie	Nee

Verwijderen

- Zorg voor een veilig beheer. Vermijd het beschadigen van het asbestmateriaal. Controleer de toestand jaarlijks op wijzigingen.
- Hemelwater dat afspoelt van asbestcement daken of gevels kan asbestdeeltjes bevatten. Gebruik het enkel voor gesloten circuits (bv. spoelen toiletten). Reinig na het vervangen van het dak of de gevel de dakgoten en regenwaterput of -ton om asbesthoudend sediment of slib te verwijderen
- Voer bijkomende staalname(s) uit.

- Eenvoudige handelingen: mag via doe-het-zelf of door werknemer(s) met opleidingsattest eenvoudige handelingen
Gebruik de juiste PBM's voor het verwijderen van deze leien (masker met filter type P3, handschoenen, overall, afspoelbaar schoeisel,...). Er mogen geen minderjarigen of derden aanwezig zijn. U moet beschikken over PE-folie en zakken om loskomende deeltjes en afval op te vangen en te verpakken. U moet beschikken over een vernevelaar (water) of fixeermiddel om het asbestmateriaal eerst te fixeren. U moet de kennis hebben hoe u het asbestmateriaal veilig kan demonteren zonder stof of breuken. U moet beschikken over natte doeken om eventuele resten en stof weg te nemen. Afvoeren kan naar het lokale recyclagepark in een

speciale asbestzak. In 1 stuk verwijderen, nooit in de leien slijpen of kapotslagen. Meer info kan men vinden op limburg.net ivm de geldende regels voor asbestinzameiling. Huidige regelgeving ivm asbestverwijderingsmethodes kan men terug vinden bij volgende link: <https://ovam.vlaanderen.be/voorzorgsmaatregelenbij-asbestverwijdering>. Raadpleeg ook de "Toelichting" achteraan beschreven in het asbestattest, waar de methodieken asbestverwijdering worden beschreven. Bij twijfel, contacteer dan een erkend asbestverwijderaar

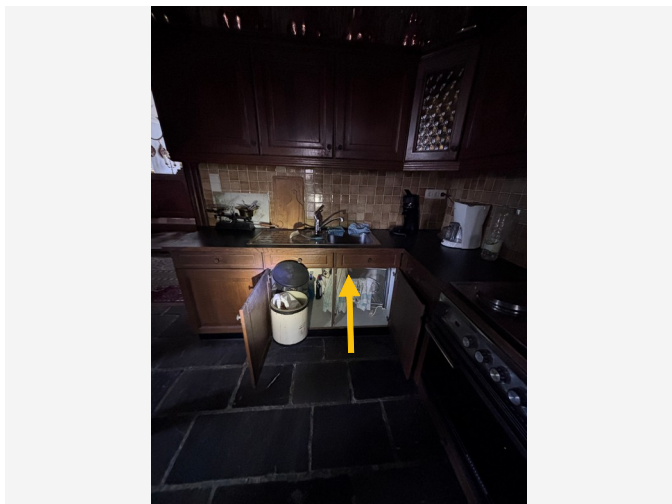
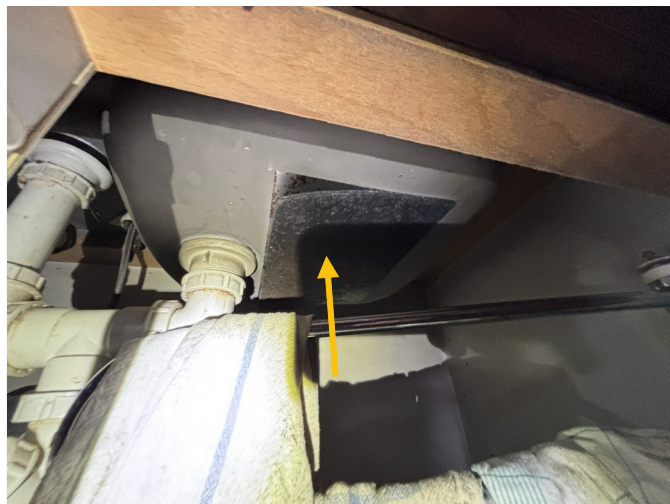
Beschrijving	Antidreunplaat onder pompbak
Omgeving	Binnen
Primaire drager	Inrichting (meubilair, ...)
Asbestmateriaal	Koord, lint, band, strip
Bindmiddel van asbestmateriaal	Bitumen (roofing, teer, asfalt)
Gebondenheid op basis van bindmiddel	Hecht
Hoeveelheid (gewicht - aantal)	<ul style="list-style-type: none">• 0,10 kg - 1 stuk
Totaal gewicht	0,10 kg
Eenvoudig bereikbaar	Ja
Bevestigingswijze	<ul style="list-style-type: none">• Verlijmd, ingegoten, versmeerd
Identificatiemethode	Vaststelling zonder monsternamen
Destructieve handeling voor identificatie	Nee

Verwijderen

- Zorg voor een veilig beheer. Vermijd het beschadigen van het asbestmateriaal. Controleer de toestand jaarlijks op wijzigingen.

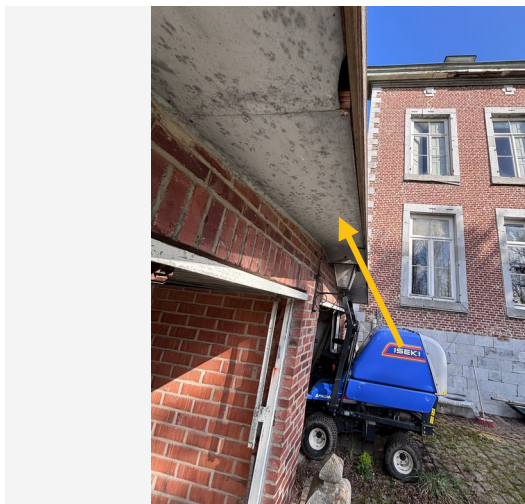
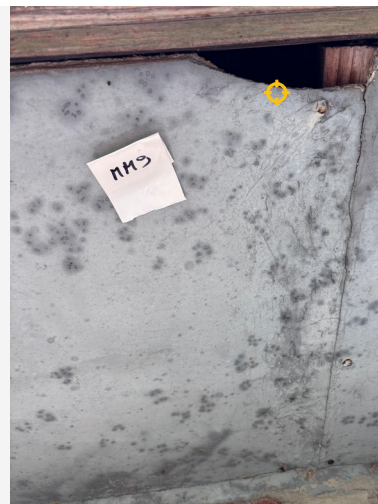
Beschrijving	Platen oversteek garagedak
Omgeving	Buiten
Primaire drager	Schuin dak
Asbestmateriaal	Dak- en gevelbekleding - Plaat
Bindmiddel van asbestmateriaal	Cement
Gebondenheid op basis van bindmiddel	Hecht
Hoeveelheid (oppervlakte - dikte - aantal)	• 3,00 m ² - 0,30 cm - 1 stuk
Totaal volume	0,009 m ³
Eenvoudig bereikbaar	Ja
Bevestigingswijze	• Genageld, geniet
Identificatiemethode	Vaststelling met monstername
Destructieve handeling voor identificatie	Nee

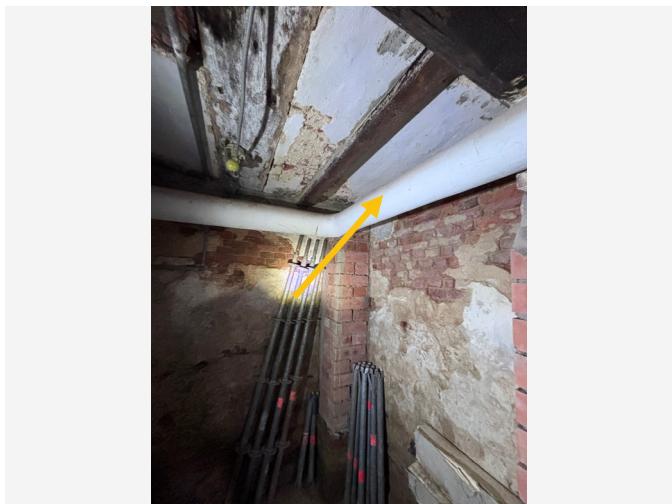
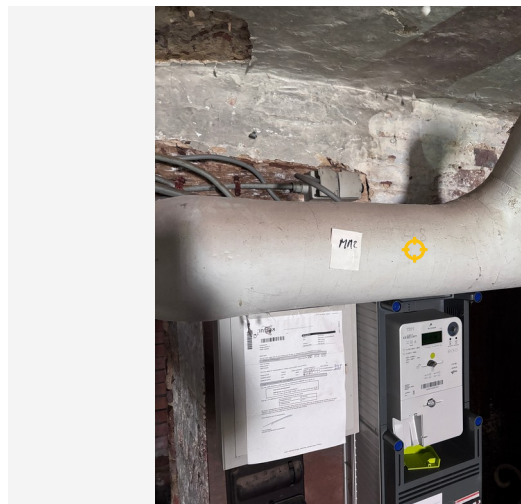
Beschrijving	Buisisolatie
Omgeving	Binnen
Primaire drager	Sanitaire infrastructuur en uitrusting (toe- en afvoer)
Asbestmateriaal	In-situ afwerkingslagen - Thermische isolatie
Bindmiddel van asbestmateriaal	Gips - kalk
Gebondenheid op basis van bindmiddel	Niet-hechtgebonden
Hoeveelheid (lengte - omtrek - dikte - aantal)	<ul style="list-style-type: none">• 28,00 m - 25,00 cm - 4,00 cm - 1 stuk
Totaal volume	0,28 m ³
Eenvoudig bereikbaar	Ja
Bevestigingswijze	<ul style="list-style-type: none">• Verlijmd, ingegoten, versmeerd
Identificatiemethode	Vaststelling met monstername
Destructieve handeling voor identificatie	Nee

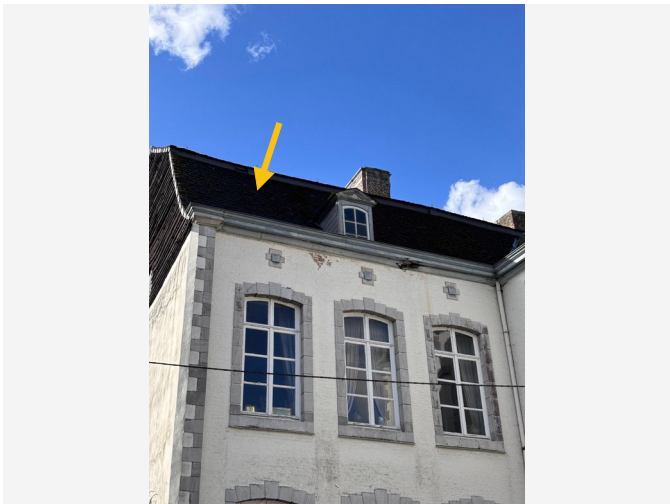
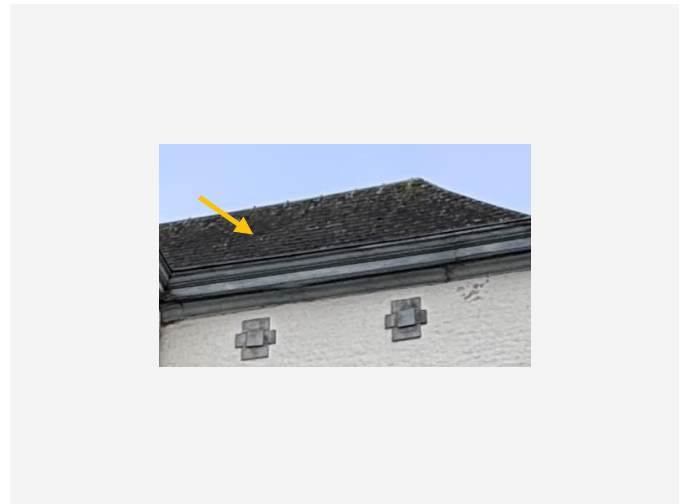
Beschrijving	Dak uit asbestverdachte leien
Omgeving	Buiten
Primaire drager	Schuin dak
Asbestmateriaal	Dak- en gevelbekleding - Lei, shingle
Bindmiddel van asbestmateriaal	Cement
Gebondenheid op basis van bindmiddel	Hecht
Hoeveelheid (oppervlakte - aantal)	• 300,00 m ² - 1 stuk
Totale oppervlakte	300,00 m ²
Eenvoudig bereikbaar	Ja
Bevestigingswijze	• Genageld, geniet
Identificatiemethode	Vaststelling zonder monstername
Destructieve handeling voor identificatie	Nee
Opmerking	Op basis van onze expertise als deskundigen hebben we deze leien als asbesthoudend geclassificeerd, zonder staalname. De opgegeven volumes zijn slechts schattingen en mogen niet worden gebruikt als maatstaf voor heffingen.

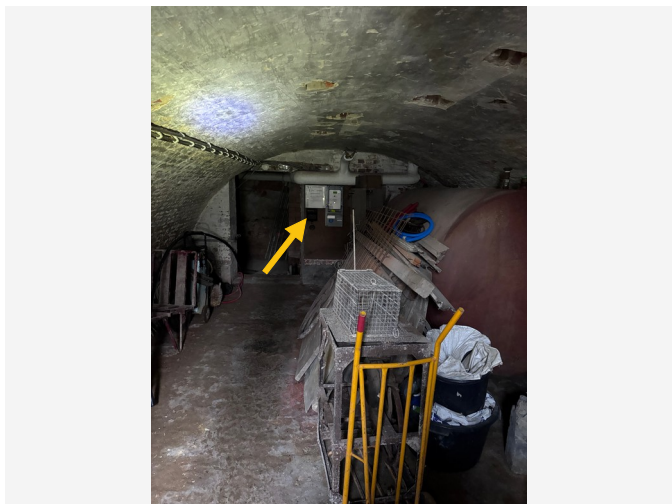
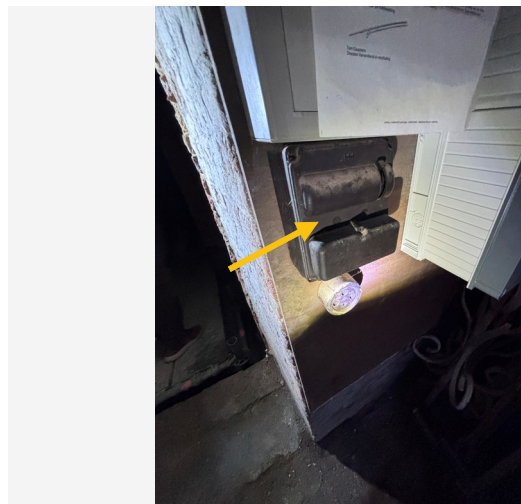
Beschrijving	Elektrische componenten
Omgeving	Binnen
Primaire drager	Communicatie en elektrische infrastructuur en uitrusting
Asbestmateriaal	Plaat, paneel, tablet - Type Bakeliet
Bindmiddel van asbestmateriaal	Kunststof of -hars
Gebondenheid op basis van bindmiddel	Hecht
Hoeveelheid (oppervlakte - dikte - aantal)	• 0,02 m ² - 5,00 cm - 1 stuk
Totaal volume	0,001 m ³
Eenvoudig bereikbaar	Ja
Bevestigingswijze	• Geschroefd
Identificatiemethode	Vaststelling zonder monsternamen
Destructieve handeling voor identificatie	Nee

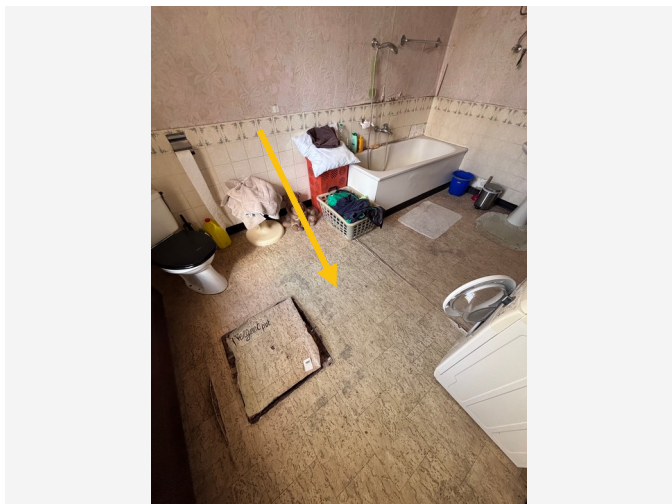
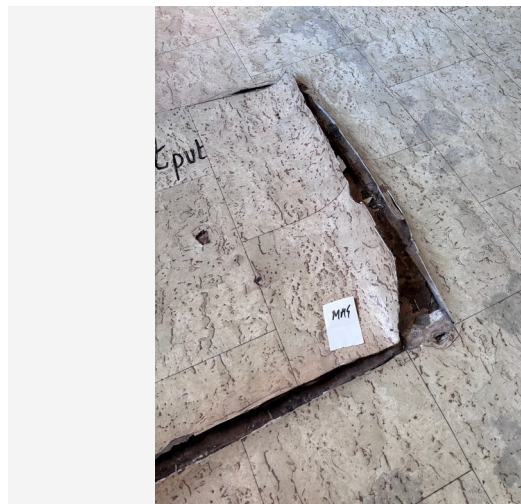
Beschrijving	Vloerzeil badkamer
Omgeving	Binnen
Primaire drager	Vloer
Asbestmateriaal	Prefab - afwerking - Vloerzeil
Bindmiddel van asbestmateriaal	Kunststof of -hars
Gebondenheid op basis van bindmiddel	Hecht
Hoeveelheid (oppervlakte - aantal)	• 11,00 m ² - 1 stuk
Totale oppervlakte	11,00 m ²
Eenvoudig bereikbaar	Ja
Bevestigingswijze	• Onbekend
Identificatiemethode	Vaststelling met monstername
Destructieve handeling voor identificatie	Nee

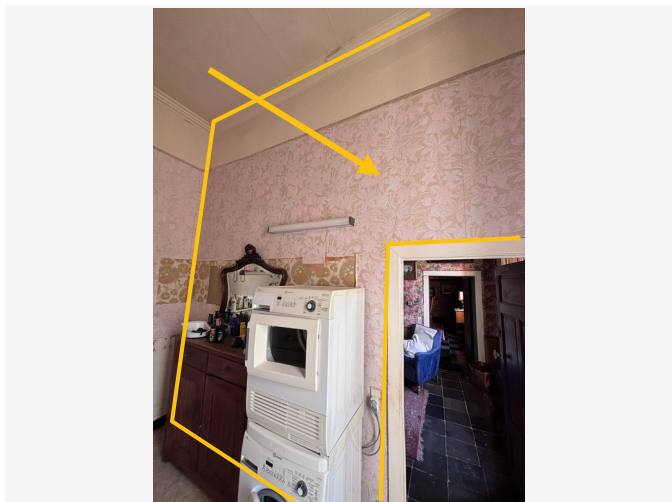
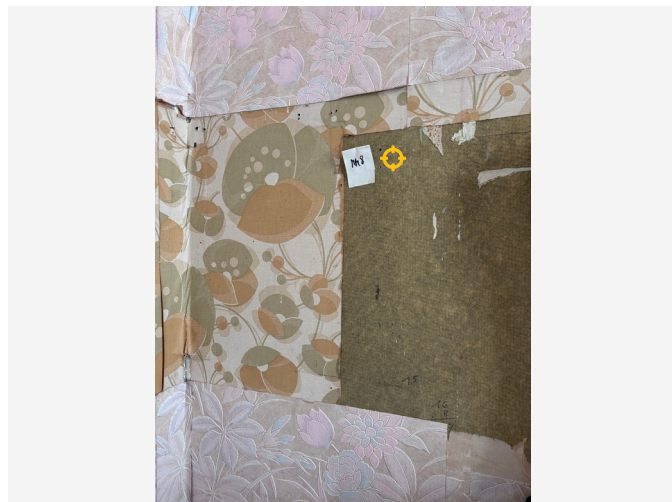
Beschrijving	'Valse' wand badkamer
Omgeving	Binnen
Primaire drager	Binnenwand
Asbestmateriaal	Dak- en gevelbekleding - Plaat
Bindmiddel van asbestmateriaal	Cement
Gebondenheid op basis van bindmiddel	Hecht
Hoeveelheid (oppervlakte - dikte - aantal)	• 8,00 m ² - 0,30 cm - 1 stuk
Totaal volume	0,024 m ³
Eenvoudig bereikbaar	Ja
Bevestigingswijze	• Onbekend
Identificatiemethode	Vaststelling met monstername
Destructieve handeling voor identificatie	Nee

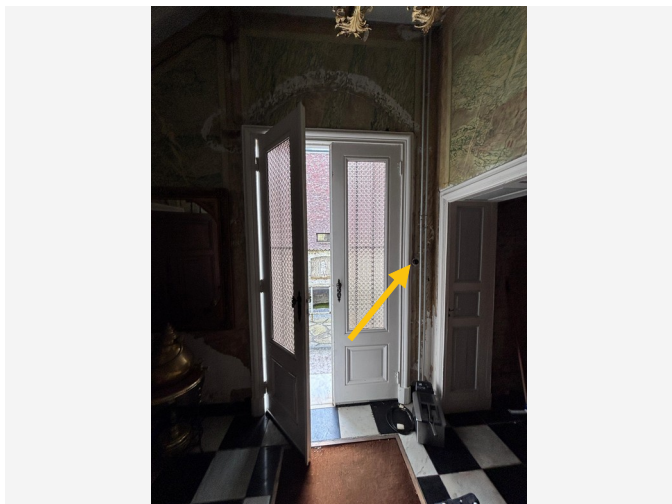
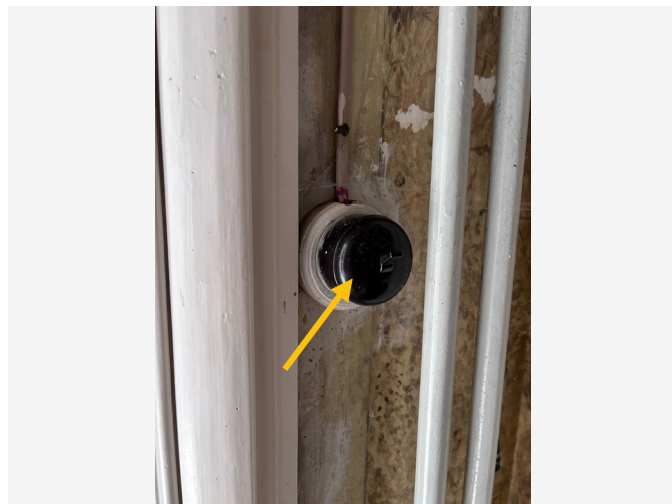
Beschrijving	Bakeliet schakelaar(s)
Omgeving	Binnen
Primaire drager	Communicatie en elektrische infrastructuur en uitrusting
Asbestmateriaal	Plaat, paneel, tablet - Type Bakeliet
Bindmiddel van asbestmateriaal	Kunststof of -hars
Gebondenheid op basis van bindmiddel	Hecht
Hoeveelheid (oppervlakte - dikte - aantal)	• 0,40 m ² - 0,30 cm - 1 stuk
Totaal volume	0,001 m ³
Eenvoudig bereikbaar	Ja
Bevestigingswijze	• Geschroefd
Identificatiemethode	Vaststelling zonder monsternamen
Destructieve handeling voor identificatie	Nee
Opmerking	Deze oppervlakte werd niet gemeten, maar geschat op basis van een benadering voor alle aanwezige schakelaars. Deze schatting mag niet worden gebruikt als maatstaf voor heffingen.
