# Asbestinventarisatetest

Balkweg 3/2, 1981 Zemst

Attestnummer : 20250414-000296.000

Uitgegeven op : 14.04.2025

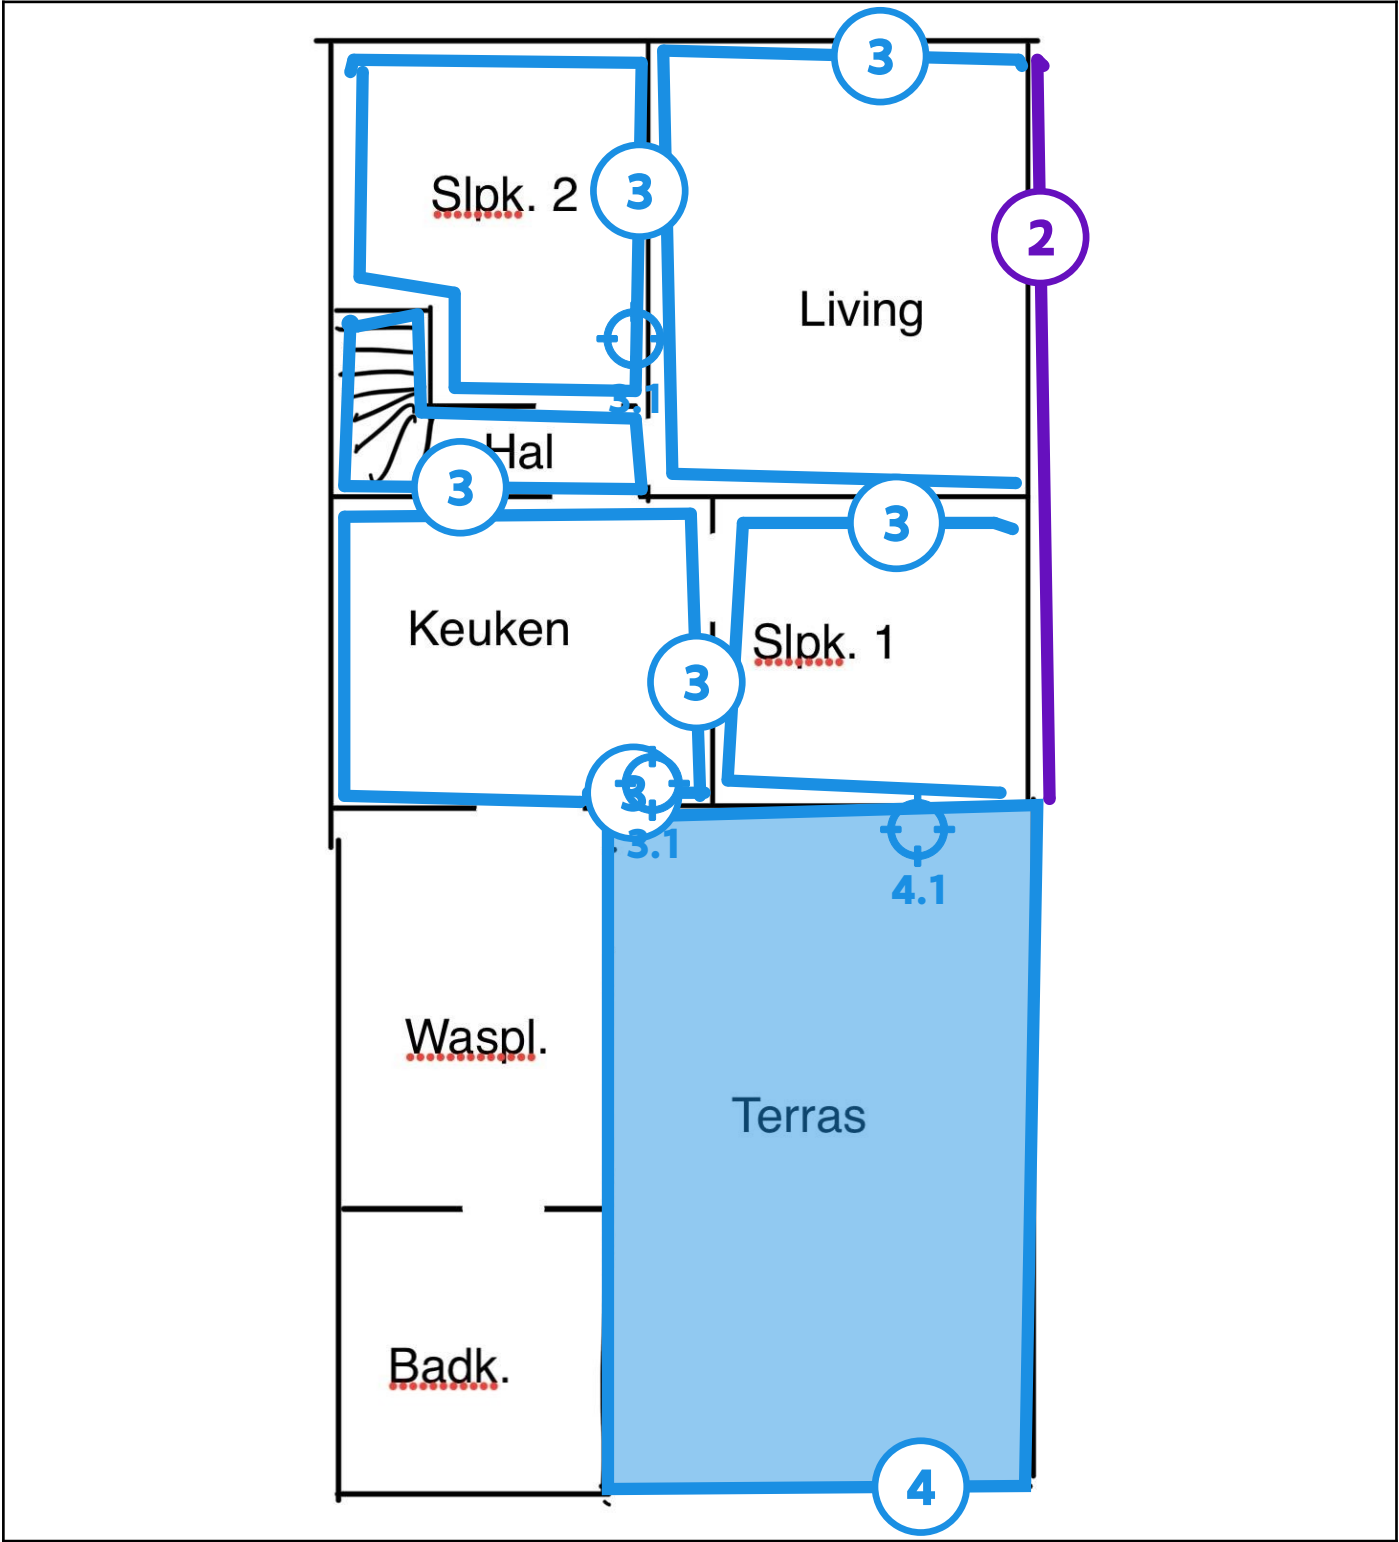
Plan 1.1: Appartement bus 2

Beschrijving	Type	Actie
2. Leien tegen linker zijgevel	Advies	-

3. Binnenmuren pleister	Geen asbest	-
3.1 Code: 45610/01	Mengmonster	-
4. Roofing onder het hout op,het terras	Geen asbest	-
4.1 Code: 45610/02	Puntmonster	-

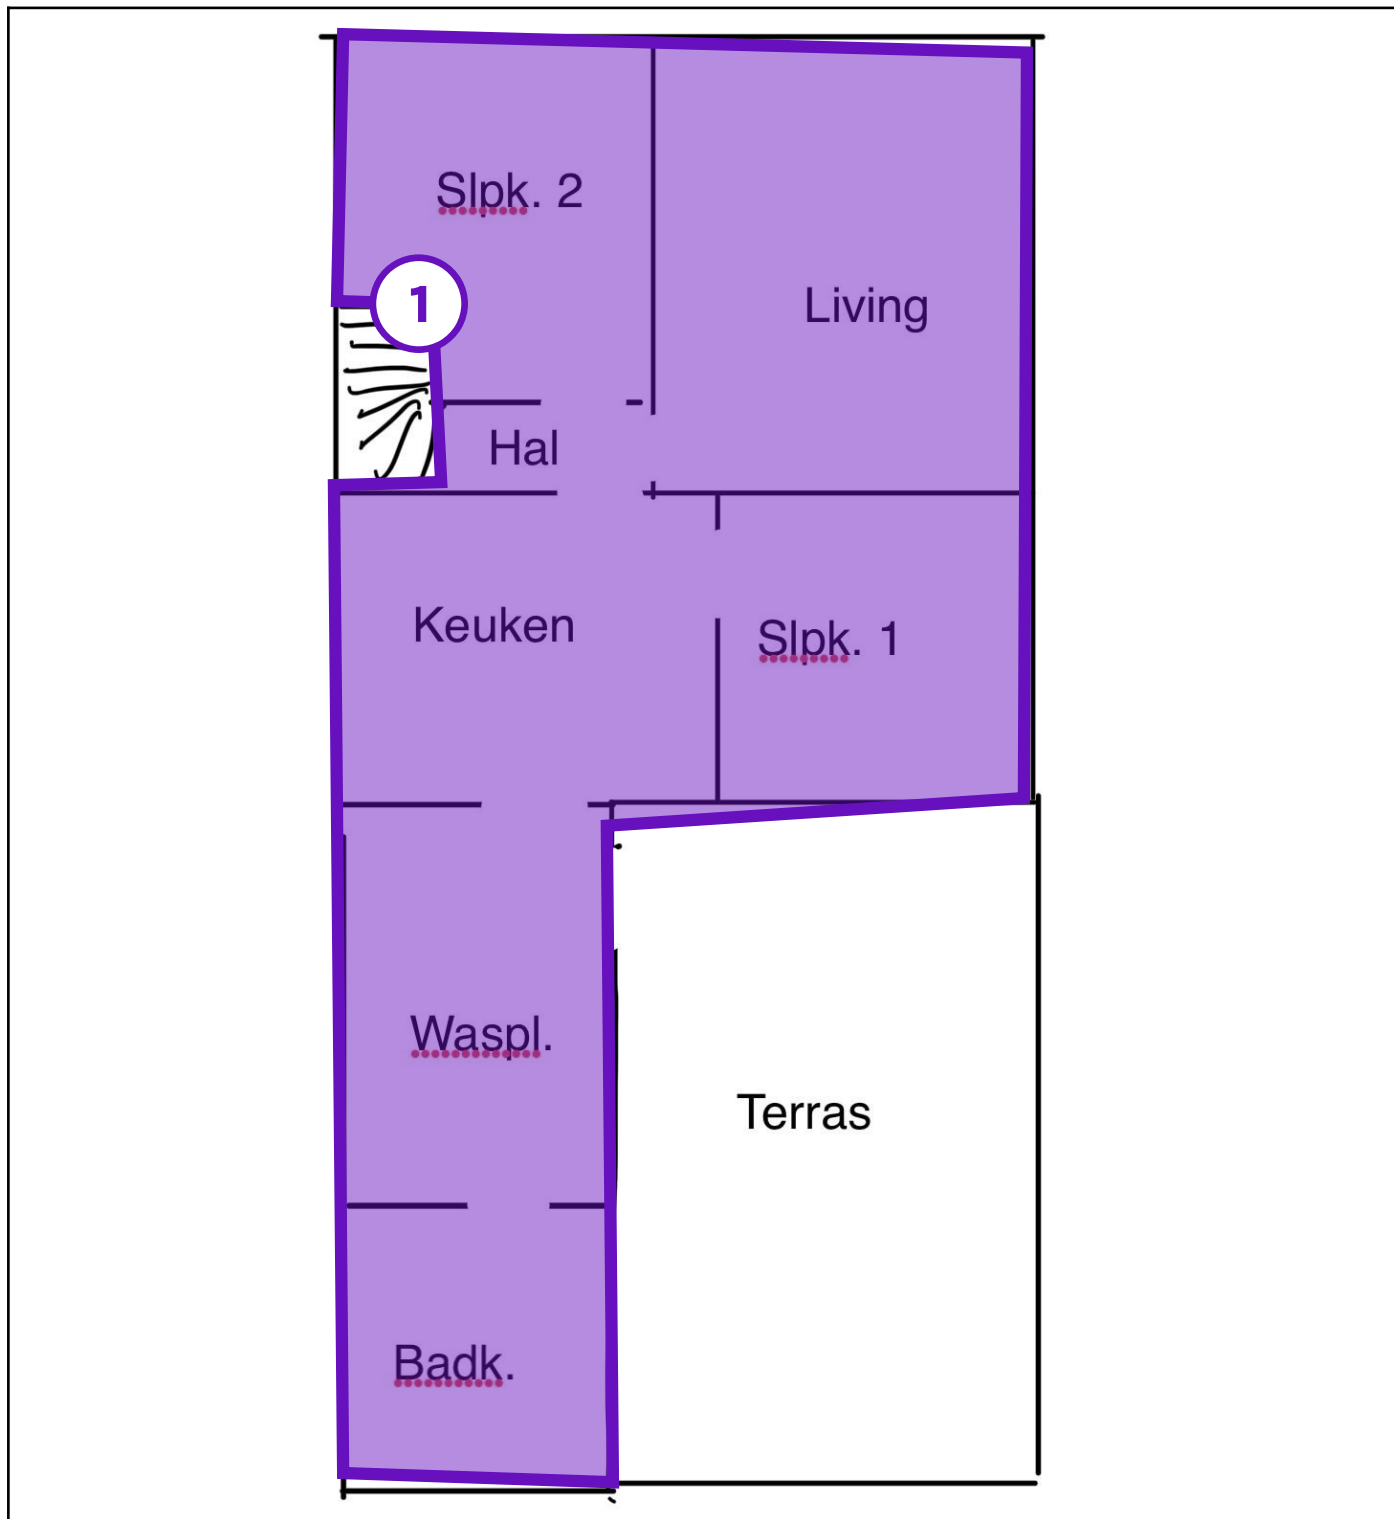
## Plan 1.2: Appartement bus 2

Beschrijving	Type	Actie
1. Plafonds	Advies	-

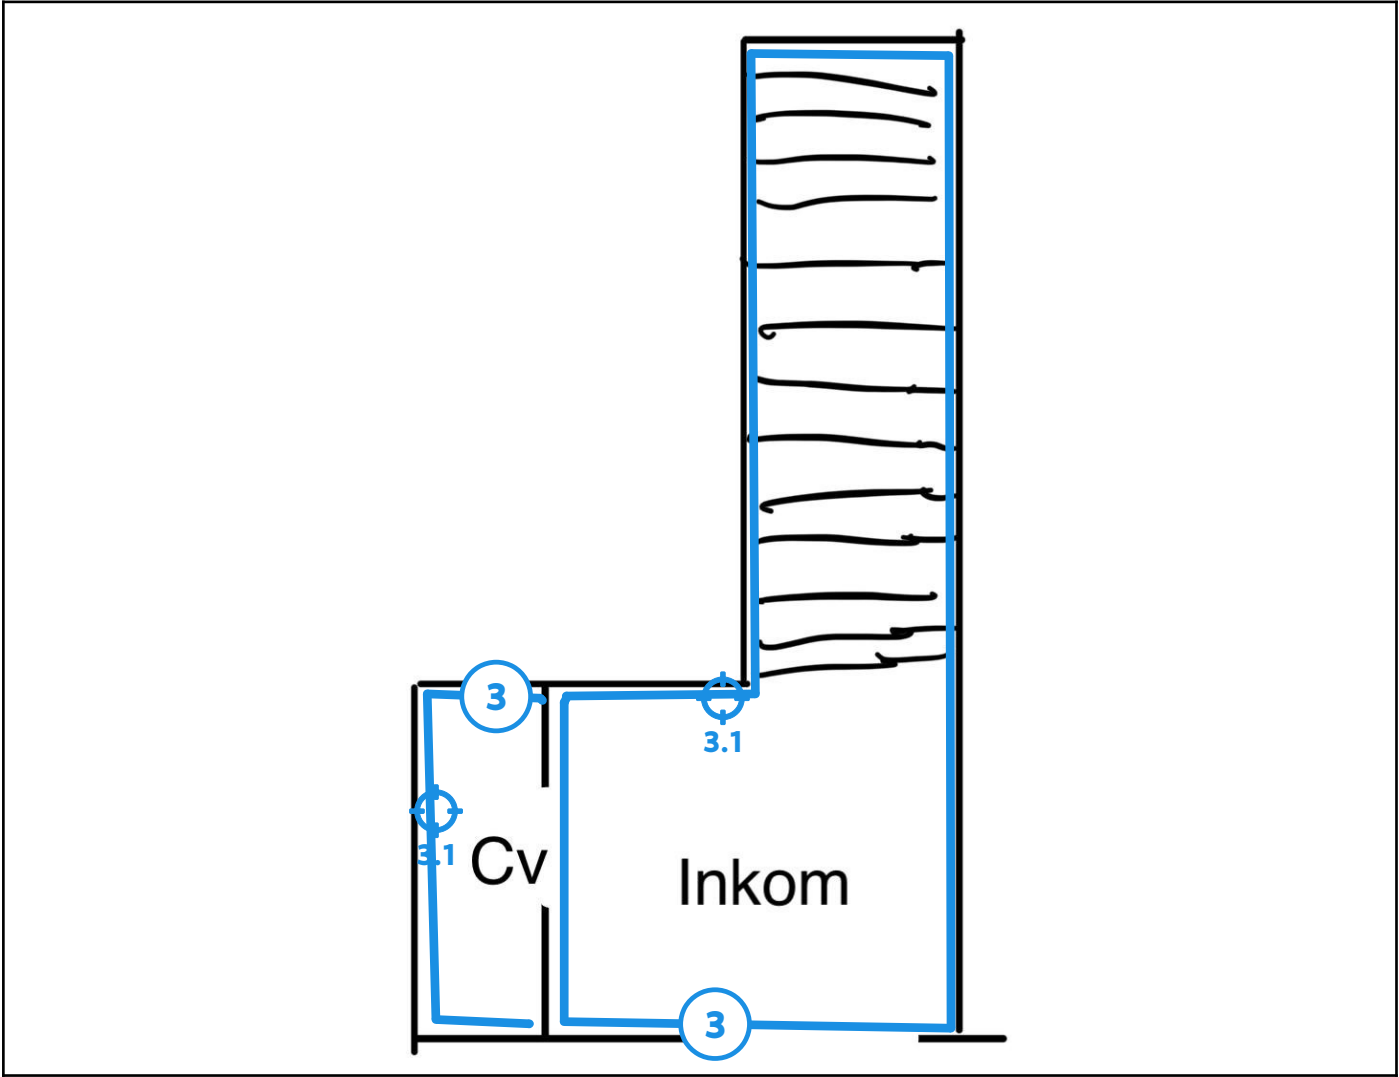
# Plan 1.3: Inkom gelijkvloers

Beschrijving	Type	Actie
3. Binnenmuren pleister	Geen asbest	-
3.1 Code: 45610/01	Mengmonster	-

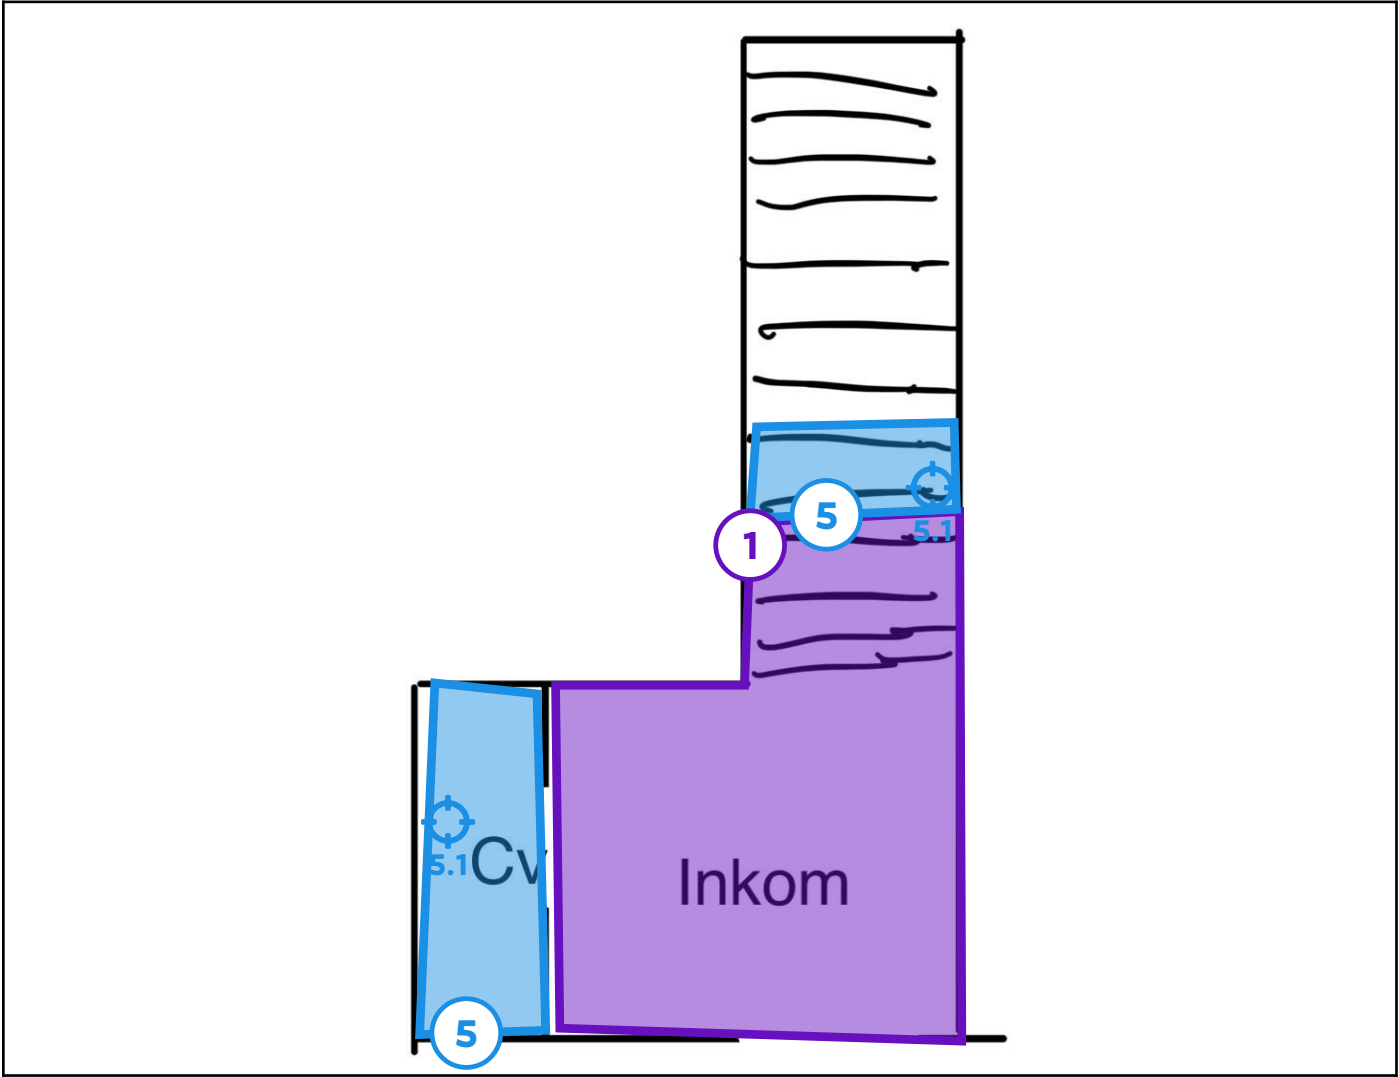
# Plan 1.4: Inkom gelijkvloers

Beschrijving	Type	Actie
1. Plafonds	Advies	-
5. Plafonds pleister	Geen asbest	-
5.1 Code: 45610/03	Mengmonster	-

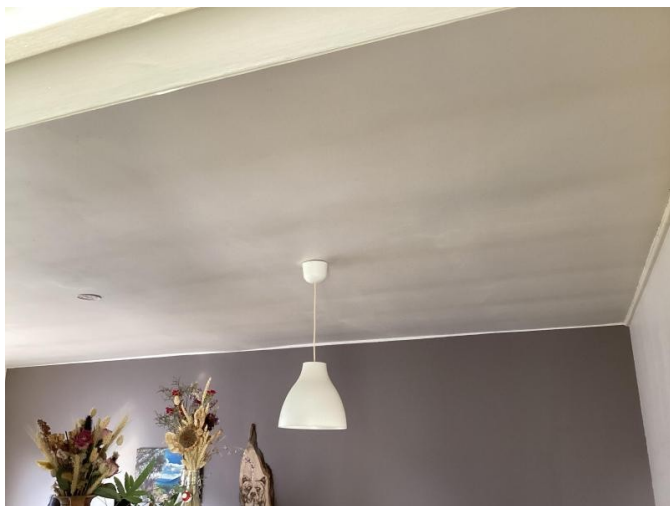
Alle plafonds zijn valse plafonds in gipskartonplaten.

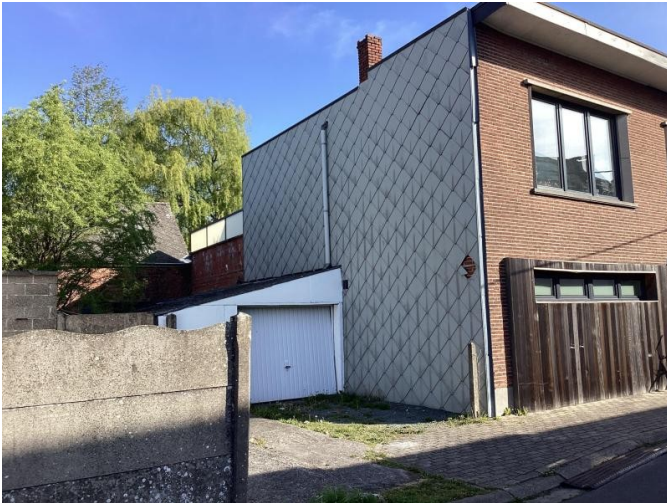
## Fiche 2: Leien tegen linker zijgevel

Leien tegen linker zijgevel zijn hoogst waarschijnlijk asbesthoudend.

Identificatiemethode	Redelijk vermoeden
----------------------	--------------------

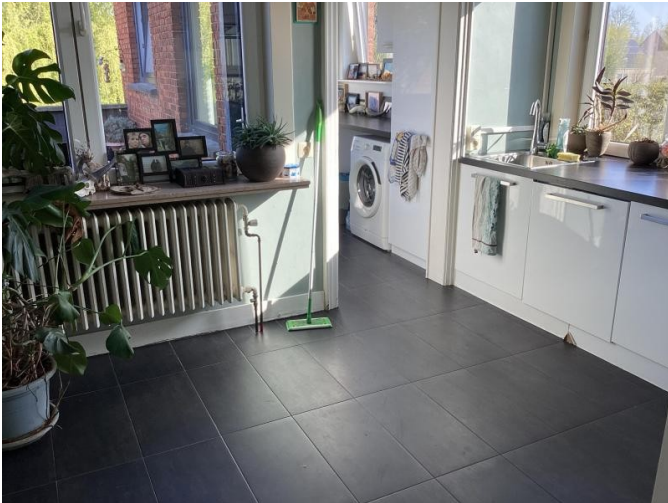
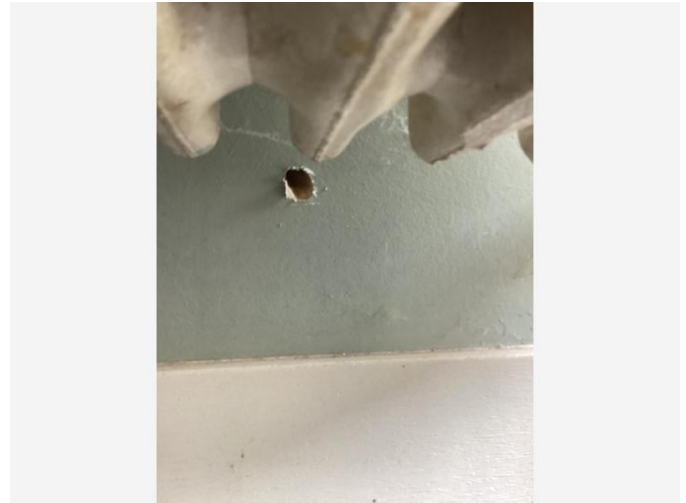
## Fiche 3: Binnenmuren pleister

Geen asbest

#	Type	Referentie	Resultaat
3.1	Mengmonster	45610/01	Geen asbest

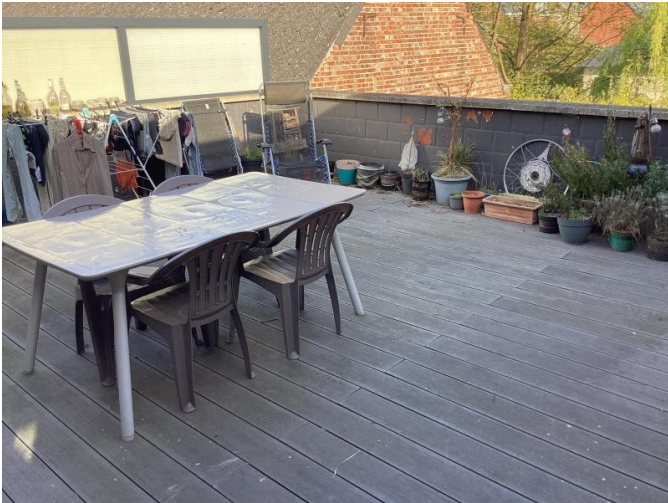
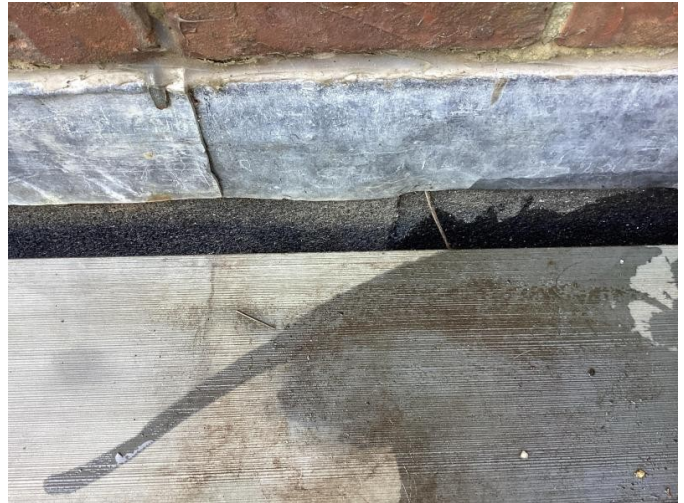
## Fiche 4: Roofing onder het hout op het terras

Geen asbest

#	Type	Referentie	Resultaat
4.1	Puntmonster	45610/02	Geen asbest

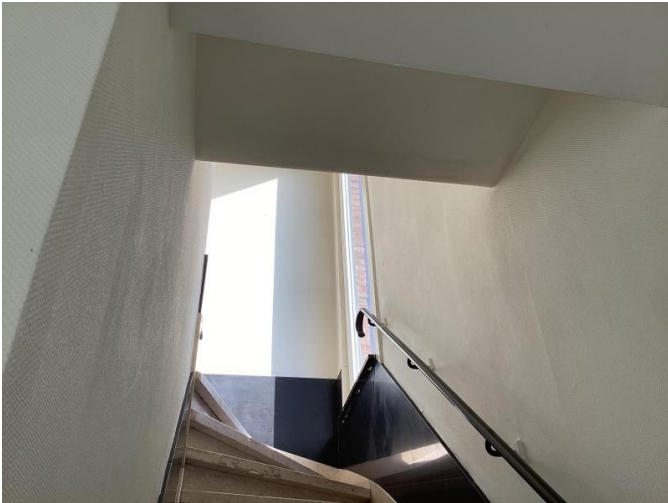
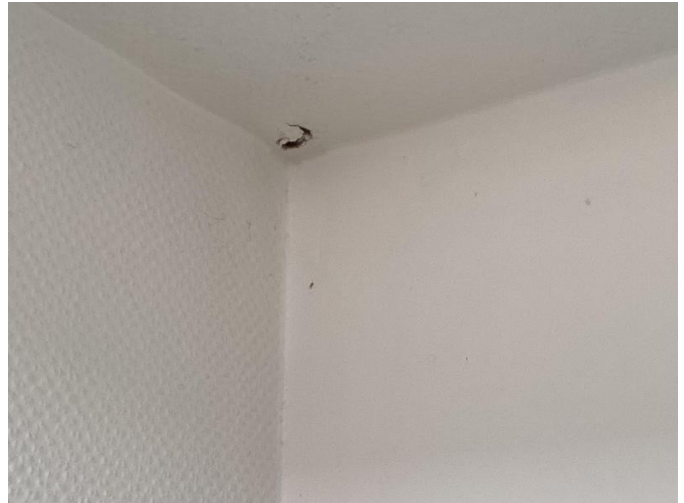
## Fiche 5: Plafonds pleister

Geen asbest

#	Type	Referentie	Resultaat
5.1	Mengmonster	45610/03	Geen asbest
