Asbestinventarisatetest

Maanstraat 8, 2340 Beerse

Attestnummer : 20240503-000312.000

Uitgegeven op : 03.05.2024

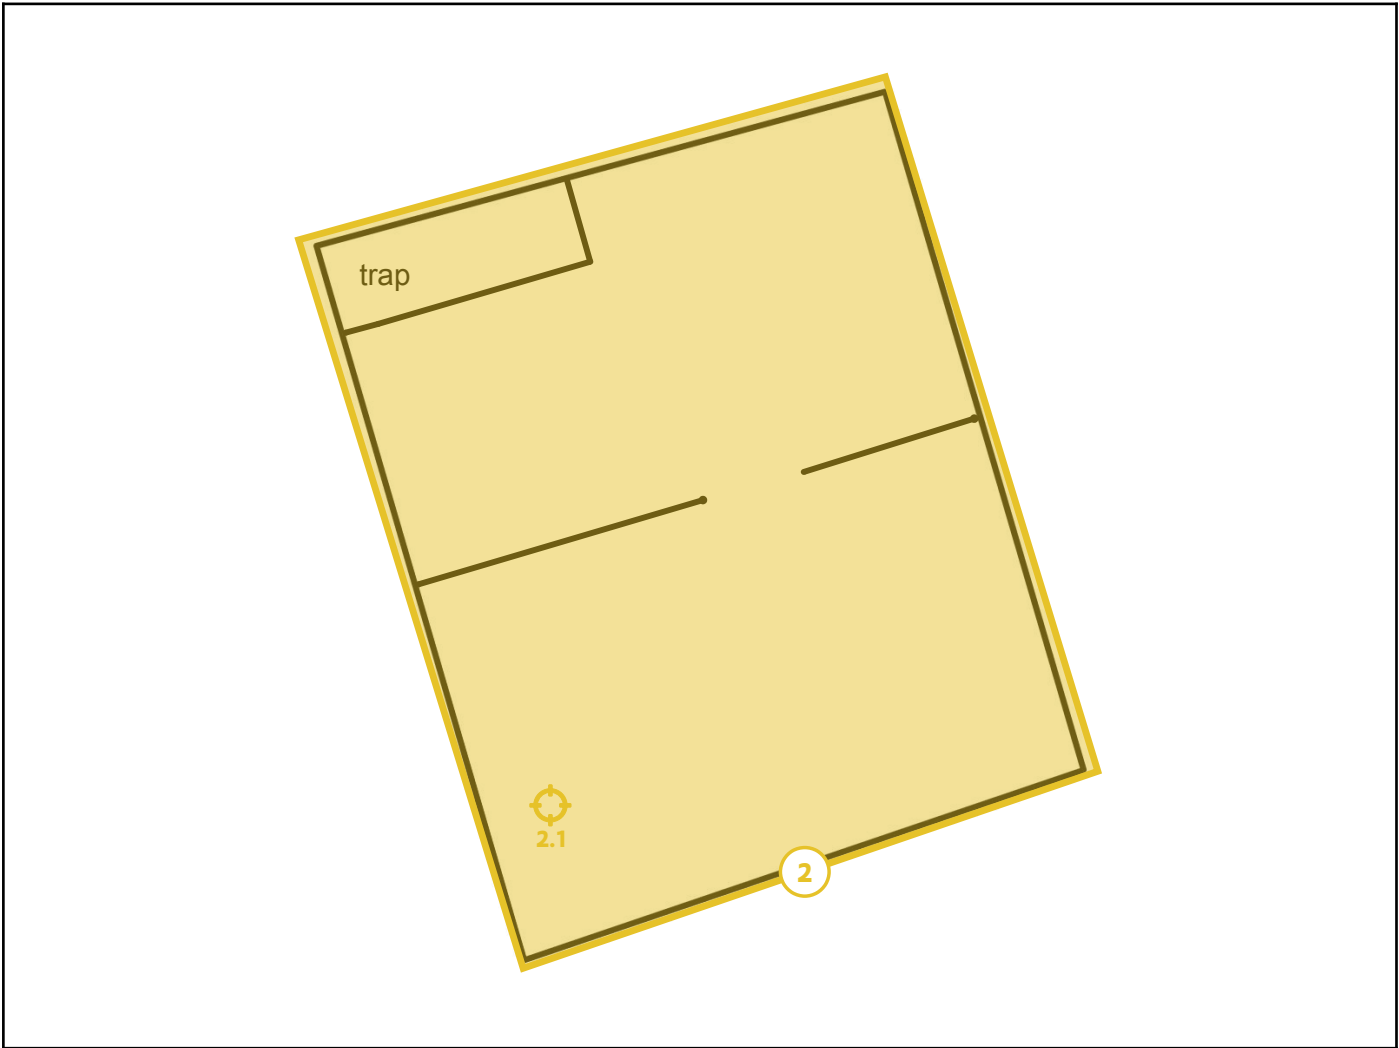
Plan 2.2: 1e verdieping

Beschrijving	Type	Actie
2. onderdak	Asbestmateriaal	Zorgvuldig beheren
2.1 Code: PS 24005.03	Puntmonster	-

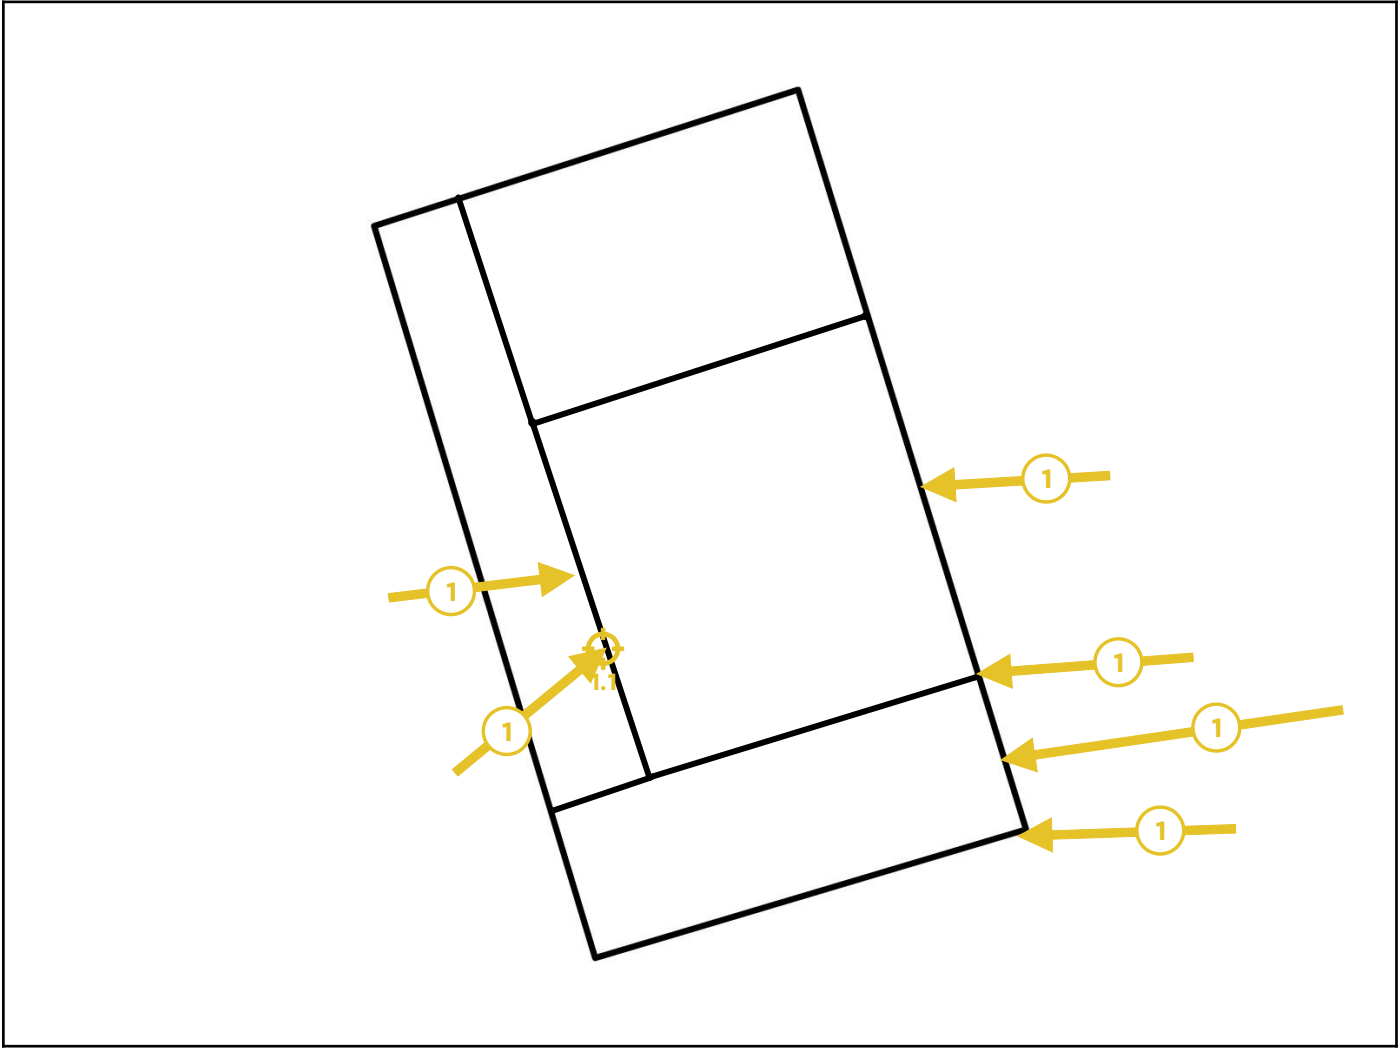
Plan 5.1: werkhuis

Beschrijving	Type	Actie
1. verloren bekisting	Asbestmateriaal	Zorgvuldig beheren
1.1 Code: PS 24005.05	Puntmonster	-

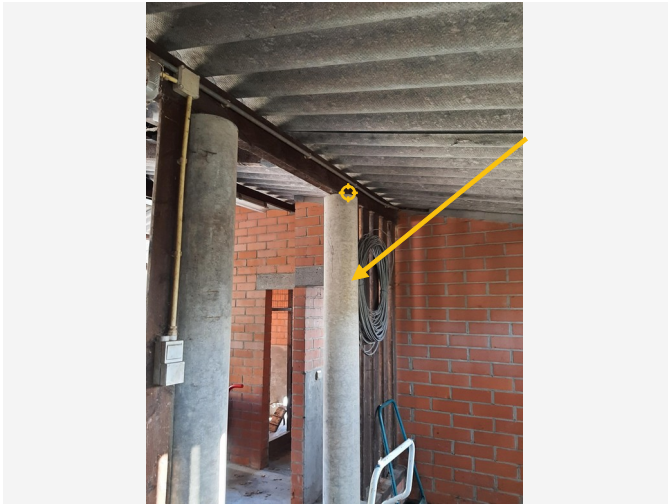
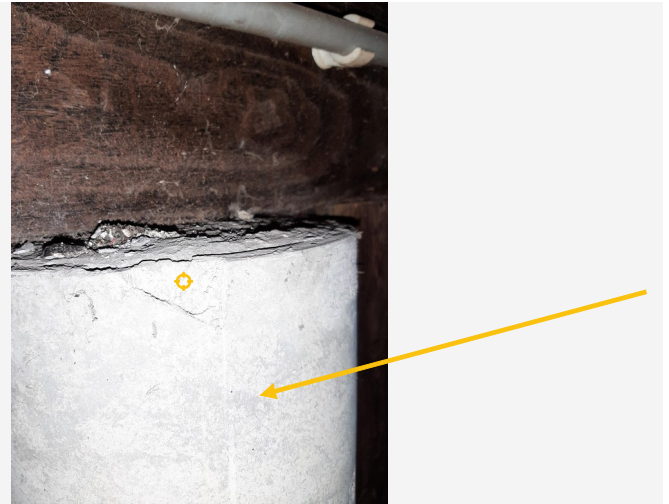
Het asbestmateriaal valt onder de mijlpaal van 2040.

Eindbeoordeling materiaalrisico	Zeer laag materiaalrisico en/of zeer lage kans op vezelvrijgave
---------------------------------	---

Gebondenheid	Categorie 1: hechtgebonden in oorsprong
Asbestsoort (vezeltype)	Alleen chrysotiel
Asbestconcentratie	Laag (< 50%)
Afschermingsgraad van het gehele materiaal	Geheel of deels vrij aan de buitenlucht
Toestand van het materiaal	Onbeschadigd, niet verweerd

#	Type	Referentie	Resultaat
1.1	Puntmonster	PS 24005.05	Chrysotiel

Beschrijving	verloren bekisting
Omgeving	Buiten
Primaire drager	Fundering-draagstructuur (horizontaal, verticaal)
Asbestmateriaal	Verloren bekisting - Buis, koker
Bindmiddel van asbestmateriaal	Cement
Gebondenheid op basis van bindmiddel	Hecht

Hoeveelheid (lengte - omtrek - dikte - aantal)	<ul style="list-style-type: none"> • 4,00 m - 80,00 cm - 1,00 cm - 1 stuk
Totaal volume	0,032 m ³
Eenvoudig bereikbaar	<p>Nee</p> <ul style="list-style-type: none"> • Verwijdering tast de bouwkundige integriteit aan.
Bevestigingswijze	<ul style="list-style-type: none"> • Verlijmd, ingegoten, versmeerd
Identificatiemethode	Vaststelling met monstername
Destructieve handeling voor identificatie	Nee
Opmerking	De opgegeven hoeveelheid is een schatting, er worden geen rechten verleend aan deze oppervlakten.

Zorgvuldig beheren

- Zorg voor een veilig beheer. Vermijd het beschadigen van het asbestmateriaal. Controleer de toestand jaarlijks op wijzigingen.
- Zorg voor een veilig beheer en verwijder dit asbestmateriaal wanneer het bij werken eenvoudig bereikbaar wordt. Controleer de toestand jaarlijks op wijzigingen.

- Eenvoudige handelingen: enkel door erkend asbestverwijderaar
De steunpilaar enkel eenvoudig in 1 geheel verwijderd worden met grote hijsmachine s.

Er is niet geweten hoe de pilaar ondergronds vast zit

Dubbelverpakt afvoeren

Gebruik steeds de juiste PBM s

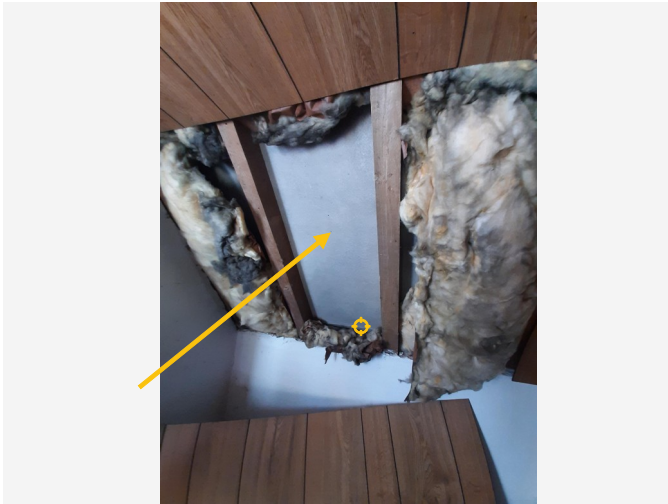
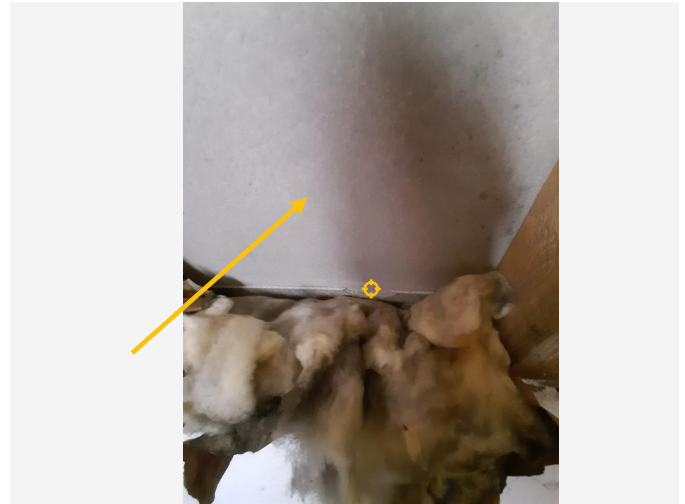
Het asbestmateriaal valt onder de mijlpaal van 2040.

Eindbeoordeling materiaalarisico	Zeer laag materiaalarisico en/of zeer lage kans op vezelvrijgave
----------------------------------	--

Gebondenheid	Categorie 1: hechtgebonden in oorsprong
Asbestsoort (vezeltype)	Alleen chrysotiel
Asbestconcentratie	Laag (< 50%)
Afschermingsgraad van het gehele materiaal	Geheel of deels (ook) vrij aan de binnenlucht
Toestand van het materiaal	Onbeschadigd, niet verweerd

#	Type	Referentie	Resultaat
2.1	Puntmonster	PS 24005.03	Chrysotiel

Beschrijving	onderdak
Omgeving	Binnen
Primaire drager	Schuin dak
Asbestmateriaal	Plaat, paneel, tablet - Type Menuiserite
Bindmiddel van asbestmateriaal	Cement
Gebondenheid op basis van bindmiddel	Hecht
Hoeveelheid (oppervlakte - dikte - aantal)	• 80,00 m ² - 0,50 cm - 1 stuk

Totaal volume	0,40 m ³
Eenvoudig bereikbaar	Nee <ul style="list-style-type: none"> • Verwijdering tast de bouwkundige integriteit aan.
Bevestigingswijze	<ul style="list-style-type: none"> • Geschroefd • Genageld, geniet
Identificatiemethode	Vaststelling met monstername
Destructieve handeling voor identificatie	Nee
Opmerking	De opgegeven oppervlakte zijn een schatting, er worden geen rechten verleend aan deze oppervlakten.

Zorgvuldig beheren

- Zorg voor een veilig beheer. Vermijd het beschadigen van het asbestmateriaal. Controleer de toestand jaarlijks op wijzigingen.
- Zorg voor een veilig beheer en verwijder dit asbestmateriaal wanneer het bij werken eenvoudig bereikbaar wordt. Controleer de toestand jaarlijks op wijzigingen.

- Eenvoudige handelingen: enkel door erkend asbestverwijderaar
Deze Menuiserie platen kunnen niet verwijderd worden zonder dat deze beschadigd worden, waardoor er vezelvrijgave kan ontstaan. Daarom enkel door erkende verwijderaar laten verwijderen.

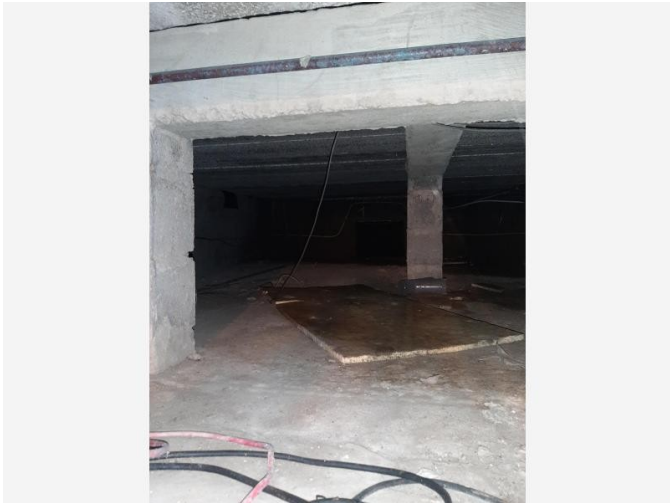
Situeringsfoto

Permanente beperking

Reden: Er is geen volledige risicobeoordeling mogelijk

Uitleg van de asbestdeskundige: De Kruipruimte heeft een hoogte lager dan 1m50.

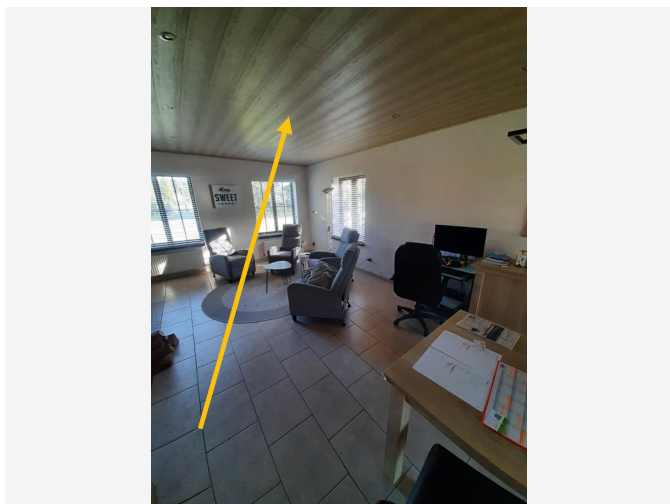
Vrije foto

Het plafond op de gelijkvloerse verdieping en in de badkamer op de eerste verdieping is afgewerkt met kunststof latwerk.

Deze bevat geen asbest.

De deskundige kan geen uitspraak doen over de lagen achter het plafond.

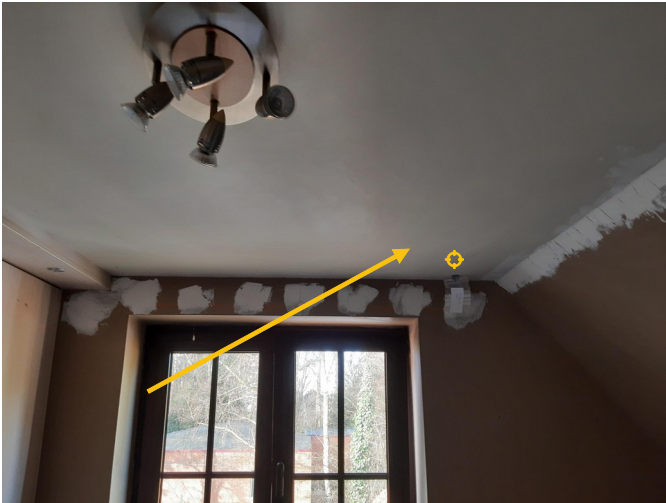
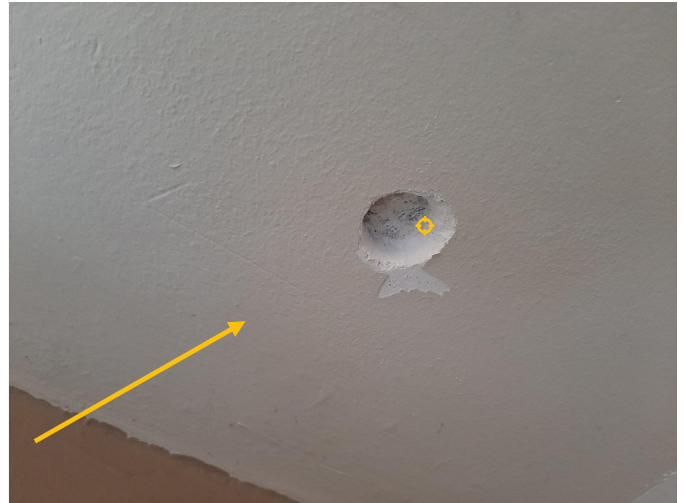
Fiche 5: pleisterwerk muren

Geen asbest

#	Type	Referentie	Resultaat
5.1	Mengmonster	MS24005.02	Geen asbest

Beschrijving	pleisterwerk muren
Omgeving	Binnen
Primaire drager	Plafond
Bindmiddel van materiaal	Gips - kalk

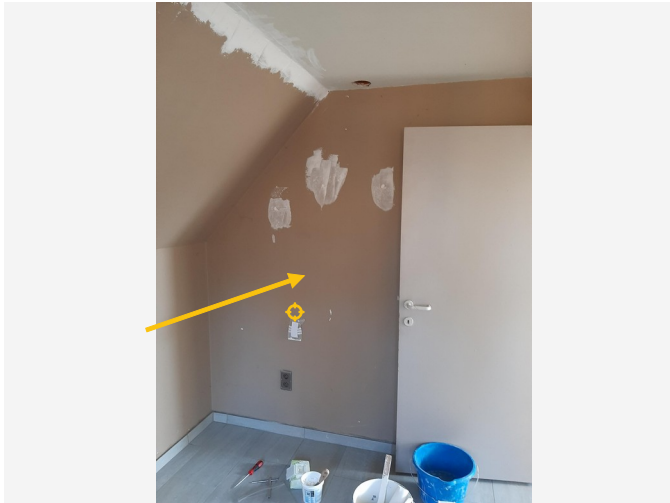
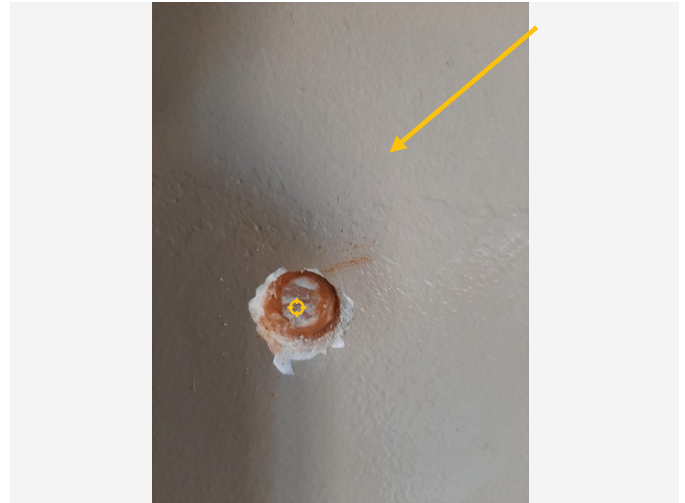
Fiche 6: Pleisterwerk muren

Geen asbest

#	Type	Referentie	Resultaat
6.1	Mengmonster	MS24005.01	Geen asbest

Beschrijving	Pleisterwerk muren
Omgeving	Binnen
Primaire drager	Binnenwand

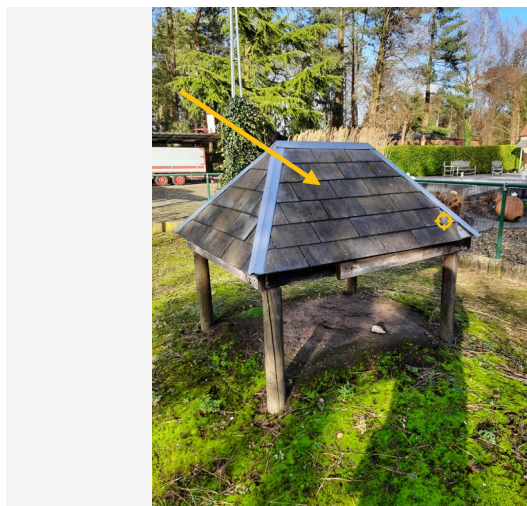
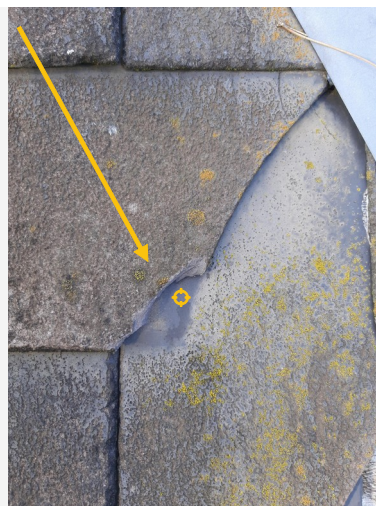
Fiche 7: leien op dierenhok

Geen asbest

#	Type	Referentie	Resultaat
7.1	Puntmonster	PS 24005.06	Geen asbest

Beschrijving	leien op dierenhok
Omgeving	Buiten
Primaire drager	Schuin dak
Bindmiddel van materiaal	Cement
