# Asbestinventarisat attest

Aardeweg 31, 9406 Ninove

Attestnummer : 20231025-000446.001

**Niet-asbestveilig**

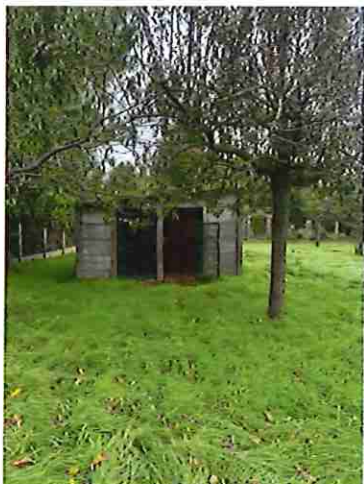
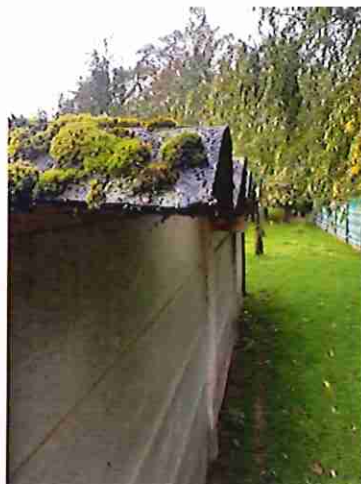
Beschrijving	Type	Actie
1. Golfplaten Stalling	Asbestmateriaal	<a href="#">Verwijderen</a>
1.1 Code: 4	Puntmonster	-

Het asbestmateriaal valt onder de mijlpaal van 2034.

**Verwijderen**

Eindbeoordeling materiaalarisico	Verhoogd materiaalarisico en/of verhoogde kans op vezelvrijgave
----------------------------------	---

Gebondenheid	Categorie 1: hechtgebonden in oorsprong
Asbestsoort (vezeltype)	Alleen chrysotiel
Asbestconcentratie	Laag (< 50%)
Afschermingsgraad van het gehele materiaal	Geheel of deels (ook) vrij aan de binnenlucht
Toestand van het materiaal	Matig beschadigd, matig verweerd

#	Type	Referentie	Resultaat
1.1	Puntmonster	4	Chrysotiel

Beschrijving	Golfplaten Stalling
Omgeving	Grenst aan binnen- en buitenlucht
Primaire drager	Schuin dak
Asbestmateriaal	Dak- en gevelbekleding - Golfplaat
Bindmiddel van asbestmateriaal	Cement
Gebondenheid op basis van bindmiddel	Hecht

- Zorg voor een veilig beheer en verwijder dit asbestmateriaal wanneer het bij werken eenvoudig bereikbaar wordt. Controleer de toestand jaarlijks op wijzigingen.

- Eenvoudige handelingen: mag via doe-het-zelf of door werknemer(s) met opleidingsattest eenvoudige handelingen  
Buitentoepassingen die hechtgebonden zijn kunnen door uzelf verwijderd worden indien: \*Verwijdering enkel indien de voorschriften worden gevolgd.\*Kiest u voor een aannemer voor verwijdering van het materiaal controleer dan of deze voldoen aan de regelgeving.

\*Gebruik steeds de nodige persoonlijke beschermingsmiddelen ook bij wegvoeren naar het containerpark .  
\*Bevochtig het materiaal voor verwijdering.\*Breek het materiaal niet, gebruik geen mechanische machines met grote snelheid ( boor, zaag , slijpmachine,hogedrukreinigers,etc.)

\*Zorg ervoor dat alles vochtig is en goed afgedekt bij het wegvoeren van het afval.

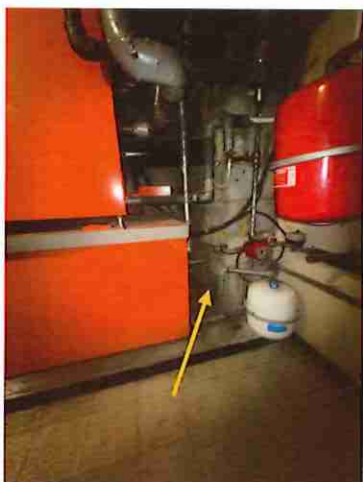
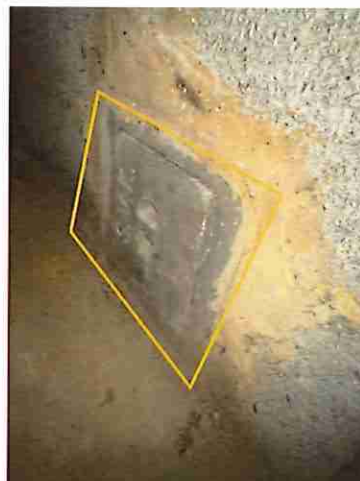
Het asbestmateriaal valt onder de mijlpaal van 2040.

Zorgvuldig beheren

Eindbeoordeling materiaalrisico	Laag materiaalrisico en/of verlaagde kans op vezelvrijgave
---------------------------------	--

Gebondenheid	Categorie 1: hechtgebonden in oorsprong
Asbestsoort (vezeltype)	Crocidoliet aanwezig
Asbestconcentratie	Laag (< 50%)
Afschermingsgraad van het gehele materiaal	Geheel of deels (ook) vrij aan de binnenlucht
Toestand van het materiaal	Onbeschadigd, niet verweerd

Beschrijving	Schouwluik CV
Omgeving	Binnen
Primaire drager	Binnenwand
Asbestmateriaal	Brandwerende afsluiting (prefab geheel) - Luik
Bindmiddel van asbestmateriaal	Cement
Gebondenheid op basis van bindmiddel	Hecht
Hoeveelheid (gewicht - aantal)	• 10,00 kg - 1 stuk
Totaal gewicht	10,00 kg
Eenvoudig bereikbaar	Ja
Bevestigingswijze	• Geklemd
Identificatiemethode	Vaststelling zonder monstername

- Zorg voor een veilig beheer en verwijder dit asbestmateriaal wanneer het bij werken eenvoudig bereikbaar wordt. Controleer de toestand jaarlijks op wijzigingen.

- Eenvoudige handelingen: mag via doe-het-zelf of door werknemer(s) met opleidingsattest eenvoudige handelingen  
Toepassing niet breken bij verwijdering. Wegvoeren als asbestafval volgens de voorschriften .

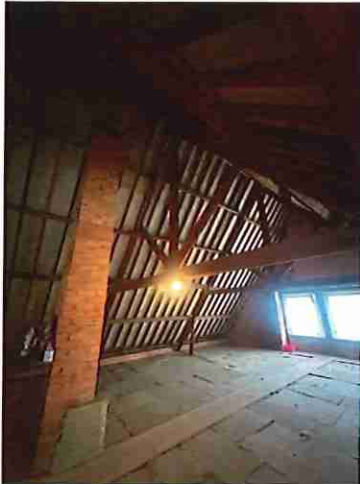
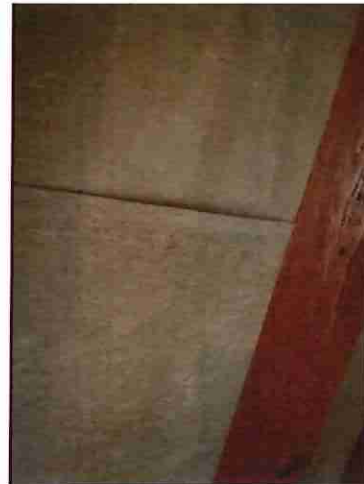
Het asbestmateriaal valt onder de mijlpaal van 2040.

**Zorgvuldig beheren**

Eindbeoordeling materiaalrisico	Laag materiaalrisico en/of verlaagde kans op vezelvrijgave
---------------------------------	--

Gebondenheid	Categorie 1: hechtgebonden in oorsprong
Asbestsoort (vezeltype)	Crocidoliet aanwezig
Asbestconcentratie	Laag (< 50%)
Afschermingsgraad van het gehele materiaal	Geheel of deels (ook) vrij aan de binnenlucht
Toestand van het materiaal	Onbeschadigd, niet verweerd

Beschrijving	Onderdak woning Menuiserite
Omgeving	Grenst aan binnen- en buitenlucht
Primaire drager	Schuin dak
Asbestmateriaal	Plaat, paneel, tablet - Type Menuiserite
Bindmiddel van asbestmateriaal	Cement
Gebondenheid op basis van bindmiddel	Hecht
Hoeveelheid (oppervlakte - dikte - aantal)	• 204,00 m <sup>2</sup> - 0,30 cm - 1 stuk
Totaal volume	0,612 m <sup>3</sup>

Eenvoudig bereikbaar	Nee <ul style="list-style-type: none"><li>• Verwijdering tast de bouwkundige integriteit aan.</li></ul>
Bevestigingswijze	<ul style="list-style-type: none"><li>• Genageld, geniet</li></ul>
Identificatiemethode	Vaststelling zonder monstername
Destructieve handeling voor identificatie	Nee
Opmerking	Bij aflevering van het attest zijn de oppervlaktes zonder enige waarborg van oppervlakte en het verschil in min of meer tussen de werkelijke en de ingevoerde oppervlakte ook al overtrof dit verschil 100%.

- Zorg voor een veilig beheer en verwijder dit asbestmateriaal wanneer het bij werken eenvoudig bereikbaar wordt. Controleer de toestand jaarlijks op wijzigingen.

- Eenvoudige handelingen: mag via doe-het-zelf of door werknemer(s) met opleidingsattest eenvoudige handelingen  
Buitentoepassingen die hechtgebonden zijn kunnen door uzelf verwijderd worden indien: \*Verwijdering enkel indien de voorschriften worden gevolgd.\*Kiest u voor een aannemer voor verwijdering van het materiaal controleer dan of deze voldoen aan de regelgeving.  
\*Gebruik steeds de nodige persoonlijke beschermingsmiddelen ook bij wegvoeren naar het containerpark .  
\*Bevochtig het materiaal voor verwijdering.\*Breek het materiaal niet, gebruik geen mechanische machines met grote snelheid ( boor, zaag , slijpmachine,hogedrukreinigers,etc.)  
\*Zorg ervoor dat alles vochtig is en goed afgedekt bij het wegvoeren van het afval.

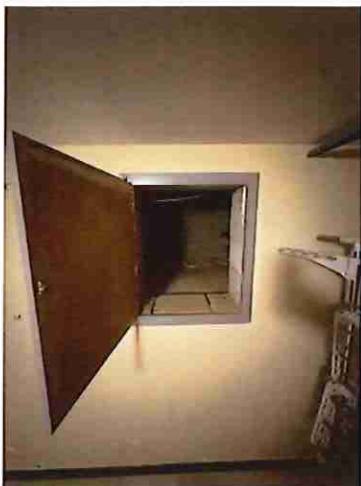
*Situeringsfoto*

**Reden:** Het onderzoek kan niet uitgevoerd worden binnen de bepalingen van de Welzijnswet

**Uitleg van de asbestdeskundige:** Kruipruimte is niet toegankelijk door zijn beperkte hoogte .

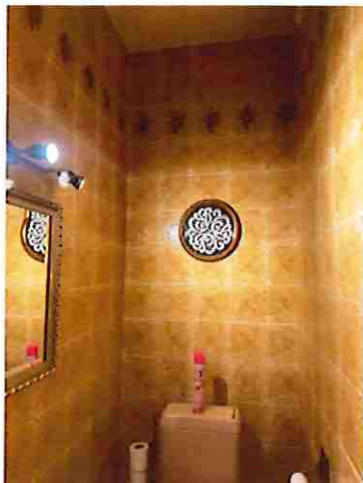
## Fiche 5: Tegellijmen

Bepaalde tegellijmen konden vroeger asbesthoudend zijn , zonder destructief onderzoek kon daar echter geen uitsluitsel over gedaan worden . Bij renovatie of afbraakwerken kan via staalname met zekerheid aangetoond worden of deze lijmen al dan niet asbesthoudend zijn om zo de nodige maatregelen en voorschriften te kunnen volgen .

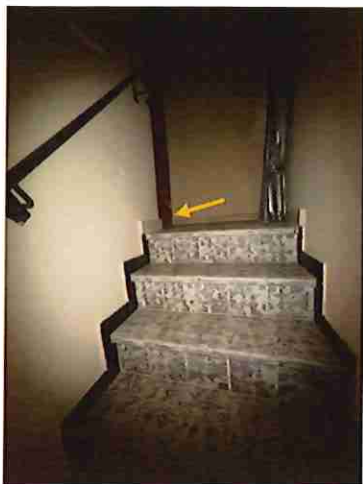
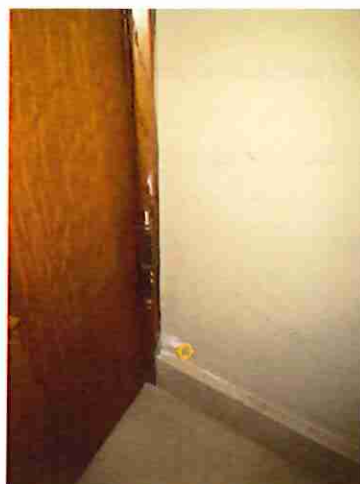
## Fiche 6: Pleister muren

Geen asbest

#	Type	Referentie	Resultaat
6.1	Mengmonster	1	Geen asbest

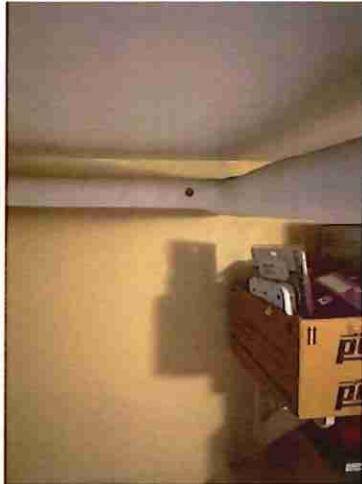
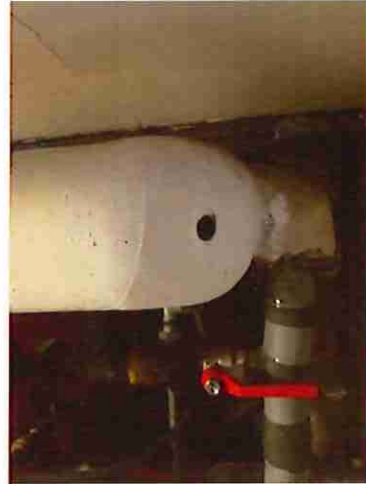
## Fiche 7: Leidingisolatie kelder

Geen asbest

#	Type	Referentie	Resultaat
7.1	Mengmonster	3	Geen asbest

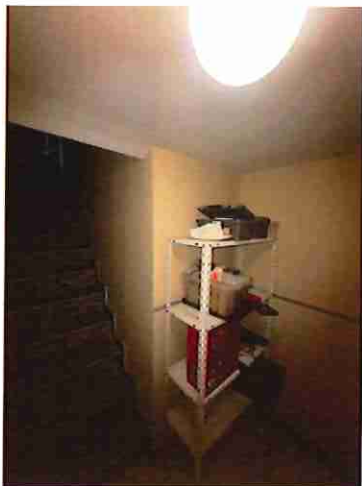
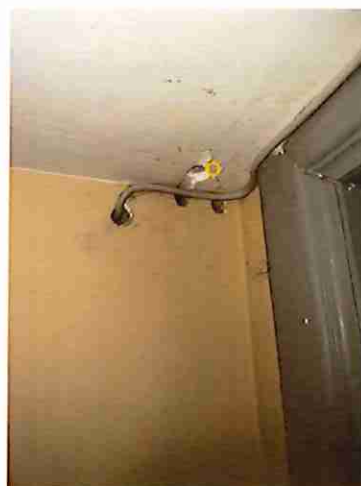
## Fiche 8: Pleister plafonds

Geen asbest

#	Type	Referentie	Resultaat
8.1	Mengmonster	2	Geen asbest
