# Asbestinventarisatetest

Vijverstraat 48A, 3040 Huldenberg

Attestnummer : **20250331-000453.000**

Uitgegeven op : **31.03.2025**

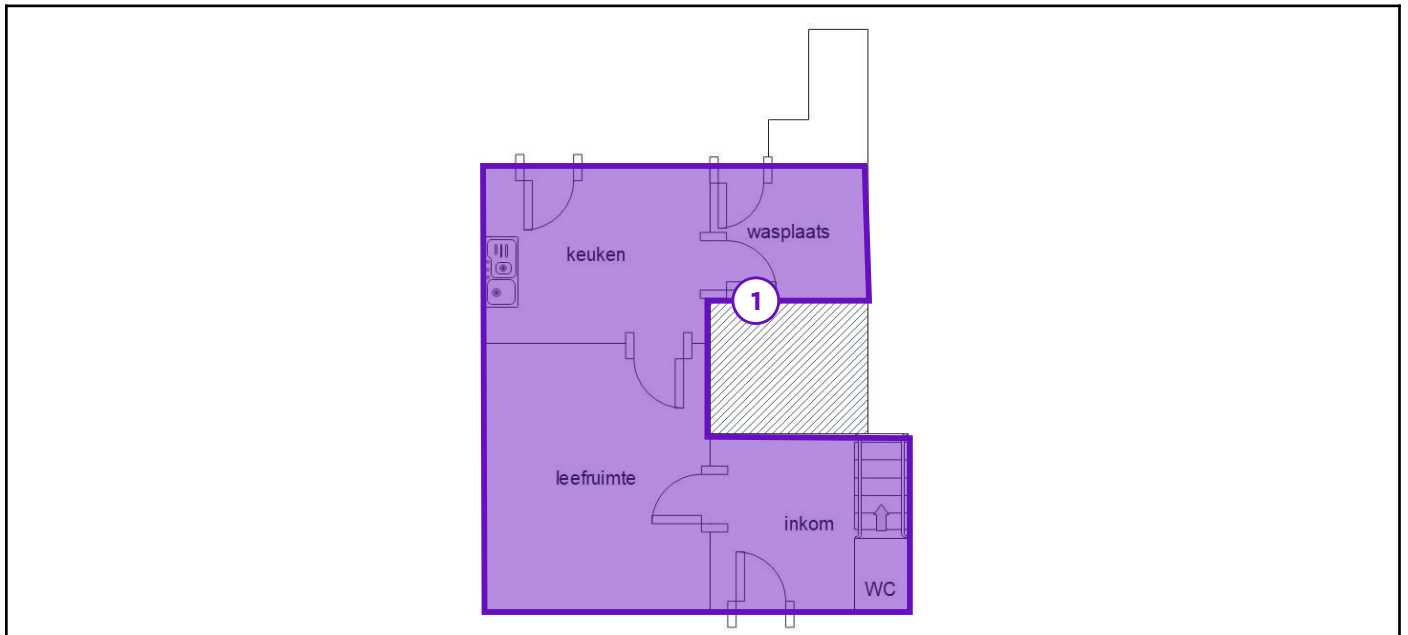
## Plan 1.2: gelijkvloers (plafonds)

Beschrijving	Type	Actie
1. Valse plafonds	Advies	-

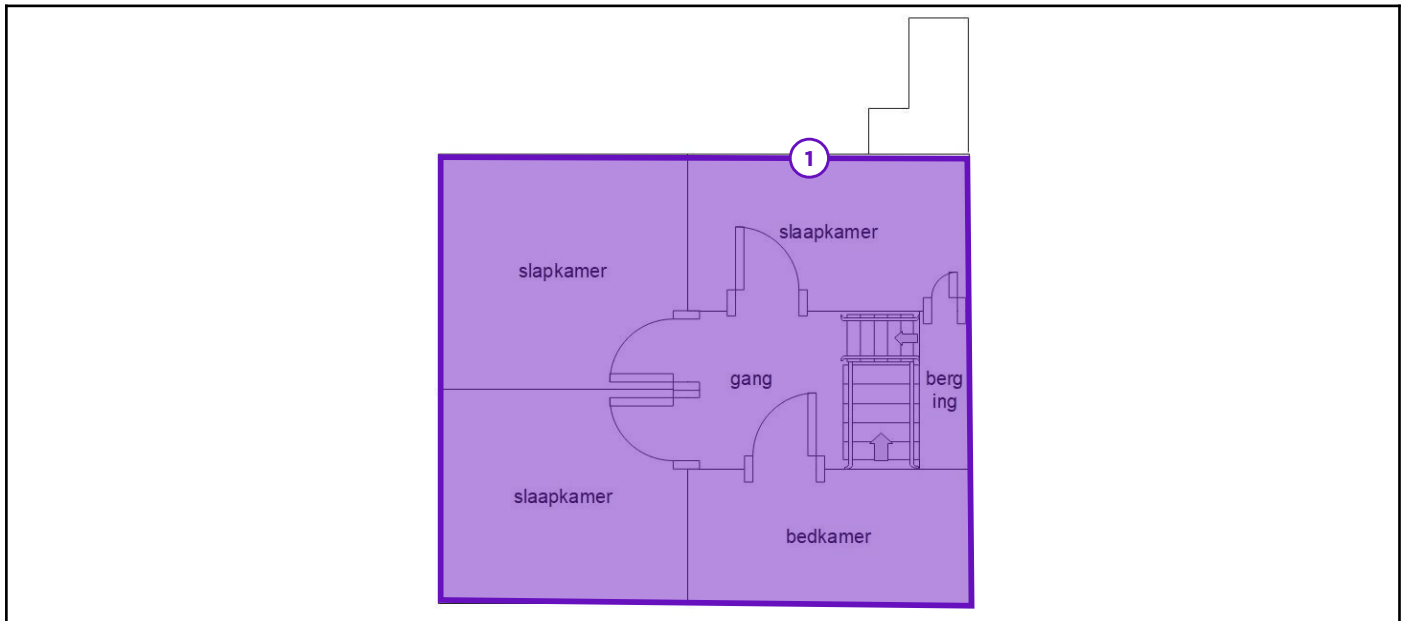
## Plan 1.4: eerste verdieping (plafonds)

Beschrijving	Type	Actie
1. Valse plafonds	Advies	-

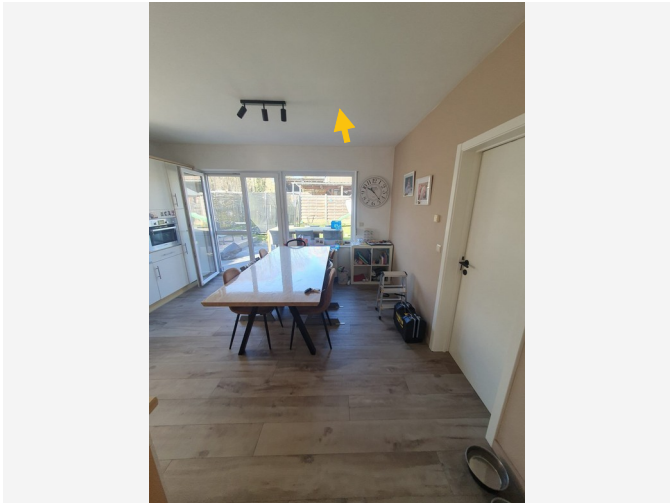
Vrije foto

De aangeduide plafonds betreffen verlaagde plafonds. Aangezien dit een niet-destructief onderzoek betreft, is er niet onderzocht wat er zich mogelijks achter dit verlaagd plafond bevindt. Het is dus aangewezen om bijkomend onderzoek uit te voeren bij werken.

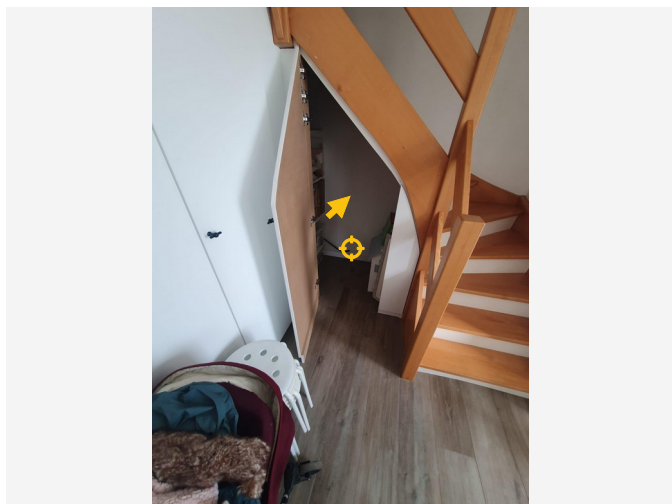
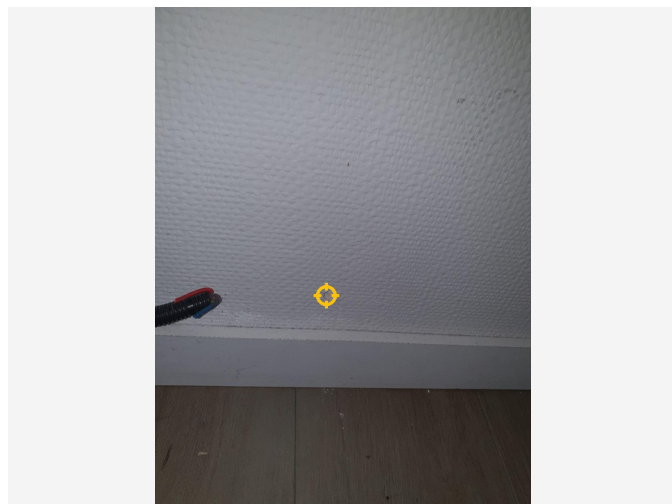
## Fiche 2: Pleisterwerk muren

## Conclusie

Geen asbest

#	Type	Referentie	Resultaat
2.1	Mengmonster	070325A1.1	Geen asbest

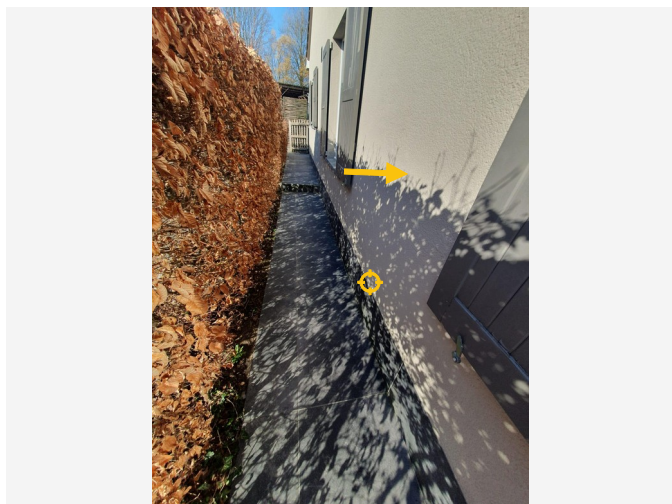
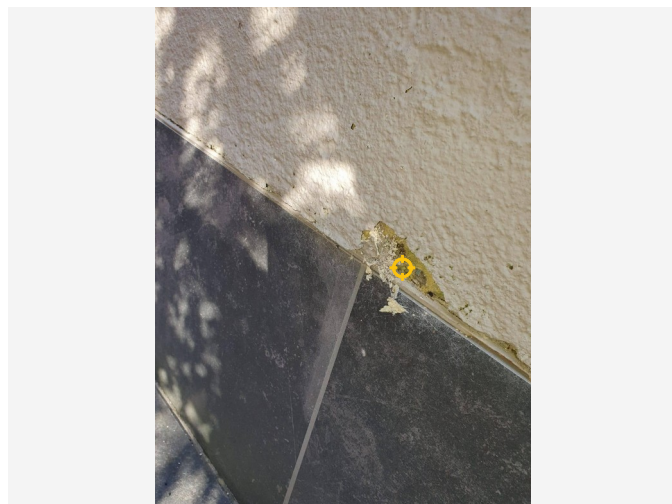
## Fiche 3: Crepi

## Conclusie

Geen asbest

#	Type	Referentie	Resultaat
3.1	Mengmonster	070325A1.4	Geen asbest

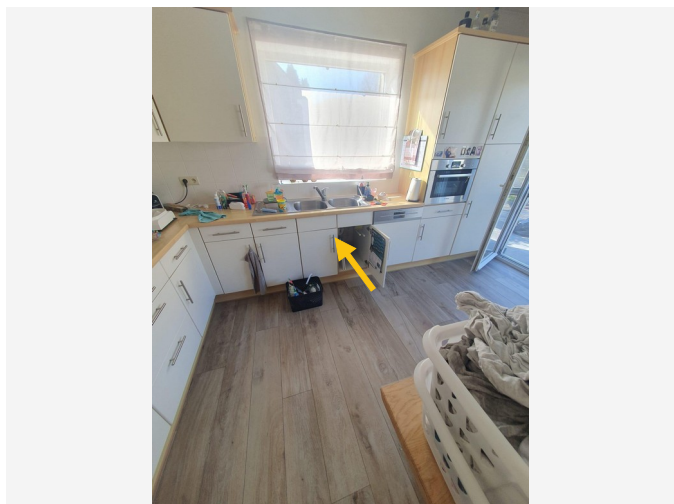
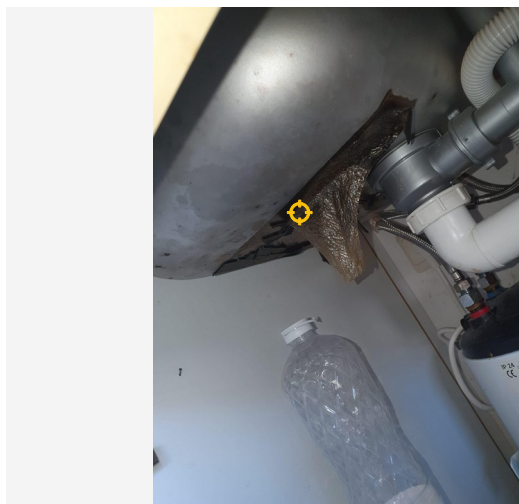
## Fiche 4: Antidreunplaatje

## Conclusie

Geen asbest

#	Type	Referentie	Resultaat
4.1	Puntmonster	070325A1.2	Geen asbest

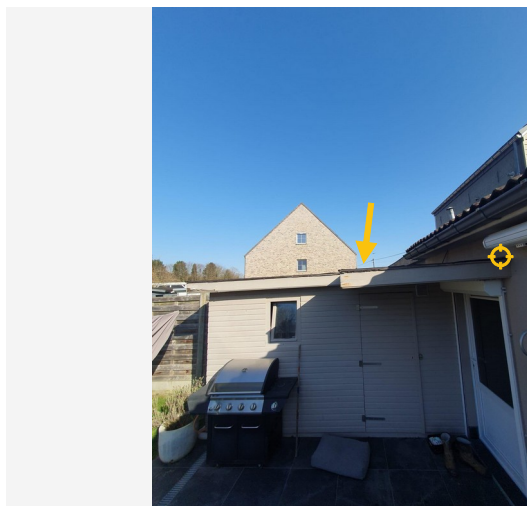
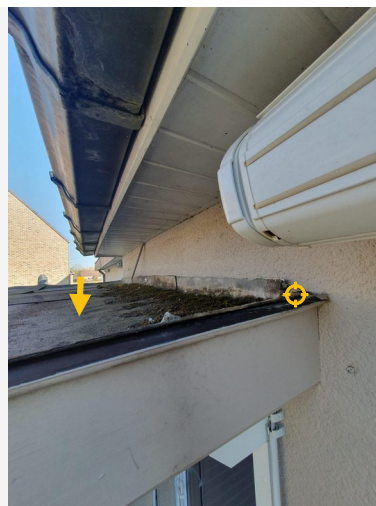
## Fiche 5: Roofing

## Conclusie

Geen asbest

#	Type	Referentie	Resultaat
5.1	Puntmonster	070325A1.3	Geen asbest
