Asbestinventarisatetest

Windmutslaan 8, 1701 Dilbeek

Attestnummer : 20241210-000518.000
Uitgegeven op : 10.12.2024
Geldig tot : 10.12.2034

Niet-asbestveilig

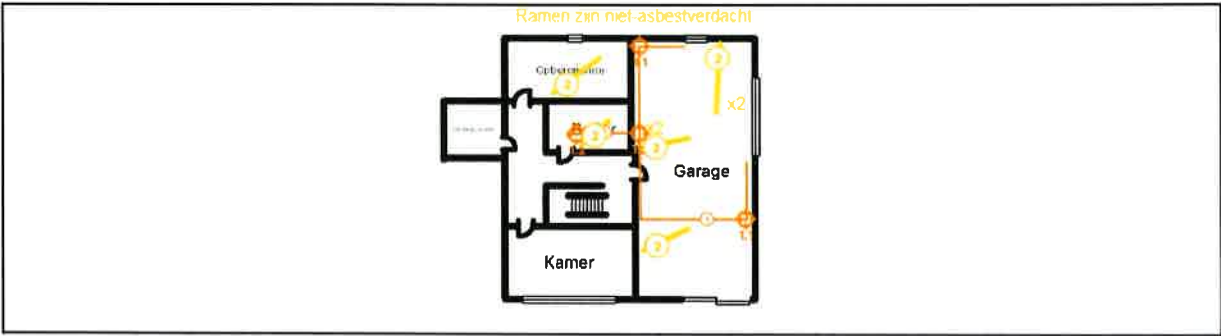
Plan 1.1: Kelder

Beschrijving	Type	Actie
1. Leldingsisolatie (gips)	Asbestmateriaal	Verwijderen
1.1 Code: IT-M003 (B)	Mengmonster	-
1.2 Code: IT-M003 (RS)	Mengmonster	-
2. Bakeliet schakelaars/stopcontacten	Asbestmateriaal	Zorgvuldig beheren
6. Ramen (niet-asbestverdacht)	Advies	-

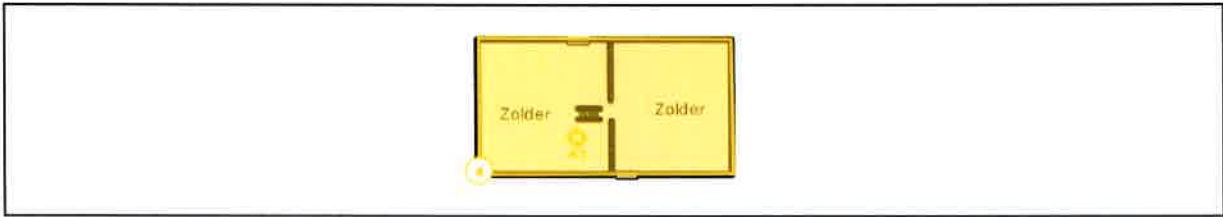
Plan 1.10: Zolder

Beschrijving	Type	Actie
4. Onderdak type Menuiserie	Asbestmateriaal	Zorgvuldig beheeren
4.1 Code: IT-M004	Puntmonster

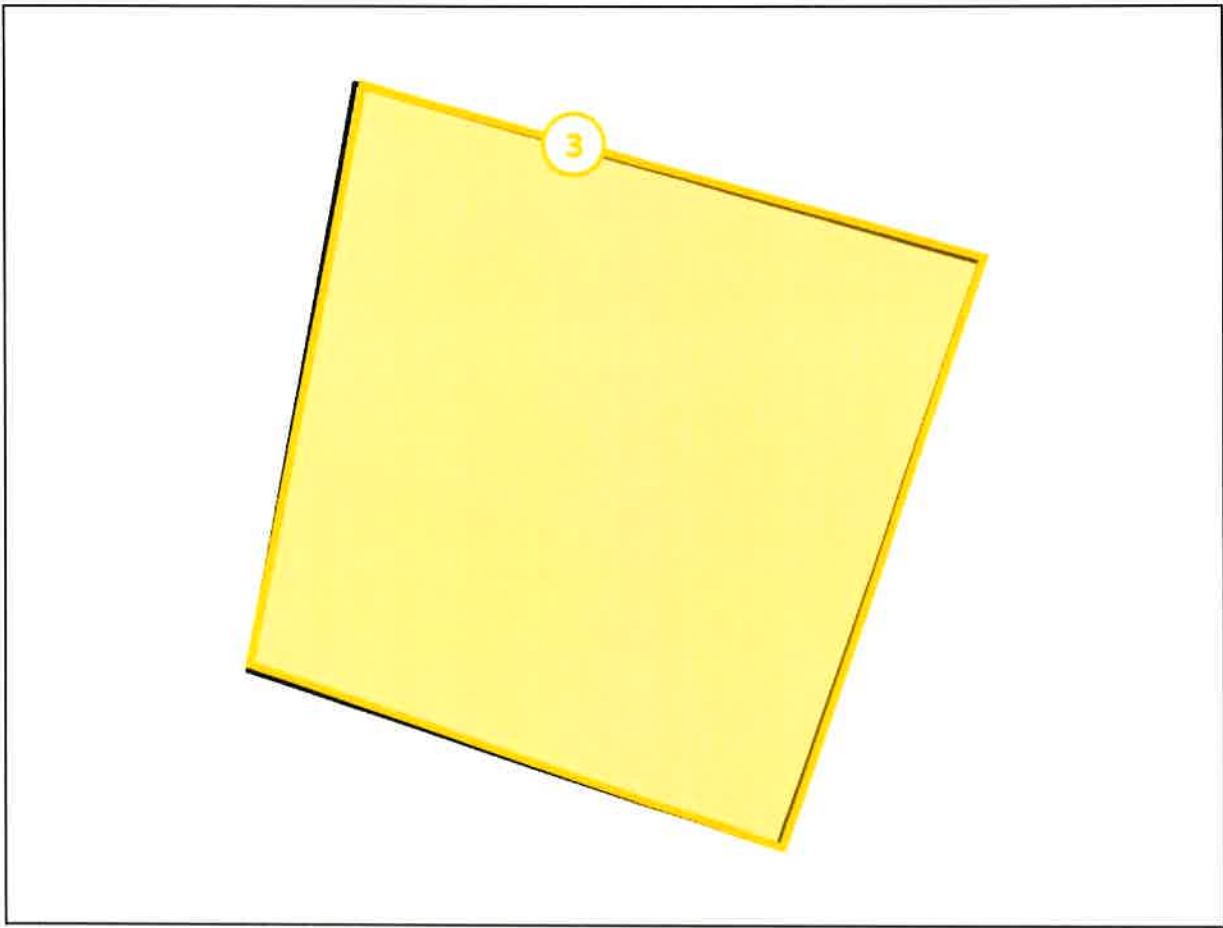
Plan 2.1: Tuinhuis 1

Beschrijving	Type	Actie
3. Roofing	Asbestmateriaal	Zorgvuldig beheren

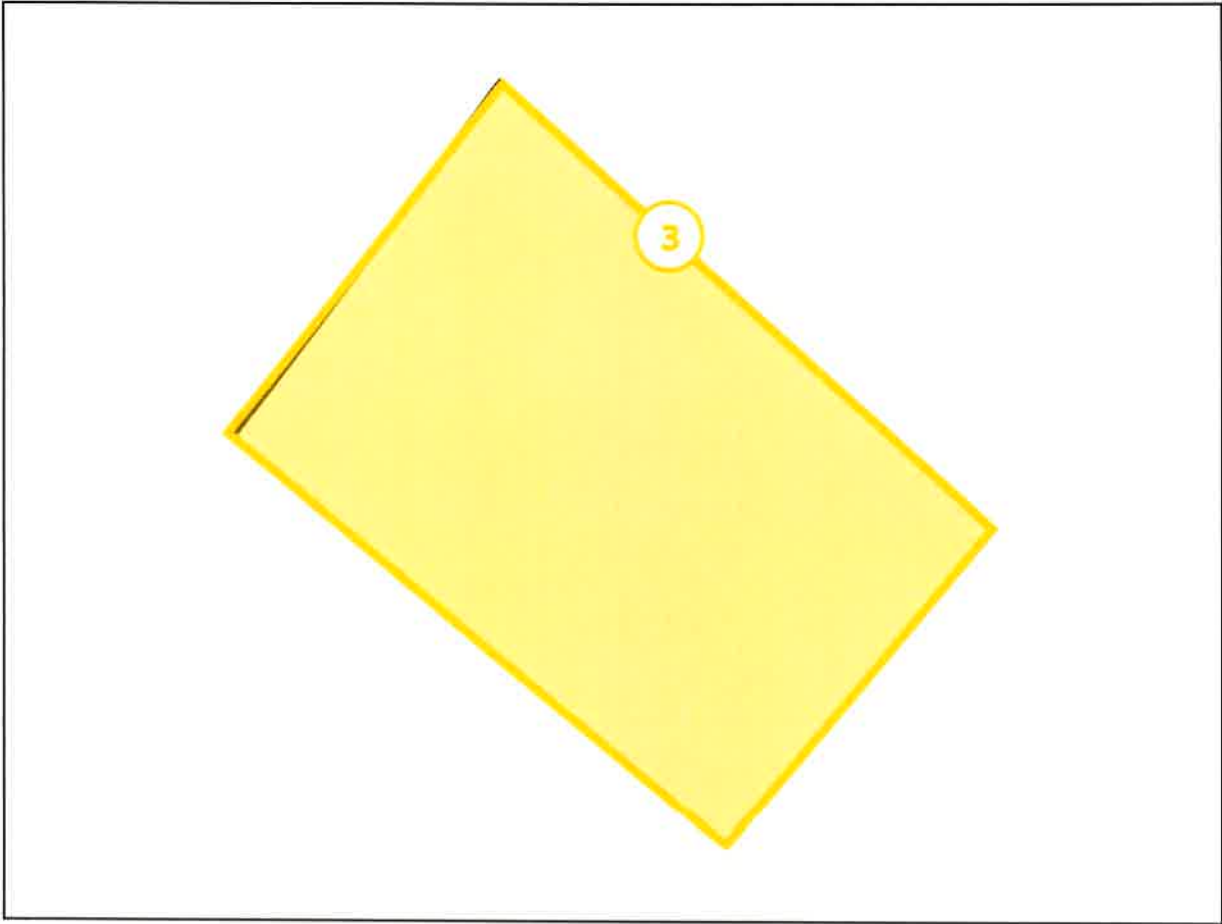
Plan 3.1: Tuinhuis 2

Beschrijving	Type	Actie
3. Roofing	Asbestmateriaal	Zorgvuldig beheren

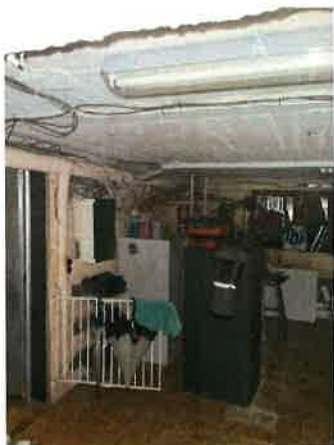
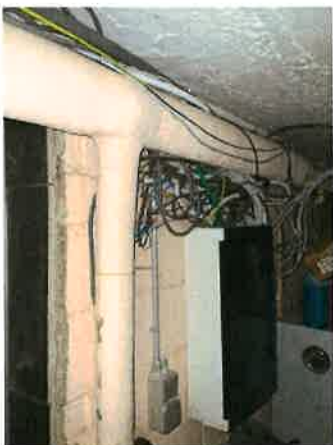
Fiche 1: Leidingisolatie (gips)

Het asbestmateriaal valt onder de mijlpaal van 2034.

Eindbeoordeling materiaalrisico	Verhoogd materiaalrisico en/of verhoogde kans op vezelvrijgave
---------------------------------	--

Gebondenheid	Categorie 2: niet-hechtgebonden met matrix
Asbestsoort (vezeltype)	Amfibool aanwezig, uitgezonderd crocidoliet
Asbestconcentratie	Hoog (>= 50%)
Afschermingsgraad van het gehele materiaal	Geheel of deels (ook) vrij aan de binnenlucht
Toestand van het materiaal	Licht beschadigd, licht verweerd. Intact calciumsilicaatmateriaal of categorie III 'gebondenheid'

#	Type	Referentie	Resultaat
1.1	Mengmonster	IT-M003 (B)	Geen asbest
1.2	Mengmonster	IT-M003 (RS)	Amosiet

Beschrijving	Leding(isolatie (g)ps)
Omgeving	Binnen
Primaire drager	HVAC infrastructuur en ultrustlng
Asbestmateriaal	In-situ afwerkingslagen - Thermische isolatie
Bindmiddel van asbestmateriaal	Gips - kalk
Gebondenheid op basis van bindmiddel	Niet-hechtgebonden
Hoeveelheid (lengte - omtrek - dikte - aantal)	• 16,00 m - 20,00 cm - 4,00 cm - 1 stuk
Totaal volume	0,128 m³
Eenvoudig bereikbaar	Ja
Bevestigingswijze	• Verlijmd, ingegoten, versmeerd
Identificatiemethode	Vaststelling met monstername
Destructieve handeling voor identificatie	Nee
Opmerking	De hoeveelheid is een schatting en kan afwijken van de werkelijke toestand. Rechte stukken en bochten worden waar mogelijk apart bemonsterd.

- Verwijder dit asbestmateriaal zo snel mogelijk. Volg de toestand goed op.

- Hermetische zone (erkend asbestverwijderaar)
Deze toepassing kan enkel door een erkende asbestverwijderaar via de methodiek van hermetische zone verwijderd worden omdat verwijdering via de methodiek van eenvoudige handelingen en/of couveusezakmethode niet mogelijk is; en er automatisch een verhoogd risico op vrijgave van asbestvezels (max. concentratie 0,01 vezels/cm - CODEX Art. VI.3-54) ontstaat. (Bron: CODEX - Art. VI.3-61.- par 1.)

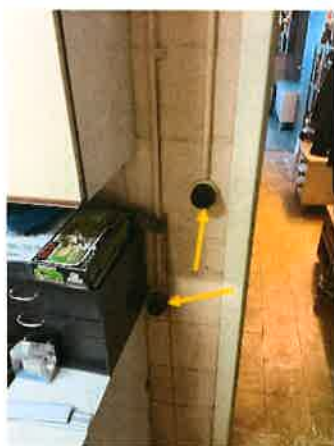
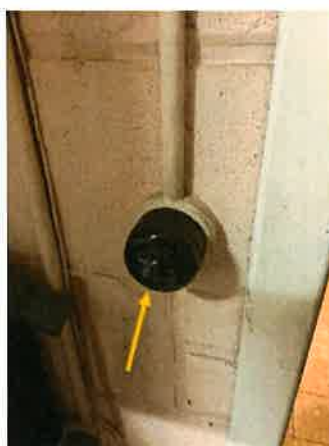
Fiche 2: Bakeliet schakelaars/stopcontacten

Het asbestmateriaal valt onder de mijlpaal van 2040.

Eindbeoordeling materiaalrisico	Laag materiaalrisico en/of verlaagde kans op vezelvrijgave
---------------------------------	--

Gebondenheid	Categorie 1: hechtgebonden in oorsprong
Asbestsoort (vezeltype)	Crocidoliet aanwezig
Asbestconcentratie	Laag (< 50%)
Afschermingsgraad van het gehele materiaal	Geheel of deels (ook) vrij aan de binnenlucht
Toestand van het materiaal	Onbeschadigd, niet verweerd

Beschrijving	Bakeliet schakelaars/stopcontacten
Omgeving	Binnen
Primaire drager	Communicatie en elektrische Infrastructuur en ultrusting
Asbestmateriaal	Plaat, paneel, tablet - Type Bakeliet
Bindmiddel van asbestmateriaal	Kunststof of -hars
Gebondenheid op basis van bindmiddel	Hecht
Hoeveelheid (oppervlakte - dikte - aantal)	• 0,01 m² - 1,00 cm - 7 stuks
Totaal volume	< 0,001 m³
Eenvoudig bereikbaar	Ja
Bevestigingswijze	• Geschroefd
Identificatiemethode	Vaststelling zonder monstername
Destructieve handling voor identificatie	Nee
Opmerking	De hoeveelheid is een schatting.

- Zorg voor een veilig beheer en verwijder dit asbestmateriaal wanneer het bij werken eenvoudig bereikbaar wordt. Controleer de toestand jaarlijks op wijzigingen.

- Eenvoudige handelingen: mag via doe-het-zelf of door werknemer(s) met opleidingsattest eenvoudige handelingen
Deze toepassing kan door een aannemer die over een opleidingsattest eenvoudige handelingen beschikt of door een particulier (doe-het-zelf), verwijderd worden indien er geen verhoogd risico op vrijgave van asbestvezels (max. concentratie 0,01 vezels/cm³ - CODEX Art. VI.3-54) ontstaat en de toepassing voorafgaand wordt gefixeerd/bevochtigd; de individuele elementen zonder machinale werktuigen en zonder breken of gooien een voor een losgemaakt worden; en ten slotte in gesloten verpakking weggevoerd worden naar een erkend afvalpunt (recyclagepark).

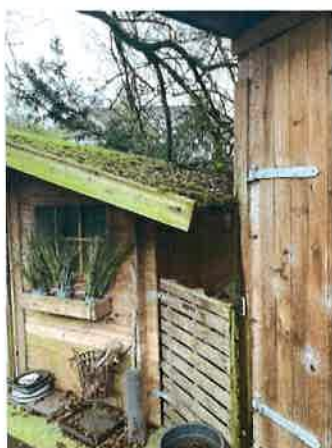
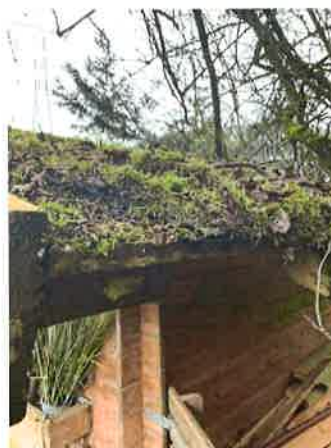
Fiche 3: Roofing

Het asbestmateriaal valt onder de mjlpaal van 2040.

Laag materiaafrisico en/of verlaagde kans op vezelvrijgave

Gebondenheid	Categorie 1: hechtgebonden in oorsprong
Asbestsoort (vezeltype)	Alleen chrysotiel
Asbestconcentratie	Laag (< 50%)
Afshermingsgraad van het gehele materiaal	Geheel of deels vrij aan de buitenlucht
Toestand van het materiaal	Licht beschadigd, licht verweerd. Intact calciumsilicaatmateriaal of categorie III 'gebondenheid'

Beschrijving	Roofing
Omgeving	Buiten
Primaire drager	Plat dak
Asbestmateriaal	Dak- en gevelbekleding - Roofing
Bindmiddel van asbestmateriaal	Bitumen (roofing, teer, asfalt)
Gebondenheid op basis van bindmiddel	Hecht
Hoeveelheid (oppervlakte - aantal)	<ul style="list-style-type: none">• 10,00 m² - 1 stuk• 12,00 m² - 1 stuk
Totale oppervlakte	22,00 m²
Eenvoudig bereikbaar	Ja
Bevestigingswijze	<ul style="list-style-type: none">• Verlijmd, ingegoten, versmeerd
Identificatiemethode	Vaststelling zonder monstername Motivatie: Op vraag van de eigenaar-opdrachtgever werd geen monstername uitgevoerd
Destructieve handling voor identificatie	Nee
Opmerking	Op vraag van de eigenaar werd geen monstername uitgevoerd.

- Zorg voor een veilig beheer en verwijder dit asbestmateriaal wanneer het bij werken eenvoudig bereikbaar wordt. Controleer de toestand jaarlijks op wijzigingen.

- Eenvoudige handelingen: mag via doe-het-zelf of door werknemer(s) met opleidingsattest eenvoudige handelingen
Deze toepassing kan door een aannemer die over een opleidingsattest eenvoudige handelingen beschikt of door een particulier (doe-het-zelf), verwijderd worden indien er geen verhoogd risico op vrijgave van asbestvezels (max. concentratie 0,01 vezels/cm³ - CODEX Art. VI.3-54) ontstaat en de toepassing voorafgaand wordt gefixeerd/bevochtigd; de individuele elementen zonder machinale werktuigen en zonder breken of gooien een voor een losgemaakt worden; en ten slotte in gesloten verpakking weggevoerd worden naar een erkend afvalpunt (recyclagepark).

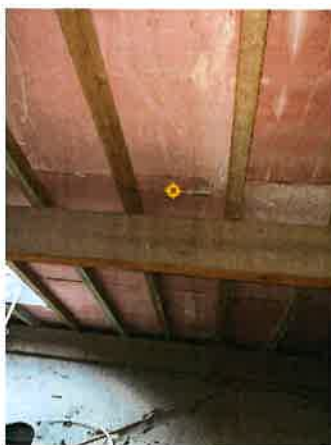
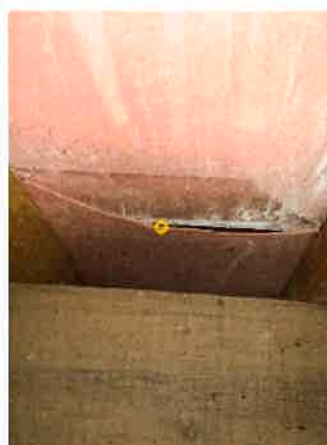
Fiche 4: Onderdak type Menuiserie

Het asbestmateriaal valt onder de mijlpaal van 2040.

Eindbeoordeling materiaalarisico	Laag materiaalarisico en/of verlaagde kans op vezelvrijgave
----------------------------------	---

Gebondenheid	Categorie 1: hechtgebonden in oorsprong
Asbestsoort (vezeltype)	Alleen chrysotiel
Asbestconcentratie	Laag (< 50%)
Af schermingsgraad van het gehele materiaal	Geheel of deels (ook) vrij aan de binnenlucht
Toestand van het materiaal	Licht beschadigd, licht verweerd. Intact calciumsilicaatmateriaal of categorie III 'gebondenheid'

#	Type	Referentie	Resultaat
4.1	Puntmonster	IT-M004	Chrysotiel

Beschrijving	Onderdak type Menuiserie
Omgeving	Binnen
Primaire drager	Schuin dak
Asbestmateriaal	Plaat, paneel, tablet - Type Menuiserie
Bindmiddel van asbestmateriaal	Cement
Gebondenheid op basis van bindmiddel	Hecht
Hoeveelheid (oppervlakte - dikte - aantal)	• 80,00 m ² - 1,00 cm - 1 stuk
Totaal volume	0,80 m ³
Eenvoudig bereikbaar	Nee • Het asbestmateriaal is bedekt (uitgezonderd laag verf, coating, behang, kunststof, textiel) en het wegnemen van het bedekkende materiaal kan niet zonder het bedekkende materiaal te beschadigen.
Bevestigingswijze	• Geklemd • Genageld, geniet
Identificatiemethode	Vaststelling met monstername
Destructieve handeling voor identificatie	Nee
Opmerking	De hoeveelheid is een schatting en kan afwijken van de werkelijke toestand.

- Zorg voor een veilig beheer en verwijder dit asbestmateriaal wanneer het bij werken eenvoudig bereikbaar wordt. Controleer de toestand jaarlijks op wijzigingen.

- Eenvoudige handelingen: mag via doe-het-zelf of door werknemer(s) met opleidingsattest eenvoudige handelingen
Deze toepassing kan door een aannemer die over een opleidingsattest eenvoudige handelingen beschikt of door een particulier (doe-het-zelf), verwijderd worden indien er geen verhoogd risico op vrijgave van asbestvezels (max. concentratie 0,01 vezels/cm³ - CODEX Art. VI.3-54) ontstaat en de toepassing voorafgaand wordt gefixeerd/bevochtigd; de individuele elementen zonder machinale werktuigen en zonder breken of gooien een voor een losgemaakt worden; en ten slotte in gesloten verpakking weggevoerd worden naar een erkend afvalpunt (recyclagepark).

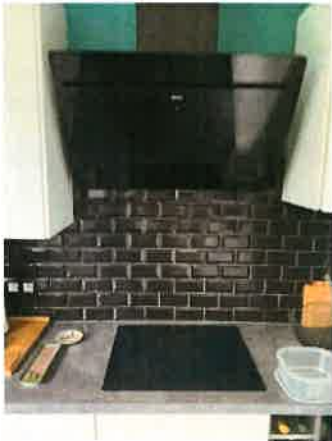
Fiche 5: Faiencetegels

Binnenwanden en/of plafonds afgewerkt met een intacte laag falencetegels zonder zichtbare beschadigingen. Inspectie van de onderliggende lijmlaag, tegels zelf en de rest van de bedekte structuur (opbouw, pleisterwerk) is niet mogelijk zonder uitbreiding naar een destructief onderzoek.

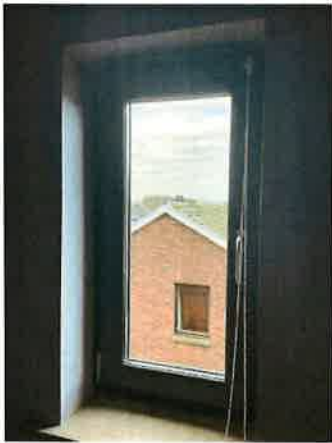
Fiche 6: Ramen (niet-asbestverdacht)

Tijdens de Inspectie is visueel vastgesteld dat ramen vernieuwd zijn en/of compleet gerenoveerd zijn. Mastiek werd opnieuw aangebracht in silicone, niet-asbestverdacht.

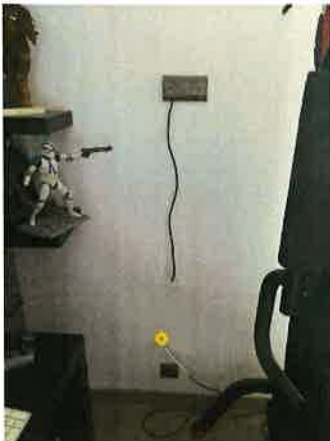
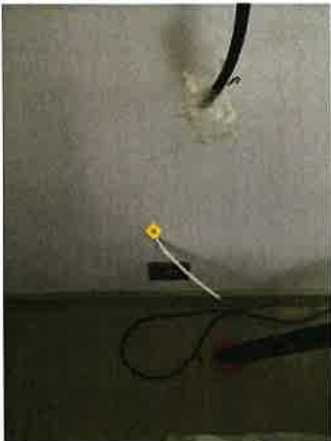
Fiche 7: Pleisterwerk wanden

Geen asbest

#	Type	Referentie	Resultaat
7.1	Mengmonster	IT-M001	Geen asbest

Beschrijving	Pleisterwerk wanden
Omgeving	Binnen
Primaire drager	Binnenwand
Bindmiddel van materiaal	Gips - kalk
Gebondenheid op basis van bindmiddel	Niet-hechtgebonden
Hoeveelheid (oppervlakte - dikte - aantal)	• 300,00 m² - 1,00 cm - 1 stuk
Totaal volume	3,00 m³
Identificatiemethode	Vaststelling met monstername
Destructieve handeling voor identificatie	Nee
Opmerking	Aangegeven hoeveelheden en gewichten berusten louter op grove inschatting en kunnen niet gebruikt worden in het kader van een meetstaat voor werken. Waar mogelijk, wordt staalname uitgevoerd conform het inspectieprotocol: in een droge ruimte zoals een slaapkamer, in een natte ruimte zoals een keuken of badkamer, in een traphal en in een stookruimte.

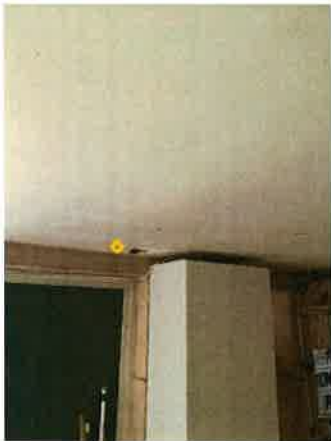
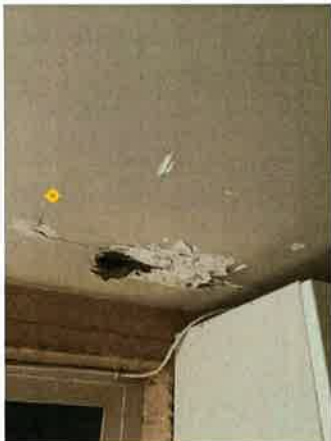
Fiche 8: Pleisterwerk plafonds

Geen asbest

#	Type	Referentie	Resultaat
8.1	Mengmonster	IT-M002	Geen asbest

Beschrijving	Pleisterwerk plafonds
Omgeving	Binnen
Primaire drager	Plafond
Bindmiddel van materiaal	Gips - kalk
Gebondenheid op basis van bindmiddel	Niet-hechtgebonden
Hoeveelheid (oppervlakte - dikte - aantal)	• 300,00 m² - 1,00 cm - 1 stuk
Totaal volume	3,00 m³
Identificatiemethode	Vaststelling met monstername
Destructieve handeling voor identificatie	Nee
Opmerking	Aangegeven hoeveelheden en gewichten berusten louter op grove inschatting en kunnen niet gebruikt worden in het kader van een meetstaat voor werken. Waar mogelijk, wordt staalname uitgevoerd conform het inspectieprotocol: In een droge ruimte zoals een slaapkamer, in een natte ruimte zoals een keuken of badkamer, in een traphal en in een stookruimte.
