Asbestinventarisatetest

Raffelgemstraat 12/31, 9300 Aalst

Attestnummer : **20250211-000166.000**

Uitgegeven op : **11.02.2025**

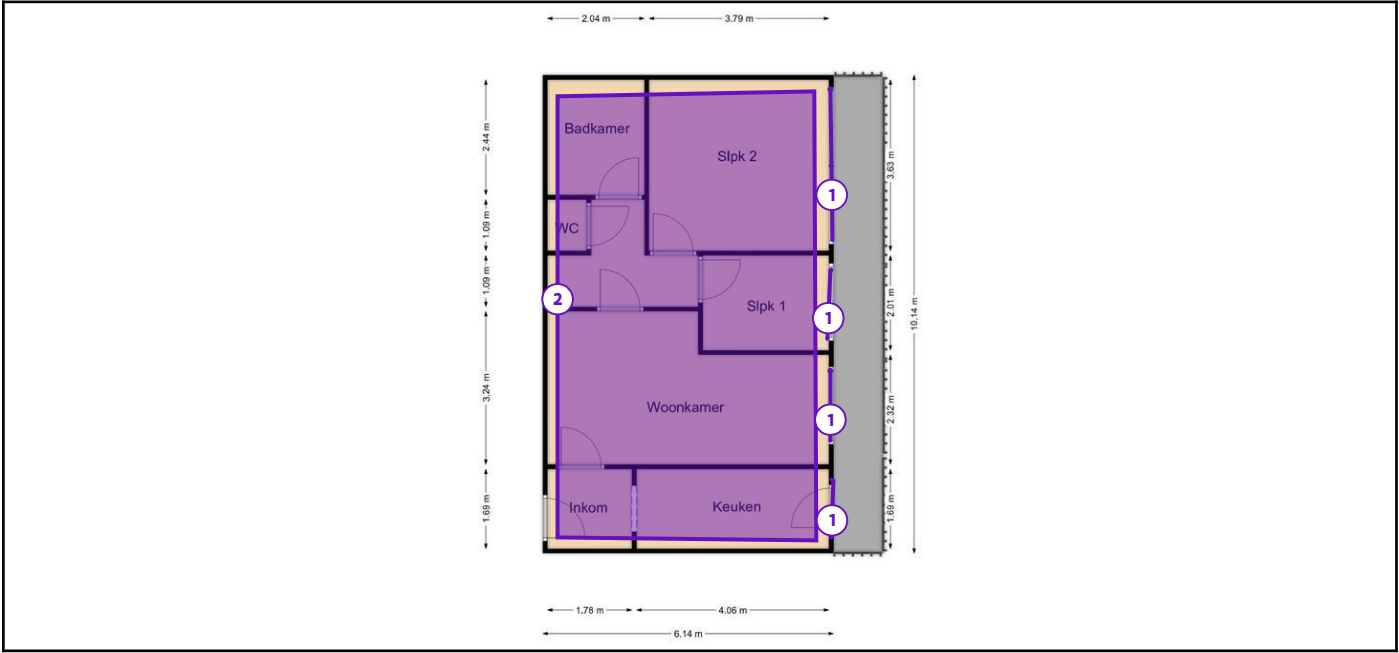
Plan 1.1: Gelijkvloers plan

Beschrijving	Type	Actie
1. Buitenschrijnwerk	Advies	-
2. Laminaat	Advies	-

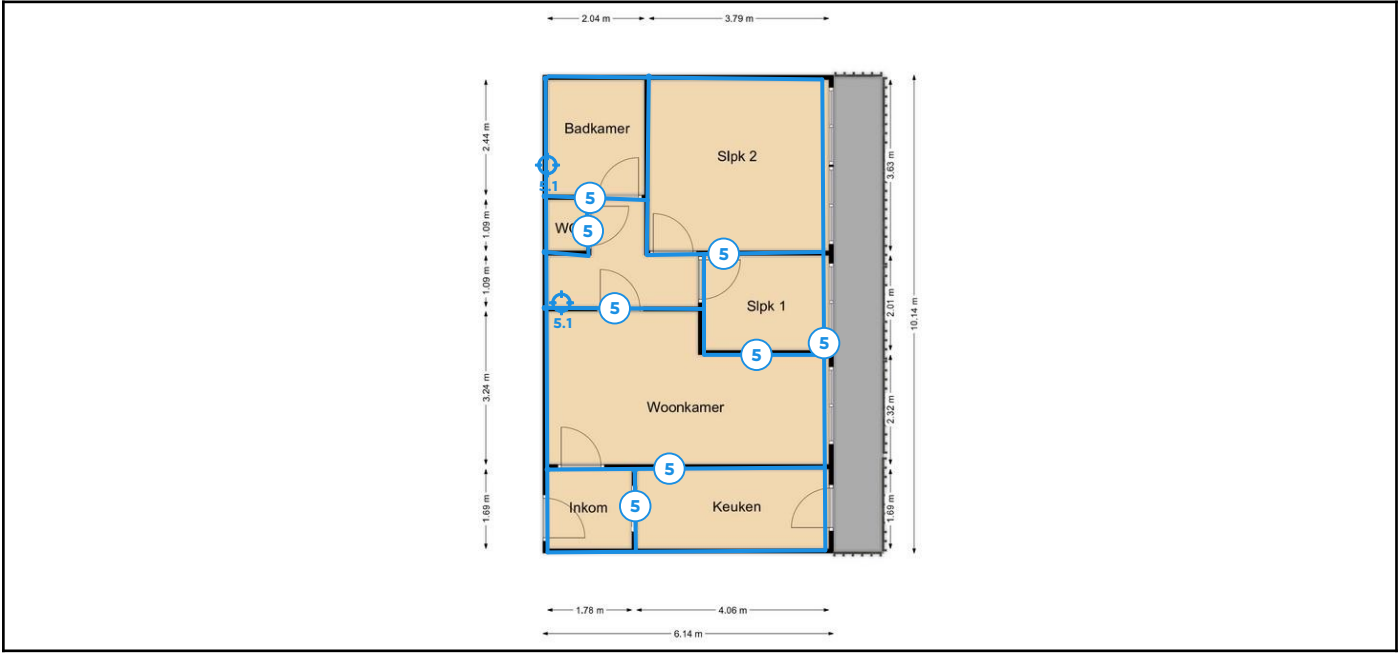
Plan 1.2: Gelijkvloers plan

Beschrijving	Type	Actie
5. Pleisterwerk muren	Geen asbest	-
5.1 Code: 20250205RAF12B32S1	Mengmonster	-

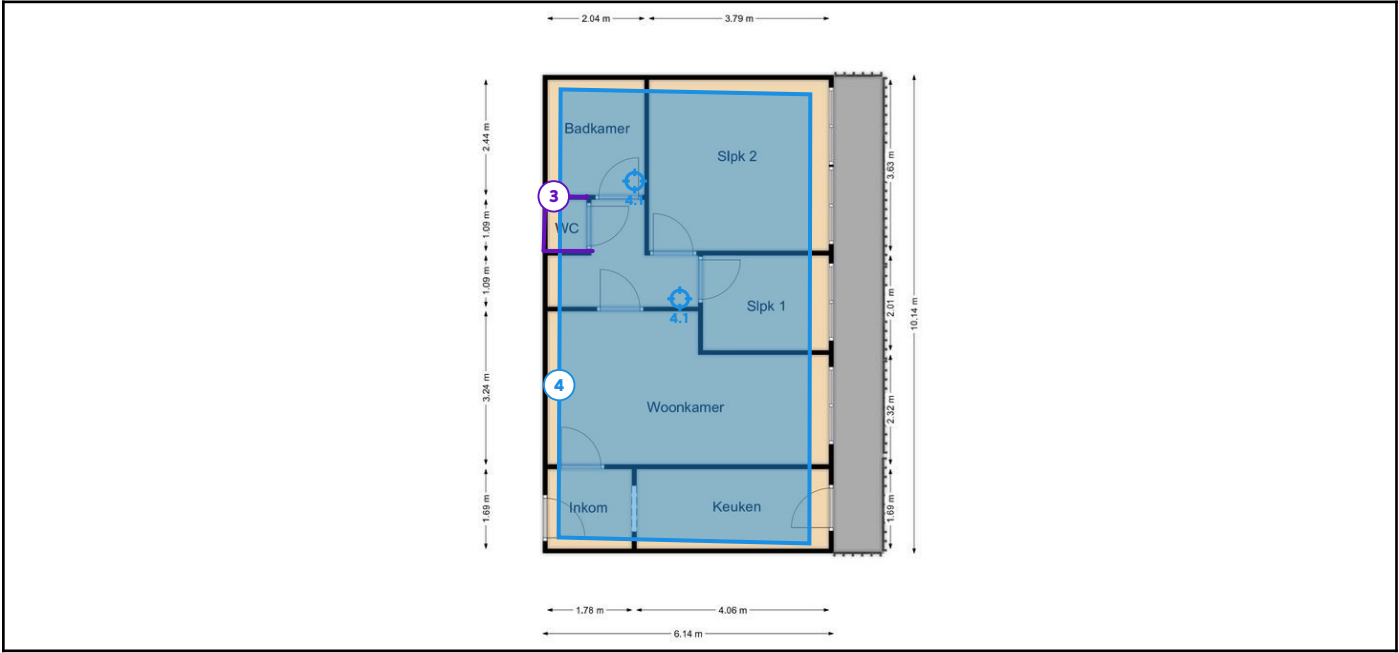
Plan 1.3: Gelijkvloers plan

Beschrijving	Type	Actie
3. Wandbekleding cartonboard	Advies	-
4. Pleisterwerk plafonds	Geen asbest	-
4.1 Code: 20250205RAF12B31S2	Mengmonster	-

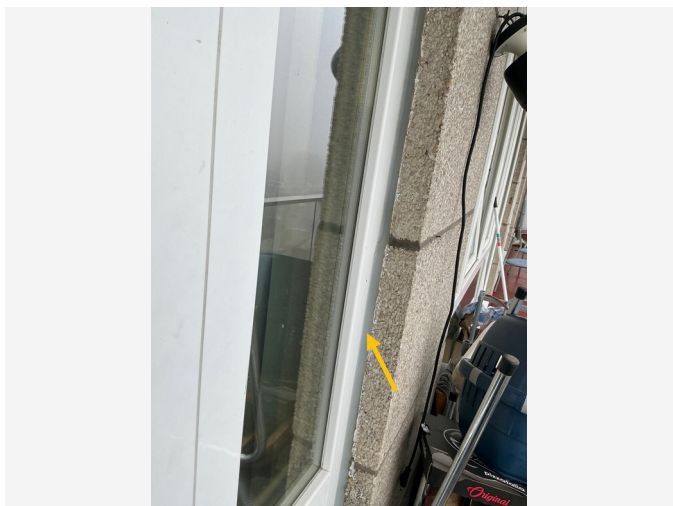
Vrije foto

Het buitenschrijnwerk is van PVC, de hechtingskit soepel en elastisch. Beide bezitten geen asbesthoudende kenmerken.

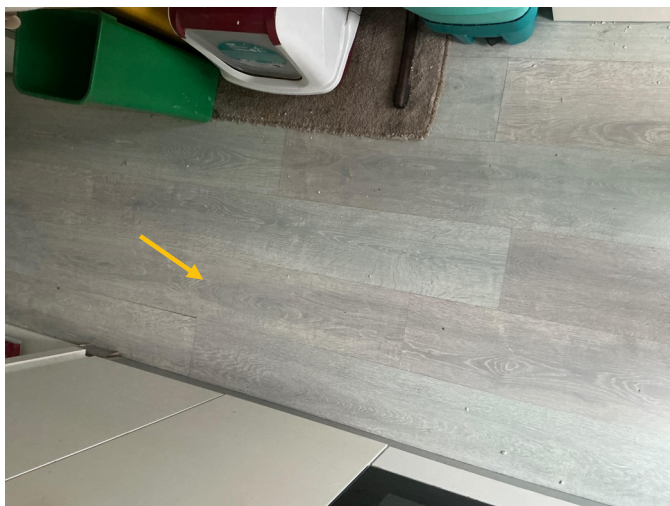
Vrije foto

De vloerbedekking bestaat uit laminaat. Dit bezit geen asbesthoudende kenmerken. De deskundige kan geen uitspraak doen over onderliggende materialen. Hiervoor is een destructief onderzoek nodig.

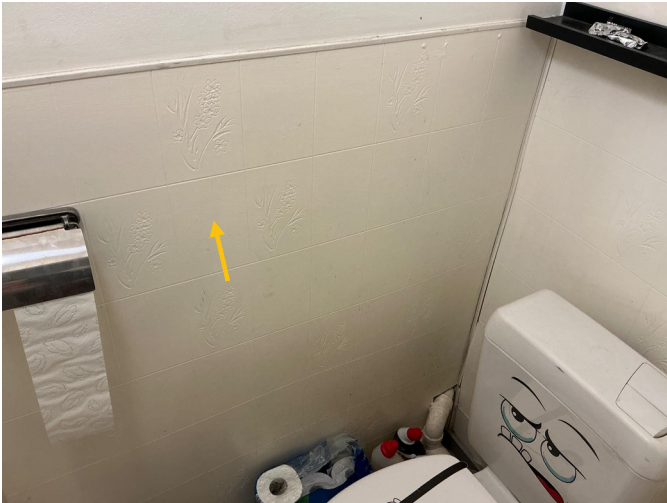
Vrije foto

De wandbekleding in het toilet bestaat uit cartonboard. Dit bezit geen asbesthoudende kenmerken.

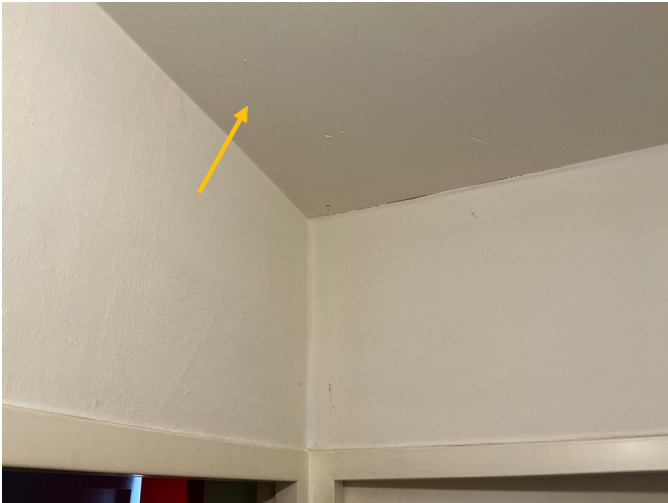
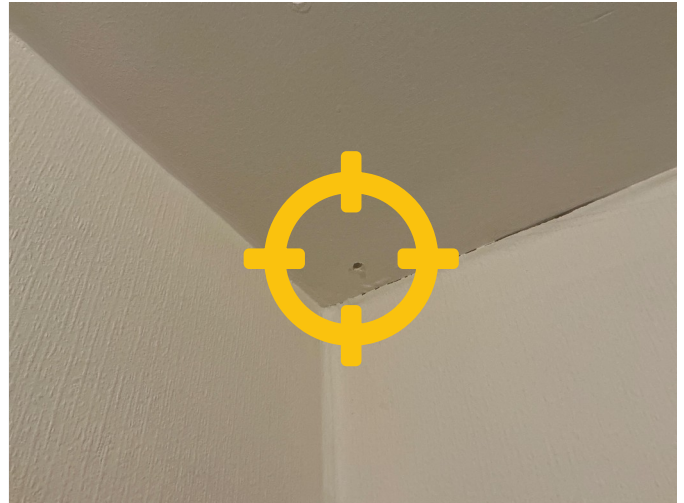
Fiche 4: Pleisterwerk plafonds

Geen asbest

#	Type	Referentie	Resultaat
4.1	Mengmonster	20250205RAF12B31S2	Geen asbest

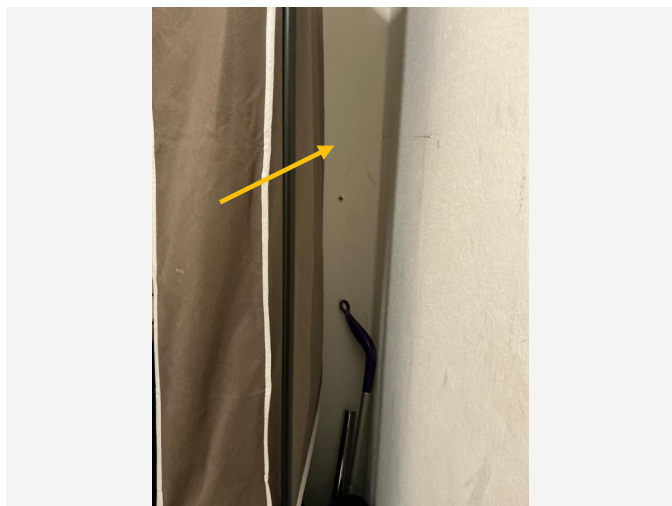
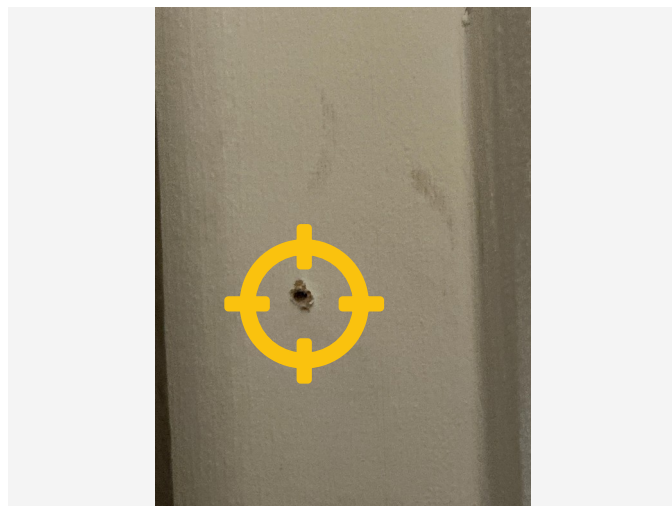
Fiche 5: Pleisterwerk muren

Geen asbest

#	Type	Referentie	Resultaat
5.1	Mengmonster	20250205RAF12B32S1	Geen asbest
