Asbestinventarisatattest

Burchtstraat 19C, 1933 Zaventem

Attestnummer : 20250423-000495.001

Uitgegeven op : 25.04.2025

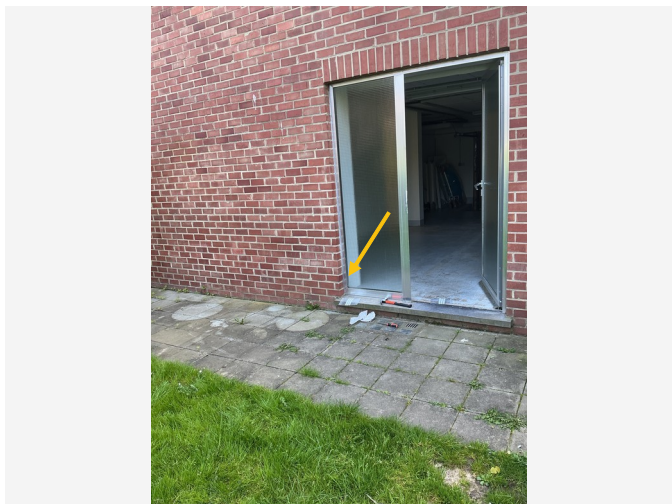
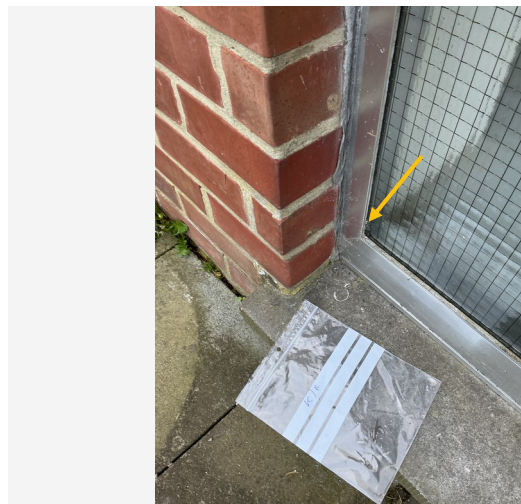
Eindbeoordeling materiaalrisico	Verhoogd materiaalrisico en/of verhoogde kans op vezelvrijgave
---------------------------------	--

Gebondenheid	Categorie 1: hechtgebonden in oorsprong
Asbestsoort (vezeltype)	Alleen chrysotiel
Asbestconcentratie	Laag (< 50%)
Afschermingsgraad van het gehele materiaal	Geheel of deels vrij aan de buitenlucht
Toestand van het materiaal	Matig beschadigd, matig verweerd

#	Type	Referentie	Resultaat
1.1	Mengmonster	M04	Chrysotiel

Beschrijving	Mastiek/kit tussen glas en profiel buiten.
Omgeving	Buiten
Primaire drager	Wandopening verticaal (raam, deur, ...)
Asbestmateriaal	In-situ afwerkingslagen - Pasta, stopverf, voegsel, stopsel, vulsel, mastiek, kitten, ...
Bindmiddel van asbestmateriaal	Kitten, mastiek, pasta
Gebondenheid op basis van bindmiddel	Hecht
Hoeveelheid (gewicht - aantal)	• 2,00 kg - 1 stuk
Totaal gewicht	2,00 kg
Eenvoudig bereikbaar	Ja
Bevestigingswijze	• Verlijmd, ingegoten, versmeerd
Identificatiemethode	Vaststelling met monstername
Destructieve handeling voor identificatie	Nee
Opmerking	Dit is een raming.

Verwijderen

- Zorg voor een veilig beheer. Vermijd het beschadigen van het asbestmateriaal. Controleer de toestand jaarlijks op wijzigingen.

- Eenvoudige handelingen: mag via doe-het-zelf of door werknemer(s) met opleidingsattest eenvoudige handelingen

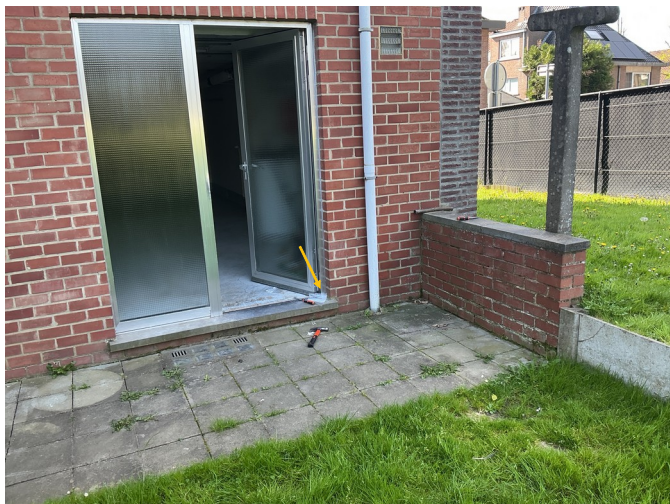
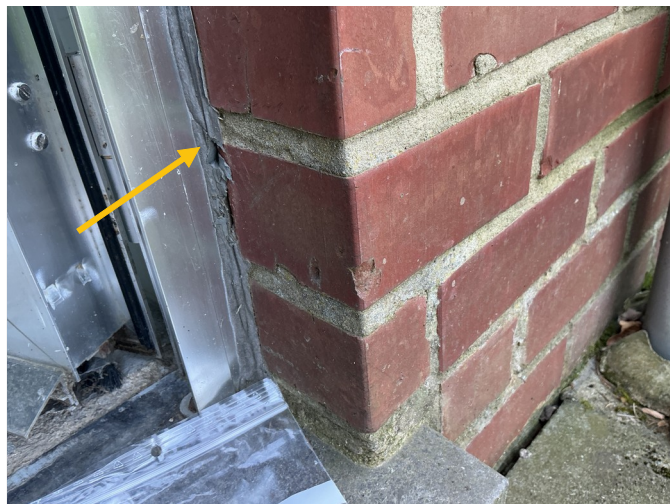
Eindbeoordeling materiaalrisico	Verhoogd materiaalrisico en/of verhoogde kans op vezelvrijgave
---------------------------------	--

Gebondenheid	Categorie 1: hechtgebonden in oorsprong
Asbestsoort (vezeltype)	Alleen chrysotiel
Asbestconcentratie	Laag (< 50%)
Afschermingsgraad van het gehele materiaal	Geheel of deels vrij aan de buitenlucht
Toestand van het materiaal	Matig beschadigd, matig verweerd

#	Type	Referentie	Resultaat
2.1	Mengmonster	M03	Chrysotiel

Beschrijving	Mastiek/kit tussen muur en profiel buiten.
Omgeving	Buiten
Primaire drager	Wandopening verticaal (raam, deur, ...)
Asbestmateriaal	In-situ afwerkingslagen - Pasta, stopverf, voegsel, stopsel, vulsel, mastiek, kitten, ...
Bindmiddel van asbestmateriaal	Kitten, mastiek, pasta
Gebondenheid op basis van bindmiddel	Hecht
Hoeveelheid (gewicht - aantal)	<ul style="list-style-type: none">• 3,00 kg - 1 stuk
Totaal gewicht	3,00 kg
Eenvoudig bereikbaar	Ja
Bevestigingswijze	<ul style="list-style-type: none">• Verlijmd, ingegoten, versmeerd
Identificatiemethode	Vaststelling met monstername
Destructieve handeling voor identificatie	Nee
Opmerking	De hoeveelheid is een schatting.

Verwijderen

- Zorg voor een veilig beheer. Vermijd het beschadigen van het asbestmateriaal. Controleer de toestand jaarlijks op wijzigingen.

- Eenvoudige handelingen: mag via doe-het-zelf of door werknemer(s) met opleidingsattest eenvoudige handelingen

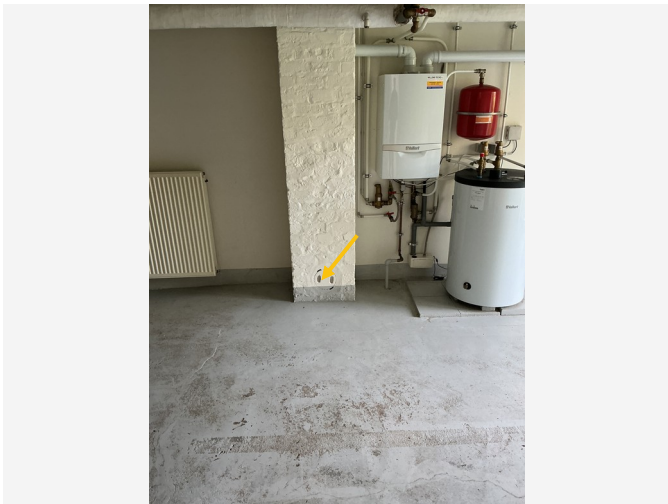
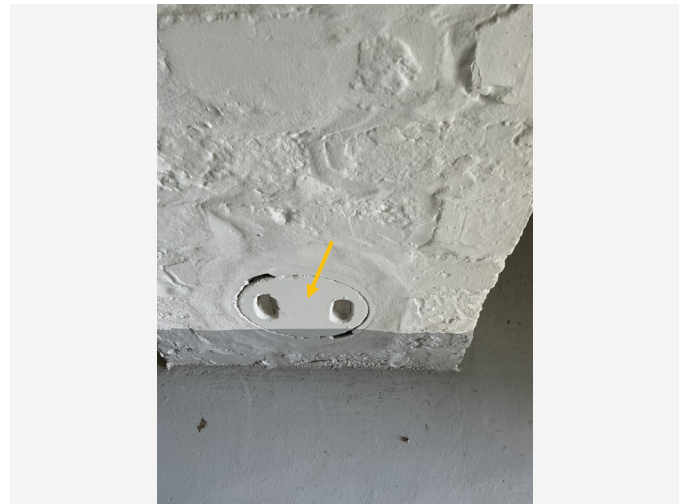
Eindbeoordeling materiaalarisico	Laag materiaalarisico en/of verlaagde kans op vezelvrijgave
----------------------------------	---

Gebondenheid	Categorie 1: hechtgebonden in oorsprong
Asbestsoort (vezeltype)	Crocidoliet aanwezig
Asbestconcentratie	Laag (< 50%)
Afschermingsgraad van het gehele materiaal	Geheel of deels (ook) vrij aan binnenluchtstromen
Toestand van het materiaal	Onbeschadigd, niet verweerd

Beschrijving	Roetluik met houder garage.
Omgeving	Binnen
Primaire drager	Binnenwand
Asbestmateriaal	Brandwerende afsluiting (prefab geheel) - Luik
Bindmiddel van asbestmateriaal	Cement
Gebondenheid op basis van bindmiddel	Hecht
Hoeveelheid (gewicht - aantal)	<ul style="list-style-type: none">• 7,00 kg - 1 stuk
Totaal gewicht	7,00 kg
Eenvoudig bereikbaar	Ja
Bevestigingswijze	<ul style="list-style-type: none">• Geklemd• Verlijmd, ingegoten, versmeerd
Identificatiemethode	Vaststelling zonder monstername
Destructieve handeling voor identificatie	Nee
Opmerking	De hoeveelheid betreft een schatting

Zorgvuldig beheren

- Zorg voor een veilig beheer. Vermijd het beschadigen van het asbestmateriaal. Controleer de toestand jaarlijks op wijzigingen.

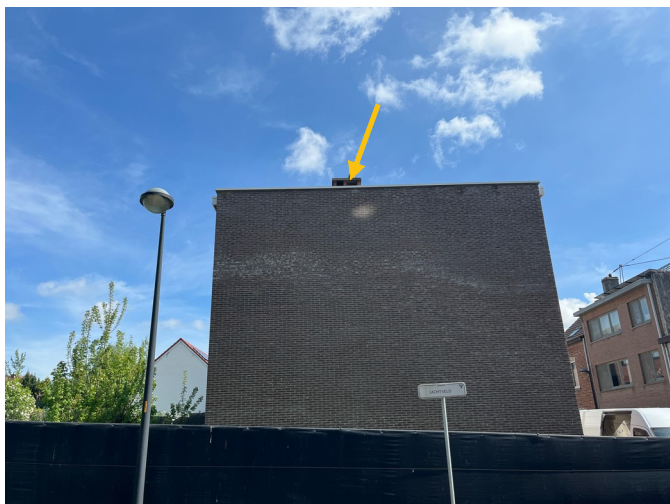
Reden: Het te onderzoeken materiaal situeert zich hoger dan 3,50 m te rekenen vanaf een veilige ondergrond

Uitleg van de asbestdeskundige: De binnenzijde van de schouw kon niet geïnspecteerd worden. Ook van buitenaf was inspectie onmogelijk omwille van de hoogte(hoger dan 3.5m). Asbestverdachte toepassingen kunnen aanwezig zijn. Dit betreft een beperking op middellange termijn.

(Asbest)materiaal	Rookgaskanaal
Karakterisatie	Asbest (verdacht)
Primaire drager	HVAC infrastructuur en uitrusting

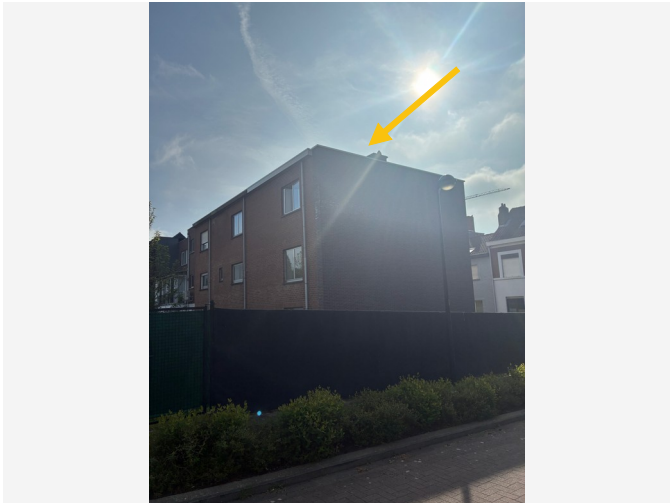
Reden: Het te onderzoeken materiaal situeert zich hoger dan 3,50 m te rekenen vanaf een veilige ondergrond

Uitleg van de asbestdeskundige: Aangezien de dakbedekking zich bevindt op een hoogte hoger dan 3,5 m (vanaf een veilige ondergrond) kon deze niet worden gecontroleerd tijdens de inspectie. Dit betreft een beperking van middellange termijn. Wanneer de dakbedekking toegankelijk wordt gemaakt dit deze nader te worden geïnspecteerd op asbesthoudend.

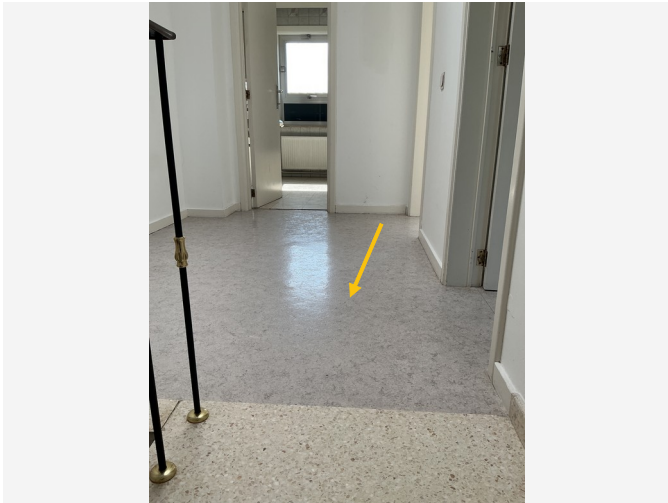
De aanwezige vloerbekleding is niet asbestverdacht. De onderliggende laag was echter niet inspecteerbaar zonder destructie tijdens de inspectie. Mogelijk is de onderliggende laag asbestverdacht.

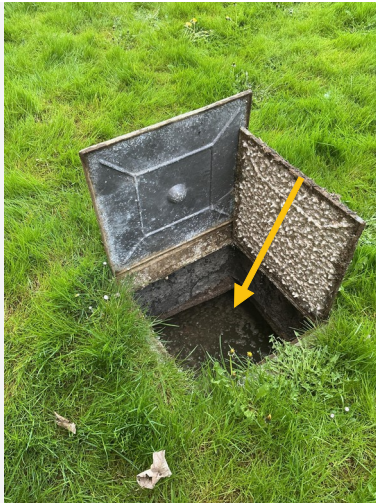
Putdeksel werd verwijderd. Er bevonden zich geen asbestverdachte toepassingen in de put.

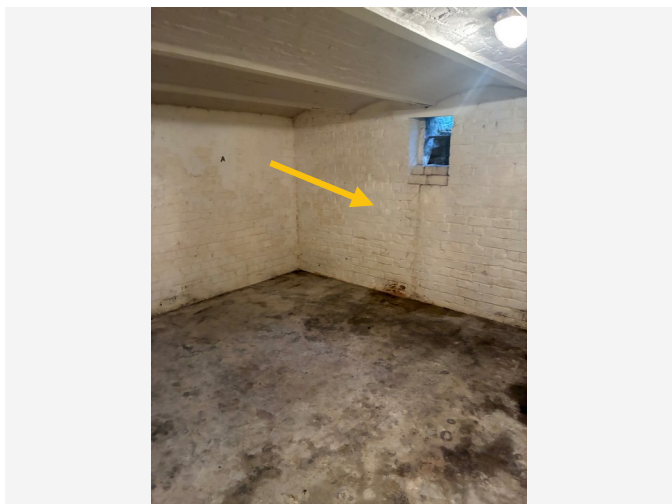
De kelder is geïnspecteerd. Er zijn geen visueel waarneembare asbestverdachte materialen aangetroffen.

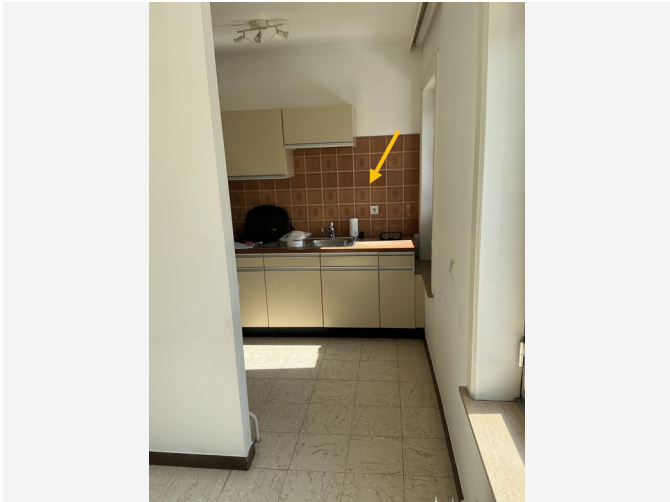
Fiche 9: Tegellijm wandtegels en plint niet zichtbaar. In keuken en wc.

Op het moment van de inspectie kan niet worden nagegaan of de tegellijm achter de muurtegels/plinteb asbestverdacht is. Bij renovatie of verwijdering van de tegels dient het materiaal te worden geanalyseerd voor de werken van start gaan.

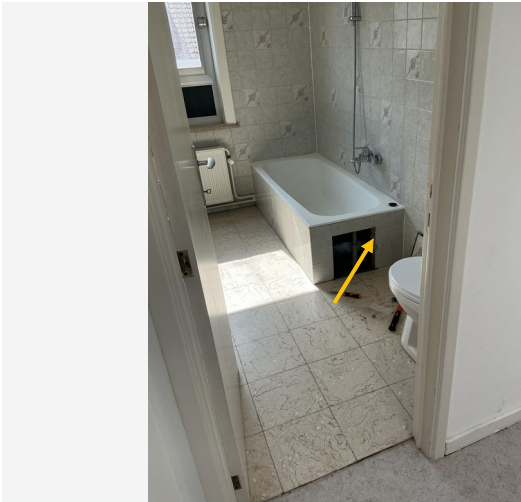
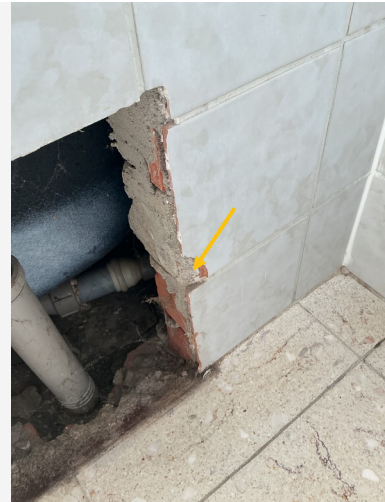
Fiche 10: Tegellijm achter wandtegel en plint in badkamer +2

Geen asbest

#	Type	Referentie	Resultaat
10.1	Puntmonster	M06	Geen asbest

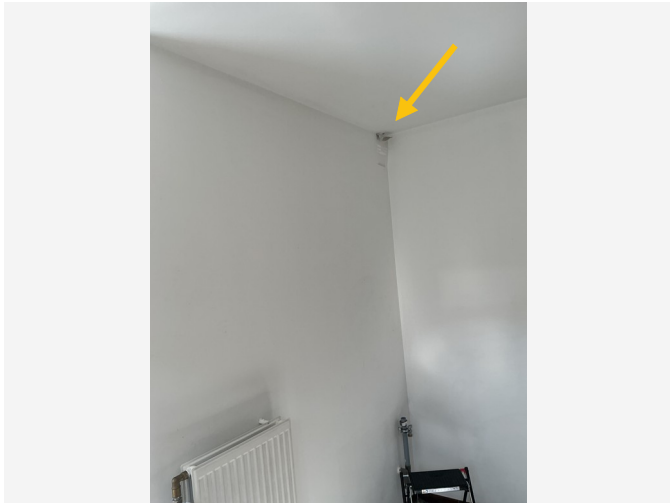
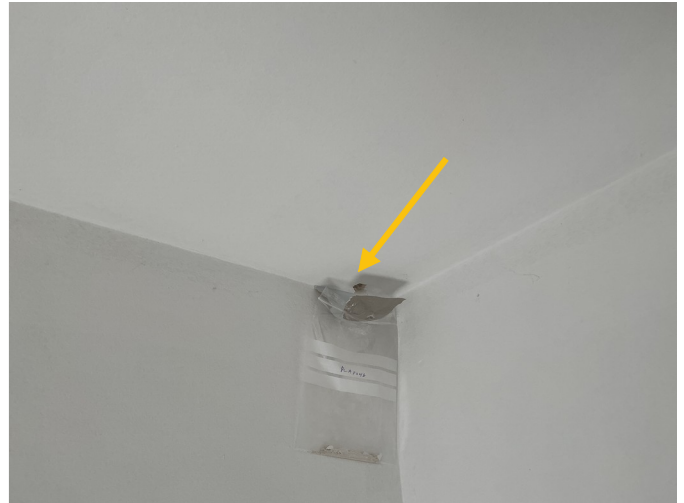
Fiche 11: Pleisterwerk plafonds.

Geen asbest

#	Type	Referentie	Resultaat
11.1	Mengmonster	M02	Geen asbest

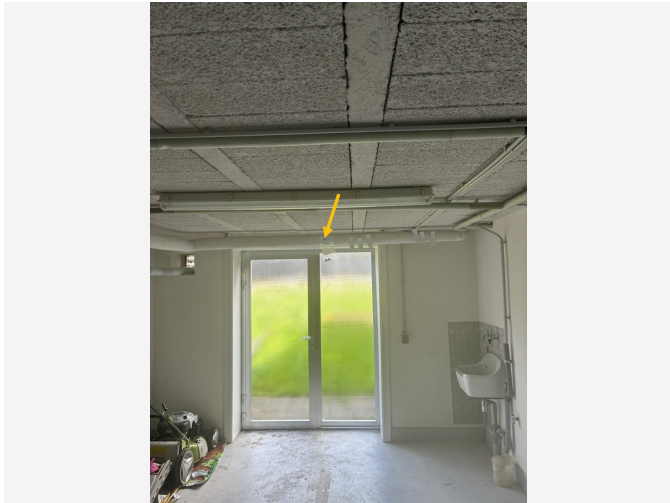
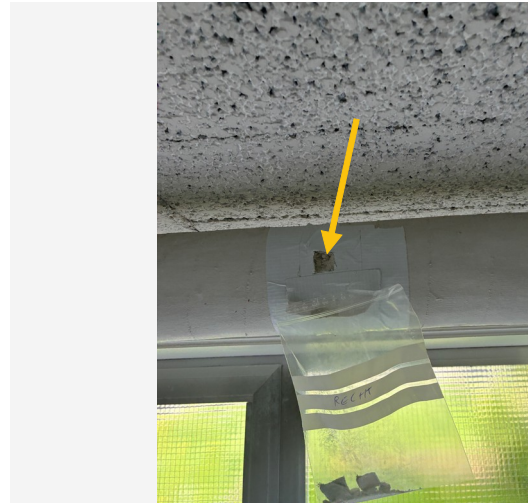
Fiche 12: Leidingisolatie - Gips recht in garage.

Geen asbest

#	Type	Referentie	Resultaat
12.1	Mengmonster	M07	Geen asbest

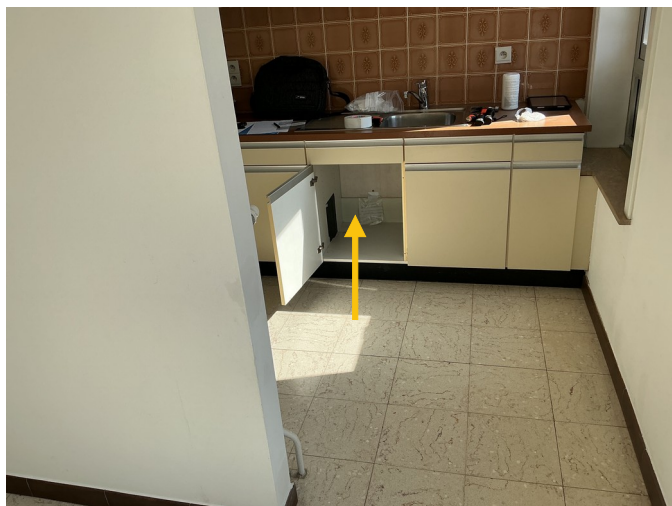
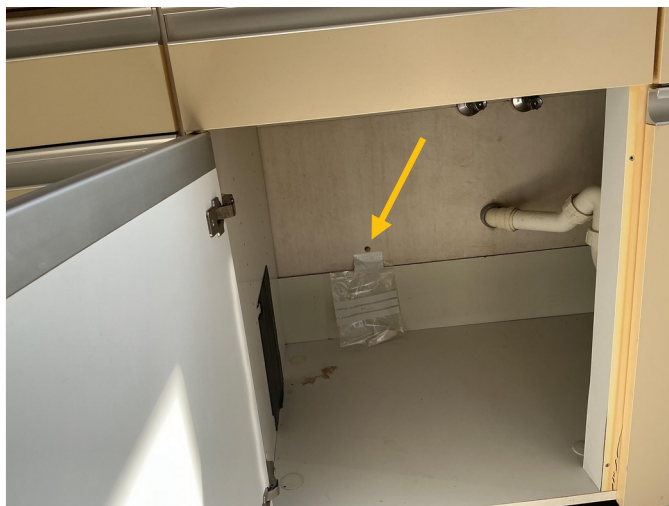
Fiche 13: Pleisterwerk wanden.

Geen asbest

#	Type	Referentie	Resultaat
13.1	Mengmonster	M01	Geen asbest

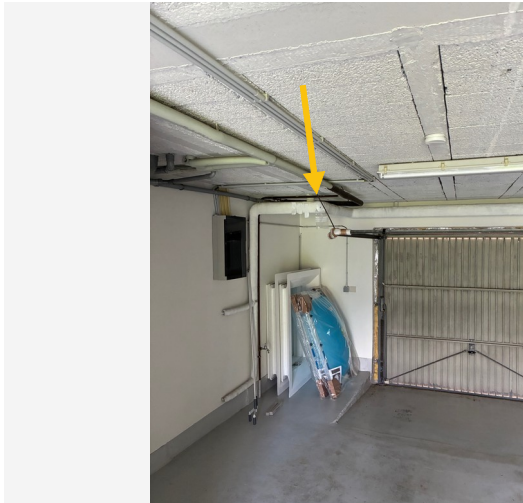
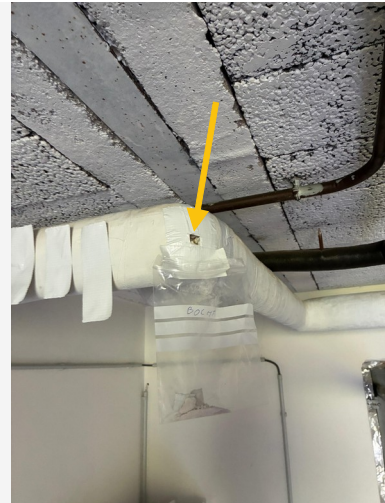
Fiche 14: Leidingisolatie - Gips bocht in garage.

Geen asbest

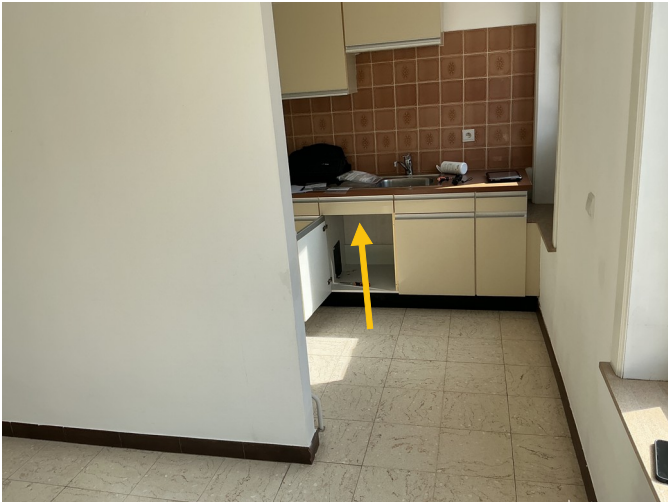
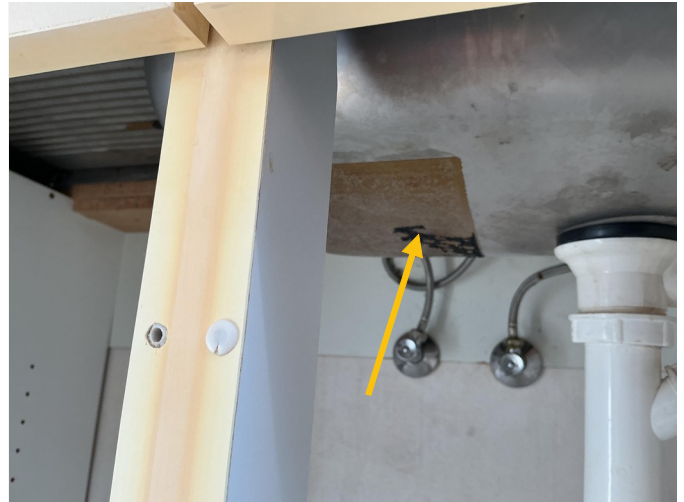
Fiche 15: Ontdreuningsplaat/anti dreunplaat onder de spoelbak.

Geen asbest
