# Asbestinventarisatetest

Leuvensesteenweg 189/0101, 3070 Kortenberg

Attestnummer : 20250514-000462.000

Uitgegeven op : 14.05.2025

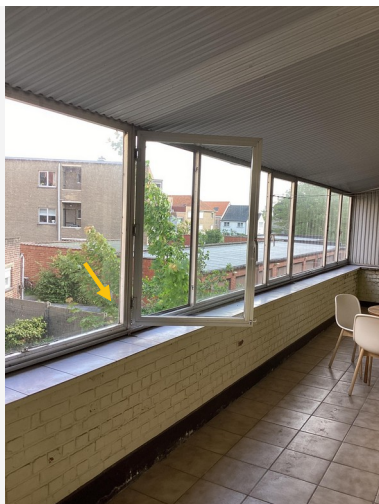
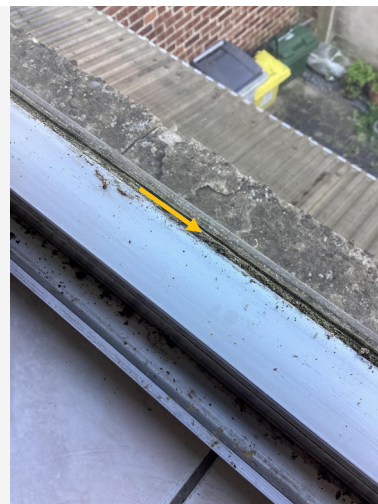
Het asbestmateriaal valt onder de mijlpaal van 2040.

Eindbeoordeling materiaalrisico	Verhoogd materiaalrisico en/of verhoogde kans op vezelvrijgave
---------------------------------	--

Gebondenheid	Categorie 1: hechtgebonden in oorsprong
Asbestsoort (vezeltype)	Alleen chrysotiel
Asbestconcentratie	Laag (< 50%)
Afschermingsgraad van het gehele materiaal	Geheel of deels (ook) vrij aan de binnenlucht
Toestand van het materiaal	Matig beschadigd, matig verweerd

#	Type	Referentie	Resultaat
1.1	Puntmonster	M05	Chrysotiel

Beschrijving	Mastiek/kit tussen glas en profiel - Binnen
Omgeving	Binnen
Primaire drager	Wandopening verticaal (raam, deur, ...)
Asbestmateriaal	In-situ afwerkingslagen - Pasta, stopverf, voegsel, stopsel, vulsel, mastiek, kitten, ...
Bindmiddel van asbestmateriaal	Kitten, mastiek, pasta
Gebondenheid op basis van bindmiddel	Hecht
Hoeveelheid (gewicht - aantal)	<ul style="list-style-type: none"><li>• 1,00 kg - 1 stuk</li></ul>
Totaal gewicht	1,00 kg
Eenvoudig bereikbaar	Ja
Bevestigingswijze	<ul style="list-style-type: none"><li>• Verlijmd, ingegoten, versmeerd</li></ul>
Identificatiemethode	Vaststelling met monsternamen
Destructieve handeling voor identificatie	Nee
Opmerking	De hoeveelheid betreft een schatting

Verwijderen

- Zorg voor een veilig beheer. Vermijd het beschadigen van het asbestmateriaal. Controleer de toestand jaarlijks op wijzigingen.

- Eenvoudige handelingen: mag via doe-het-zelf of door werknemer(s) met opleidingsattest eenvoudige handelingen  
Bij het uitvoeren van eenvoudige handelingen, zoals toegestaan via doe-het-zelfmethoden of door werknemers met een opleidingsattest, is het gebruik van de juiste persoonlijke beschermingsmiddelen (PBM's) verplicht om blootstelling aan asbestvezels te voorkomen. Wij adviseren echter om asbest te laten verwijderen door een werknemer met opleidingscertificaat. Maar het is ook toegestaan via de doe-het-zelfmethode, mits de juiste voorzorgsmaatregelen en PBM's in acht worden genomen. De volgende PBM's dienen altijd aanwezig te zijn:
  - FFP3-mondmasker of halfgelaatsmasker met P3 filter
  - wegwerpoverall (Tyvek CATIII, type 5 en 6),
  - handschoenen wegwerp of afwasbaar

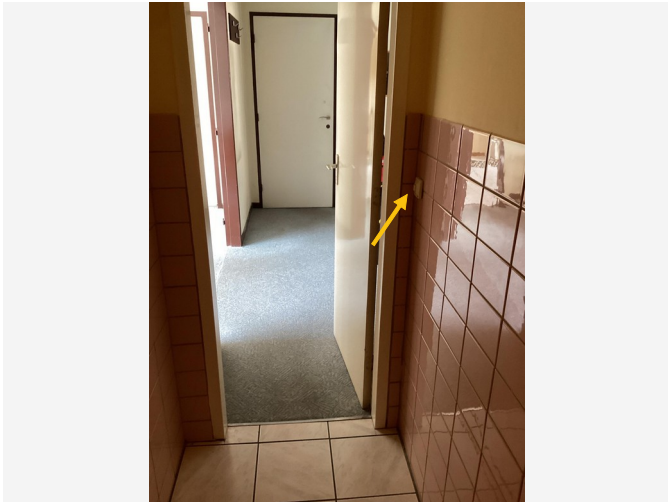
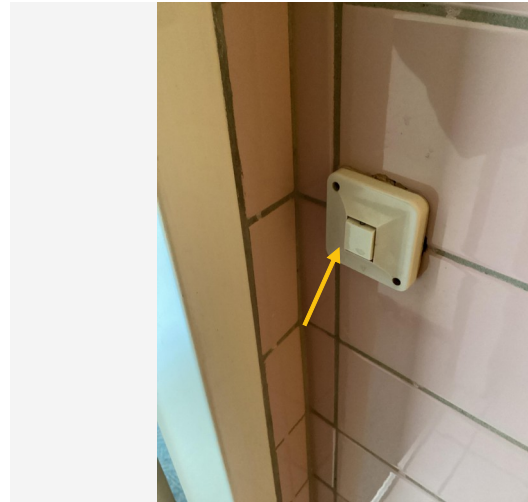
## Fiche 2: Bakeliet – Stopcontacten & schakelaars (binnen)

Het asbestmateriaal valt onder de mijlpaal van 2040.

Eindbeoordeling materiaalrisico	Verhoogd materiaalrisico en/of verhoogde kans op vezelvrijgave
---------------------------------	--

Gebondenheid	Categorie 1: hechtgebonden in oorsprong
Asbestsoort (vezeltype)	Crocidoliet aanwezig
Asbestconcentratie	Laag (< 50%)
Afschermingsgraad van het gehele materiaal	Geheel of deels (ook) vrij aan de binnenlucht
Toestand van het materiaal	Licht beschadigd, licht verweerd. Intact calciumsilicaatmateriaal of categorie III 'gebondenheid'

Beschrijving	Bakeliet - Stopcontacten & schakelaars (binnen)
Omgeving	Binnen
Primaire drager	Communicatie en elektrische infrastructuur en uitrusting
Asbestmateriaal	Plaat, paneel, tablet - Type Bakeliet
Bindmiddel van asbestmateriaal	Kunststof of -hars
Gebondenheid op basis van bindmiddel	Hecht
Hoeveelheid (oppervlakte - dikte - aantal)	• 0,02 m <sup>2</sup> - 0,10 cm - 7 stuks
Totaal volume	< 0,001 m <sup>3</sup>
Eenvoudig bereikbaar	Ja
Bevestigingswijze	• Geschroefd
Identificatiemethode	Vaststelling zonder monsternamen
Destructieve handeling voor identificatie	Nee
Opmerking	De genoteerde hoeveelheid betreft een schatting.

Verwijderen

- Zorg voor een veilig beheer. Vermijd het beschadigen van het asbestmateriaal. Controleer de toestand jaarlijks op wijzigingen.

- Eenvoudige handelingen: mag via doe-het-zelf of door werknemer(s) met opleidingsattest eenvoudige handelingen  
Bij het uitvoeren van eenvoudige handelingen, zoals toegestaan via doe-het-zelfmethoden of door werknemers met een opleidingsattest, is het gebruik van de juiste persoonlijke beschermingsmiddelen (PBM's) verplicht om blootstelling aan asbestvezels te voorkomen. Wij adviseren echter om asbest te laten verwijderen door een werknemer met opleidingscertificaat. Maar het is ook toegestaan via de doe-het-zelfmethode, mits de juiste voorzorgsmaatregelen en PBM's in acht worden genomen. De volgende PBM's dienen altijd aanwezig te zijn:
  - FFP3-mondmasker of halfgelaatsmasker met P3 filter
  - wegwerpoverall (Tyvek CATIII, type 5 en 6),

- handschoenen wegwerp of afwasbaar
- Een veiligheidsbril is vereist om te voorkomen dat vezels in de ogen terechtkomen.
- Vernevelaar of fixeermiddel om het asbestmateriaal eerst te fixeren.

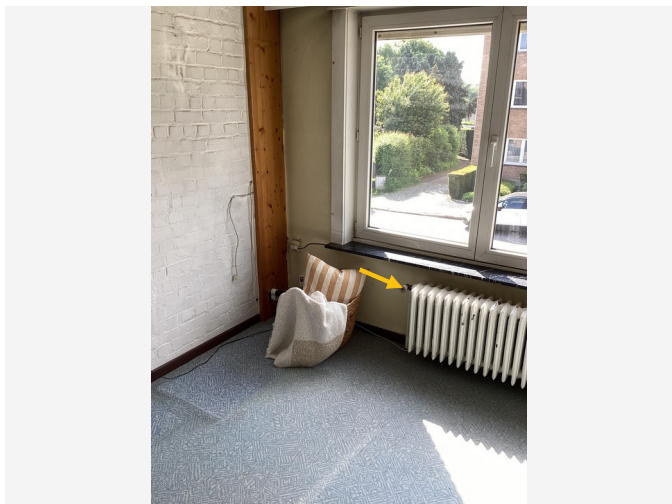
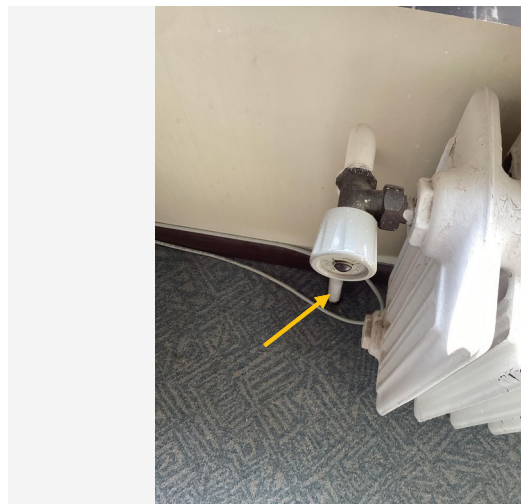
Het asbestmateriaal valt onder de mijlpaal van 2040.

Eindbeoordeling materiaalrisico	Verhoogd materiaalrisico en/of verhoogde kans op vezelvrijgave
---------------------------------	--

Gebondenheid	Categorie 1: hechtgebonden in oorsprong
Asbestsoort (vezeltype)	Crocidoliet aanwezig
Asbestconcentratie	Laag (< 50%)
Afschermingsgraad van het gehele materiaal	Geheel of deels (ook) vrij aan binnenluchtstromen
Toestand van het materiaal	Licht beschadigd, licht verweerd. Intact calciumsilicaatmateriaal of categorie III 'gebondenheid'

Beschrijving	Radiatoren - Knoppen
Omgeving	Binnen
Primaire drager	Ruimteverwarming
Asbestmateriaal	Plaat, paneel, tablet - Type Bakeliet
Bindmiddel van asbestmateriaal	Kunststof of -hars
Gebondenheid op basis van bindmiddel	Hecht
Hoeveelheid (oppervlakte - dikte - aantal)	• 0,01 m <sup>2</sup> - 0,20 cm - 7 stuks
Totaal volume	< 0,001 m <sup>3</sup>
Eenvoudig bereikbaar	Ja
Bevestigingswijze	• Geschroefd
Identificatiemethode	Vaststelling zonder monsternamen
Destructieve handeling voor identificatie	Nee
Opmerking	De genoteerde hoeveelheid is een schatting.

Verwijderen

- Zorg voor een veilig beheer. Vermijd het beschadigen van het asbestmateriaal. Controleer de toestand jaarlijks op wijzigingen.

- Eenvoudige handelingen: mag via doe-het-zelf of door werknemer(s) met opleidingsattest eenvoudige handelingen  
Bij het uitvoeren van eenvoudige handelingen, zoals toegestaan via doe-het-zelfmethoden of door werknemers met een opleidingsattest, is het gebruik van de juiste persoonlijke beschermingsmiddelen (PBM's) verplicht om blootstelling aan asbestvezels te voorkomen. Wij adviseren echter om asbest te laten verwijderen door een werknemer met opleidingscertificaat. Maar het is ook toegestaan via de doe-het-zelfmethode, mits de juiste voorzorgsmaatregelen en PBM's in acht worden genomen. De volgende PBM's dienen altijd aanwezig te zijn:
  - FFP3-mondmasker of halfgelaatsmasker met P3 filter
  - wegwerpoverall (Tyvek CATIII, type 5 en 6),
  - handschoenen wegwerp of afwasbaar

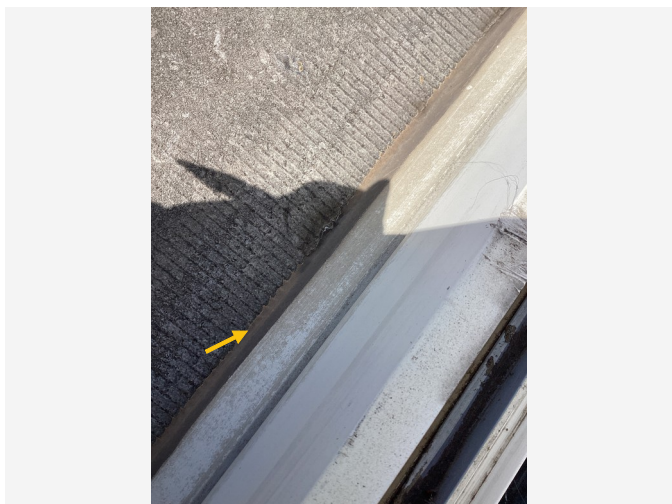
De afkitting van de ramen bestaat uit siliconen. Dit is niet asbestverdacht

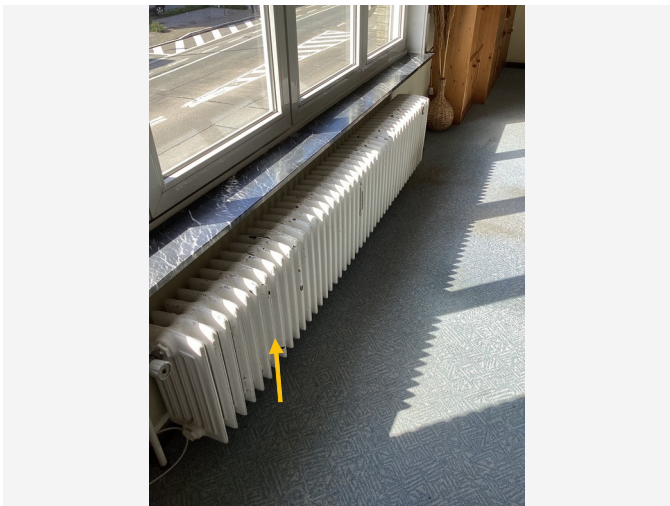
Mogelijk is er asbesthoudend materiaal aanwezig in de radiatoren ter hoogte van de verbindingstukken of achter de stoppen.

Identificatiemethode	Redelijk vermoeden
(Asbest)materiaal	Pakking, dichting
Bindmiddel	Weinig of geen bindmiddel (textiel, bevlokkings, ...)
Gebondenheid bindmiddel	Niet-hechtgebonden

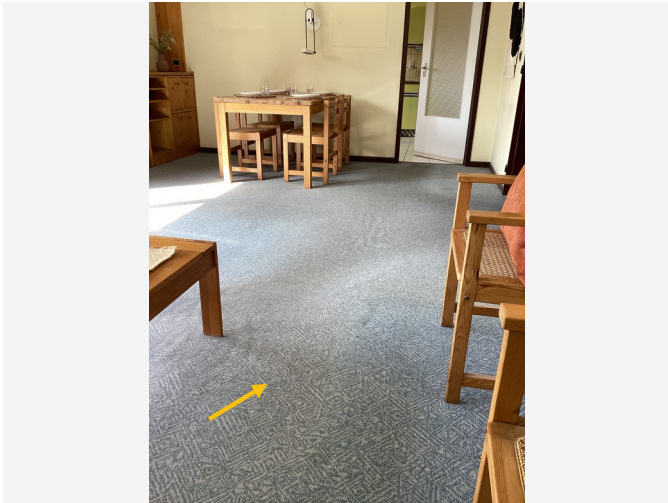
De aanwezige vloerbekleding is niet asbestverdacht. De onderliggende laag was echter niet inspecteerbaar zonder destructie tijdens de inspectie. Mogelijk is de onderliggende laag asbestverdacht.

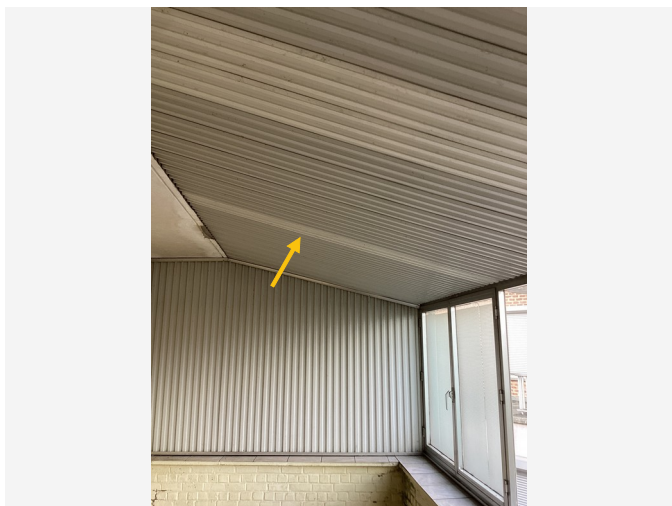
Het plafond / dak bestaat uit metalen platen

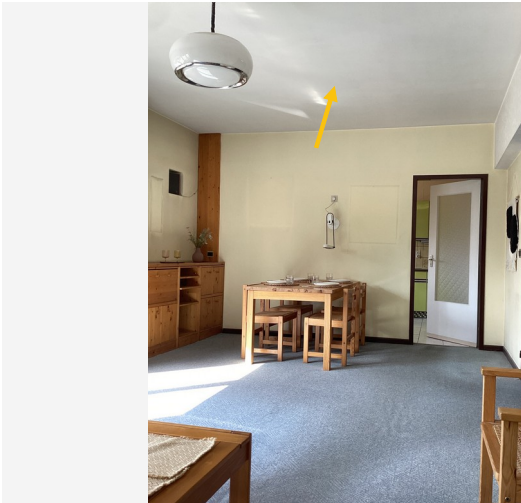
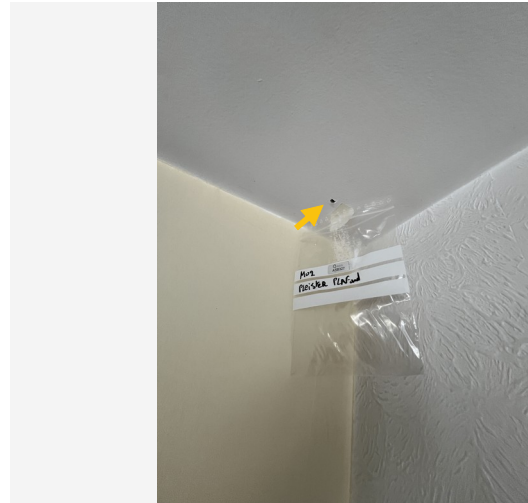
## Fiche 9: Pleisterwerk plafonds

Geen asbest

#	Type	Referentie	Resultaat
9.1	Mengmonster	M02	Geen asbest

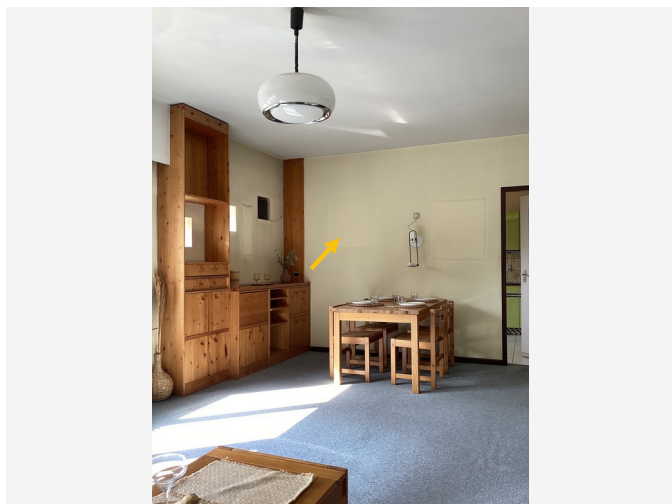
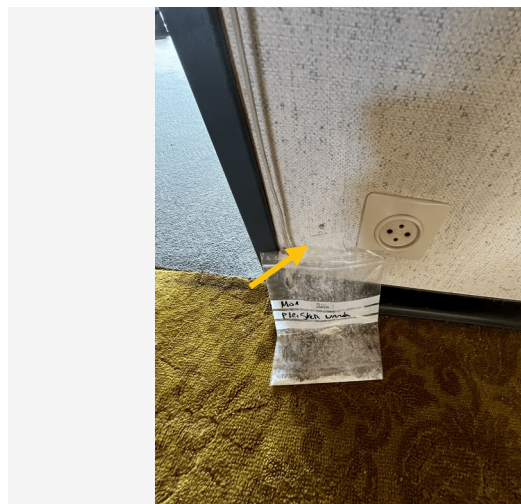
## Fiche 10: Pleisterwerk wanden

Geen asbest

#	Type	Referentie	Resultaat
10.1	Mengmonster	M01	Geen asbest

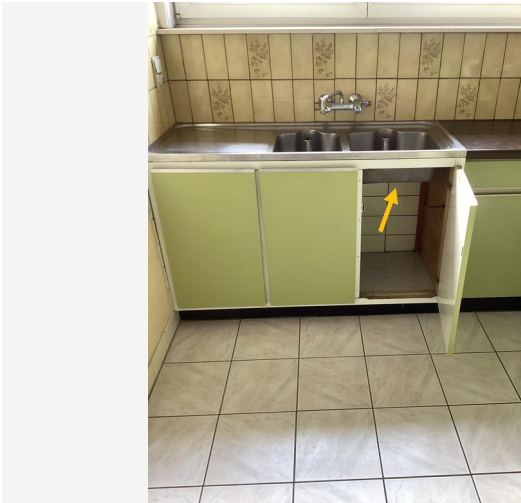
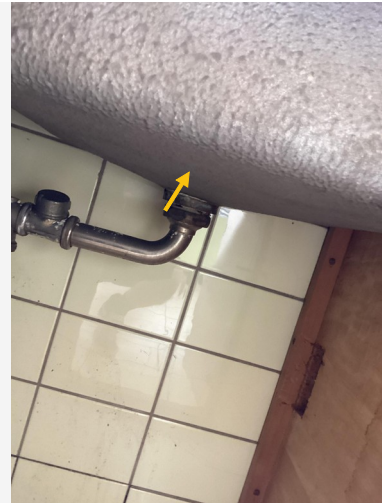
## Fiche 11: Coating - spoelbak

Geen asbest

#	Type	Referentie	Resultaat
11.1	Puntmonster	M03	Geen asbest

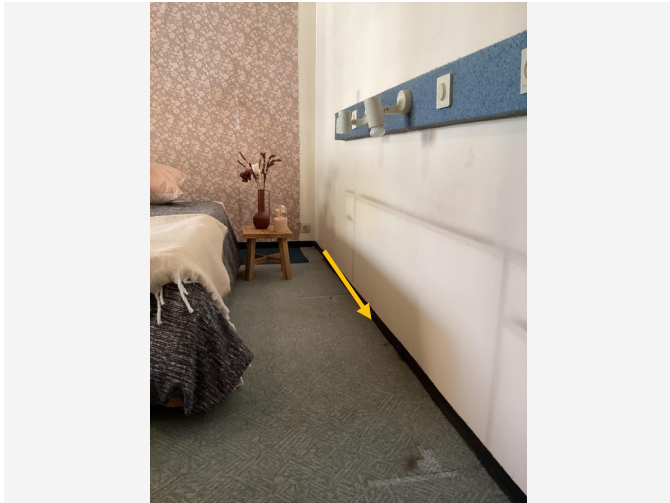
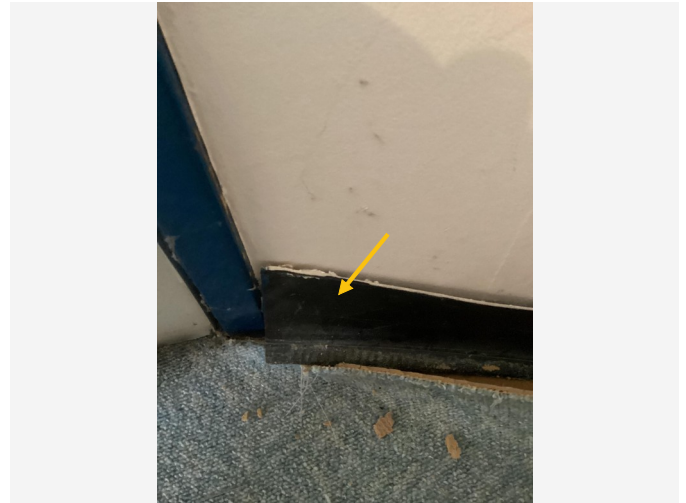
## Fiche 12: Bitumen plint

Geen asbest

#	Type	Referentie	Resultaat
12.1	Puntmonster	M04	Geen asbest
