Asbestinventarisatattest

Boskant 58, 9700 Oudenaarde

Attestnummer : 20250518-000134.000

Uitgegeven op : 18.05.2025

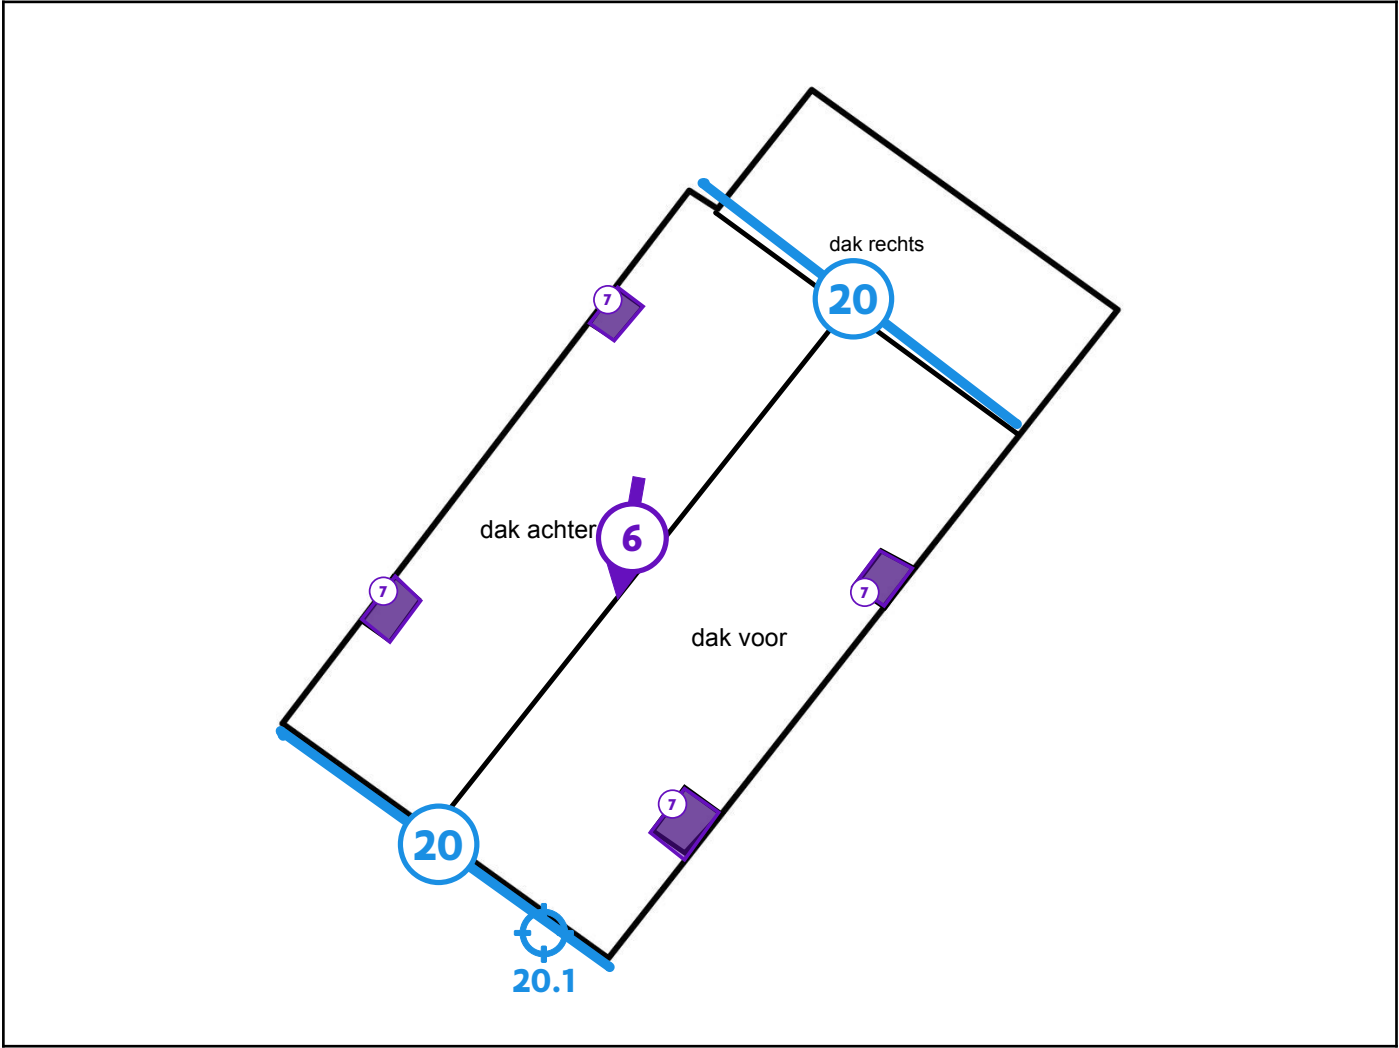
Plan 1.1: Hoofdgebouw plan

Beschrijving	Type	Actie
6. Binnenzijde en bovenzijde van de schouw	Beperking	-
7. Dakbedekking - zink	Advies	-
20. Gevelleien	Geen asbest	-
20.1 Code: M04	Puntmonster	-

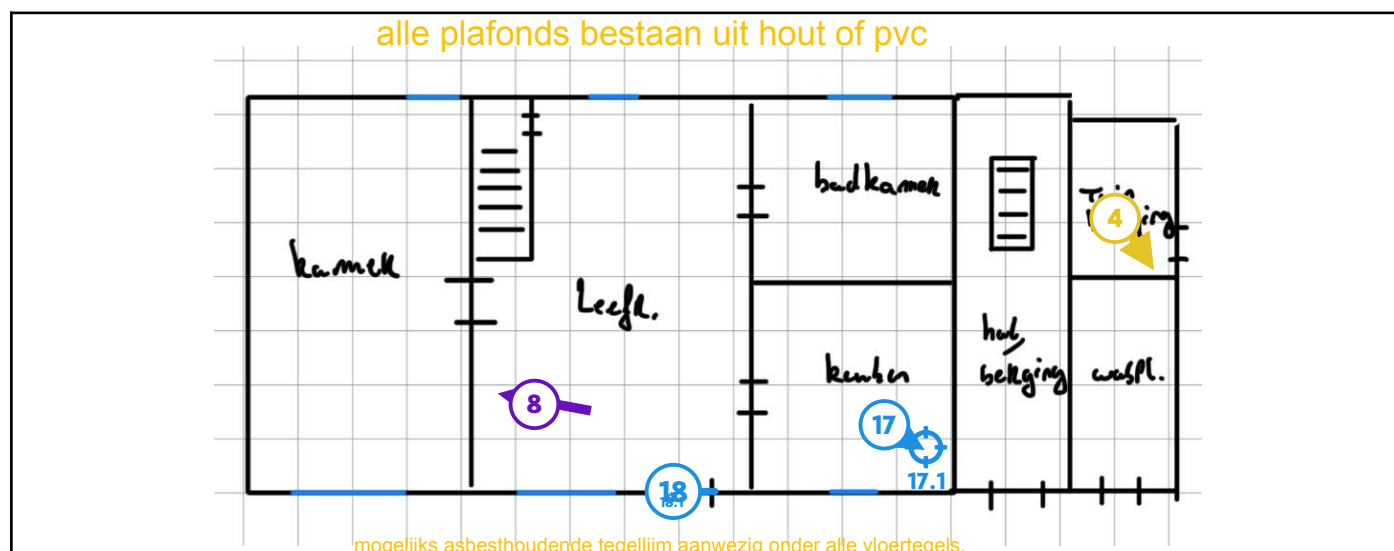
Plan 1.2: Gelijkvloers

Beschrijving	Type	Actie
4. Bakeliet - schakelaar (binnen)	Asbestmateriaal	Zorgvuldig beheren
8. Dichtingskoord (Niet verdacht)	Advies	-
9. Plafondafwerking in hout/PVC	Advies	-
10. Tegellijm achter vloertegels en plinttegels	Advies	-
17. Ontdreuningsplaat/anti-dreunplaat onder spoelbak	Geen asbest	-
17.1 Code: M05	Puntmonster	-
18. Mastiek/kit tussen muur en profiel buiten	Geen asbest	-
18.1 Code: M06	Puntmonster	-

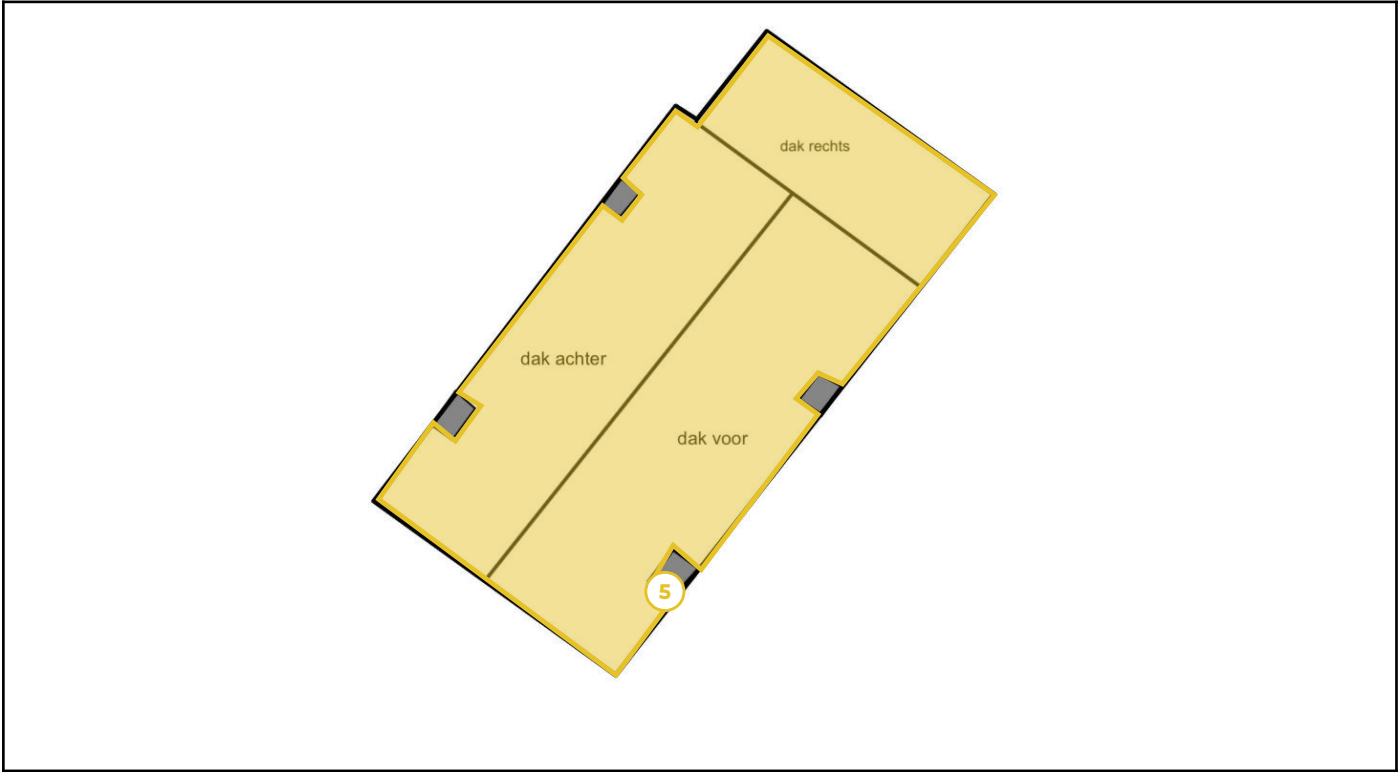
Plan 1.10: Daken

Beschrijving	Type	Actie
5. Onderdak cementplaat	Asbestmateriaal	Zorgvuldig beheren

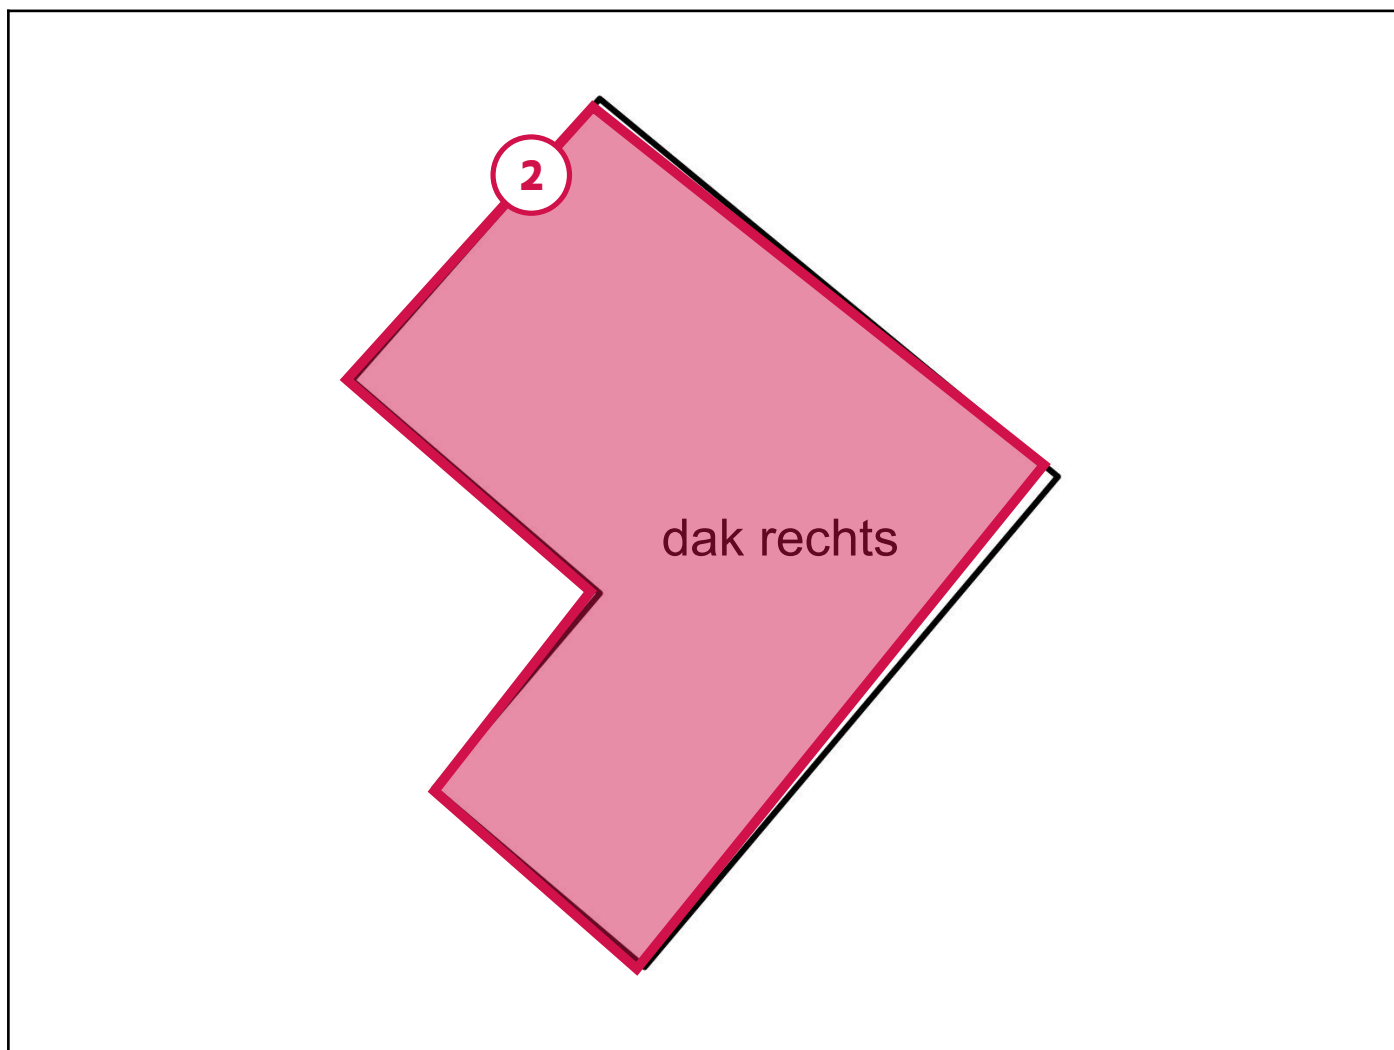
Plan 2.1: Dak

Beschrijving	Type	Actie
2. dakbedekking - golfplaten	Asbestmateriaal	Dringend verwijderen

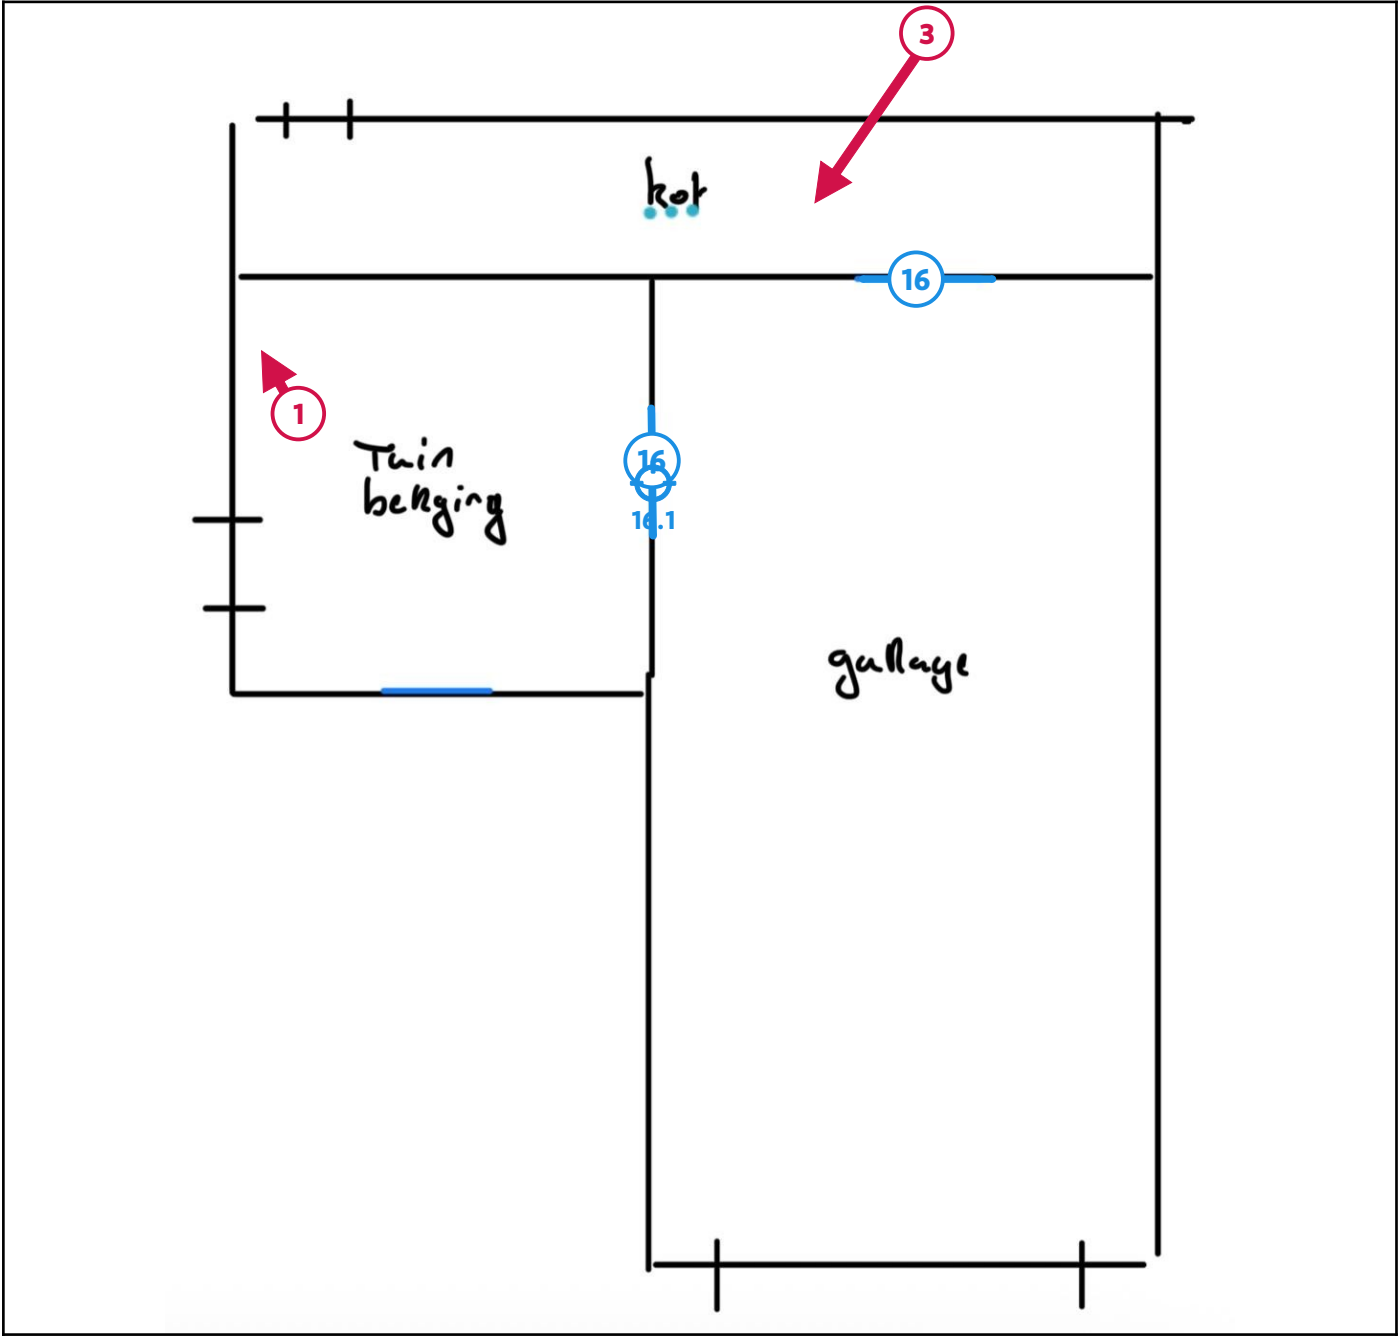
Plan 2.2: IMG_0620

Beschrijving	Type	Actie
1. Golfplaat	Asbestmateriaal	Dringend verwijderen
3. Golfplaat	Asbestmateriaal	Dringend verwijderen
16. Stopverf	Geen asbest	-

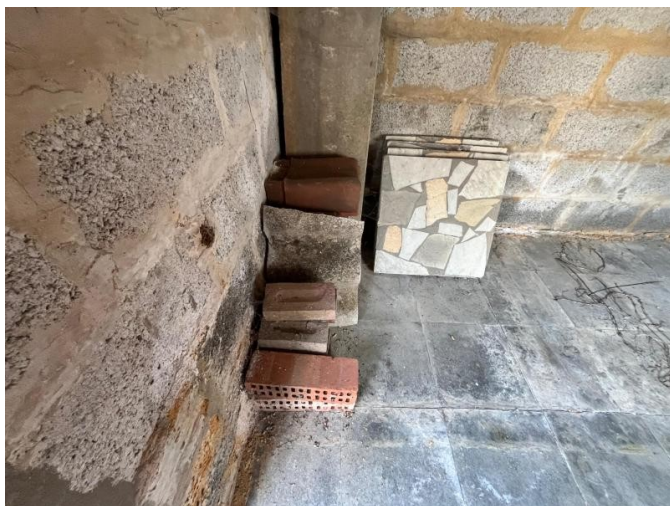
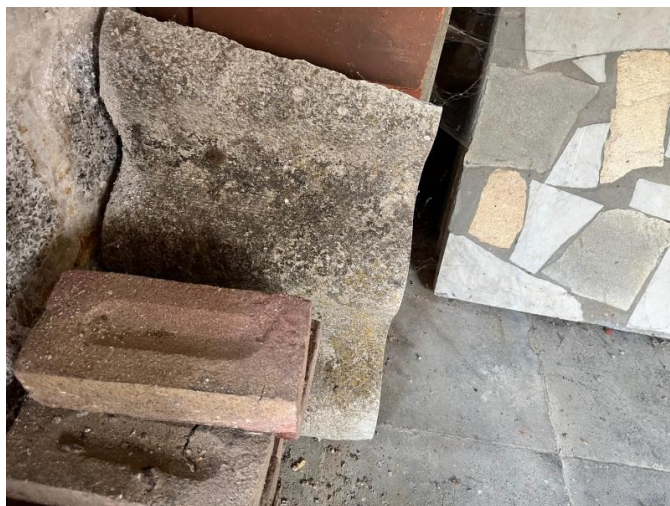
Het asbestmateriaal valt onder de mijlpaal van 2040.

Beschrijving	Golfplaat
Type afvalstof	Betreft stock-voorraad of gedemonteerde asbestmaterialen
Aanwezige resten	Geen resten aanwezig
Omgeving	Binnen
Primaire drager	Vloer
Asbestmaterialen	<ul style="list-style-type: none">Dak- en gevelbekleding - Golfplaat
Bindmiddel van asbestmateriaal	Cement
Gebondenheid op basis van bindmiddel	Hecht
Hoeveelheid (gewicht - aantal)	<ul style="list-style-type: none">1,00 kg - 1 stuk
Totaal gewicht	1,00 kg
Eenvoudig bereikbaar	Ja
Identificatiemethode	Vaststelling zonder monsternamen

Dringend verwijderen

- Verwijder het asbestafval.

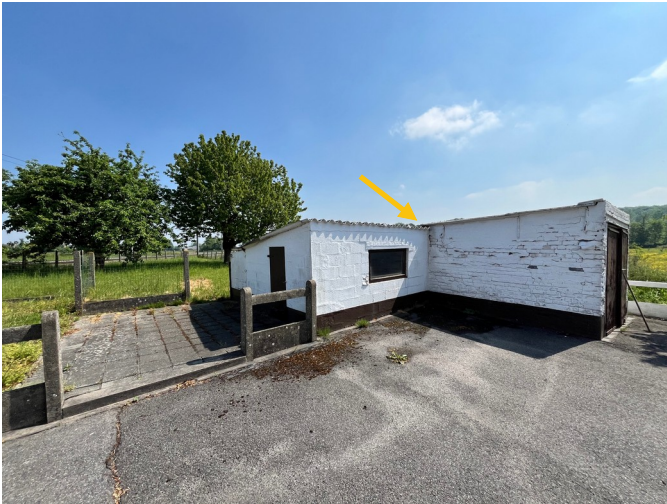
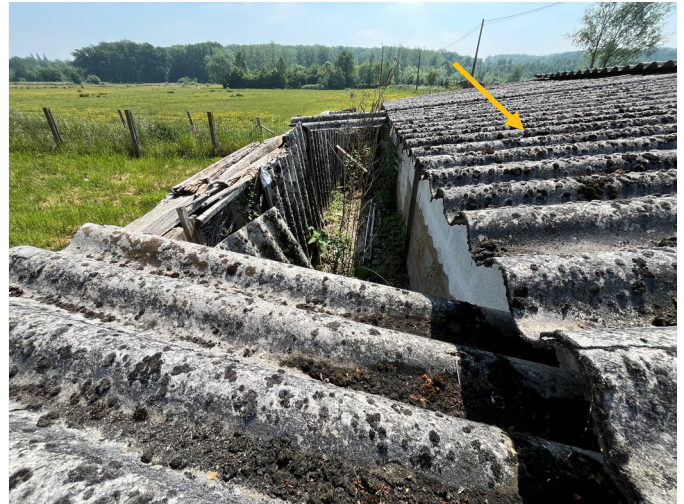
Het asbestmateriaal valt onder de mijlpaal van 2034.

Eindbeoordeling materiaalrisico	Hoog materiaalrisico en/of hoge kans op vezelvrijgave
---------------------------------	---

Gebondenheid	Categorie 1: hechtgebonden in oorsprong
Asbestsoort (vezeltype)	Crocidoliet aanwezig
Asbestconcentratie	Laag (< 50%)
Afschermingsgraad van het gehele materiaal	Geheel of deels (ook) vrij aan de binnenlucht
Toestand van het materiaal	Matig beschadigd, matig verweerd

Beschrijving	dakbedekking - golfplaten
Omgeving	Grenst aan binnen- en buitenlucht
Primaire drager	Schuin dak
Asbestmateriaal	Dak- en gevelbekleding - Golfplaat
Bindmiddel van asbestmateriaal	Cement
Gebondenheid op basis van bindmiddel	Hecht
Hoeveelheid (oppervlakte - aantal)	• 38,00 m ² - 1 stuk
Totale oppervlakte	38,00 m ²
Eenvoudig bereikbaar	Ja
Bevestigingswijze	• Geschroefd
Identificatiemethode	Vaststelling zonder monstername
Destructieve handeling voor identificatie	Nee
Opmerking	De hoeveelheid betreft een schatting

Dringend verwijderen

- Hemelwater dat afspoelt van asbestcement daken of gevels kan asbestdeeltjes bevatten. Gebruik het enkel voor gesloten circuits (bv. spoelen toiletten). Reinig na het vervangen van het dak of de gevel de dakgoten en regenwaterput of -ton om asbesthoudend sediment of slib te verwijderen

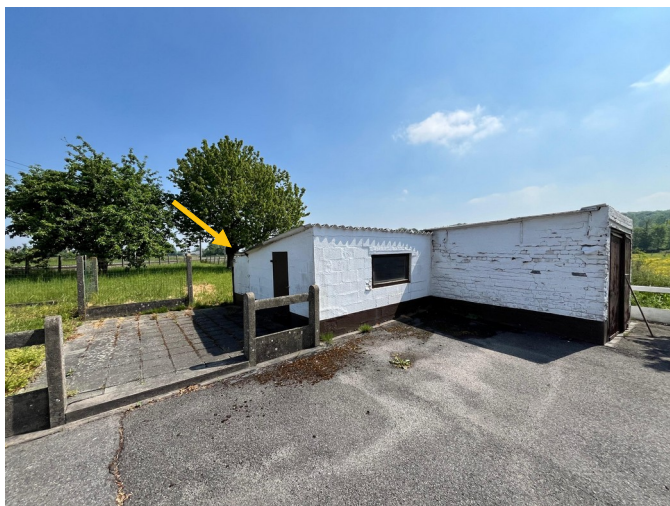
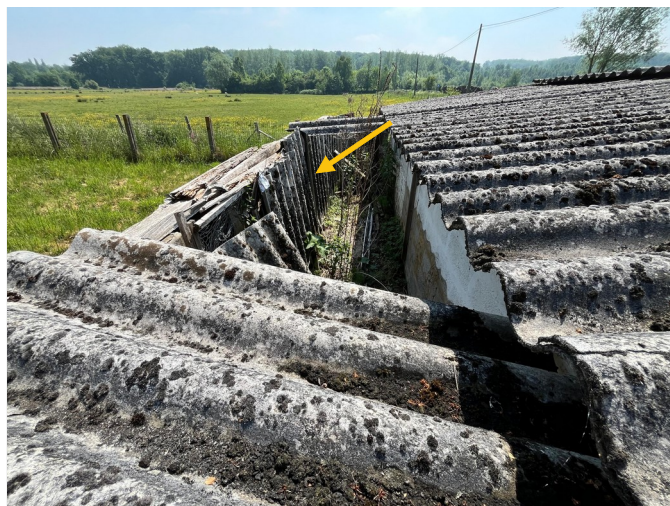
Het asbestmateriaal valt onder de mijlpaal van 2040.

Beschrijving	Golfplaat
Type afvalstof	Betreft stock-voorraad of gedemonteerde asbestmaterialen
Aanwezige resten	Geen resten aanwezig
Omgeving	Buiten
Primaire drager	Bodem
Asbestmaterialen	<ul style="list-style-type: none">Dak- en gevelbekleding - Golfplaat
Bindmiddel van asbestmateriaal	Cement
Gebondenheid op basis van bindmiddel	Hecht
Hoeveelheid (gewicht - aantal)	<ul style="list-style-type: none">40,00 kg - 1 stuk
Totaal gewicht	40,00 kg
Eenvoudig bereikbaar	Ja
Identificatiemethode	Vaststelling zonder monsternamen
Opmerking	De hoeveelheid betreft een inschatting

Dringend verwijderen

- Verwijder het asbestafval.

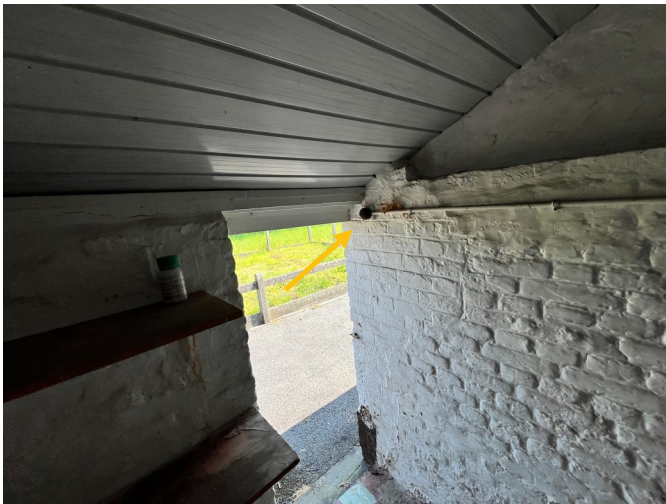
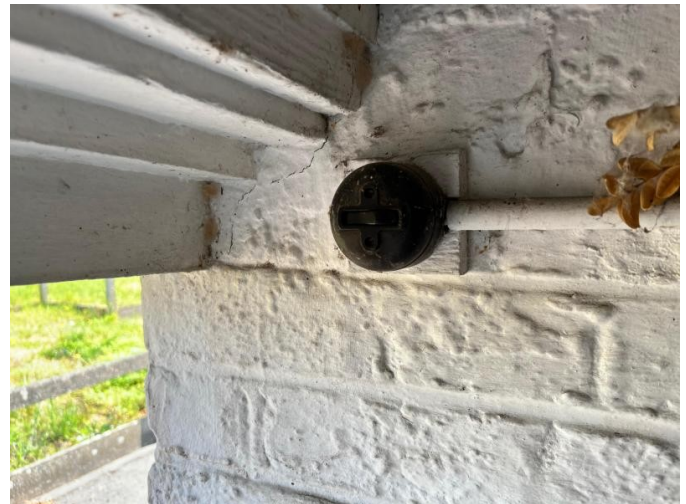
Eindbeoordeling materiaalarisico	Laag materiaalarisico en/of verlaagde kans op vezelvrijgave
----------------------------------	---

Gebondenheid	Categorie 1: hechtgebonden in oorsprong
Asbestsoort (vezeltype)	Crocidoliet aanwezig
Asbestconcentratie	Laag (< 50%)
Afschermingsgraad van het gehele materiaal	Geheel of deels (ook) vrij aan de binnenlucht
Toestand van het materiaal	Onbeschadigd, niet verweerd

Beschrijving	Bakeliet - schakelaar (binnen)
Omgeving	Binnen
Primaire drager	Communicatie en elektrische infrastructuur en uitrusting
Asbestmateriaal	Plaat, paneel, tablet - Type Bakeliet
Bindmiddel van asbestmateriaal	Kunststof of -hars
Gebondenheid op basis van bindmiddel	Hecht
Hoeveelheid (oppervlakte - dikte - aantal)	• 0,01 m ² - 1,00 cm - 1 stuk
Totaal volume	< 0,001 m ³
Eenvoudig bereikbaar	Ja
Bevestigingswijze	• Geschroefd
Identificatiemethode	Vaststelling zonder monsternamen
Destructieve handeling voor identificatie	Nee
Opmerking	De genoteerde hoeveelheid betreft een schatting.

Zorgvuldig beheren

- Zorg voor een veilig beheer. Vermijd het beschadigen van het asbestmateriaal. Controleer de toestand jaarlijks op wijzigingen.

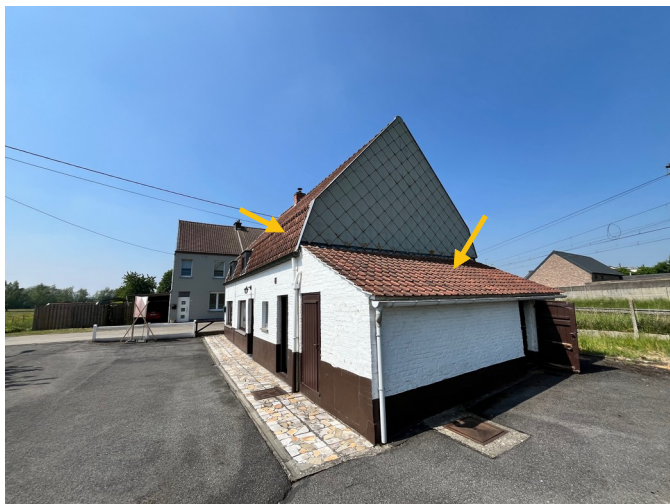
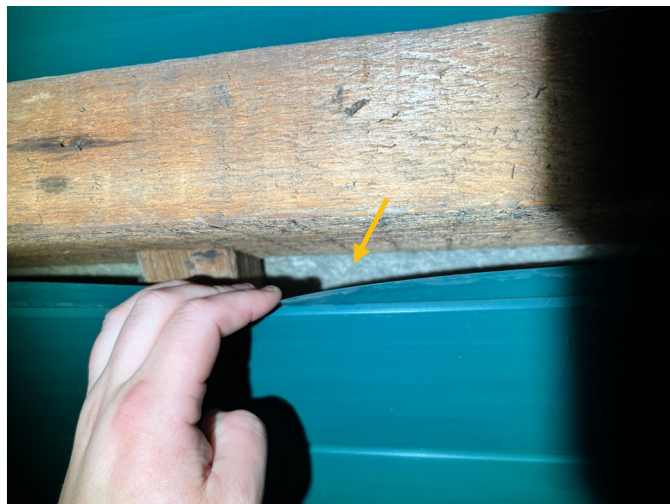
Eindbeoordeling materiaalrisico	Laag materiaalrisico en/of verlaagde kans op vezelvrijgave
---------------------------------	--

Gebondenheid	Categorie 1: hechtgebonden in oorsprong
Asbestsoort (vezeltype)	Crocidoliet aanwezig
Asbestconcentratie	Laag (< 50%)
Afschermingsgraad van het gehele materiaal	Geheel of deels vrij aan de buitenlucht
Toestand van het materiaal	Licht beschadigd, licht verweerd. Intact calciumsilicaatmateriaal of categorie III 'gebondenheid'

Beschrijving	Onderdak cementplaat
Omgeving	Buiten
Primaire drager	Schuin dak
Asbestmateriaal	Plaat, paneel, tablet - Type Menuiserie
Bindmiddel van asbestmateriaal	Cement
Gebondenheid op basis van bindmiddel	Hecht
Hoeveelheid (oppervlakte - dikte - aantal)	<ul style="list-style-type: none"> • 140,00 m² - 1,00 cm - 1 stuk
Totaal volume	1,40 m ³
Eenvoudig bereikbaar	<p>Nee</p> <ul style="list-style-type: none"> • Het asbestmateriaal is bedekt (uitgezonderd laag verf, coating, behang, kunststof, textiel) en het wegnemen van het bedekkende materiaal kan niet zonder het bedekkende materiaal te beschadigen.
Bevestigingswijze	<ul style="list-style-type: none"> • Genageld, geniet
Identificatiemethode	Vaststelling zonder monstername
Destructieve handeling voor identificatie	Nee
Opmerking	<p>De hoeveelheid betreft een schatting.</p> <p>Er werd steekproefsgewijs vastgesteld op twee plaatsen dat dit onderdak aanwezig is.</p>

Zorgvuldig beheren

- Zorg voor een veilig beheer. Vermijd het beschadigen van het asbestmateriaal. Controleer de toestand jaarlijks op wijzigingen.

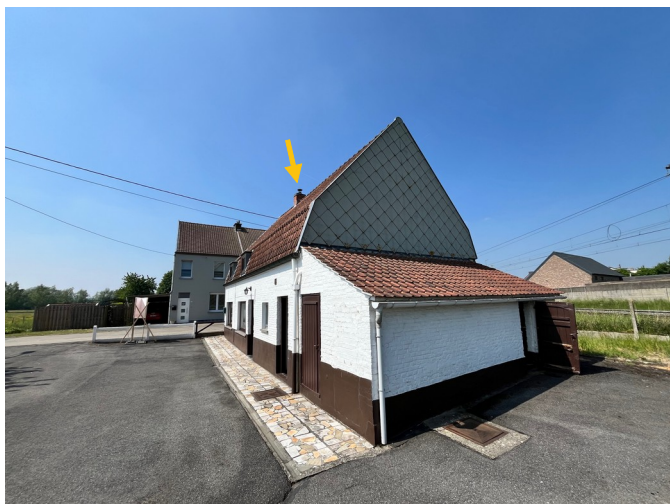
Situeringsfoto

Tijdelijke beperking

Reden: Het te onderzoeken materiaal situeert zich hoger dan 3,50 m te rekenen vanaf een veilige ondergrond

(Asbest)materiaal	Rookgaskanaal
Karakterisatie	Asbest (verdacht)
Primaire drager	HVAC infrastructuur en uitrusting
