# Asbestinventarisatetest

Vijverstraat 51, 3040 Huldenberg

Attestnummer : **20250225-000482.000**

Uitgegeven op : **25.02.2025**

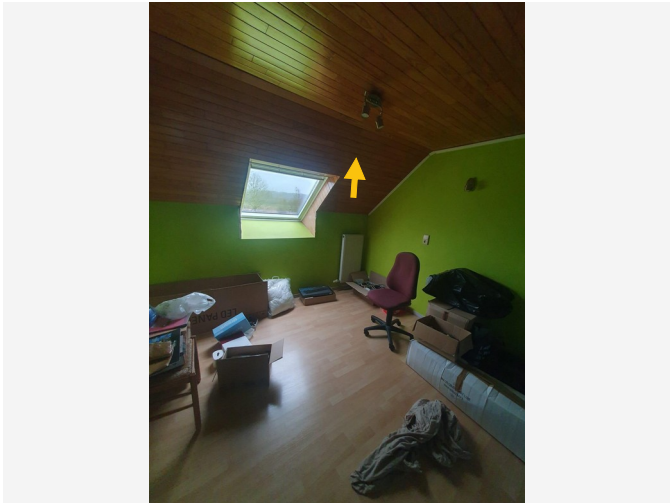
De aangeduide plafonds betreffen verlaagde plafonds. Aangezien dit een niet-destructief onderzoek betreft, is er niet onderzocht wat er zich mogelijks achter dit verlaagd plafond bevindt. Het is dus aangewezen om bijkomend onderzoek uit te voeren bij werken.

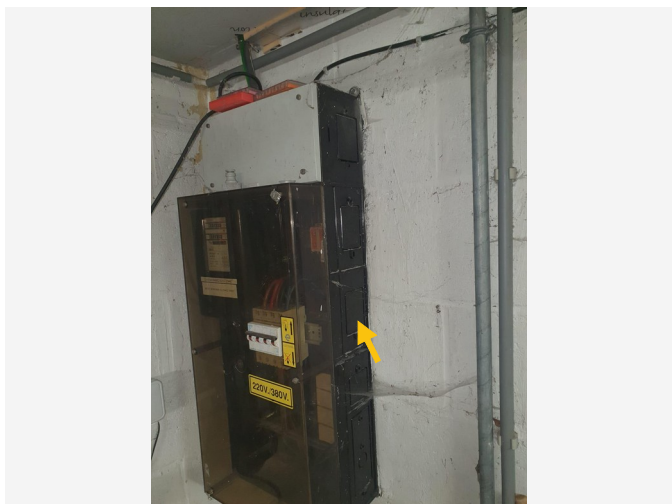
De elektriciteitskast bestaat uit PVC (en niet de bakelieten variant) en is niet asbestverdacht.

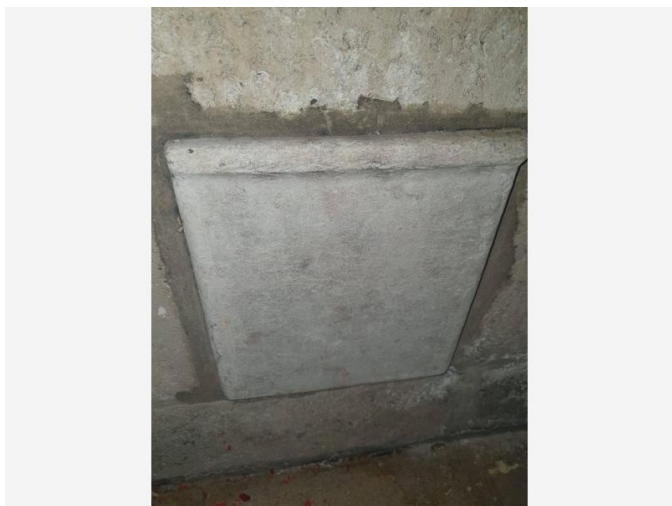
Het luik vertoont geen kenmerken van een luik uit asbestcement.

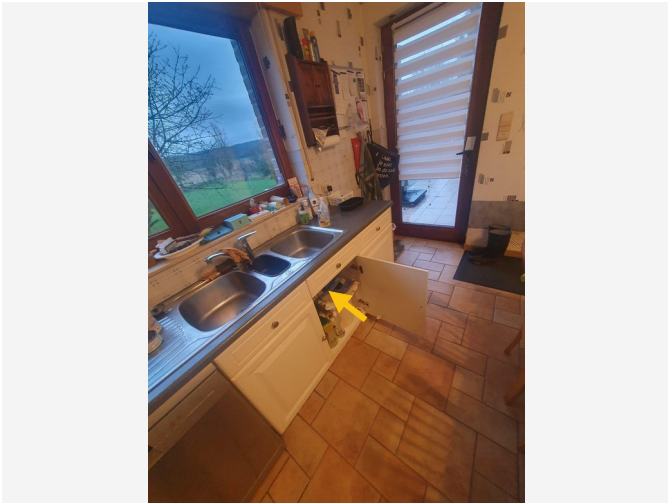
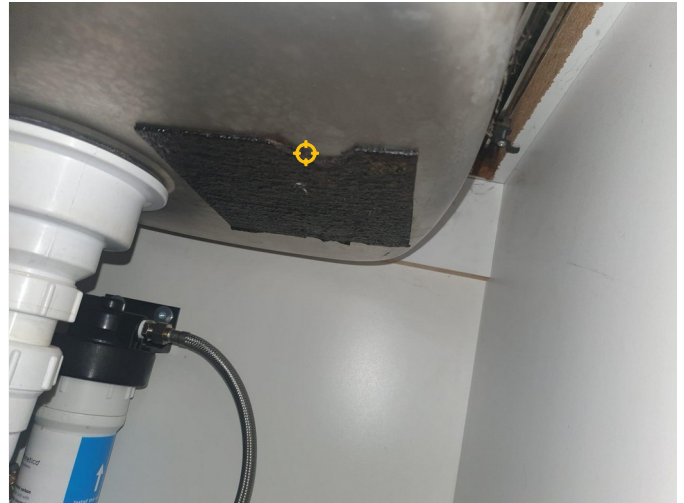
## Fiche 4: Antidreunplaatje

Geen asbest

#	Type	Referentie	Resultaat
4.1	Puntmonster	220225A2.3	Geen asbest

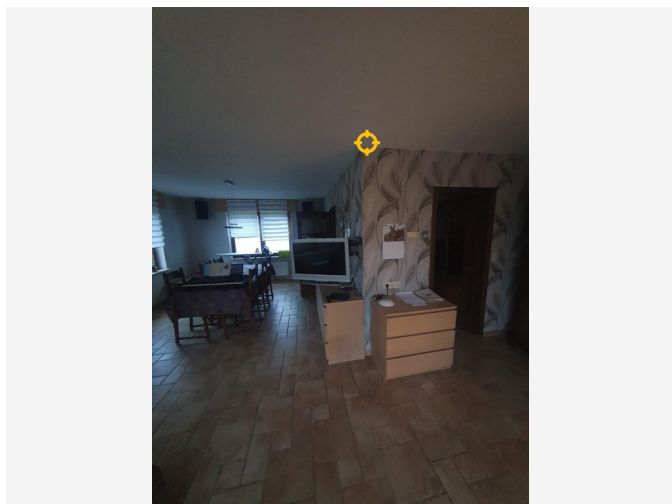
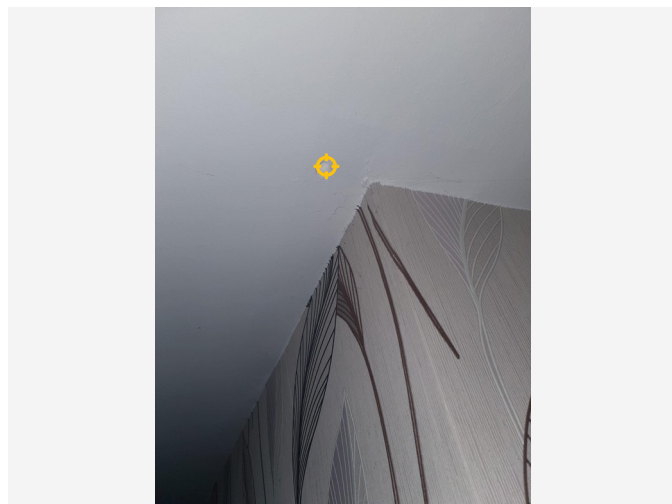
## Fiche 5: Pleisterwerk Plafonds

Geen asbest

#	Type	Referentie	Resultaat
5.1	Mengmonster	220225A2.2	Geen asbest

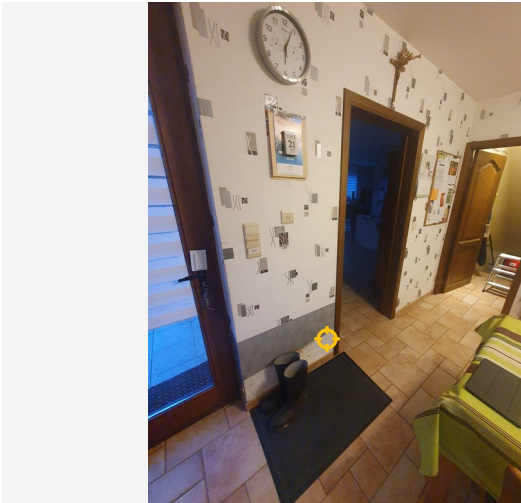
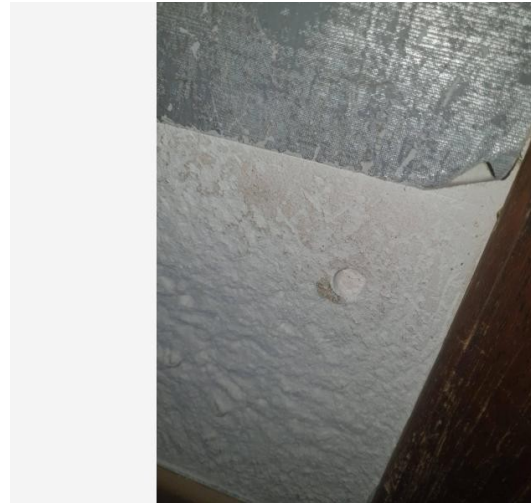
## Fiche 6: Pleisterwerk muren

Geen asbest

#	Type	Referentie	Resultaat
6.1	Mengmonster	220225A2.1	Geen asbest
