Asbestinventarisatetest

Zuidstraat 40, 9600 Ronse

Attestnummer : 20240306-000579.000

Uitgegeven op : 06.03.2024

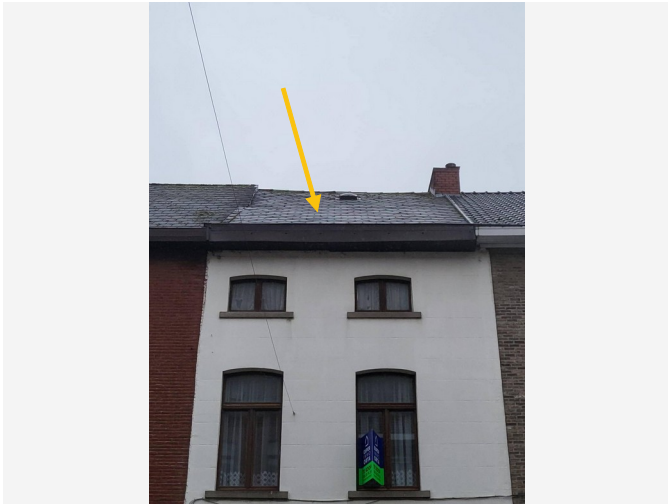
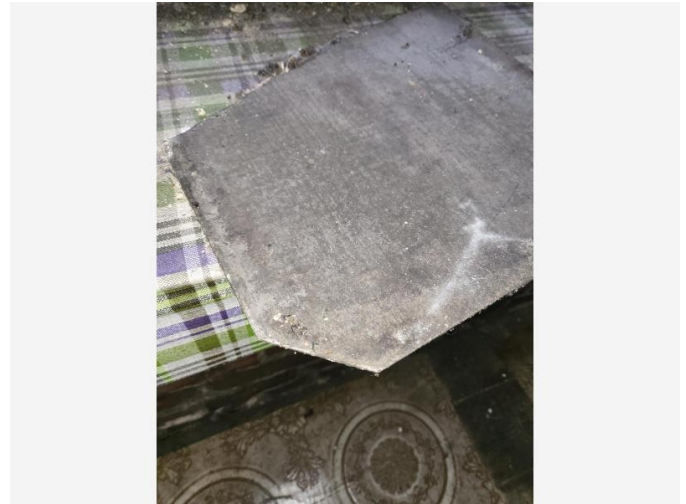
Conclusie

Het asbestmateriaal valt onder de mijlpaal van 2034.

Eindbeoordeling materiaalrisico	Verhoogd materiaalrisico en/of verhoogde kans op vezelvrijgave
---------------------------------	--

Gebondenheid	Categorie 1: hechtgebonden in oorsprong
Asbestsoort (vezeltype)	Alleen chrysotiel
Asbestconcentratie	Laag (< 50%)
Afschermingsgraad van het gehele materiaal	Geheel of deels (ook) vrij aan de binnenlucht
Toestand van het materiaal	Matig beschadigd, matig verweerd

#	Type	Referentie	Resultaat
1.1	Puntmonster	MM1	Chrysotiel

Beschrijving	Leien - zadeldak
Omgeving	Grenst aan binnen- en buitenlucht
Primaire drager	Schuin dak
Asbestmateriaal	Dak- en gevelbekleding - Lei, shingle
Bindmiddel van asbestmateriaal	Cement
Gebondenheid op basis van bindmiddel	Hecht

- Verwijder dit asbestmateriaal zo snel mogelijk. Volg de toestand goed op.
- Hemelwater dat afspoelt van asbestcement daken of gevels kan asbestdeeltjes bevatten. Gebruik het enkel voor gesloten circuits (bv. spoelen toiletten). Reinig na het vervangen van het dak of de gevel de dakgoten en regenwaterput of -ton om asbesthoudend sediment of slib te verwijderen

- Eenvoudige handelingen: mag via doe-het-zelf of door werknemer(s) met opleidingsattest eenvoudige handelingen
Leien te verwijderen zonder te breken en in hun geheel af te voeren, volgens de veiligheidsvoorschriften.
Gezien het type werken en de hoogte, is het aangewezen om dit door een dakwerker met opleidingsattest eenvoudige handelingen te laten uitvoeren.

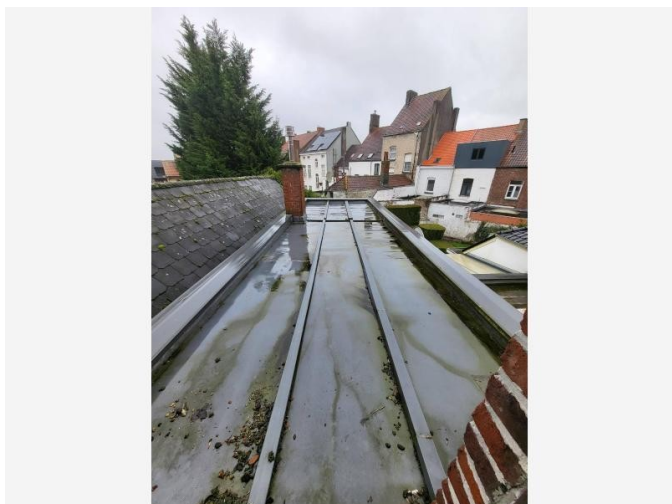
De platte daken zijn afgewerkt in zink. Niet-asbestverdacht.

De mogelijkheid bestaat uiteraard steeds dat er onderliggend oude lagen asbesthoudende roofing aanwezig zijn.

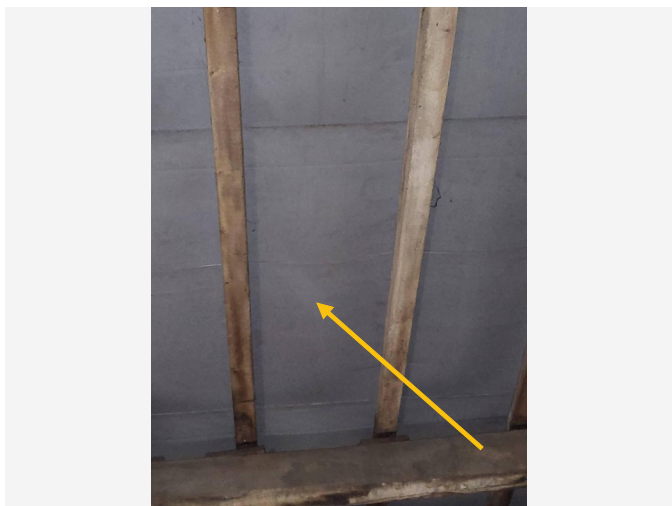
Het onderdak bestaat uit kunststof platen, die niet stevig zijn (= beetje golvend). Niet-asbestverdacht.

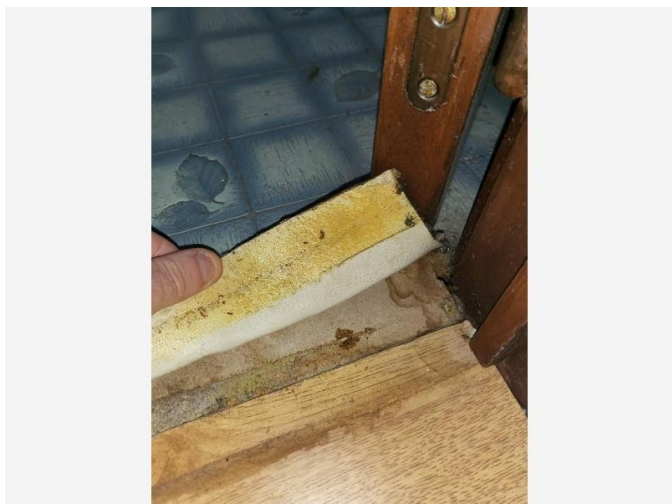
De vinylvloeren zijn plooibaar en wit aan onderzijde. Niet-asbestverdacht.

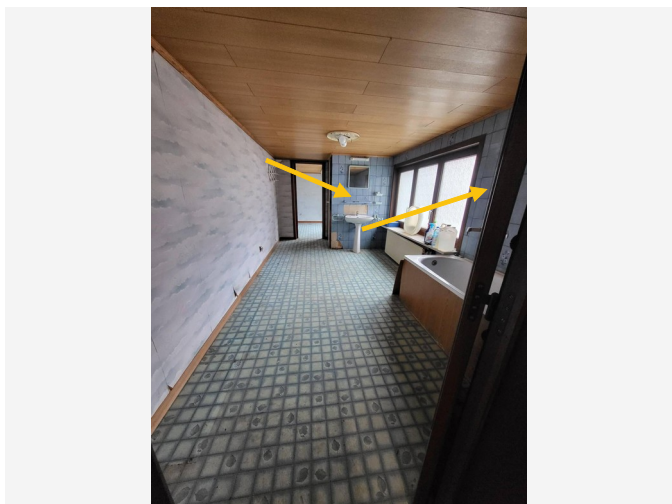
Faïences, net zoals de gebruikte tegellijm en voegsel, worden steeds als asbestverdacht beschouwd. Bij sloop of renovatie is het aangewezen om voorafgaandelijk een staal te nemen ter analyse.

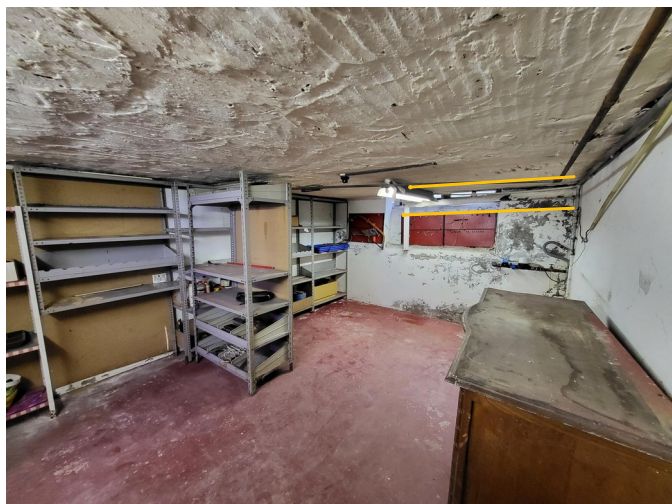
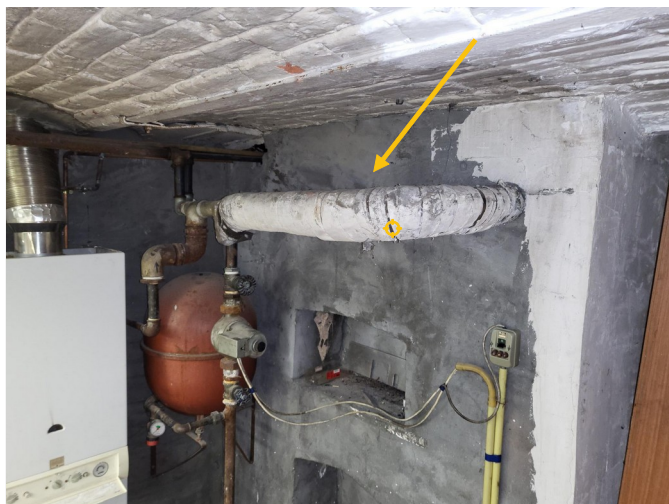
Fiche 6: Leidingisolatie zonder gips - kelder

Geen asbest

#	Type	Referentie	Resultaat
6.1	Mengmonster	MM2	Geen asbest

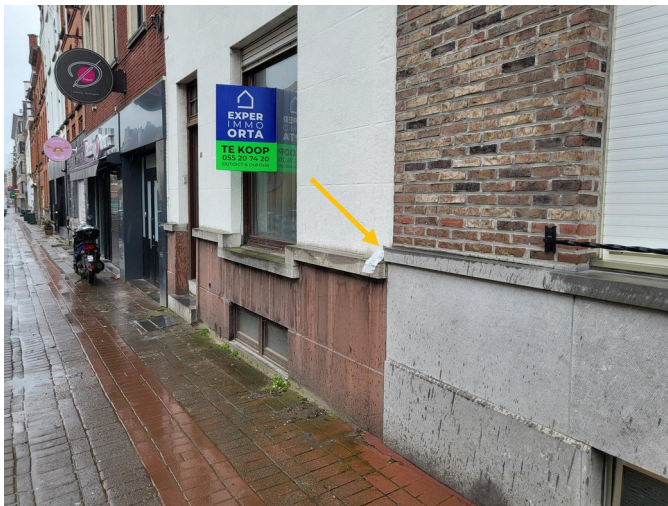
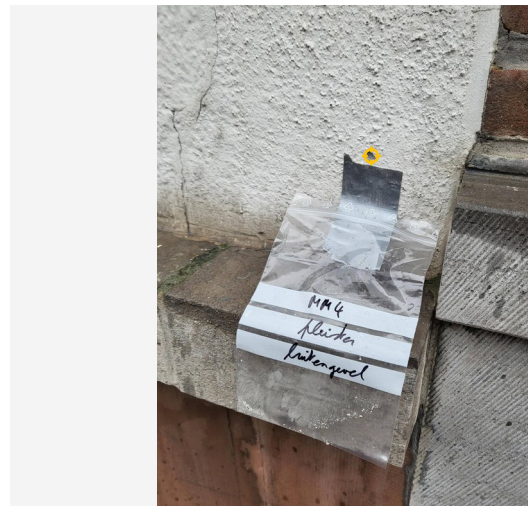
Fiche 7: Pleister - buitengevel

Geen asbest

#	Type	Referentie	Resultaat
7.1	Mengmonster	MM4	Geen asbest

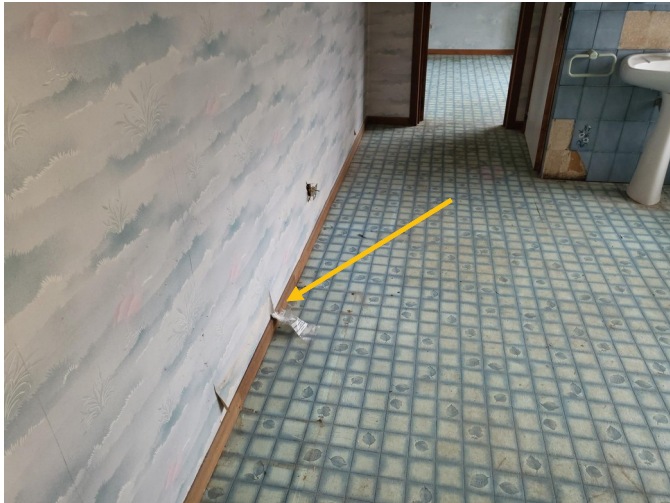
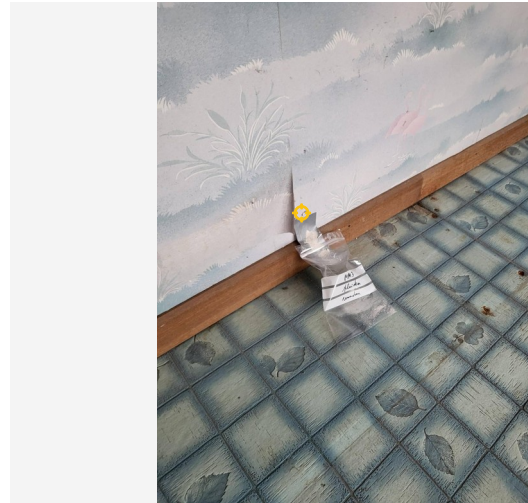
Fiche 8: Pleister - wanden

Geen asbest

#	Type	Referentie	Resultaat
8.1	Mengmonster	MM3	Geen asbest
