# Asbestinventarisatattest

Duinpad 24/101, 8380 Brugge

Attestnummer : 20240227-000415.000

**Niet-asbestveilig**

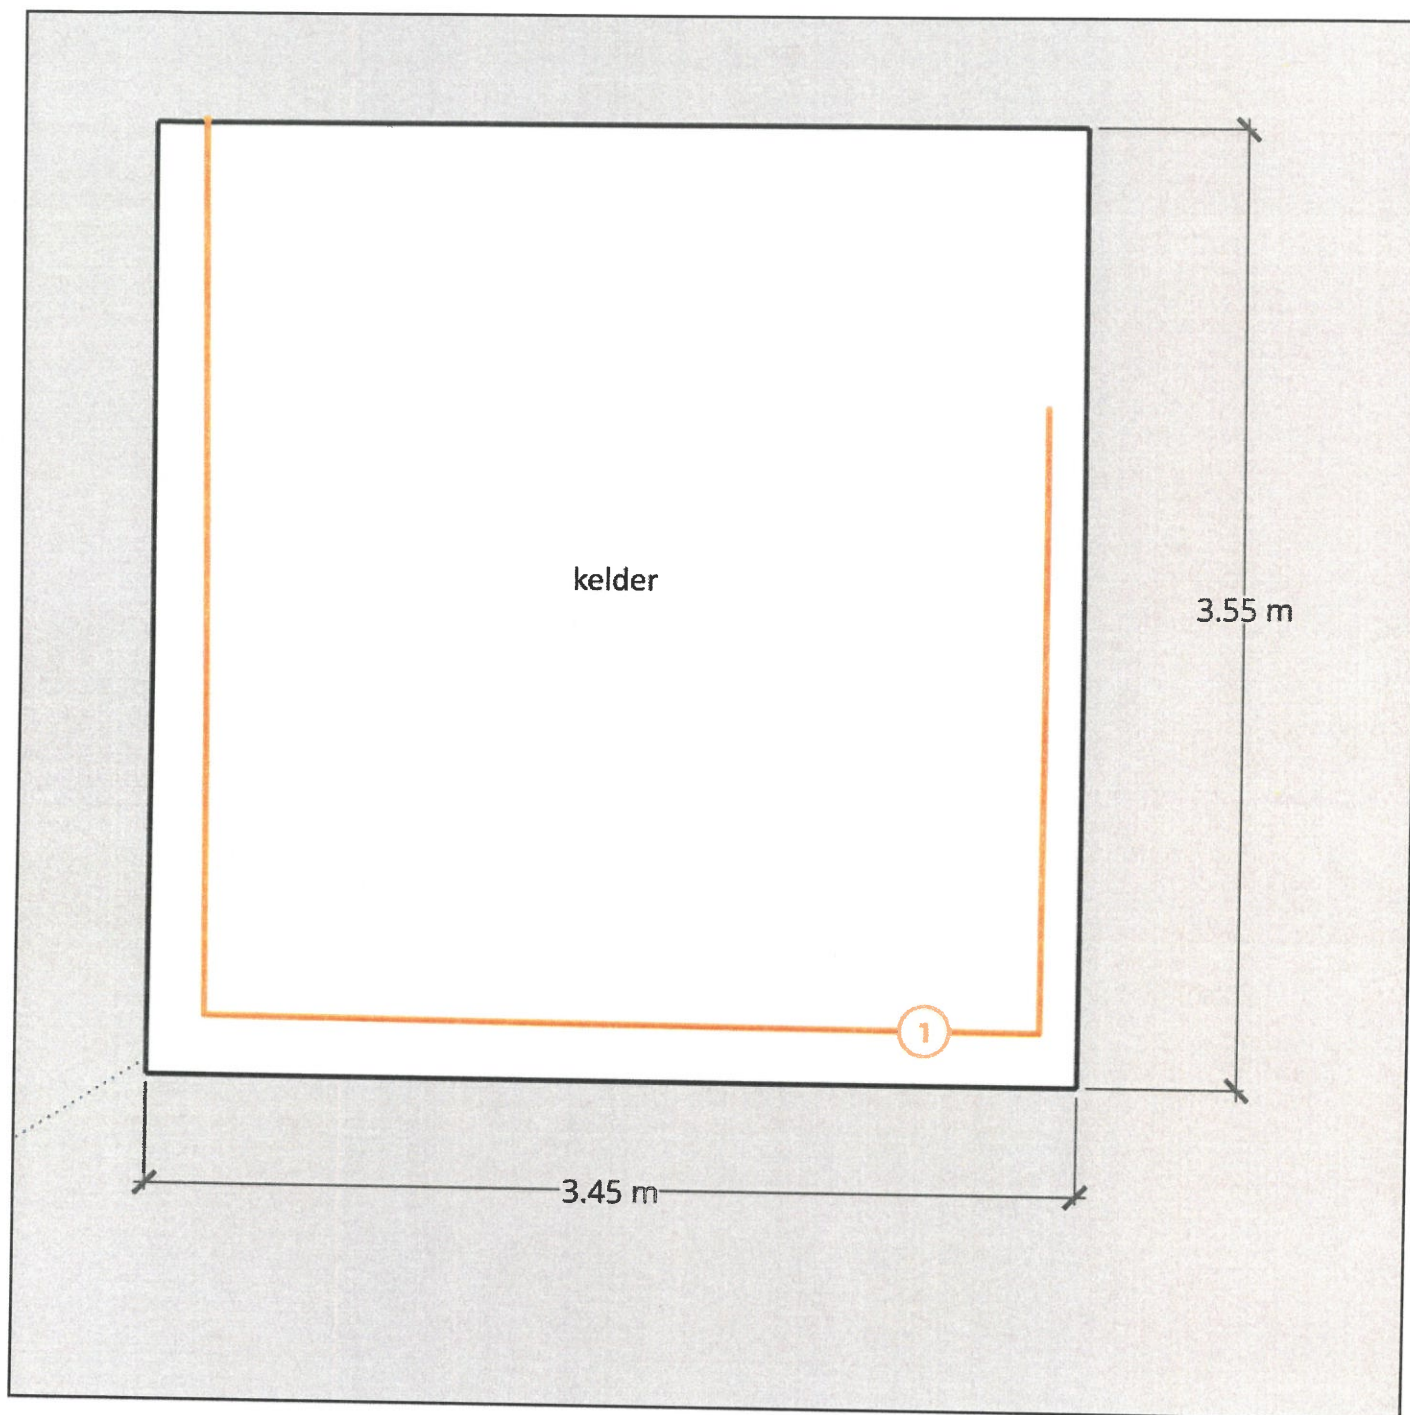
## Plan 1.6: Kelder

Beschrijving	Type	Actie
1. Thermische leidingisolatie kelder	Asbestmateriaal	<a href="#">Verwijderen</a>

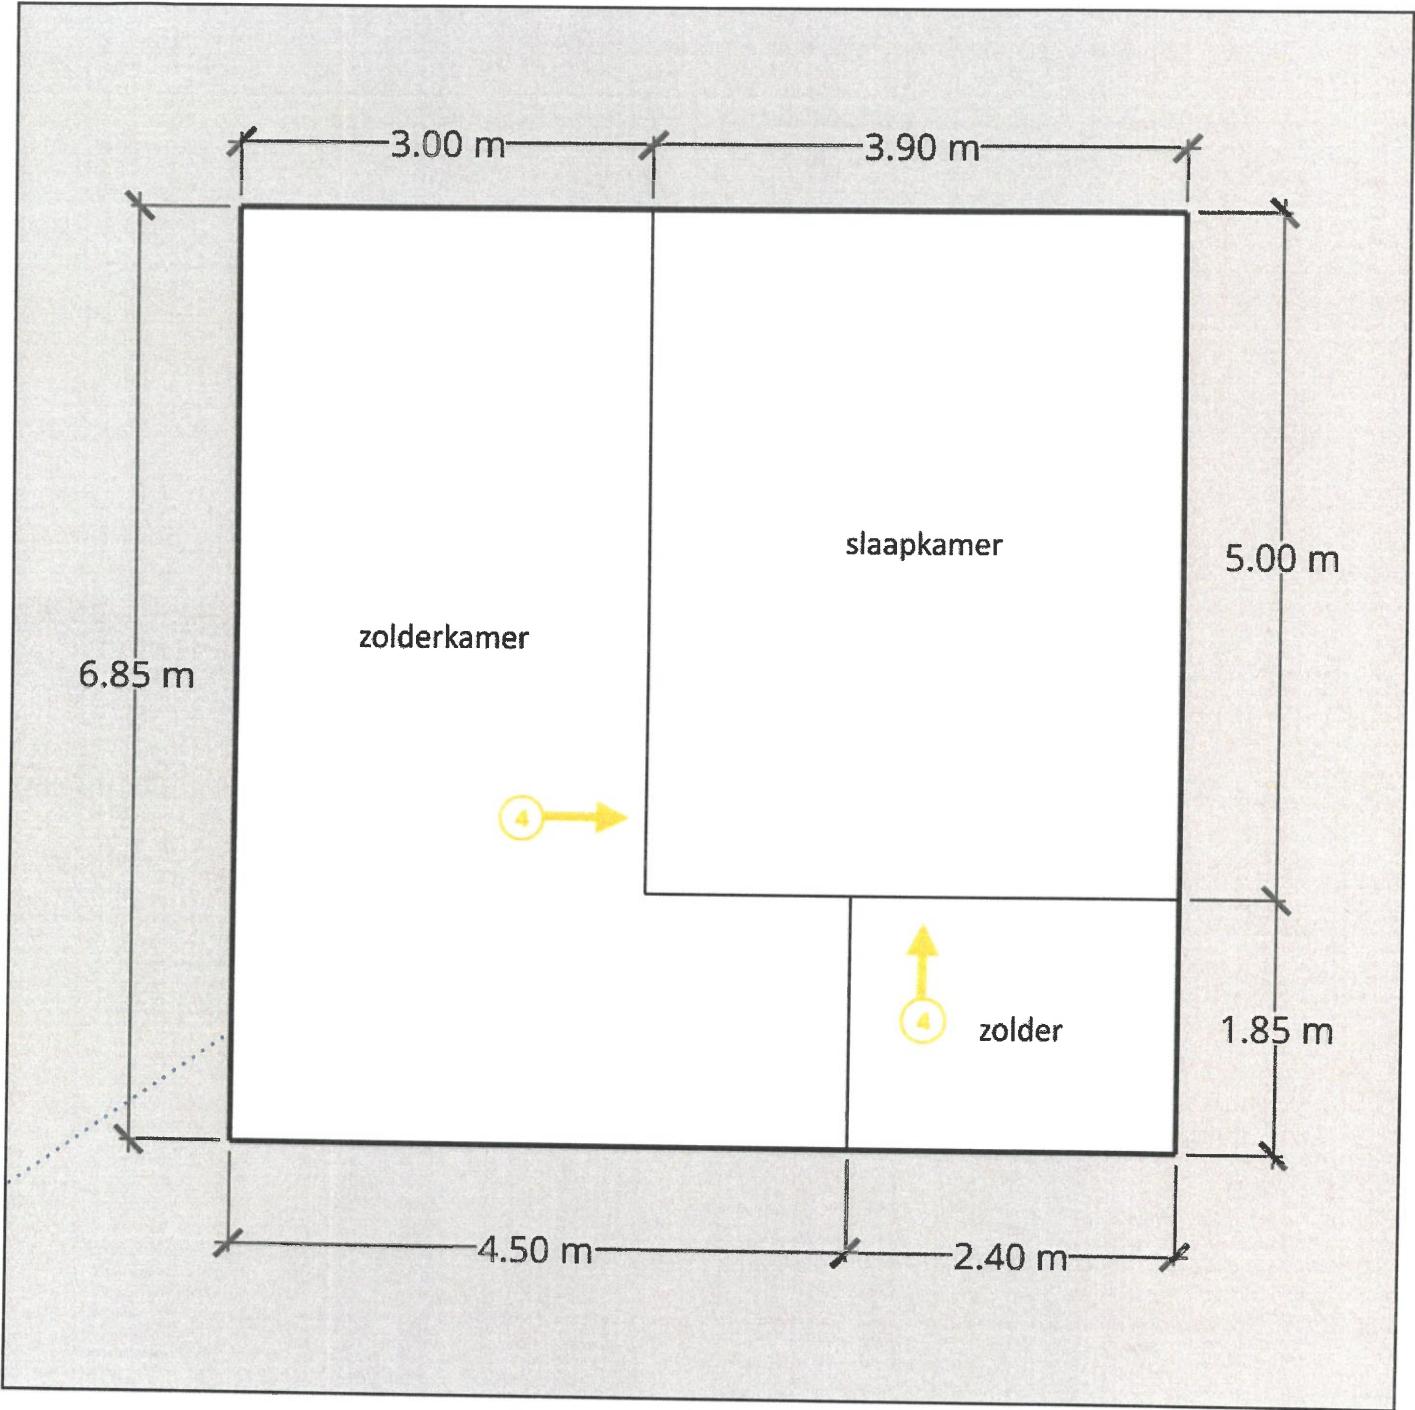
Plan 1.10: Eerste verdiep

Beschrijving	Type	Actie
4. Schakelaren in bakeliet	Asbestmateriaal	Zorgvuldig beheren

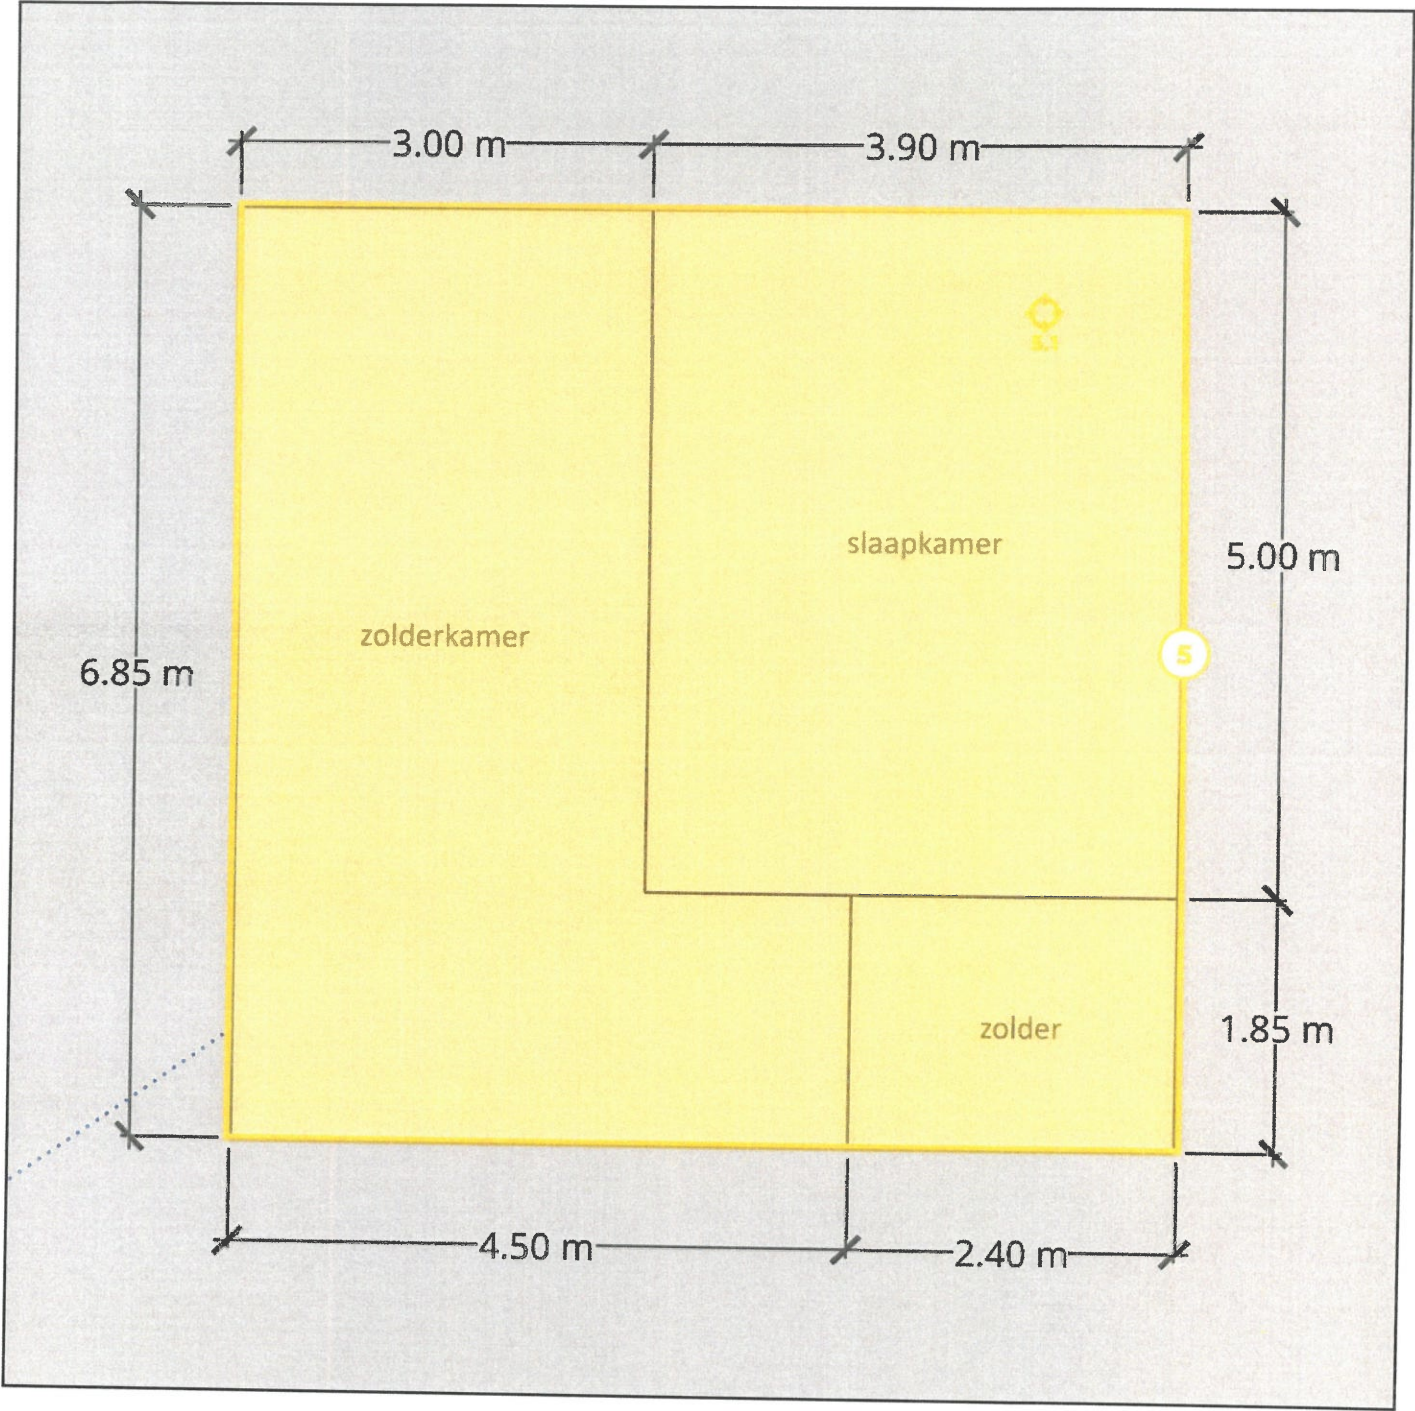
# Plan 1.12: Eerste verdiep

Beschrijving	Type	Actie
5. Onderdakplaten hellend dak	Asbestmateriaal	Zorgvuldig beheren
5.1 Code: C - 1	Puntmonster	-

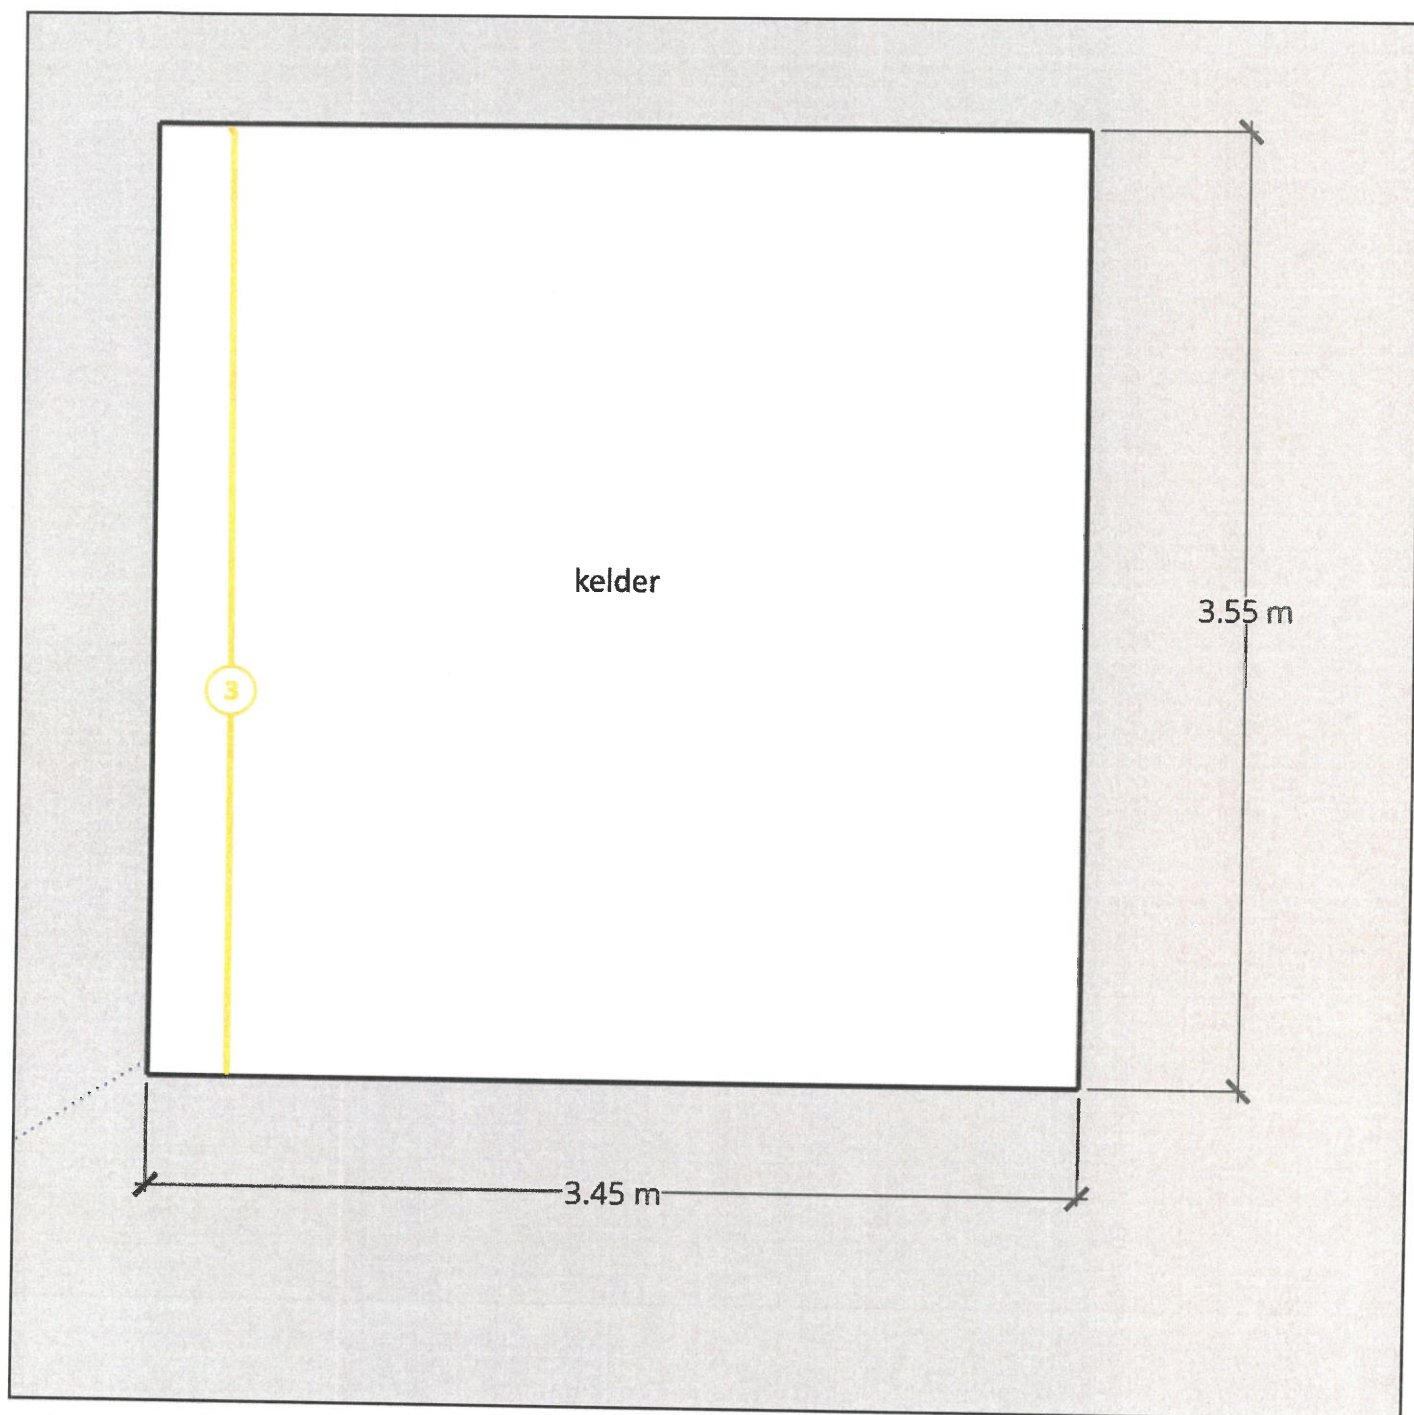
## Plan 1.14: Kelder

Beschrijving	Type	Actie
3. Asbestcementbuizen	Asbestmateriaal	Zorgvuldig beheren

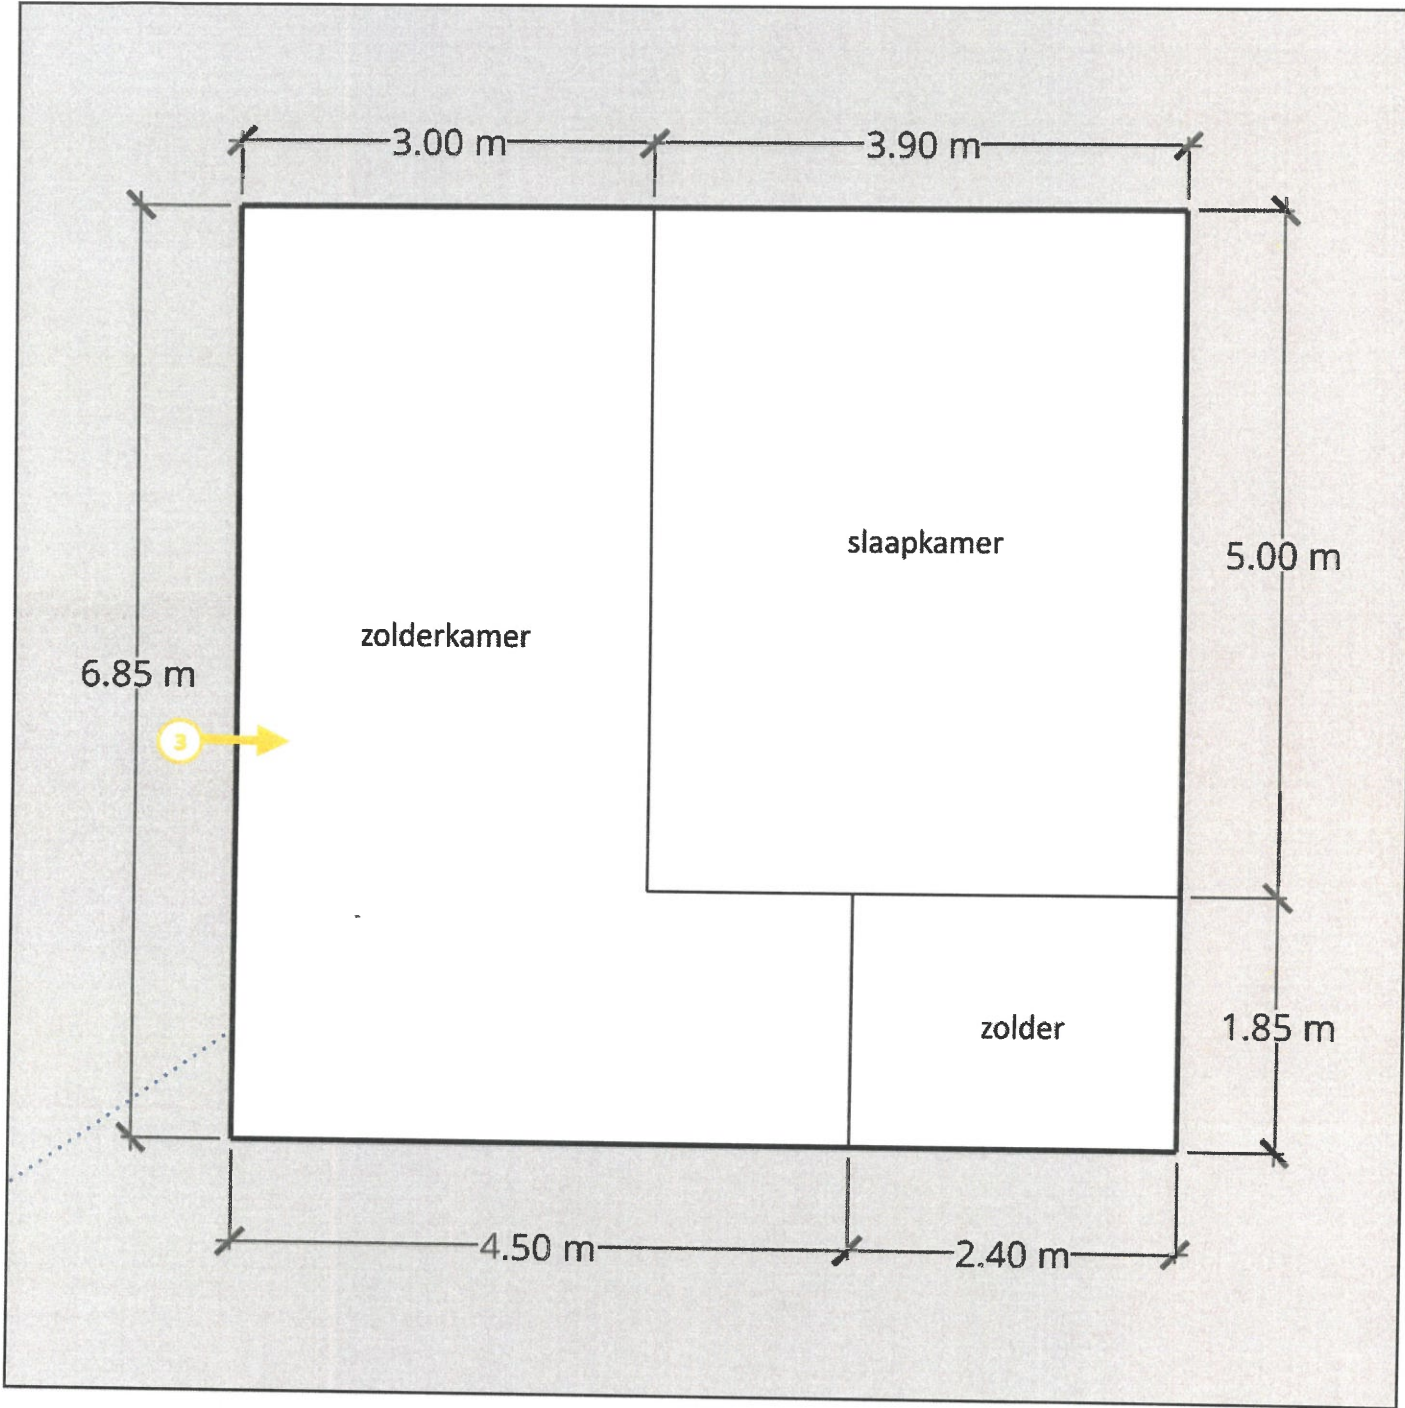
Plan 1.16: Eerste verdiep

Beschrijving	Type	Actie
3. Asbestcementbuizen	Asbestmateriaal	Zorgvuldig beheren

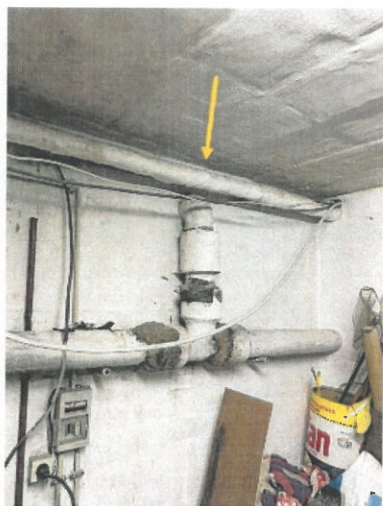
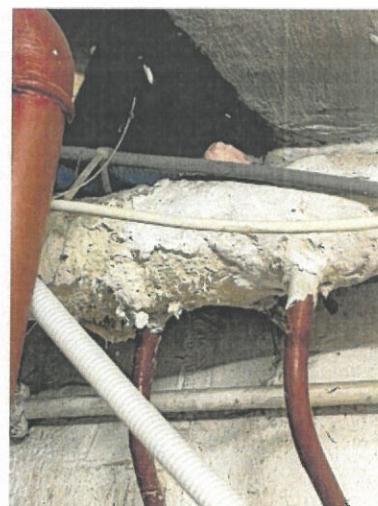
Eindbeoordeling materiaalrisico	Verhoogd materiaalrisico en/of verhoogde kans op vezelvrijgave
---------------------------------	--

Gebondenheid	Categorie 2: niet-hechtgebonden met matrix
Asbestsoort (vezeltype)	Amfibool aanwezig, uitgezonderd crocidoliet
Asbestconcentratie	Hoog ( $\geq 50\%$ )
Afschermingsgraad van het gehele materiaal	Geheel of deels (ook) vrij aan de binnenlucht
Toestand van het materiaal	Onbeschadigd, niet verweerd

Beschrijving	Thermische leidingisolatie kelder
Omgeving	Binnen
Primaire drager	Ruimteverwarming
Asbestmateriaal	In-situ afwerkingslagen - Thermische isolatie
Bindmiddel van asbestmateriaal	Gips - kalk
Gebondenheid op basis van bindmiddel	Niet-hechtgebonden
Hoeveelheid (lengte - omtrek - dikte - aantal)	• 8,00 m - 10,00 cm - 2,00 cm - 1 stuk
Totaal volume	0,016 m <sup>3</sup>
Eenvoudig bereikbaar	Ja
Bevestigingswijze	• Verlijmd, ingegoten, versmeerd

Verwijderen

- Verwijder dit asbestmateriaal zo snel mogelijk. Volg de toestand goed op.

- Hermetische zone (erkend asbestverwijderaar)  
Risicovolle asbesttoepassingen mogen enkel door erkende asbestverwijderaars verwijderd worden. Zij werken volgens strikte veiligheidsprocedures. Bijvoorbeeld:
  - asbesthoudende tegels met asbesthoudende lijmlaag
  - leidingisolatie
  - pleisterwerk

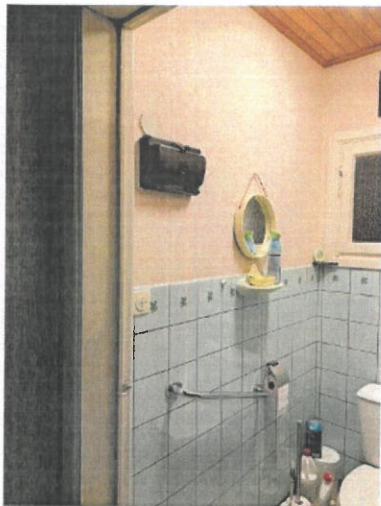
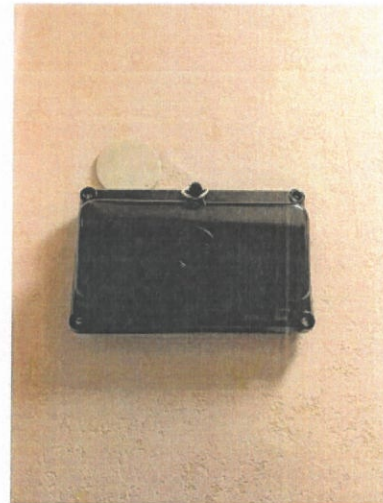
Eindbeoordeling materiaalarisico	Zeer laag materiaalarisico en/of zeer lage kans op vezelvrijgave
----------------------------------	--

Beschrijving	Bakeliëte toepassing
Omgeving	Binnen
Primaire drager	Communicatie en elektrische infrastructuur en uitrusting
Asbestmateriaal	Plaat, paneel, tablet - Type Bakeliet
Bindmiddel van asbestmateriaal	Kunststof of -hars
Gebondenheid op basis van bindmiddel	Hecht
Hoeveelheid (oppervlakte - dikte - aantal)	• 0,20 m <sup>2</sup> - 10,00 cm - 1 stuk
Totaal volume	0,02 m <sup>3</sup>
Eenvoudig bereikbaar	Ja
Bevestigingswijze	• Geschroefd
Identificatiemethode	Vaststelling zonder monstername

Zorgvuldig beheren

- Zorg voor een veilig beheer. Vermijd het beschadigen van het asbestmateriaal. Controleer de toestand jaarlijks op wijzigingen.

- Eenvoudige handelingen: mag via doe-het-zelf of door werknemer(s) met opleidingsattest eenvoudige handelingen  
Bij een beperkt risico kan men via eenvoudige handelingen en met beperkte beschermingsmaatregelen deze toepassing wegnemen. Hierbij geldt wel dat degene die de asbest verwijderd een verplichte opleiding en bijscholing dient te volgen.

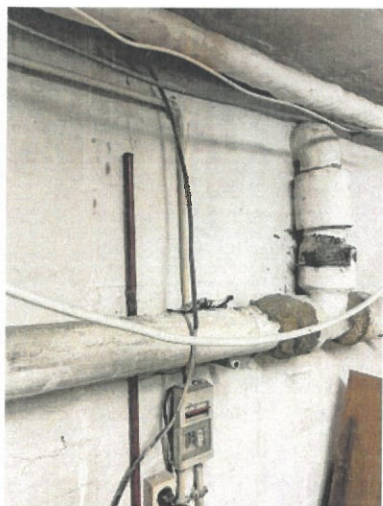
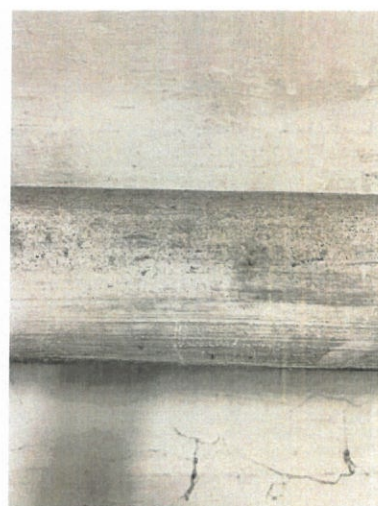
Eindbeoordeling materiaalrisico	Zeer laag materiaalrisico en/of zeer lage kans op vezelvrijgave
---------------------------------	---

Beschrijving	Asbestcementbuizen
Omgeving	Binnen
Primaire drager	Infrastructuur hemelwater (opvang en afvoer)
Asbestmateriaal	Buis, koker, leiding, pijp, doorvoer
Bindmiddel van asbestmateriaal	Cement
Gebondenheid op basis van bindmiddel	Hecht
Hoeveelheid (lengte - omtrek - dikte - aantal)	• 20,00 m - 10,00 cm - 2,00 cm - 1 stuk
Totaal volume	0,04 m³
Eenvoudig bereikbaar	Ja

Zorgvuldig beheren

- Zorg voor een veilig beheer. Vermijd het beschadigen van het asbestmateriaal. Controleer de toestand jaarlijks op wijzigingen.

- Eenvoudige handelingen: enkel door erkend asbestverwijderaar  
Aangezien deze buizen verlijmd zijn dienen deze te worden verwijderd door een erkend asbestverwijderaar. Het gaat om een hechtgebonden toepassing die niet beschadigd is en waarbij deze verwijdering geen aanleiding geeft tot wijziging van de toestand.

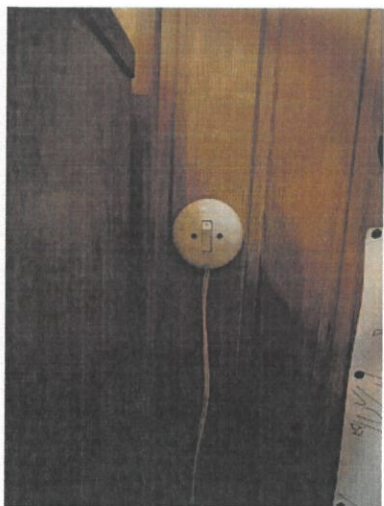
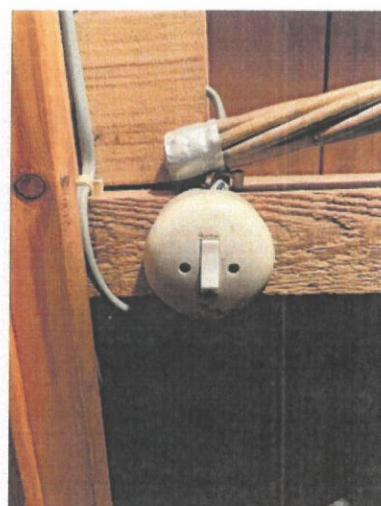
Eindbeoordeling materiaalisico	Zeer laag materiaalisico en/of zeer lage kans op vezelvrijgave
--------------------------------	--

Beschrijving	Schakelaren in bakeliet
Omgeving	Binnen
Primaire drager	Communicatie en elektrische infrastructuur en uitrusting
Asbestmateriaal	Plaat, paneel, tablet - Type Bakeliet
Bindmiddel van asbestmateriaal	Kunststof of -hars
Gebondenheid op basis van bindmiddel	Hecht
Hoeveelheid (oppervlakte - dikte - aantal)	• 0,04 m² - 10,00 cm - 2 stuks
Totaal volume	0,008 m³
Eenvoudig bereikbaar	Ja
Bevestigingswijze	• Geschroefd
Identificatiemethode	Vaststelling zonder monstername

Zorgvuldig beheren

- Zorg voor een veilig beheer. Vermijd het beschadigen van het asbestmateriaal. Controleer de toestand jaarlijks op wijzigingen.

- Eenvoudige handelingen: mag via doe-het-zelf of door werknemer(s) met opleidingsattest eenvoudige handelingen  
Bij een beperkt risico kan men via eenvoudige handelingen en met beperkte beschermingsmaatregelen deze toepassing wegnemen. Hierbij geldt wel dat degene die de asbest verwijderd een verplichte opleiding en bijscholing dient te volgen.

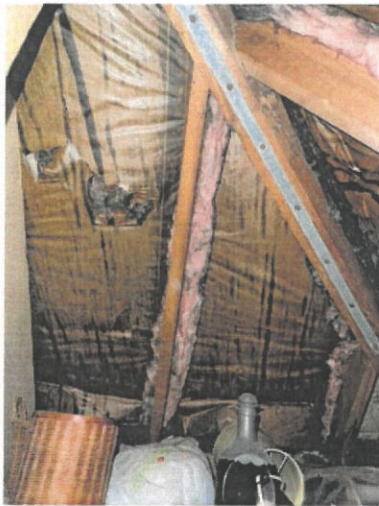
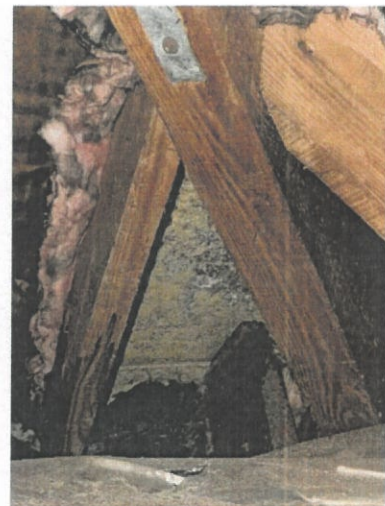
Eindbeoordeling materiaalarisico	Laag materiaalarisico en/of verlaagde kans op vezelvrijgave
----------------------------------	---

#	Type	Referentie	Resultaat
5.1	Puntmonster	C - 1	Chrysotiel

Beschrijving	Onderdakplaten hellend dak
Omgeving	Binnen
Primaire drager	Schuin dak
Asbestmateriaal	Dak- en gevelbekleding - Plaat
Bindmiddel van asbestmateriaal	Cement
Gebondenheid op basis van bindmiddel	Hecht
Hoeveelheid (oppervlakte – dikte – aantal)	• 47,26 m² - 1,00 cm - 1 stuk

Zorgvuldig beheren

- Zorg voor een veilig beheer. Vermijd het beschadigen van het asbestmateriaal. Controleer de toestand jaarlijks op wijzigingen.

- Eenvoudige handelingen: enkel door erkend asbestverwijderaar  
De onderdakplaten zijn genageld/geniet. Dit wil zeggen dat de platen niet in 1 geheel verwijderd kunnen worden (bij geschroefde onderdakplaten kan dit wel) zonder dat de matrix beschadigd wordt.

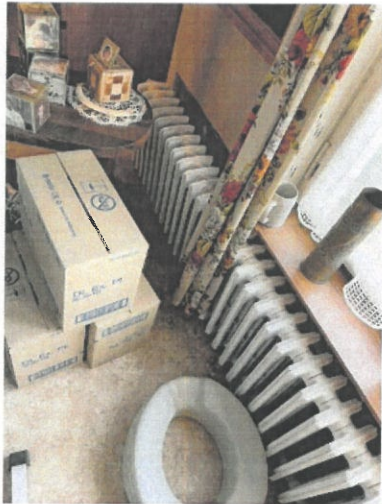
Tussen de kolomradiatoren kan er een pakking aanwezig zijn die asbest kan bevatten. Een staalname is hier niet mogelijk aangezien deze intact zijn.

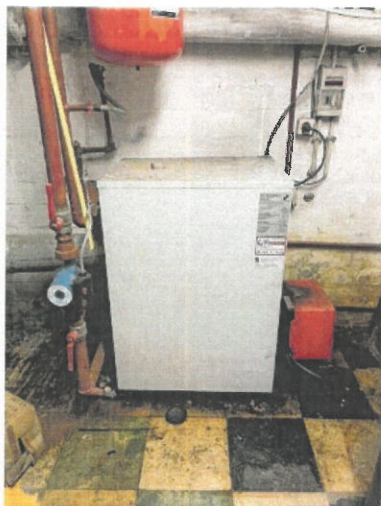
De stookolieketel is van 1997. Aangezien deze als fabricagedatum voor 2001 heeft kan deze nog asbest bevatten. Er is geen informatie gekend bij de IAD onlinetool.

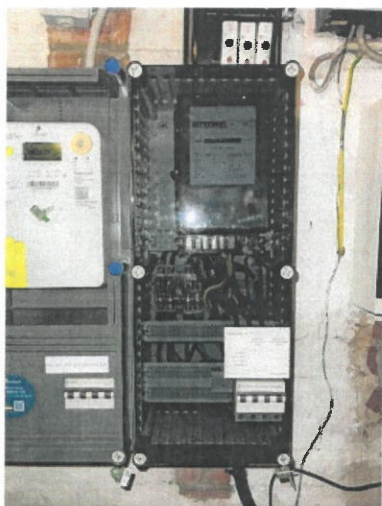
De elektriciteitsmeter is van 2004 en dus niet asbestverdacht.

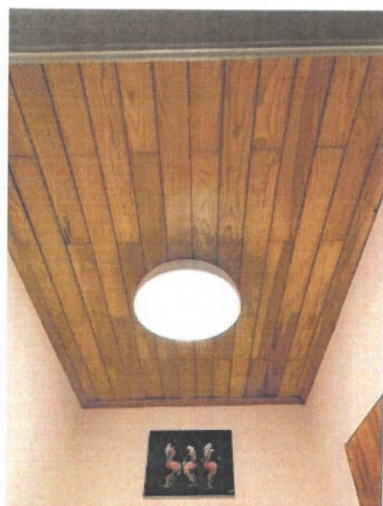
Er is geen pleisterwerk op het plafond zichtbaar/aanwezig. Wees voorzichtig indien er achter de valse plafonden toch pleisterwerk aanwezig is want deze werd niet geanalyseerd.

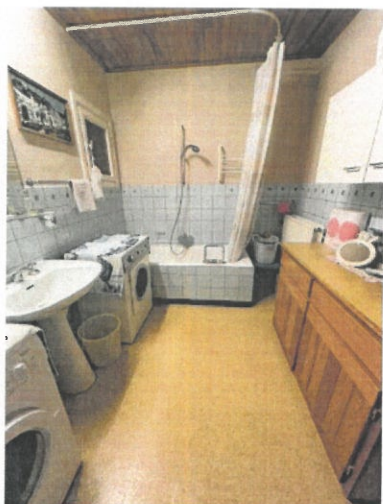
De smeerlaag achter de faïencetegel van de badkamer is niet zichtbaar. Deze kon tijdens het plaatsbezoek niet worden geanalyseerd. Wees voorzichtig indien deze zwart zou zijn, dit kan onder andere wijzen op asbest.

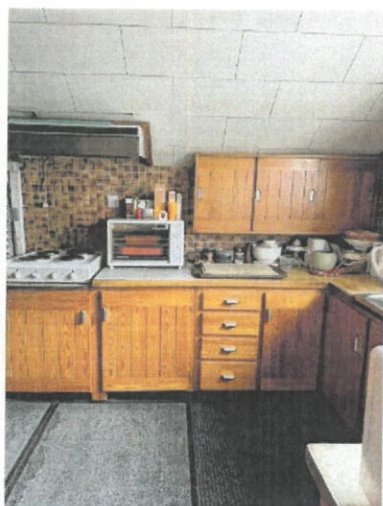
De smeerlaag achter de faïencetegel van de keuken is niet zichtbaar. Deze kon tijdens het plaatsbezoek niet worden geanalyseerd. Wees voorzichtig indien deze zwart zou zijn, dit kan onder andere wijzen op asbest.
