# Asbestinventarisatetest

Gustaaf Van der Steenstraat 73, 1750 Lennik

Attestnummer : 20250402-000408.001

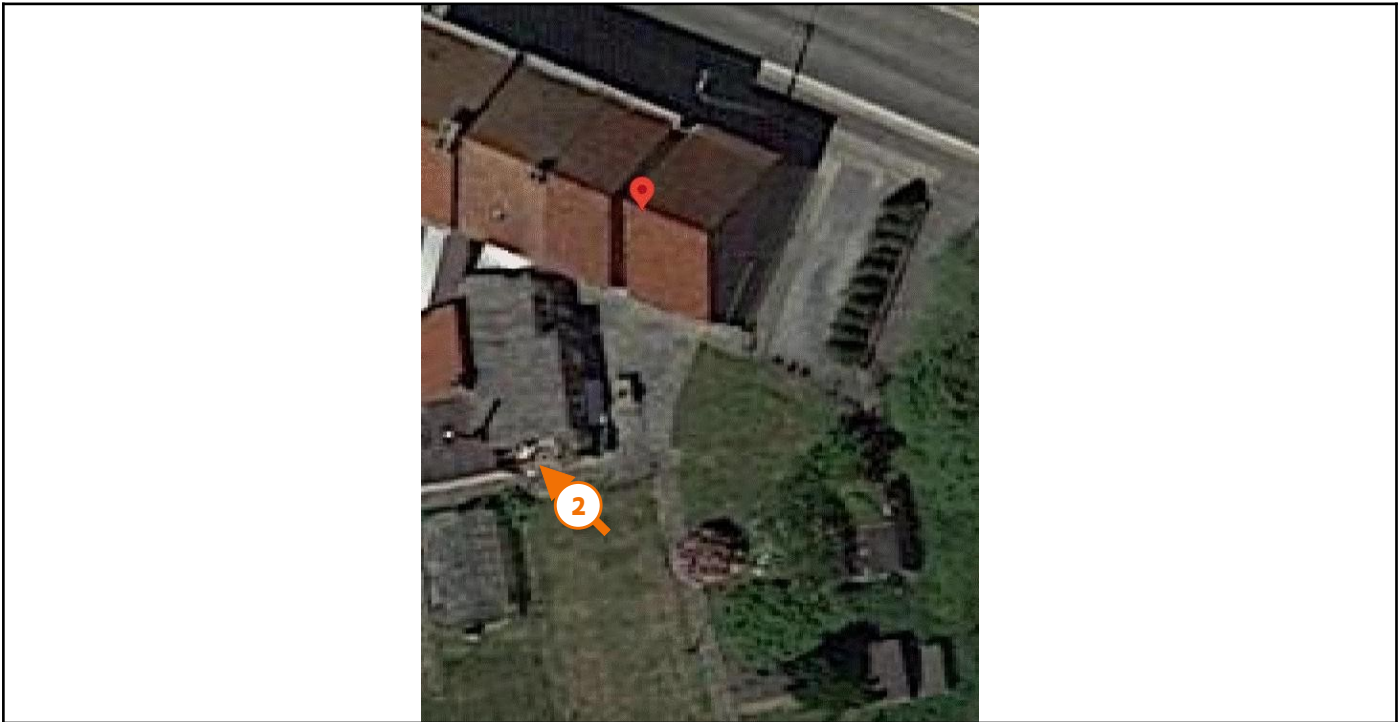
# Plan 1.3: inplantingsplan luchtfoto

Beschrijving	Type	Actie
2. schouwpijp achteraan	Asbestmateriaal	<a href="#">Verwijderen</a>

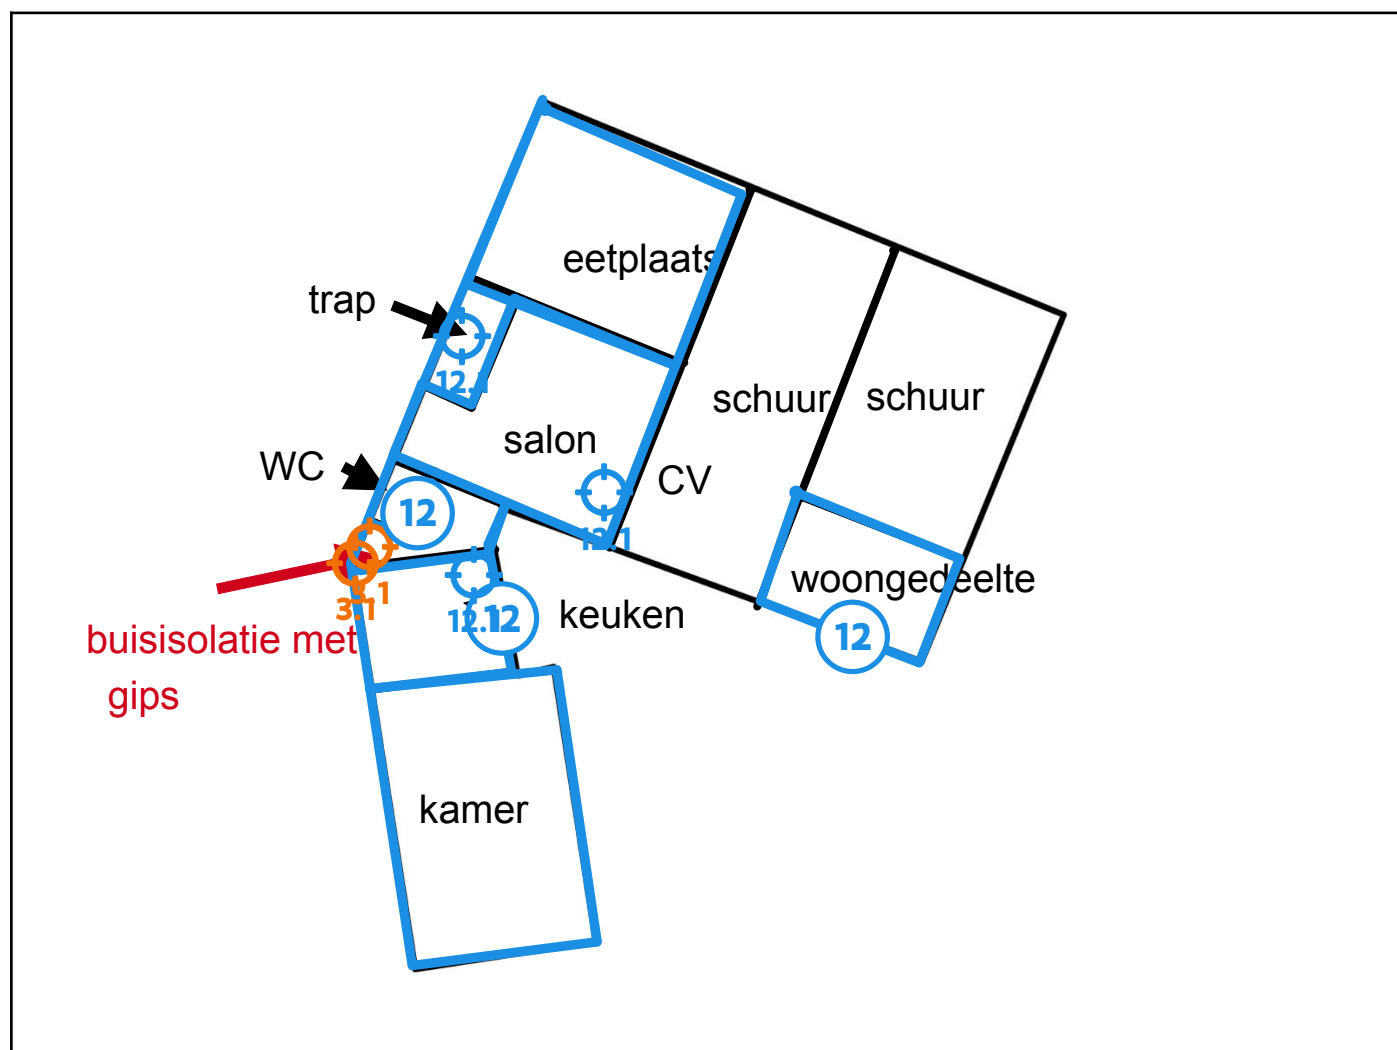
## Plan 1.5: Hoofdgebouw plan gelijkvloers

Beschrijving	Type	Actie
3. buisisolatie CV leidingen met gips bochtstukken	Asbestmateriaal	<a href="#">Verwijderen</a>
3.1 Code: 0101363ag	Mengmonster	-
12. pleisterwerk binnenwanden	Geen asbest	-
12.1 Code: 6020060589	Mengmonster	-

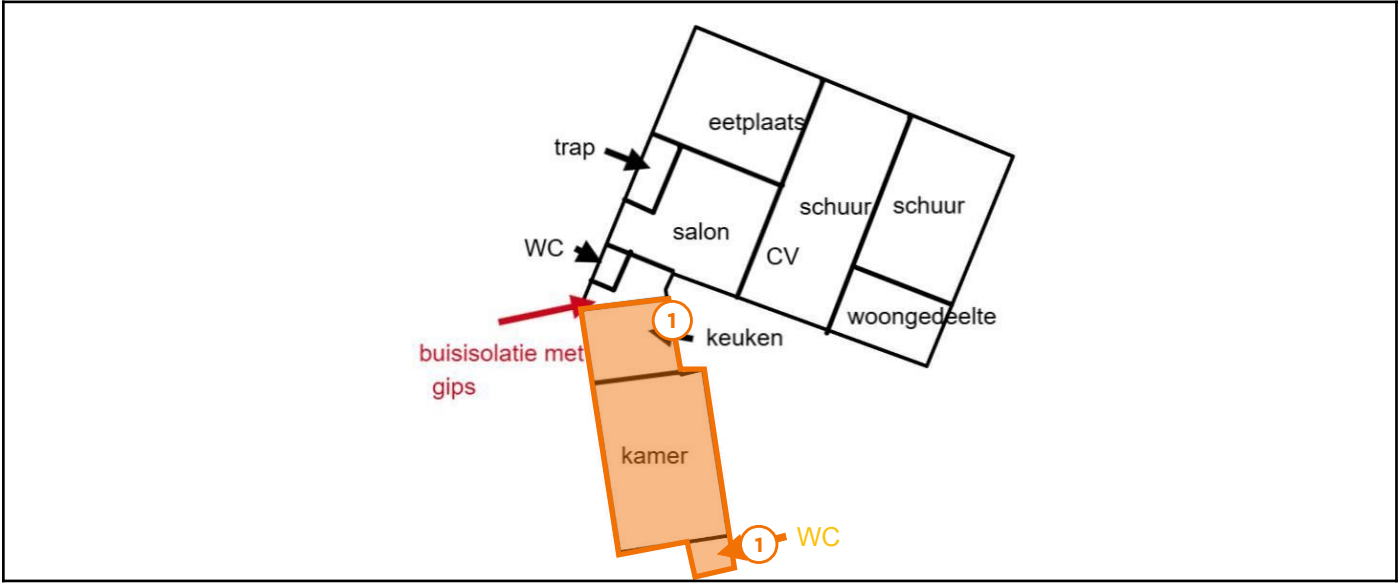
# Plan 1.19: plan gelijkvloers

Beschrijving	Type	Actie
1. golfplaten asbest verdacht	Asbestmateriaal	<a href="#">Verwijderen</a>

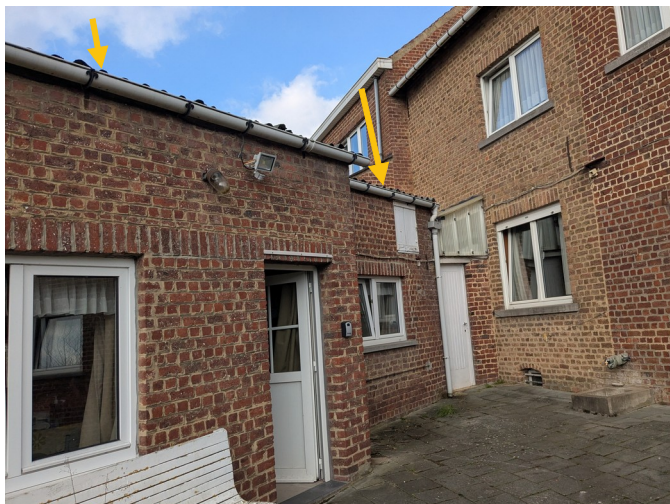
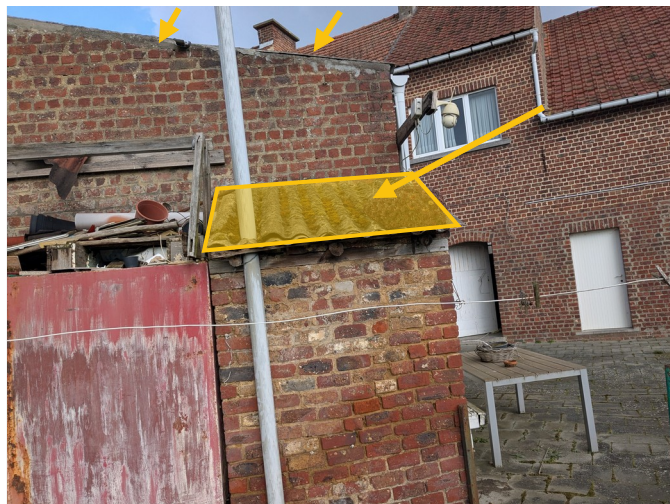
Eindbeoordeling materiaalrisico	Verhoogd materiaalrisico en/of verhoogde kans op vezelvrijgave
---------------------------------	--

Gebondenheid	Categorie 1: hechtgebonden in oorsprong
Asbestsoort (vezeltype)	Crocidoliet aanwezig
Asbestconcentratie	Laag (< 50%)
Afschermingsgraad van het gehele materiaal	Geheel of deels vrij aan de buitenlucht
Toestand van het materiaal	Matig beschadigd, matig verweerd

Beschrijving	golfplaten asbest verdacht
Omgeving	Buiten
Primaire drager	Schuin dak
Asbestmateriaal	Dak- en gevelbekleding - Golfplaat
Bindmiddel van asbestmateriaal	Cement
Gebondenheid op basis van bindmiddel	Hecht
Hoeveelheid (oppervlakte - aantal)	<ul style="list-style-type: none"><li>• 40,00 m<sup>2</sup> - 1 stuk</li></ul>
Totale oppervlakte	40,00 m <sup>2</sup>
Eenvoudig bereikbaar	Ja
Bevestigingswijze	<ul style="list-style-type: none"><li>• Geschroefd</li><li>• Genageld, geniet</li></ul>
Identificatiemethode	Vaststelling zonder monstername
Destructieve handeling voor identificatie	Nee

Het asbestmateriaal valt onder de mijlpaal van 2034.

Verwijderen

- Zorg voor een veilig beheer. Vermijd het beschadigen van het asbestmateriaal. Controleer de toestand jaarlijks op wijzigingen.

- Eenvoudige handelingen: mag via doe-het-zelf of door werknemer(s) met opleidingsattest eenvoudige handelingen  
Respecteer veiligheidsmaatregelen (Persoonlijke BeschermingsMiddelen).

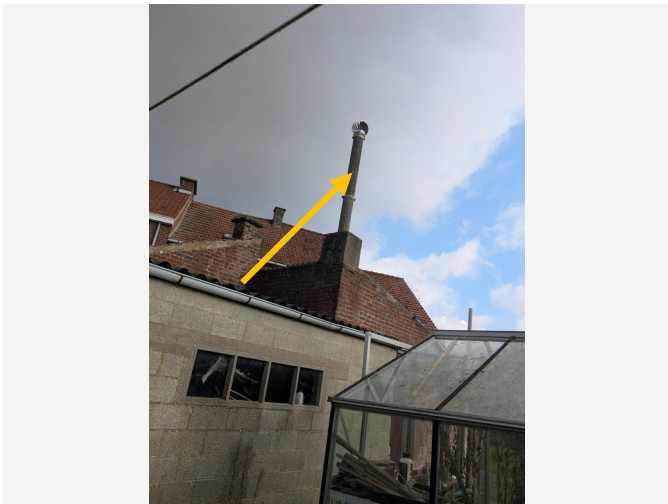
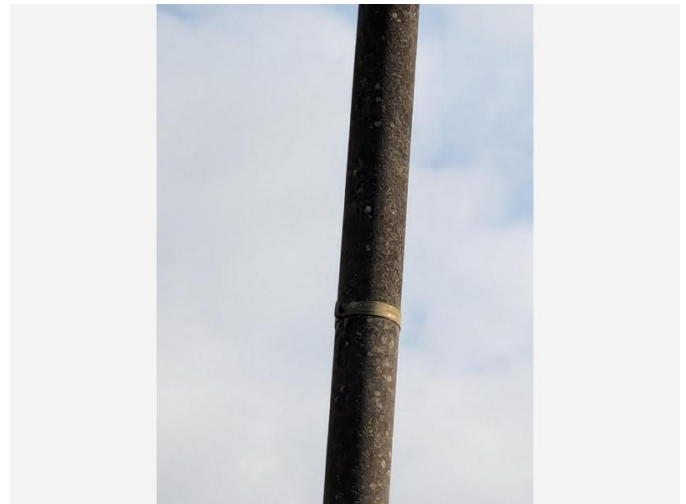
Eindbeoordeling materiaalrisico	Verhoogd materiaalrisico en/of verhoogde kans op vezelvrijgave
---------------------------------	--

Gebondenheid	Categorie 1: hechtgebonden in oorsprong
Asbestsoort (vezeltype)	Crocidoliet aanwezig
Asbestconcentratie	Laag (< 50%)
Afschermingsgraad van het gehele materiaal	Geheel of deels vrij aan de buitenlucht
Toestand van het materiaal	Matig beschadigd, matig verweerd

Beschrijving	schouwpijp achteraan
Omgeving	Buiten
Primaire drager	HVAC infrastructuur en uitrusting
Asbestmateriaal	Rookgaskanaal
Bindmiddel van asbestmateriaal	Cement
Gebondenheid op basis van bindmiddel	Hecht
Hoeveelheid (lengte - omtrek - dikte - aantal)	<ul style="list-style-type: none"><li>• 3,50 m - 63,00 cm - 1,50 cm - 1 stuk</li></ul>
Totaal volume	0,033 m <sup>3</sup>
Eenvoudig bereikbaar	Ja
Bevestigingswijze	<ul style="list-style-type: none"><li>• Geklemd</li><li>• Verlijmd, ingegoten, versmeerd</li></ul>
Identificatiemethode	Vaststelling zonder monstername
Destructieve handeling voor identificatie	Nee

Het asbestmateriaal valt onder de mijlpaal van 2034.

Verwijderen

- Zorg voor een veilig beheer. Vermijd het beschadigen van het asbestmateriaal. Controleer de toestand jaarlijks op wijzigingen.

- Eenvoudige handelingen: mag via doe-het-zelf of door werknemer(s) met opleidingsattest eenvoudige handelingen  
Respecteer veiligheidsmaatregelen (Persoonlijke BeschermingsMiddelen).

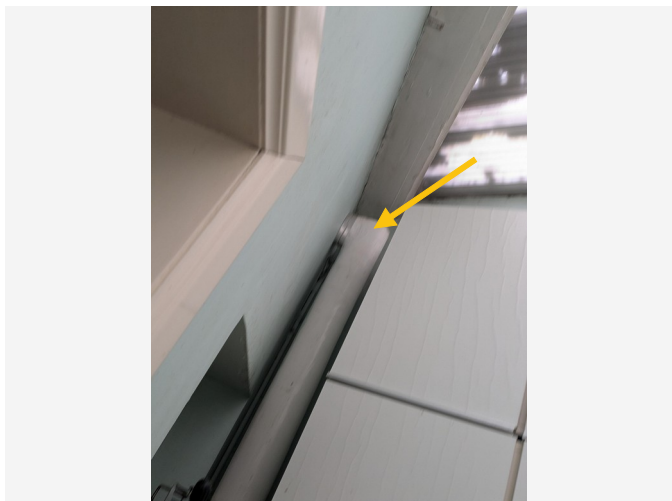
## Fiche 3: buisisolatie CV leidingen met gips bochtstukken

Eindbeoordeling materiaalarisico	Verhoogd materiaalarisico en/of verhoogde kans op vezelvrijgave
----------------------------------	---

Gebondenheid	Categorie 2: niet-hechtgebonden met matrix
Asbestsoort (vezeltype)	Amfibool aanwezig, uitgezonderd crocidoliet
Asbestconcentratie	Hoog ( $\geq 50\%$ )
Afschermingsgraad van het gehele materiaal	Geheel of deels (ook) vrij aan de binnenlucht
Toestand van het materiaal	Licht beschadigd, licht verweerd. Intact calciumsilicaatmateriaal of categorie III 'gebondenheid'

#	Type	Referentie	Resultaat
3.1	Mengmonster	0101363ag	Amosiet

Beschrijving	buisisolatie CV leidingen met gips bochtstukken
Omgeving	Binnen
Primaire drager	HVAC infrastructuur en uitrusting
Asbestmateriaal	In-situ afwerkingslagen - Thermische isolatie
Bindmiddel van asbestmateriaal	Gips - kalk
Gebondenheid op basis van bindmiddel	Niet-hechtgebonden
Hoeveelheid (lengte - omtrek - dikte - aantal)	<ul style="list-style-type: none"><li>• 26,00 m - 63,00 cm - 1,00 cm - 1 stuk</li></ul>
Totaal volume	0,164 m <sup>3</sup>
Eenvoudig bereikbaar	Ja
Bevestigingswijze	<ul style="list-style-type: none"><li>• Verlijmd, ingegoten, versmeerd</li></ul>
Identificatiemethode	Vaststelling met monsternamen
Destructieve handeling voor identificatie	Nee

Het asbestmateriaal valt onder de mijlpaal van 2034.

Verwijderen

- Zorg voor een veilig beheer. Vermijd het beschadigen van het asbestmateriaal. Controleer de toestand jaarlijks op wijzigingen.
- Scherm in afwachting van verwijdering het asbestmateriaal af van luchtstromingen en verstoring: bijvoorbeeld door het te verpakken, te fixeren, af te dekken, signalisatie - afbakening aan te brengen, ...
- Verwijder dit asbestmateriaal zo snel mogelijk. Volg de toestand goed op.

- Hermetische zone (erkend asbestverwijderaar)  
Verboden zelf te verwijderen. Dit dient te gebeuren door een gespecialiseerd, gecertificeerd bedrijf.  
Laat deze toepassing zo snel mogelijk verwijderen. Volg de toestand goed op.  
Scherm in afwachting van verwijdering de asbesttoepassing af van luchtstromingen en verstoring: bijvoorbeeld door het te verpakken, te fixeren, af te dekken, signalisatie - afbakening aan te brengen, .... > indien er beschadigingen zijn

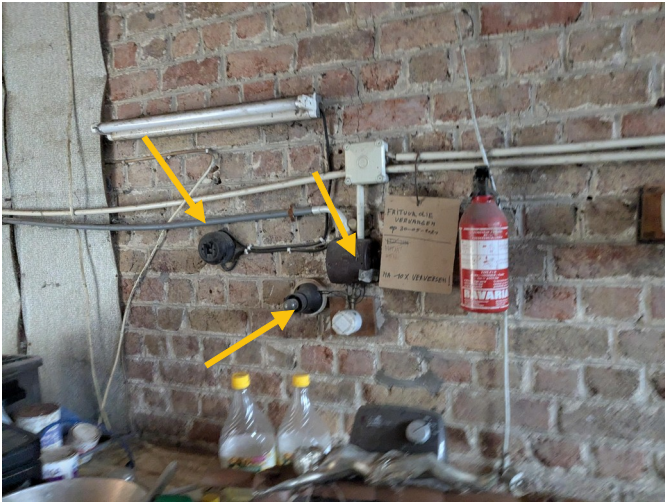
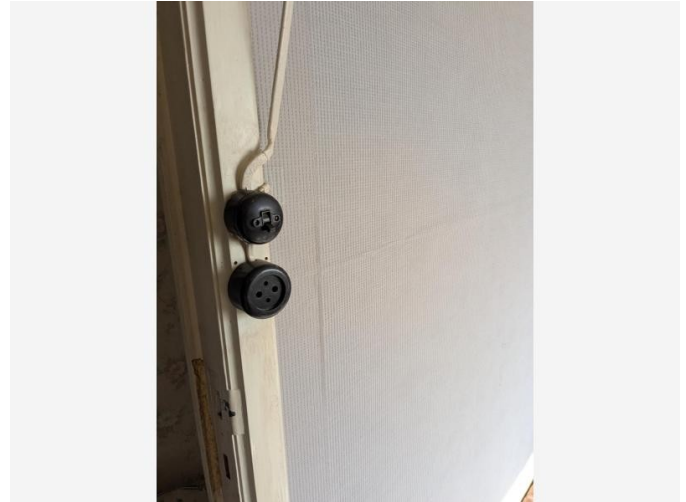
## Fiche 4: elektrische schakelaars, LS dozen, stopcontacten-lampsokkels

Eindbeoordeling materiaalisico	Laag materiaalisico en/of verlaagde kans op vezelvrijgave
--------------------------------	---

Gebondenheid	Categorie 1: hechtgebonden in oorsprong
Asbestsoort (vezeltype)	Crocidoliet aanwezig
Asbestconcentratie	Laag (< 50%)
Afschermingsgraad van het gehele materiaal	Geheel of deels (ook) vrij aan de binnenlucht
Toestand van het materiaal	Onbeschadigd, niet verweerd

Beschrijving	elektrische schakelaars,LS dozen, stopcontacten-lampsokkels
Omgeving	Binnen
Primaire drager	Communicatie en elektrische infrastructuur en uitrusting
Asbestmateriaal	Plaat, paneel, tablet - Type Bakeliet
Bindmiddel van asbestmateriaal	Kunststof of -hars
Gebondenheid op basis van bindmiddel	Hecht
Hoeveelheid (oppervlakte - dikte - aantal)	• 0,20 m <sup>2</sup> - 0,20 cm - 1 stuk
Totaal volume	< 0,001 m <sup>3</sup>
Eenvoudig bereikbaar	Ja
Bevestigingswijze	• Geschroefd
Identificatiemethode	Vaststelling zonder monsternamen
Destructieve handeling voor identificatie	Nee

Het asbestmateriaal valt onder de mijlpaal van 2040.

Zorgvuldig beheren

- Zorg voor een veilig beheer. Vermijd het beschadigen van het asbestmateriaal. Controleer de toestand jaarlijks op wijzigingen.

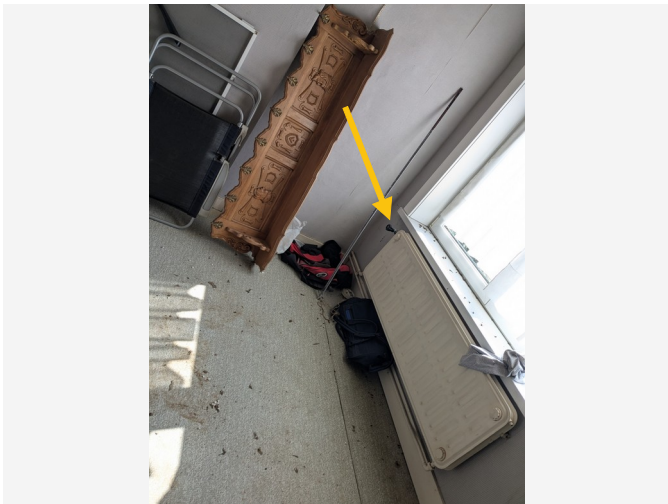
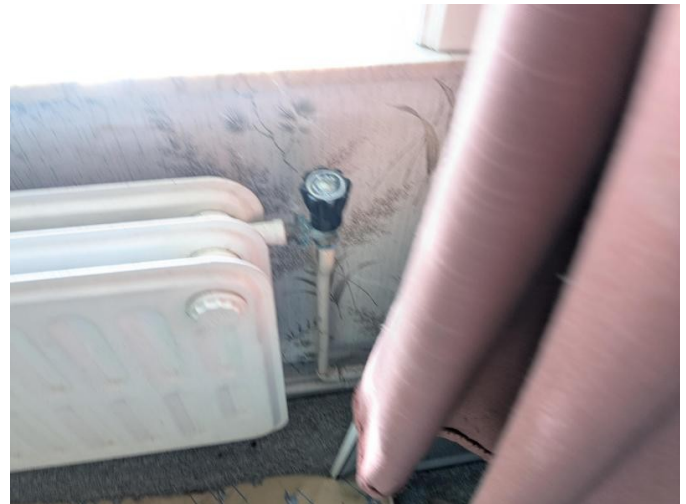
Eindbeoordeling materiaalrisico	Laag materiaalrisico en/of verlaagde kans op vezelvrijgave
---------------------------------	--

Beschrijving	radiatorkranen in bakeliet
Omgeving	Binnen
Primaire drager	HVAC infrastructuur en uitrusting
Asbestmateriaal	Plaat, paneel, tablet - Type Bakeliet
Bindmiddel van asbestmateriaal	Kunststof of -hars
Gebondenheid op basis van bindmiddel	Hecht
Hoeveelheid (oppervlakte - dikte - aantal)	• 0,20 m <sup>2</sup> - 0,50 cm - 1 stuk
Totaal volume	0,001 m <sup>3</sup>
Eenvoudig bereikbaar	Ja
Bevestigingswijze	• Geschroefd
Identificatiemethode	Vaststelling zonder monsternamen
Destructieve handeling voor identificatie	Nee

Het asbestmateriaal valt onder de mijlpaal van 2040.

Zorgvuldig beheren

- Zorg voor een veilig beheer. Vermijd het beschadigen van het asbestmateriaal. Controleer de toestand jaarlijks op wijzigingen.

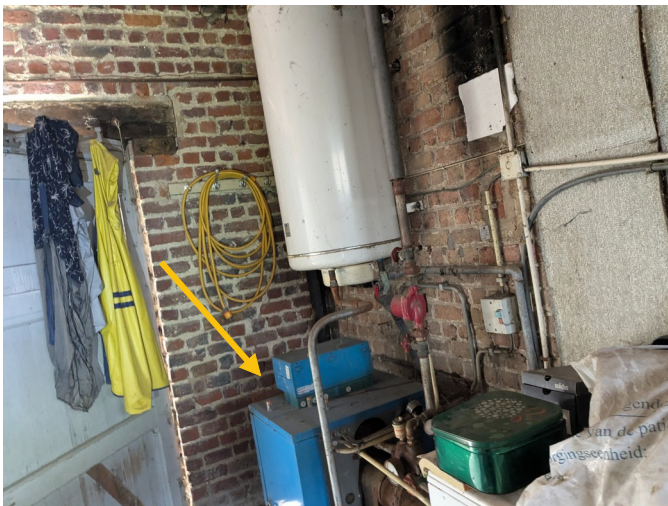
Identificatiemethode	Redelijk vermoeden
Primaire drager	Ruimteverwarming

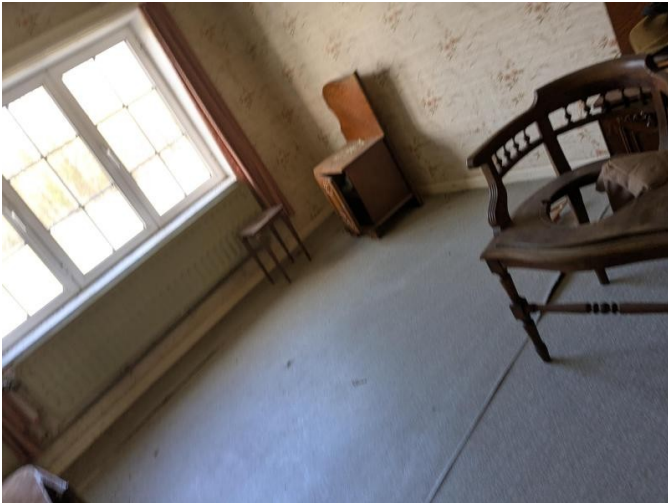
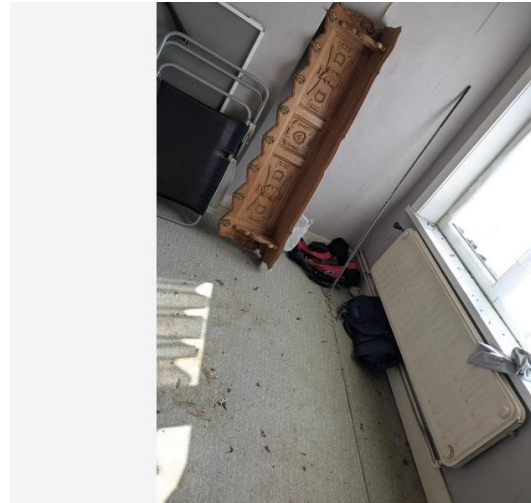
## Fiche 9: vloerzeil eerste en tweede verdieping

Geen asbest

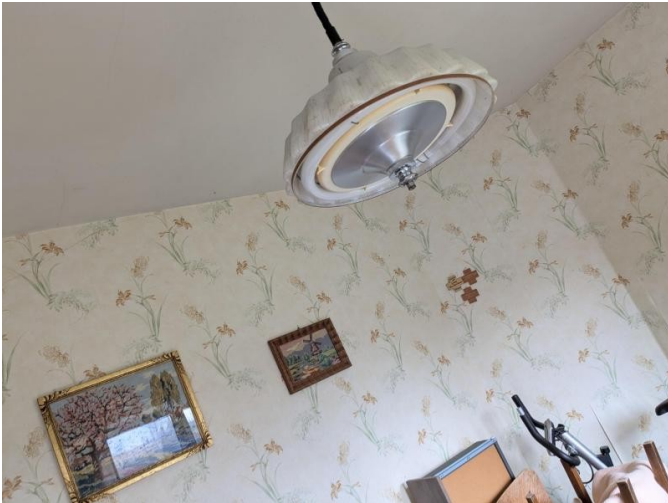
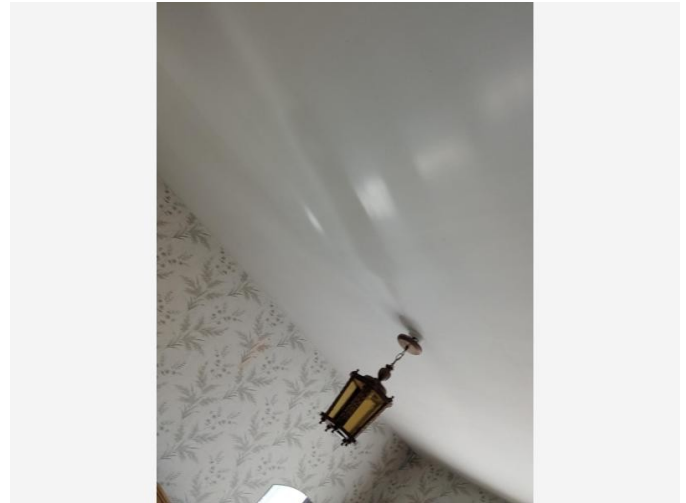
## Fiche 10: pleisterwerk plafonds

Geen asbest

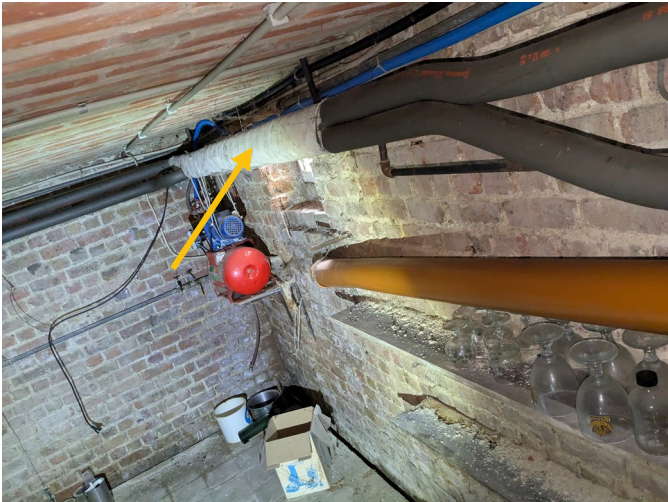
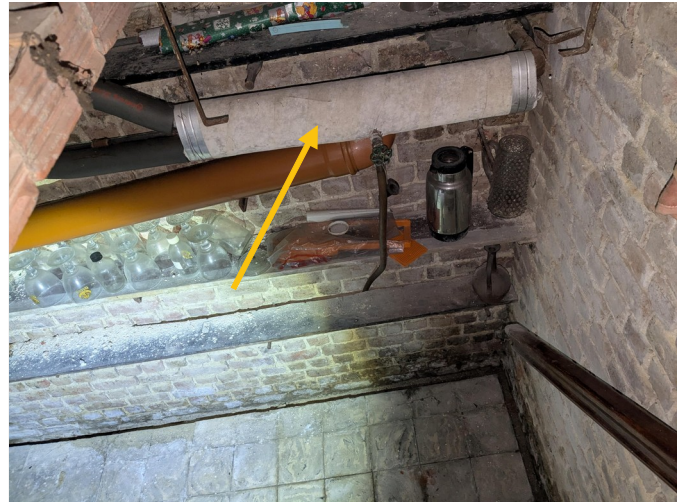
## Fiche 11: buisisolatie CV leidingen met gips rechte stukken

Geen asbest

Beschrijving	buisisolatie CV leidingen met gips rechte stukken
Omgeving	Binnen
Primaire drager	HVAC infrastructuur en uitrusting
Bindmiddel van materiaal	Gips - kalk
Gebondenheid op basis van bindmiddel	Niet-hechtgebonden
Hoeveelheid (lengte - omtrek - dikte - aantal)	<ul style="list-style-type: none"><li>• 26,00 m - 63,00 cm - 1,00 cm - 1 stuk</li></ul>
Totaal volume	0,164 m <sup>3</sup>
Identificatiemethode	Vaststelling met monstername
Destructieve handeling voor identificatie	Nee
