Asbestinventarisatetest

Grote-Paallaan 1A, 2820 Bonheiden

Attestnummer : 20230912-000379.000

Uitgegeven op : 12.09.2023

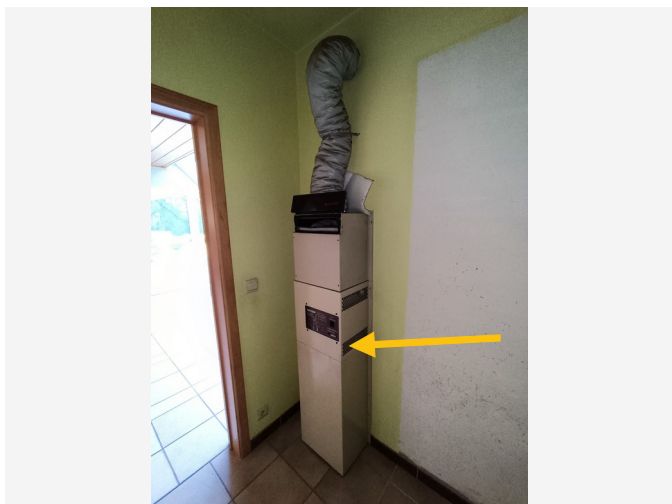
Vrije foto

Het bouwjaar is niet gekend. Informatie opgenomen uit IAD online handboek asbest. Exact gebruik van asbesthoudend materiaal is niet gekend. Extra controle door een opgeleid techniekverlener vereist.

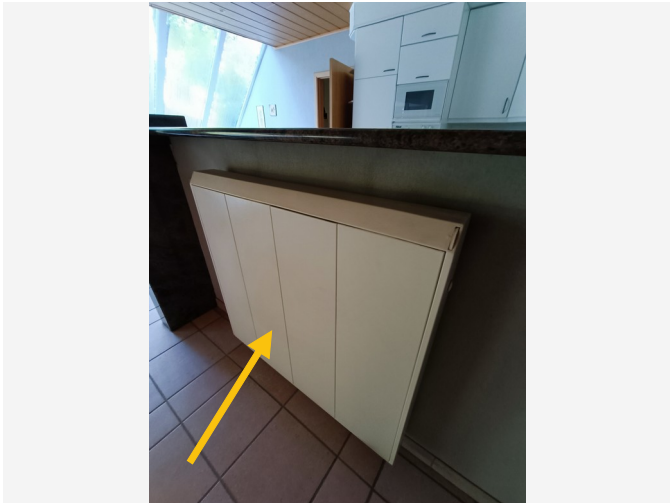
Vrije foto

Het bouwjaar is niet gekend. Exact gebruik van asbesthoudend materiaal is niet gekend. Extra controle door een opgeleid techniekverder is vereist.

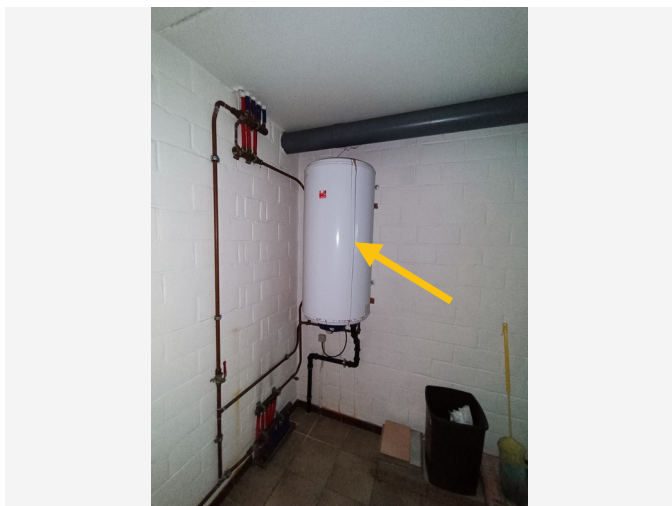
Vrije foto

De CV-ketel is van het jaar 2007. De ketel is hierdoor niet asbest-verdacht. Zie bewijsdocument in bijlage.

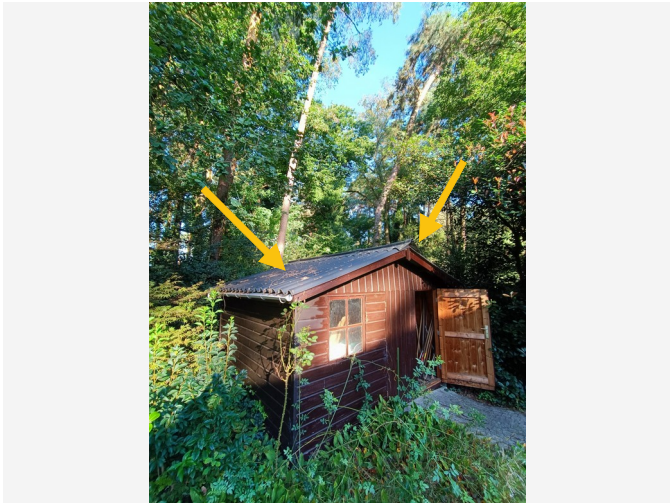
Vrije foto

De golfplaten van tuinhuis 1 (achteraan in de tuin) zijn golfplaten NT, je kan dit zien in de bedrukking in de golfplaat. NT betekend New technology. Deze golfplaten zijn niet-asbesthoudend. Zie bewijsdocument in bijlage.

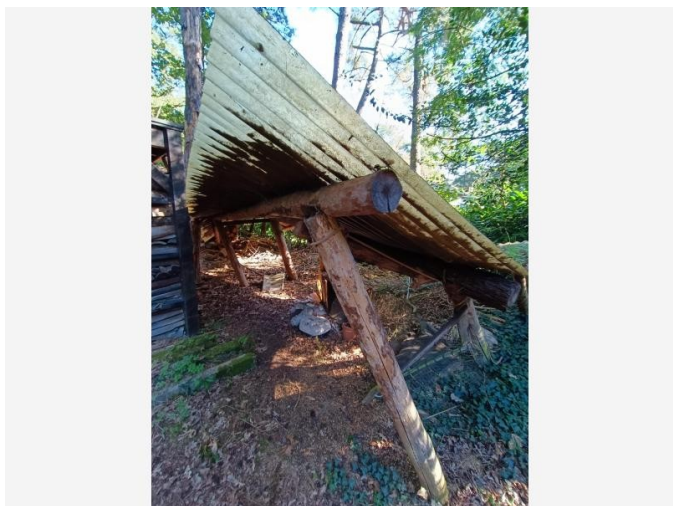
Vrije foto

De ruimte werd gecontroleerd en er werden geen asbest-verdachte materialen gezien.

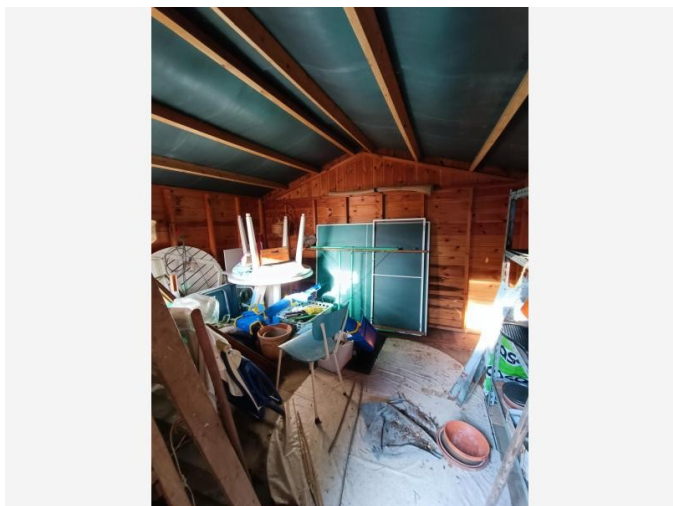
Vrije foto

De ruimte werd gecontroleerd en er werden geen asbest-verdachte materialen gezien.

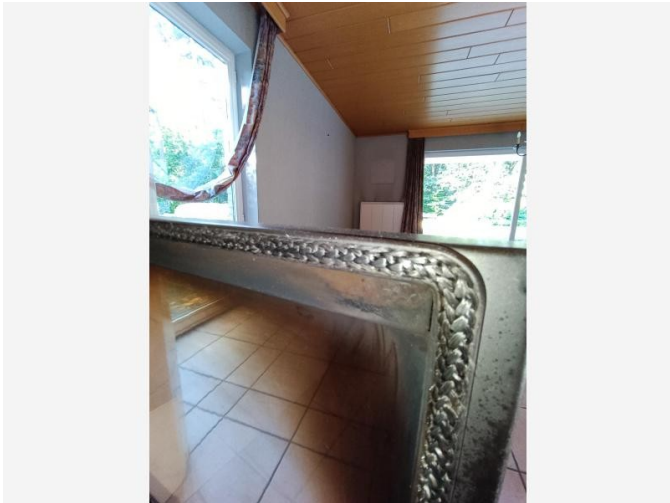
Vrije foto

De koord werd visueel herkend als een synthetische koord en is niet asbesthoudend.

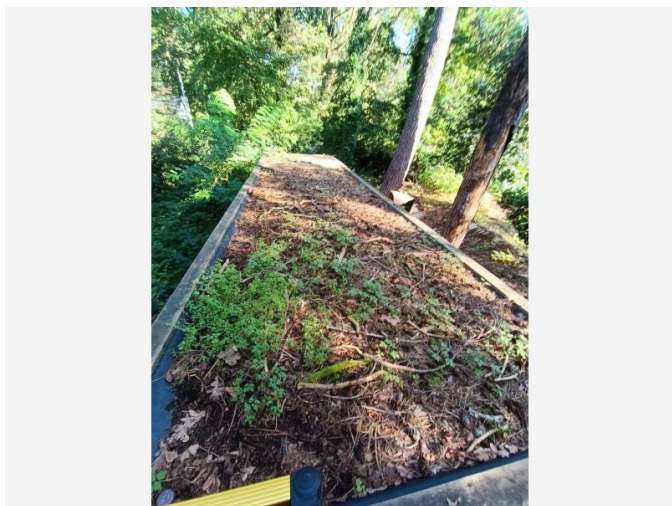
Vrije foto

Het dak werd gecontroleerd en als niet asbest-verdacht beschouwd. Er ligt EPDM op het dak.

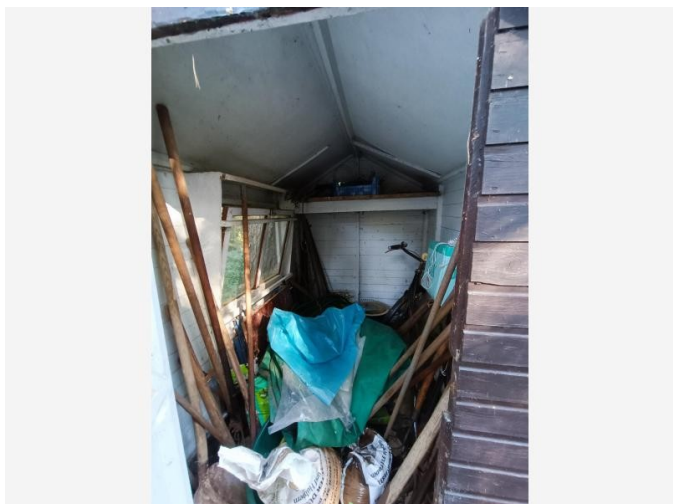
Vrije foto

De binnenzijde werd gecontroleerd en er werden geen asbest-verdachte materialen gezien.

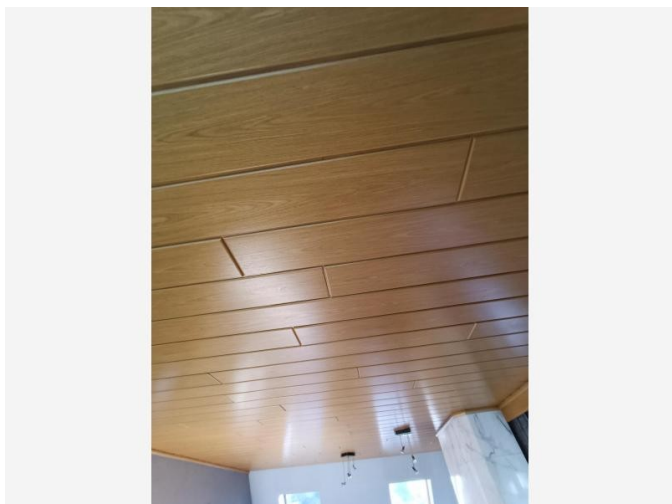
Vrije foto

De ruimte werd afgewerkt met een vals plafond hout, het is niet duidelijk of er achter nog pleisterwerk aanwezig is, extra controle bij renovatiewerken vereist.

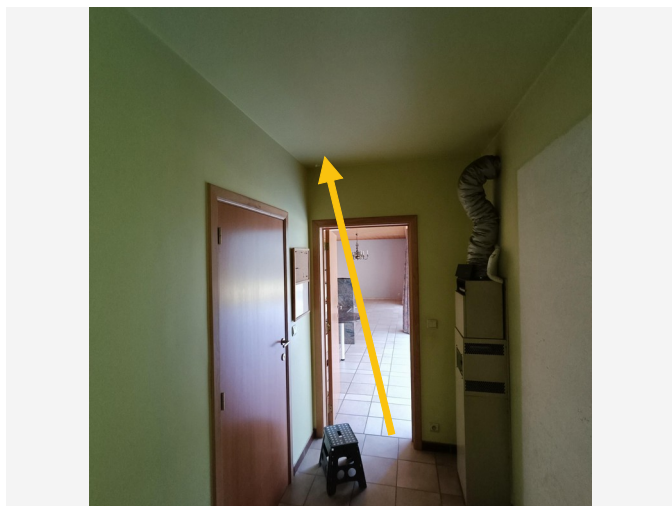
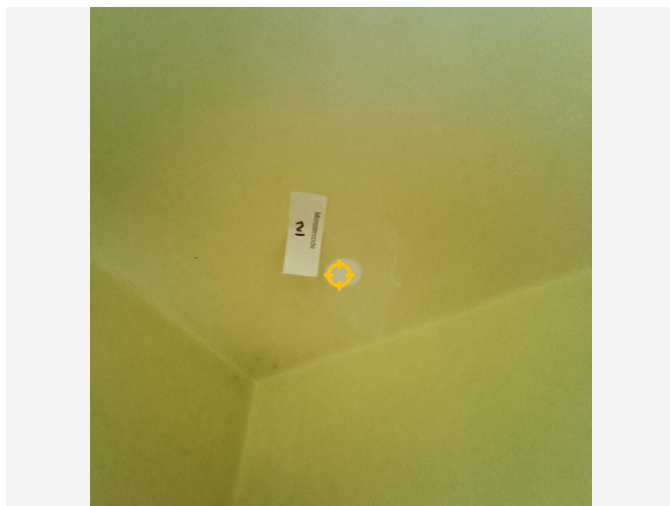
Fiche 13: Pleisterwerk plafonds

Geen asbest

#	Type	Referentie	Resultaat
13.1	Mengmonster	2	Geen asbest

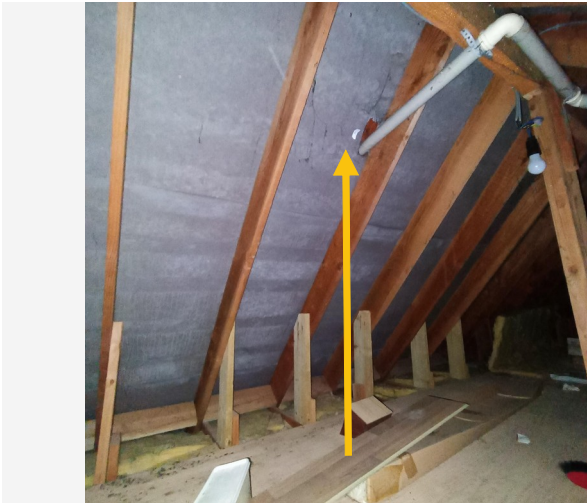
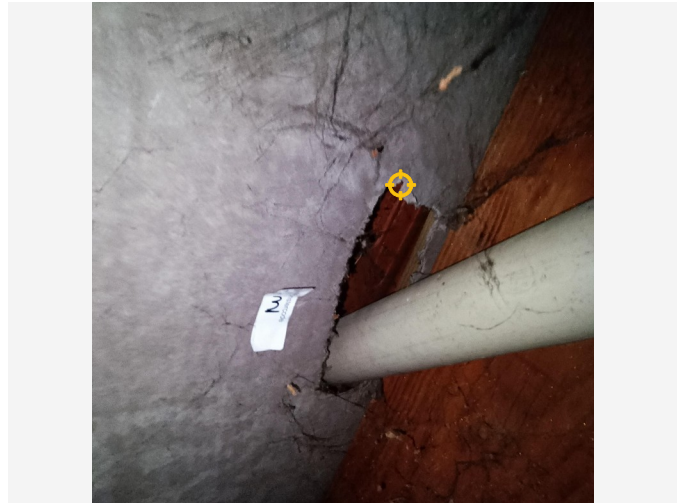
Fiche 14: Menuiserie onderdakplaten

Geen asbest

#	Type	Referentie	Resultaat
14.1	Puntmonster	3	Geen asbest

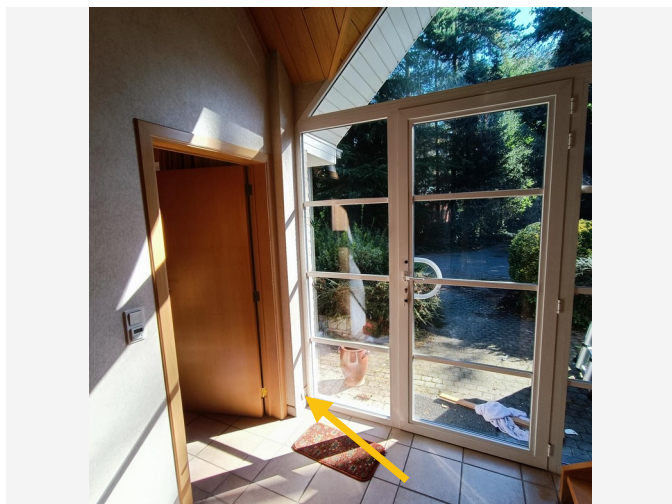
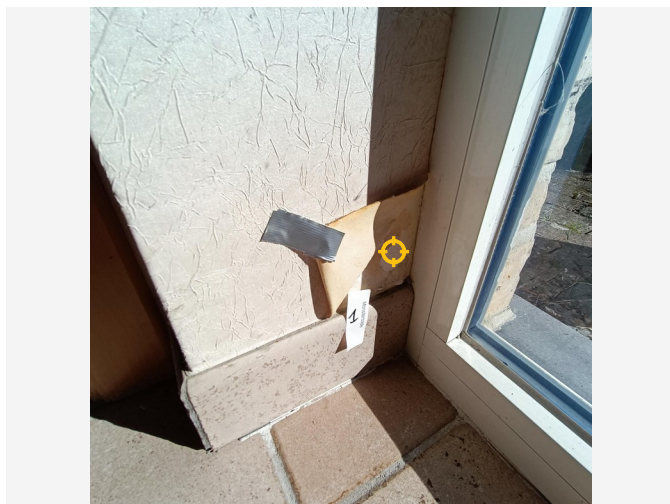
Fiche 15: Pleisterwerk muren

Geen asbest

#	Type	Referentie	Resultaat
15.1	Mengmonster	1	Geen asbest

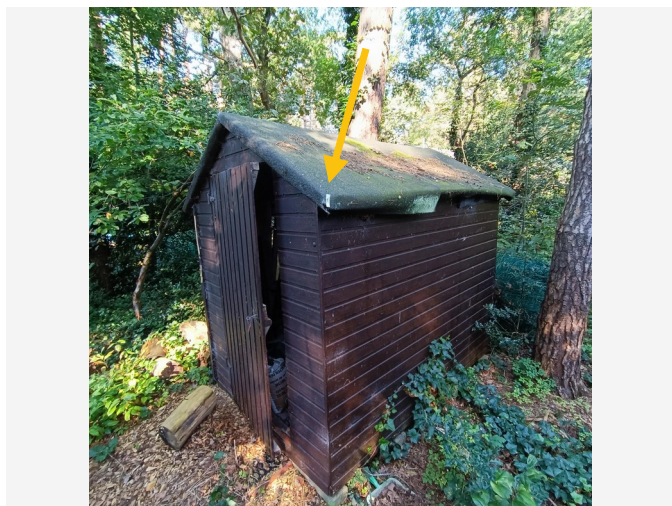
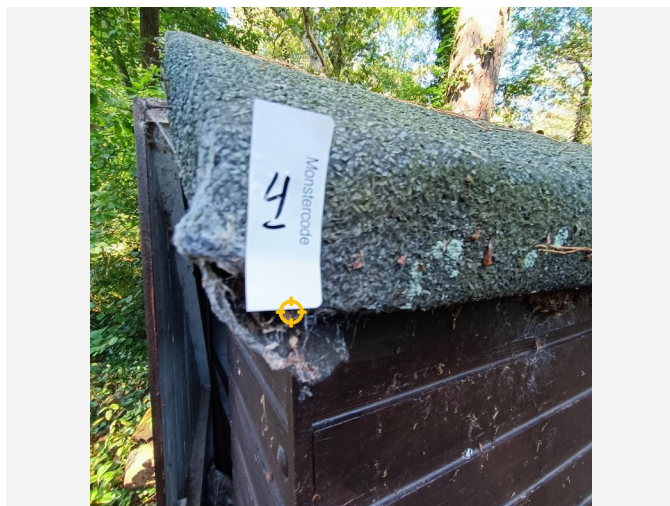
Fiche 16: Roofing dak (Tuinhuis 2)

Geen asbest

#	Type	Referentie	Resultaat
16.1	Puntmonster	4	Geen asbest
