Asbestinventarisat attest

Dendermondesteenweg 543, 9070 Destelbergen

Attestnummer : 20250430-000094.000

Niet-asbestveilig

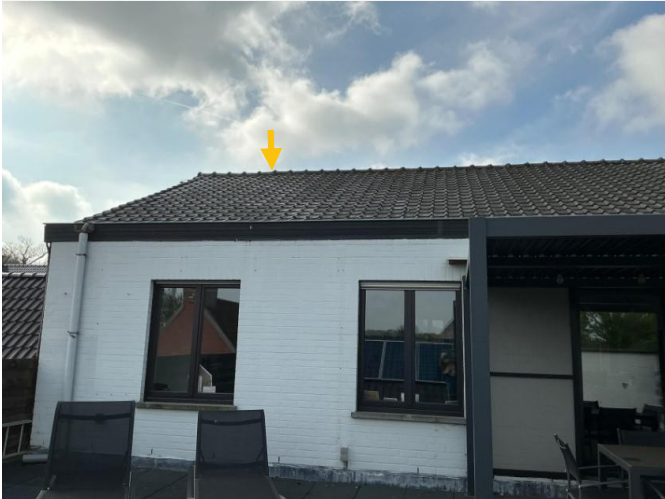
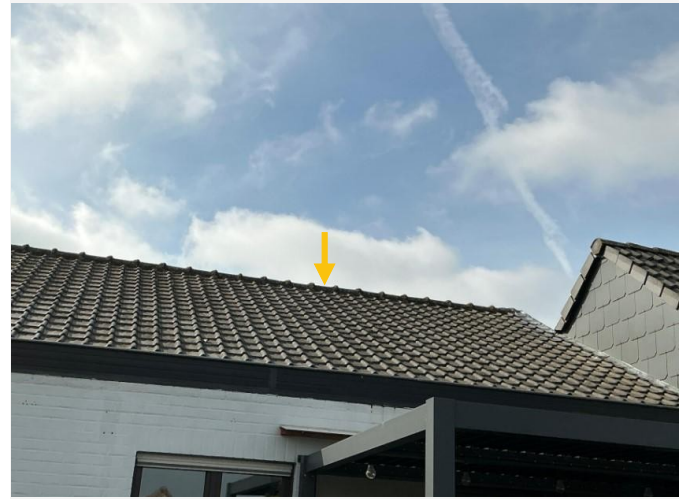
Eindbeoordeling materiaalrisico	Verhoogd materiaalrisico en/of verhoogde kans op vezelvrijgave
---------------------------------	--

Gebondenheid	Categorie 1: hechtgebonden in oorsprong
Asbestsoort (vezeltype)	Crocidoliet aanwezig
Asbestconcentratie	Laag (< 50%)
Afschermingsgraad van het gehele materiaal	Geheel of deels vrij aan de buitenlucht
Toestand van het materiaal	Matig beschadigd, matig verweerd

Beschrijving	Nokpannen
Omgeving	Buiten
Primaire drager	Schuin dak
Asbestmateriaal	Dak- en gevelbekleding - Nok, windveer, boeiboord
Bindmiddel van asbestmateriaal	Cement
Gebondenheid op basis van bindmiddel	Hecht
Hoeveelheid (oppervlakte - aantal)	<ul style="list-style-type: none">• 20,00 m² - 1 stuk
Totale oppervlakte	20,00 m ²
Eenvoudig bereikbaar	Nee <ul style="list-style-type: none">• Verwijdering tast de bouwkundige integriteit aan.
Bevestigingswijze	<ul style="list-style-type: none">• Geklemd
Identificatiemethode	Vaststelling zonder monstername
Destructieve handeling voor identificatie	Nee
Opmerking	<p>Materiaal vertoont typische witte vlekken en verwerking.</p> <p>Het gewicht en lm is een beredeneerde schatting. Er worden geen rechten verleend aan deze oppervlaktes. De dikte is een schatting die voorkomt uit de monsterplaatsen en is daarom niet altijd representatief.</p>

Verwijderen

- Verwijder dit asbestmateriaal zo snel mogelijk. Volg de toestand goed op.

- Eenvoudige handelingen: mag via doe-het-zelf of door werknemer(s) met opleidingsattest eenvoudige handelingen
De pannen kunnen voorzichtig losgebeiteld worden , extra bevochtigen om stof te voorkomen.

-> materiaal is niet eenvoudig bereikbaar dus zorg er zeker voor dat de verwijdering wordt gedaan door iemand met ervaring op daken.

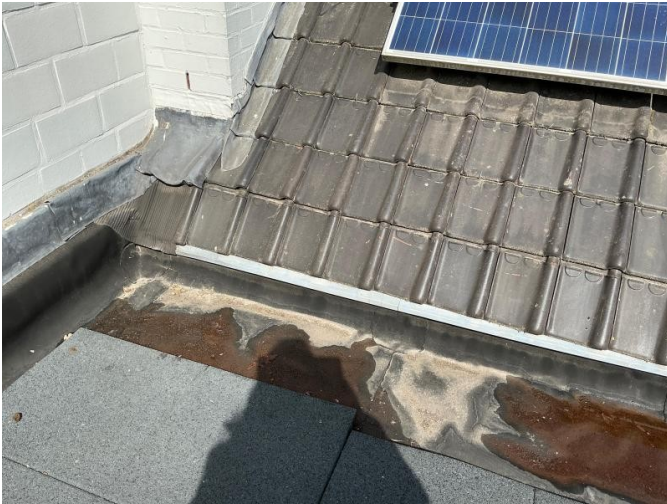
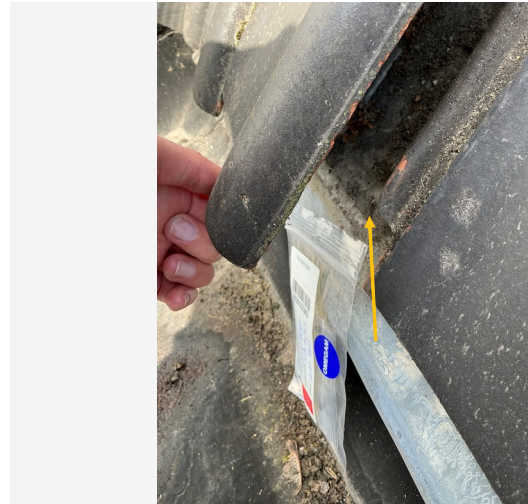
Eindbeoordeling materiaalrisico	Laag materiaalrisico en/of verlaagde kans op vezelvrijgave
---------------------------------	--

Gebondenheid	Categorie 1: hechtgebonden in oorsprong
Asbestsoort (vezeltype)	Amfibool aanwezig, uitgezonderd crocidoliet
Asbestconcentratie	Laag (< 50%)
Afschermingsgraad van het gehele materiaal	Geheel of deels (ook) vrij aan de binnenlucht
Toestand van het materiaal	Licht beschadigd, licht verweerd. Intact calciumsilicaatmateriaal of categorie III 'gebondenheid'

#	Type	Referentie	Resultaat
2.1	Puntmonster	6020162363	Amosiet, Chrysotiel

Beschrijving	Onderdak
Omgeving	Grenst aan binnen- en buitenlucht
Primaire drager	Schuin dak
Asbestmateriaal	Plaat, paneel, tablet - Type Menuiserite
Bindmiddel van asbestmateriaal	Cement
Gebondenheid op basis van bindmiddel	Hecht
Hoeveelheid (oppervlakte - dikte - aantal)	• 40,00 m ² - 2,00 cm - 1 stuk
Totaal volume	0,80 m ³
Eenvoudig bereikbaar	Ja
Bevestigingswijze	• Geklemd
Identificatiemethode	Vaststelling met monstername
Destructieve handeling voor identificatie	Nee
Opmerking	Het gewicht en lm is een beredeneerde schatting. Er worden geen rechten verleend aan deze oppervlaktes. De dikte is een schatting die voorkomt uit de monsterplaatsen en is daarom niet altijd representatief.

Zorgvuldig beheren

- Zorg voor een veilig beheer. Vermijd het beschadigen van het asbestmateriaal. Controleer de toestand jaarlijks op wijzigingen.
- Verwijder dit asbestmateriaal zo snel mogelijk. Volg de toestand goed op.

- Eenvoudige handelingen: mag via doe-het-zelf of door werknemer(s) met opleidingsattest eenvoudige handelingen
Het onderdak kan voorzichtig losgebeiteld en verwijderd worden , extra bevochtigen om stof te voorkomen.
Standaard dragen van de nodige wegwerp beschermingsmiddelen FFP 3 masker , handschoenen en tyvec CAT III type 5-6
Bij de gemeente/containerpark afsluitzakken halen om dubbel in te pakken en af te voeren naar het containerpark als hechtgebonden asbestafval.
Zie ook link Zie <https://ovam.vlaanderen.be/wie-mag-wat-verwijderen>

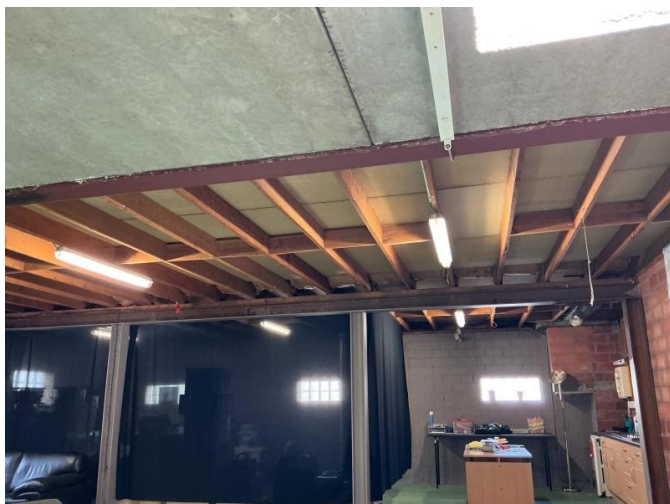
Situeringfoto

Permanente beperking

Reden: Slotvaste toegangspoort, -deur of -luik

Uitleg van de asbestdeskundige: De twee doorgangen van de twee kleine zolders boven de stockeringsruimte werd dichtgemaakt door de eigenaar met minerale wol en vezelplaat (beiden niet-asbestverdacht). De grote zolder die wel kon bezocht worden werd gelijktijdig (rond 1987) geplaatst. Het ene kleine dak kon wel langs buiten bemonsterd worden omdat er toegang was via het plat dak, uiteindelijk bevat het onderdak asbest.

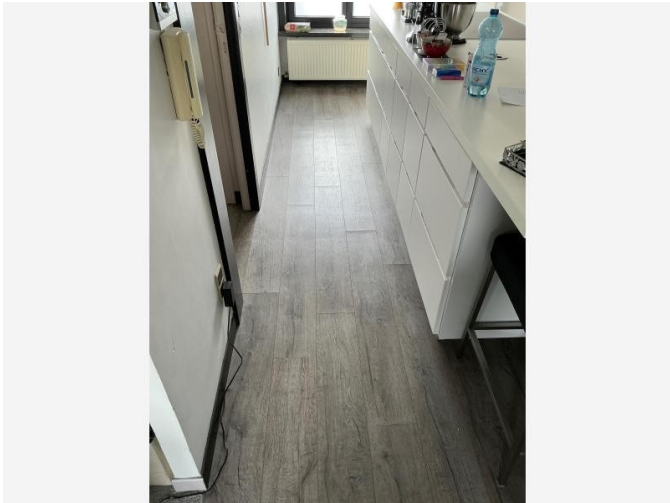
Laminaat werd rond 2018 geplaatst, de tegelvloer is niet verwijderd eronder. Er wordt aangeraden om extra maatregelen te treffen of een extra expertise te laten uitvoeren bij afbraak of renovatie want gezien het bouwjaar is er een mogelijkheid dat de lijm asbesthoudend kan zijn.

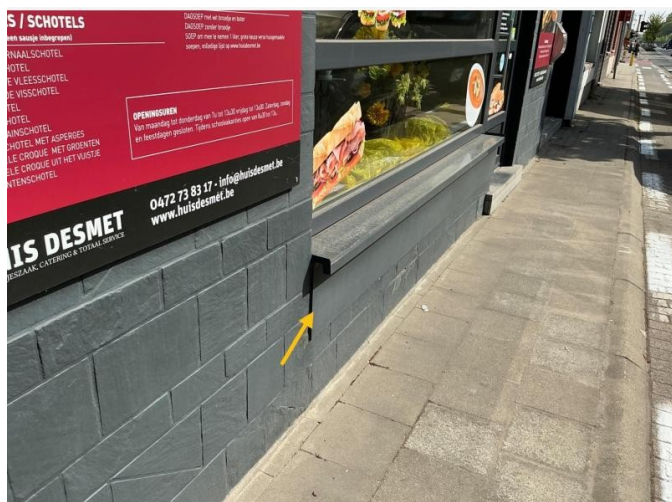
Fiche 5: Cementplaat onder raam

Cementplaat werd in 2020 geplaatst om een gat in de muur te verbergen, zie bewijsstukken.

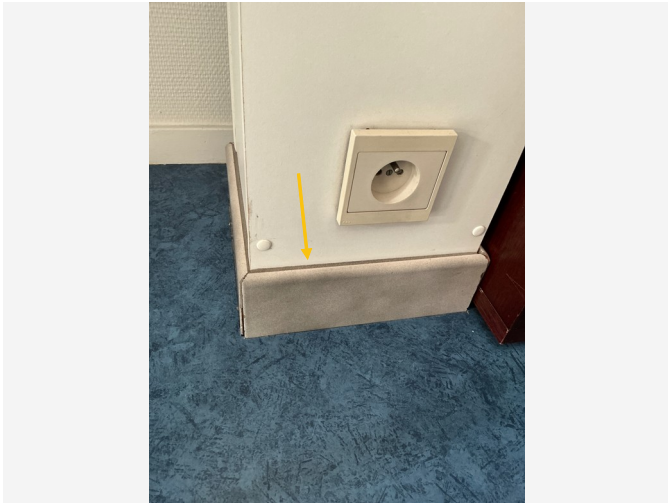
Gezien het bouwjaar is er een mogelijkheid dat de lijm achter de plinten asbesthoudend is. Gezien de goede staat van de plinten, kon er geen monster genomen worden. Er wordt aangeraden om extra maatregelen te treffen of een extra onderzoek te laten uitvoeren bij afbraak of renovatie.

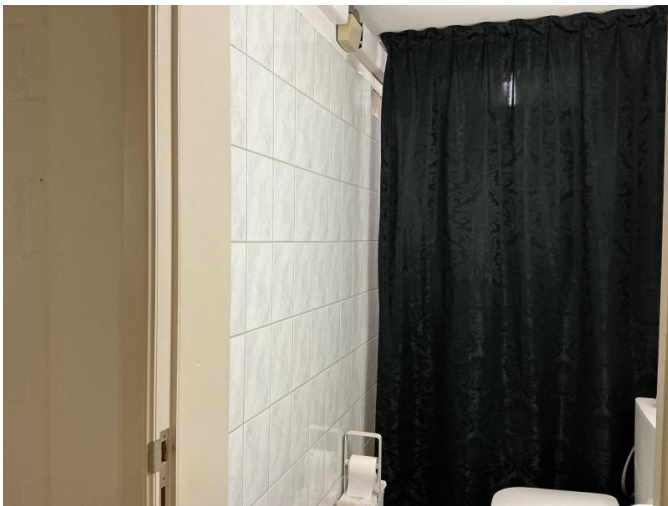
Gezien het bouwjaar is er een mogelijkheid dat de Tegellijm asbesthoudend is. Gezien de goede staat van de tegels, kon er geen monster genomen worden. Er wordt aangeraden om extra maatregelen te treffen of een extra onderzoek te laten uitvoeren bij afbraak of renovatie.

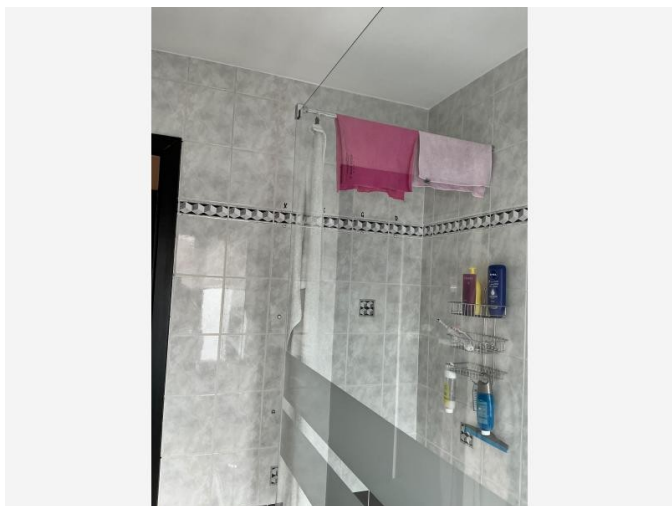
Gezien het bouwjaar is er een mogelijkheid dat de Tegellijm asbesthoudend is. Gezien de goede staat van de tegels, kon er geen monster genomen worden. Er wordt aangeraden om extra maatregelen te treffen of een extra onderzoek te laten uitvoeren bij afbraak of renovatie.

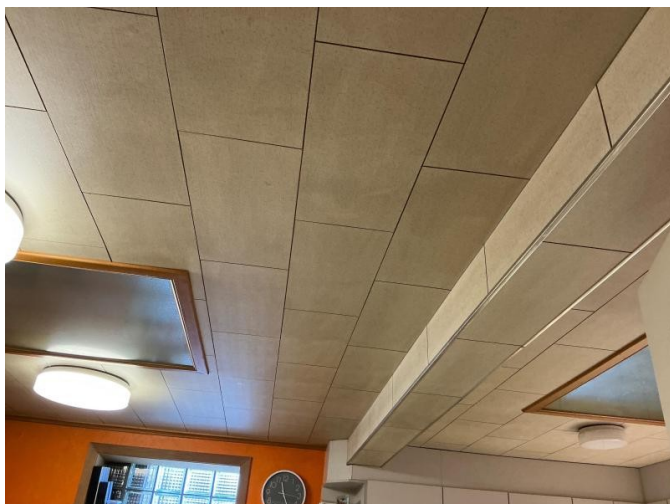
Gezien het bouwjaar is er een mogelijkheid dat er asbesthoudende materialen zijn achter de valse plafond. Gezien de goede staat van de plafond, kon er geen monster genomen worden. Er wordt aangeraden om extra maatregelen te treffen of een extra onderzoek te laten uitvoeren bij afbraak of renovatie.

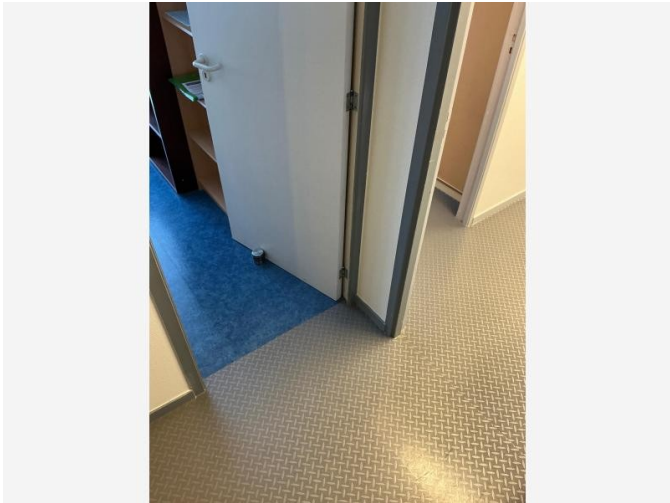
Gezien het bouwjaar is er een mogelijkheid dat de lijm onder de vinylvloer asbesthoudend is. Gezien de goede staat van de vinyl, kon er geen monster genomen worden. Er wordt aangeraden om extra maatregelen te treffen of een extra onderzoek te laten uitvoeren bij afbraak of renovatie.

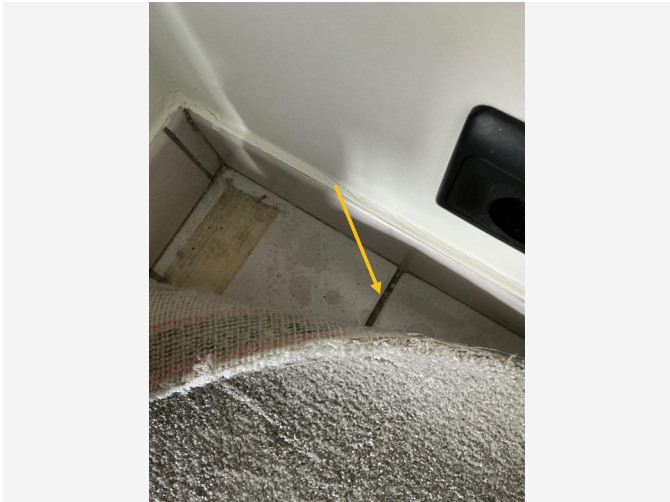
Fiche 20: Tegellijm van tegelvloer onder tapijt leefruimte

Gezien het bouwjaar is er een mogelijkheid dat de Tegellijm asbesthoudend is. Gezien de goede staat van de tegels, kon er geen monster genomen worden. Er wordt aangeraden om extra maatregelen te treffen of een extra onderzoek te laten uitvoeren bij afbraak of renovatie.

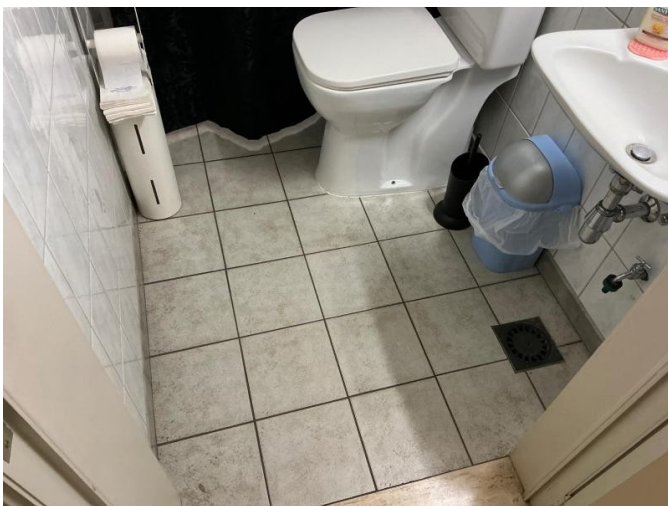
Gezien het bouwjaar is er een mogelijkheid dat de Tegellijm asbesthoudend is. Gezien de goede staat van de tegels, kon er geen monster genomen worden. Er wordt aangeraden om extra maatregelen te treffen of een extra onderzoek te laten uitvoeren bij afbraak of renovatie.
