Asbestinventarisatetest

Patersstraat 164, 2300 Turnhout

Attestnummer : 20250504-000155.000

Uitgegeven op : 04.05.2025

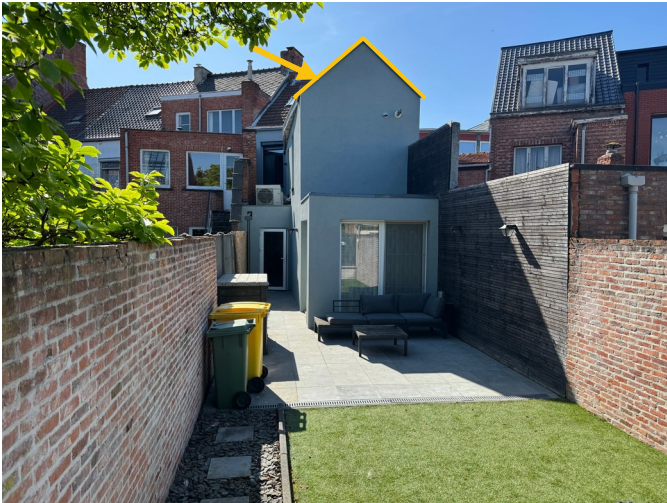
Situeringsfoto

Tijdelijke beperking

Reden: Het te onderzoeken materiaal situeert zich hoger dan 3,50 m te rekenen vanaf een veilige ondergrond

Uitleg van de asbestdeskundige: Het dak is te hoog om veilig te onderzoeken, dit valt buiten de onderzoeksmogelijkheden van dit inspectieprotocol.

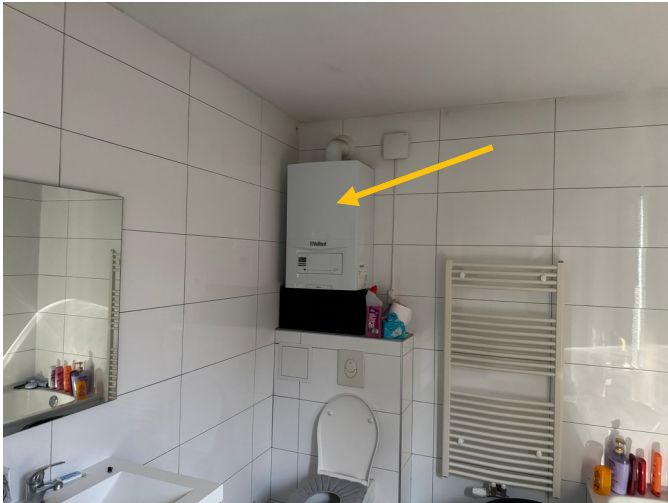
Vrije foto

CV-ketels gebouwd vanaf 2001 zijn niet asbestverdacht.

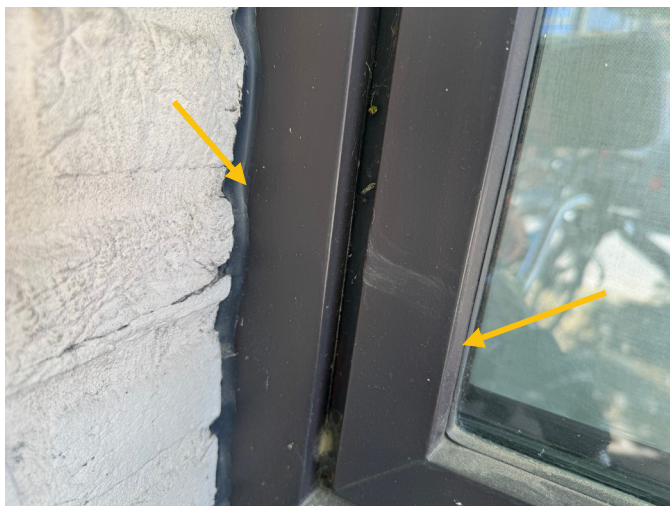
Vrije foto

Flexibele kit is niet asbestverdacht.

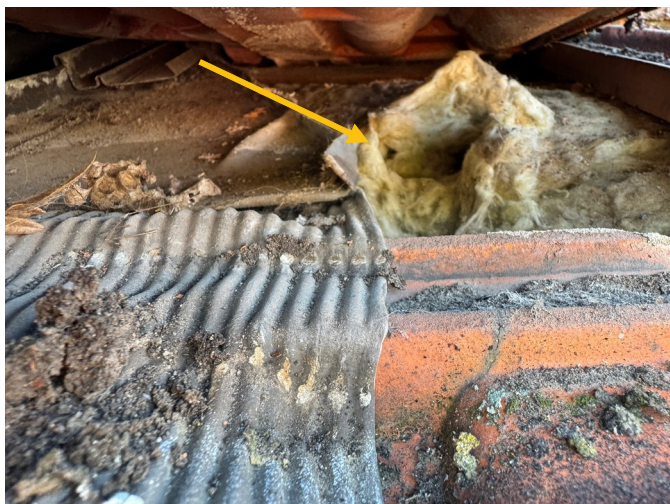
Vrije foto

Het helledn dak van het voorste gedeelte van de woning bestaat uit kleidakpannen, kepers, panlatten, isolatiewol en PIR/PUR platen. Deze materialen zijn niet asbestverdacht.

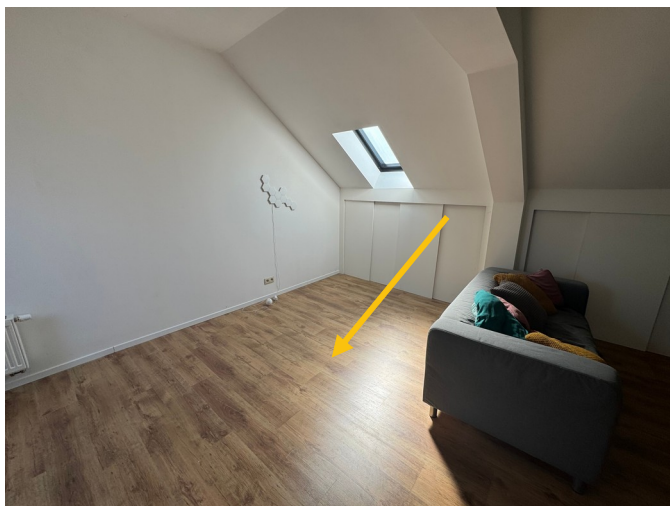
Vrije foto

Laminaat is niet asbestverdacht, maar deskundige kan geen uitspraak doen over de onderliggende lagen zonder destructief onderzoek. Destructief onderzoek is aangewezen bij renovatie om achterliggende lagen op asbest uit te sluiten.

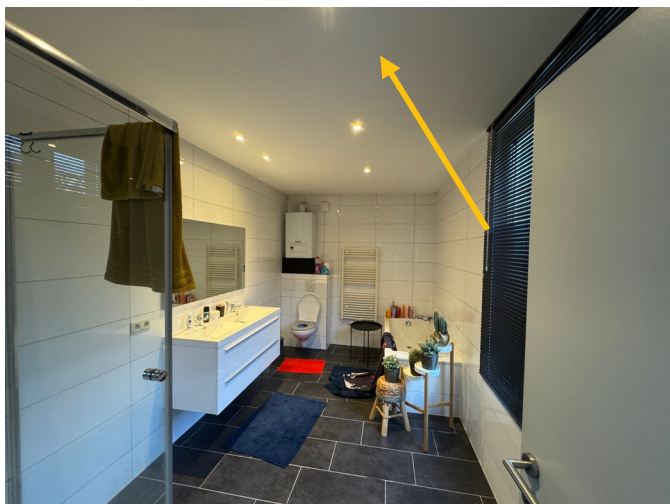
Vrije foto

PVC/HOUT/gipsplaat is niet asbestverdacht. Deskundige kan geen uitspraak doen over achterliggende materialen. Destructief onderzoek is aangewezen bij renovatie of sloop om achterliggende lagen op asbest uit te sluiten.

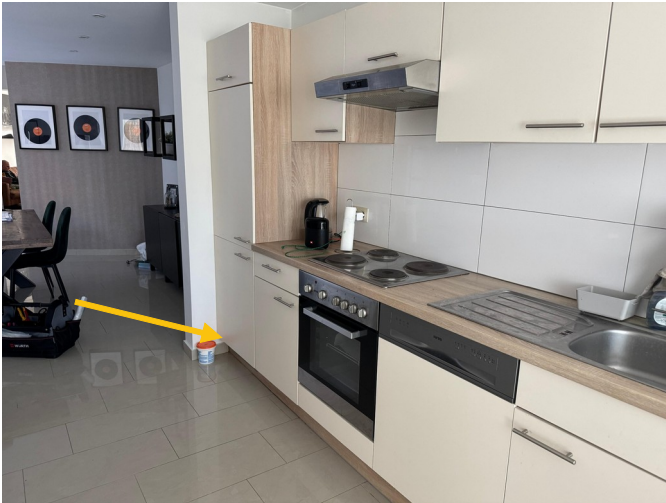
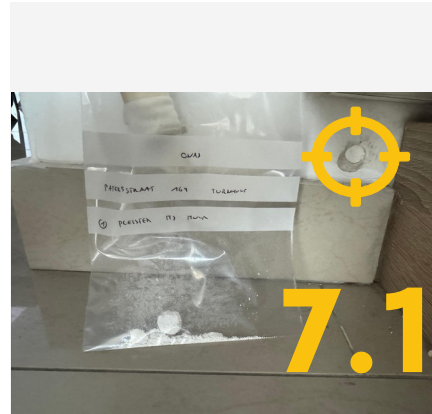
Fiche 7: Pleister wanden

Geen asbest

#	Type	Referentie	Resultaat
7.1	Mengmonster	1	Geen asbest

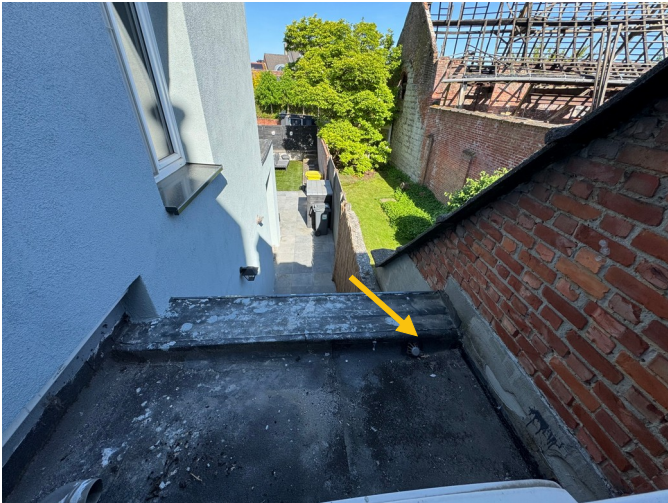
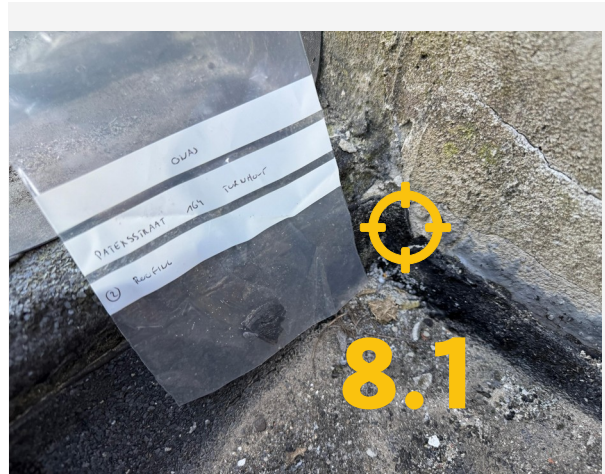
Fiche 8: Roofing met staalname

Geen asbest

#	Type	Referentie	Resultaat
8.1	Puntmonster	2	Geen asbest
