Asbestinventarisatattest

Loddershoek 10, 1750 Lennik

Attestnummer : 20250319-000384.000

Niet-asbestveilig

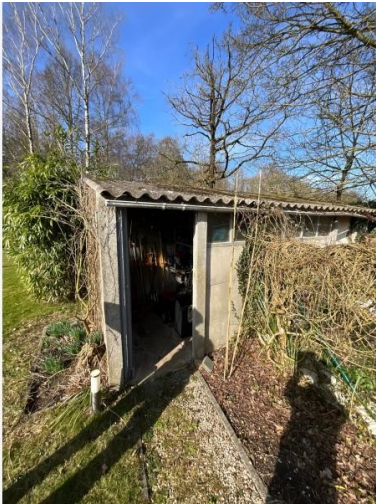
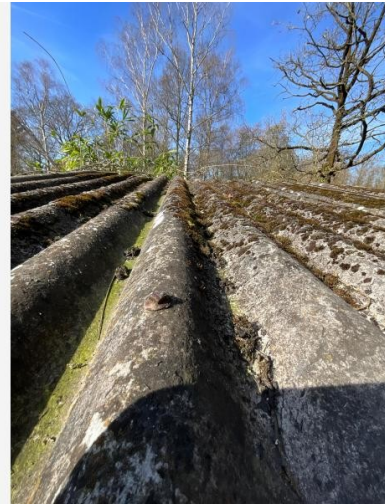
Beschrijving	Type	Actie
1. Golfplaten Cement (visueel vastgesteld).	Asbestmateriaal	Verwijderen

Het asbestmateriaal valt onder de mijlpaal van 2034.

Eindbeoordeling materiaalrisico	Verhoogd materiaalrisico en/of verhoogde kans op vezelvrijgave
Opmerking	mosgroei is matig beschadigd

Gebondenheid	Categorie 1: hechtgebonden in oorsprong
Asbestsoort (vezeltype)	Crocidoliet aanwezig
Asbestconcentratie	Laag (< 50%)
Afschermingsgraad van het gehele materiaal	Geheel of deels (ook) vrij aan de binnenlucht
Toestand van het materiaal	Licht beschadigd, licht verweerd. Intact calciumsilicaatmateriaal of categorie III 'gebondenheid'

- Verwijder dit asbestmateriaal zo snel mogelijk. Volg de toestand goed op.
- Hemelwater dat afspoelt van asbestcement daken of gevels kan asbestdeeltjes bevatten. Gebruik het enkel voor gesloten circuits (bv. spoelen toiletten). Reinig na het vervangen van het dak of de gevel de dakgoten en regenwaterput of -ton om asbesthoudend sediment of slib te verwijderen
- Voer bijkomende staalname(s) uit.

- Eenvoudige handelingen: mag via doe-het-zelf of door werknemer(s) met opleidingsattest eenvoudige handelingen
EH via doe-het zelf

Standaard dragen van de nodige wegwerp beschermingsmiddelen FFP 3 masker , handschoenen en tyvec CAT III type 5-6

Indien mogelijk de ondervloer afdekken , golfplaten voorzichtig verwijderen, extra fixeren, niet breken , niet gooien, onmiddellijk verpakken of voorzichtig in container met asbest bag plaatsen. Voldoende benevelen/bevochtigen tijdens de duur van de werken. Indien golfplaten in slechte staat zijn en kans bestaat

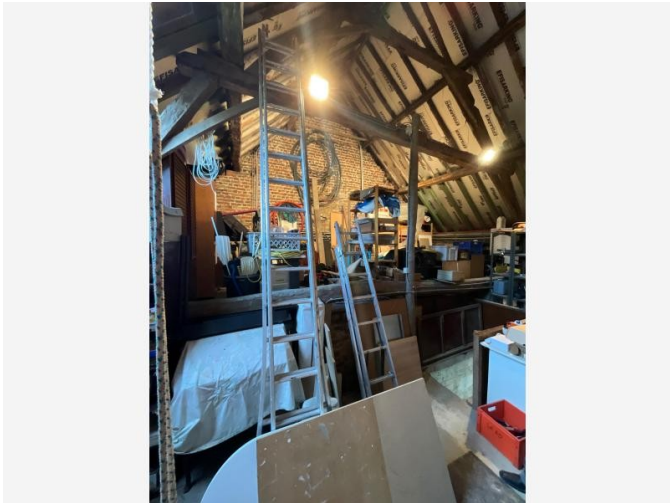
Situeringsfoto

Reden: Materiaal in opslag

Uitleg van de asbestdeskundige: Middellange termijnbeperking : Materialen/inboedel zijn in grote mate aanwezig. Vloer- en wanddelen konden niet volledig worden geïnspecteerd worden. Hierdoor zijn misschien verborgen asbestverdachte toepassingen aanwezig. De opdrachtgever blijkt redelijkerwijs niet in staat om het materiaal op korte termijn op te ruimen of te verwijderen. Het materiaal wordt pas verwijderd bij effectieve verhuis/verkoop. Termijn is onbekend.

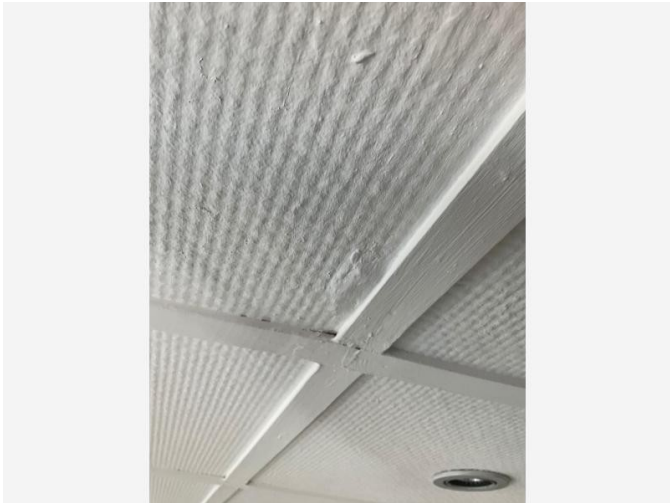
Er zijn plafonds afgewerkt in plaatmateriaal. Het is niet duidelijk of er pleisterwerk of verdacht materiaal aanwezig is achter deze valse plafonds, het is aangewezen om bijkomend onderzoek uit te voeren bij werken.

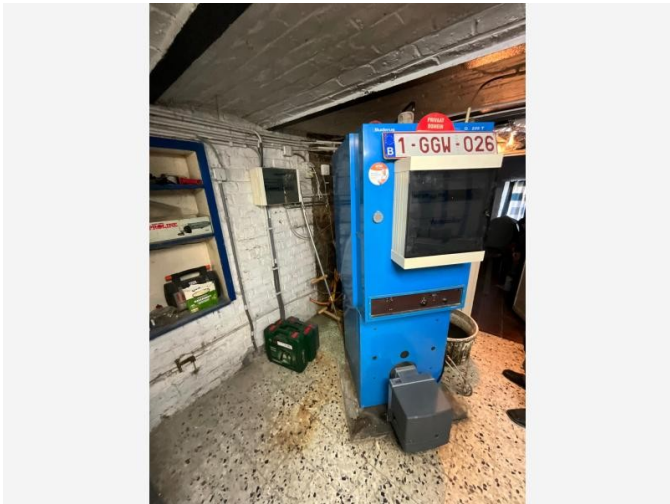
Fiche 4: HVAC-installatie: IAD bronnenboek: asbesthoudend (niet zichtbaar)

De cv ketel merk Buderus werd opgezocht in het IAD Online bronnenboek asbest en is als asbesthoudend beoordeeld.

Volgens het iad online aanwezig asbesthoudend materiaal kon niet visueel vastgesteld worden.

Laat de ketel controleren door een opgeleid techniker (basis 8 u asbest) tijdens het onderhoud

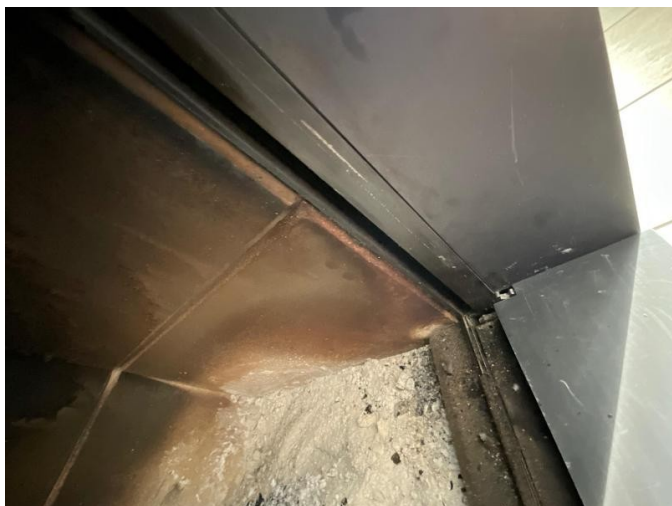
de koord werd visueel herkend als een synthetische koord en is niet asbesthoudend.

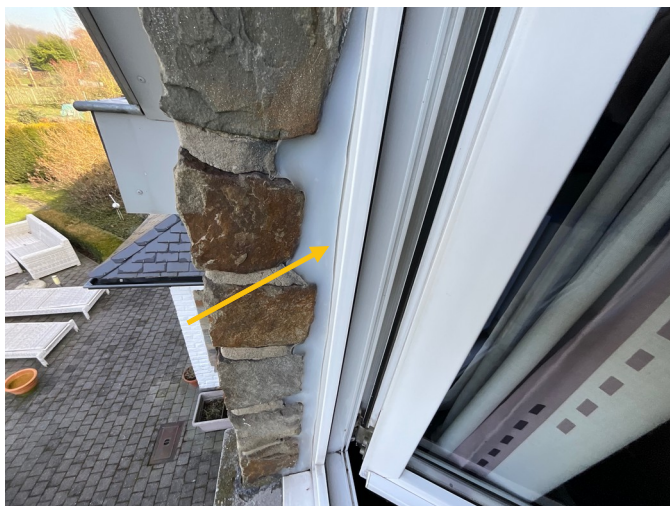
De mastiek werd gecontroleerd en als niet-asbesthoudend beschouwd. (zacht en elastisch)

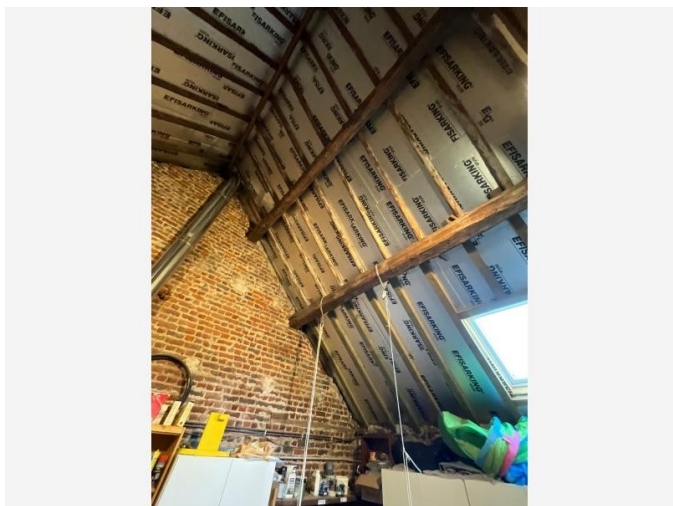
Het dak werd gecontroleerd (via een dakraam ,optillen van een dakpan). Er is geen verdacht onderdak vastgesteld . Factuur in bijlage

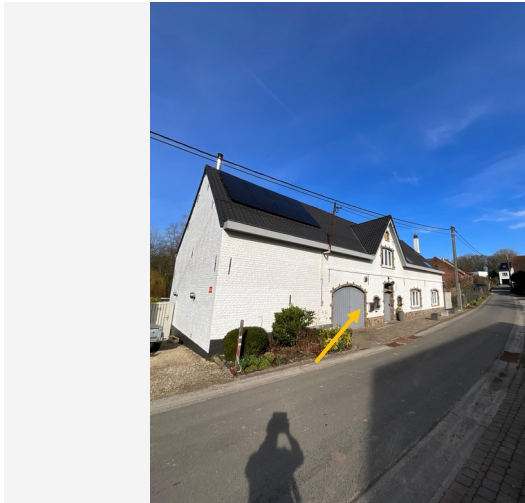
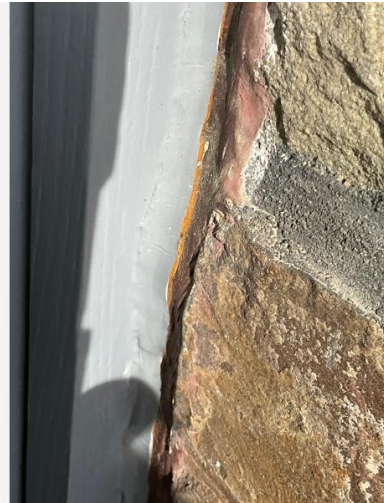
Fiche 8: Kit kozijn-muur (met staalname).

Geen asbest

#	Type	Referentie	Resultaat
8.1	Puntmonster	2	Geen asbest

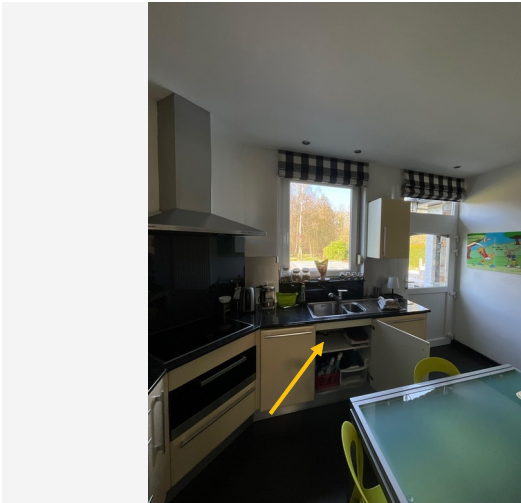
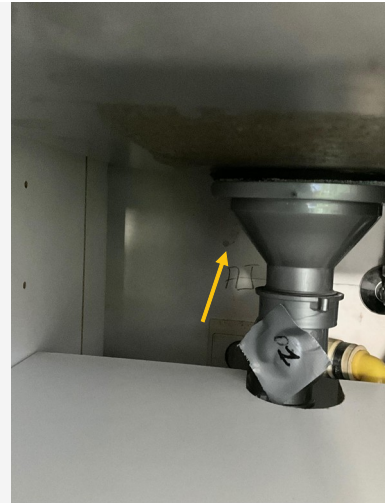
Fiche 9: Muurpleister

Geen asbest

#	Type	Referentie	Resultaat
9.1	Mengmonster	1	Geen asbest
