Asbestinventarisatetest

Provijnsstraat 26, 3020 Herent

Attestnummer : 20241216-000338.000

Niet-asbestveilig

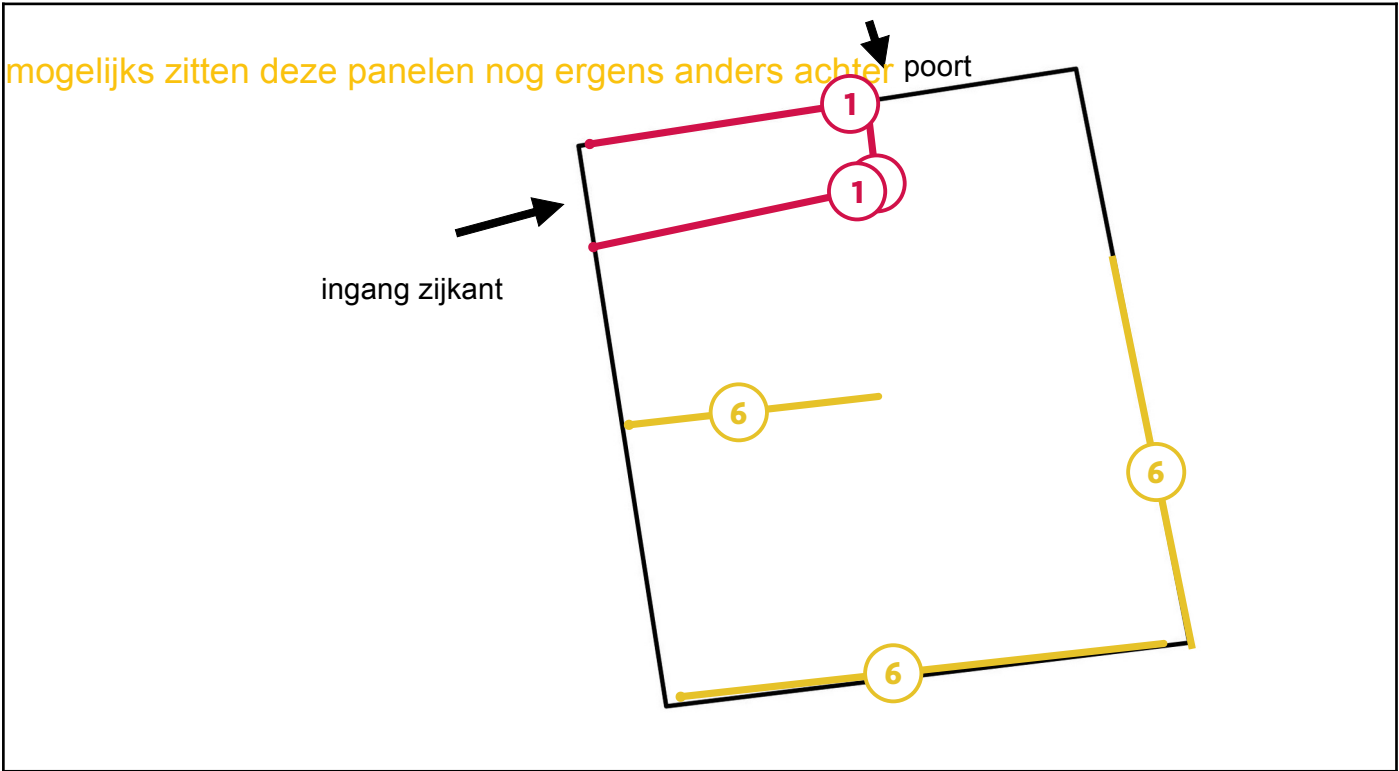
Plan 2.1: Garage plan

Beschrijving	Type	Actie
1. Wandpanelen in menuiserie garage	Asbestmateriaal	Dringend verwijderen
6. Prefab betonplaten garage	Asbestmateriaal	Zorgvuldig beheren

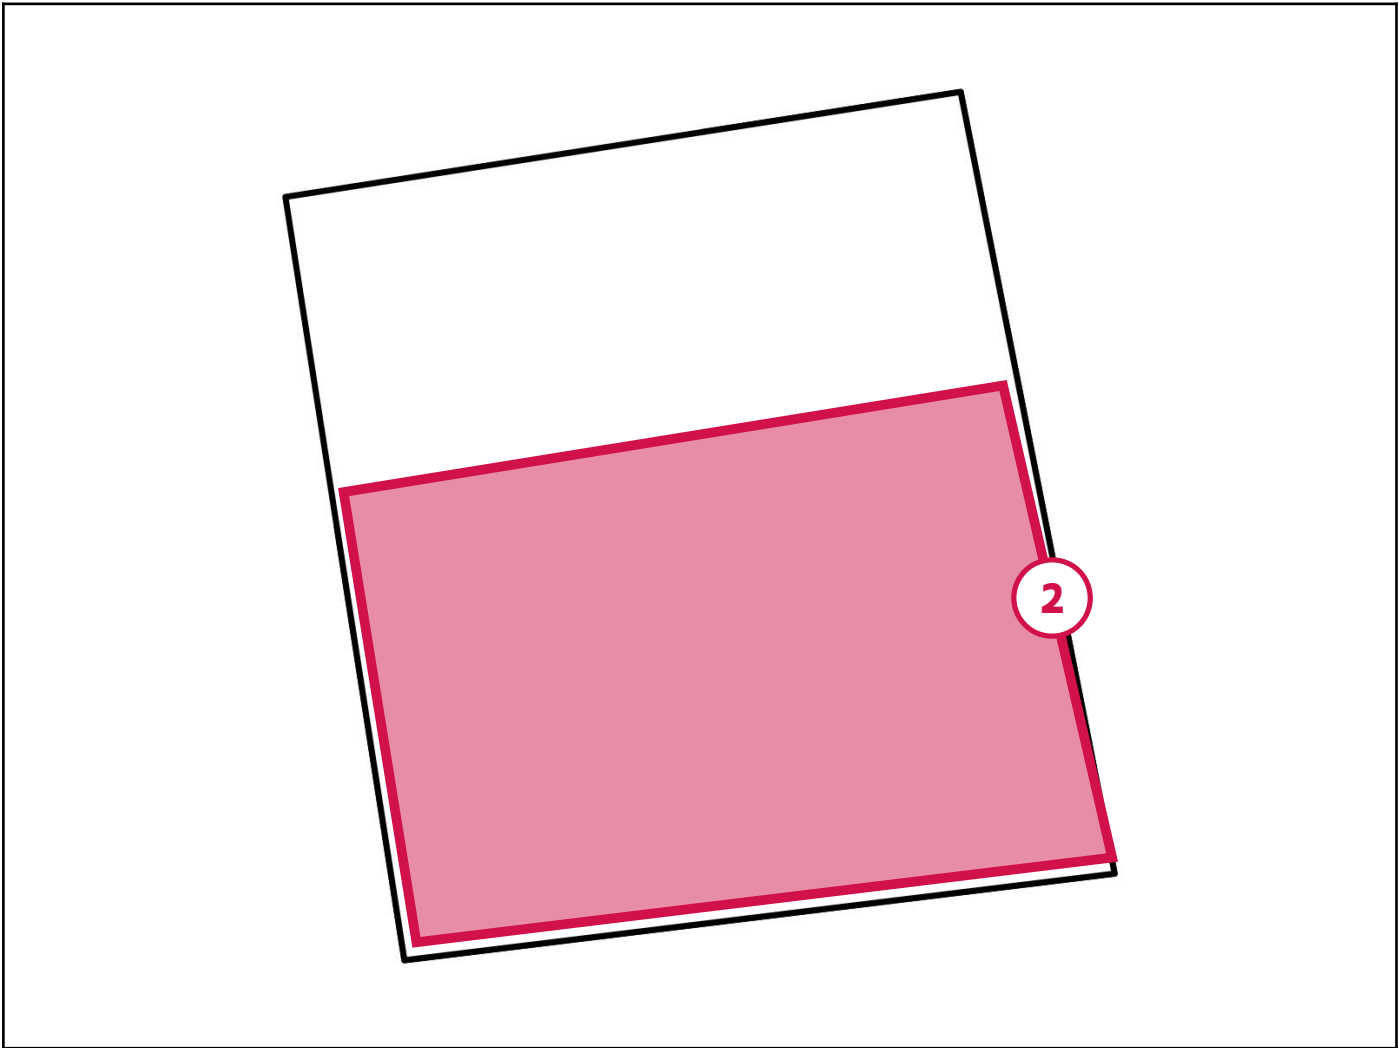
Plan 2.2: Garage plan

Beschrijving	Type	Actie
2. Golfplaten (visueel vastgesteld)	Asbestmateriaal	Dringend verwijderen

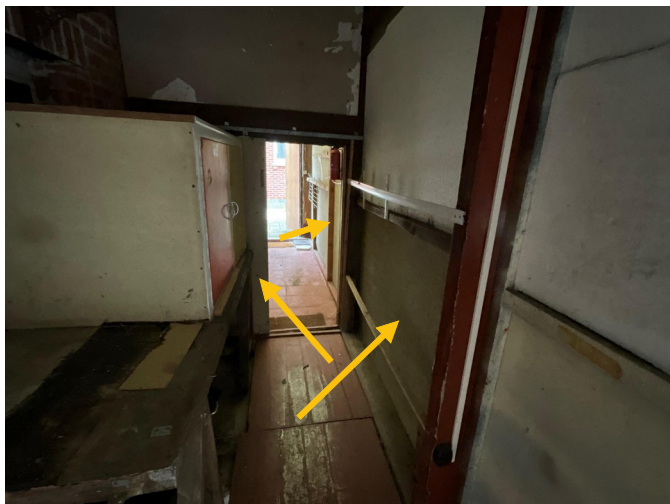
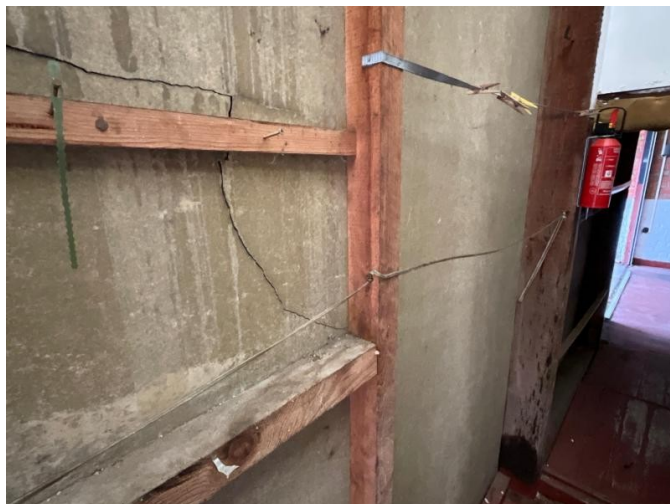
Eindbeoordeling materiaalisico	Hoog materiaalisico en/of hoge kans op vezelvrijgave
Opmerking	onderdakplaten zitten tussen de dakbedekking en constructiebalken

Gebondenheid	Categorie 1: hechtgebonden in oorsprong
Asbestsoort (vezeltype)	Crocidoliet aanwezig
Asbestconcentratie	Laag (< 50%)
Afschermingsgraad van het gehele materiaal	Geheel of deels (ook) vrij aan de binnenlucht
Toestand van het materiaal	Matig beschadigd, matig verweerd

Beschrijving	Wandpanelen in menuiserie garage
Omgeving	Binnen
Primaire drager	Binnenwand
Asbestmateriaal	Dak- en gevelbekleding - Plaat
Bindmiddel van asbestmateriaal	Cement
Gebondenheid op basis van bindmiddel	Hecht
Hoeveelheid (oppervlakte - dikte - aantal)	• 30,00 m ² - 0,20 cm - 1 stuk
Totaal volume	0,06 m ³
Eenvoudig bereikbaar	Ja
Bevestigingswijze	• Geklemd
Identificatiemethode	Vaststelling zonder monsternamen
Destructieve handeling voor identificatie	Nee
Opmerking	De vermelde oppervlaktes, diktes en volumes betreffen een beredeneerde schatting. Er worden geen rechten verleend aan deze oppervlaktes/diktes/volumes.

Dringend verwijderen

- Verwijder dit asbestmateriaal zo snel mogelijk. Volg de toestand goed op.

- Eenvoudige handelingen: mag via doe-het-zelf of door werknemer(s) met opleidingsattest eenvoudige handelingen
indien de platen eenvoudig te verwijderen zijn zonder kans op breken kan dit via doe-het-zelf of door werknemer(s) met opleidingsattest eenvoudige handelingen;

Verwijder de dakpannen. Fixeer het plaatmateriaal , de asbesthoudende platen één voor één en in hun geheel verwijderen. Niet gooien, niet breken. Verwijder onder verneveling of tussentijds voldoende bevochtigen tijdens de volledige duur van de werken. Reinig nadien de draagstructuur met vochtige doeken (+stofzuiger met absoluut filter kan niet gehuurd worden dus voor een particulier niet mogelijk .) Alle werknemer(s) moeten wel beschikken over een opleidingsattest eenvoudige handelingen 8u.

Een vastgesteld asbesthoudend onderdak mag niet definitief ingesloten worden , dit dient verplicht verwijderd te worden als het bij werken bereikbaar wordt. (vb bij vernieuwen van de dakbedekking onderdak mee verwijderen)

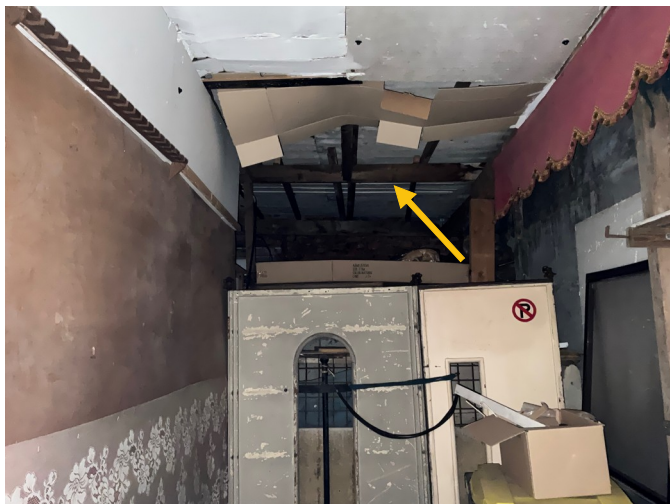
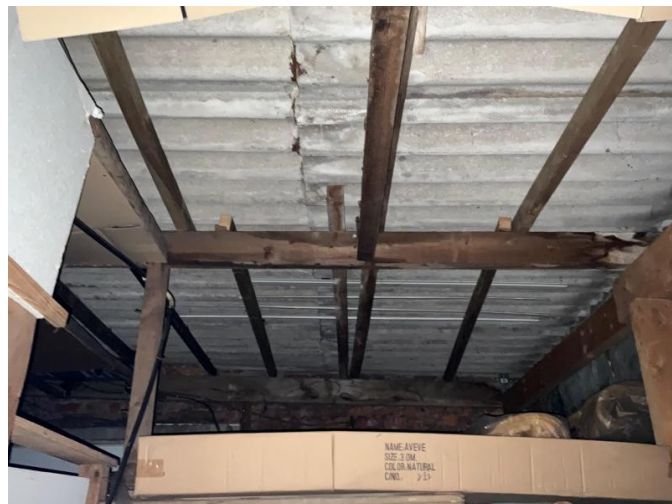
Eindbeoordeling materiaalarisico	Hoog materiaalarisico en/of hoge kans op vezelvrijgave
Opmerking	mosgroei is matig beschadigd

Gebondenheid	Categorie 1: hechtgebonden in oorsprong
Asbestsoort (vezeltype)	Crocidoliet aanwezig
Asbestconcentratie	Laag (< 50%)
Afschermingsgraad van het gehele materiaal	Geheel of deels (ook) vrij aan de binnenlucht
Toestand van het materiaal	Matig beschadigd, matig verweerd

Beschrijving	Golfplaten (visueel vastgesteld)
Omgeving	Binnen
Primaire drager	Schuin dak
Asbestmateriaal	Dak- en gevelbekleding - Golfplaat
Bindmiddel van asbestmateriaal	Cement
Gebondenheid op basis van bindmiddel	Hecht
Hoeveelheid (oppervlakte - aantal)	<ul style="list-style-type: none">• 30,00 m² - 1 stuk
Totale oppervlakte	30,00 m ²
Eenvoudig bereikbaar	Ja
Bevestigingswijze	<ul style="list-style-type: none">• Geschroefd
Identificatiemethode	Vaststelling zonder monstername
Destructieve handeling voor identificatie	Nee
Opmerking	<p>De golfplaten zijn visueel en volgens expertise als asbestverdacht beschouwd.</p> <p>De vermelde oppervlaktes, diktes en volumes betreffen een beredeneerde schatting. Er worden geen rechten verleend aan deze oppervlaktes/diktes/volumes.</p>

Dringend verwijderen

- Verwijder dit asbestmateriaal zo snel mogelijk. Volg de toestand goed op.
- Hemelwater dat afspoelt van asbestcement daken of gevels kan asbestdeeltjes bevatten. Gebruik het enkel voor gesloten circuits (bv. spoelen toiletten). Reinig na het vervangen van het dak of de gevel de dakgoten en regenwaterput of -ton om asbesthoudend sediment of slib te verwijderen
- Voer bijkomende staalname(s) uit.

- Eenvoudige handelingen: mag via doe-het-zelf of door werknemer(s) met opleidingsattest eenvoudige handelingen
EH via doe-het zelf

Indien mogelijk de ondervloer afdekken , golfplaten voorzichtig verwijderen, extra fixeren, niet breken , niet gooien, onmiddellijk verpakken of voorzichtig in container met asbest bag plaatsen. Voldoende benevelen/bevochtigen tijdens de duur van de werken. Indien golfplaten in slechte staat zijn en kans bestaat

op breken : Eenvoudige handeling opgeleid personeel , alle werknemer(s) moeten wel beschikken over een opleidingsattest eenvoudige handelingen 8u

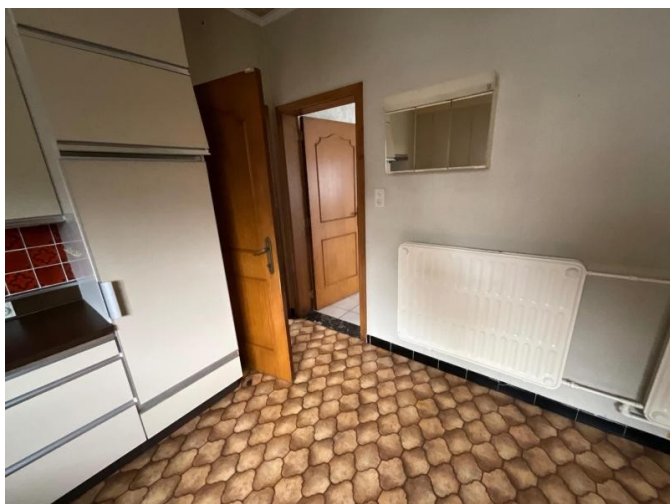
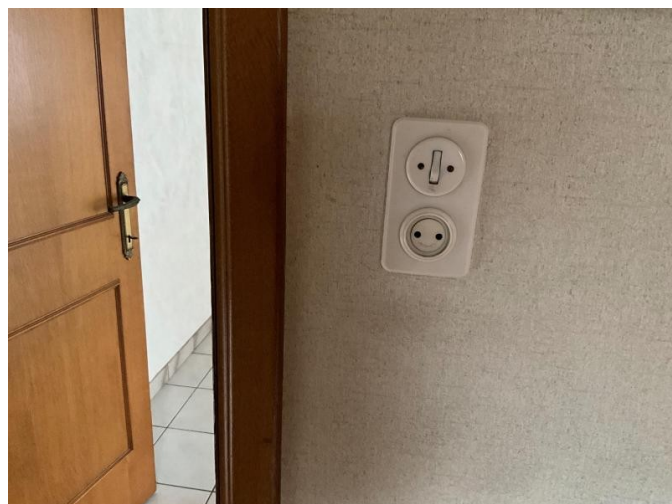
Fiche 3: Bakeliet toep.(schakelaars-stopcontacten-verdeeldozen-radiatorknoppen

Eindbeoordeling materiaalrisico	Laag materiaalrisico en/of verlaagde kans op vezelvrijgave
---------------------------------	--

Gebondenheid	Categorie 1: hechtgebonden in oorsprong
Asbestsoort (vezeltype)	Crocidoliet aanwezig
Asbestconcentratie	Laag (< 50%)
Afschermingsgraad van het gehele materiaal	Geheel of deels (ook) vrij aan de binnenlucht
Toestand van het materiaal	Onbeschadigd, niet verweerd

Beschrijving	Bakeliet toep.(schakelaars-stopcontacten-verdeeldozen-radiatorknoppen
Omgeving	Binnen
Primaire drager	Communicatie en elektrische infrastructuur en uitrusting
Asbestmateriaal	Plaat, paneel, tablet - Type Bakeliet
Bindmiddel van asbestmateriaal	Kunststof of -hars
Gebondenheid op basis van bindmiddel	Hecht
Hoeveelheid (oppervlakte - dikte - aantal)	<ul style="list-style-type: none"> • 0,12 m² - 1,00 cm - 20 stuks
Totaal volume	0,024 m ³
Eenvoudig bereikbaar	Ja
Bevestigingswijze	<ul style="list-style-type: none"> • Geschroefd
Identificatiemethode	Vaststelling zonder monstername
Destructieve handeling voor identificatie	Nee
Opmerking	<p>de toepassingen zijn aanwezig op verschillende plaatsen in de woning .</p> <p>Het is moeilijk te bepalen of de bakeliettoepassingen in de woning ook effectief asbesthoudend zijn (het kan ook gaan om de asbestvrije variant). Het aantal is slechts een schatting. Zie foto voor uitzicht toepassing.</p> <p>Er werd geen monster genomen owv beschadiging aan een elektrisch gerelateerde toepassing, extra controle bij verwijdering van het verdacht materiaal.</p>

Zorgvuldig beheren

- Zorg voor een veilig beheer. Vermijd het beschadigen van het asbestmateriaal. Controleer de toestand jaarlijks op wijzigingen.

- Eenvoudige handelingen: mag via doe-het-zelf of door werknemer(s) met opleidingsattest eenvoudige handelingen
Schakelaars, stopcontacten en andere gelijkaardige toepassingen kunnen eenvoudig losgeschroefd worden --
> EH doe-het-zelf.

Verpak in plastic afvalzak en af te voeren naar het containerpark als hechtgebonden asbestafval.

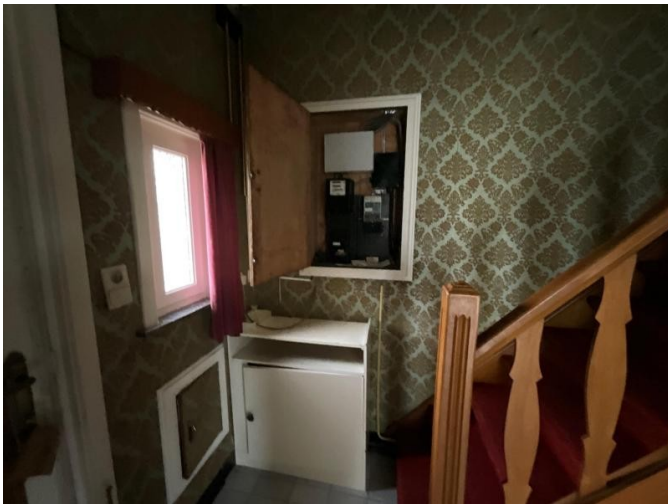
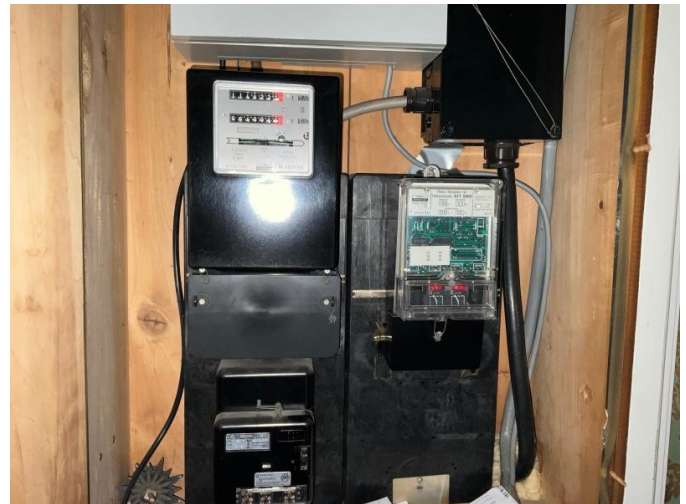
Eindbeoordeling materiaalarisico	Laag materiaalarisico en/of verlaagde kans op vezelvrijgave
----------------------------------	---

Gebondenheid	Categorie 1: hechtgebonden in oorsprong
Asbestsoort (vezeltype)	Crocidoliet aanwezig
Asbestconcentratie	Laag (< 50%)
Afschermingsgraad van het gehele materiaal	Geheel of deels (ook) vrij aan de binnenlucht
Toestand van het materiaal	Onbeschadigd, niet verweerd

Beschrijving	Bakeliet tellerkast
Omgeving	Binnen
Primaire drager	Communicatie en elektrische infrastructuur en uitrusting
Asbestmateriaal	Plaat, paneel, tablet - Type Bakeliet
Bindmiddel van asbestmateriaal	Kunststof of -hars
Gebondenheid op basis van bindmiddel	Hecht
Hoeveelheid (oppervlakte - dikte - aantal)	• 0,35 m ² - 1,00 cm - 1 stuk
Totaal volume	0,004 m ³
Eenvoudig bereikbaar	Ja
Bevestigingswijze	• Geschroefd
Identificatiemethode	Vaststelling zonder monsternamen
Destructieve handeling voor identificatie	Nee
Opmerking	Het is moeilijk te bepalen of de bakeliettoepassingen in de woning ook effectief asbesthoudend zijn (het kan ook gaan om de asbestvrije variant).-Er werd geen monster genomen o.w.v. beschadiging aan een elektrisch gerelateerde toepassing, extra controle bij verwijdering van het verdacht materiaal. Vermoedelijk zal de toepassing verwijderd worden bij aanpassing van het elektriciteitsnetwerk.

Zorgvuldig beheren

- Zorg voor een veilig beheer. Vermijd het beschadigen van het asbestmateriaal. Controleer de toestand jaarlijks op wijzigingen.
- Voer bijkomende staalname(s) uit.

- Eenvoudige handelingen: mag via doe-het-zelf of door werknemer(s) met opleidingsattest eenvoudige handelingen
De toepassing dient verwijderd te worden door de netbeheerder, vermoedelijk word dit uitgevoerd wanneer de oude meterkast vervangen word door een digitale meter.
Zie ook link Zie <https://ovam.vlaanderen.be/wie-mag-wat-verwijderen>
<https://ovam.vlaanderen.be/voorzorgsmaatregelen-bij-asbestverwijdering>
methodiek verwijderingsmethodes worden achteraan in het attest verder toegelicht

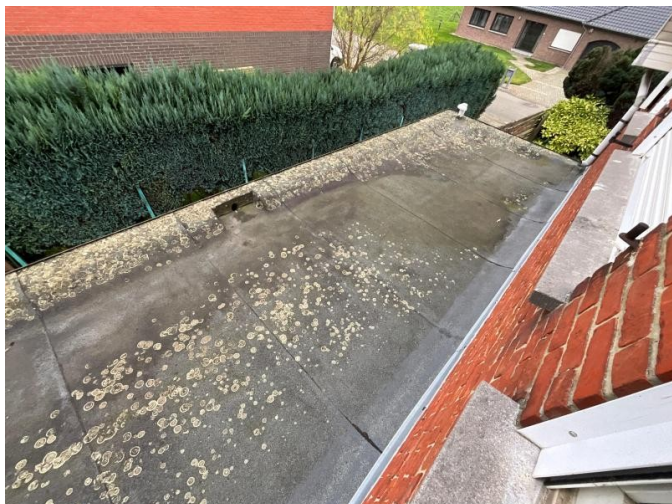
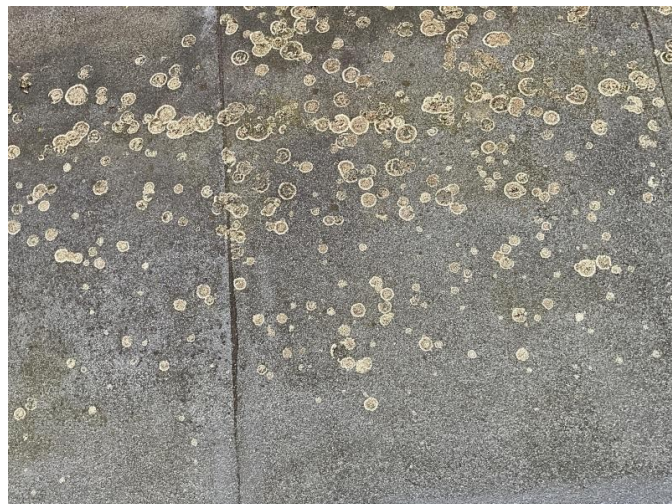
Eindbeoordeling materiaalisico	Laag materiaalisico en/of verlaagde kans op vezelvrijgave
--------------------------------	---

Gebondenheid	Categorie 1: hechtgebonden in oorsprong
Asbestsoort (vezeltype)	Alleen chrysotiel
Asbestconcentratie	Laag (< 50%)
Afschermingsgraad van het gehele materiaal	Geheel of deels vrij aan de buitenlucht
Toestand van het materiaal	Licht beschadigd, licht verweerd. Intact calciumsilicaatmateriaal of categorie III 'gebondenheid'

Beschrijving	Roofing (zonder staalname: kans lekkage)
Omgeving	Buiten
Primaire drager	Plat dak
Asbestmateriaal	Dak- en gevelbekleding - Roofing
Bindmiddel van asbestmateriaal	Bitumen (roofing, teer, asfalt)
Gebondenheid op basis van bindmiddel	Hecht
Hoeveelheid (oppervlakte - aantal)	• 20,00 m ² - 1 stuk
Totale oppervlakte	20,00 m ²
Eenvoudig bereikbaar	Ja
Bevestigingswijze	• Verlijmd, ingegoten, versmeerd
Identificatiemethode	Vaststelling zonder monstername Motivatie: Groot risico op structurele gevolgschade (lekkage, werking installatie,...)
Destructieve handeling voor identificatie	Nee
Opmerking	Volgens het inspectieprotocol is een monstername van roofing verplicht om dit te identificeren als niet-asbesthoudend. Een monstername is echter niet mogelijk wegens kans op lekkage. De toepassing wordt in de databank als asbestverdacht beschouwd. Mogelijks kunnen er ook asbestverdachte onderlagen aanwezig zijn. Het is aangewezen om extra controle uit te voeren bij eventuele renovatiewerken. De vermelde oppervlaktes, diktes en volumes betreffen een beredeneerde schatting. Er worden geen rechten verleend aan deze oppervlaktes/diktes/volumes.

Zorgvuldig beheren

- Zorg voor een veilig beheer. Vermijd het beschadigen van het asbestmateriaal. Controleer de toestand jaarlijks op wijzigingen.
- Voer bijkomende staalname(s) uit.

- Eenvoudige handelingen: mag via doe-het-zelf of door werknemer(s) met opleidingsattest eenvoudige handelingen
EH doe-het zelf en/of opgeleid aannemer (tenzij de roofing zijn bindingssterkte verloren is)

Gezien het risico op vrijstelling van asbestvezels bij de verwijderingswerken, adviseren wij de werken te laten uitvoeren door een aannemer/medewerker die hiertoe de nodig opleiding heeft gevolgd, en niet via doe-het-zelf.

- Eenvoudige handelingen: enkel door erkend asbestverwijderaar
EH erkend saneerder , verwijdering dient te gebeuren volgens de geldende voorschriften en veiligheidsnormen

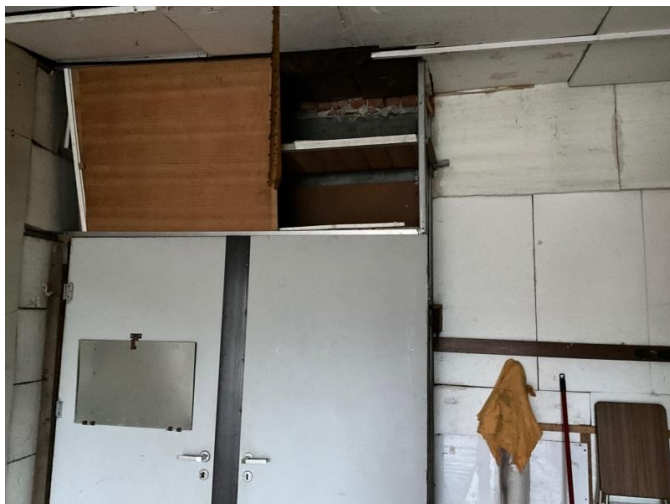
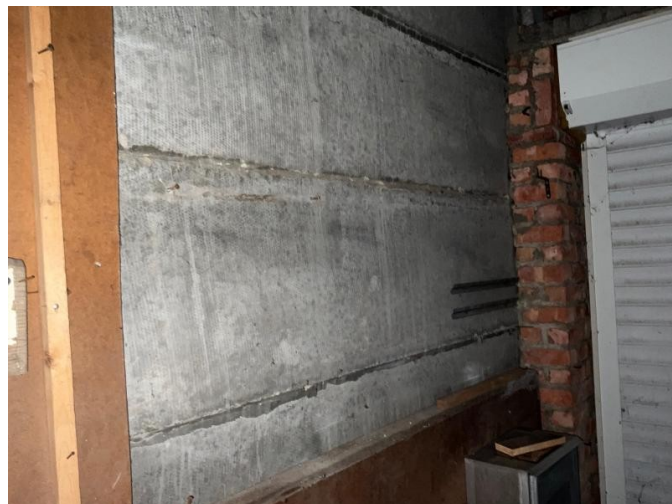
Eindbeoordeling materiaalarisico	Laag materiaalarisico en/of verlaagde kans op vezelvrijgave
----------------------------------	---

Gebondenheid	Categorie 1: hechtgebonden in oorsprong
Asbestsoort (vezeltype)	Crocidoliet aanwezig
Asbestconcentratie	Laag (< 50%)
Afschermingsgraad van het gehele materiaal	Geheel of deels (ook) vrij aan de binnenlucht
Toestand van het materiaal	Onbeschadigd, niet verweerd

Beschrijving	Prefab betonplaten garage
Omgeving	Binnen
Primaire drager	Binnenwand
Asbestmateriaal	Prefab betonplaten
Bindmiddel van asbestmateriaal	Cement
Gebondenheid op basis van bindmiddel	Hecht
Hoeveelheid (gewicht - aantal)	<ul style="list-style-type: none">• 1.000,00 kg - 1 stuk
Totaal gewicht	1.000,00 kg
Eenvoudig bereikbaar	Ja
Bevestigingswijze	<ul style="list-style-type: none">• Geklemd• Verlijmd, ingegoten, versmeerd
Identificatiemethode	Vaststelling zonder monstername
Destructieve handeling voor identificatie	Nee
Opmerking	Staalname niet mogelijk wegens ingesloten.

Zorgvuldig beheren

- Zorg voor een veilig beheer. Vermijd het beschadigen van het asbestmateriaal. Controleer de toestand jaarlijks op wijzigingen.
- Voer bijkomende staalname(s) uit.

- Eenvoudige handelingen: mag via doe-het-zelf of door werknemer(s) met opleidingsattest eenvoudige handelingen
Standaard dragen van de nodige wegwerp beschermingsmiddelen FFP 3 masker , handschoenen en tyvec CAT III type 5-6

Maak de platen voorzichtig los zonder te breken , verpak dubbel met plastic folie

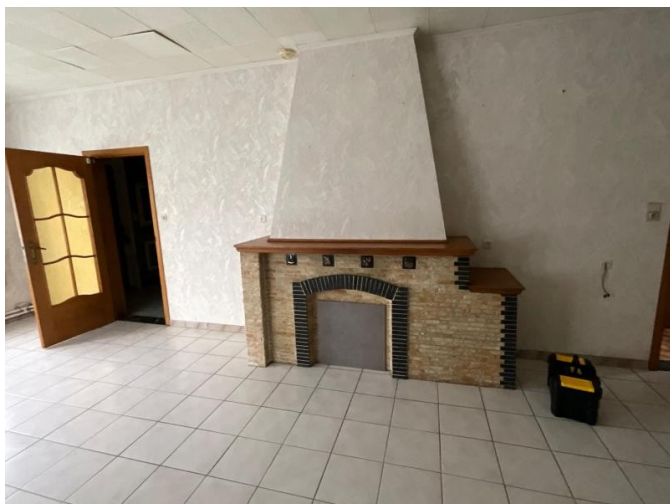
Permanente beperking

Reden: Er is geen volledige risicobeoordeling mogelijk

Uitleg van de asbestdeskundige: Het is niet mogelijk om vast te stellen welk materiaal in de schouw gebruikt werd. Mogelijks kunnen dit asbesthoudende buizen zijn.

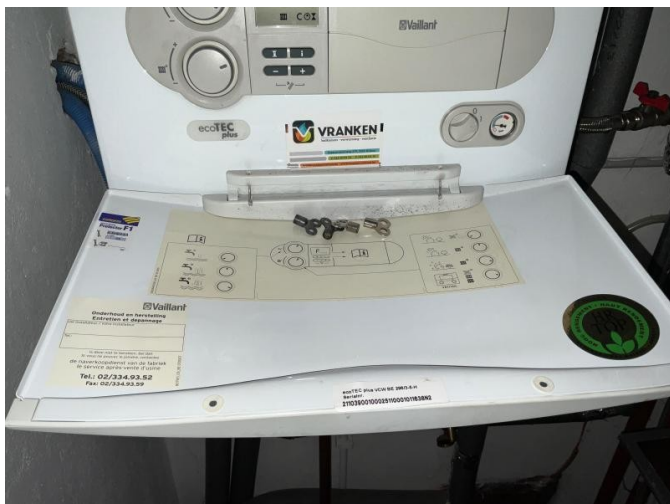
De cv ketel merk Vaillant met bouwjaar 2010; is niet asbestverdacht. Bouwjaar is terug te vinden in serienummer (zie foto's).

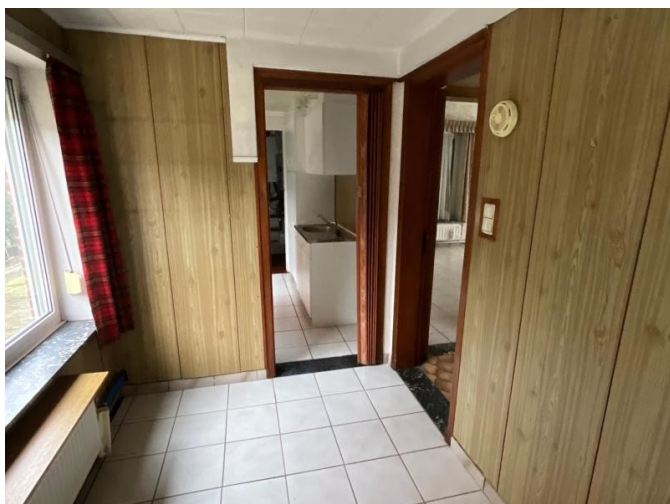
Fiche 10: Valse wanden in hout (zij ingang/berging/wc)

Het is niet duidelijk of er verdacht pleisterwerk of ander materiaal aanwezig is achter deze valse wanden, het is aangewezen om bijkomend onderzoek uit te voeren bij werken.

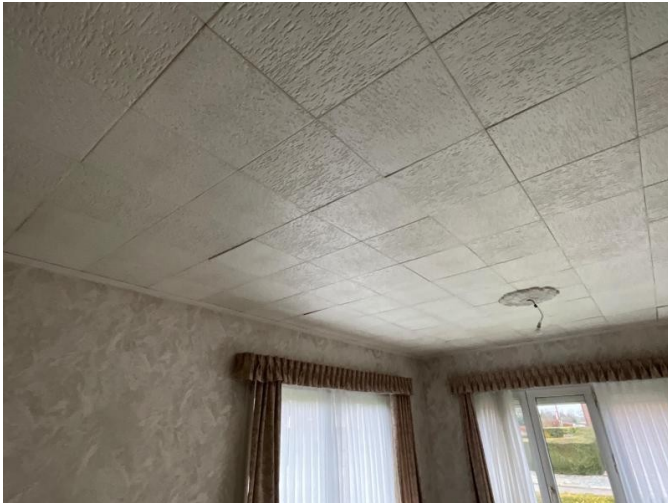
De meeste plafonds excl inkomhal betreffen tegels bestaande uit piepschuim. Laat controleren of er pleisterwerk achter zit.
