Asbestinventarisatetest

Valkenstraat 22, 2275 Lille

Attestnummer : 20250508-000546.000

Uitgegeven op : 08.05.2025

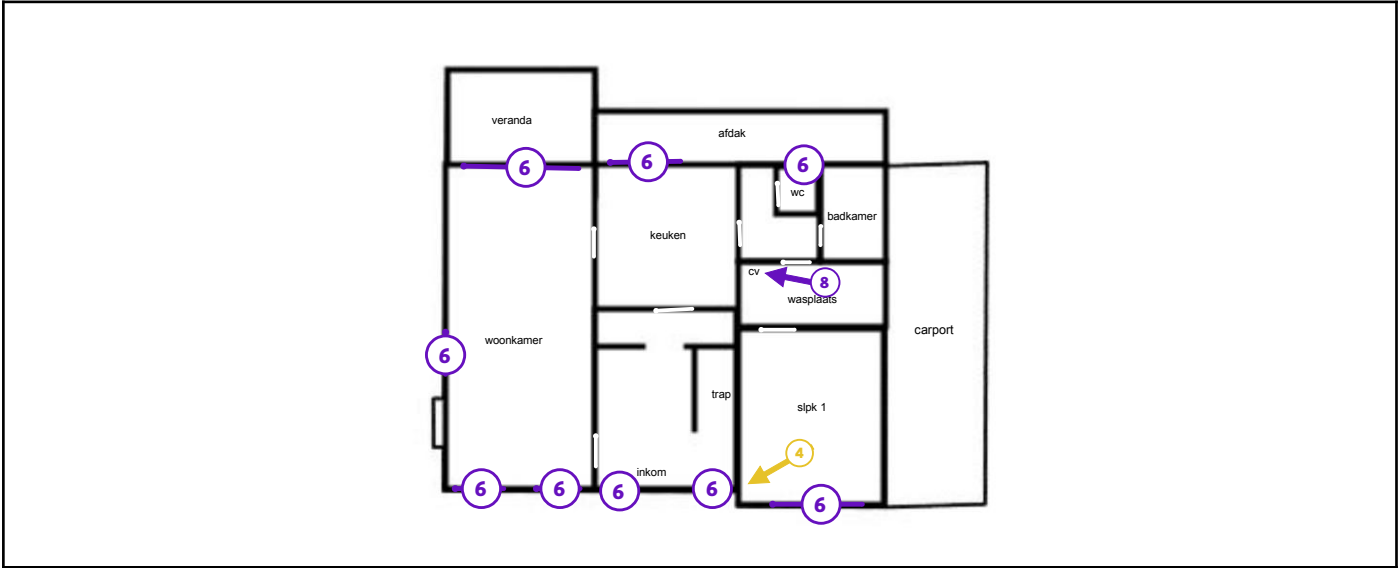
Plan 1.1: Gelijkvloers

Beschrijving	Type	Actie
4. Bakeliet meterkast	Asbestmateriaal	Zorgvuldig beheren
6. Ramen met flexibele kit	Advies	-
8. CV-ketel	Advies	-

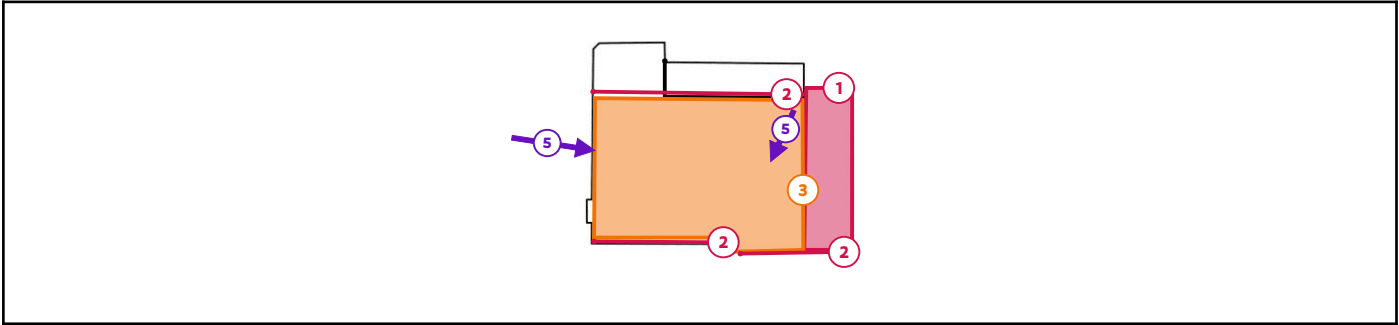
Plan 1.7: Zolder en dakplan

Beschrijving	Type	Actie
1. Golfplaten vezelcement	Asbestmateriaal	Dringend verwijderen
2. Slib/sediment van leien in dakgoten	Asbestmateriaal	Dringend verwijderen
3. Leien vezelcement	Asbestmateriaal	Verwijderen
5. Binnenzijde schouw	Beperking	-

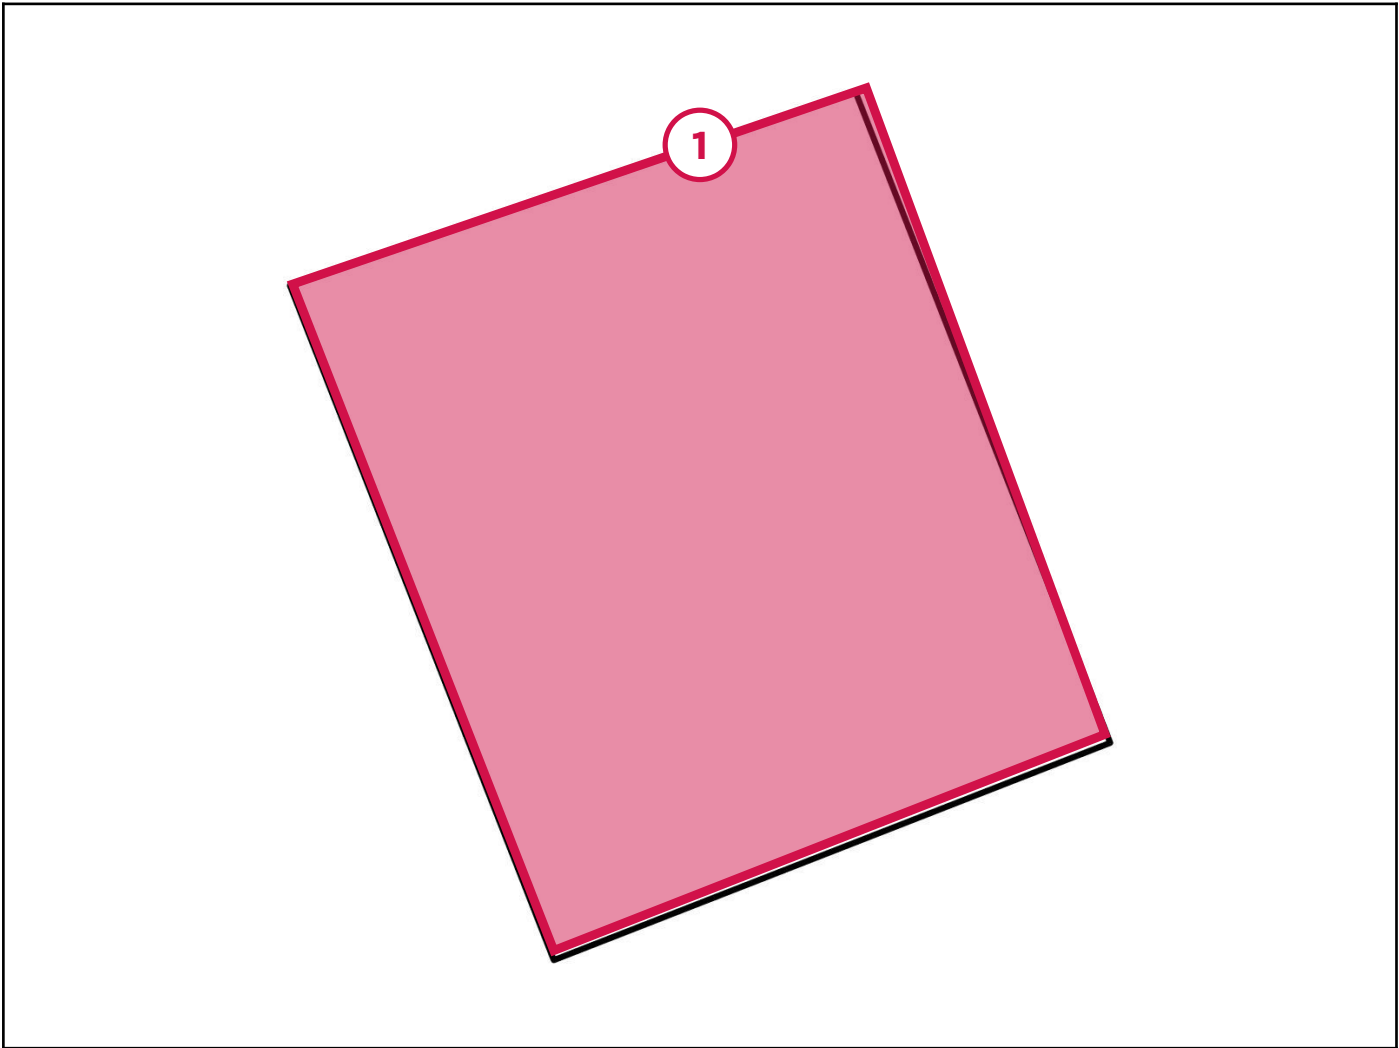
Plan 3.1: Tuinhuis plan

Beschrijving	Type	Actie
1. Golfplaten vezelcement	Asbestmateriaal	Dringend verwijderen

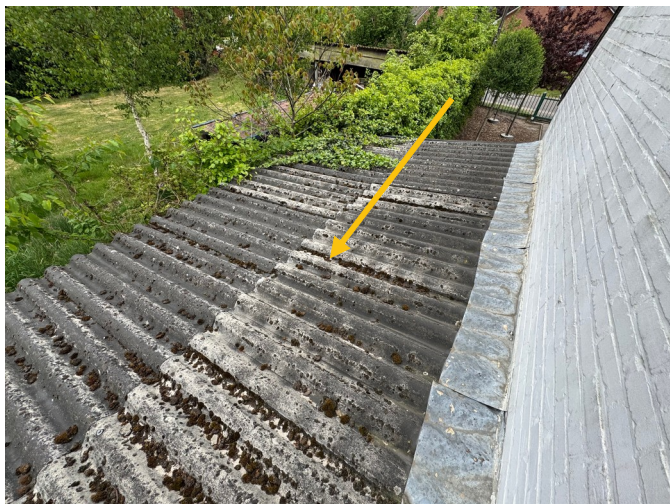
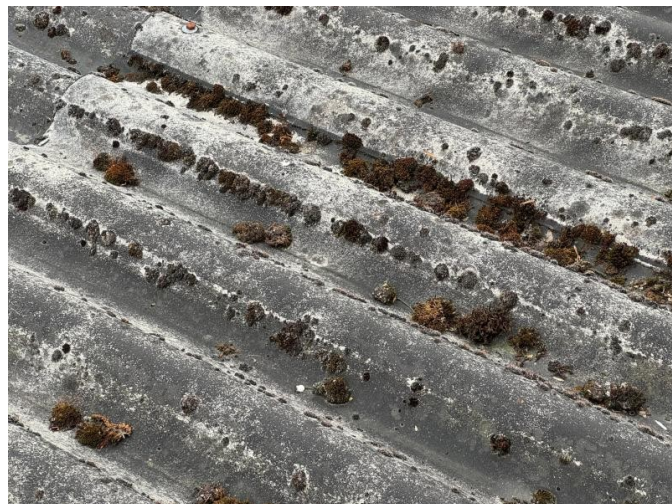
Het asbestmateriaal valt onder de mijlpaal van 2034.

Eindbeoordeling materiaalrisico	Hoog materiaalrisico en/of hoge kans op vezelvrijgave
---------------------------------	---

Gebondenheid	Categorie 1: hechtgebonden in oorsprong
Asbestsoort (vezeltype)	Crocidoliet aanwezig
Asbestconcentratie	Laag (< 50%)
Afschermingsgraad van het gehele materiaal	Geheel of deels (ook) vrij aan de binnenlucht
Toestand van het materiaal	Matig beschadigd, matig verweerd

Beschrijving	Golfplaten vezelcement
Omgeving	Grenst aan binnen- en buitenlucht
Primaire drager	Schuin dak
Asbestmateriaal	Dak- en gevelbekleding - Golfplaat
Bindmiddel van asbestmateriaal	Cement
Gebondenheid op basis van bindmiddel	Hecht
Hoeveelheid (oppervlakte - aantal)	• 51,00 m ² - 1 stuk
Totale oppervlakte	51,00 m ²
Eenvoudig bereikbaar	Ja
Bevestigingswijze	• Geschroefd
Identificatiemethode	Vaststelling zonder monstername
Destructieve handeling voor identificatie	Nee

- Verwijder dit asbestmateriaal zo snel mogelijk. Volg de toestand goed op.
- Hemelwater dat afspoelt van asbestcement daken of gevels kan asbestdeeltjes bevatten. Gebruik het enkel voor gesloten circuits (bv. spoelen toiletten). Reinig na het vervangen van het dak of de gevel de dakgoten en regenwaterput of -ton om asbesthoudend sediment of slib te verwijderen
- Voer bijkomende staalname(s) uit.

- Eenvoudige handelingen: mag via doe-het-zelf of door werknemer(s) met opleidingsattest eenvoudige handelingen
Als dit materiaal verwijderd kan worden zonder het te breken, te beschadigen... , dan mag met dit met eenvoudige handelingen.
Vermijd stofvorming en stofverspreiding op elk moment van de werken. Bevochtig of fixeer het materiaal.
Het gebruik van sneldraaiende werktuigen (boormachine, slijpschijf, hogedrukreiniger...) is verboden.
Zorg voor gepaste persoonlijke beschermingsmiddelen: minimaal FFP3-mondmasker (EN 149),

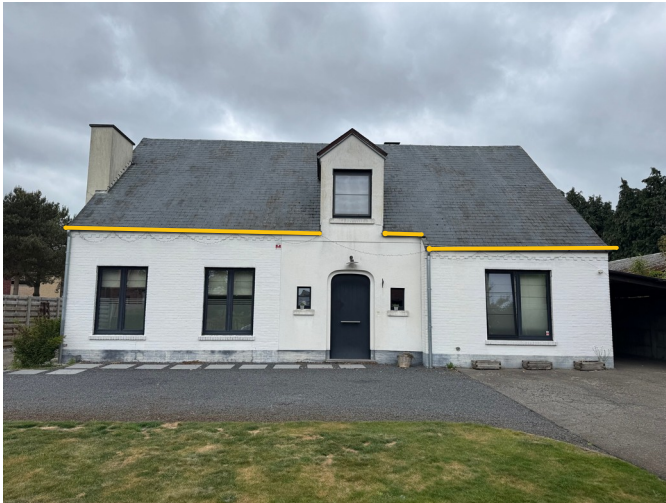
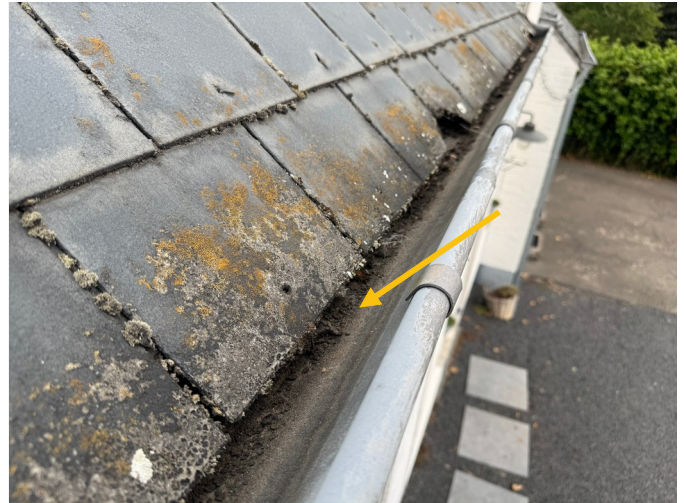
Het asbestmateriaal valt onder de mijlpaal van 2040.

Beschrijving	Slib/sediment van leien in dakgoten
Type afvalstof	Betreft resten (contaminatie) van verwerking of beschadiging
Type resten (contaminatie)	<ul style="list-style-type: none">• Stof, deeltjes < 4 mm, flinters, gruis (vermengd in materiaal)
Besmette materialen	<ul style="list-style-type: none">• Sediment (dakgoot, afvoerbuys, regenwaterput, ...)
Bron van de resten	Dak met leien
Omgeving	Buiten
Primaire drager	Infrastructuur hemelwater (opvang en afvoer)
Gebondenheid resten	Niet hecht
Hoeveelheid (gewicht - aantal)	<ul style="list-style-type: none">• 5,00 kg - 1 stuk
Totaal gewicht	5,00 kg
Eenvoudig bereikbaar	Ja
Identificatiemethode	Vaststelling zonder monstername
Opmerking	<p>Het gewicht is een schatting.</p> <p>In dakgoten, afvoerbuizen (horizontaal) en in het bijzonder in regenwaterreservoirs (regenton, regenput) zal zich op termijn een laagje sediment vormen. In dit bezinksel zullen ook (niet vast te stellen) resten (asbestcementdeeltjes en asbestvezelbundels) aanwezig zijn als het hemelwater afkomstig is van een asbestcementen dak- of gevelbekleding. Als de asbestdeskundige het sediment kan vaststellen, rapporteert hij dit materiaal via een afvalfiche.</p>

- Verwijder het asbestafval.

- Eenvoudige handelingen: mag via doe-het-zelf of door werknemer(s) met opleidingsattest eenvoudige handelingen
De asbestcontaminatie kan worden verwijderd d.m.v. stofzuigers met absoluutfilter en/of vochtige doeken.
Stofvorming dient vermeden te worden. Het gebruik van mechanische werktuigen (perslucht, hoge druk, gewone stofzuiger,...) is verboden.
Het is aangewezen deze toepassing te laten verwijderen door iemand met opleidingsattest eenvoudige handelingen of een erkend verwijderaar.
Zorg voor gepaste persoonlijke beschermingsmiddelen: minimaal FFP3-mondmasker (EN 149), wegwerpovertal (minimaal Cat III, type 5/6), wegwerphandschoenen, overschoenen of afspoelbaar schoeisel.
Afval: Een recyclagepark aanvaardt geen niet-hechtgebonden asbestafval. Het niet-hechtgebonden asbestafval dubbel verpakt afvoeren via een geregistreerd asbestinzamelaar. (link: <https://registratie.ovam.be/pages/publicOrganisatieList.xhtml?>)

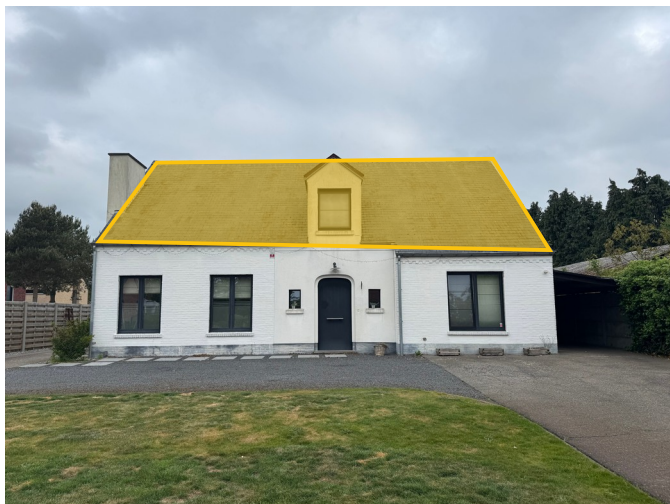
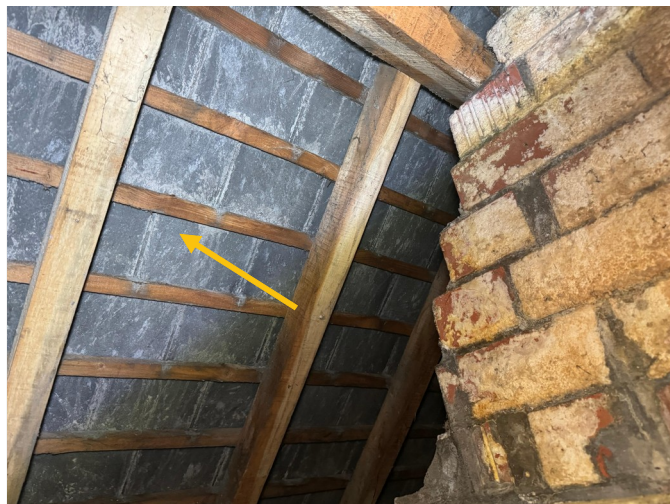
Het asbestmateriaal valt onder de mijlpaal van 2034.

Eindbeoordeling materiaalrisico	Verhoogd materiaalrisico en/of verhoogde kans op vezelvrijgave
---------------------------------	--

Gebondenheid	Categorie 1: hechtgebonden in oorsprong
Asbestsoort (vezeltype)	Crocidoliet aanwezig
Asbestconcentratie	Laag (< 50%)
Afschermingsgraad van het gehele materiaal	Geheel of deels vrij aan de buitenlucht
Toestand van het materiaal	Matig beschadigd, matig verweerd

Beschrijving	Leien vezelcement
Omgeving	Buiten
Primaire drager	Schuin dak
Asbestmateriaal	Dak- en gevelbekleding - Lei, shingle
Bindmiddel van asbestmateriaal	Cement
Gebondenheid op basis van bindmiddel	Hecht
Hoeveelheid (oppervlakte - aantal)	<ul style="list-style-type: none">• 185,00 m² - 1 stuk
Totale oppervlakte	185,00 m ²
Eenvoudig bereikbaar	Ja
Bevestigingswijze	<ul style="list-style-type: none">• Genageld, geniet
Identificatiemethode	Vaststelling zonder monsternamen
Destructieve handeling voor identificatie	Nee

- Verwijder dit asbestmateriaal zo snel mogelijk. Volg de toestand goed op.
- Hemelwater dat afspoelt van asbestcement daken of gevels kan asbestdeeltjes bevatten. Gebruik het enkel voor gesloten circuits (bv. spoelen toiletten). Reinig na het vervangen van het dak of de gevel de dakgoten en regenwaterput of -ton om asbesthoudend sediment of slib te verwijderen

- Eenvoudige handelingen: mag via doe-het-zelf of door werknemer(s) met opleidingsattest eenvoudige handelingen
Als dit materiaal verwijderd kan worden zonder het te breken, te beschadigen... , dan mag met dit met eenvoudige handelingen.
Vermijd stofvorming en stofverspreiding op elk moment van de werken. Bevochtig of fixeer het materiaal.
Het gebruik van sneldraaiende werktuigen (boormachine, slijpschijf, hogedrukreiniger...) is verboden.
Zorg voor gepaste persoonlijke beschermingsmiddelen: minimaal FFP3-mondmasker (EN 149), wegwerpovertuig met kap (minimaal Cat III, type 5/6), wegwerphandschoenen en overschoenen of afspoelbaar schoeisel.

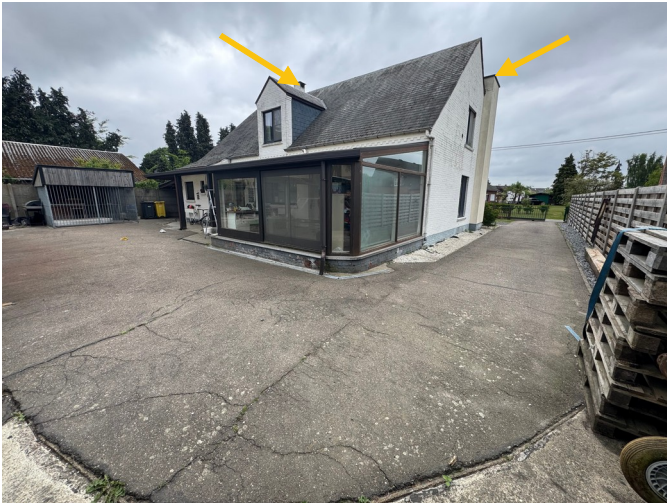
Situeringsfoto

Tijdelijke beperking

Reden: Het te onderzoeken materiaal situeert zich hoger dan 3,50 m te rekenen vanaf een veilige ondergrond

Uitleg van de asbestdeskundige: De binnenzijde van de schouw is enkel inspecteerbaar langs de bovenzijde. De bovenzijde is hoger dan 3,50m te rekenen vanaf een veilige ondergrond. Dit valt buiten het onderzoek van dit protocol.

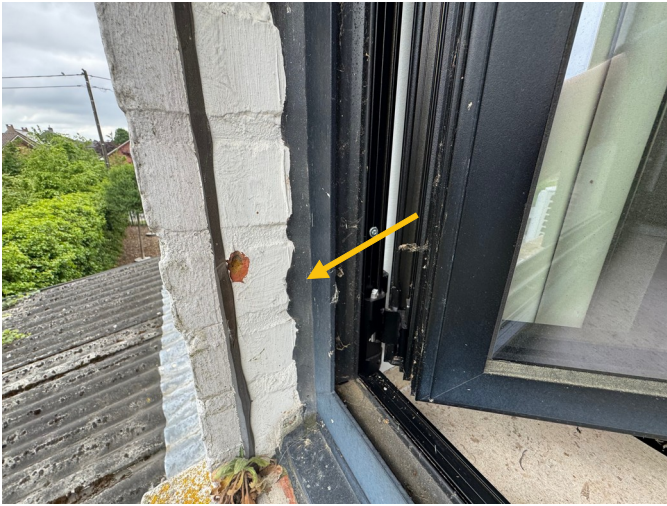
Flexibele kit is niet asbestverdacht.

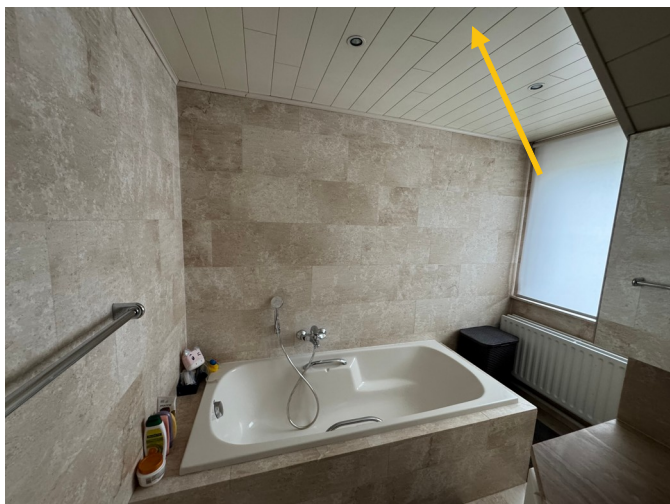
PVC/HOUT/gipsplaat is niet asbestverdacht. Deskundige kan geen uitspraak doen over achterliggende materialen. Destructief onderzoek is aangewezen bij renovatie of sloop om achterliggende lagen op asbest uit te sluiten.

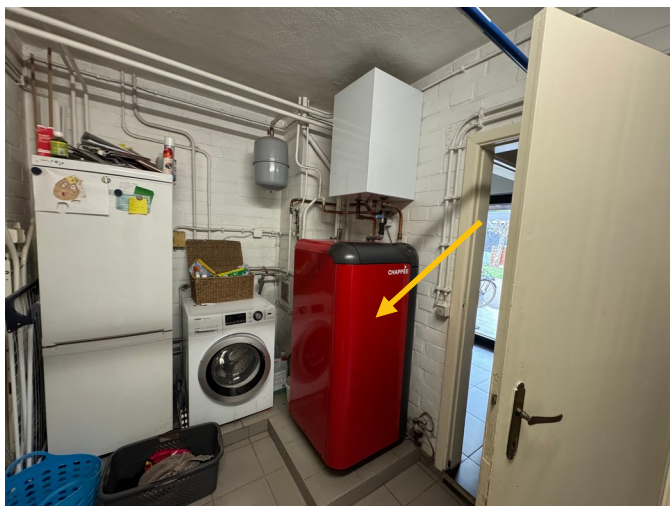
CV-ketels, identificatieplaatje ontbreekt, bouwjaar onbekend. Geen asbestverdachte materialen waarneembaar in dit standaard niet-destructieve onderzoek.

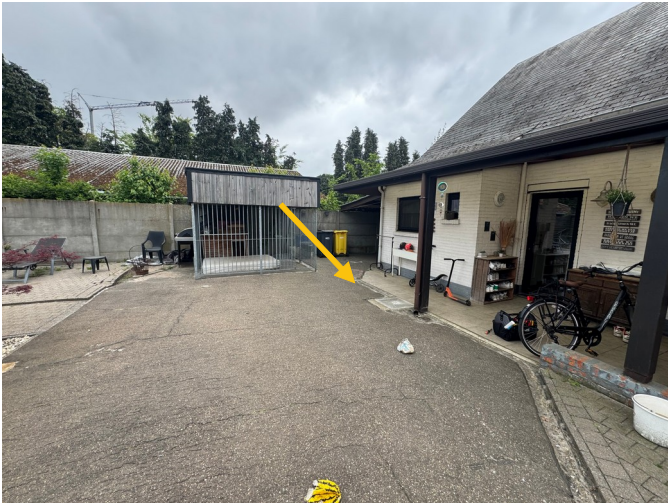
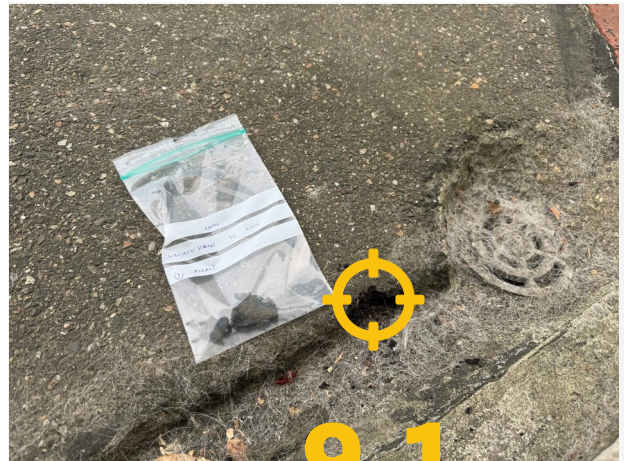
Fiche 9: Asfalt oprit

Geen asbest

#	Type	Referentie	Resultaat
9.1	Puntmonster	3	Geen asbest

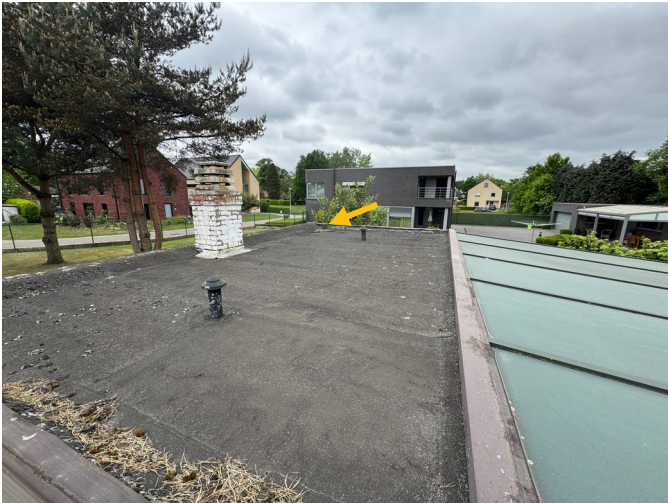
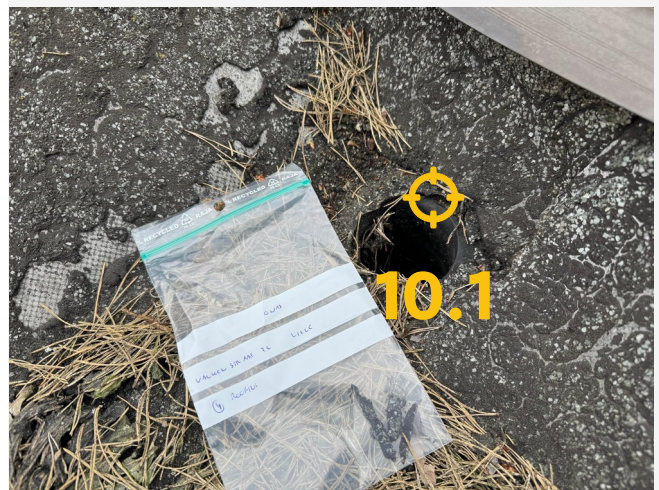
Fiche 10: Roofing met staalname

Geen asbest

#	Type	Referentie	Resultaat
10.1	Puntmonster	4	Geen asbest

Beschrijving	Roofing met staalname
Omgeving	Buiten
Primaire drager	Plat dak
Bindmiddel van materiaal	Bitumen (roofing, teer, asfalt)
Gebondenheid op basis van bindmiddel	Hecht
Hoeveelheid (oppervlakte - aantal)	• 18,00 m ² - 1 stuk
Totale oppervlakte	18,00 m ²
Identificatiemethode	Vaststelling met monstername
Destructieve handeling voor identificatie	Nee
Opmerking	<p>Roofing die geplaatst werd voor 2001 wordt als asbestverdacht beschouwd. Een monstername is verplicht om dit materiaal als niet-asbesthoudende te identificeren.</p> <p>Staalname werd uitgevoerd op de bovenste roofinglaag. Niet van onderliggende lagen. De onderliggende lagen kunnen mogelijk asbest bevatten.</p>

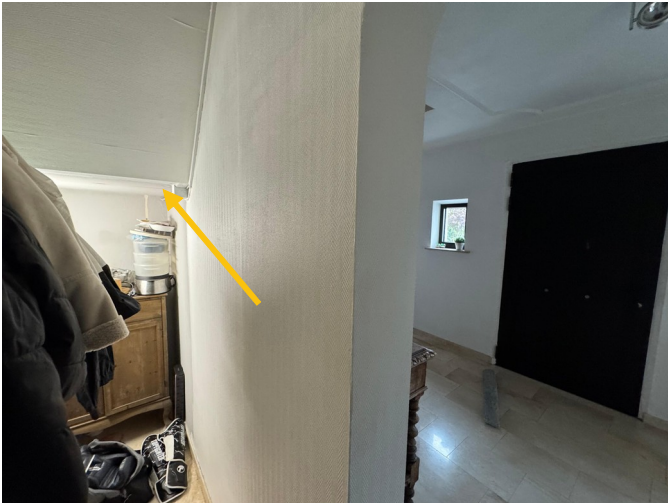
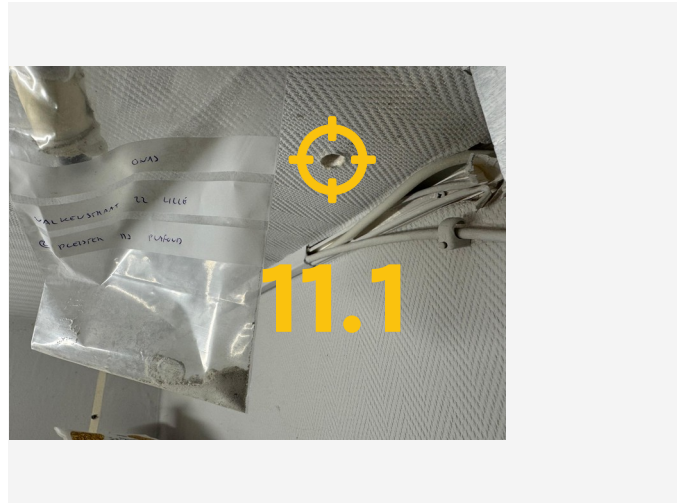
Fiche 11: Pleister plafonds

Geen asbest

#	Type	Referentie	Resultaat
11.1	Mengmonster	2	Geen asbest

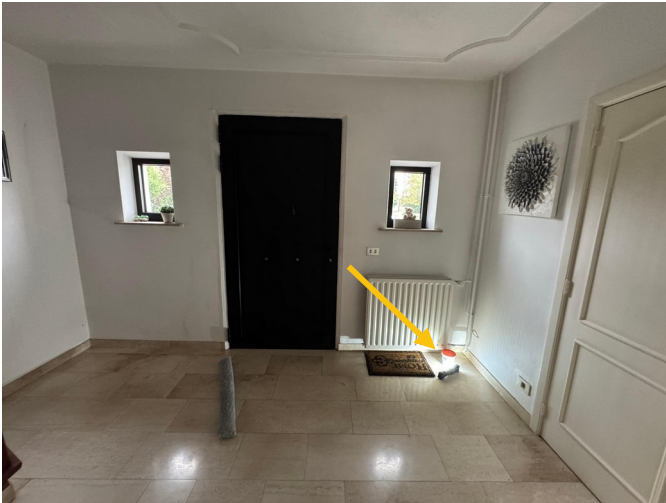
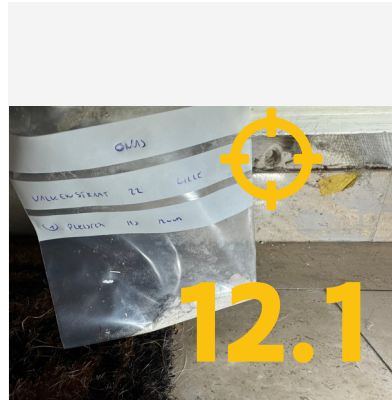
Fiche 12: Pleister wanden

Geen asbest

#	Type	Referentie	Resultaat
12.1	Mengmonster	1	Geen asbest

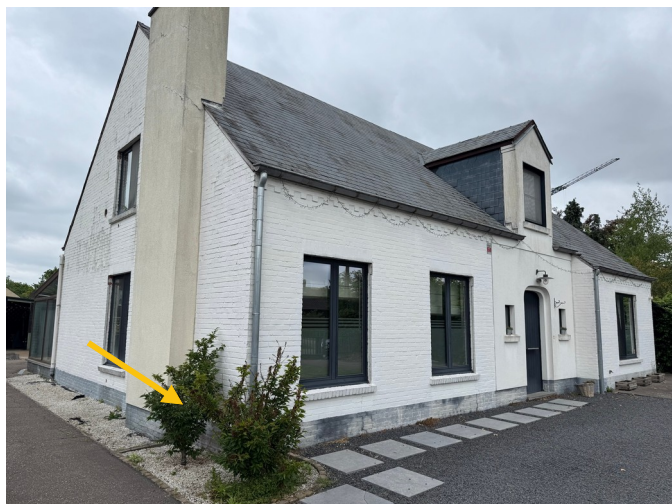
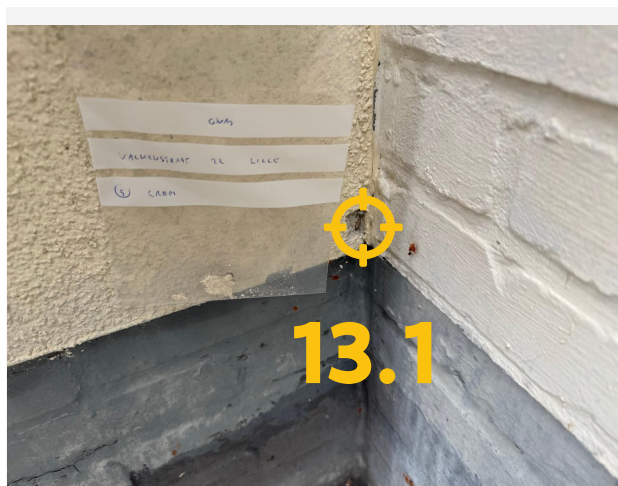
Fiche 13: Crepi buitengevel

Geen asbest

#	Type	Referentie	Resultaat
13.1	Puntmonster	5	Geen asbest
