# Asbestinventarisatattest

Schuttersvest 23/4, 2800 Mechelen

Attestnummer : 20250422-000504.000

Uitgegeven op : 22.04.2025

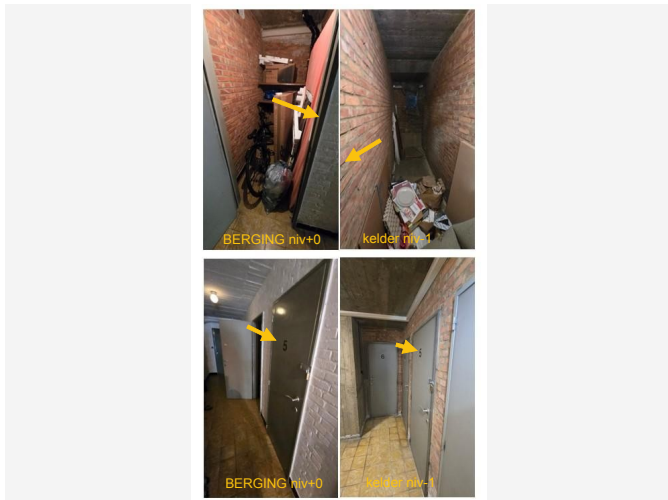
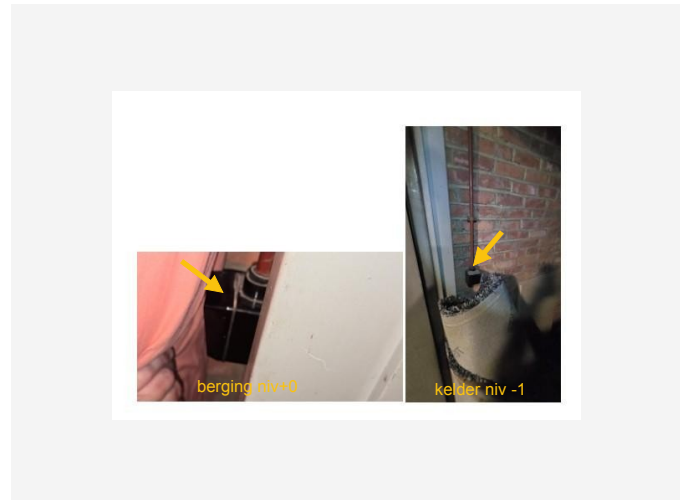
Eindbeoordeling materiaalrisico	Laag materiaalrisico en/of verlaagde kans op vezelvrijgave
---------------------------------	--

Gebondenheid	Categorie 1: hechtgebonden in oorsprong
Asbestsoort (vezeltype)	Crocidoliet aanwezig
Asbestconcentratie	Laag (< 50%)
Afschermingsgraad van het gehele materiaal	Geheel of deels (ook) vrij aan de binnenlucht
Toestand van het materiaal	Onbeschadigd, niet verweerd

Beschrijving	bakeliet schakelaars in kelder en berging
Omgeving	Binnen
Primaire drager	Communicatie en elektrische infrastructuur en uitrusting
Asbestmateriaal	Plaat, paneel, tablet - Type Bakeliet
Bindmiddel van asbestmateriaal	Kunststof of -hars
Gebondenheid op basis van bindmiddel	Hecht
Hoeveelheid (oppervlakte - dikte - aantal)	<ul style="list-style-type: none"> <li>• 0,20 m<sup>2</sup> - 0,50 cm - 2 stuks</li> </ul>
Totaal volume	0,002 m <sup>3</sup>
Eenvoudig bereikbaar	Ja
Bevestigingswijze	<ul style="list-style-type: none"> <li>• Geschroefd</li> </ul>
Identificatiemethode	Vaststelling zonder monsternamen
Destructieve handeling voor identificatie	Nee
Opmerking	<p>"De hoeveelheid is een schatting:</p> <p>Deze werd berekend op basis van visuele inspectie en standaardmethoden. De exacte afmetingen kunnen afwijken. Deze schatting dient louter ter indicatie voor de aan- of afwezigheid van asbest."</p> <p>Het betreft een lichtschakelaar in de kelderberging nr 5 op niv -1: links vooraan en een lichtschakelaar in de berging nr 5 op niv +0 rechts vooraan.</p>

Zorgvuldig beheren

- Zorg voor een veilig beheer. Vermijd het beschadigen van het asbestmateriaal. Controleer de toestand jaarlijks op wijzigingen.
- Verwijder dit asbestmateriaal zo snel mogelijk. Volg de toestand goed op.

- Eenvoudige handelingen: mag via doe-het-zelf of door werknemer(s) met opleidingsattest eenvoudige handelingen  
"Hechtgebonden materiaal in goede en onbeschadigde staat, dichtingen en pakkingen, koorden en andere geweven materialen, remvoeringen en gelijkaardige toepassingen mogen dmv deze methodiek worden verwijderd door een particulier, zelfstandige of werknemer van een aannemersbedrijf (deze werknemers dienen ALTIJD in het bezit te zijn van een jaarlijks vernieuwd opleidingsattest eenvoudige handelingen!), mits de juiste voorzorgsmaatregelen.

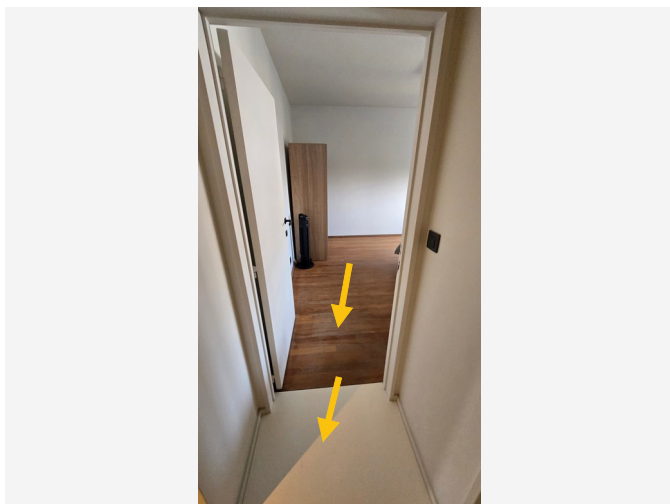
Alle vloeren werden onderzocht en zijn niet-asbestverdacht. Dmv niet-destructief onderzoek kon niet worden waargenomen/geïnspecteerd wat er zich onder de vloeren bevindt.

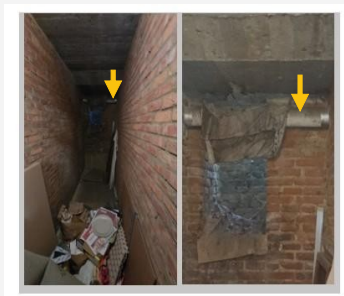
In de kelderberging op niv -1 (privatieve kelderberging nr 5) lopen tegen de achterste wand leidingen die voorzien zijn van asbestverdachte leidingisolatatie. Deze isolatie behoort echter niet tot de inspectielocatie, maar behoort tot de gemeenschappelijke delen. Dit materiaal dient dan ook opgenomen en bemonsterd te worden in het desbestreffende asbestinventarisatetest.

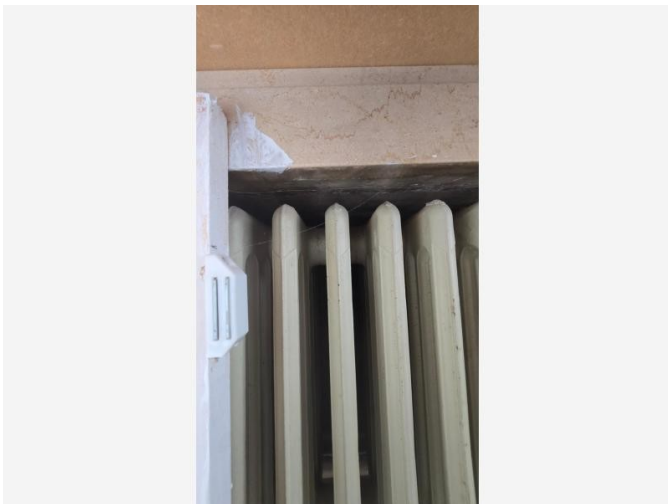
Bij dit type radiatoren werden vroeger vaak asbesthoudende pakkingen gebruikt. Dmv niet-destructief onderzoek kon dit niet worden waargenomen/geïnspecteerd, maar bij verwijdering en of vervanging is het aangewezen dit te laten onderzoeken dmv bijkomend destructief onderzoek.

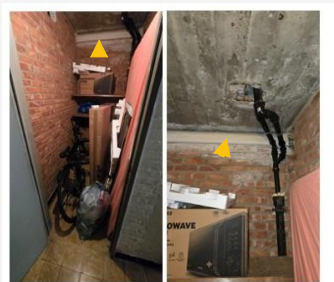
## Fiche 5: leidingisolatie berging (gemeenschappelijke delen)

In de berging op de gelijkvloerse verdieping (berging nr 5) lopen tegen de achterste wand leidingen die voorzien zijn van asbestverdachte leidingisolatie. Deze isolatie behoort echter niet tot de inspectielocatie, maar behoort tot de gemeenschappelijke delen. Dit materiaal dient dan ook opgenomen en bemonsterd te worden in het desbestreffende asbestinventarisatetest.

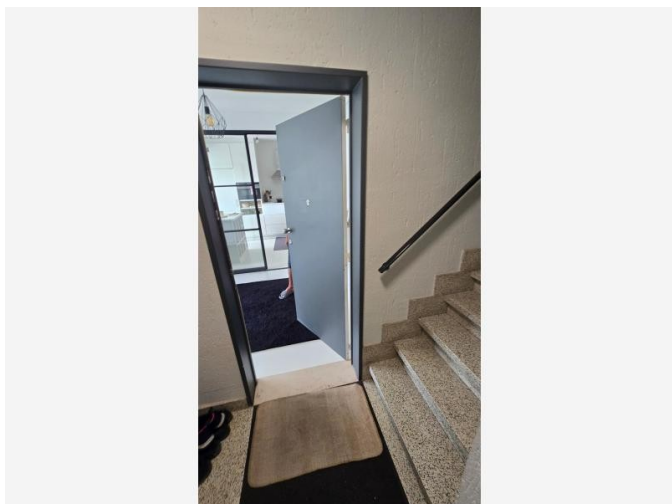
Voor de gemeenschappelijke delen werd geen opdracht gegeven. Deze maken geen deel uit van de inspectiezone. Dit betreft ondermeer het dak, de buitengevel, gang(en) en traphal(len) op alle niveau's. (Ramen appartement = privaatief)

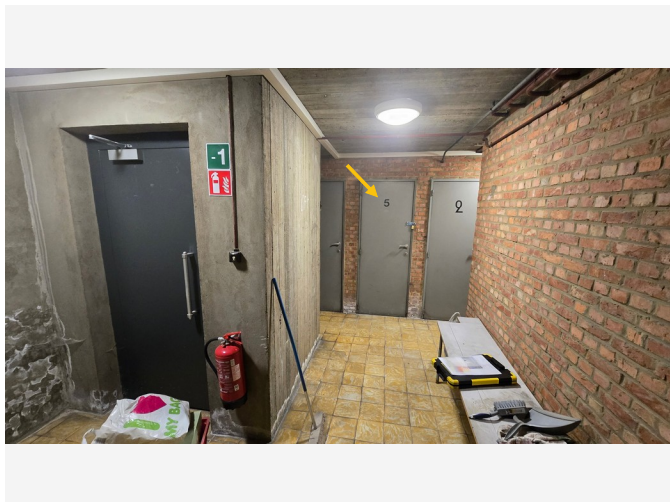
in de privatieve kelderberging (nr5 op niv -1) werden geen asbestverdachte materialen aangetroffen: vloeren, muren en plafonds zijn niet-asbestverdacht, net als de nutsvoorzieningen en de afvoeren.

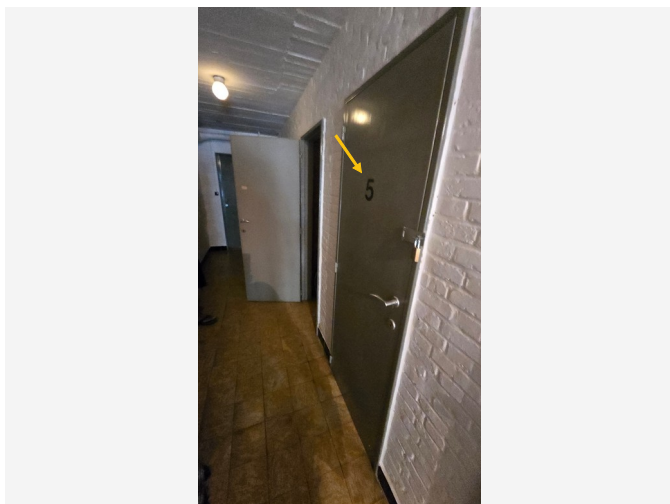
In de bergruimte (nr 5 op niv +0) werden geen asbestverdachte materialen aangetroffen, behalve tegelplinten (faïencetegels): De lijm waarmee faïencetegels vroeger werden bevestigd en sommige vloerlijmen, bevatten vaak asbest. Dmv niet-destructief onderzoek kon niet worden waargenomen/geïnspecteerd of dit hier ook het geval is. Het is aangewezen om dit te laten onderzoeken dmv bijkomend destructief onderzoek alvorens de tegels te verwijderen/vervangen om de aanwezigheid van asbest uit te sluiten al dan niet te bevestigen.

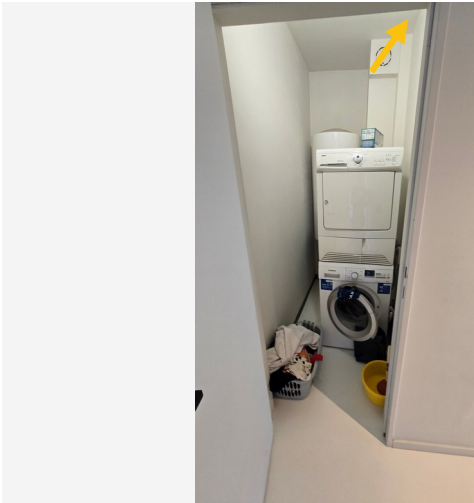
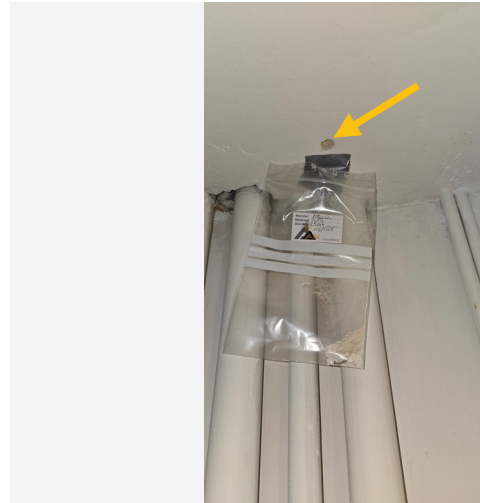
## Fiche 9: Pleisterwerk plafonds

Geen asbest

#	Type	Referentie	Resultaat
9.1	Mengmonster	MM002	Geen asbest

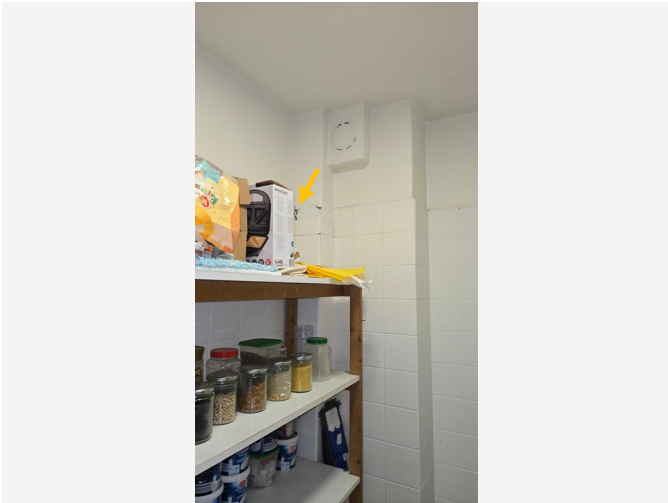
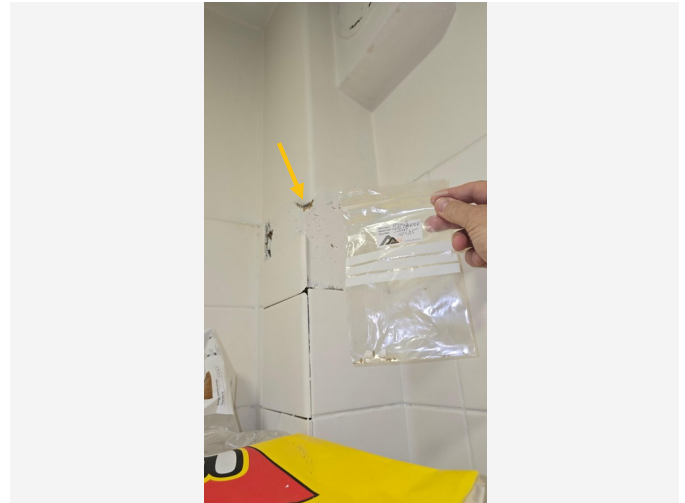
## Fiche 10: lijm faiencetegels

Geen asbest

#	Type	Referentie	Resultaat
10.1	Puntmonster	PM003	Geen asbest

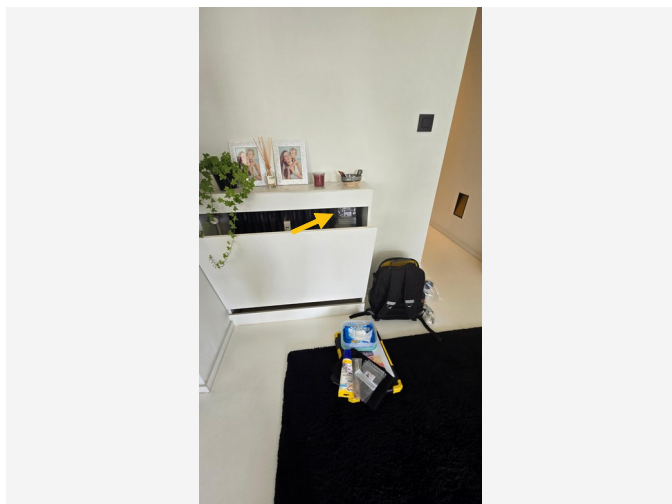
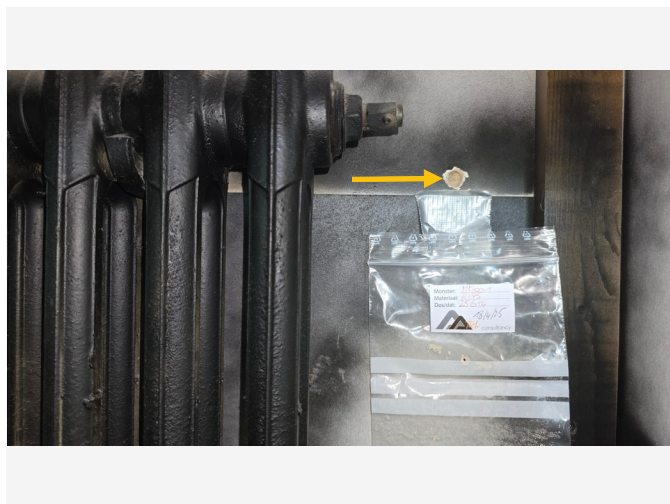
## Fiche 11: Pleisterwerk muren

Geen asbest

#	Type	Referentie	Resultaat
11.1	Mengmonster	MM001	Geen asbest
